# Baugrundgutachten

Verbesserung der Wasserregulierung im  
Spreewald durch den Staugürtel VI  
Ersatzneubau Wehr 45 mit Fischpass  
im Dlugybuschfließ  
03096- Burg

Ingenieur- und Baugrundbüro Kunze  
Mittelstraße 4  
03185- Peitz

im März 2011

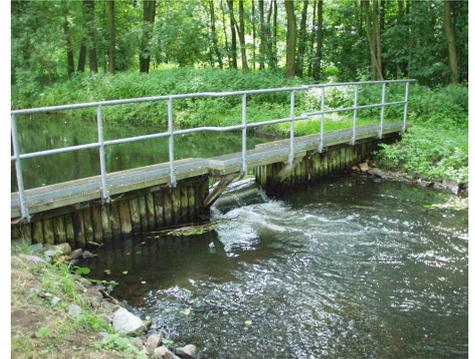
Durch unsere Baugrunderkundungen im Juni 2008 wurde festgestellt, dass das Wehr mit einem neuen Steg belegt worden ist. Weiterhin wurde die Grabensohle des Ober- und Unterlaufes mit Wasserbausteinen befestigt. Die seitliche Holzkonstruktion der baulichen Anlage sind leicht geschädigt, das Wehr an sich ist intakt.

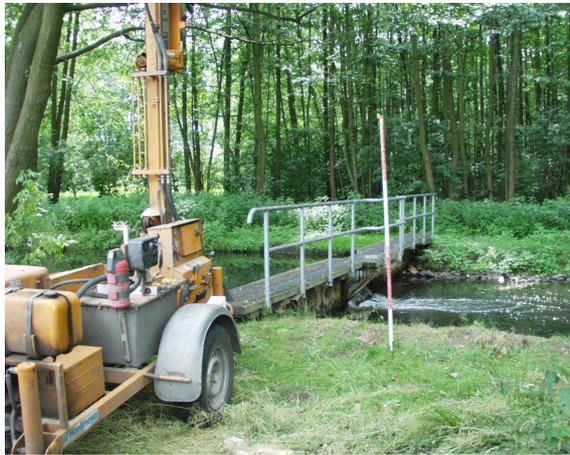
Bohrung 1 06/2008 hinter Bohrgerät mit Rammsondierung 1

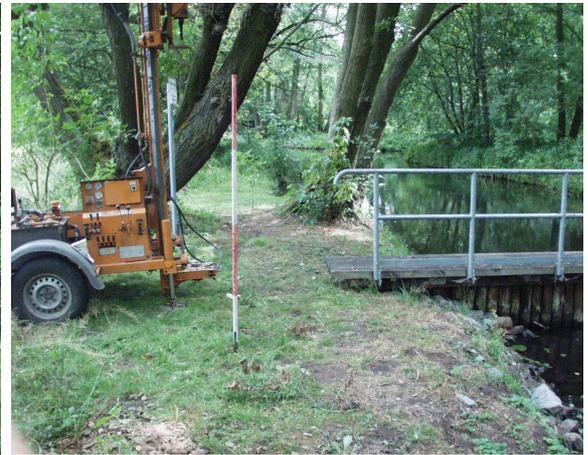
Bohrung 1 mit Rammsondierung 1 (Fluchtstab)

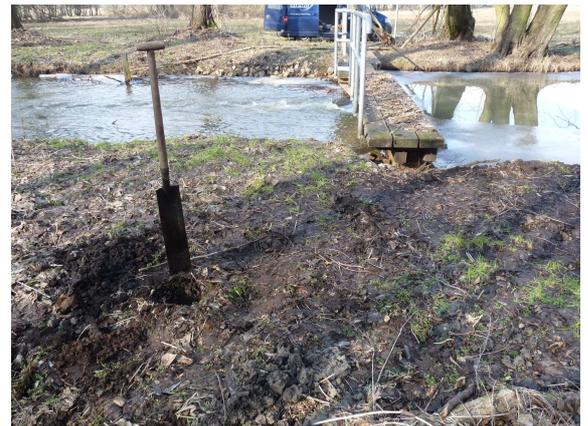
Handbohrung 2 03/2011 (GW-Probeentnahmestelle)

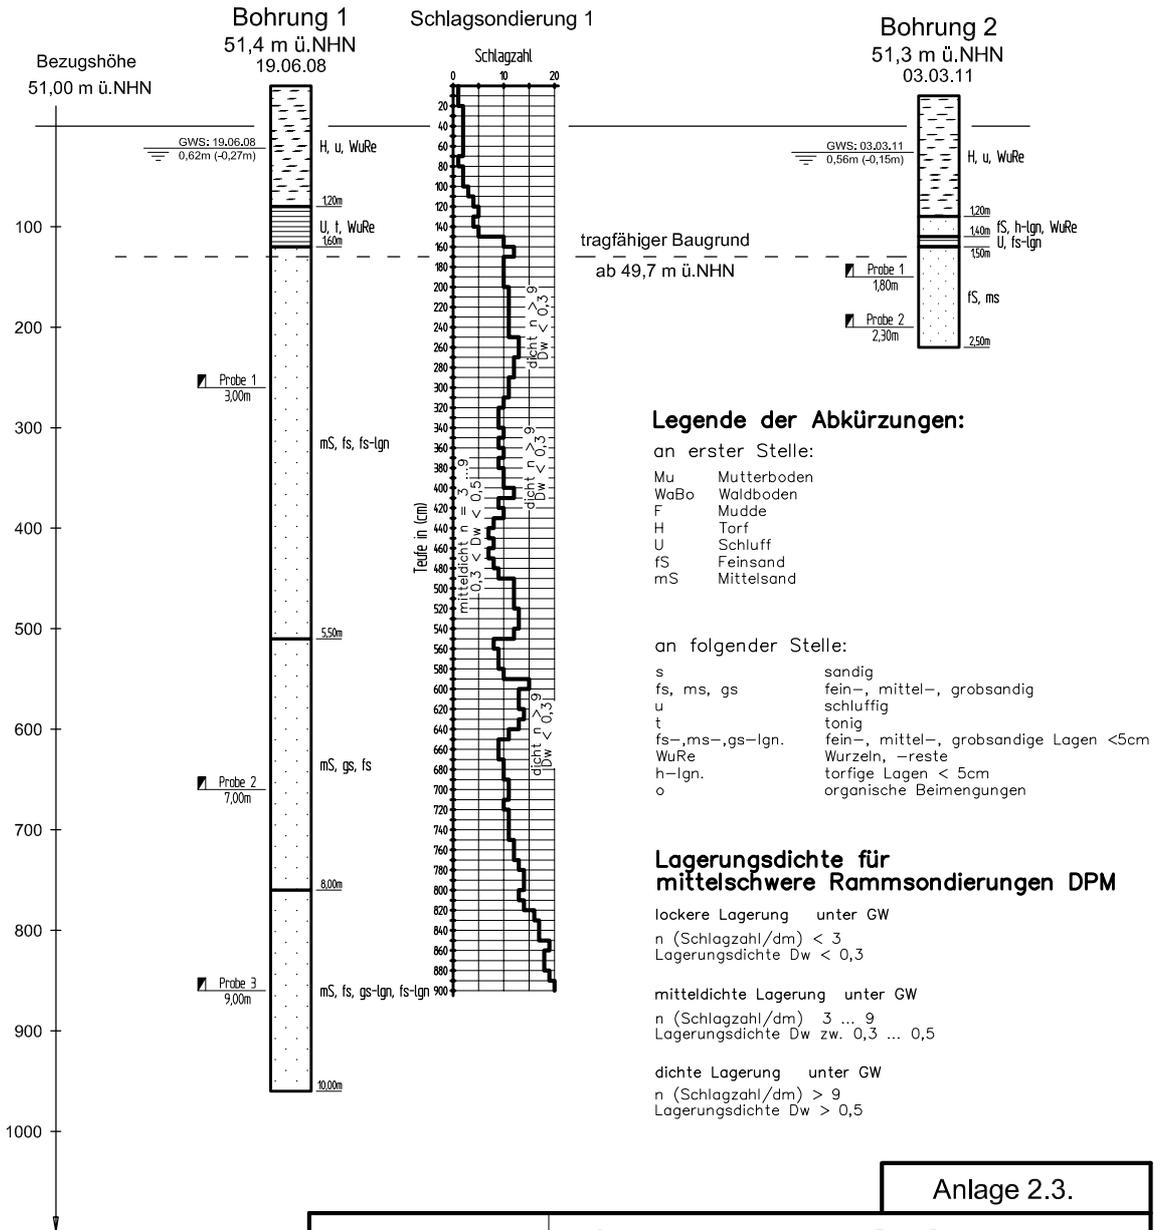
Anlage 2.3.

Der Schichtenverlauf ist aus dem Bohrprofilschnitt (Anlage 2.4.) zu entnehmen. Bei der Gründungsschicht im gewachsenen Mittelsand handelt es sich um einen gut tragfähigen und setzungsunempfindlichen Untergrund, bei gewachsener Lagerung.

Der **erste Bereich** umfaßt den als Gründungsschicht ungeeigneten Schichtenaufbau wie den **Oberboden und die unterlagernde Torfmudde mit dem tonigen Schluff**. Diese ca. 1,6 m starke Zone ist nicht tragfähig und zu beräumen. Weiterhin fällt die Kontaktzone zwischen Schluff und nachfolgendem Mittelsand durch Wurzelbelastung und eine lockere Lagerung auf. Deshalb wurde der tragfähige Baugrund bei ca. 1,7 m u. Gelände (ca. 49,7 m) festgelegt.

Der darunter anstehende **feinsandige Mittelsand** eignet sich gut als Gründungsschicht. Hier kann der **zweite Bereich** bis zur Erkundungsgrenze von 10 m (und mit Sicherheit noch weit darüber hinaus) abgegrenzt werden, wobei der grobsandige Bereich zwischen 5 – 8 m u. Gelände mit in diesen Bereich integriert wird.

Wird eine betonierte Wehrwiderlagergründung in herkömmlicher Gründungsart in Erwägung gezogen, ist diese bis in den gewachsenen Boden ab 49,7 m zu gründen. Grundwasserhaltende Maßnahmen sind in diesem Falle notwendig.

***Es wird angeraten, den freigelegten gewachsenen Boden (Mittelsand) nicht mehr nachzuverdichten und den Boden auf jeden Fall in seiner natürlichen Lagerung zu belassen. Jede Beanspruchung des Bodens führt zur Auflockerung eines Lagerungszustandes, der, durch welche Technik auch immer, kaum die natürlichen Bedingungen mehr erreichen wird, eher zu Verschlechterungen führen wird.***
