Maßnahme Empfehlung zur Instandsetzung Hornisgrindeturm in Seebach

Fotodokumentation zur Begehung am Hornisgründeturm vom
04.07.2023

BV: Hornisgrindeturm, Seebach
Fotodokumentation
Fa. L. Hanbuch & Söhne Juli 2023

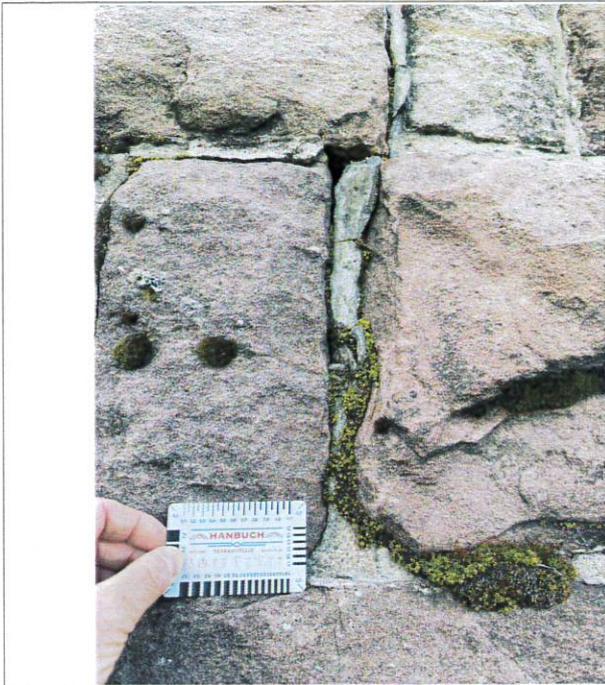
Verfugung offen, teils fehlend, Wassereintrag ins Mauerwerk, Bewuchs-Trocknung erschwert.JPG

- Reinigung
- Entfernen biogenen Bewuchs mittels Bioziden
- komplette Neuverfugung vom Außenmauerwerk im Trockenspritzverfahren, um auch tiefliegende Fugen kraftschlüssig und hohlraumfrei zu verfugen

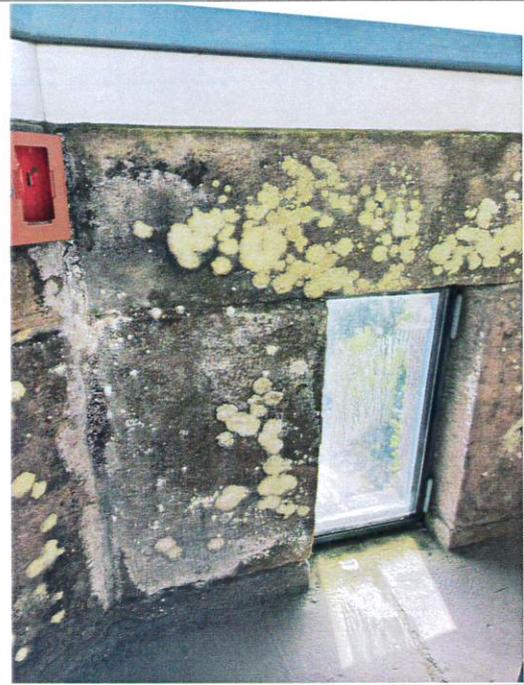
Turminnenraum, Glasaufbau, Vermoosung, keine Beflüftung, Schwitzwasser (3).JPG

- Verfügunq im Innenmauerwerk mit einem Kalkmörtel durchzuführen
- Verfügunq der Bögen aus Bruchstein in dem inneren Turm durch Verguss wieder kraftschlüssig herzustellen
- Belüftung für den Turm und Glasaufbau um Schwitzwasser zu vermeiden

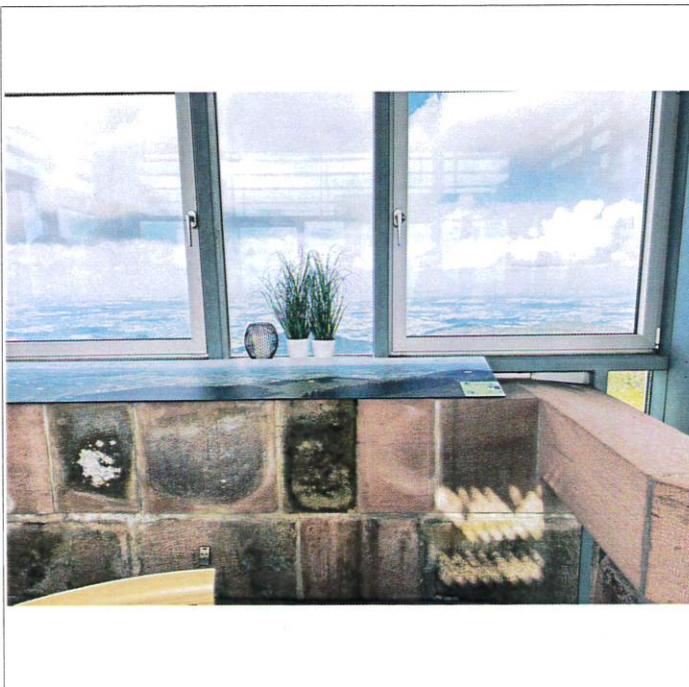
Turminnenraum, Glasaufbau, Vermoosung, keine Beflüftung, Schwitzwasser (2).JPG

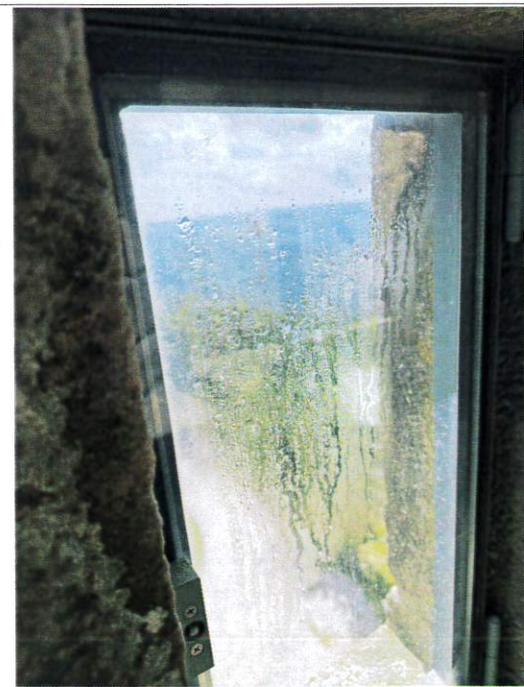
Turminnenraum, Glasaufbau, Vermoosung, keine Beflüftung, Schwitzwasser (1).JPG

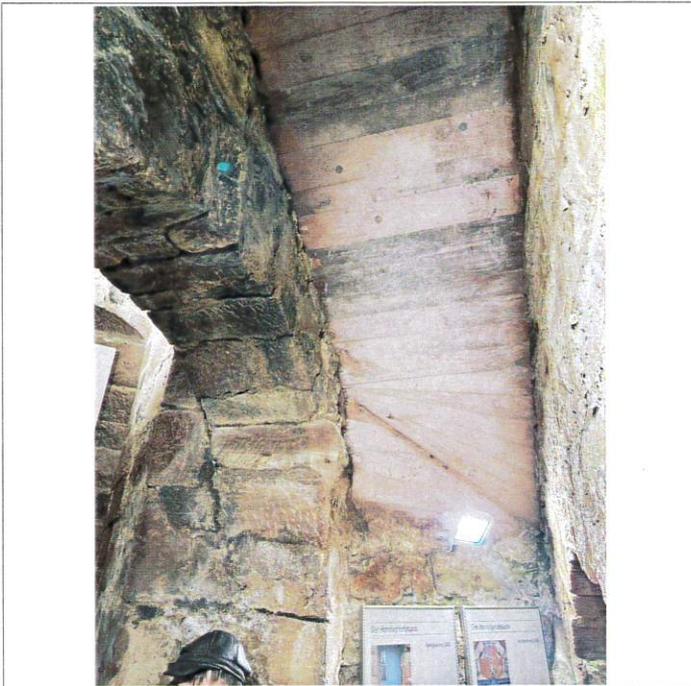
*Treppe, Innen, untere Etagen nachträglich
betoniert-Salzeintrag ins Mauerwerk.JPG*

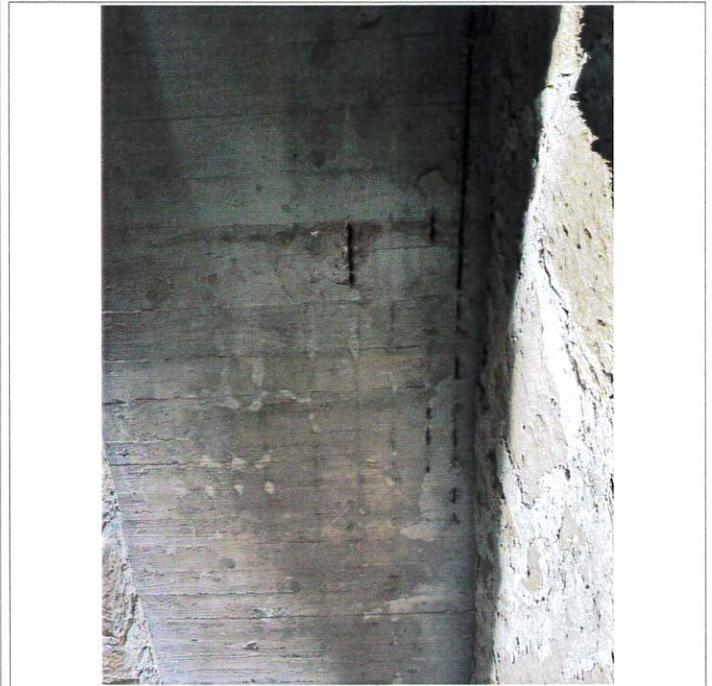
*Treppe, Innen, Rostabsprengung am Beton,
Armierung liegt frei.JPG*

- die schadhaften Betontreppen mittels Betonsanierung instandzusetzen
- Risse zu verfüllen und im Spiralankersystem an benachbarten Mauerwerkbereiche kraftschlüssig anzuschließen

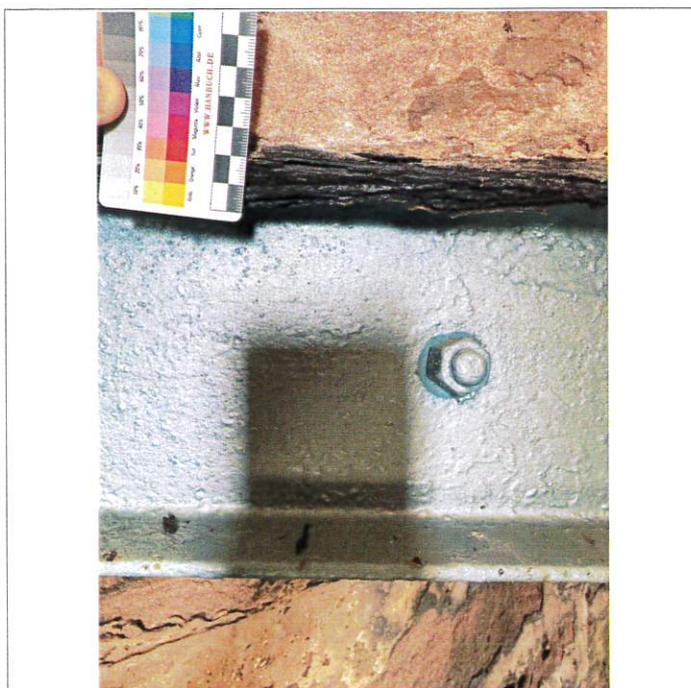
Die Feuchte sorgt für Rostabsprengungen am Stein und schwächt so auch die befallenen Stahlträger und eingelegte Ringankereisen.

*Stahlträger, Innen, Korrossion vom Stahl im
Mauerwerk (3).JPG*

- Eisenteile zu entfernen
- verbleibende Eisenträger entrostet und in die Auflagentaschen einzubetonieren, um vor weiterer Korrosion zu schützen, ggf. statisch ertüchtigen

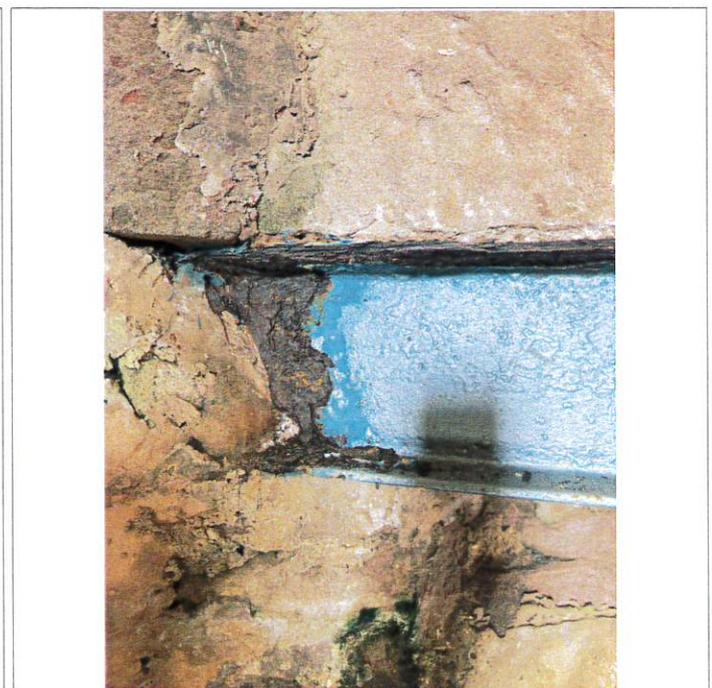
*Stahlträger, Innen, Korrossion vom Stahl im
Mauerwerk (2).JPG*

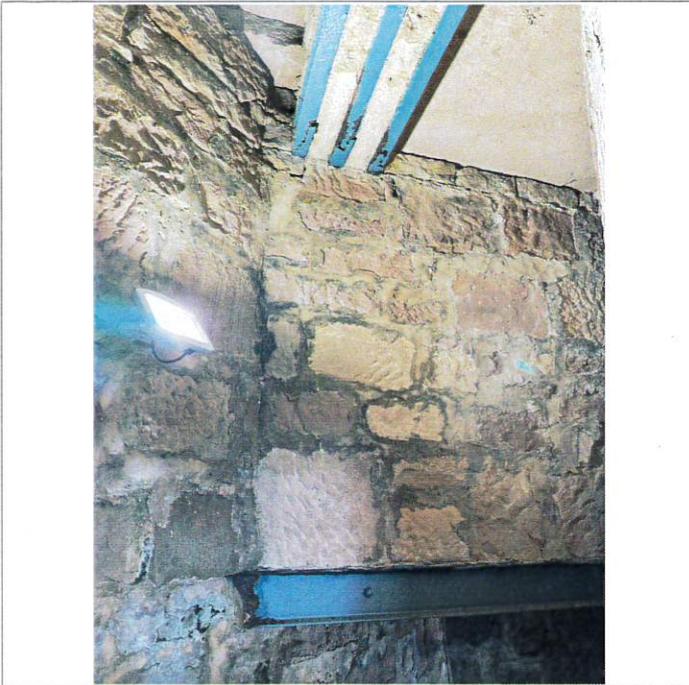
Stahlträger, Innen, Korrossion vom Stahl im Mauerwerk (1).JPG

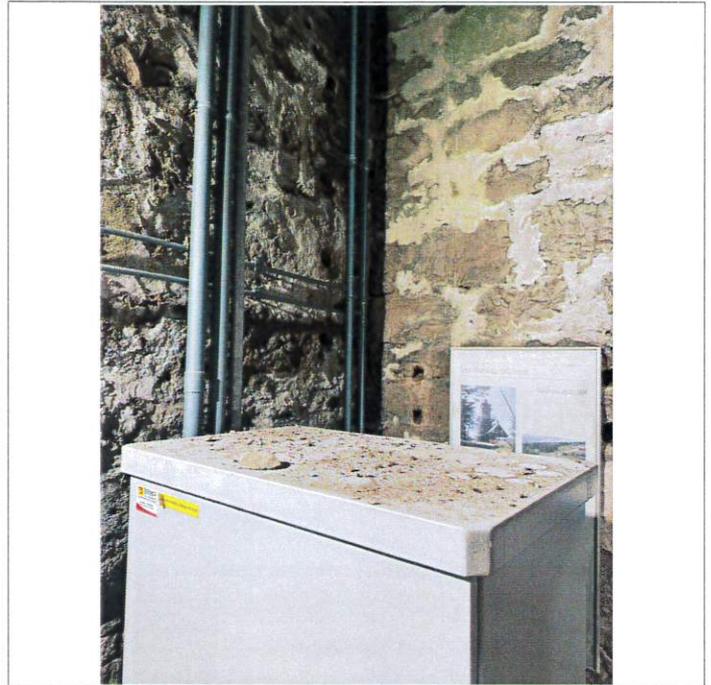
Mörtel der Verfugung Innen lösen sich.JPG

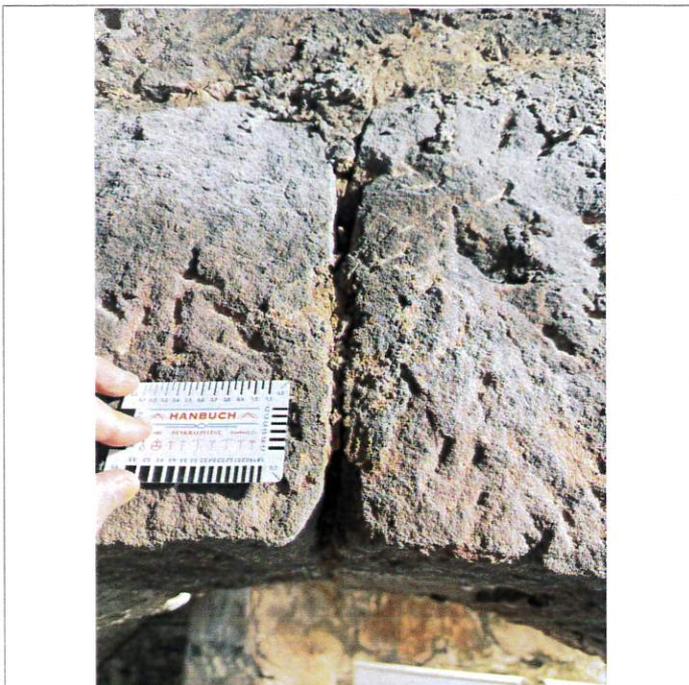
Mauerwerk, Innen, Verfugung schadhafft.JPG

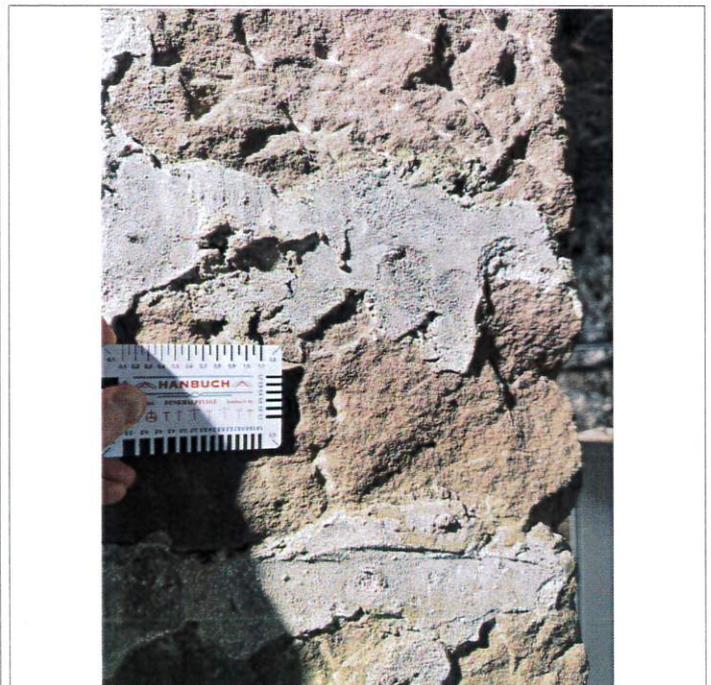
Mauerwerk, Innen, Statt Verfugt nur oberflächlich verschmiert.JPG

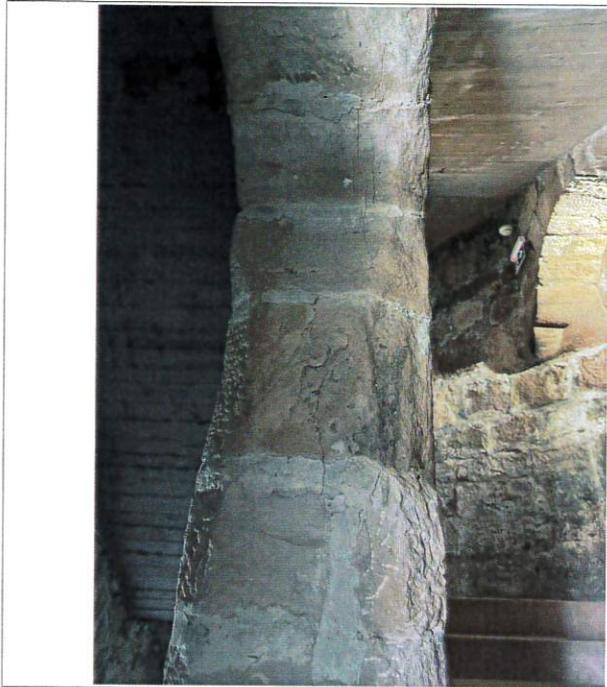
*Mauerwerk, Innen, Rissbilder und
Abplatzungen am Stein verm. durch Brand
(2).JPG*

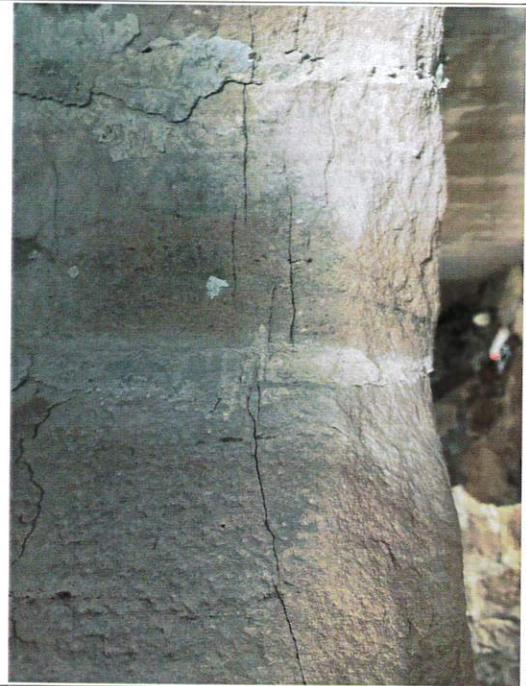
*Mauerwerk, Innen, Rissbilder und
Abplatzungen am Stein verm. durch Brand
(1).JPG*

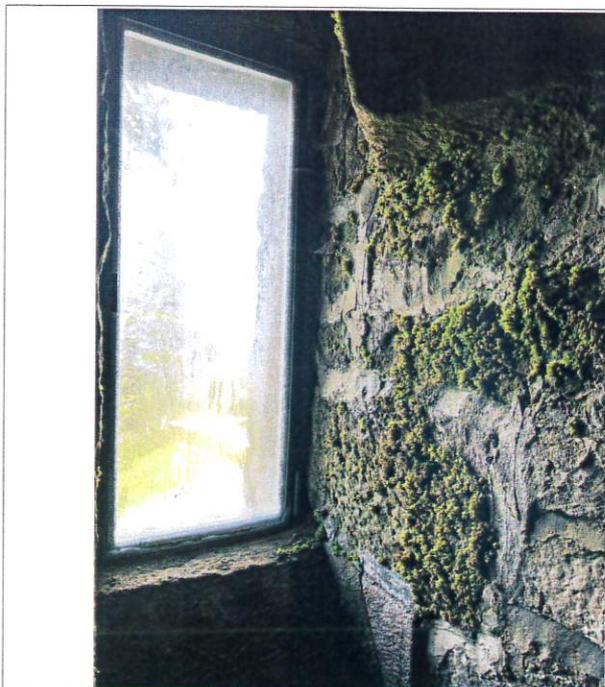
*Mauerwerk, innen, Durchfeuchtung begünstigt
biogenen Bewuchs .JPG*

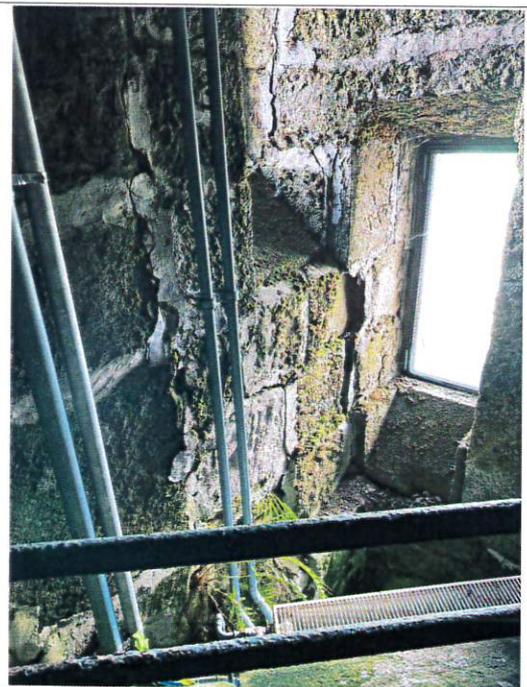
*Mauerwerk, innen, Durchfeuchtung begünstigt
biogenen Bewuchs .JPG*

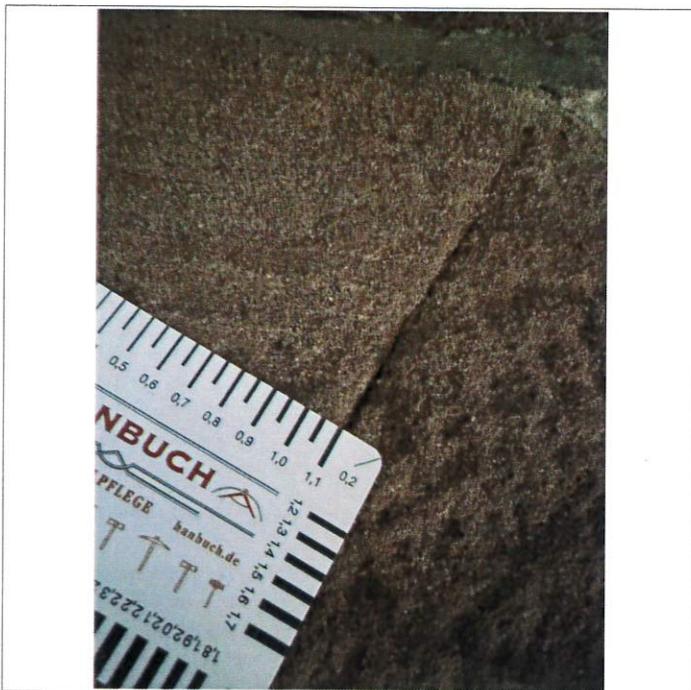
*Konsole, Innen, Tragend! mit Riss ca
1,1mm.JPG*

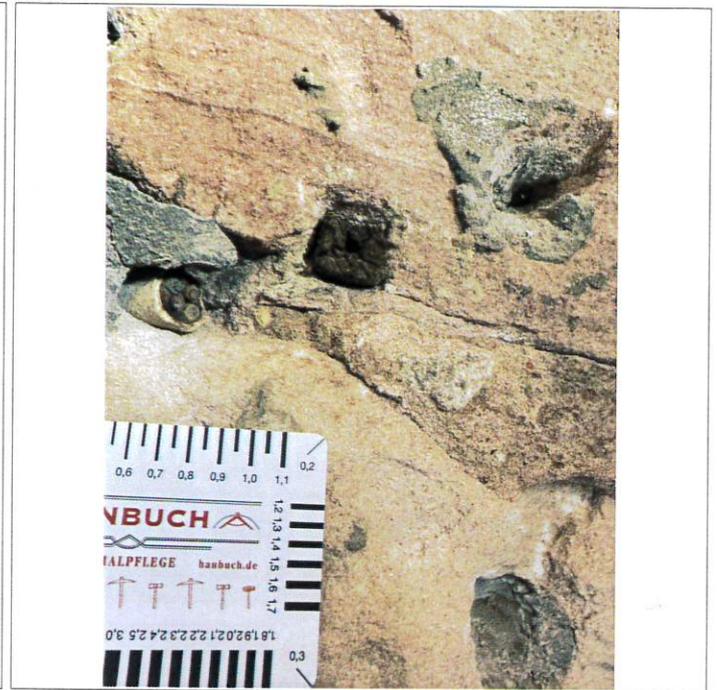
Innen, Rosende Eisenteile.JPG

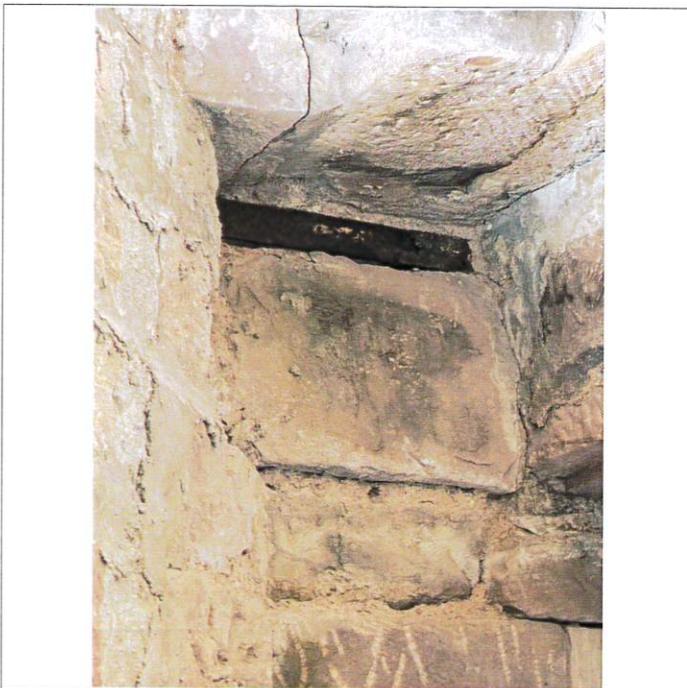
*Innen, freiliegender Stahl, verm.
Ringankerfunktion, Korrosion sorgt für
Mauerwerksrisse und Absprengungen vom*

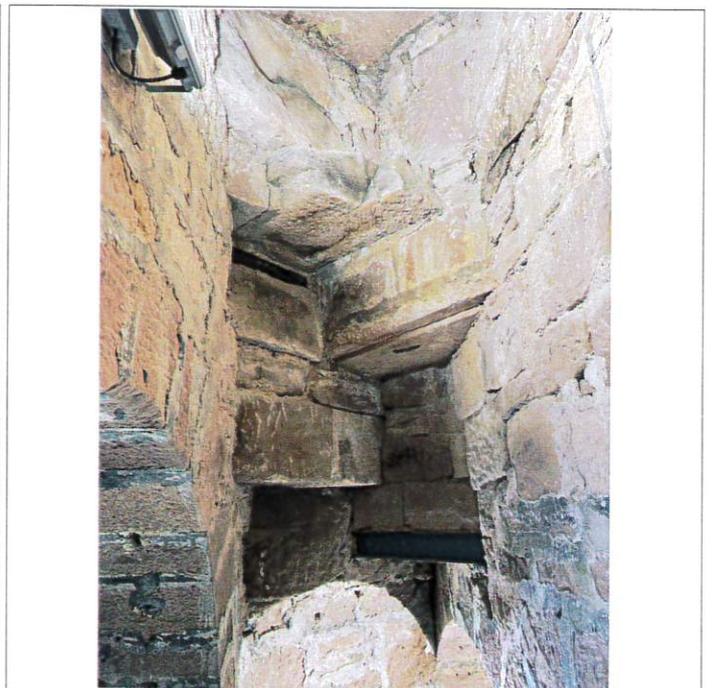
*Innen, freiliegender Stahl, verm.
Ringankerfunktion, Korrosion sorgt für
Mauerwerksrisse (2).JPG*

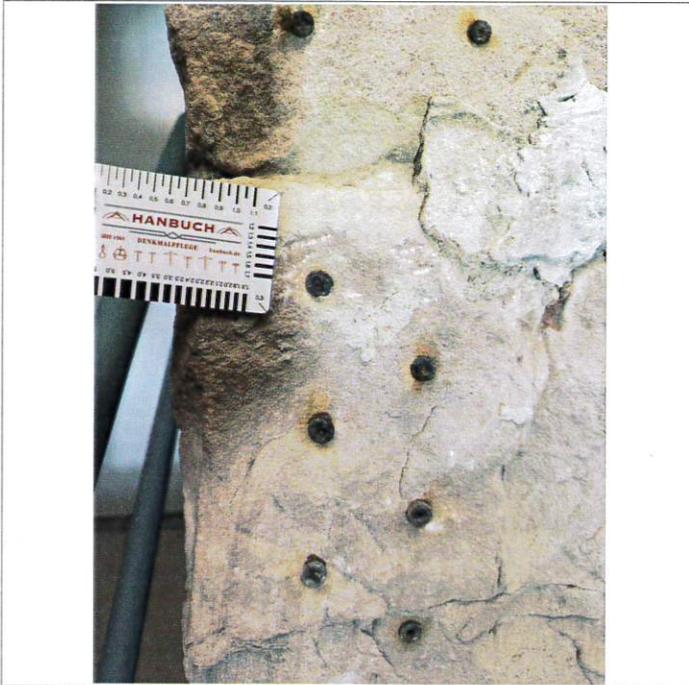
Eisenteile, Innen , Rostabsprengungen zu befürchten.JPG

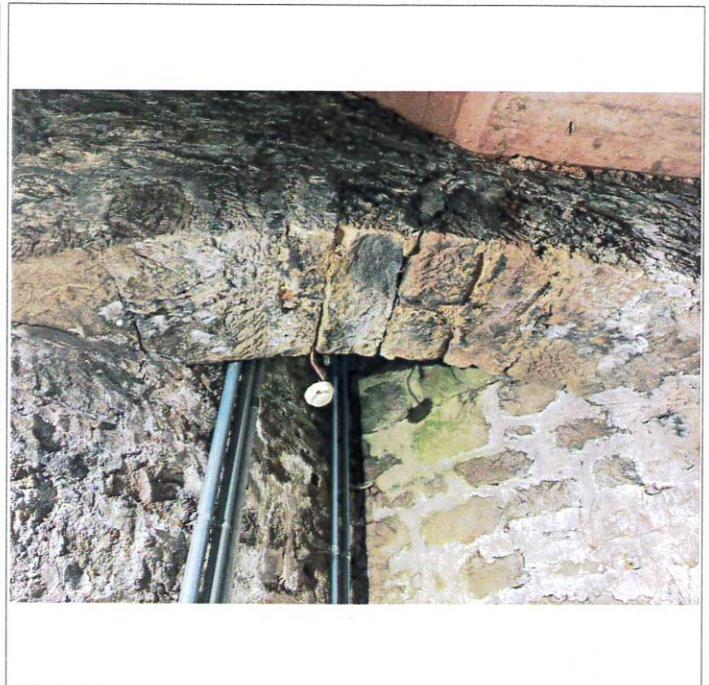
*Bogenmauerwerk, Innen, Verfugung fehlt
Kraftschluss lässt nach.JPG*

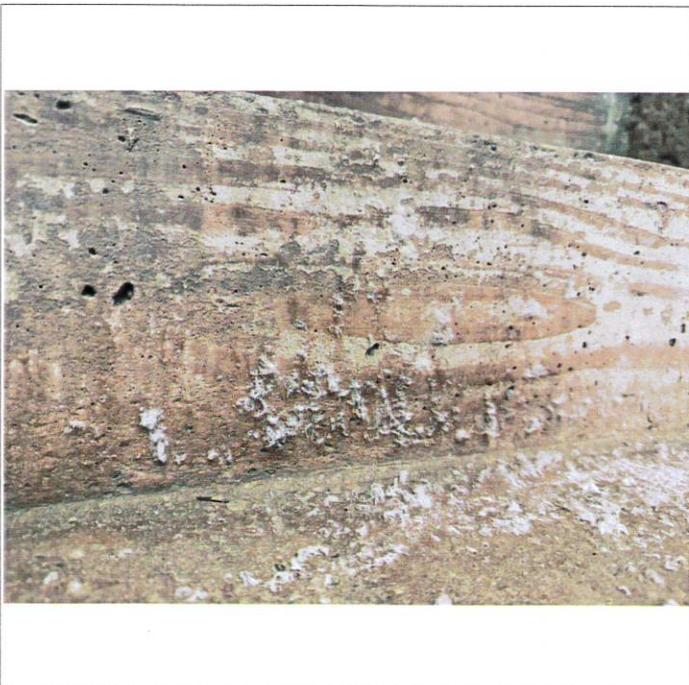
*Betontreppe, Innen Salzausblühungen
Trittfläche.JPG*

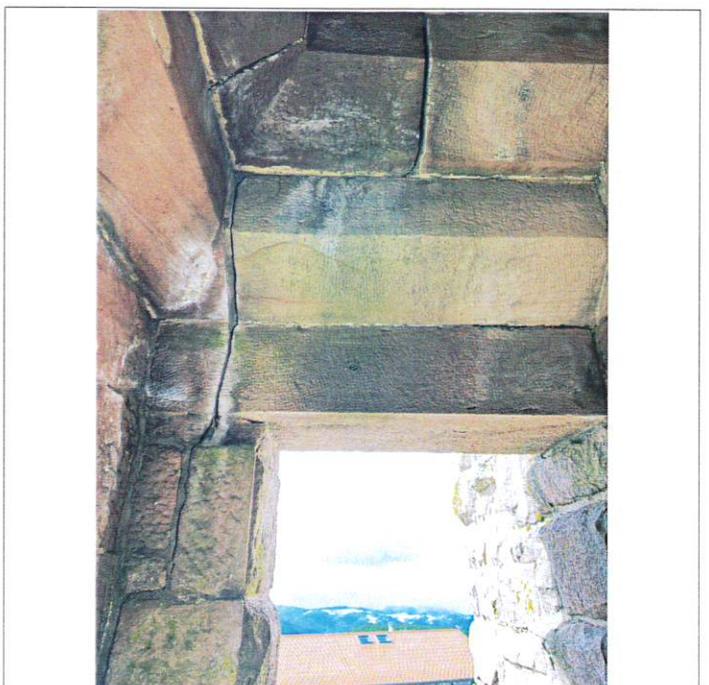
*Aussen, Steinernes Dach mit Rissbild und
offener Verfugung, Wassereintrag (4).JPG*

- Natursteinsanierung mittels Steinaustausch, Vierungen
- wasserführende Fugen an Dächern, Simsen, Abdeckungen mit Bleiwolle dauerhaft zu verfugen
- bei Abdichtung an den Balustradengängen durch eine Verblechung zu erneuern, mit Wasserablauf jedoch nicht über die Fassade wie bisher (Rinne?)

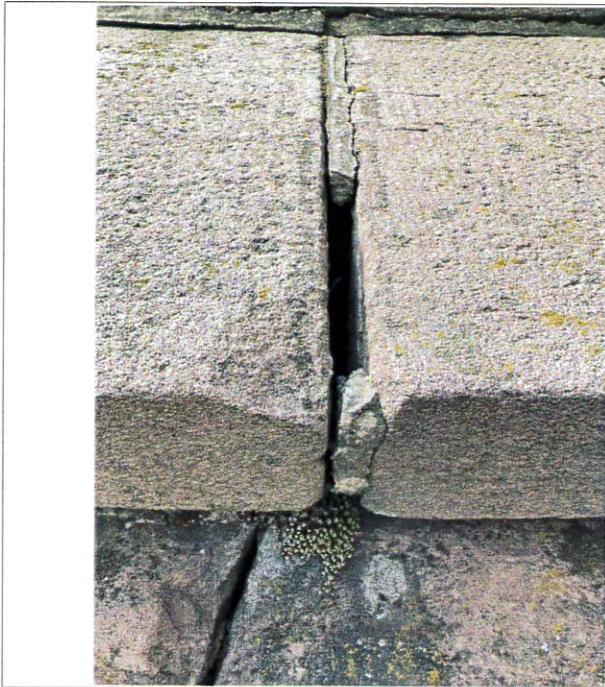
Aussen, Steinernes Dach mit Rissbild und offener Verfugung, Wassereintrag (3).JPG

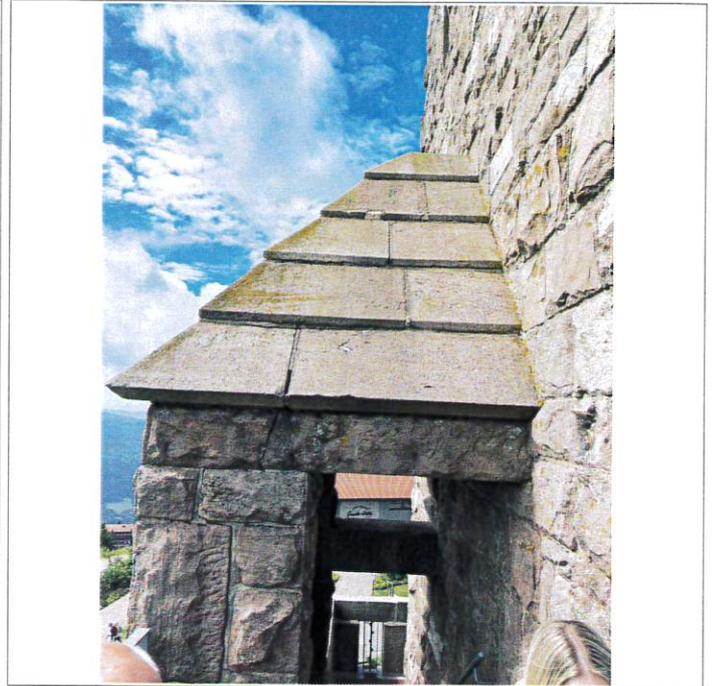
Aussen, Steinernes Dach mit Rissbild und offener Verfugung, Wassereintrag (2).JPG

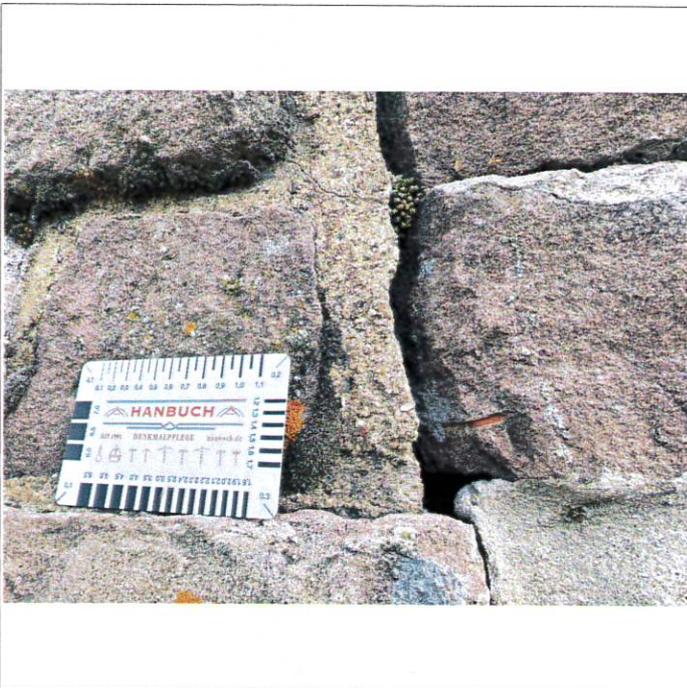
Aussen, Mauerwerk mit deutlichen Rissbildern in der Aussenschale (2).JPG

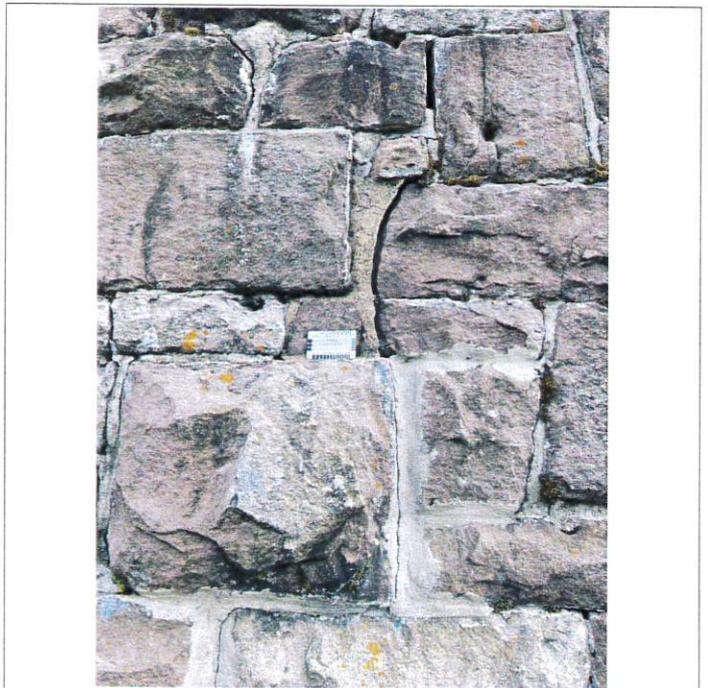
Aussen, Mauerwerk mit deutlichen Rissbildern in der Aussenschale (1).JPG

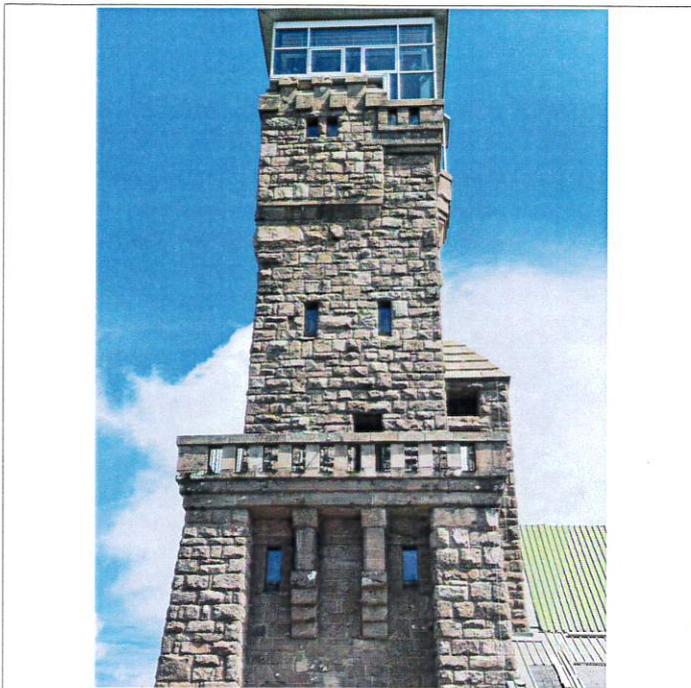
Aussen, Glasaufbau, starker Wassereintrag von den Glasflächen in das darunter liegende Mauerwerk durch offene Fugen.JPG

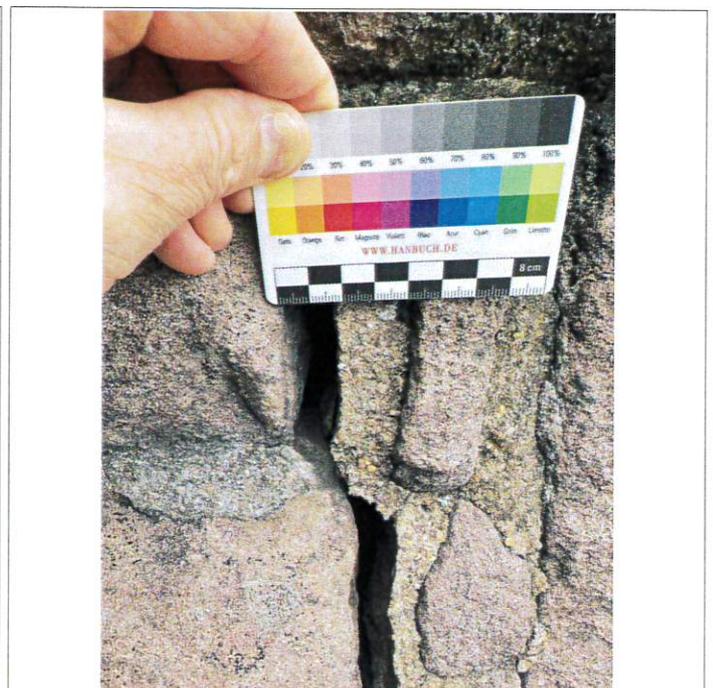
Aussen, erhebliche Rissbilder im Mauerwerk (2).JPG

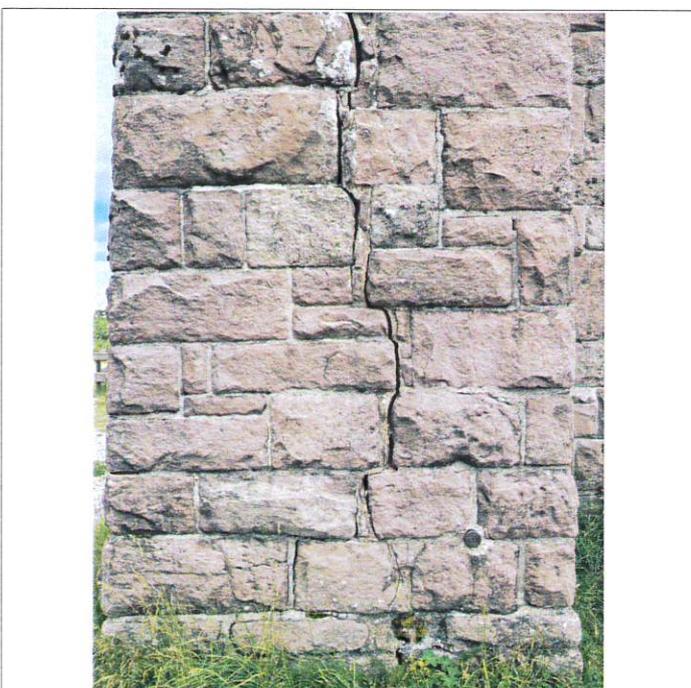
Aussen, erhebliche Rissbilder im Mauerwerk (1).JPG

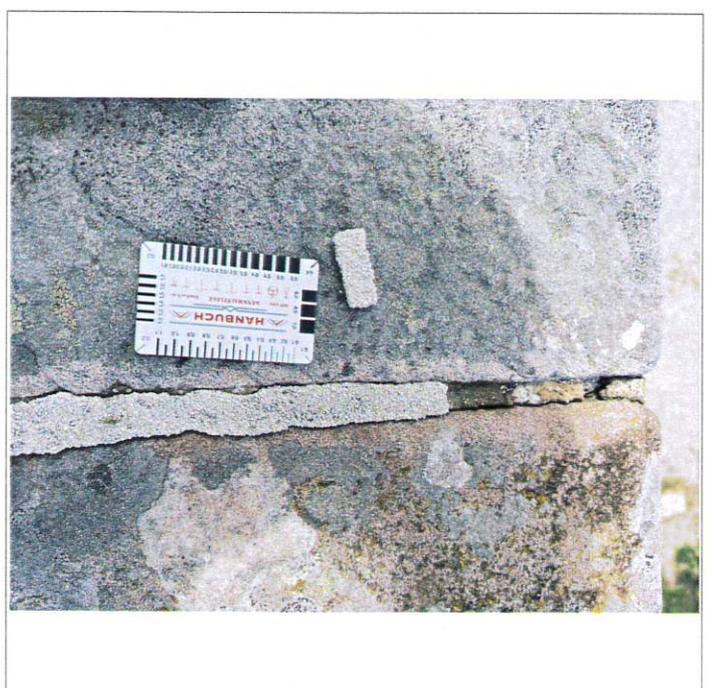
Aussen, Balustradenabdeckungen - fehlerhaft ausgeführte Verfugung (4).JPG

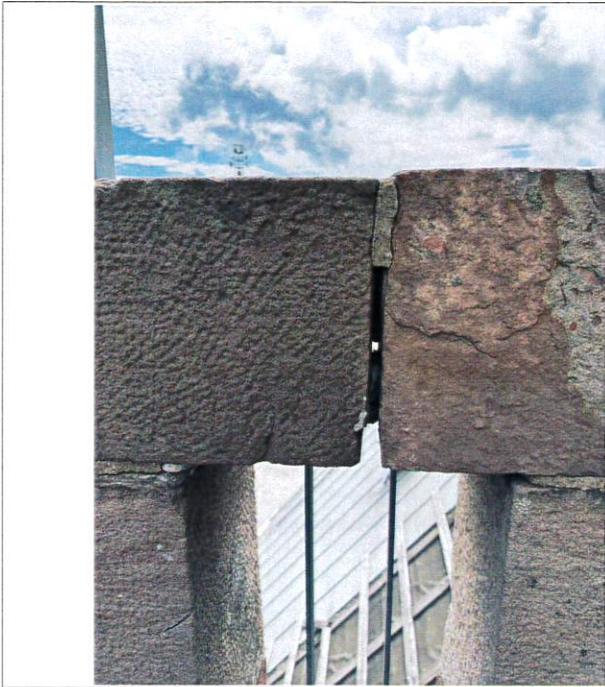
*Aussen, Balustradenabdeckungen - fehlerhaft
ausgeführte Verfugung (3).JPG*

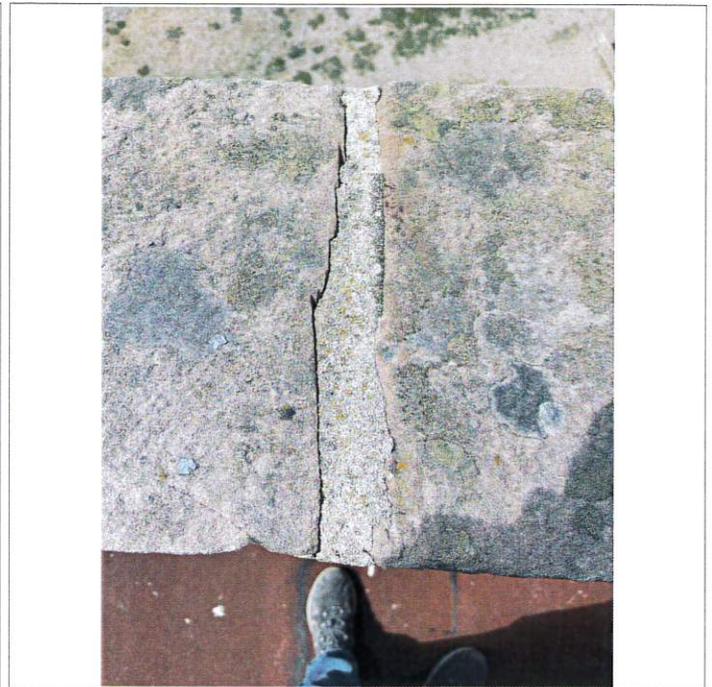
*Aussen, Balustradenabdeckungen - fehlerhaft
ausgeführte Verfugung (2).JPG*

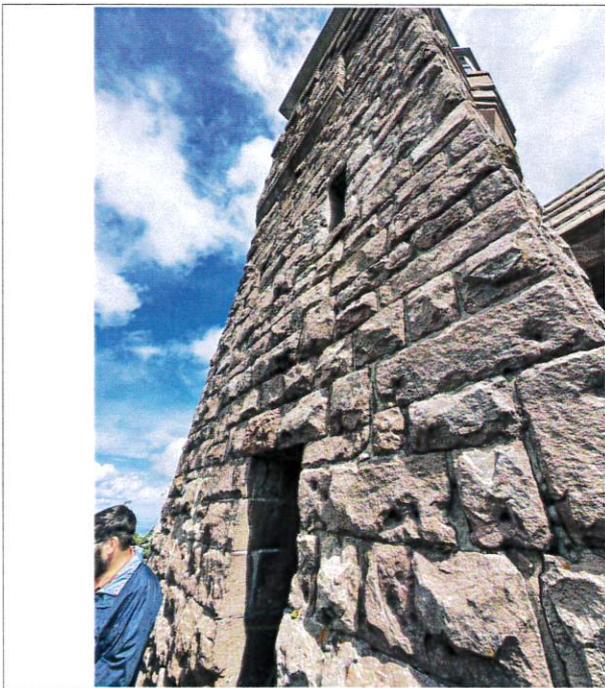
Die starke Feuchte im Mauerwerk ist vermutlich dafür verantwortlich das durch Frost Volumenvergrößerungen in dem Mauerwerkbereichen entstehen und somit die äußere Mauerwerksschale vom Kernmauerwerk „abdrücken“ (Südseite).

*Aussen, Aussenmauerwerk löst sich vom
Kernmauerwerk-Hohrräume ! starke
Ausbauchung optisch zu sehen (2).JPG*

- eine Mauerwerksinjektion mit Vergussmörtel auf Kalkbasis, um die Hohlräume zu verfüllen
- Vernadelungen an der abgelösten Mauerscheibe zum Kernmauerwerk

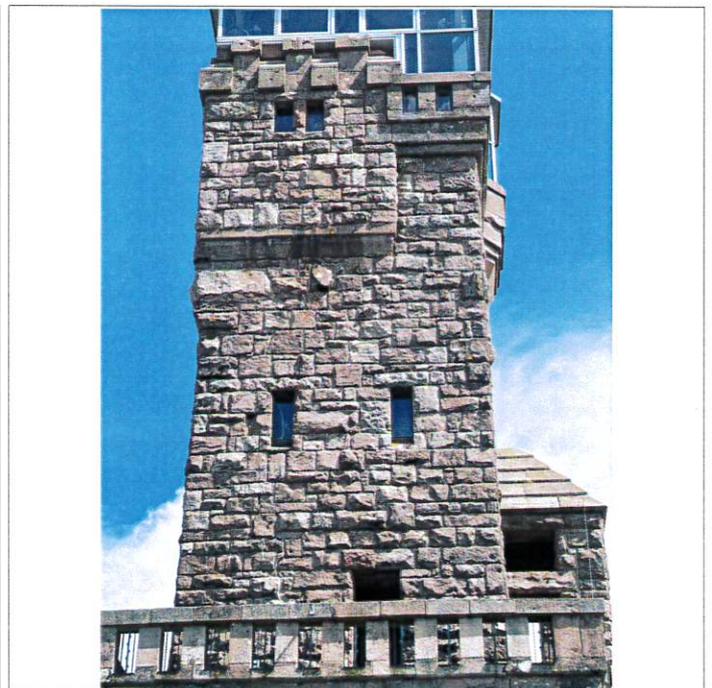
*Aussen, Aussenmauerwerk löst sich vom
Kernmauerwerk-Hohrräume ! starke
Ausbauchung optisch zu sehen (1).JPG*

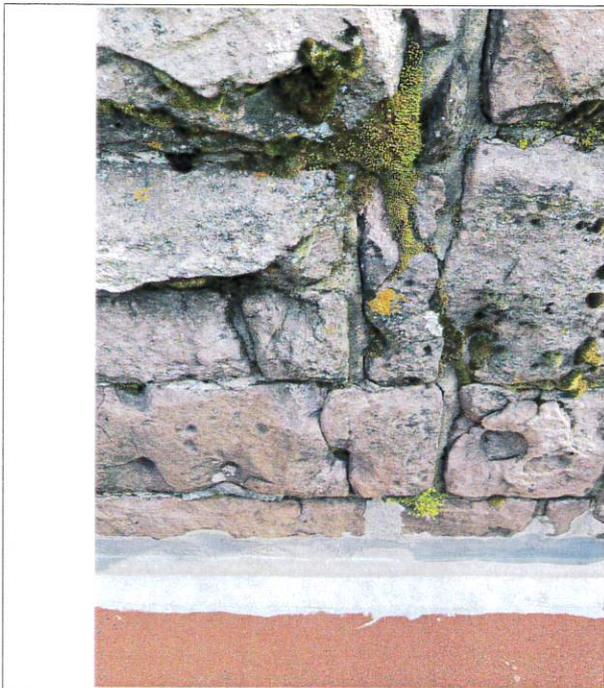
Aussen, Abdichtung der Balustrade optisch und technisch unbefriedigend (3).JPG

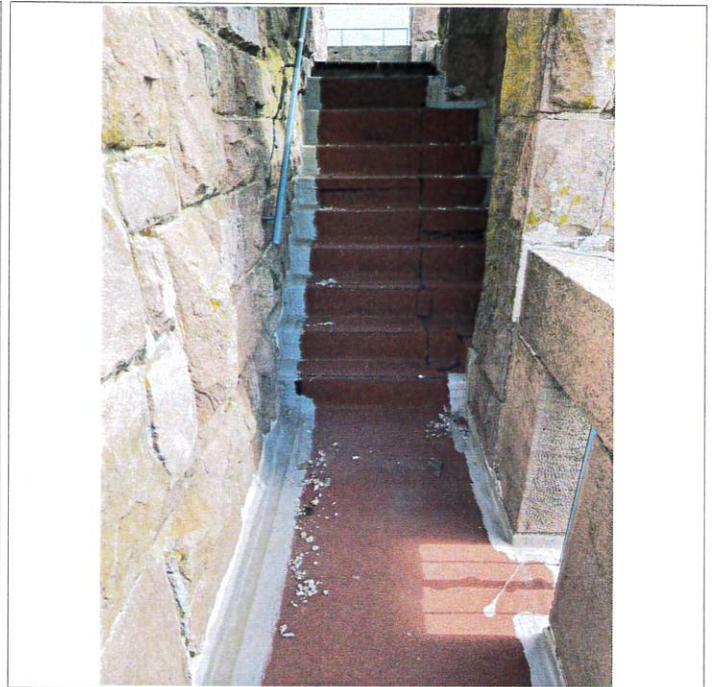
Aussen, Abdichtung der Balustrade optisch und technisch unbefriedigend (2).JPG

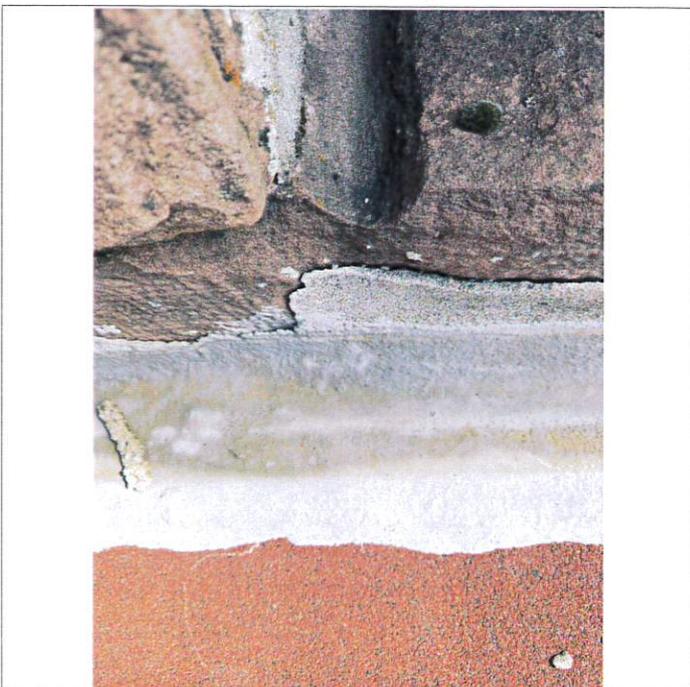
Aussen, Abdichtung der Balustrade optisch und technisch unbefriedigend (1).JPG
