**Sachverständigengutachten über die Verträglichkeit von
Lindenwurzeln gegenüber stammnahen Auffüllungen bzw.
Anschüttungen im Zuge der geplanten Deicherhöhung in
Bremen-Rablinghausen, Westerdeich (Bauabschnitt C)**

Oldenburg, 6.06.2017

Sachverständigengutachten zur Vitalität von 51 Linden im Bereich der geplanten Deicherhöhung in Bremen-Rablinghausen, Westerdeich (Bauabschnitt C)

Oldenburg, 2.01.2018

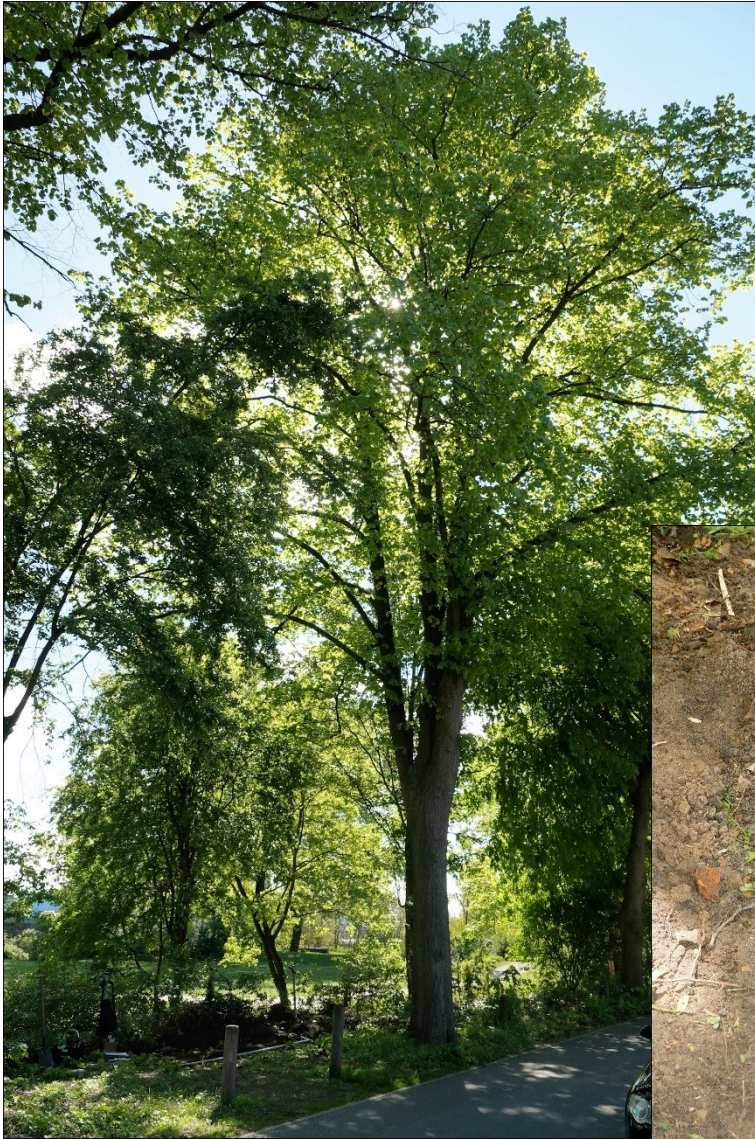
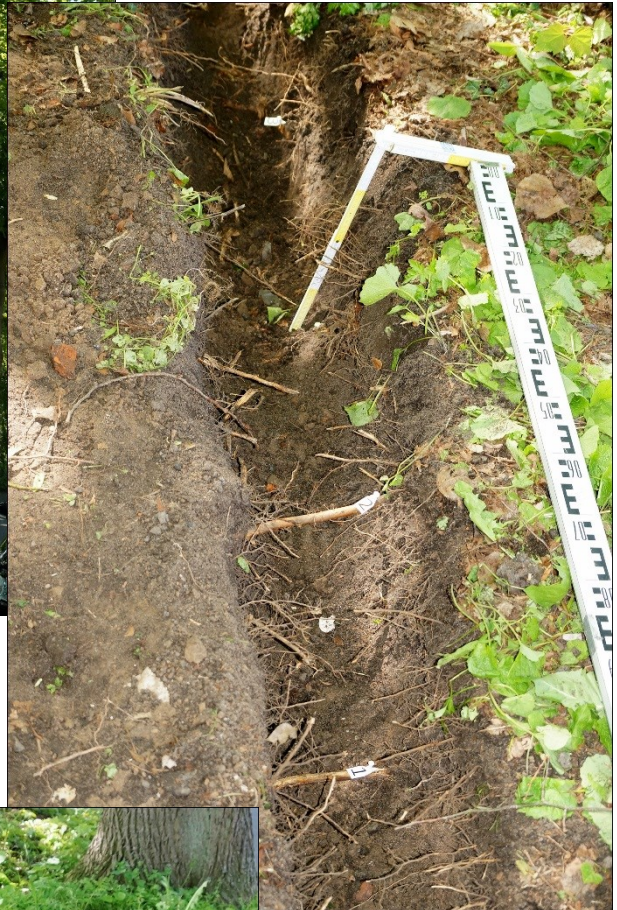
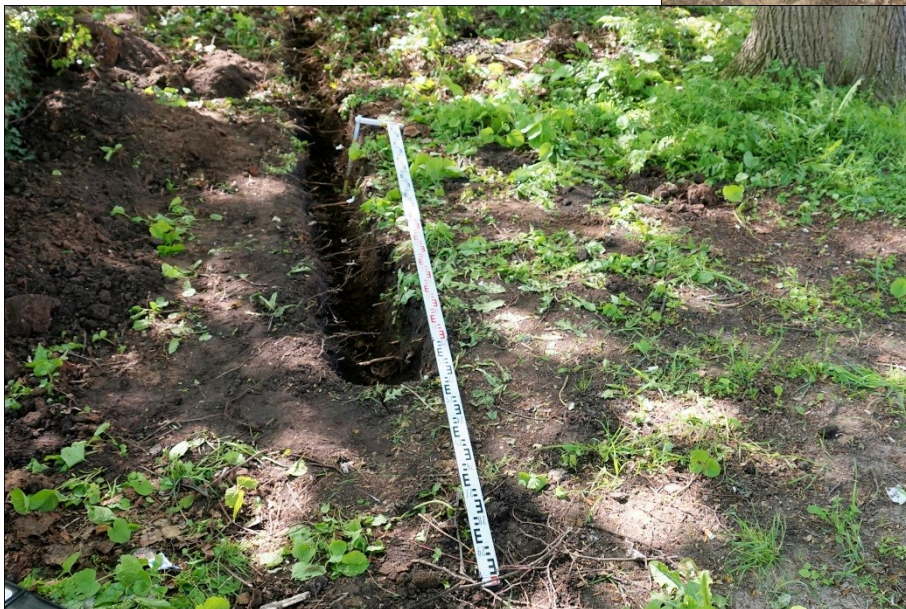
Abb. 2-4: Linde ggü. Haus Nr. 52

<u>Daten Linde ggü. Haus Nr. 52</u>													
	Alter (ca.)		Höhe		Stammumfang/-durchm. (in 1 m)			Kronendurchmesser ca.		Kronenbasis (Stamm/unterer Kronensaum) ca.			
Sommerlinde	80 J.		19,4 m		2,57 / 0,82 m			14,5 m		6 / 4,5 m			
Suchgrabung 2,5 m von der Stamm-Mitte entlang der hier geplanten Deich-Außenlinie; unmittelbare Umgebung: eben; Kraut- u. Strauchbewuchs (Feldahorn, Weißdorn, Schwarzer Holunder, Efeu)													
Oberboden:	0-25 cm		humoser Mutterboden mit Bauschuttant.					pH 5,0– <u>5,5</u> –6,5					
Unterboden:	25cm +		überwiegend lehmiger Mischboden					pH 5,5-6,5					
Wurzel Nr.:	1	2	3										
Durchmesser (cm):	1	1	3										
Tiefenlage (cm):	25	10	22										
Entf. Stamm-M. (m):	2,64	2,55	2,66										
auffallend wenige Wurzelfunde; störende Fremdwurzeln

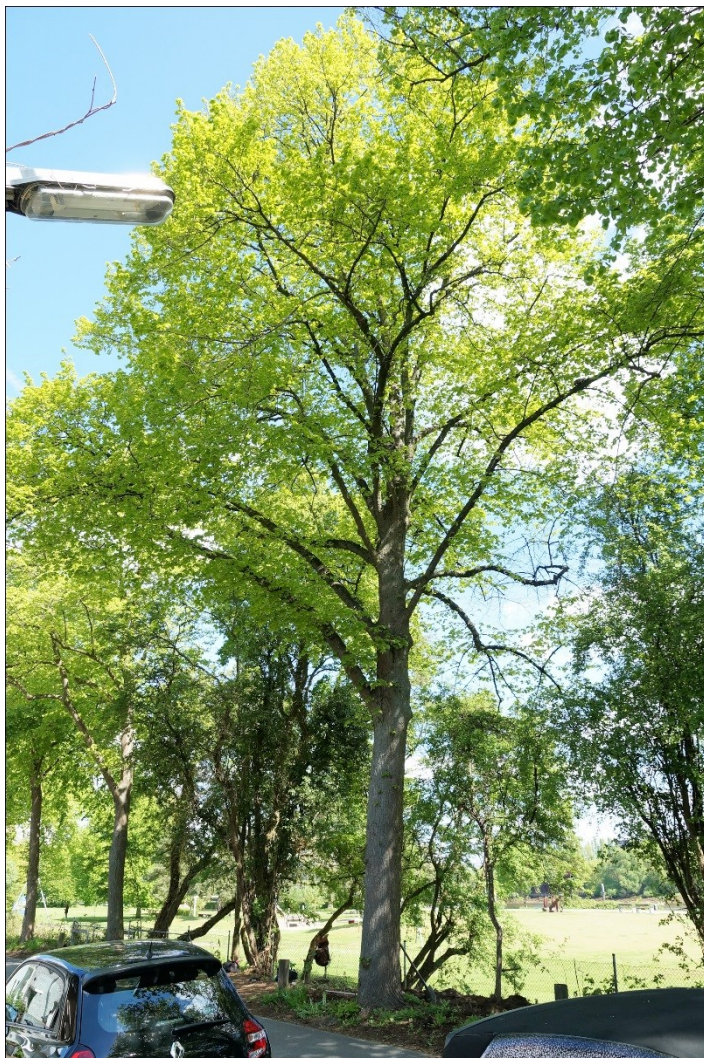
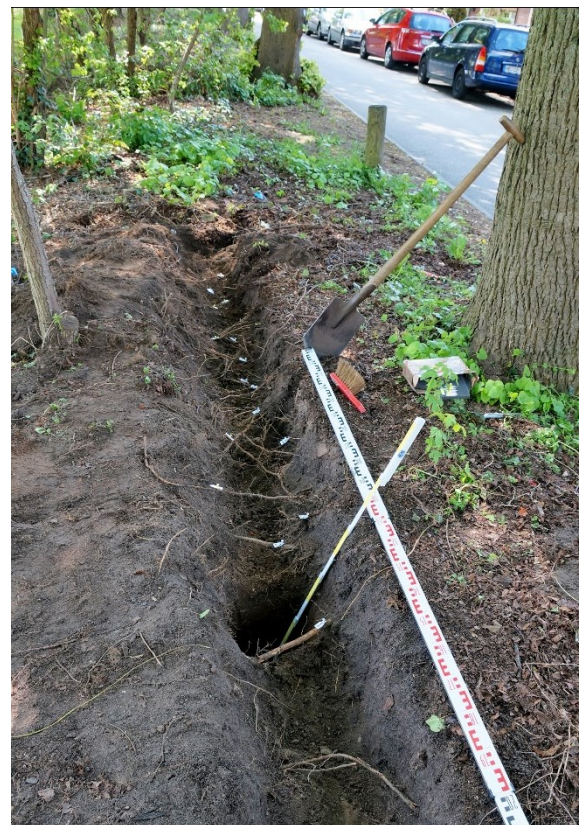
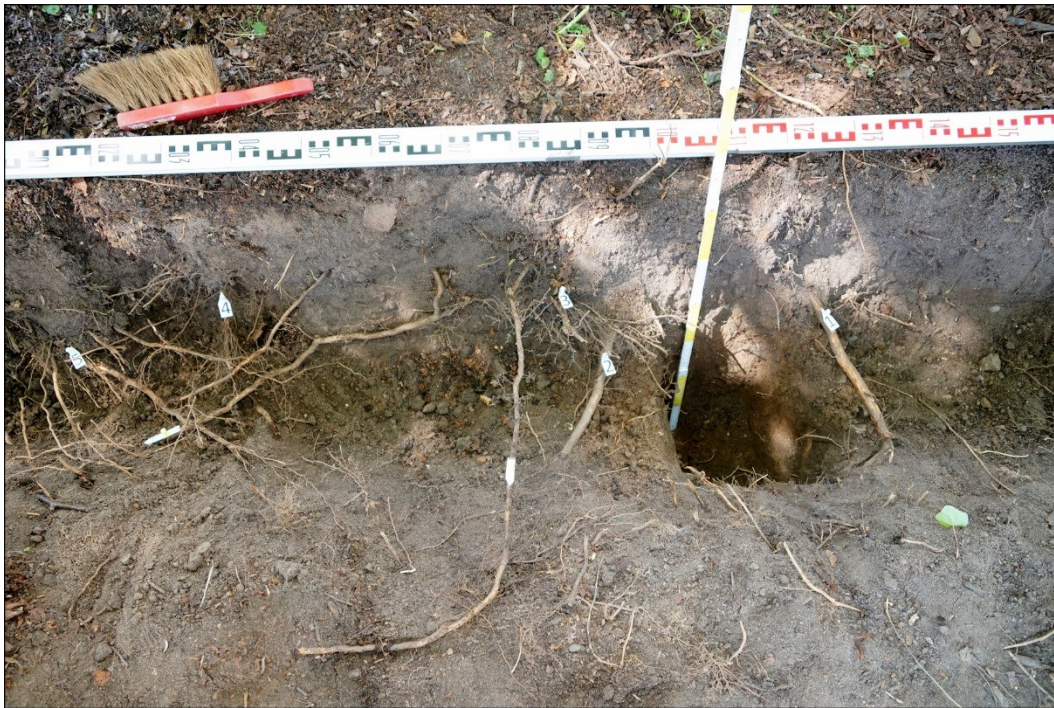
Abb. 5 u. 6: Linde ggü. Haus Nr. 68

<i>Baumdaten Linde ggü. Haus Nr. 68</i>														
Baumart	Alter (ca.)	Höhe	Stammumfang/-durchm. (in 1 m)			Kronendurchmesser ca.	Kronenbasis (Stamm/unterer Kronensaum ca.)							
Sommerlinde	80 J.	17 m	1,87 / 0,57 m			14,5 m	6 / 5 m							
Suchgrabung 1,0 m von der Stamm-Mitte entlang der hier geplanten Deich-Außenlinie; unmittelbare Umgebung: eben, nahe flußseitiger Böschung; Vegetation: Weißdorn und Efeu														
Oberboden:	0-35 cm	stark humos						pH 5,5-6,5						
Unterboden:	35 cm +	schw. lehmiger Sand m. etwas Bauschutt						pH 5,5-6,5						
Wurzel Nr.:	1	2	3	4	5 (5 Stck.)	6	7	8	9	10				
Durchmesser (cm):	1,5	1,5	0,5	< 1	< 1	1	1	1	<1	3				
Tiefenlage (cm):	22	20	15	23	15-22	27	28	24	29	22				
Entf. Stamm-M. (m):	1,72	1,54	1,42	1,17	1,17	1,23	1,25	1,27	1,37	1,73				
Viele Wurzeln anderer Arten stören die Untersuchung (Kennzeichnung auf Fotos: Pfeile abseitig Baum ohne Nummerierung) Punktgrabung auf 70 cm: viele Feinwurzeln; viele Feinwurzeln auch jenseits Nr. 10 sowie zw. Wu. 2 u 9, stärkere Konzentration bei Nr. 4 u. 6

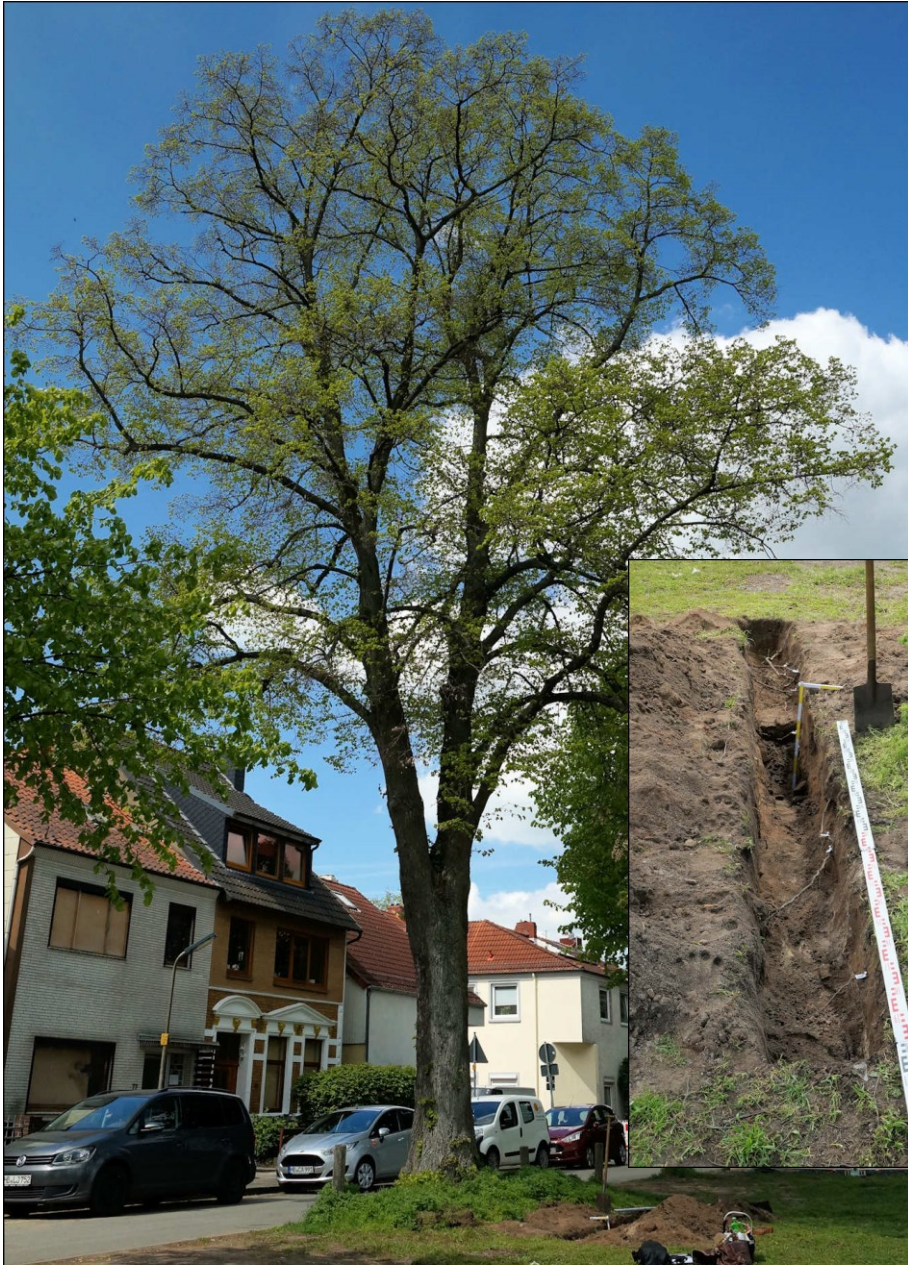
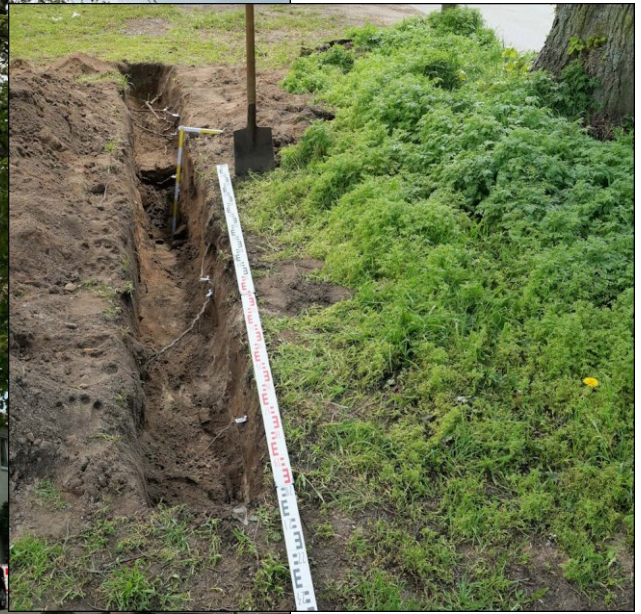
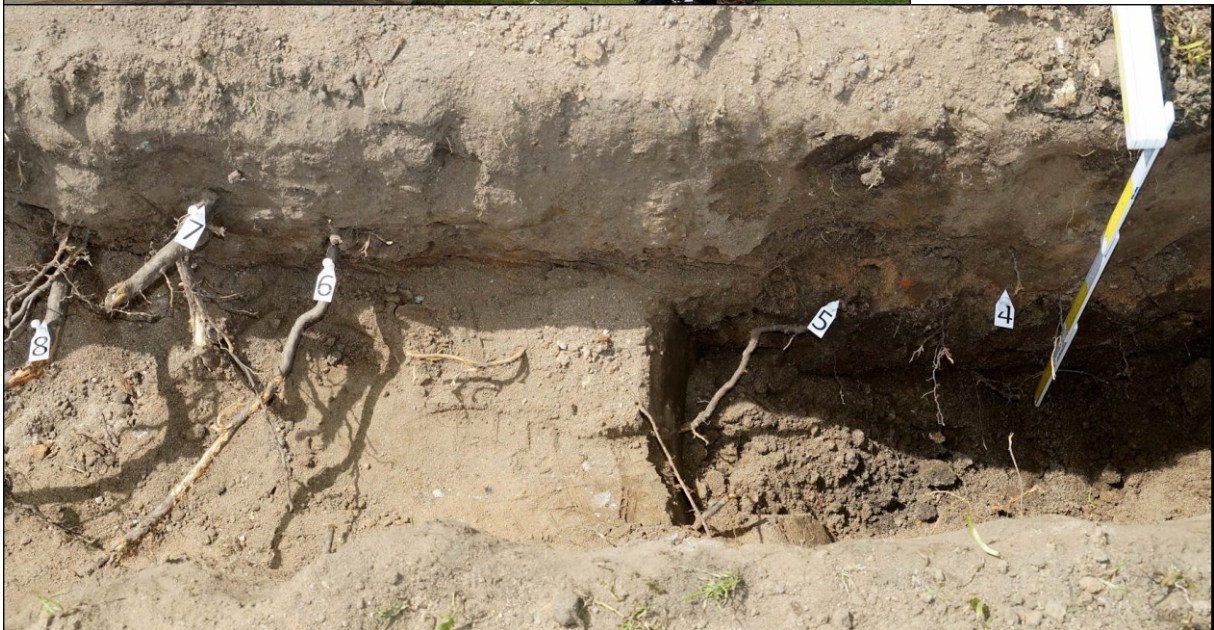
Abb. 8-10: Linde ggü.
Haus Nr. 76

<i>Baumdaten Linde ggü. Haus Nr. 76</i>													
Baumart	Alter (ca.)	Höhe	Stammumfang/-durchm. (in 1 m)		Kronendurchmesser ca.				Kronenbasis (Stamm/unterer Kronensaum ca.)				
Sommerlinde	80 J.	19,4 m	2,57 / 0,82 m		14,5 m				6 / 4,5 m				
Suchgrabung 2,5 m von der Stamm-Mitte entlang der hier geplanten Deich-Außenlinie; unmittelbare Umgebung: leicht flußseitig abfallend; Vegetation: Rasen, stammnah Krautvegetation													
Oberboden:	0-24 cm		humoser Mutterboden m. etwas eingemischtem Fremdsubstrat (Bauschutt)							pH 5,5- <u>6,5</u> -7,0			
Unterboden:	-35 cm 35 + cm		Sand mit Bauschutt, verdichtet schwach lehmiger Sand m. Bauschutt							pH (5,5)- <u>6,5</u> -7,0			
Wurzel Nr.:	1	2	3	4	5	6	7	8	9				
Durchmesser (cm):	<1	1	1	Feinwurzeln	1	1	2	1,5	2				
Tiefenlage (cm):	15	16	16	0-60	32	22	12	20	16				
Entf. Stamm-M. (m):	3,04	2,63	2,65	2,34	2,29	2,50	2,54	2,64	2,77				
insgesamt sehr viele Feinwurzeln mit stärkerer Konzentration bei Ziffer 4, auch bei Punktgrabung auf 70 cm; insgesamt kaum stärkere Wurzeln

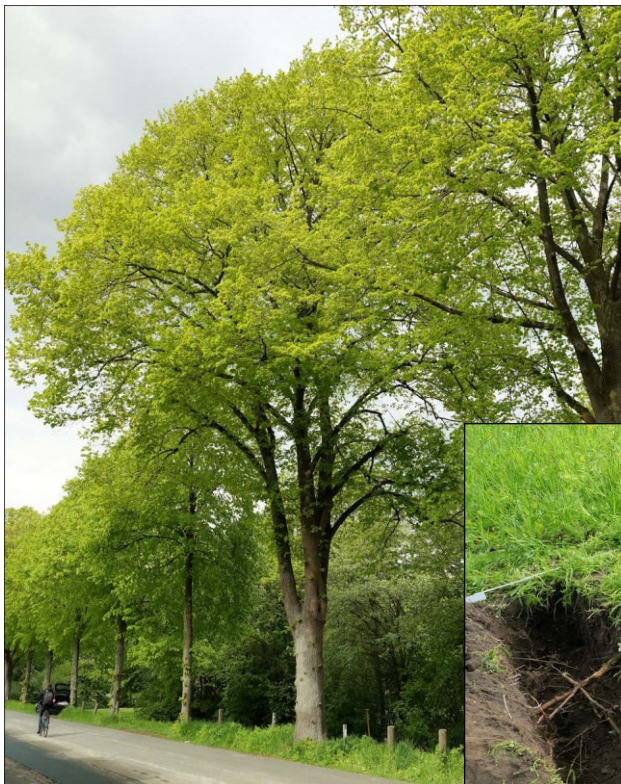
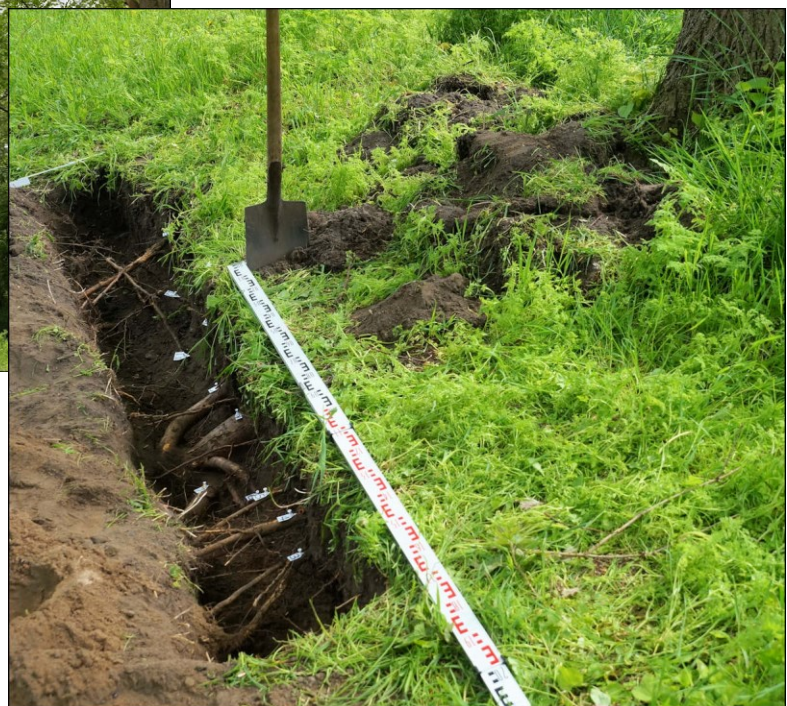
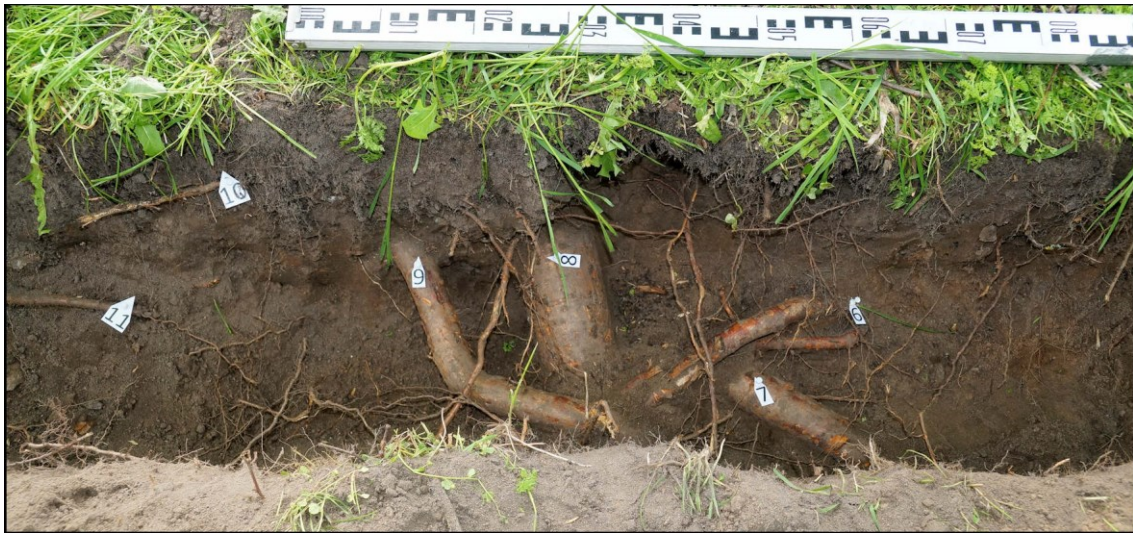
Abb. 11 u. 12: Linde ggü. Haus Nr. 86

<i>Baumdaten Linde ggü. Haus Nr. 86</i>															
Baumart	Alter (ca.)	Höhe	Stammumfang/-durchm. (in 1 m)				Kronendurchmesser ca.				Kronenbasis (Stamm/unterer Kronensaum ca.)				
Sommerlinde	80 J.	19 m	2,24 / 0,71 m				16,5 m				3 / 4 m				
Suchgrabung 2,0 m von der Stamm-Mitte entlang der hier geplanten Deich-Außenlinie; unmittelbare Umgebung: leicht abfallend, obere flußseitige Böschung; Vegetation Gras und Kräuter															
Oberboden:		0-20	stark humoser Mutterboden								pH (5,5)-6,5-(7,0)				
Unterboden:		20 +	schwach lehmiger Sand								pH 4,0-6,5				
Wurzel Nr.:	1	2	3	4	5	6	7	8	9	10	11	12	13	14	
Durchmesser (cm):	1,5	<1	2,5	3	1	3,5	6,5	13	4,5	1	1,5	1,5	2	<1	
Tiefenlage (cm):	65	15	18	11	12	30	37	27	26	13	35	28	13	26	
Entf. Stamm-M. (m):	2,46	2,36	2,29	2,24	2,36	2,05	1,96	1,97	1,94	1,91	2,01	2,06	2,11	2,31	
in allen Horizonten intensive Feinbewurzelung, ungewöhnlich viele Starkwurzeln (im Vergleich zu den anderen Grabungen)

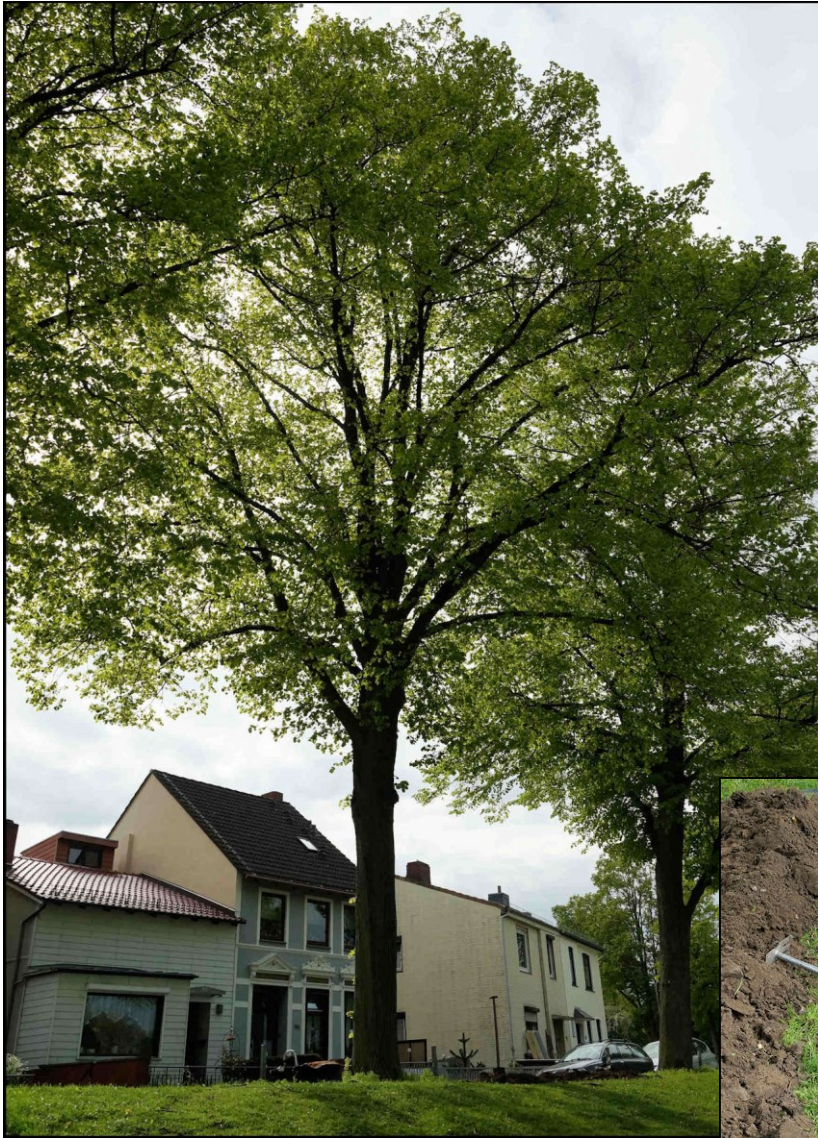
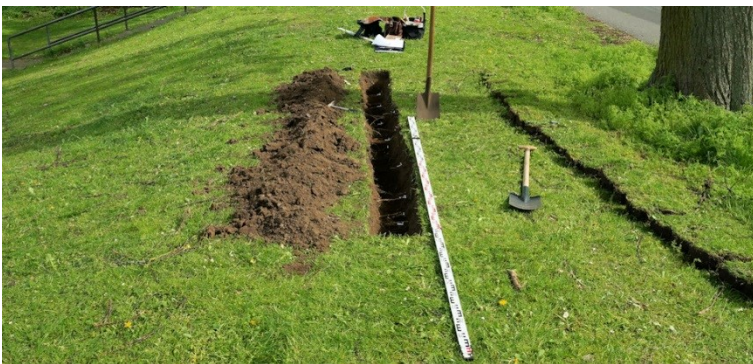
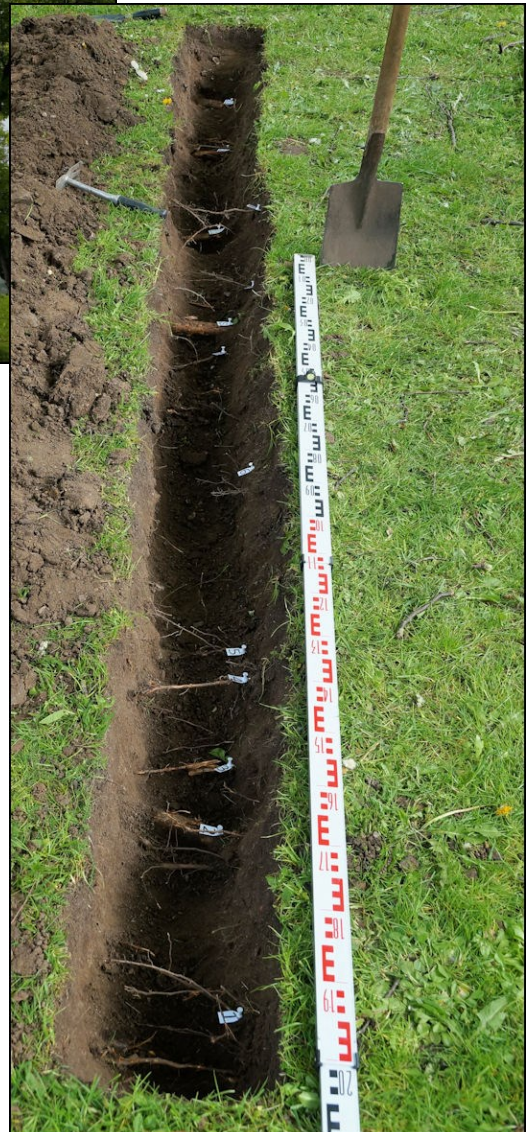
Abb. 14-16: Linde ggü. Haus Nr. 102/103

<i>Baumdaten Linde ggü. Haus Nr. 102/103</i>													
Baumart	Alter (ca.)	Höhe	Stammumfang/-durchm. (in 1 m)				Kronendurchmesser ca.			Kronenbasis (Stamm/unterer Kronensaum ca.)			
Sommerlinde	80 J.	19,2 m	2,25 / 0,72m				17 m			5 / 5 m			
Suchgrabung 2,5 m von der Stamm-Mitte entlang der hier geplanten Deich-Außenlinie; unmittelbare Umgebung: eben bis schwach geneigt, kurz vor flußseitiger Böschung; Vegetation: Rasen													
Oberboden:	0-10 cm	st. humoser lehmiger Sand/sandiger Lehm							pH (6,0)-6,5				
Unterboden:	10 +	schluffiger Ton (Klei), extrem hart u. bindig							pH 5,0-6,5				
Wurzel Nr.:	1	2	3	4	5	6	7	8	9	10	11	12	13
Durchmesser (cm):	<1	3	<1	<1	<1	Feinwurzeln	1	3	<1	<1	2,5	3	4,5
Tiefenlage (cm):	14	14	15	12	16	7-14	18	15	11	7	20	20	18
Entf. Stamm-M. (m):	3,21	3,01	2,96	2,86	2,81	2,58	2,56	2,51	2,46	2,52	2,59	2,58	2,73
Es überwiegen bei weitem schwächere Wurzeln.

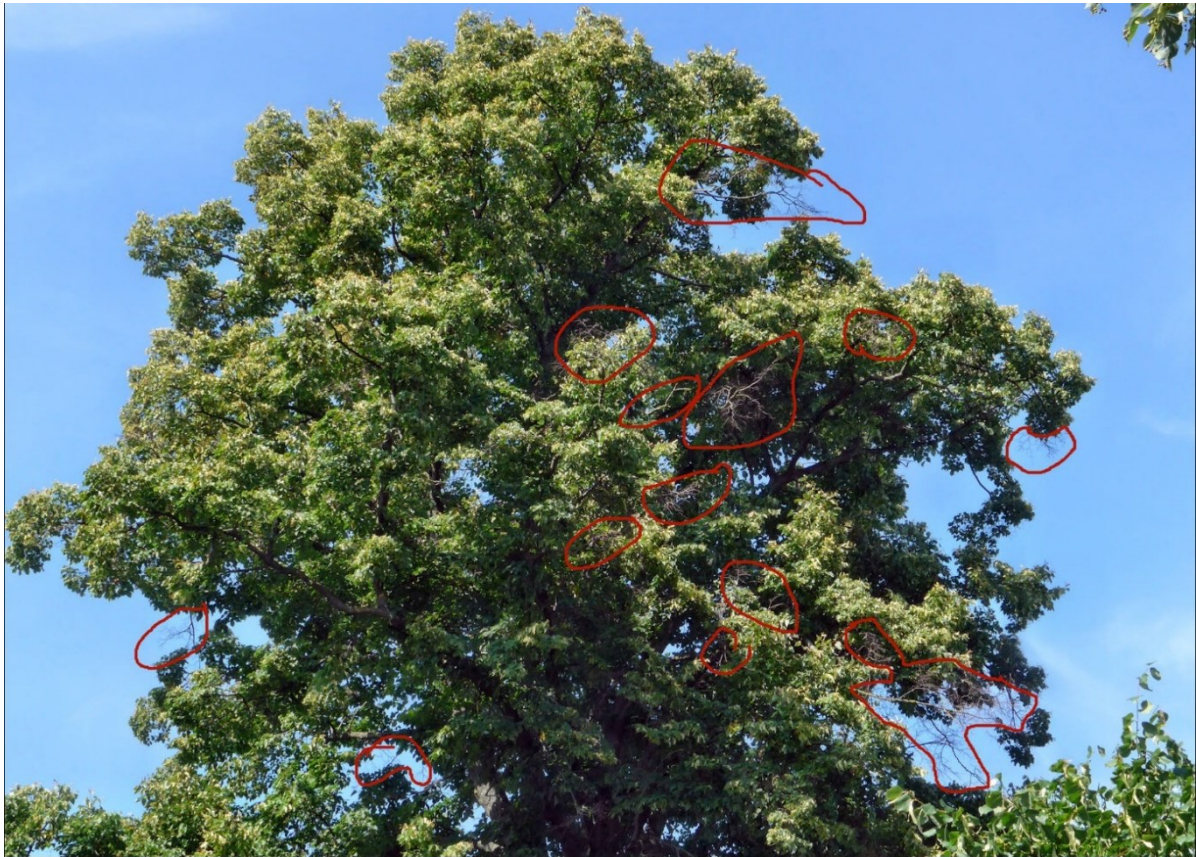
Abbildung 2 (oben): Baum Nr. 4875 gegenüber Haus Nr. 76; zahlreiche Äste und Zweigsysteme im Bereich der mittleren Krone sind abgestorben. Die obere Krone ist noch relativ dicht [VS 1-2]

Baum Nr. 4875 und etliche andere Bäume mit ähnlichen Schadbildern könnten erhalten werden, wenn ihr Bodenstandort saniert (Bodenbelüftung mit Düngung) und zukünftig besser geschützt würde. Ob ein Erhalt mit den genannten Maßnahmen *und* der Deicherhöhung möglich ist, ist nicht sicher.

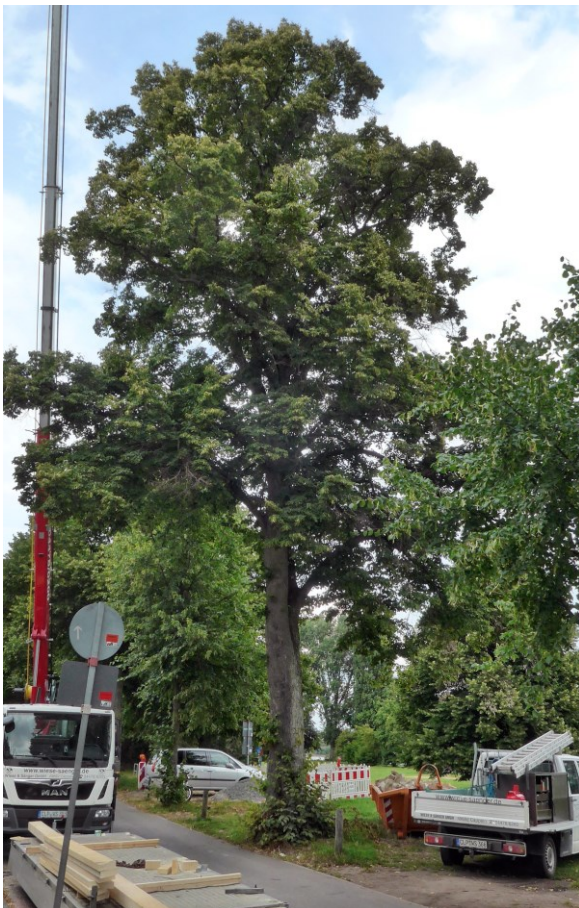
Abbildung 3: Derselbe Baum (Nr. 4875) und sein unmittelbares Baumumfeld. Im Wurzelbereich sind hier Kleinlaster und ein Container abgestellt sowie Baustoffe abgelagert (Hintergrund vor dem PKW). Dadurch werden Bodenverdichtungen mit Störungen des Bodenlufthaushaltes verursacht, außerdem besteht die Gefahr, dass Schadstoffe in den Oberboden gelangen. In der Folge treten Wurzelschädigungen auf, die zum Vitalitätsverlust, zum Absterben einzelner Kronenteile bis hin zum Baumtod führen können. – Diese aktuellen starken Beeinträchtigungen sind für die jetzt sichtbaren Schädigungen in der Baumkrone (Abb. 2) nicht verantwortlich. Es wird davon ausgegangen, dass der Wurzelbereich dieser Linde schon seit Jahren als KFZ-Abstellplatz missbraucht wird. Die im Sommer 2017 sehr starken Belastungen werden sich erst nach mehreren Jahren äußerlich sichtbar zeigen.

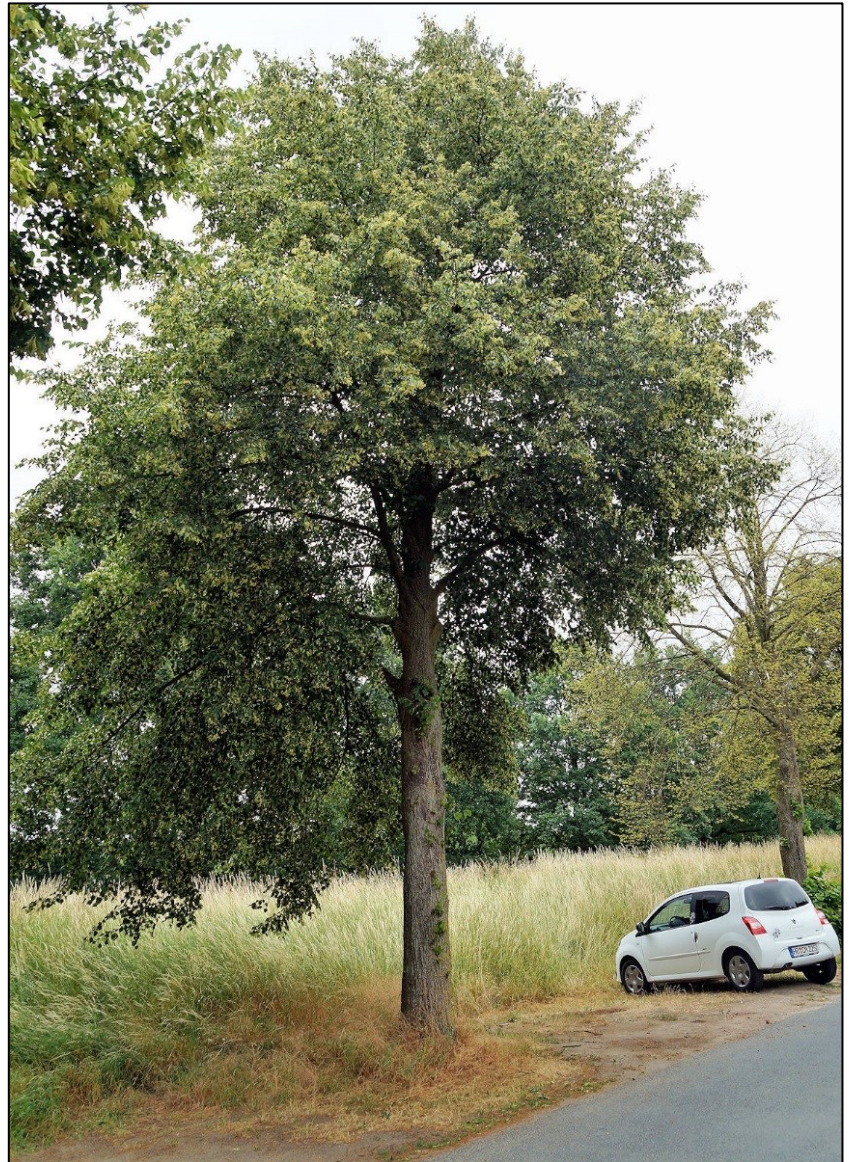
Abbildung 3: Autos werden nicht nur auf dem Streifen zwischen Stamm und Fahrbahn, sondern in einigen Abschnitten auch zwischen den Bäumen abgestellt. – Vorne Baum Nr. 13, eine Linde mit gedrungener Wuchsform; hinter dem Pkw die sterbende Linde Nr. 12.

Die Linde Nr. 12 ist sehr stark geschädigt (VS 3) und stirbt ab (Abb. 3). Möglichkeiten zur Rettung des Baumes werden aus fachlicher Sicht nicht gesehen, zumal durch die geplante Deicherhöhung ein weiterer Schadfaktor für den Baum hinzukommen wird.

Wegen der geschilderten Schäden durch teilweise Benutzung der Wurzelbereiche zum Abstellen von Pkw sind aufwändige Sanierungsmaßnahmen vorzunehmen. Diese bestehen aus:

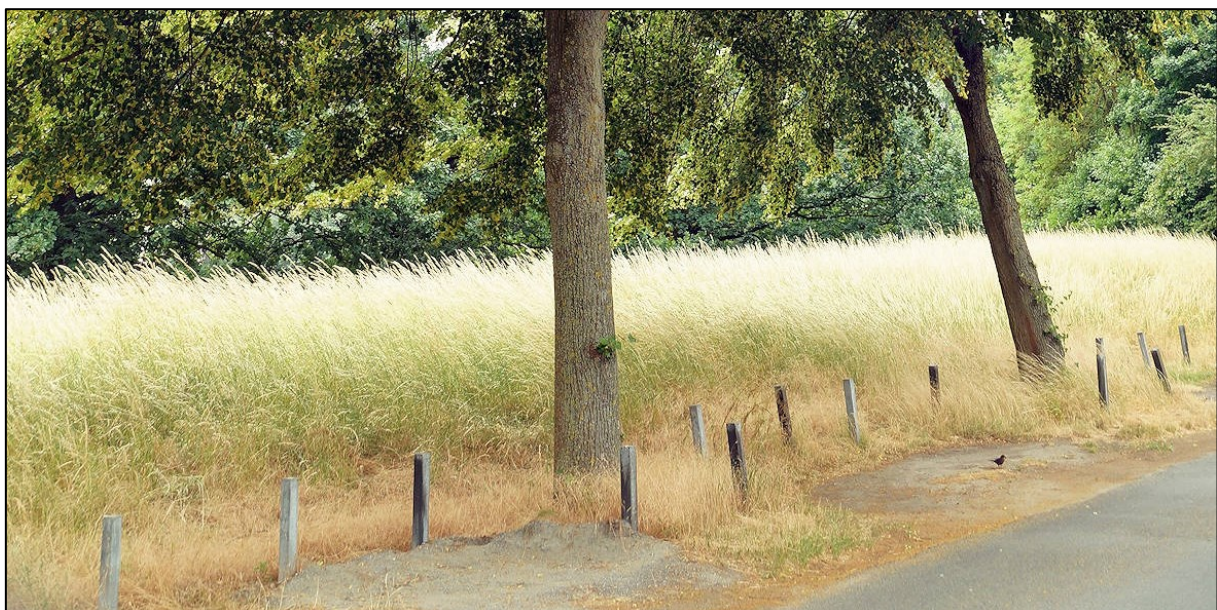
Abbildung 4: Durch zu nahe an den Stämmen platzierte Holzpflocke zur Begrenzung der Pkw-Stellplätze wird der ungestört nutzbare Wurzelraum der Bäume halbiert. (Bäume Nr. 4 u. 3)
