# **Bestandsaufnahme „Haven Hööv“ 2011**

**April 2011**

Freie Hansestadt Bremen.  
vertreten durch den Senator für Umwelt,  
Bau, Verkehr und Europa, Referat Bodenschutz

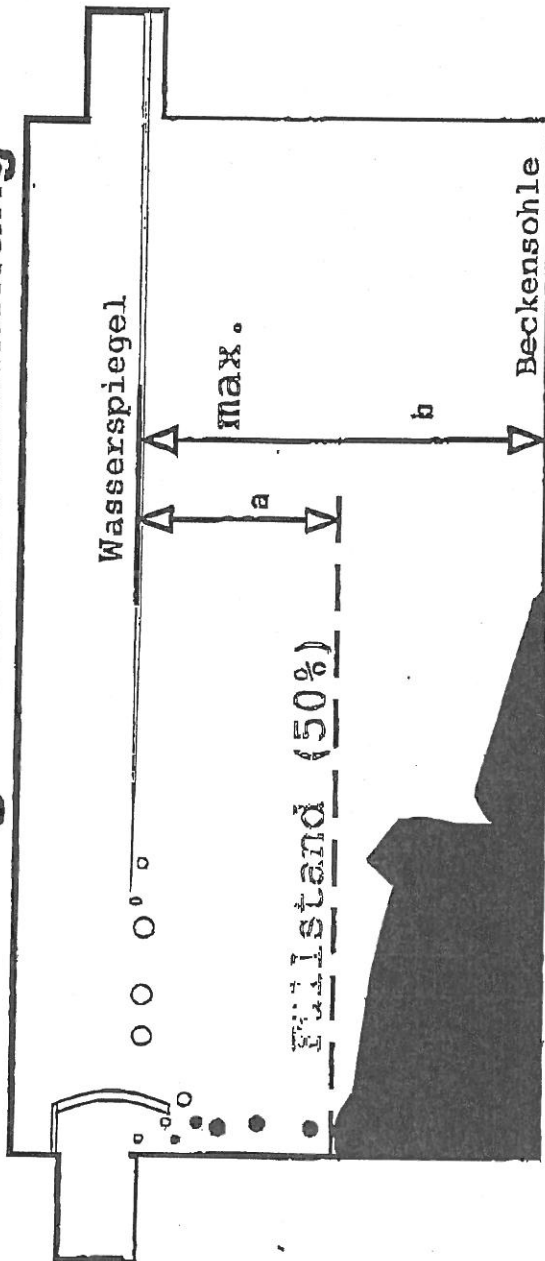
# Betriebstagebuch Schlammfang

Nach den Betriebstagebüchern der Wartungsfirma KARL MEISEL wurde der Schlammfang halbjährlich gewartet (s. Betriebstagebuch der Anlage 4). Im Mai 2009 musste er erstmals entleert und gereinigt werden. In der leichten Verokerung ließ sich organoleptisch keine Ölauffälligkeit erkennen.

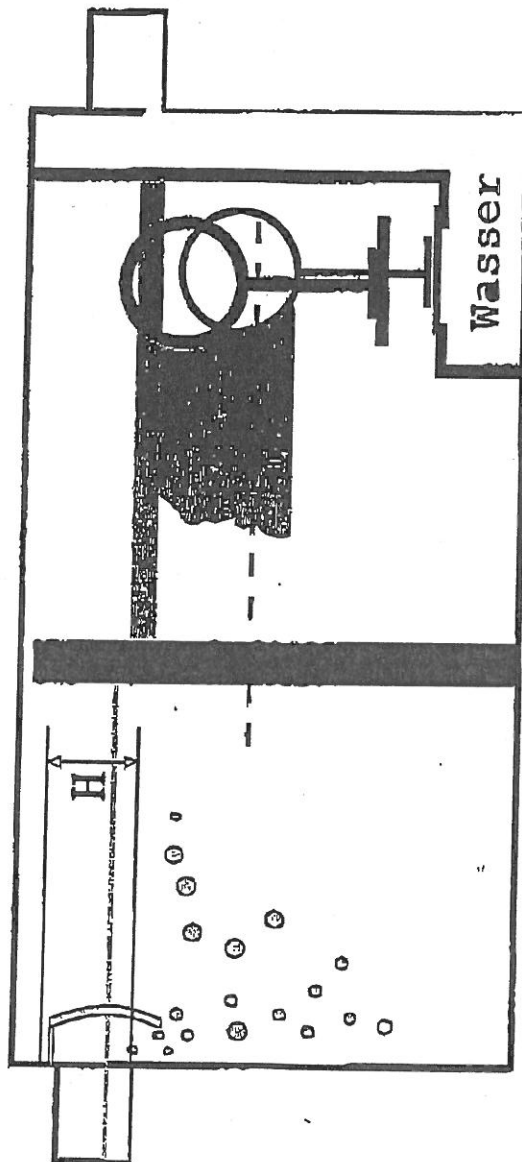
# Betriebstagebuch Koaleszenzabscheider

Auch das Betriebstagebuch des Koaleszenzabscheiders belegt eine halbjährliche Wartung des Abscheiders. Bis in das Jahr 2008 läuft der Abscheider völlig störungsfrei. Im Mai 2008 wird im Wartungsbericht an die STAVE darauf hingewiesen, dass im Koaleszenzabscheider eine Filtermatte erneuert werden muss. Im Mai 2009 erfolgt die erste Grundreinigung des Abscheiders. Nach fernmündlicher Mitteilung wurden im Abscheider, wie auch im Schlammfang, bisher keine Ölverunreinigungen festgestellt.

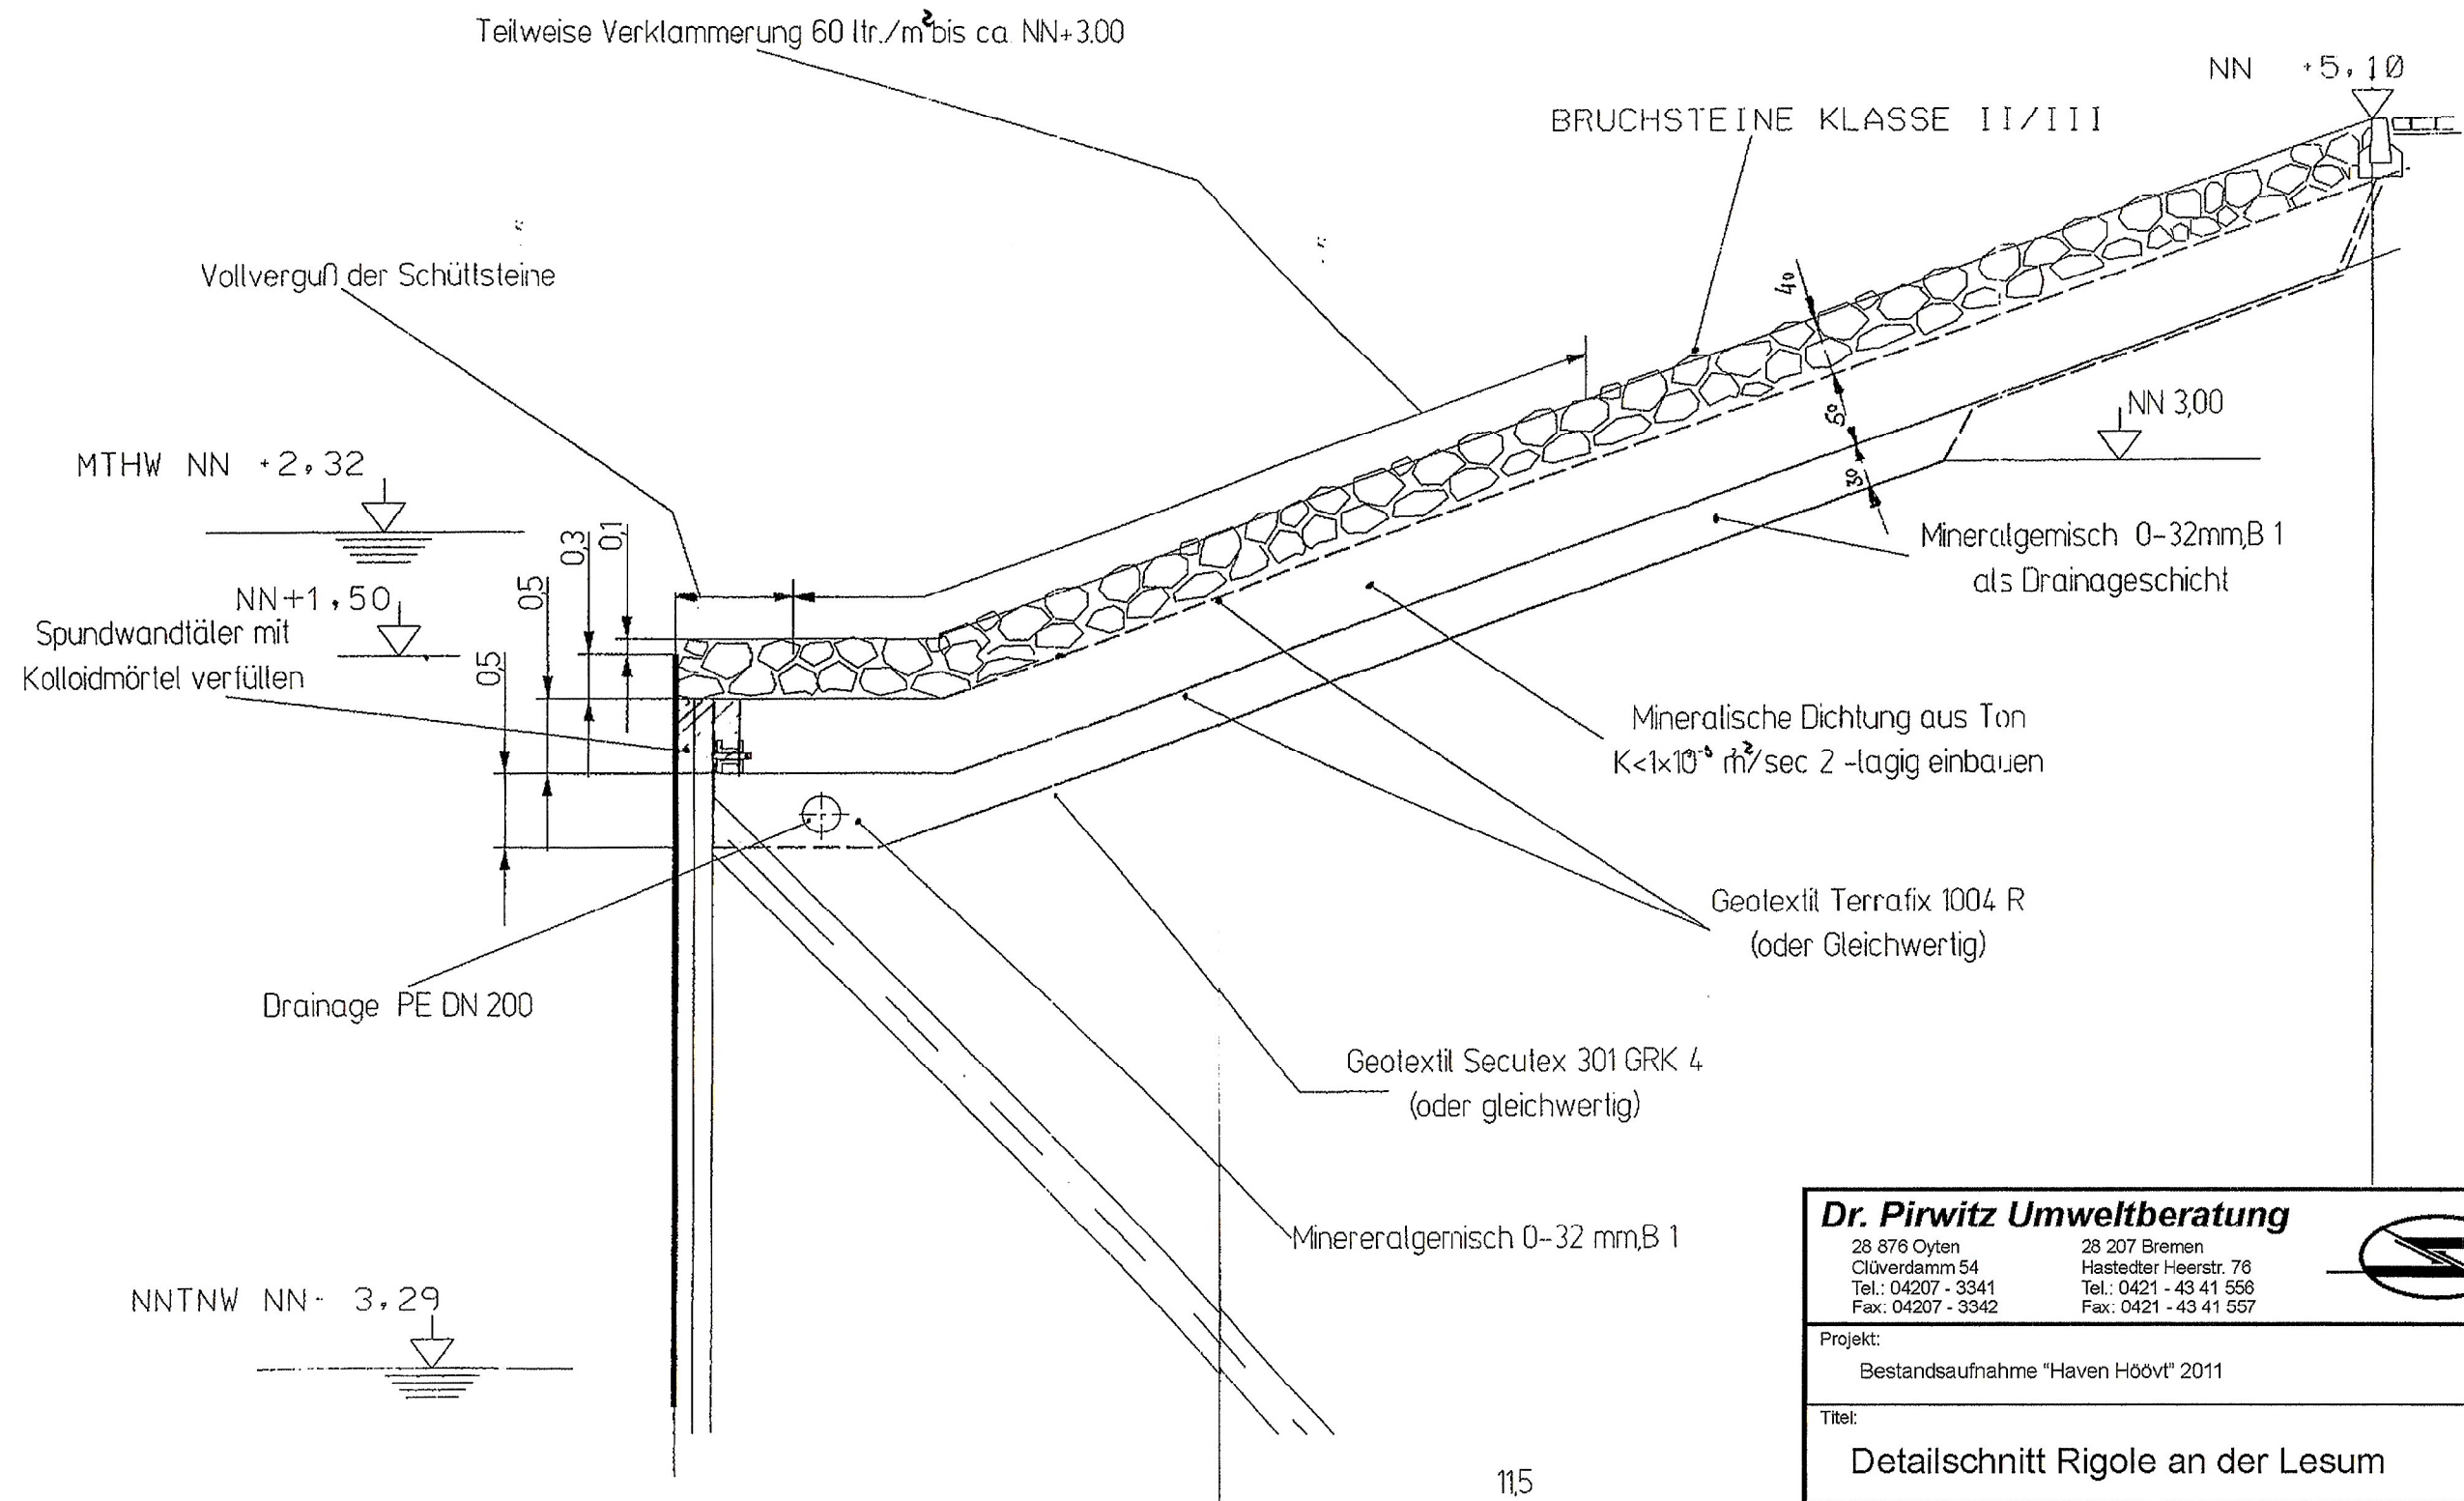
# Undurchlässiges Deckwerk mit Tondichtung

Die Dichtung aus bindigen Bodenarten und einer betonvergossenen Steindeckschicht wurde über einer Drainschicht aufgebaut. Die über eine Rigole entwässerte Drainschicht fasst das landseitige Grundwasser. Drei rückschlaggedichtete Auslassklappen gewährleisten den Abfluss des Grundwassers durch die gedichtete Uferböschung bei Niedrigwasser der Lesum. Bei Hochwasser wirken die Auslaufklappen als Rückschlagklappen gegen das Eindringen von Lesumwasser in den landseitigen Grundwasserleiter.
