## Sandabbau Stolzenau - Schinna Baum- und Heckenstrukturen - Bestandserfassung

**Auftraggeber:**  
**Heidelberger Sand und Kies GmbH**  
Vertreten durch  
Dipl.-Biol. Thorsten Rasch  
Regionalmanager Rohstoffsicherung Elbe/Weser  
Arberger Hafendamm 15  
28309 Bremen

**Bremen, den 15.6.2022**

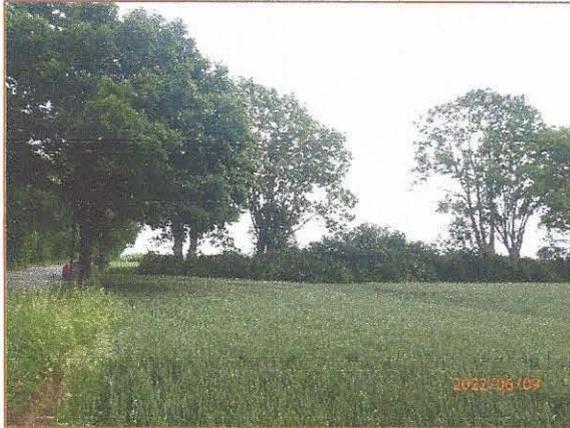
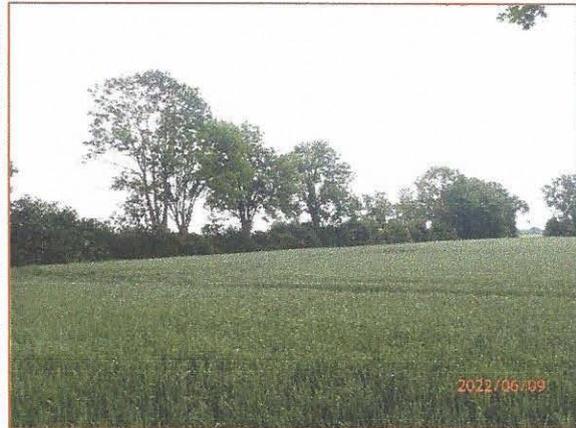
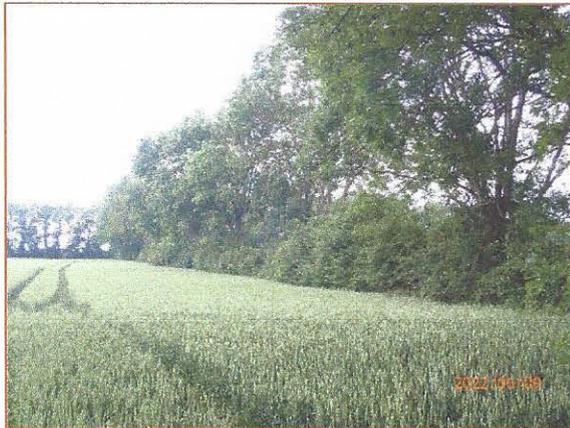
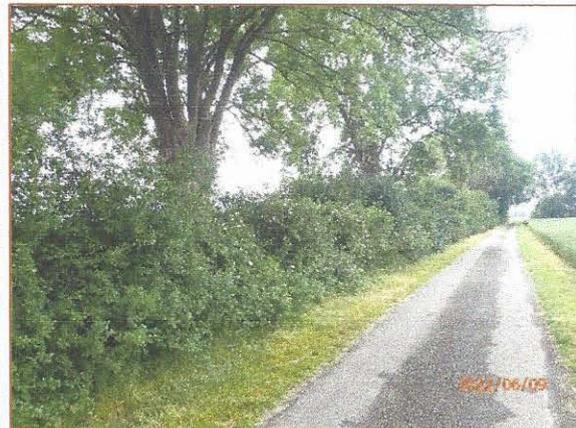
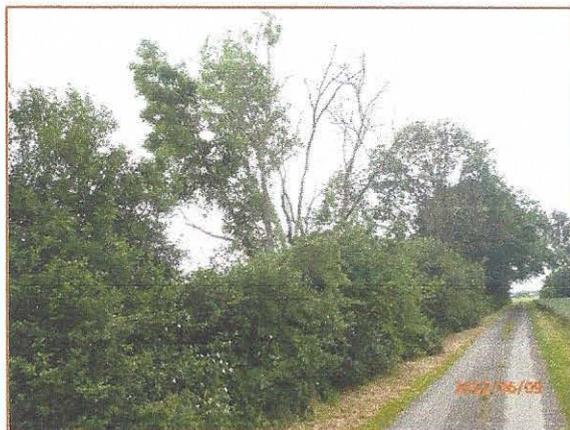
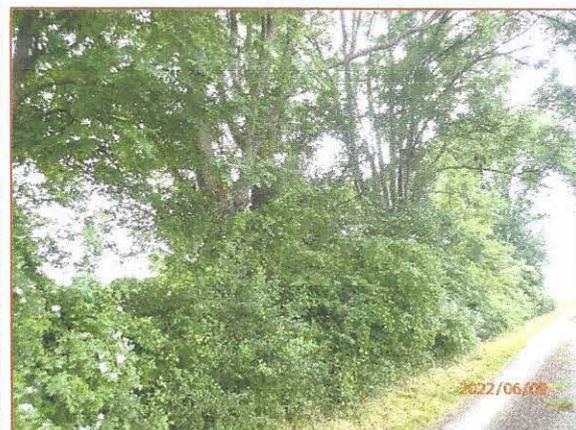
## Gehölzabschnitt 1 – Länge ca. 190 m

Es werden insgesamt 19 Bäume erfasst. Die Baumreihe weist einzelne Lücken auf.

Die Eschen werden alle als Alt-Bäume eingestuft. Die Altersklassifizierung wird auf ca. 80 – 120 Jahre geschätzt.

Fast alle Eschen weisen ältere und vermutlich wiederkehrende Kronenkappungen auf.

Starke Kappungen führen häufig zu holzschädigenden Eingriffen hier häufig an den Stammköpfen. Diese weisen dann überwiegend Habitatfunktionen auf.

Im vorliegenden Fall beziehen sich die Habitatfunktionen bei insgesamt 18 Bäumen auf die Stammköpfe, den Stamm- sowie vereinzelt auch auf die Stammfußbereiche der Eschen.

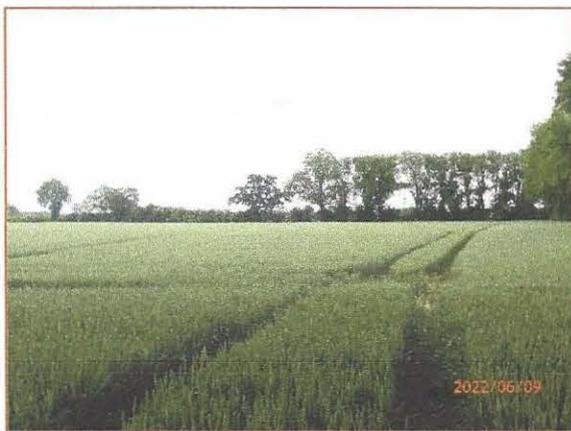
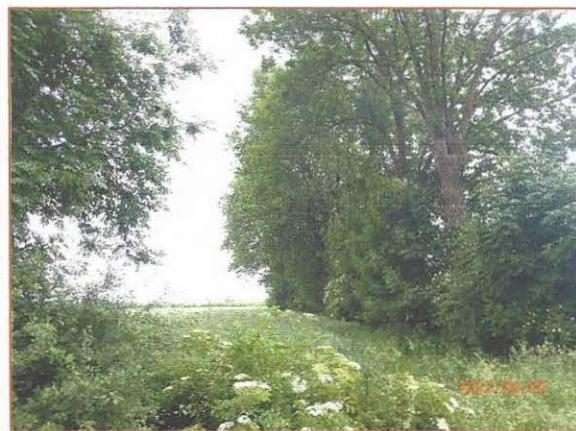
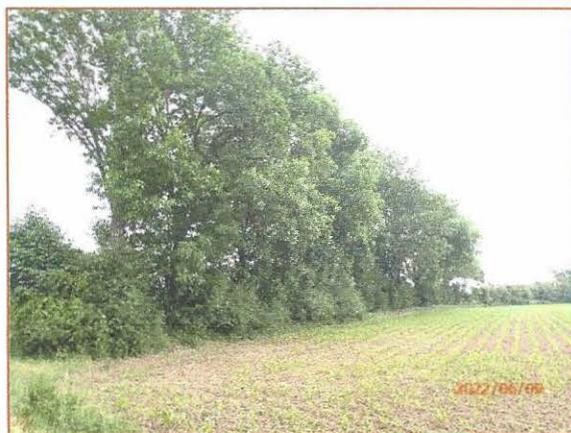
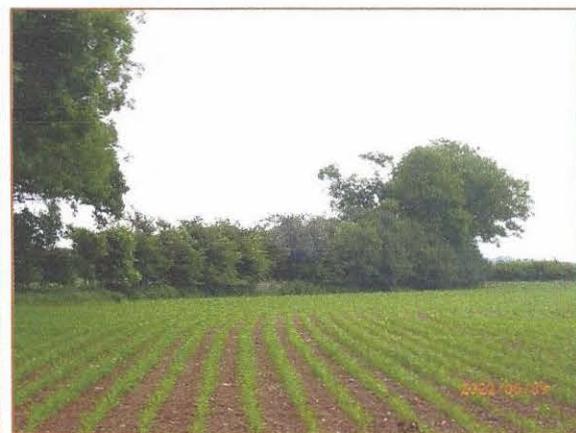
## Gehölzabschnitt 2 – Länge ca. 225 m

Es werden insgesamt 18 Bäume erfasst. Die Baumreihe gliedert sich in 2 Bereiche auf. Die ersten 14 Bäume verteilen sich auf die ersten ca. 100 m. Es folgt eine größere Baumücke von ca. 70 m, bis sich dann die letzten 4 Bäume auf ca. 50 m verteilen, davon die mittleren beiden im Dichtstand. Die beiden äußeren stehen nahezu als Solitärbäume in dieser Gehölzreihe

Der offene Strauchbereich von ca. 100 m bis 170 m wurde mit hoher Sicherheit schon einmal zurückgeschnitten und „auf den Stock gesetzt“.

Fast alle Eschen weisen ältere und vermutlich wiederkehrende Kronenkappungen auf.

Im vorliegenden Fall beziehen sich bei insgesamt 6 Bäumen die Habitatfunktionen auf die Stammköpfe, den Stamm- sowie vereinzelt auch auf die Stammfußbereiche der Eschen.

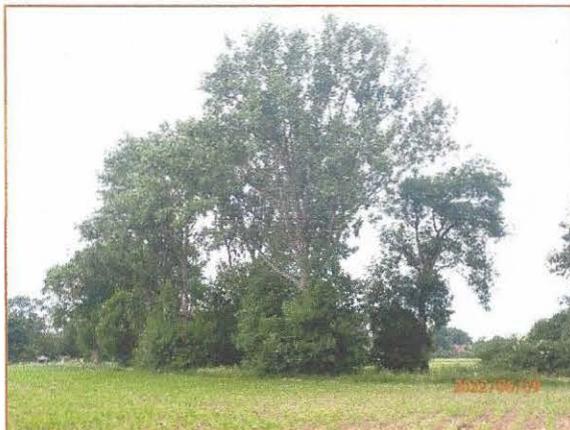
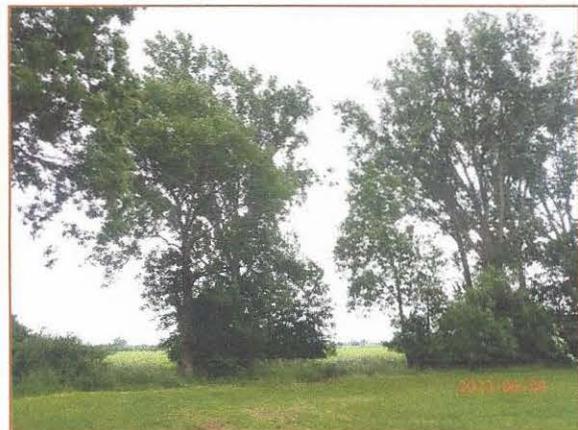
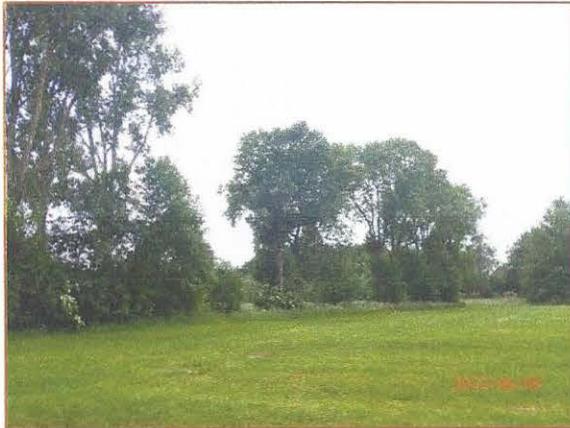
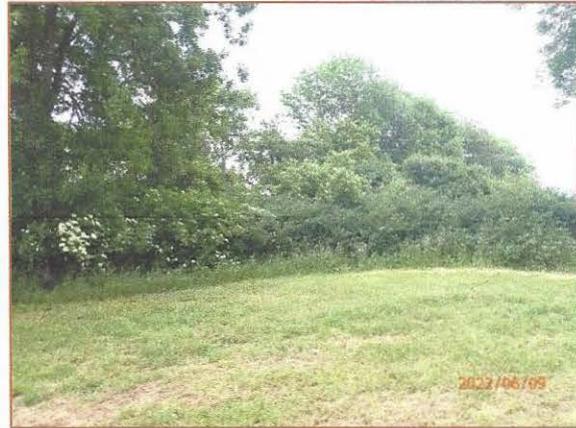
### **Gehölzabschnitt 3 – Länge ca. 150 m, davon ca. 55 m beidseitig**

Die ca. 50 Jahre alten Pappeln haben schütterere Oberkronen sowie diverse Astabbrüche, eine mit vermutlich nachgeschalteter Kappung / Kroneneinkürzung, vermutlich infolge Starkwindereignissen.

Die Vitalitäten der Pappeln sind als stärker eingeschränkt zu bewerten, was sich auch in den schüttereren Kronen dokumentiert.

Die beiden südlich des Weges stehenden Eschen sind am Stamm mit kleinen Pilzfruchtkörpern des Schillerporlings befallen, so dass von einer Holzersetzung mit eingeschränkter Bruchsicherheit auszugehen ist. Aufgrund der Frequentierung des hier verlaufenden Weser- radweges ist von einer erhöhten Sicherheitserwartung des Verkehrs gegenüber diesen Bäumen auszugehen.

Bei einer der beiden befallenen Eschen wurde die Krone bereits abgesetzt. Aus gutachterlicher Sicht wird dies auch für die zweite mit Schillerporling befallenen Esche zur daraus resultierenden Einhaltung einer ausreichenden Bruchsicherheit spätestens im Herbst 2022 an- geraten.

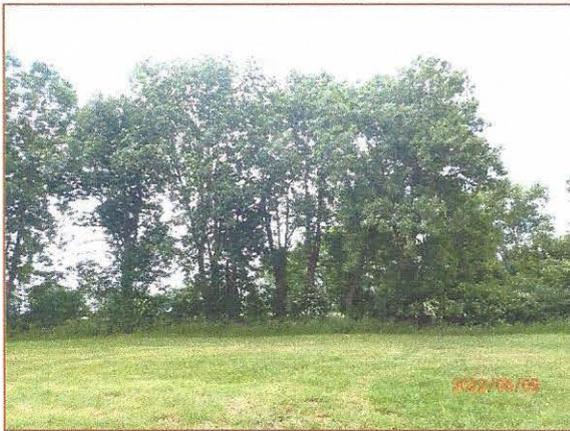
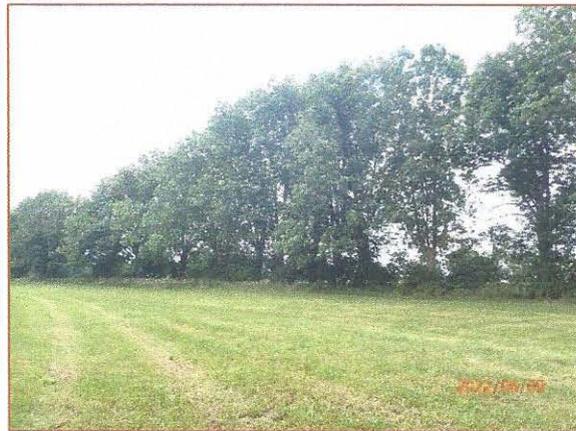
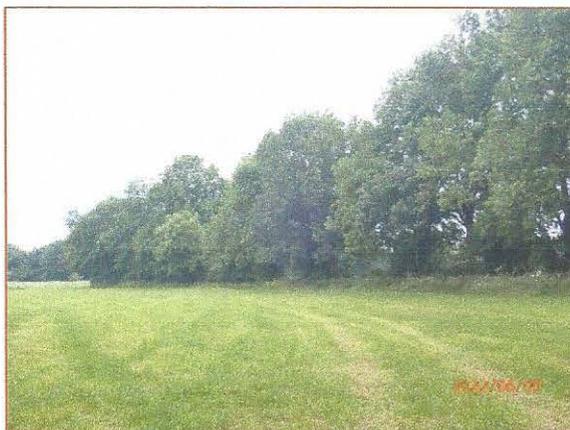
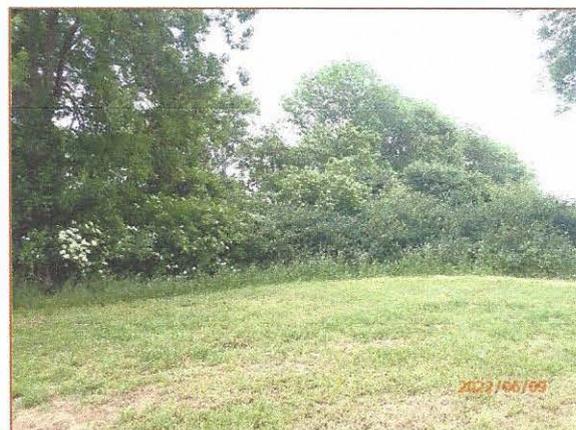
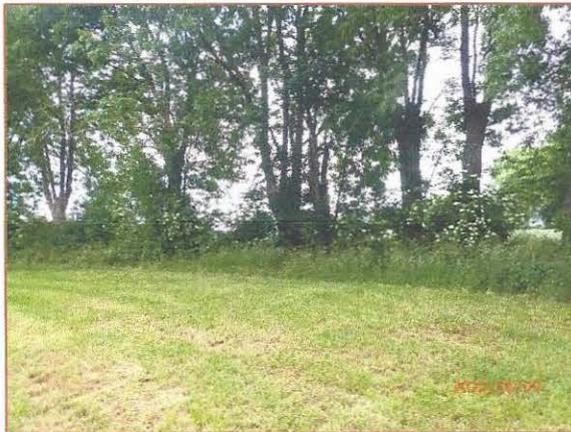
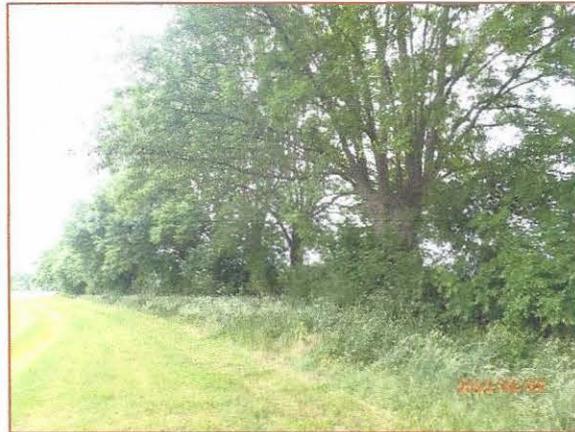
### Gehölzabschnitt 4 – Länge ca. 255 m

Es werden insgesamt 31 Bäume, davon 30 Eschen und zum Schluss als Markierung zum Übergang in eine jüngere Feld-Ahorn-Reihe (Begrenzung des Erweiterungsgebiets) der erste Feld-Ahorn dieser Reihe erfasst.

Der Strauchbestand schwankt stark von einem sehr dichten Bestand direkt am Weg bis hin zu einer sehr lückigen Unterpflanzung der Alt-Bäume.

Diverse der unter den Alt-Eschen vorhanden, älteren Gehölze sind lückig, eingekürzt und nur mit verstreuten Standorten zu erkennen

Fast alle Eschen weisen ältere und vermutlich wiederkehrende Kronenkappungen auf.

Im vorliegenden Fall beziehen sich bei insgesamt 21 Bäumen die Habitatfunktionen auf die Stammköpfe, den Stamm- sowie vereinzelt auch auf die Stammfußbereiche der Eschen.

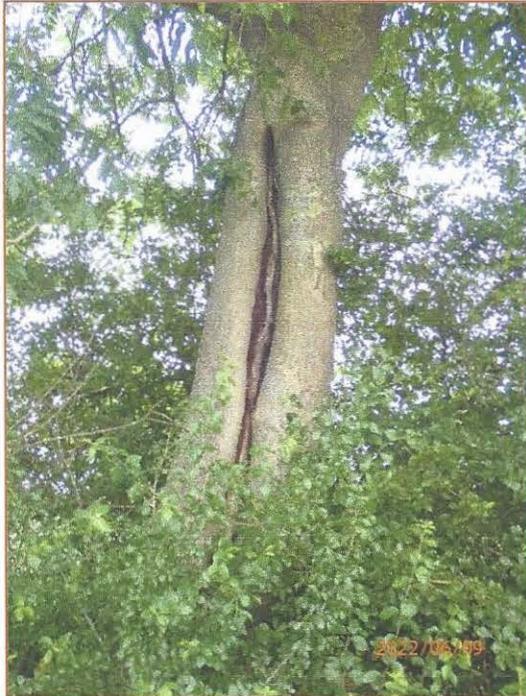
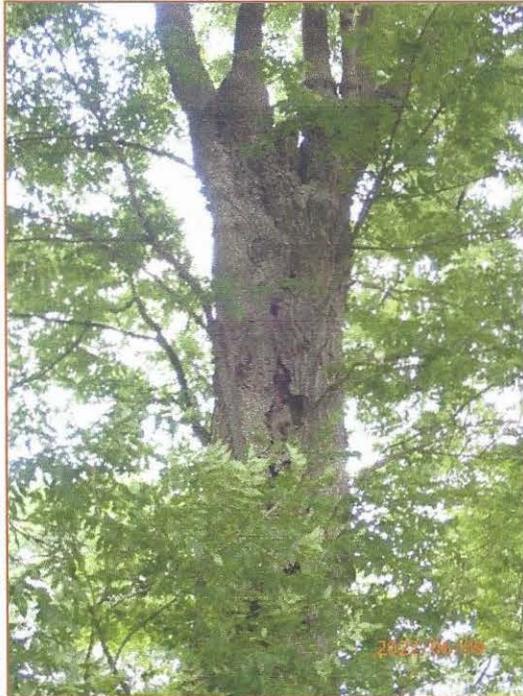
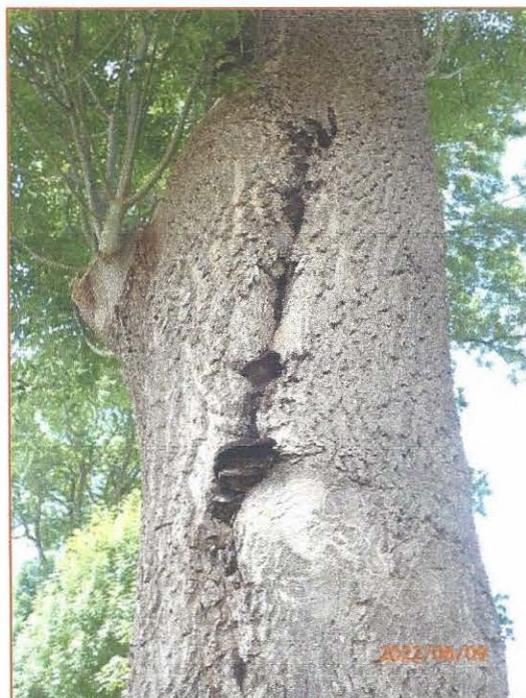
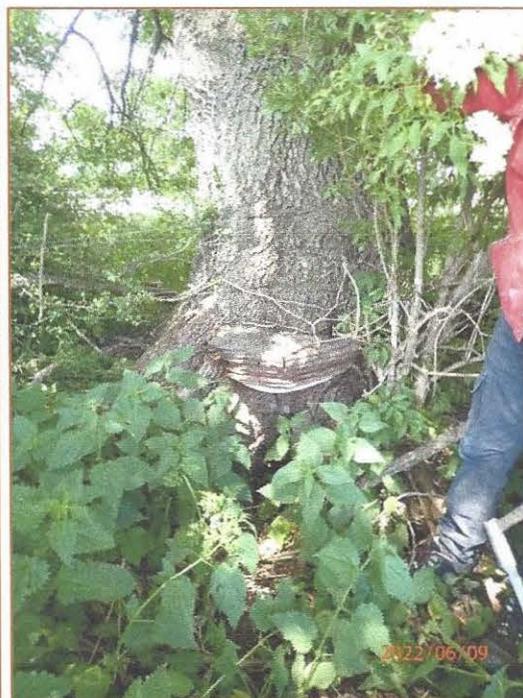
Die in dieser Gehölzanpflanzungen vorgefundenen Stammschäden zeigen deutlich unterschiedliche Habitatfunktionen auf.
