Beweissicherung im Grundbruchschadensfall im Sandabbau der Firma Siebels.

Ermittlung der Wassertiefen im Schadensbereich. Vermessung des Schadensbereichs und des Schadensumfeldes.

Titel, Projekt:
Ergebniss und Auswertung der Wassertiefen-
Lotung im Grundbruchschadensbereich
Sandabbau Siebels
Schaden-Nr.: 95 AH 01218472003
LAGEPLAN

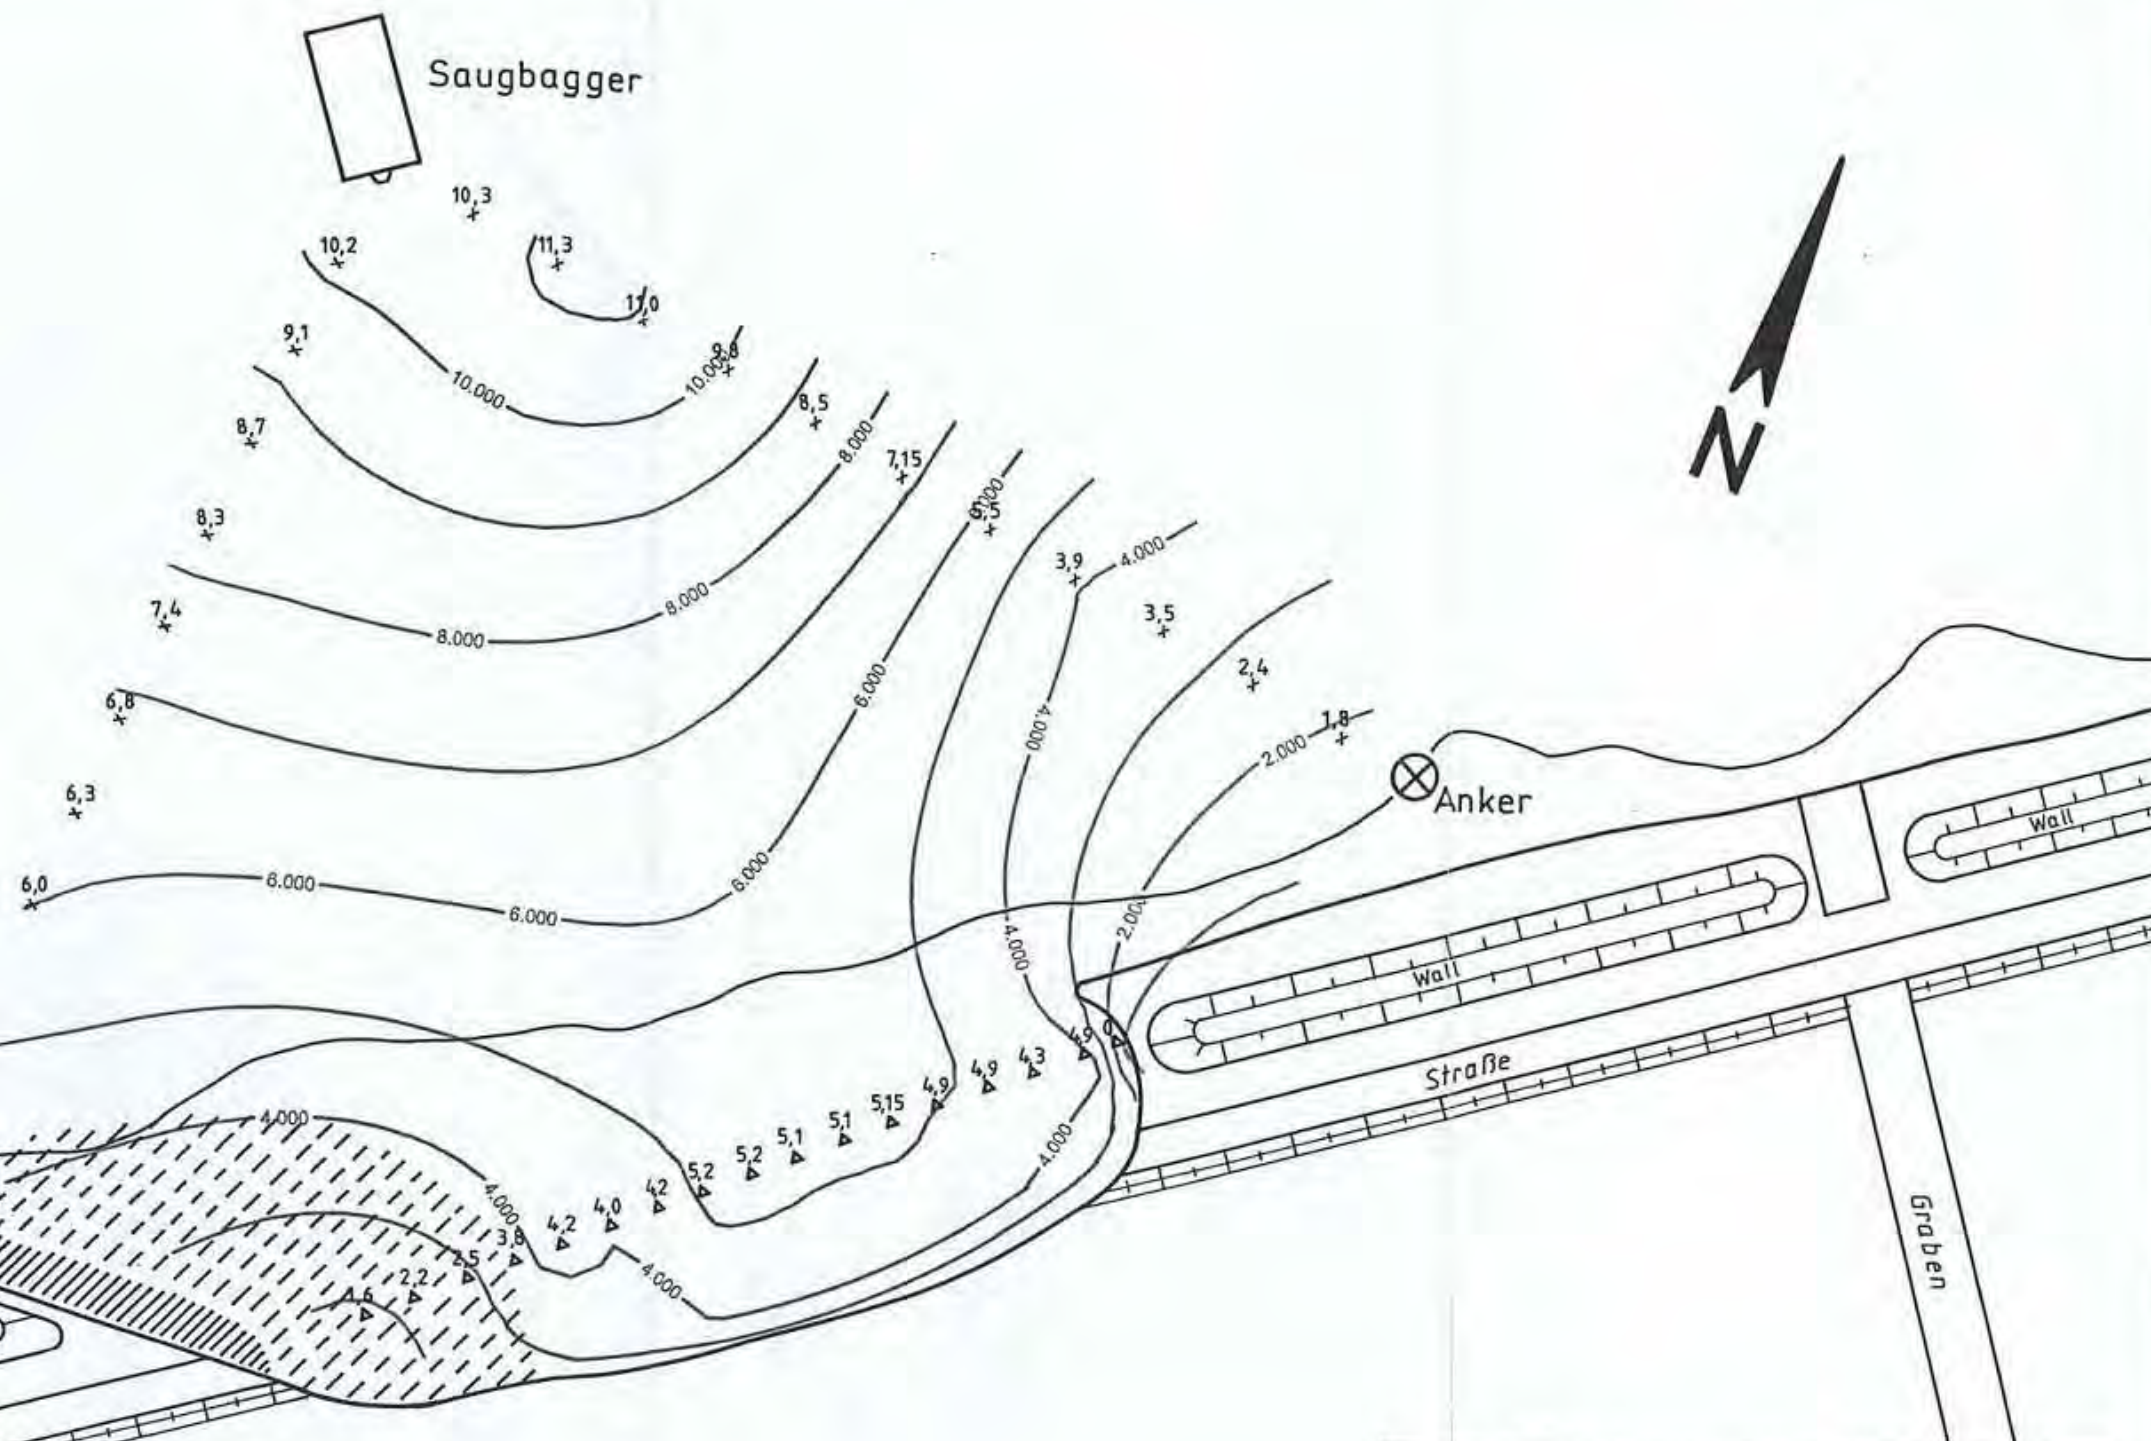
Anlage:

Neben der Dokumentation der Meßergebnisse wurde in der Lageplandarstellung der Versuch unternommen, die Meßergebnisse der Wassertiefenlotungen mit Hilfe der Darstellung von Linien gleicher Wassertiefe zu interpretieren. Hierdurch können Hinweise auf die Unterwassermorphologie der Grundbruchmasse gewonnen werden. Auch wenn die Meßpunktdichte nur eine sehr ungenaue Wiedergabe dieser Morphologie erlaubt, so fällt doch die ungewöhnliche canyonartige Morphologie im Bereich der Straße im zentralen Bereich des Schadens auf. Im westlichen Bereich des Schadens wird diese Morphologie durch den nachträglich eingeschobenen Boden überdeckt.

Sehr gut zu erkennen ist die Struktur jedoch am nordöstlichen Schadensrand. Hier betragen die Wassertiefen schon wenige Meter vom Abbruchrand bereits 4,0 m. Die 4,0 m - Isolinie verläuft zunächst mehr oder weniger normal zum ehemaligen Ufer bevor sie dann erst wieder im Bereich des ungestörten Seebodens in eine Richtung parallel zum Ufer umbiegt.

Die Untersuchungsergebnisse lassen darauf schließen, daß es sich bei dem Schaden nicht um einen geringfügigen Uferabbruch bzw. eine flachgründige Rutschung handelt, sondern um einen tiefreichenden Grundbruch mit einer erheblichen Versatzhöhe.

Trotz bzw. wegen der zahlreichen Unsicherheitsfaktoren könnten weitere Tiefenlotungen u.E. auch zum jetzigen Zeitpunkt durchaus noch zur Klärung bzw. Beweissicherung im vorliegenden Schadensfall beitragen. Für eine diesbezügliche Diskussion bzw. Abstimmung der weiteren Vorgehensweise stehen wir jederzeit gerne zur Verfügung.
