Beweissicherung im Grundbruchschadensfall im Sandabbau der Firma Siebels.

Ermittlung der Wassertiefen im Schadensbereich. Vermessung des Schadensbereichs und
des Schadensumfeldes.

Titel, Projekt:
Ergebniss und Auswertung der Wassertiefen-
Lotung im Grundbruchschadensbereich
Sandabbau Siebels
Schaden-Nr.: 95 AH 01218472003
LAGEPLAN

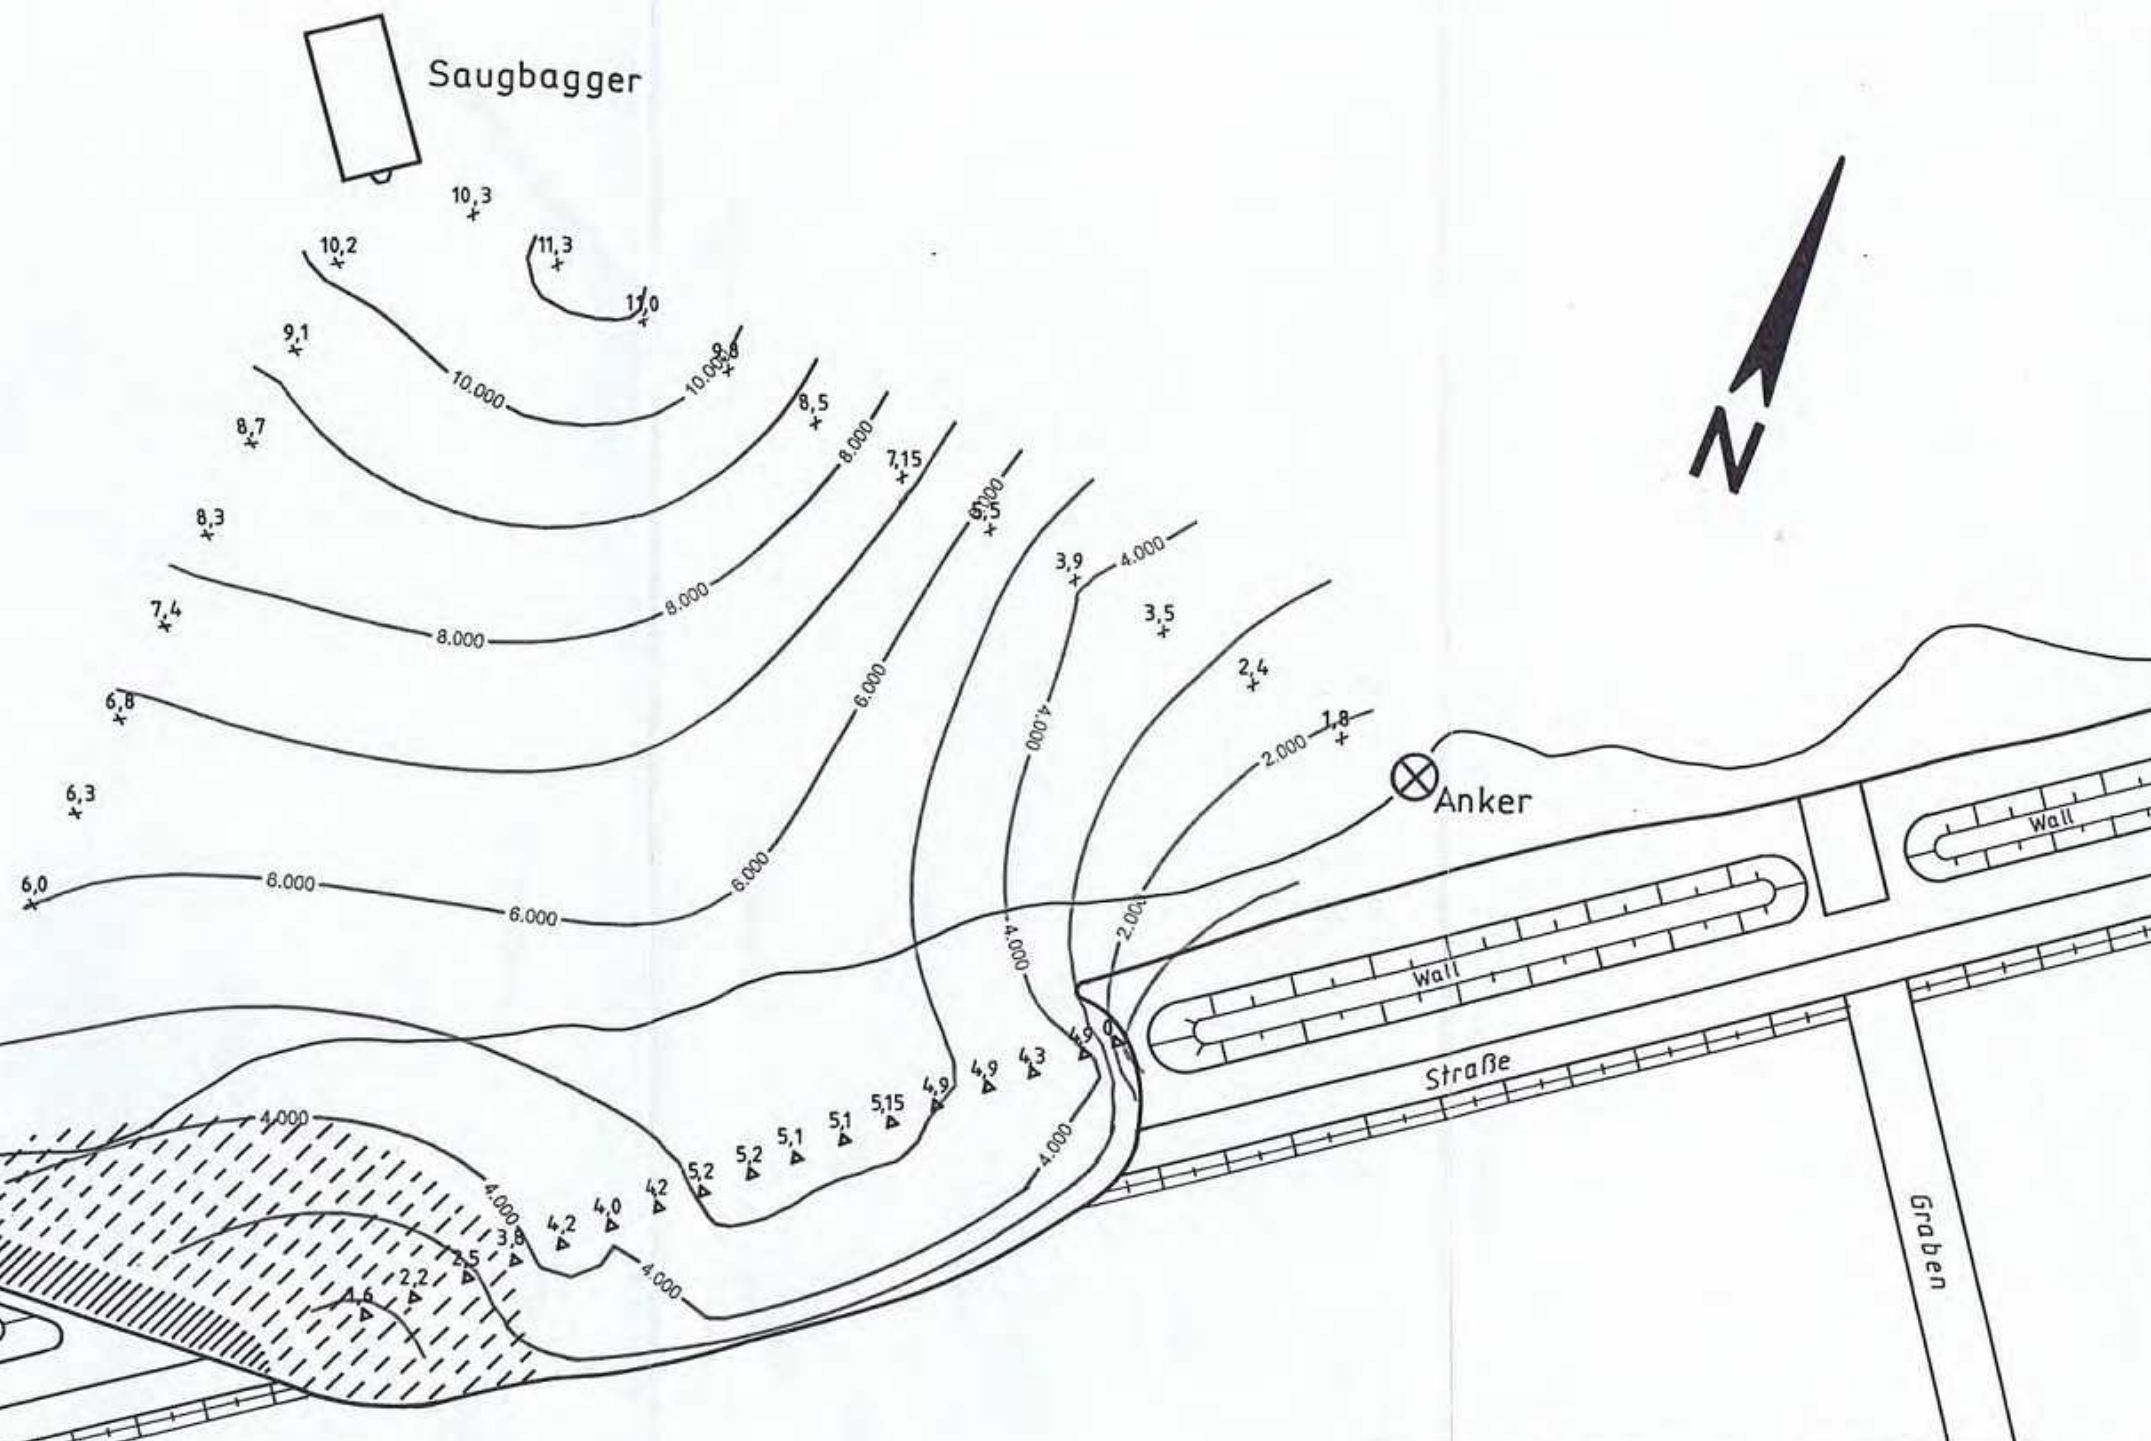
1

Neben der Dokumentation der Meßergebnisse wurde in der Lageplandarstellung der Versuch unternommen, die Meßergebnisse der Wassertiefenlotungen mit Hilfe der Darstellung von Linien gleicher Wassertiefe zu interpretieren. Hierdurch können Hinweise auf die Unterwassermorphologie der Grundbruchmasse gewonnen werden. Auch wenn die Meßpunktdichte nur eine sehr ungenaue Wiedergabe dieser Morphologie erlaubt, so fällt doch die ungewöhnliche canyonartige Morphologie im Bereich der Straße im zentralen Bereich des Schadens auf. Im westlichen Bereich des Schadens wird diese Morphologie durch den nachträglich eingeschobenen Boden überdeckt.

Sehr gut zu erkennen ist die Struktur jedoch am nordöstlichen Schadensrand. Hier betragen die Wassertiefen schon wenige Meter vom Abbruchrand bereits 4,0 m. Die 4,0 m - Isolinie verläuft zunächst mehr oder weniger normal zum ehemaligen Ufer bevor sie dann erst wieder im Bereich des ungestörten Seebodens in eine Richtung parallel zum Ufer umbiegt.

Die Untersuchungsergebnisse lassen darauf schließen, daß es sich bei dem Schaden nicht um einen geringfügigen Uferabbruch bzw. eine flachgründige Rutschung handelt, sondern um einen tiefreichenden Grundbruch mit einer erheblichen Versatzhöhe.

Trotz bzw. wegen der zahlreichen Unsicherheitsfaktoren könnten weitere Tiefenlotungen u.E. auch zum jetzigen Zeitpunkt durchaus noch zur Klärung bzw. Beweissicherung im vorliegenden Schadensfall beitragen. Für eine diesbezügliche Diskussion bzw. Abstimmung der weiteren Vorgehensweise stehen wir jederzeit gerne zur Verfügung.
