## Bauwerksbuch

nach DIN 1076

Bauwerksname	<b>Brücke über die Freiberger Mulde</b>
Teilbauwerksname	<b>Brücke über die Freiberger Mulde</b>
Nächst gelegener Ort	<b>Mulda</b>
Verwaltung/Gemarkung	<b>Mulda/Sa.</b>
Bemerkungen	<b>Planung durch LIST (100 Bauwerke)</b>

### 7.4 Schäden

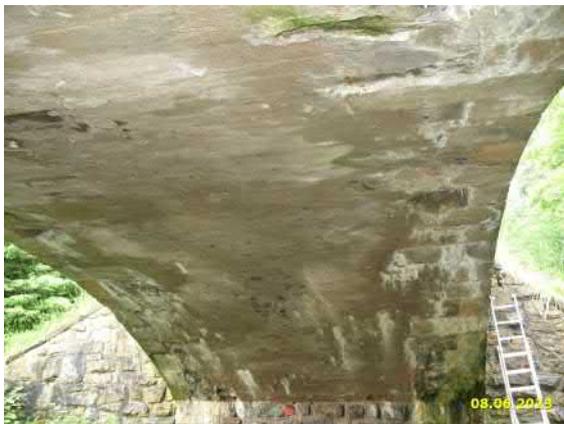
HP 2023 - BILD 10 - TRAGWERKSUNTERSICHT VON WIDERLAGER VORN

[1] S=2, V=0, D=3 EP BSP-ID 009-10

Wandung, Putz, Gesamtes Bauteil, Schadhafte, Unterseite, Siehe Foto: HP 2023 - Bild 08 im Anhang, Konglomeratbeton mit großflächigen Durchfeuchtungen einschließlich starker Aussinterungen, mehrfach Fehlstellen bis 20 cm tief, Oberfläche mit hohlem Klang und teilweise ohne Festigkeit, Maßnahme {5}, Bild:HP 2023 - BILD 10 - TRAGWERKSUNTERSICHT VON WIDERLAGER VORN

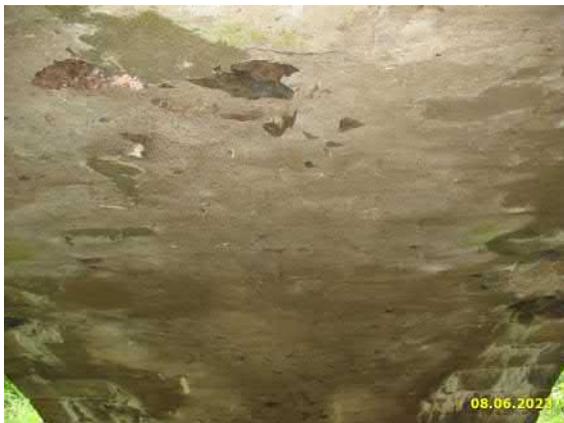
HP 2023 - BILD 12 - TRAGWERKSUNTERSICHT IN BW-LÄNGSACHSE - VON VIERTELPUNKT 1

[13] S=1, V=0, D=2 BSP-ID 010-04

Wandung, Tragendes Mauerwerk, Vereinzelt, Längsrisse, Gesamtes Bauteil, Unterseite, Längsrisse über annähernd gesamte Gewölbeunterseite, im Bereich der Längsachse deutlich aufgeweitet, Maßnahme {5}, Bild:HP 2023 - BILD 12 - TRAGWERKSUNTERSICHT IN BW-LÄNGSACHSE - VON VIERTELPUNKT 1

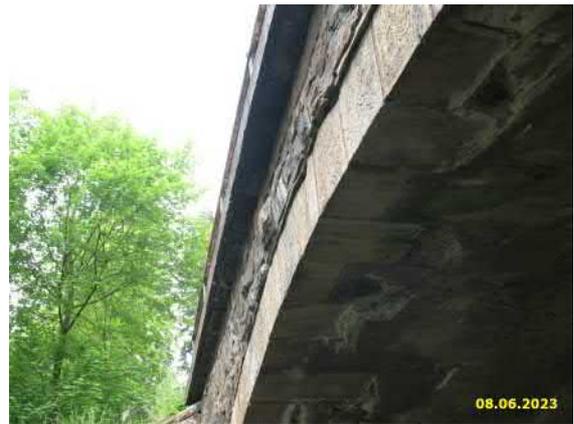
HP 2023 - BILD 18 - STIRNWAND SCHEITELBEREICH OBERSTROM - VON GEWÄSSERSOHL

[14] S=2, V=0, D=3 EP BSP-ID 009-15

Stirnwand, Tragendes Mauerwerk, Durchgehend, Verschoben, Oberstromig, Stirnwand bereichsweise deformiert, im Scheitelbereich circa 5 cm nach außen verschoben, Mörtel bereichsweise ausgebrochen, Maßnahme {5}, Bild:HP 2023 - BILD 18 - STIRNWAND SCHEITELBEREICH OBERSTROM - VON GEWÄSSERSOHL

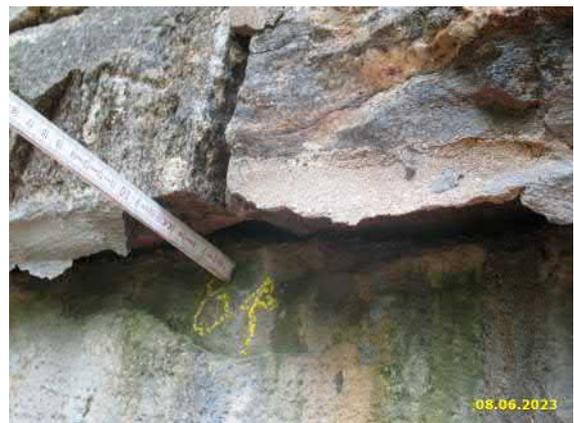
HP 2023 - BILD 17 - MESSUNG DES STIRNWANDÜBERSTANDES UNTERSTROM - SCHEITELBEREICH

[2] S=3, V=0, D=3 EP BSP-ID 009-15

Stirnwand, Tragendes Mauerwerk, Gesamtes Bauteil, Verschoben, Feldbereich, Unterstromig, Alter Schaden nicht behoben, Stirnwand im Scheitelbereich unterstrom circa 8 cm nach außen verschoben, Maßnahme {5}, Bild:HP 2023 - BILD 17 - MESSUNG DES STIRNWANDÜBERSTANDES UNTERSTROM - SCHEITELBEREICH

Der Mangel/Schaden beeinträchtigt die Standicherheit des Bauteils und des Bauwerks.  
 Eine Nutzungseinschränkung ist gegebenenfalls umgehend vorzunehmen.  
 Schadensbeseitigung kurzfristig erforderlich.  
 Wegen Schäden an folgenden Bauteilen:  
 - Stirnwand

Durch den Mangel/Schaden ist die Dauerhaftigkeit des Bauteils und des Bauwerks nicht mehr gegeben. Die Schadensausbreitung oder Folgeschädigung anderer Bauteile erfordert umgehend eine Nutzungseinschränkung, Instandsetzung oder Bauwerkserneuerung.  
 Wegen Schäden an folgenden Bauteilen:  
 - Stirnwand

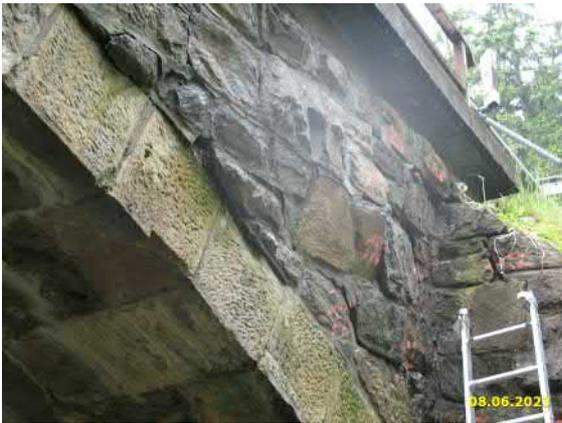
HP 2023 - BILD 16 - STIRNWAND UNTERSTROM LINKS - VON GEWÄSSERSOHL

[39] S=3, V=1, D=4 EP BSP-ID 009-15

Stirnwand, Tragendes Mauerwerk, Bereichsweise, Verschieben, Unterstrom links, Stirnwand vollflächig deformiert und kopflastig, Mörtel großteils ausgebrochen, jeweilige Verschiebung zur Gewölbestim: Stein 15: 17 cm, Stein 18: 22 cm, Stein über 5. Stein der Bogenstirn vor Flügel: 20 cm, Maßnahme {5}, Bild:HP 2023 - BILD 16 - STIRNWAND UNTERSTROM LINKS - VON GEWÄSSERSOHL

<u>Art der Leistung</u>	<b>Sonderprüfung erforderlich</b>	
Menge	--	Geschätzte Kosten -- EURO
Dauer der Maßnahme		Ausführungsjahr
Dringlichkeit	<b>Umgehend</b>	
Maßnahmenfixierung	<b>Keine Maßnahme festgelegt</b>	
Projektbezeichnung		
Bemerkung	<b>- Schadensentwicklung an den Stirnwänden und am Gewölbe jährlich überprüfen - Verschiebung der Stirnwand unterstrom links vierteljährlich messen</b>

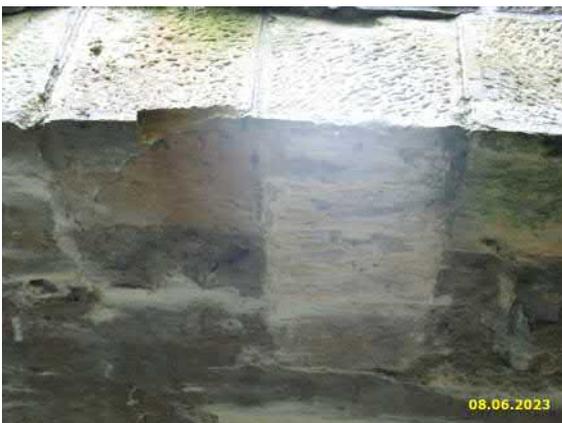
HP 2023 - BILD 11 - STEIN DER GEWÖLBESTIRN UNTERSTROM - VIERTELPUNKT 1

[28] S=2, V=0, D=3 BSP-ID 009-16

Bogenstirnseite, Naturstein des Mauerwerks, Mehrfach, Brüchig, Unterstromig, Sandstein großteils durchfeuchtet, Unterseite der Steine oberflächlich mit beginnendem Zerfall, Bild:HP 2023 - BILD 11 - STEIN DER GEWÖLBESTIRN UNTERSTROM - VIERTELPUNKT 1

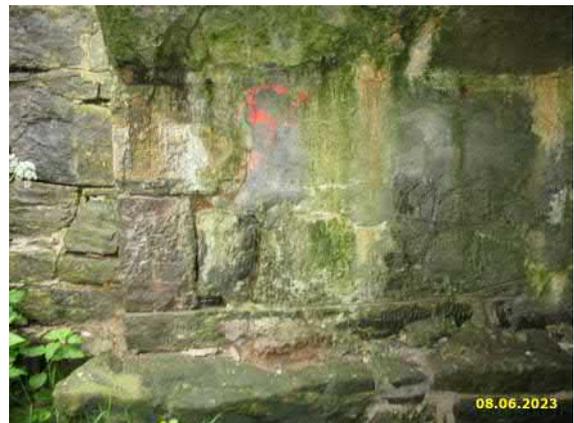
HP 2023 - BILD 13 - MAUERWERKSSTRUKTUR WIDERLAGER VORN - RAND RECHTS

[19] S=1, V=0, D=2 BSP-ID 027-01

Widerlagerwand, Tragendes Mauerwerk, Bereichsweise, Schadhaf, Beide Widerlager, Durchfeuchtung des Mauerwerkes, bereichsweise Fugenausbrüche und hohler Klang; stellenweise ausgebessert, jedoch nicht kraftschlüssig, Maßnahme {5}, Bild:HP 2023 - BILD 13 - MAUERWERKSSTRUKTUR WIDERLAGER VORN - RAND RECHTS

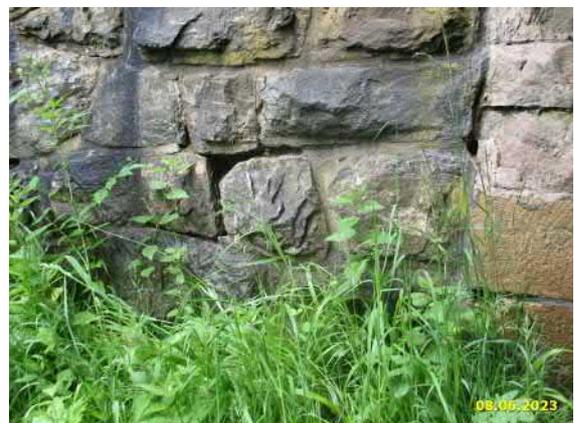
HP 2023 - BILD 14 - MAUERWERKSSTRUKTUR FLÜGEL OBERSTROM LINKS - ÜBER GELÄNDE

[29] S=1, V=0, D=2 BSP-ID 027-01

Flügel, Mauerwerksfugen, Bereichsweise, Wasserausfaltung/-ausspülung, Alle Flügel, Vorne am Bauwerk, Beidseitig, Mauerwerksfugen bis 30 cm tief ausgespült beziehungsweise ausgebrochen sowie gerissen, mehrfach Versätze / Verschiebungen bis 5 mm an den Fugenflanken, Maßnahme {5}, Bild:HP 2023 - BILD 14 - MAUERWERKSSTRUKTUR FLÜGEL OBERSTROM LINKS - ÜBER GELÄNDE

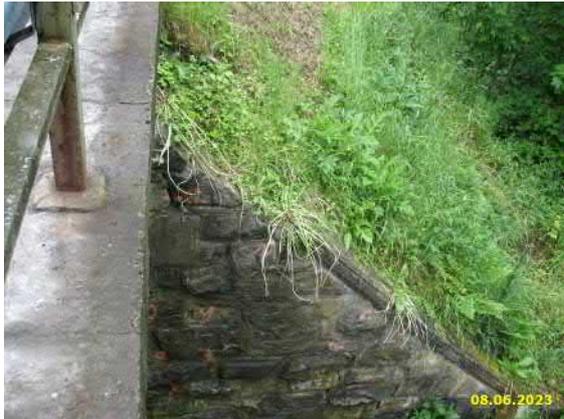
HP 2023 - BILD 15 - FLÜGELKOPF UNTERSTROM LINKS MIT ABDECKPLATTEN

[11] S=0, V=0, D=1 BSP-ID 020-05

Abdeckplatte, Teilweise, Bewachsen, Alle Flügel, kräftiger Bewuchs, auch aus ausgebrochener Verfübung, fördert Lockerung der Abdeckplatten, Bild:HP 2023 - BILD 15 - FLÜGELKOPF UNTERSTROM LINKS MIT ABDECKPLATTEN

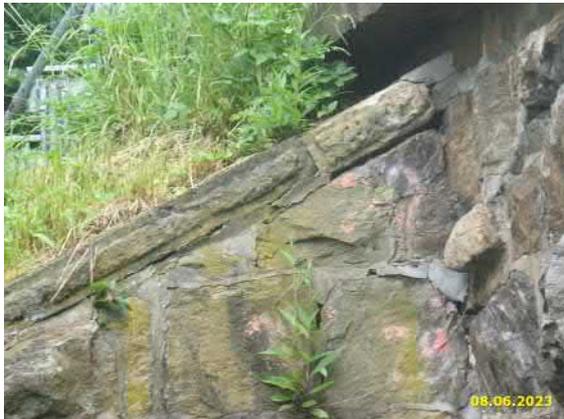
HP 2023 - BILD 08 - FLÜGELKOPF OBERSTROM LINKS MIT ABDECKPLATTEN

[17] S=1, V=0, D=2 BSP-ID 020-08

Abdeckplatte, Bereichsweise, Locker / lose, Alle Flügel, Oben, mehrere Abdeckplatten der Flügel lose oder abgerissen, unterstrom links teilweise entfernt, Bild:HP 2023 - BILD 08 - FLÜGELKOPF OBERSTROM LINKS MIT ABDECKPLATTEN

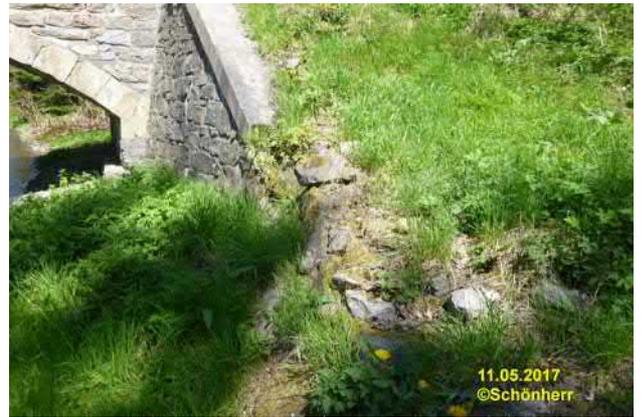
17H-016-VORN LINKS - ZERFALLENE UFERMAUER

[16] S=0, V=0, D=0 BSP-ID 027-09

Sonstiger Stützungskörper, Trockenmauer, Eine Stelle, Zerfallen, Oberstrom rechts, Trockenmauer als Uferwand zerfällt, starker Bewuchs zur H-Prüfung 2023, Schadensbewertung erfolgt mit 0-0-0, da Schädigung nicht unmittelbar das Bauwerk betrifft, Bild:17H-016-VORN LINKS - ZERFALLENE UFERMAUER

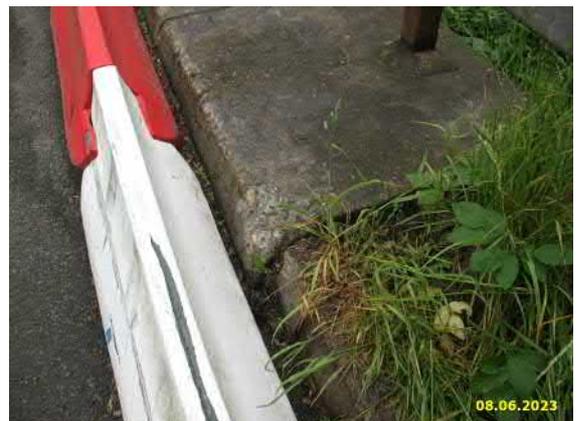
HP 2023 - BILD 01 - BETONGEFÜGE KAPPENFERTIGTEIL HINTEN LINKS

[35] S=0, V=1, D=1 BSP-ID 230-10

Kappe, Betonfertigteil, Mehrfach, Abgeplatzt, Vorne und hinten am Bauwerk, Beidseitig, Beschädigungen durch Abplatzungen und Anprall, Verkehrssicherheit durch vorhandene Leitborde kaum betroffen, Bild:HP 2023 - BILD 01 - BETONGEFÜGE KAPPENFERTIGTEIL HINTEN LINKS

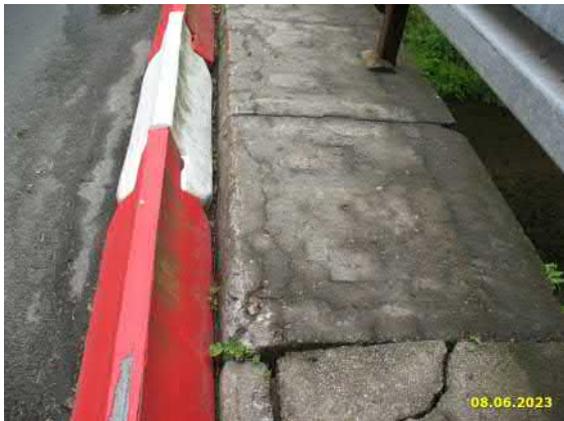
HP 2023 - BILD 02 - BETONGEFÜGE KAPPENFERTIGTEIL VORN RECHTS

[7] S=1, V=2, D=2 BSP-ID 230-04

Bogenartiges Tragwerk / Gewölbe, Kappe, Betonoberfläche, Mehrfach, Gerissen, Längs durchgehend, Rechts, Siehe Foto: HP 2023 - Bild 05 in der Anlage, Längsrisse bis 1,0 mm in den Kappenfertigteilen rechts mehrfach, links beginnend; Fertigteile zudem abgängig mit Verschiebung nach außen, weiterhin Ortbetonbauteil vor Kappenanfang rechts gebrochen, Bild:HP 2023 - BILD 02 - BETONGEFÜGE KAPPENFERTIGTEIL VORN RECHTS

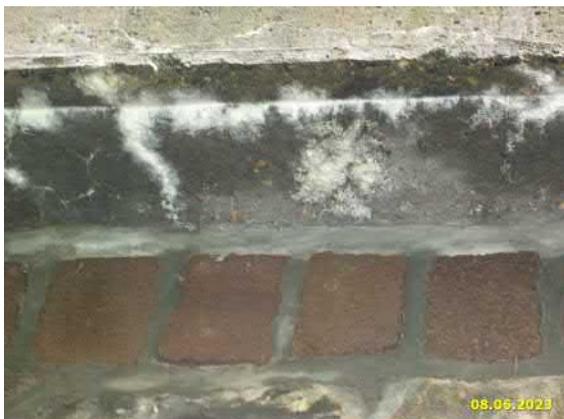
HP 2023 - BILD 19 - GESIMSUNTERSICHT RECHTS - FERTIGTEIL 2 NACH BAUTEILANFANG

[23] S=0, V=0, D=2 BSP-ID 230-22

Brücke, Untersicht des Gesimses, Betonoberfläche, Bereichsweise, Aussinterung, Beidseitig, bereichsweise Aussinterungen infolge Durchfeuchtung, Bild:HP 2023 - BILD 19 - GESIMSUNTERSICHT RECHTS - FERTIGTEIL 2 NACH BAUTEILANFANG

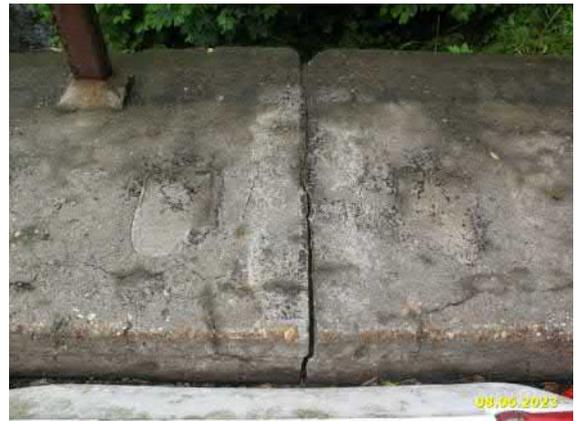
HP 2023 - BILD 03 - FUGE KAPPENFERTIGTEILE 1 UND 2 RECHTS

[34] S=0, V=0, D=3 BSP-ID 259-03

Kappenfuge, Fugenfüllung der Arbeitsfuge, Häufig, Offen, Beidseitig, häufig gerissen und mehrfach ausgebrochen, teilweise mit Bewuchs, Bild:HP 2023 - BILD 03 - FUGE KAPPENFERTIGTEILE 1 UND 2 RECHTS

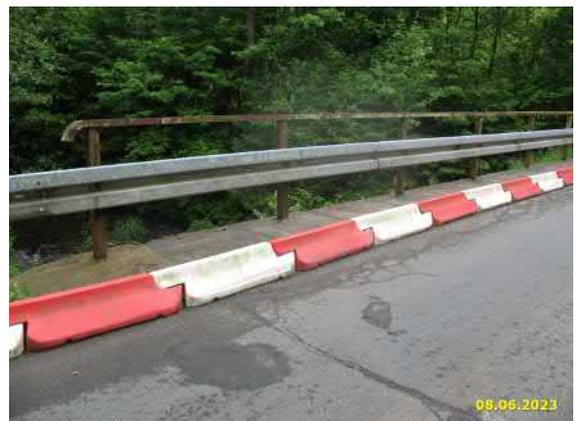
HP 2023 - Bild 04 - Schutzplanke links - vor BW-Ende

[4] S=0, V=2, D=0 BSP-ID 232-01

Brücke, Einfache Schutzplanke, Gesamtes Bauteil, Nicht funktionsfähig, Beidseitig, keine EDSP / nur am Geländer befestigt, kein Platz zum Durchbiegen (Wirkungsbereich) vorhanden, OK-Holm nur 68cm < 75cm (Abstand zum Bord > 30cm), Bild:HP 2023 - Bild 04 - Schutzplanke links - vor BW-Ende

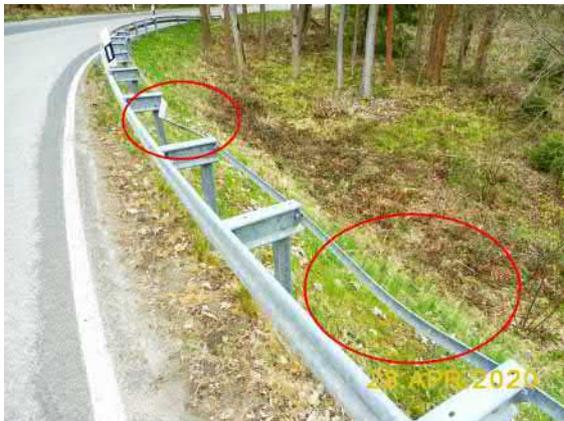
20E-020-HINTEN RECHTS - SPANNBAND 2X VERBOGEN

[41] S=0, V=1, D=0 BSP-ID 232-15

Spannband der Distanzschutzplanke, Vereinzelt, Geknickt, Anzahl: 2 Stelle(n), Hinter dem Bauwerk, Rechts, 2 Stellen, jedoch nach Bauwerksende, Bild:20E-020-HINTEN RECHTS - SPANNBAND 2X VERBOGEN

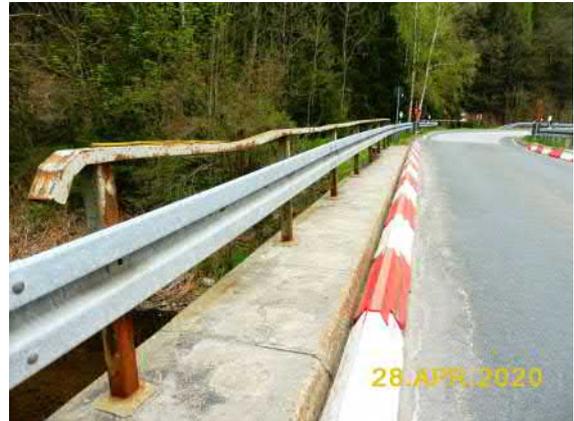
20E-027-HINTEN RECHTS - GELÄNDER NACH AUßEN GEKIPPT - HANDLAUF VERBOGEN - ROST

[27] S=1, V=1, D=1 BSP-ID 231-22

Holmgeländer ohne Seil, mit einer Knieleiste oder mehreren Knieleisten, Gesamtes Bauteil, Schrägstellung zu stark, Beidseitig, Geländer beidseitig aufgrund der Stirnwandverschiebung schräggehend, zudem eventuell infolge umgefallener Bäume stark deformiert, Bild:20E-027-HINTEN RECHTS - GELÄNDER NACH AUßEN GEKIPPT - HANDLAUF VERBOGEN - ROST

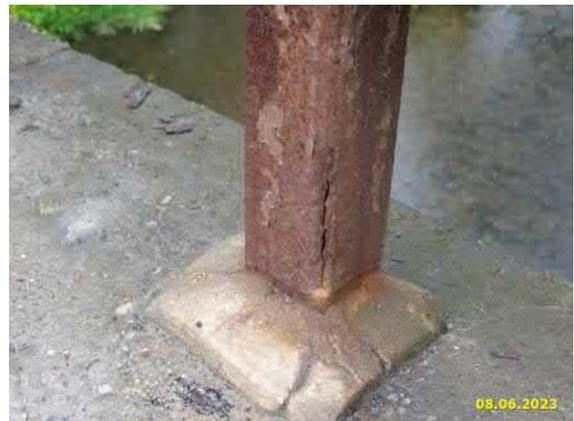
HP 2023 - BILD 06 - DETAIL PFOSTENFUß 3 DES GELÄNDERS RECHTS

[6] S=1, V=3, D=2 BSP-ID 234-06

Bogenartiges Tragwerk / Gewölbe, Holmgeländer ohne Seil, mit einer Knieleiste oder mehreren Knieleisten, Gesamtes Bauteil, Verrostet mit Querschnittsschwächung, Beidseitig, Siehe Foto: HP 2023 - Bild 06 in der Anlage, Durchrostung einzelner Tragglieder bei bis 5 mm dickem Blattrost, Knieholme (jedoch hinter Schutzplanke) am Pfosten 2 rechts und Pfosten 4 links sowie Pfosten 3 rechts aufgerissen; Standsicherheit der Schutzplanke als Folge ebenfalls betroffen, Bild:HP 2023 - BILD 06 - DETAIL PFOSTENFUß 3 DES GELÄNDERS RECHTS

Der Mangel/Schaden beeinträchtigt die Verkehrssicherheit;  
 die Verkehrssicherheit ist nicht mehr voll gegeben.  
 Schadensbeseitigung oder Warnhinweis kurzfristig erforderlich.  
 Wegen Schäden an folgenden Bauteilen:  
 - Holmgeländer ohne Seil, mit einer Knieleiste oder mehreren Knieleisten

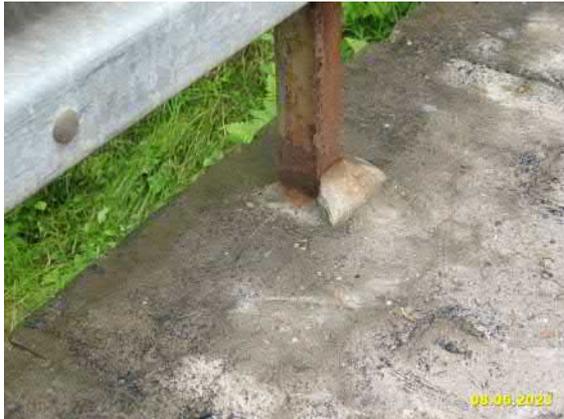
HP 2023 - BILD 05 - DETAIL PFOSTENFUß 2 DES GELÄNDERS RECHTS

[43] S=1, V=1, D=2 BSP-ID 231-23

Brücke, Pfostenfuß des Geländers, Mörtel, Mehrfach, Gebrochen / abgebrochen, Beidseitig, Vermörtelung beginnt abzuplatzen, Entwässerungsröhrchen fehlt, Bild:HP 2023 - BILD 05 - DETAIL PFOSTENFUß 2 DES GELÄNDERS RECHTS

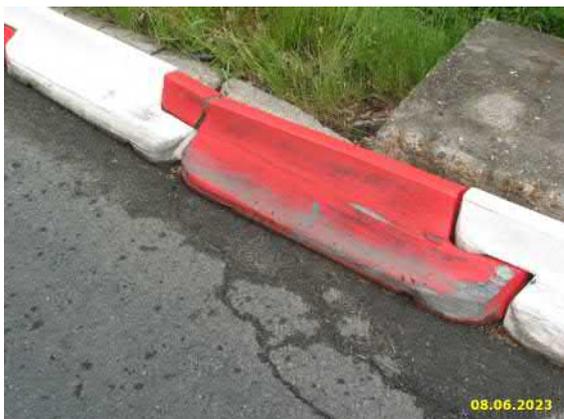
HP 2023 - BILD 04 - LEITBORDELEMENT VOR KAPPENENDE RECHTS

[44] S=0, V=1, D=1 BSP-ID 236-03

Brücke, Sonstige Schutzeinrichtungen, Eine Stelle, Beschädigt durch Fremdeinwirkung, Am Ende des Bauwerks, Rechts, Leitelement gebrochen, mit sichtbaren Schrammspuren; ebenfalls Beschädigungen der Leitbaken an den Bauwerksenden, Bild:HP 2023 - BILD 04 - LEITBORDELEMENT VOR KAPPENENDE RECHTS

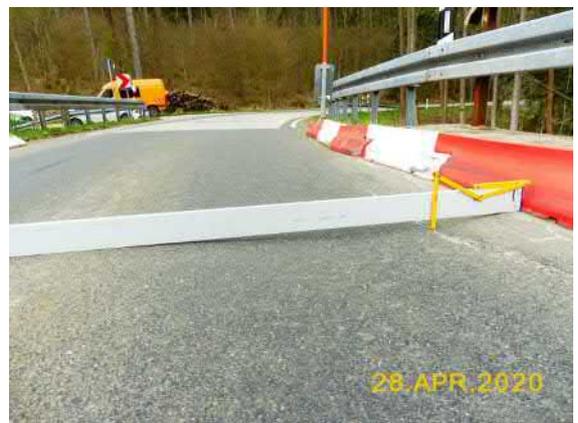
20E-005-HINTEN RECHTS - SPURRINNEN BIS 4CM - ÖRTLICHE ABSÄTZE

[5] S=0, V=2, D=2 BSP-ID 242-04

Brücke, Fahrbahnbelag, Walzasphalt, Durchgehend, Spurrinnen, Tiefe > 3 cm, Beidseitig, Siehe Foto: HP 2023 - Bild 07 in der Anlage, mehrfach instand gesetzte Spurrinnen mit Rissbildung und Belagsverdrückung bis circa 5 cm Höhe vor den Gleitborden, Randbereiche nur dünn mit Asphalt überzogen, Sonderfuge Belag-Bord fehlt, Bild:20E-005-HINTEN RECHTS - SPURRINNEN BIS 4CM - ÖRTLICHE ABSÄTZE

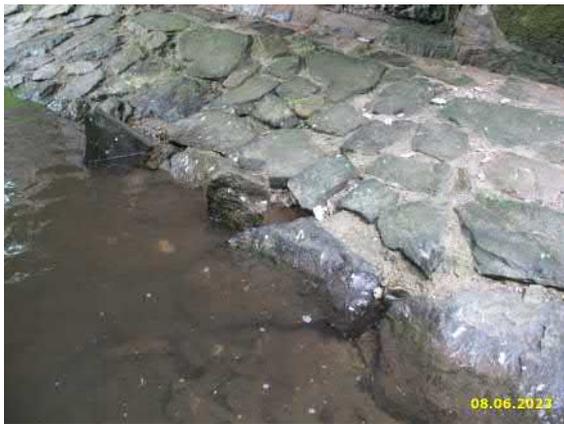
HP 2023 - BILD 09 - UFERBEFESTIGUNG VOR WIDERLAGER HINTEN - LÄNGSACHSE

[20] S=1, V=0, D=1 BSP-ID 251-06

Befestigtes Ufer des Gewässers, Pflasterverfugung, Teilweise, Ausgewaschen, Vor Widerlager hinten, Wasserwechselzone, Uferbefestigung vor Widerlager hinten mit teilweise herausgelösten Steinen sowie bei 1 m von Bauwerksrand links Unterspülung bis 20 cm tief, Bild:HP 2023 - BILD 09 - UFERBEFESTIGUNG VOR WIDERLAGER HINTEN - LÄNGSACHSE

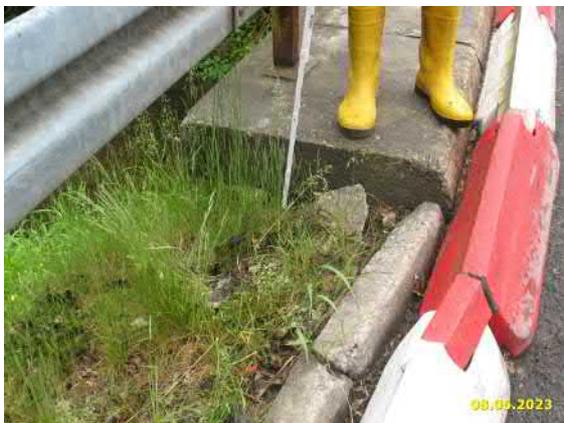
HP 2023 - BILD 07 - ANSCHLUSS GELÄNDE-KAPPENENDE RECHTS

[42] S=0, V=2, D=1 BSP-ID 251-09

Brücke, Bankett, Ausgeprägt, Mehr als 5 cm abgesackt / gesetzt, Vorne und hinten am Bauwerk, Beidseitig, Höhengsprung am Geländeanschluss an Kappendenen bis 40 cm, lichte Höhen auch an anschließender Schutzplanke zu groß, Bild:HP 2023 - BILD 07 - ANSCHLUSS GELÄNDE-KAPPENENDE RECHTS
