## Erweiterung und Instandsetzung Hochwasserrückhaltebecken Straußfurt

Teil B:  
Abschlussbauwerk (TO11)  
Unterlage 3 – Fotodokumentation

Entwurfs- und Genehmigungsplanung

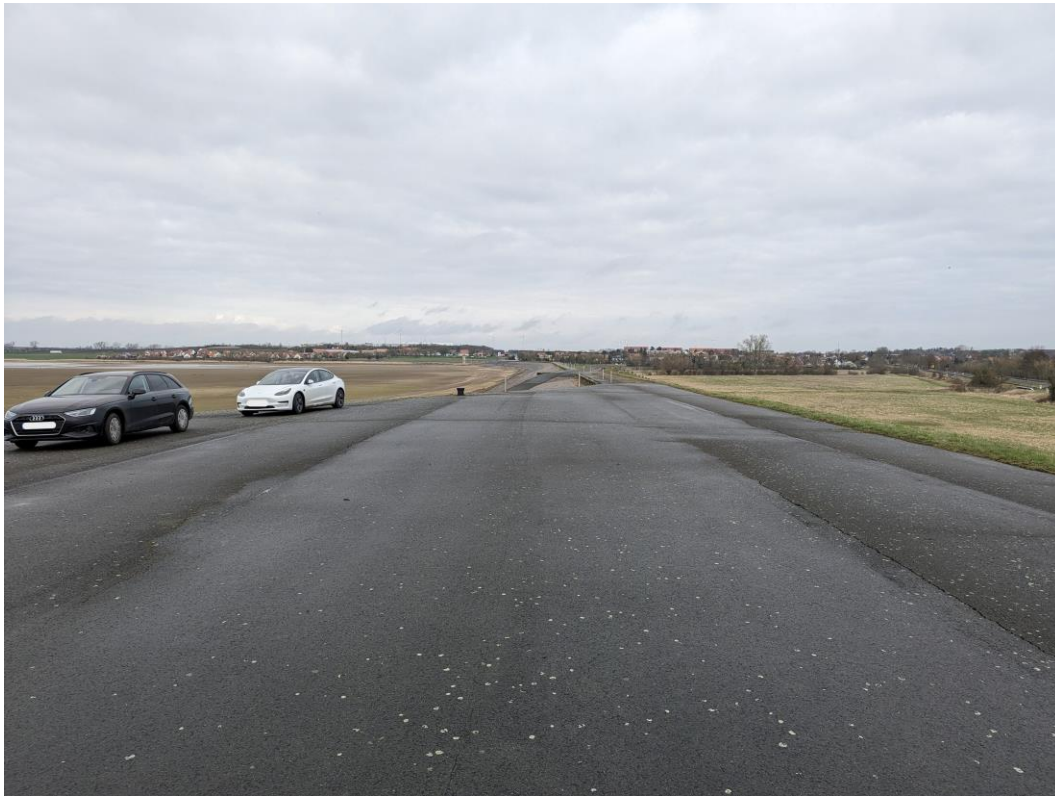
Abbildung 1: nördliche Verkehrsfläche auf Damm , Blickrichtung Norden

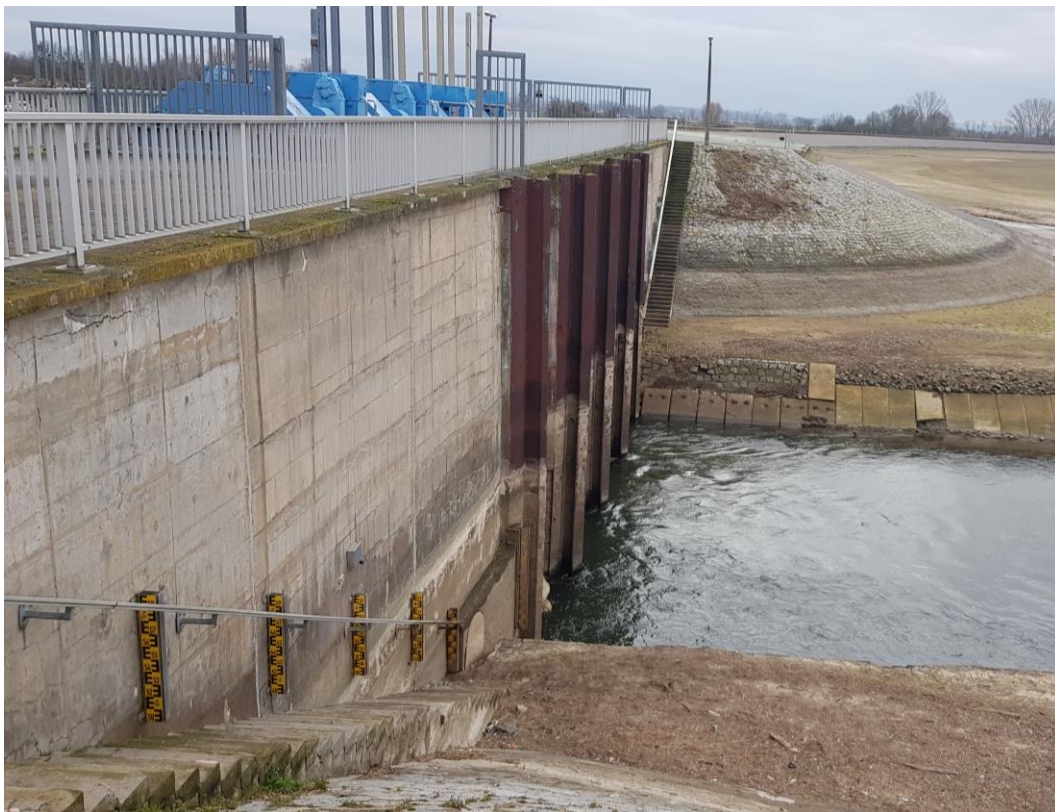
Abbildung 2: Abschlussbauwerk, Einlaufbereich, Blickrichtung Süden

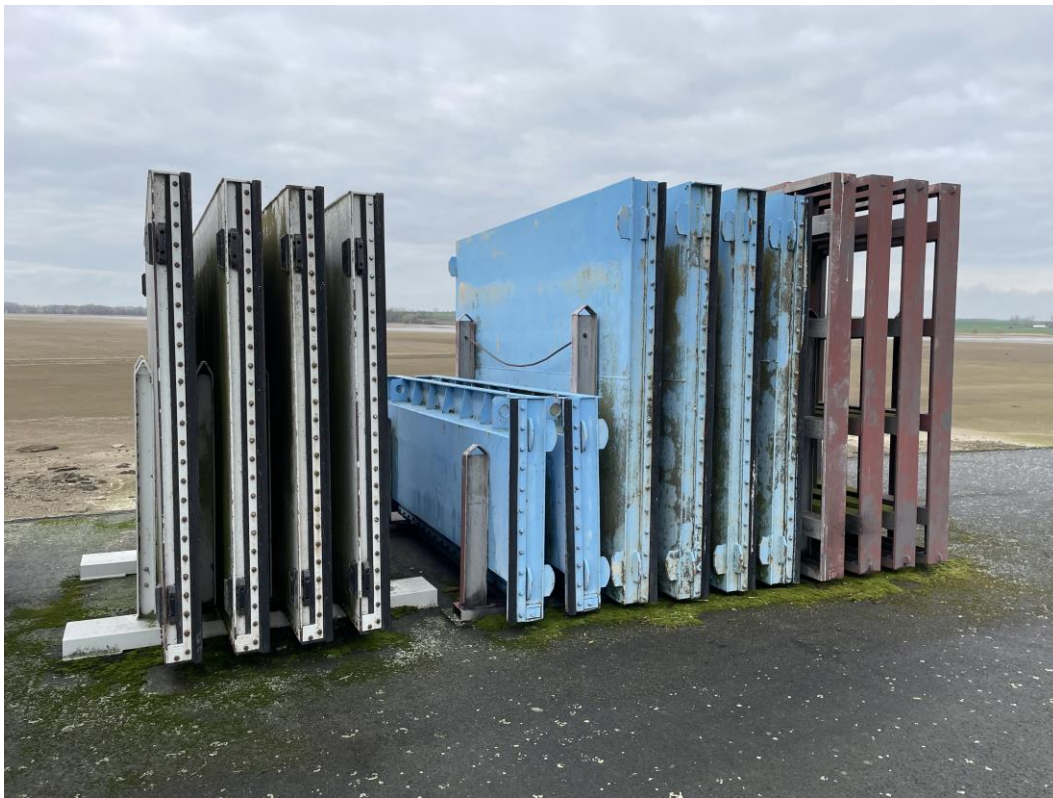
Abbildung 3: Revisionsverschlüssen, Blickrichtung Westen

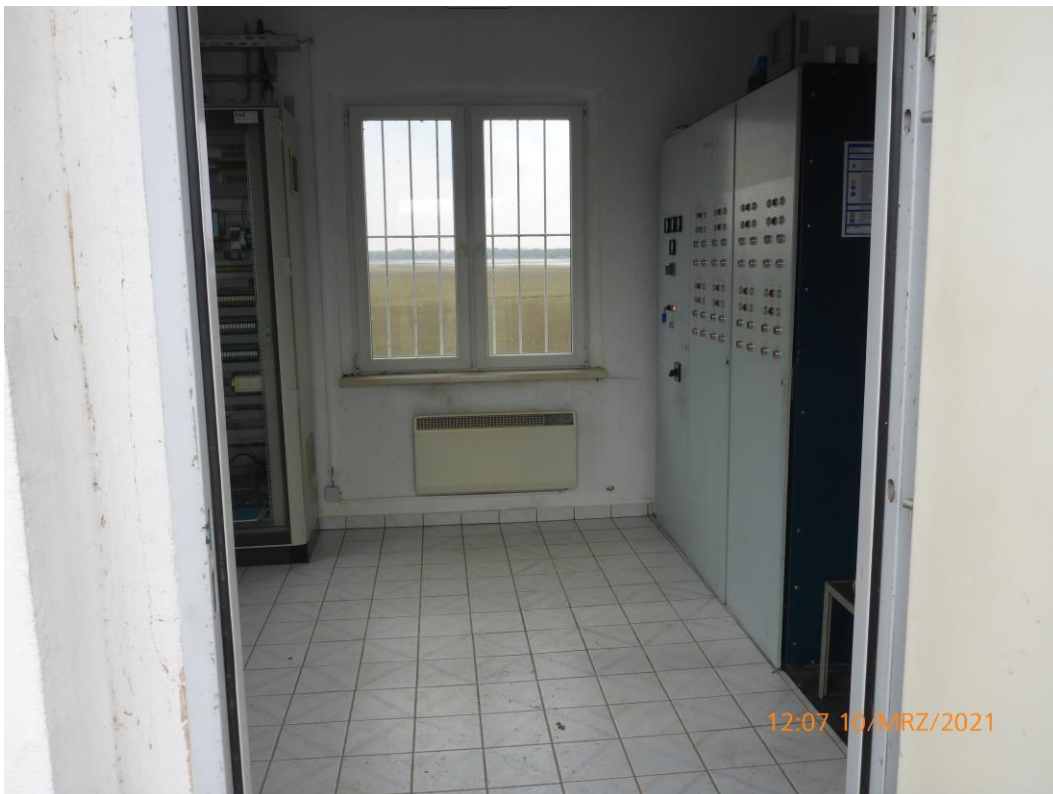
Abbildung 4: Innenraum Bedingebäude

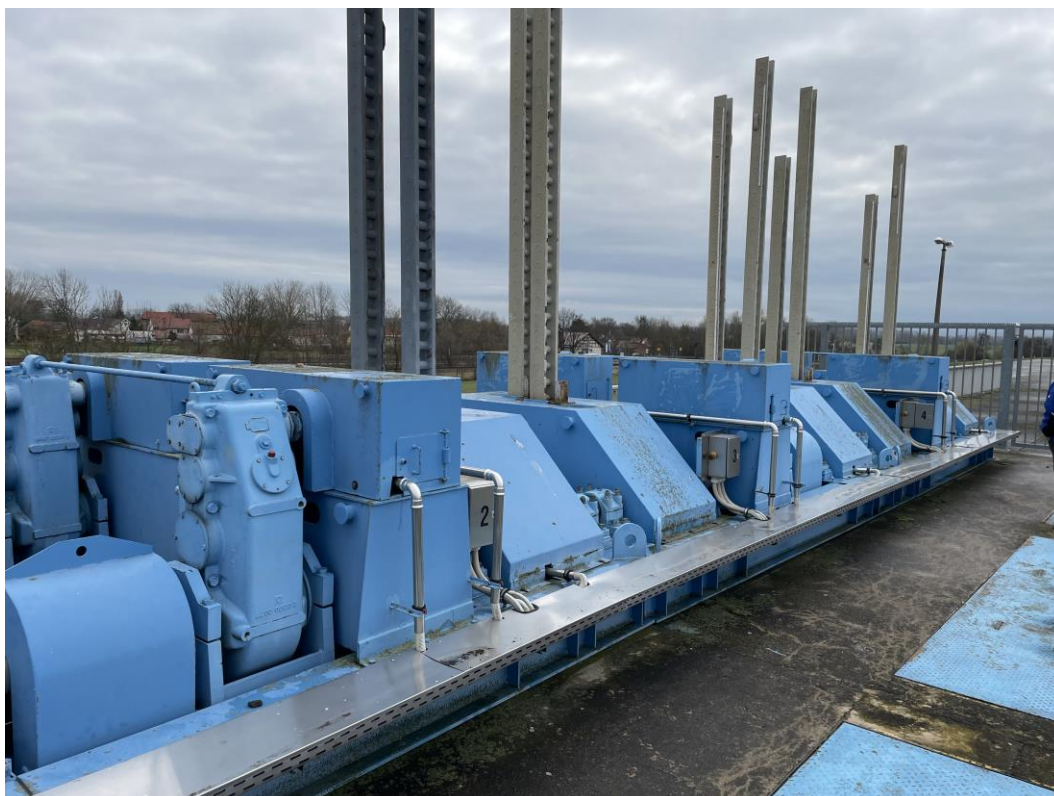
Abbildung 5: Abschlussbauwerk mit Antrieb für Wehrverschlüsse, Zaun- und Toranlage, Blickrichtung Süd-Osten

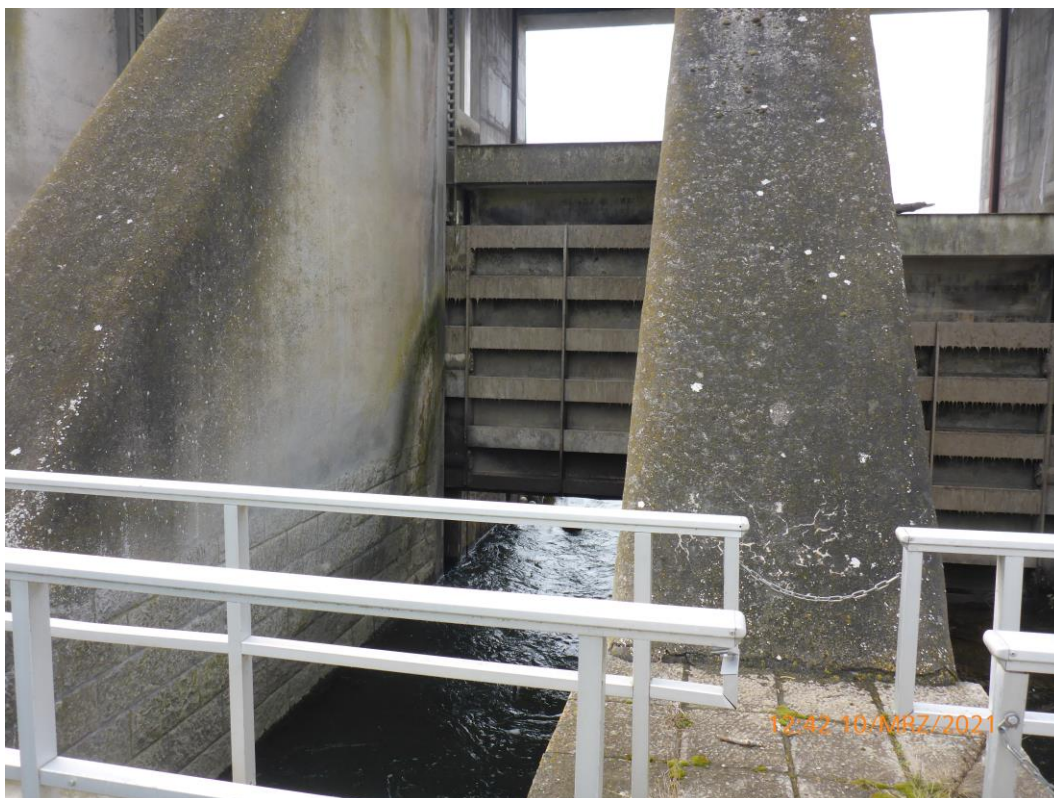
Abbildung 6: Wehrfelder mit Schütztafeln von Unterstrom, Blickrichtung Westen

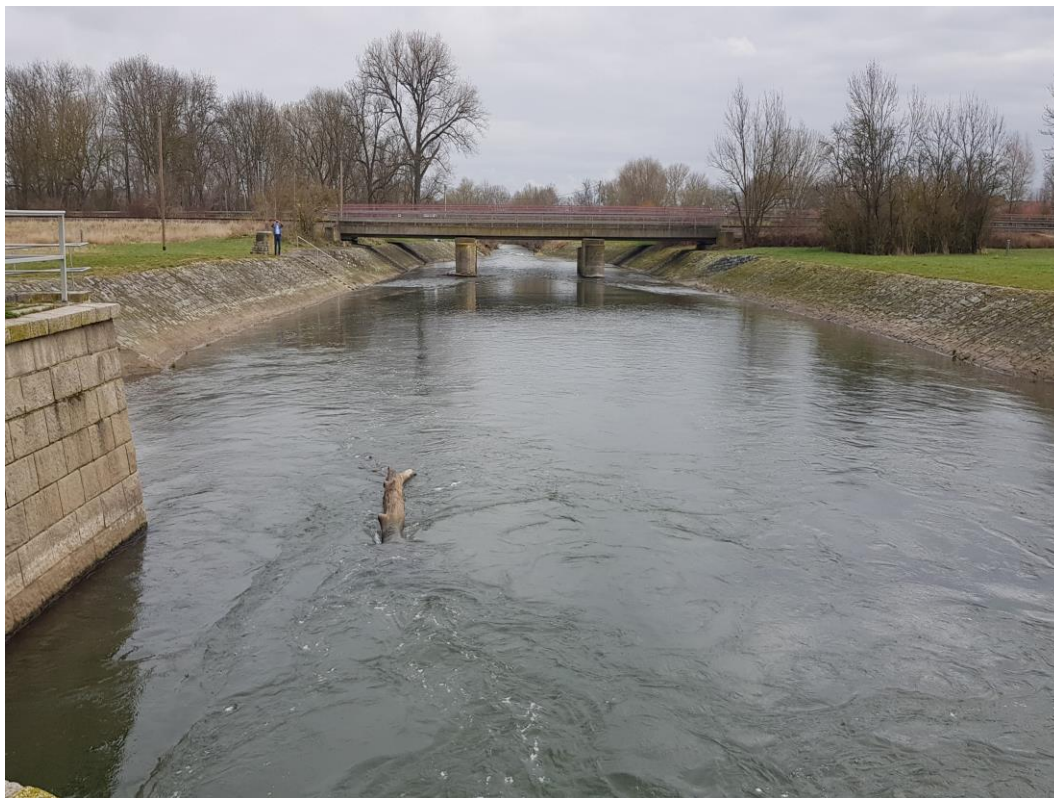
Abbildung 7: Tosbecken, Aufnahme von Bediensteg nach Unterstrom, Blickrichtung Osten

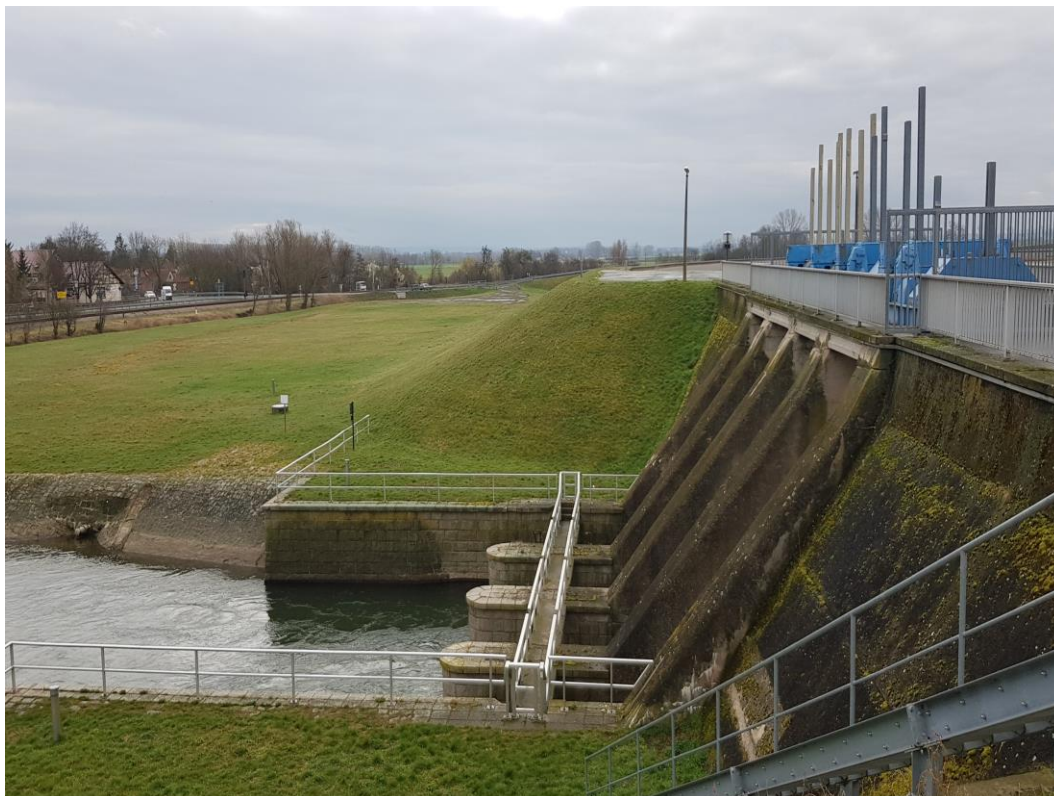
Abbildung 8: Abschlussbauwerk im Auslaufbereich mit Zugangstreppe, Wehrpfeilern und Bediensteg, Blickrichtung Süden

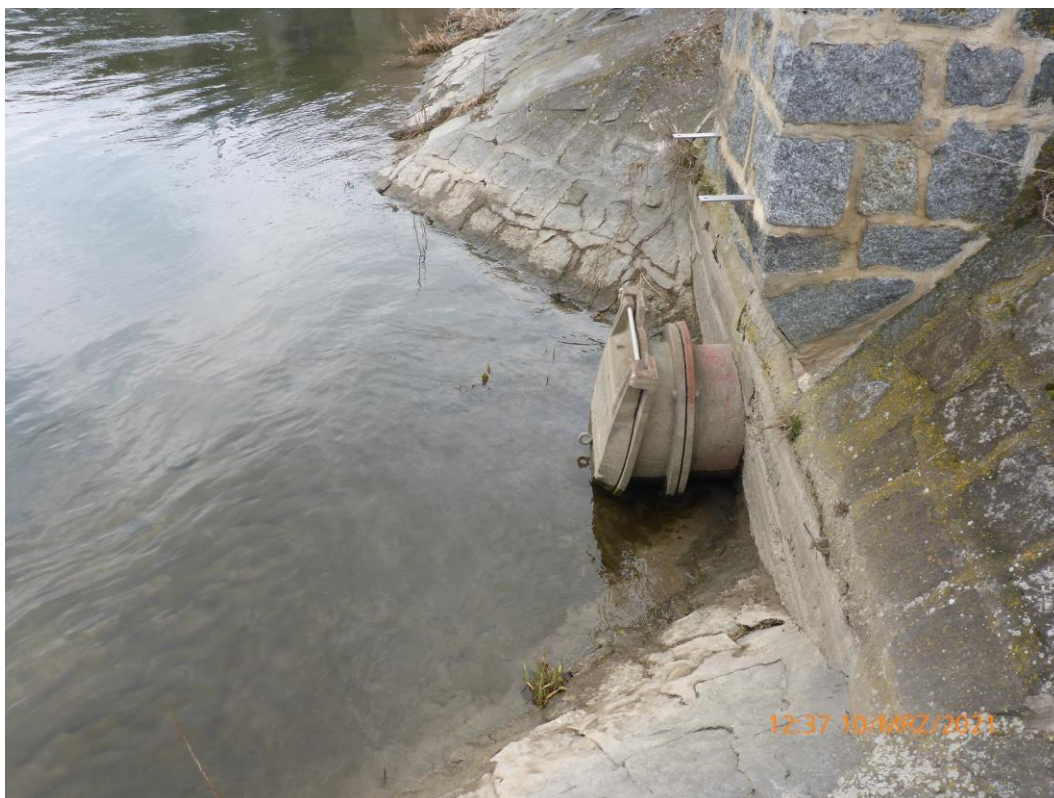
Abbildung 9: Auslauf nördliche Entwässerungsleitung mit Rückstauklappe im Auslaufbereich des Ab-sperrbauwerks, Entwässerung der Verkehrsfläche und Böschung des Hauptdammes in die Unstrut, Blickrichtung Westen

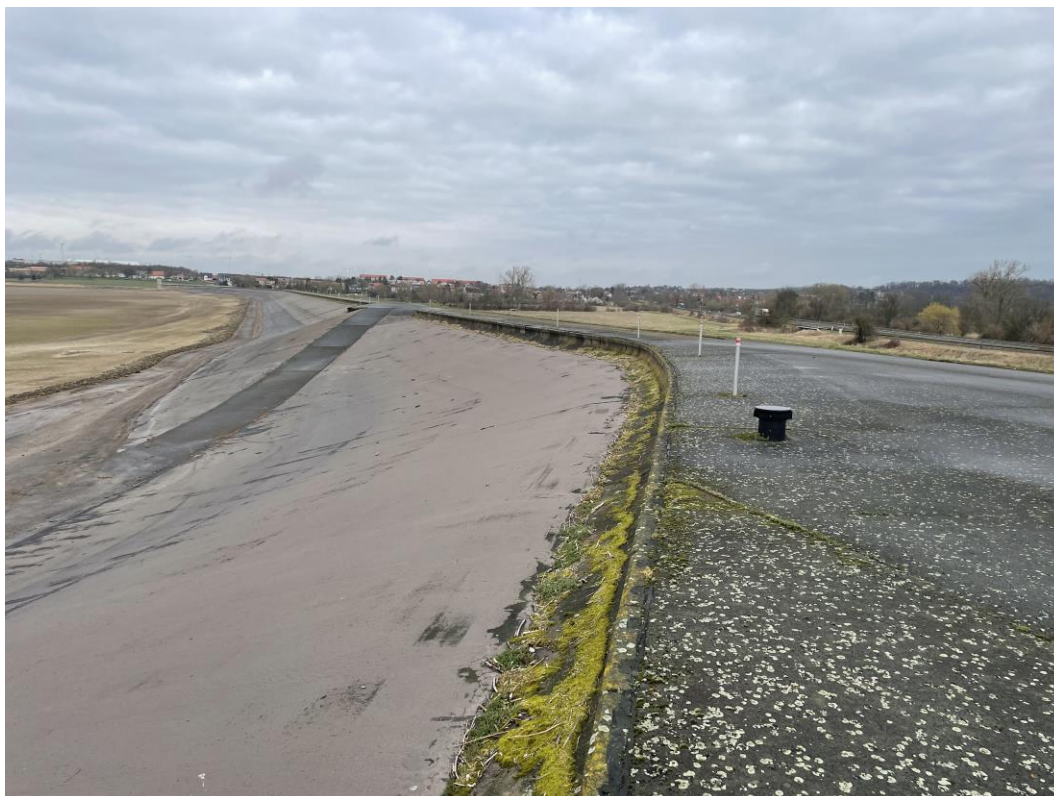
Abbildung 10: Hauptdamm Nord Wasserseite, Blickrichtung Nord-Osten

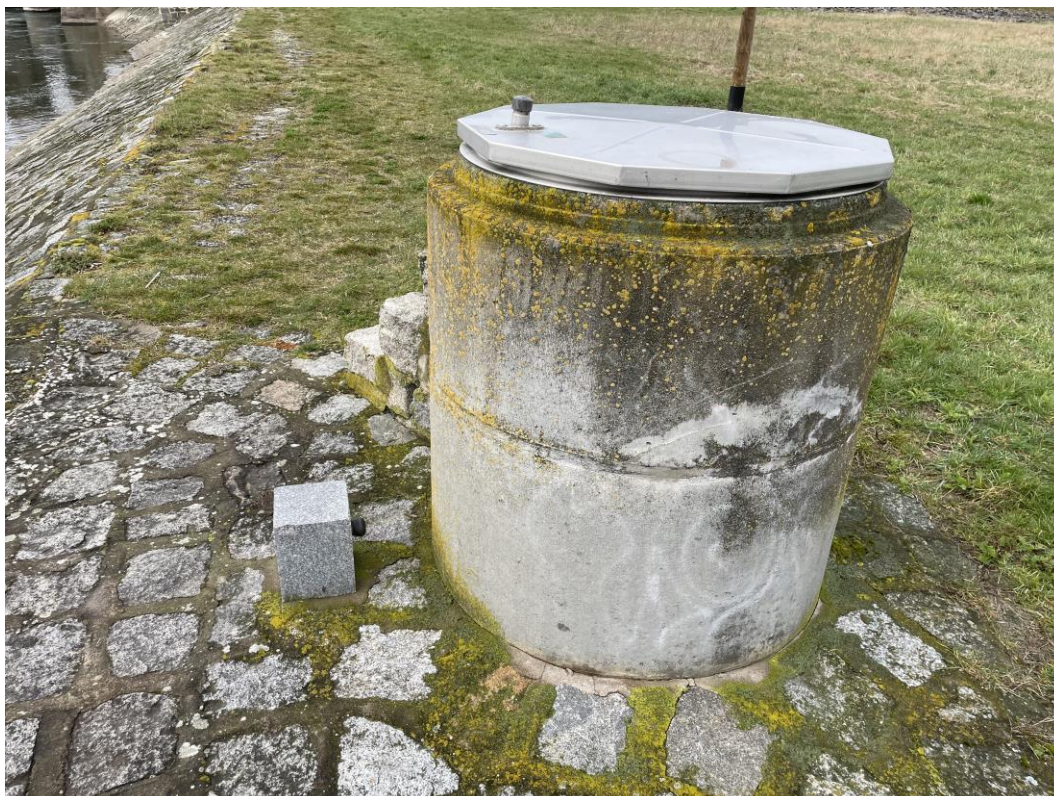
Abbildung 11: Schacht Abgabepiegel, Aufnahme in Richtung Hauptdamm, Blickrichtung Westen

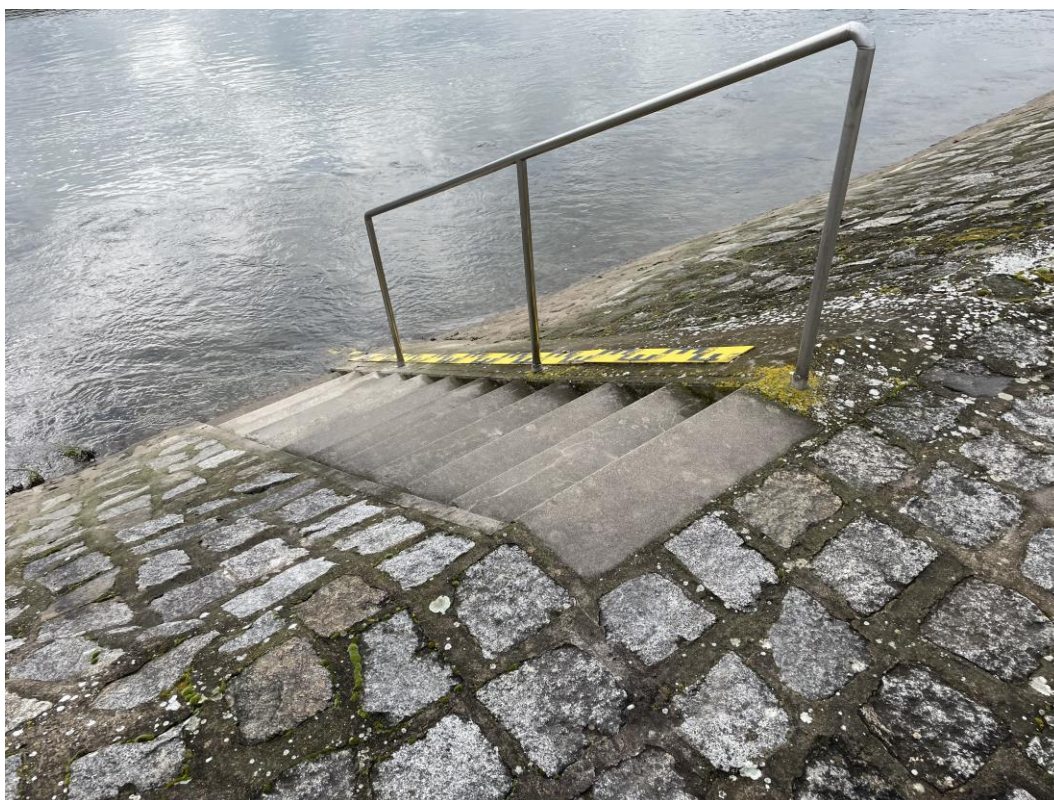
Abbildung 12: Pegeltreppe linkes Ufer, Blickrichtung Westen

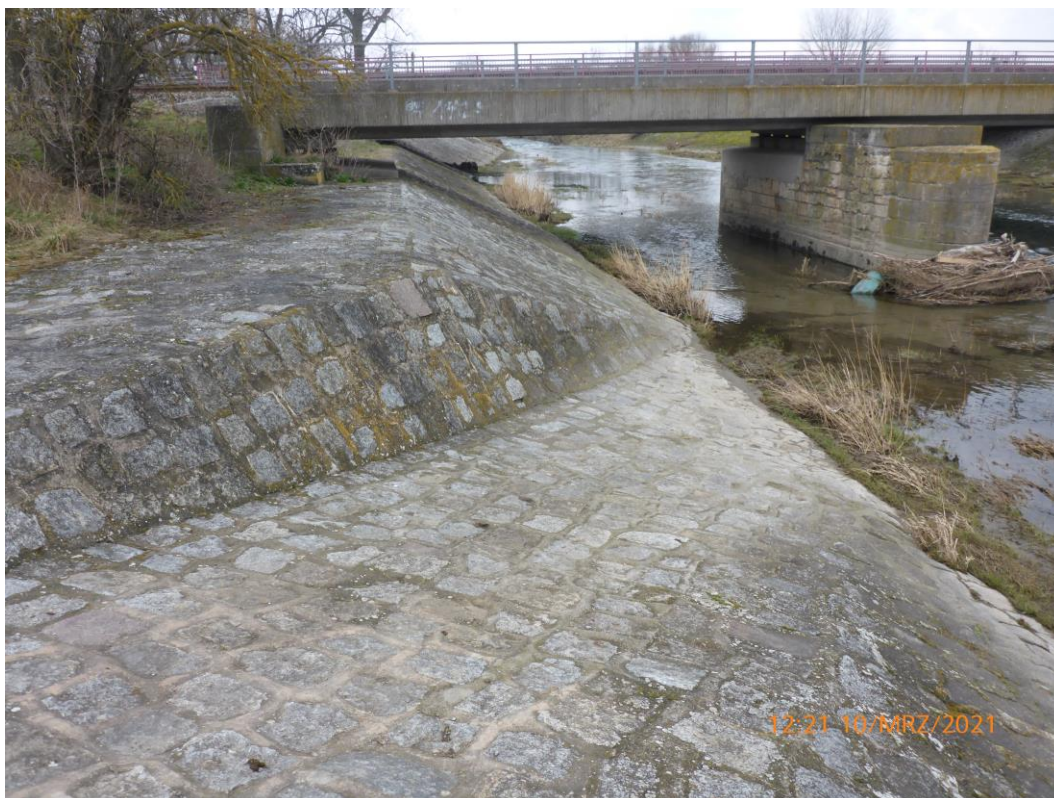
Abbildung 13: Zufahrtsrampe zu Brückenpfeilern der Eisenbahn- und Straßenüberführungen aus Pflaster in Beton, Aufnahme von Schacht Abgabepegel nach Brücken, Blickrichtung Osten

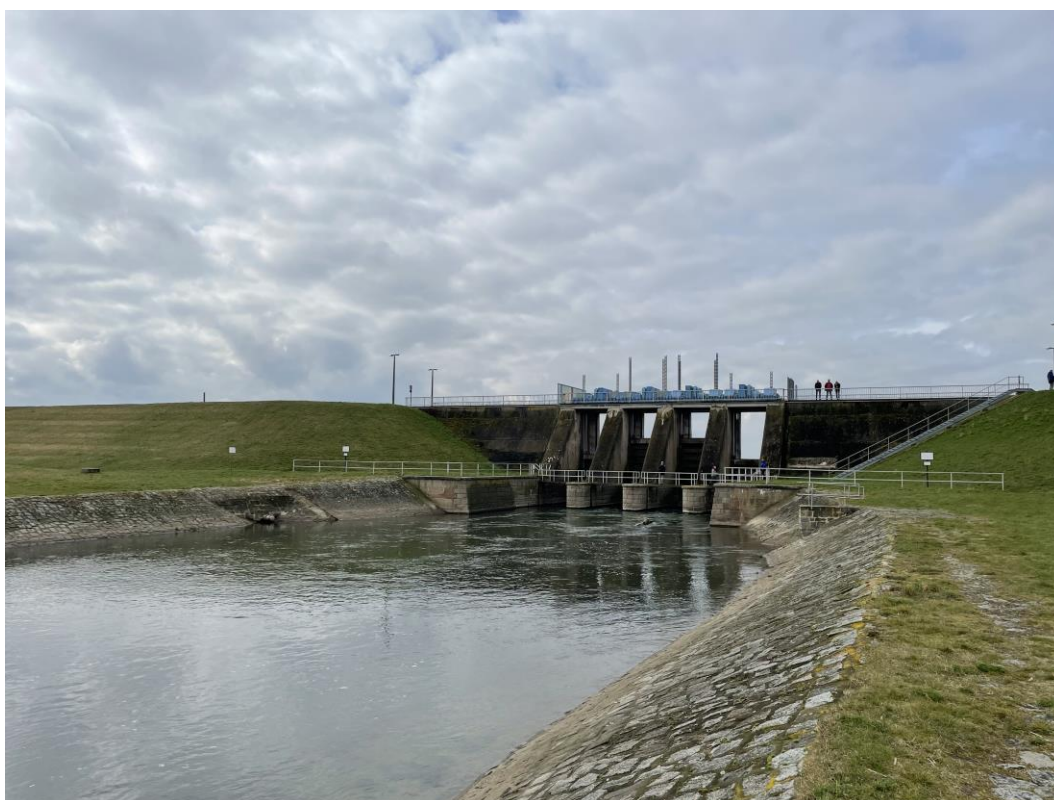
Abbildung 14: Blick auf Absperrbauwerk von Unterstrom, Blickrichtung Westen

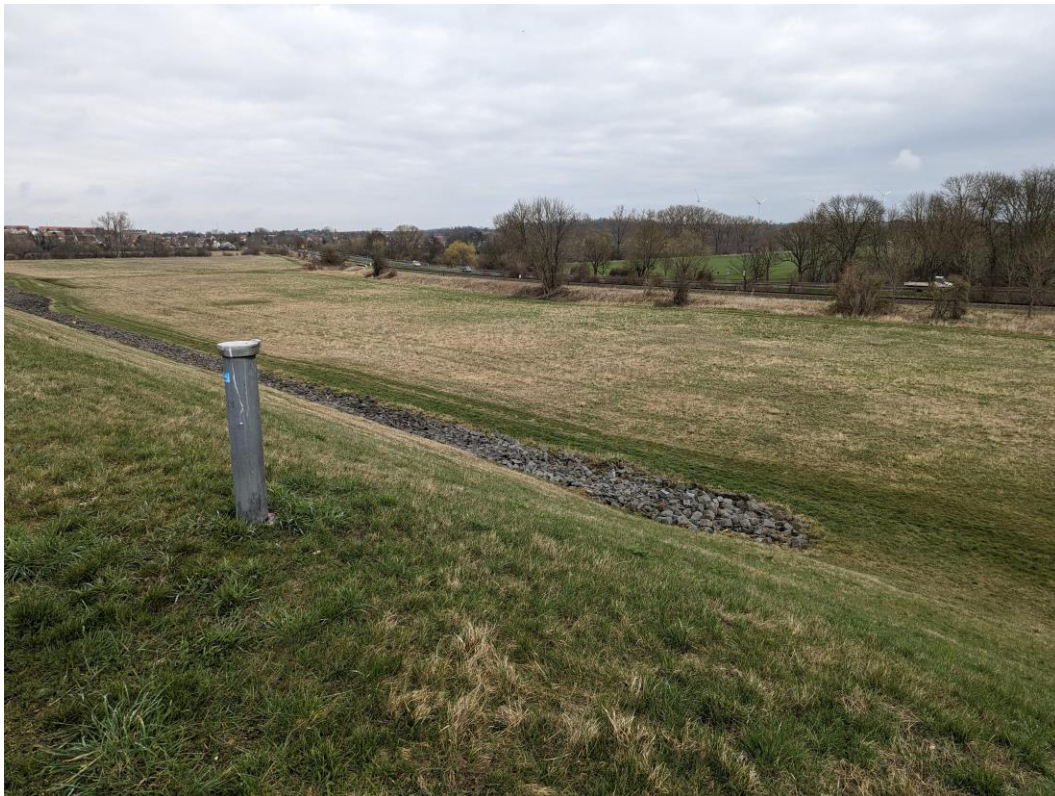
Abbildung 15:       luftseitiges linkes Vorland, Blickrichtung Nord-Osten

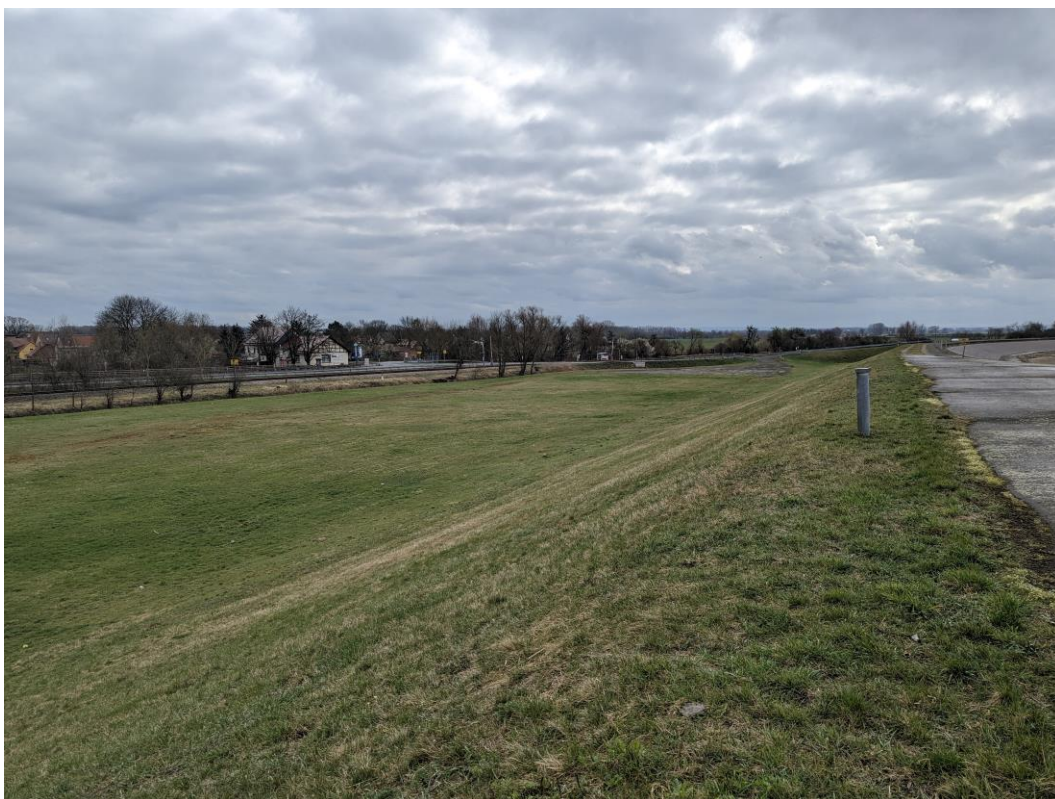
Abbildung 16:       luftseitiges rechtes Vorland, Blickrichtung Süden

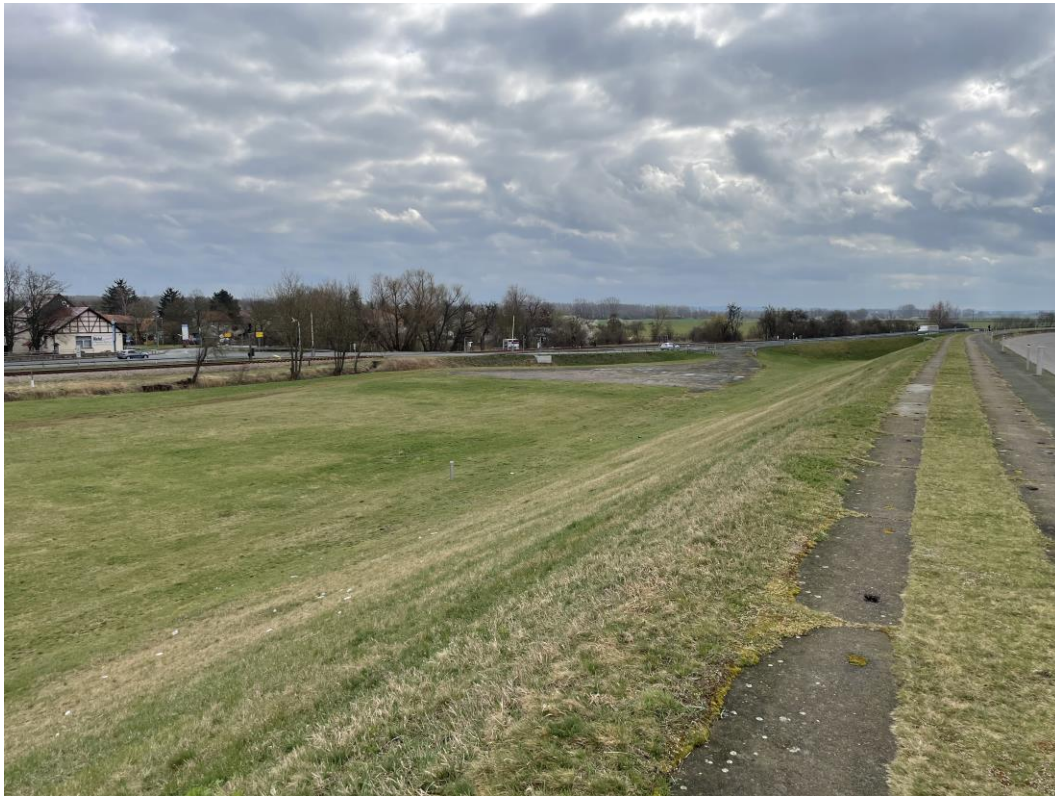
Abbildung 17: Spurplattenweg Hauptdamm Süd, Blickrichtung Süden
