Steinbruch Albeck, Monitoring Artenschutzmaßnahmen 2023

Auftraggeber:
Dörr Ingenieurbüro, Leinfelden-Echterdingen

**BIO - BÜRO
SCHREIBER**

12.08.2024

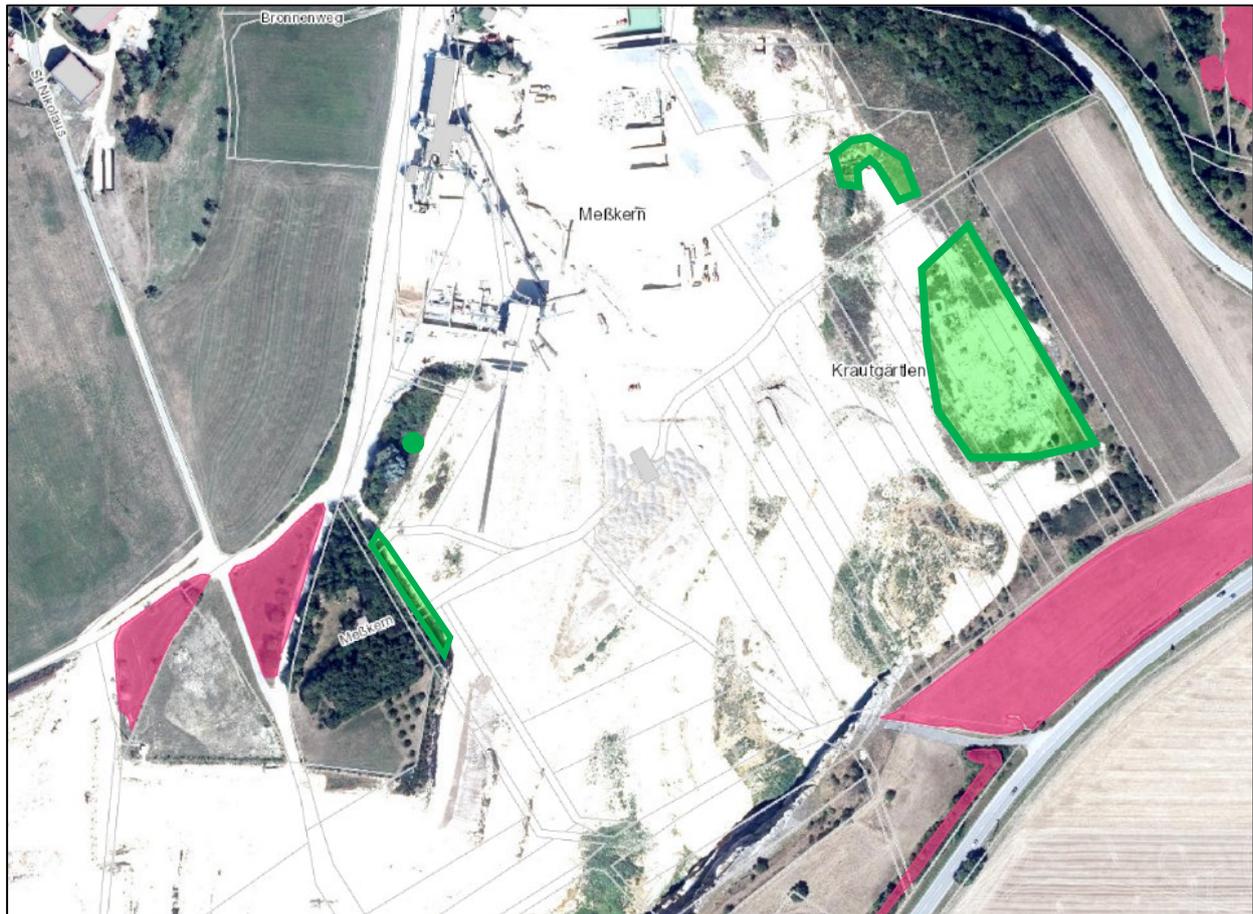
Abb. 2: Zauneidechsen-Nachweise (grüne Flächen bzw. Punkte [Einzeltiere])

Hier konnten zahlreiche Zauneidechsen aller Altersklassen nachgewiesen werden (maximal 14 Individuen beim Begang im Mai), die meisten in den Randbereichen. Auf den mittigen Haufwerken waren entweder keine oder nur jeweils einzelne, meist juvenile oder subadulte Eidechsen vorhanden. Weitere Eidechsen (maximal 4 Ind.) kamen in den Böschungen weiter nordwestlich vor. Siehe dazu Abb. 2.

Diese Maßnahme war offenbar noch nicht vollständig umgesetzt worden. Ganz am Westrand konnte ein einzelnes Zauneidechsen-Männchen nachgewiesen werden, siehe den Punkt in Abb. 2.

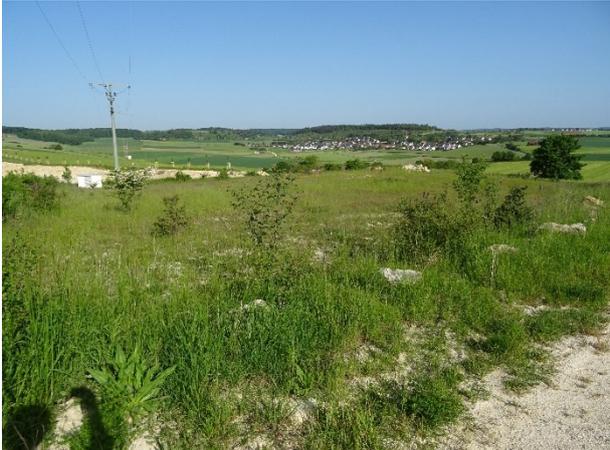
Das Magerbiotop ist gut ausgeprägt, auch wenn im Gegensatz zu den letzten Begehungen vor einigen Jahren diesmal keine Eidechsen mehr beobachtet werden konnten.

Maßnahme Biotopverlegung, Überblick

Katzen oder Hunde, die hier „tätig“ sind. Auf alle Fälle sollten auch hier große, laubfreie Äste oder Zweige als Schutz vor Prädatoren über die Haufwerke gelegt werden. Eine Wiederbesiedlung ist wegen bekannter Vorkommen in der Nähe (die Böschungen neben Z2 und Z3, siehe oben) durchaus möglich.

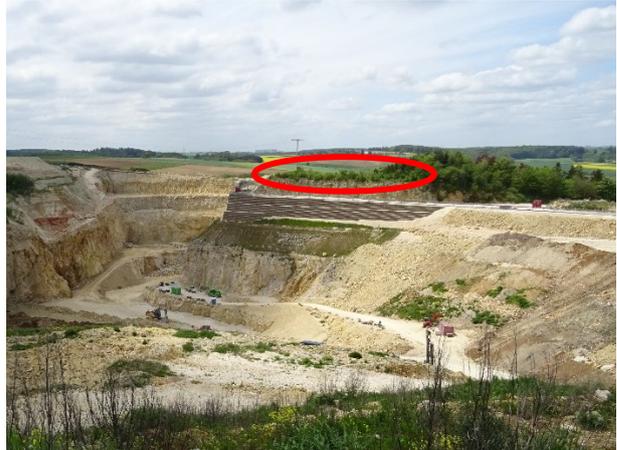
Die Fläche war aktuell noch vollständig verbuscht und für Zauneidechsen ungeeignet.

Hier (Oval) sollte Maßnahme ZE 4 sein, aber bisher ...

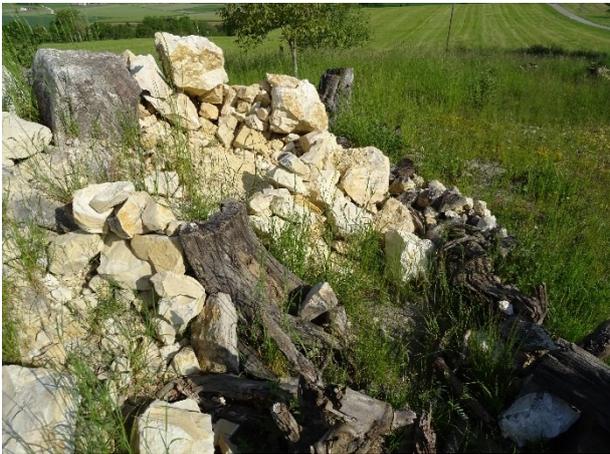
Für Zauneidechsen zu „kahler“, zu offener Steinhauften.

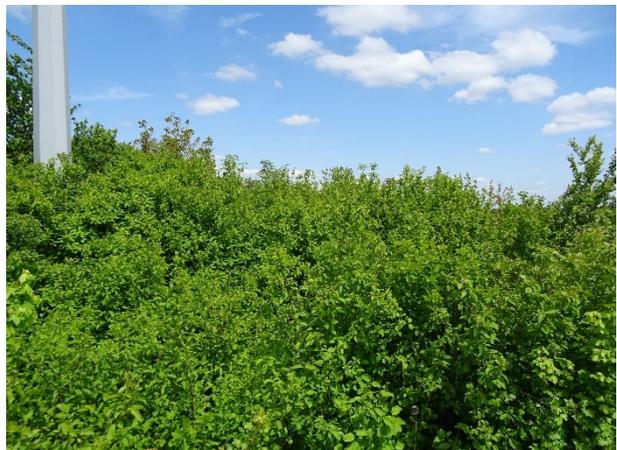
... ist es sicher kein Zauneidechsen-Lebensraum

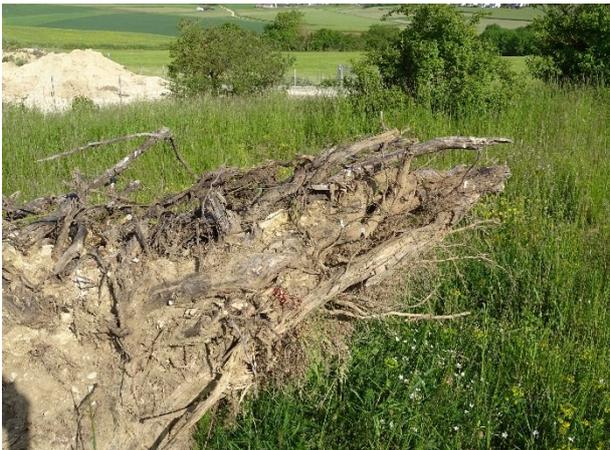
Eigentlich gute Struktur, trotzdem keine Zauneidechsen-Nachweise,

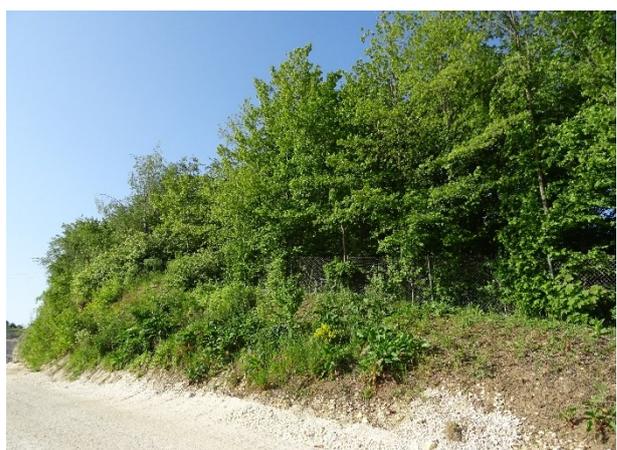
Dagegen gab es einzelne Zauneidechsen auf den Böschung südwestlich Maßnahme ZE 2+3, hier der Südteil ...

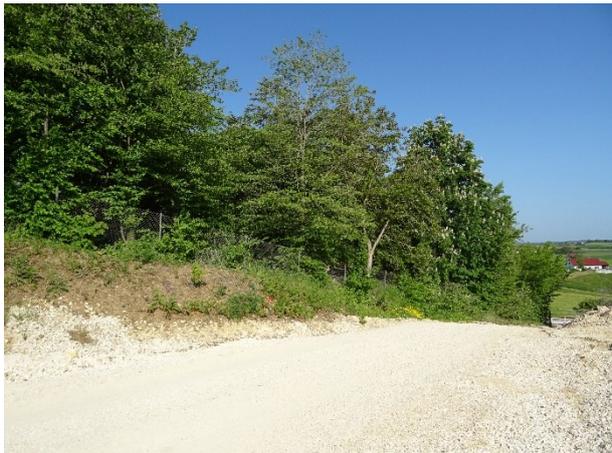
... und hier der Nordteil.

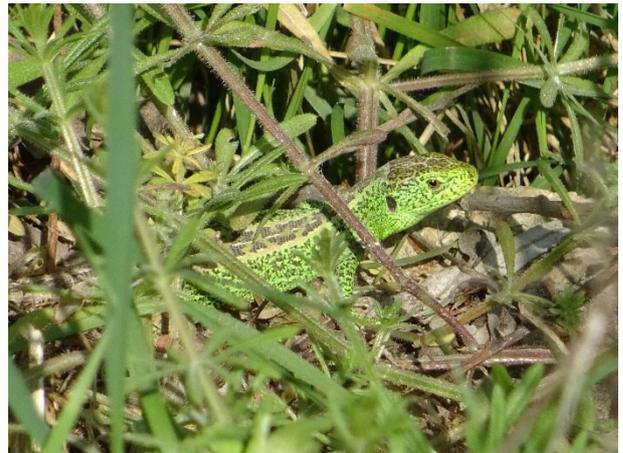
... sonnte sich ein Zauneidechsen-Männchen, vermutlich eher auf der Wanderschaft.

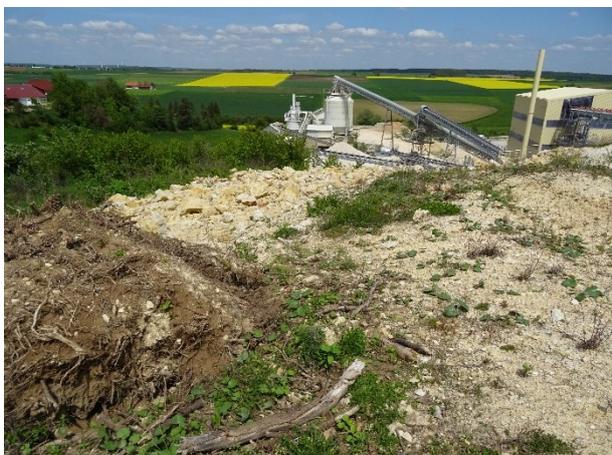
Links im Vordergrund ein Haufwerk (?) von Maßnahme ZE 2, ansonsten sieht man nicht viel.

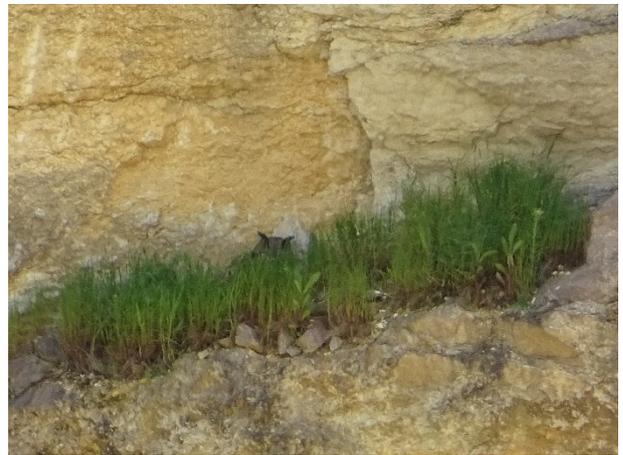
Uhu-Schlafplatz, aber nicht der Nistplatz.

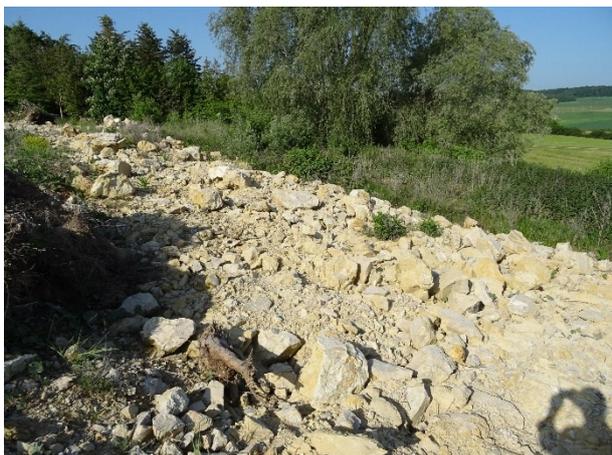
Am Rand der Fläche von Maßnahme ZE 2 ...

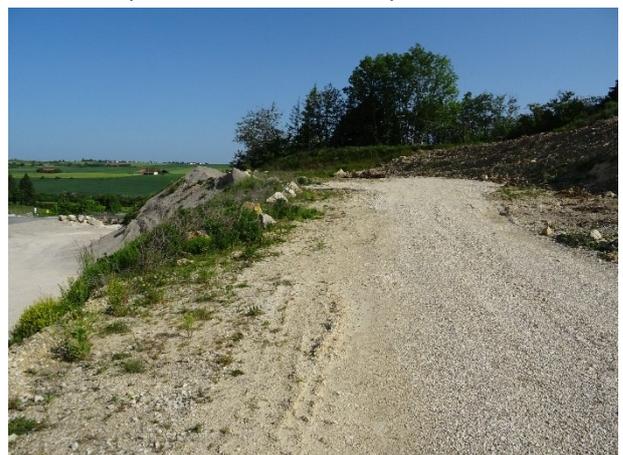
In den Böschungen im Hintergrund, entlang der Wegschleife unterhalb der Bäume, gab es weitere Eidechsen.

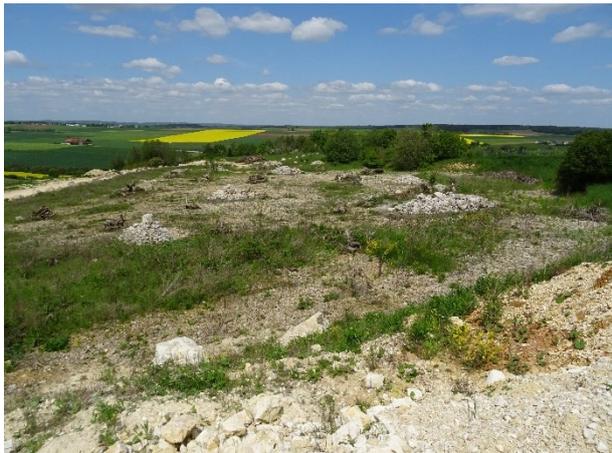
Überblick über Maßnahmenfläche ZE 1.

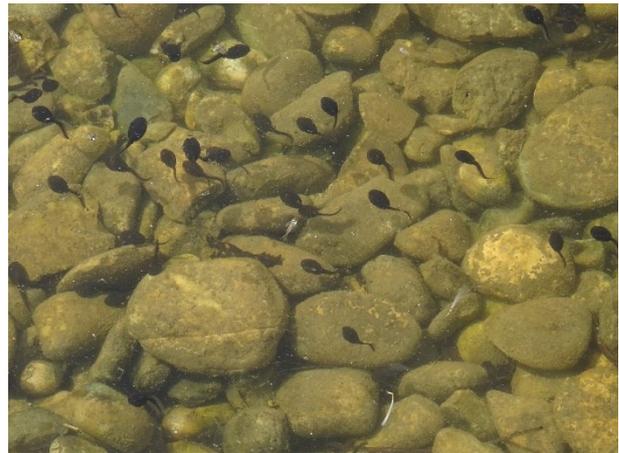
... schwammen Kreuzkröten-Kaulquappen.

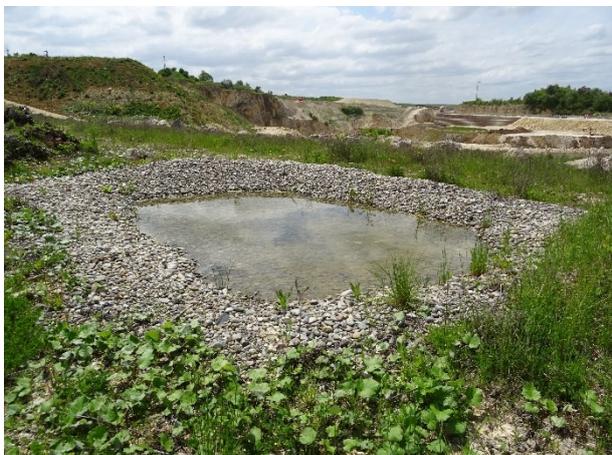
Der erste Folientümpel ...

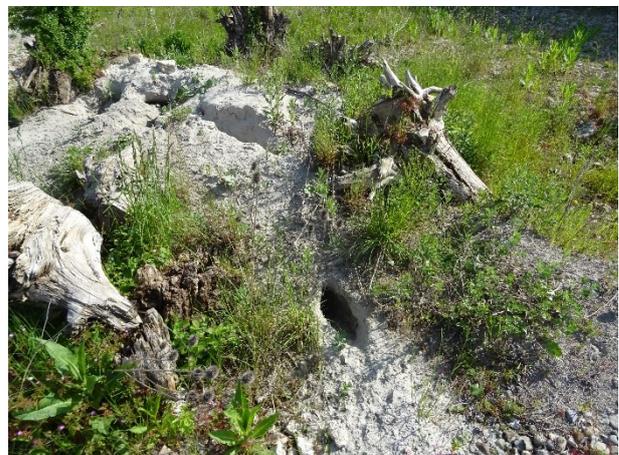
Ungünstige Entwicklung: Fuchsbau im Eidechsenhabitat

Die „Besiedlung“ durch Füchse ist zu beobachten. Fuchsbaue hier sind extrem kontraproduktiv und konterkarieren den eigentlichen Zweck der Fläche, da Füchse sich auf Eidechsen regelrecht spezialisieren können. Notfalls muss großvolumiger Sand wieder ausgebagert bzw. zumindest flach verteilt werden.

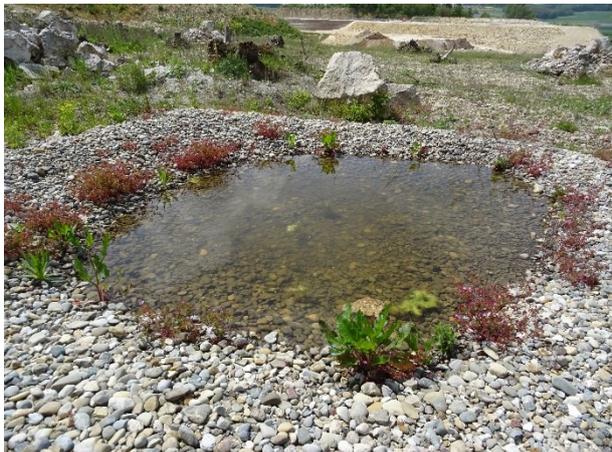
... und der zweite; in beiden ...

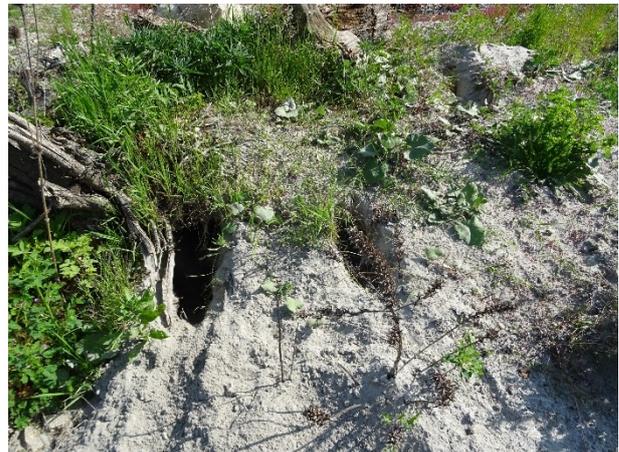
Dto., andere Seite des Haufwerks. Hier wurde offensichtlich zu viel Sand aufgeschüttet.

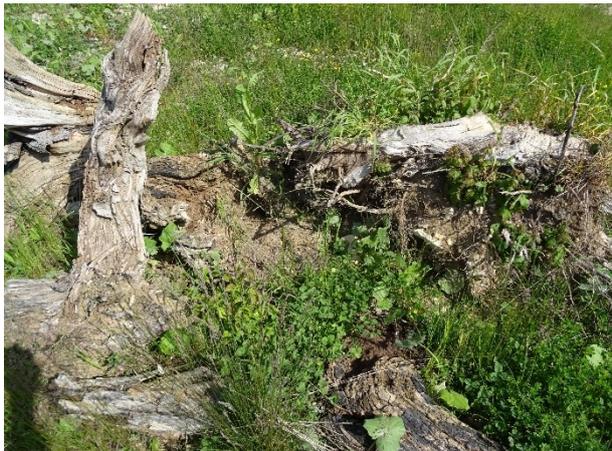
Grundsätzlich gute Struktur eines Haufwerks, dennoch zu offen nach oben; hier wären noch ein paar große Äste zum Schutz gegen Greifvögel oder Krähen gut.

Die Maßnahme ZE 1 + Kk funktioniert. Man sollte jedoch darauf achten, dass die Tümpel im Spätherbst austrocknen und über den Winter durchfrieren, damit keine Libellenlarven die Amphibienlarven dezimieren können. Gegebenenfalls sollte mit einer Tauchpumpe im Oktober oder November das Wasser zumindest aus einem Tümpel abgepumpt werden. Zusätzlich sollten große Äste oder Zweige (ohne Laub!) insbesondere über die mittig in der Fläche liegenden Haufwerke gelegt werden.

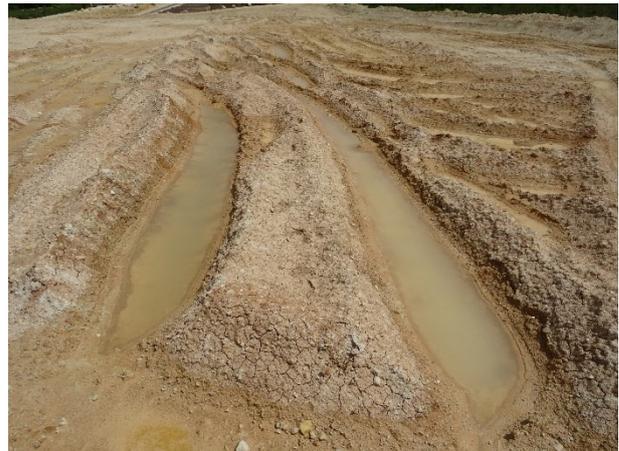
Hier gab es auch diverse wassergefüllte Fahrspuren, aber (noch?) keine Kreuzkröten-Kaulquappen.

Darüber hinaus sollte bei der Erweiterung darauf geachtet werden, dass keine „Fallen“ für Kreuzkröten entstehen, d. h. keine Pfützen, wassergefüllten Fahrspuren etc., die entweder regelmäßig befahren werden oder zu schnell austrocknen. Sollte Laich festgestellt werden (z. B. im Rahmen einer ökologischen Baubegleitung), ist zu prüfen, ob es alternative Fahrmöglichkeiten gibt; andererseits muss man berücksichtigen, dass die Art vermutlich nur deshalb hier vorkommt, weil es den Steinbruch gibt.

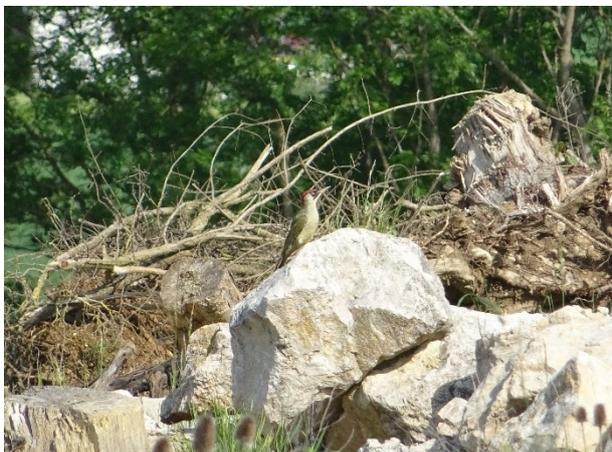
Eher anekdotische Beobachtung eines Grünspechts auf einem Eidechsenhabitat. Zumindest ist nicht bekannt, dass Grünspechte Eidechsen fressen ...

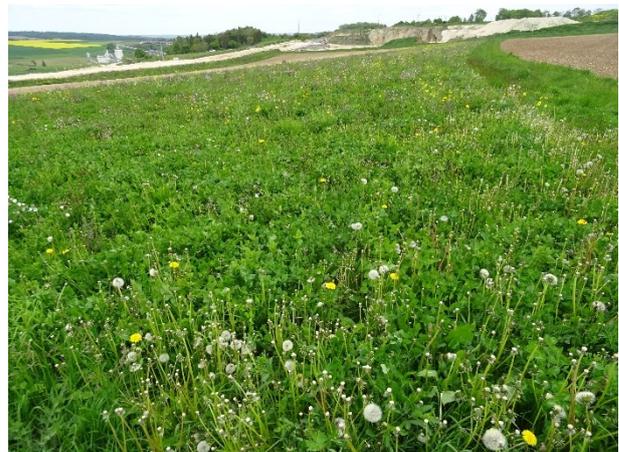
Die Maßnahme wurde durchgeführt. Die Blühfläche selber war eine Klee-Ansaat mit relativ wenigen Blütenpflanzen.

Dichtwüchsiger „Blüh“streifen mit viel zu viel Klee.

Die Brachfläche war für Feldlerchen als Brutplatz nicht und als Nahrungshabitat nur bedingt geeignet. Die Erdwälle im Nordosten bilden außerdem sog. Kulissen, zu denen die Bodenbrüter grundsätzlich Abstand halten. Deshalb war nur noch der Südwestteil der Erweiterungsfläche um den in Nord-Süd-Richtung verlaufenden Feldweg Teil eines Feldlerchen-Reviere. Aktuell konnte jedoch im Umfeld des Steinbruchs weder eine erhöhte noch eine niedrige Dichte gegenüber anderen Ackervogel-Vorkommen im Ulmer Raum festgestellt werden. Die hiesige lokale Population profitiert grundsätzlich von relativ kleinen Schlägen und vielen Grünwegen und anderen unbefestigten Wegen, sodass ein bis zwei Jahre mit einem solchen Flächen-Defizit sicher nicht gut, aber auch keine erhebliche Störung bzw. nachhaltige Verschlechterung darstellen dürften. Wichtig ist, den dauerhaften Feldlerchen-Ausgleich ab 2025 (da er dann sowieso auf einer anderen Fläche erfolgen muss) optimal zu gestalten, d. h. entweder eine Blütmischung locker einzusäen oder eine abgeerntete und gegrubberte Ackerfläche tatsächlich nur brachzulegen. Aufgrund der Defizite der beiden Jahre 2023+2024 wird empfohlen, 2025 einmalig das 1,5-fache der notwendigen Fläche bereitzustellen.

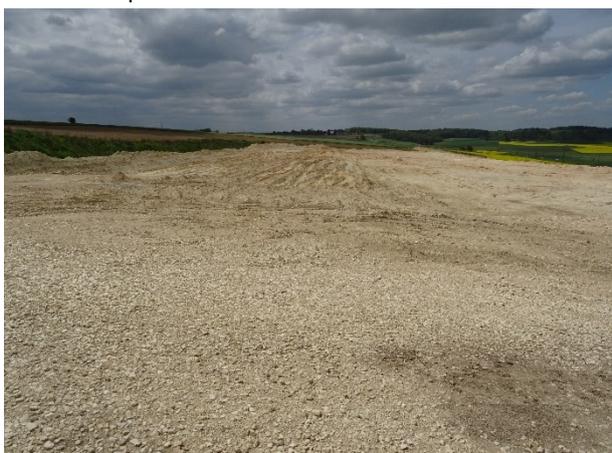
Bereits abgeschobene Ackerfläche der Erweiterung.

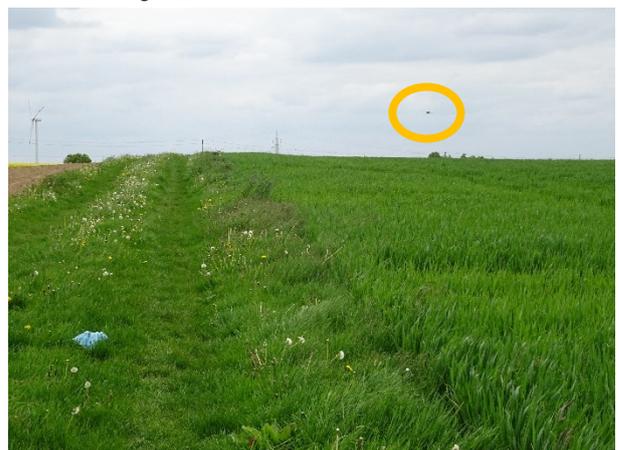
Singende Feldlerche am Westrand der Erweiterungsfläche.
