Baumbüro Linnert

Gutachten

2 Silber-Pappeln

Zum Alten Speicher (nahe Haus Nr. 13/15)
28759 Bremen

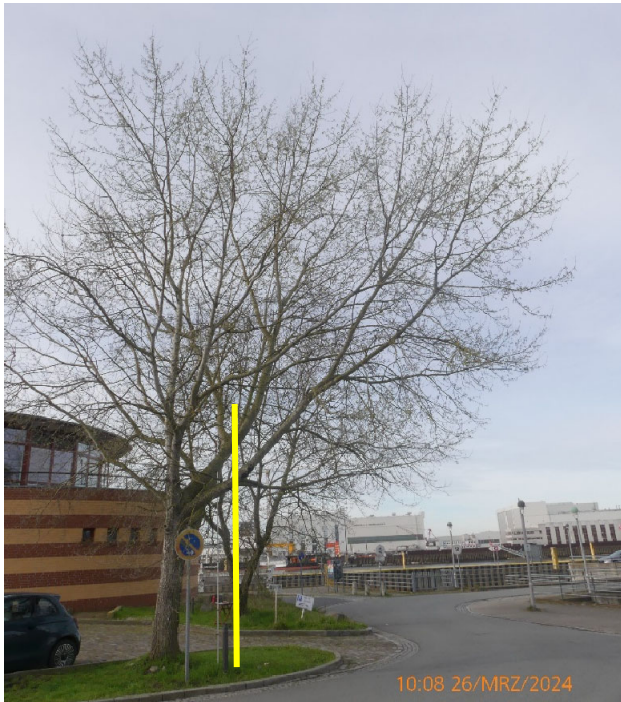
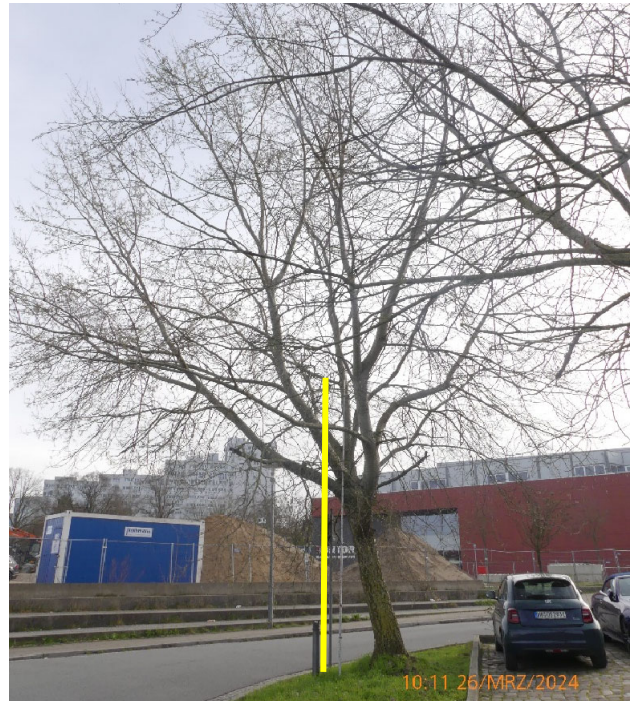
Der Standort des Baumes ist in einem Pflanzbeet mit ca. 8 m² unversiegelter Fläche. Der Stammfuß befindet sich erhöht oberhalb des Bodenniveaus. Der Abstand des Stammfußes zur öffentlichen Straße beträgt ca. einen Meter. Der Baum hat einen leichten Schrägstand in Richtung Osten.

Die Krone ist artgerecht locker aufgebaut. Die Vitalität ist noch gut. In der Krone befinden sich Anzeichen von Pflegemaßnahmen. Der Baum wurde nicht für den Standort erzogen. Der Stammkopf befindet sich in 2,5 Meter Höhe und Teile der Krone sind im Lichten Raum der öffentlichen Straße. Alle kronenbildenden Starkäste entspringen deutlich unterhalb einer Höhe von vier Meter.

Oben: Baum Nr. 1 mit 5 m hoher Messlatte (markiert) aus nördlicher und südlicher Richtung (Abb. 4 und 5).
Unten: Abgeflachter Stamm mit überwallter Verletzung (Abb. 6) und Wurzeln mit größeren Fäulen (Abb. 7).

Aus der Summe der vorliegenden Mängel und Schäden, der notwendigen Eingriffe in die Bäume und die daraus resultierenden Auswirkungen auf die Bäume wird der Erhalt der beiden Bäume nicht empfohlen.

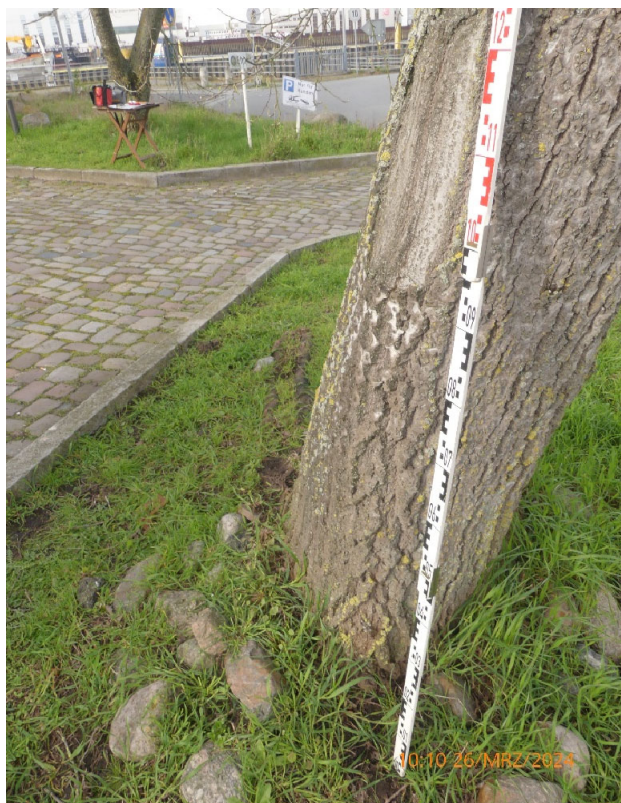
Am Stamm befindet sich eine überwallte größere Wunde. Diese Stammseite ist abgeflacht und ohne Wurzelanläufe. In einer Achse mit Nord-Süd Ausrichtung befinden sich starke Wurzeln, welche teilweise oberhalb des Bodenniveaus liegen. Diese Wurzeln sind zum Teil erheblich verletzt. In einem Bereich zeigt eine Starkwurzel eine größere Fäule.

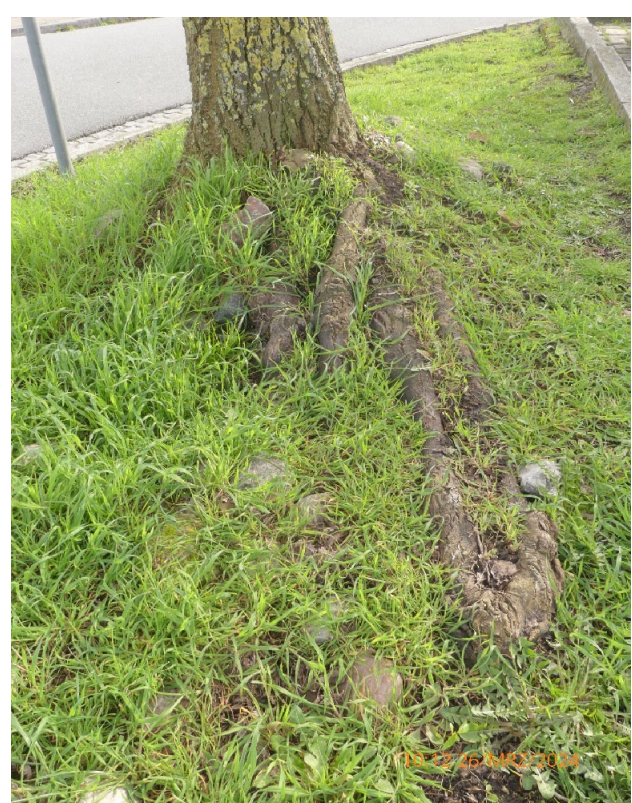
Bei Baum Nr. 1 ist die Anhebung im Bereich des Stammfußes auffällig. Die auf und oberhalb des Bodenniveaus liegenden Wurzelbereiche zeigen größere Fäulen. Es muss von einer starken Verdichtung des Unterbodens und einer geringen Durchwurzelungstiefe ausgegangen werden. In diesem Zusammenhang stellt die Anhebung der Straße eine erhebliche Veränderung des Wurzelraumes dar. Zusätzlich liegt der Stammkopf des Baumes auf nur 2,5 m Höhe. In den Abbildungen 2 und 3 befindet sich neben dem Baum eine Messlatte mit 5 Meter Höhe. Es befinden sich Starkäste im Lichten Raum der Straße. Diese sowie ggfs. weitere Starkäste mit erheblichem Durchmesser müssten nach der Niveauanhebung entnommen werden.

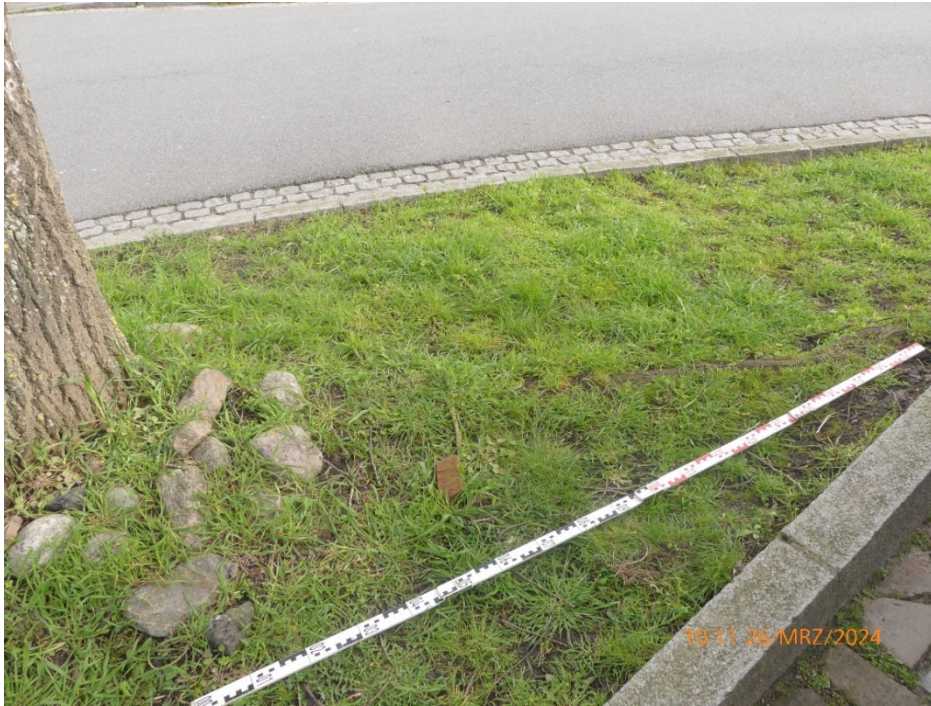
Oben: Pflanzbeet von Baum Nr. 1 und oberflächige Wurzeln mit Verletzungen (Abb. 8).
Unten: Baum Nr. 2 mit 5 m hoher Messlatte, (markiert) aus südlicher und nördlicher Richtung. Die Messlatte wurde lotrecht gestellt (Abb. 9 und 10).

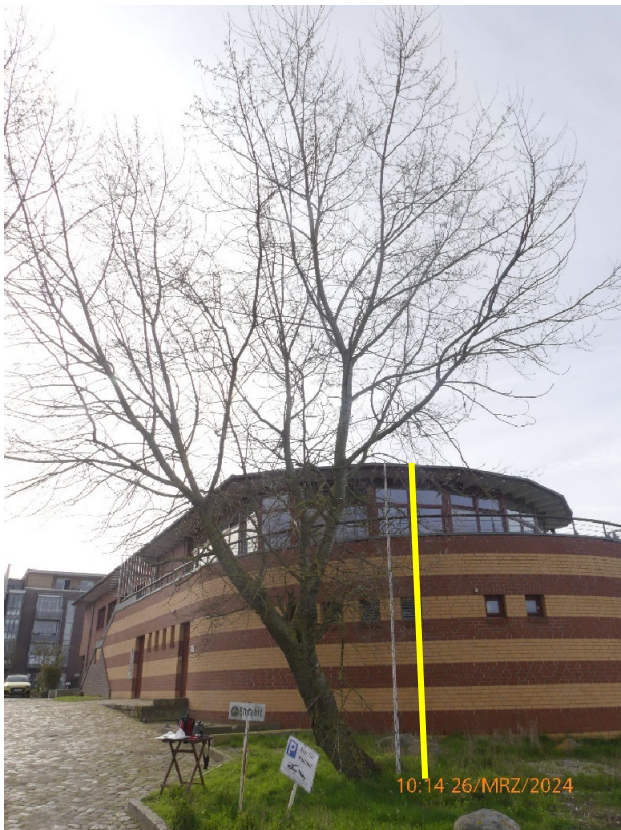
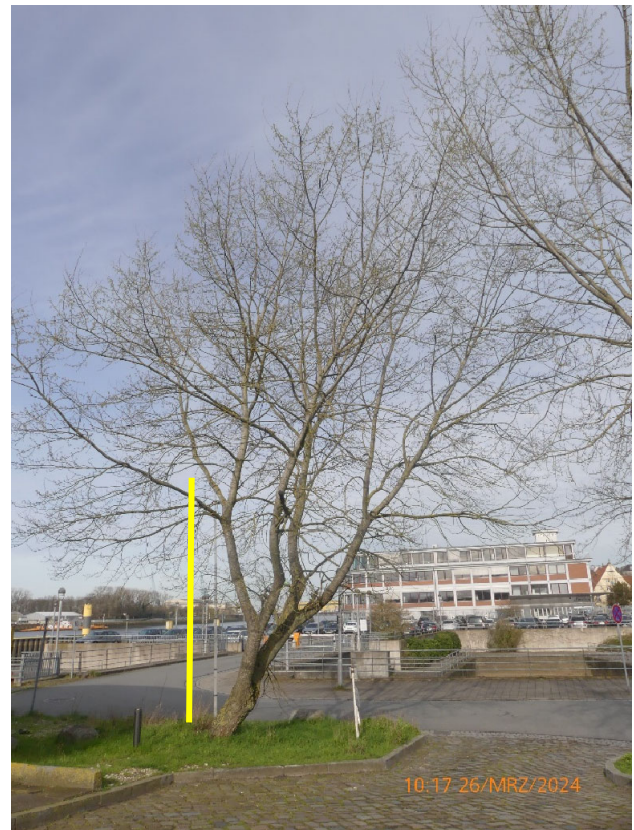
Der Standort des Baumes ist ebenfalls in einem Pflanzbeet. Dieses ist in östlicher Richtung nicht begrenzt. Der Baum zeigt einen erheblichen Schrägstand. Dieser beträgt fast 45° in westliche Richtung. Der Baum hat auf den Schrägstand zum Teil durch kompensatorisches Wachstum in der Krone reagiert.

Baum Nr. 2 ist nicht direkt von den vorgesehenen Maßnahmen betroffen. Bei dem Baum liegt ein Schrägstand von fast 45 ° vor. Der Baum wurde evtl. vor vielen Jahren angeschoben. Die Reaktion der Krone auf den Schrägstand liegt vor. In den Abbildungen 9 und 10 befindet sich neben dem Baum eine lotrecht ausgerichtete Messlatte mit 5 Meter Höhe. Der Stammfuß des Baumes zeigt trotz des erheblichen Schrägstandes keine Wurzelanläufe. Auf der südwestlichen Seite des Stammfußes ist der Boden angehoben. Auf der Borke des Stammes sind Flechten / Moose. Es muss davon ausgegangen werden, dass das Sekundäre Wachstum (Dickenwachstum) nur noch in geringem Maße geleistet wird. Die Vitalität des Baumes ist erkennbar reduziert. Somit sind auch die Möglichkeiten der Anpassungsleistung an Standortveränderung eingeschränkt.

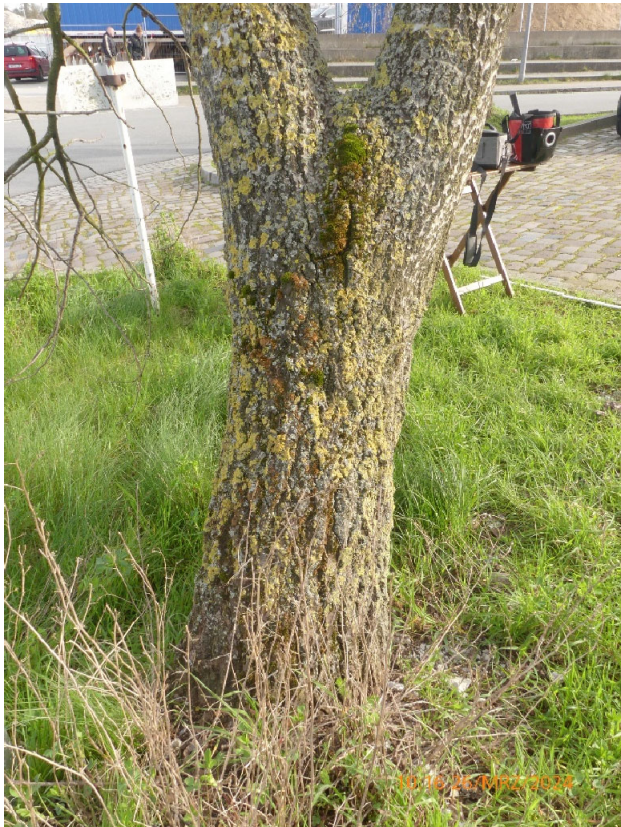
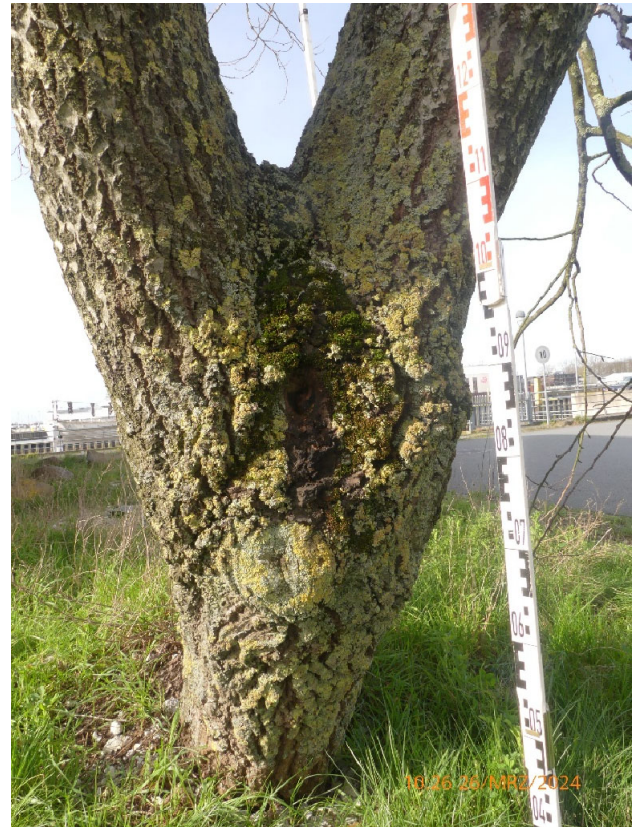
Der Stamm zeigt einen fast geschlossenen Bewuchs mit Flechten. Am Stammkopf in Richtung West ist eine lokal begrenzte Fäule. Der Stammfuß ist ohne erkennbare Wurzelanläufe.

Oben: Stammkopf, Stamm und Stammfuß aus östlicher und aus westlicher Richtung (Abb. 11 und 12).
Unten: Stammfuß ohne Wurzelanläufe (Abb. 13).
