Bericht: 28-429

S 109; Ausbau von B 156 bis Kreisgrenze

**S 109; Kreisgrenze Bautzen bis Knoten zur B 156  
(NK 4753 005, St. 1,178 bis NK 4752 002)  
Übersicht gebundener Oberbau**

Anlage 7.1 zum Prüfbericht Nr. 28 – 429  
 BV.: S 109; Kreisgrenze Bautzen bis Knoten zur B 156

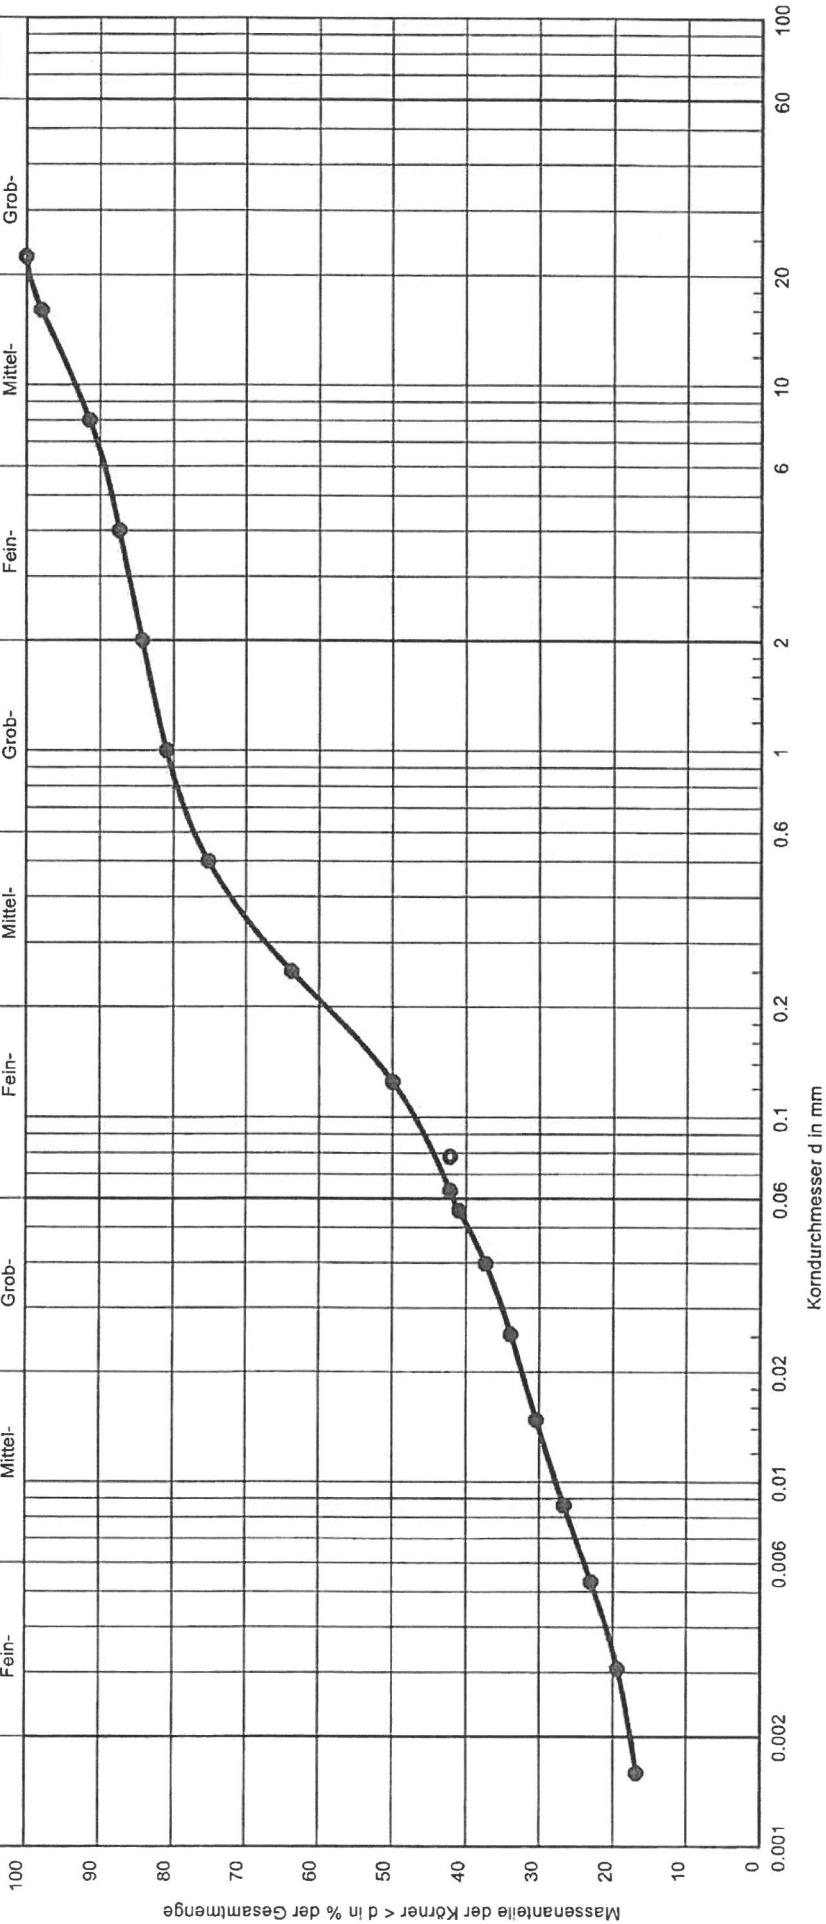
Bericht:  
 28 - 429  
 Anlage:  
 5.1

Bemerkungen:  
 TL nach DIN 18 196  
 Feinkornanteil: 42,2 %  
 stark frostempfindlich (F3) nach ZTVE-S1B

Bezeichnung: Probe 1.8

Bodenart: Schluff, stark fein- mittelsandig, tonig, kiesig

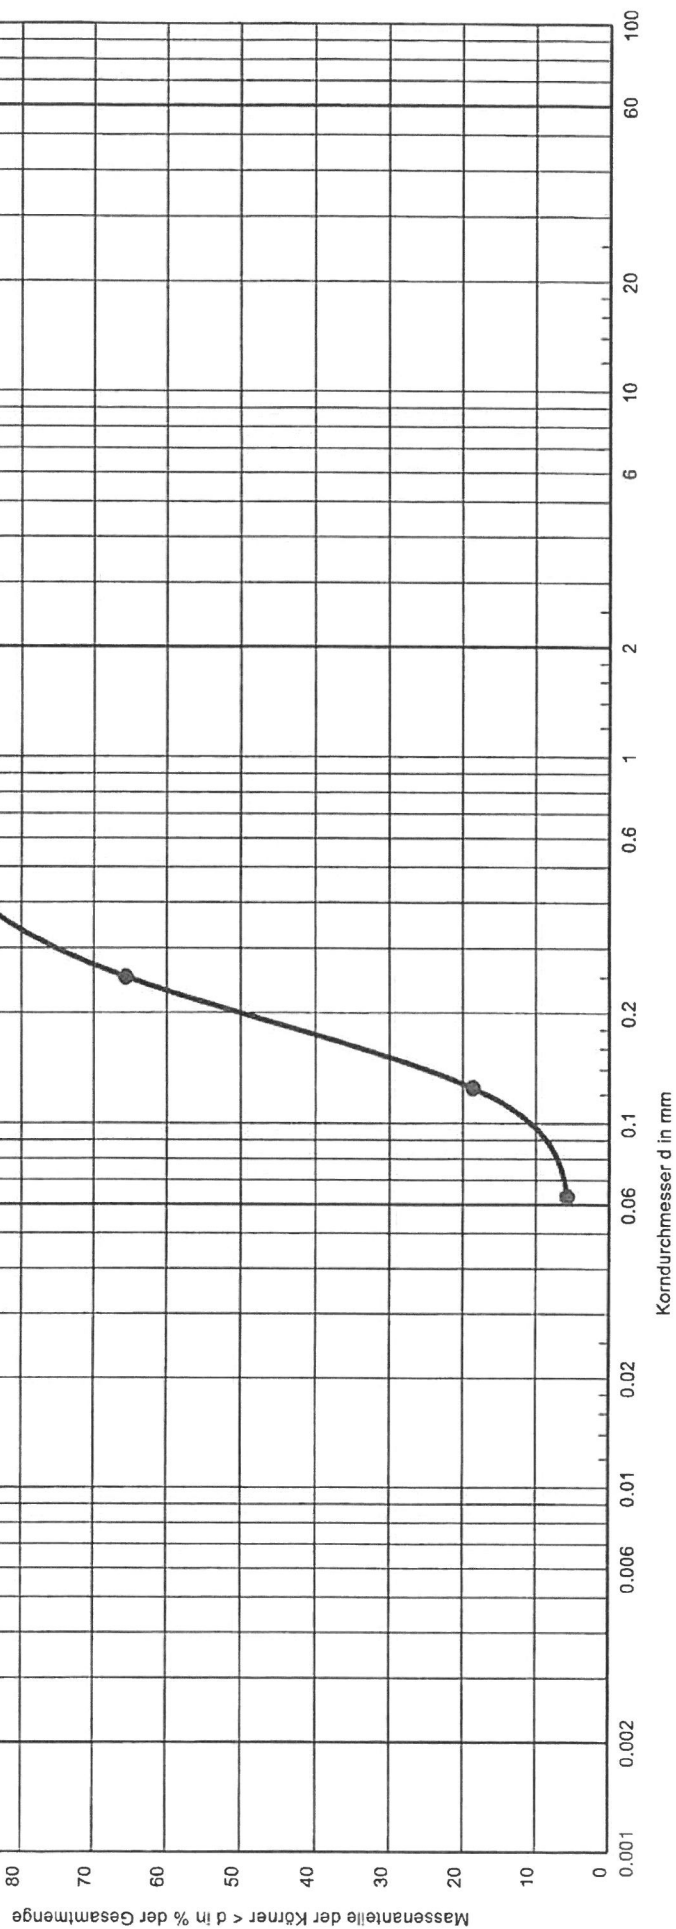
<b>Bezeichnung:</b>	Probe 3.6	<b>Bemerkungen:</b>	SE nach DIN 18 196
<b>Bodenart:</b>	Feinsand, mittelsandig	Feinkomanteil: 5,7 %	nicht frostempfindlich (F1) nach ZTVE-S18
<b>Tiefe:</b>	0,65 m - 1,00 m		
<b>Entnahmestelle:</b>	RKB 3		
<b>U/Cc</b>	2,4/1,0		
		<b>Bericht:</b>	28 - 429
		<b>Anlage:</b>	5.2

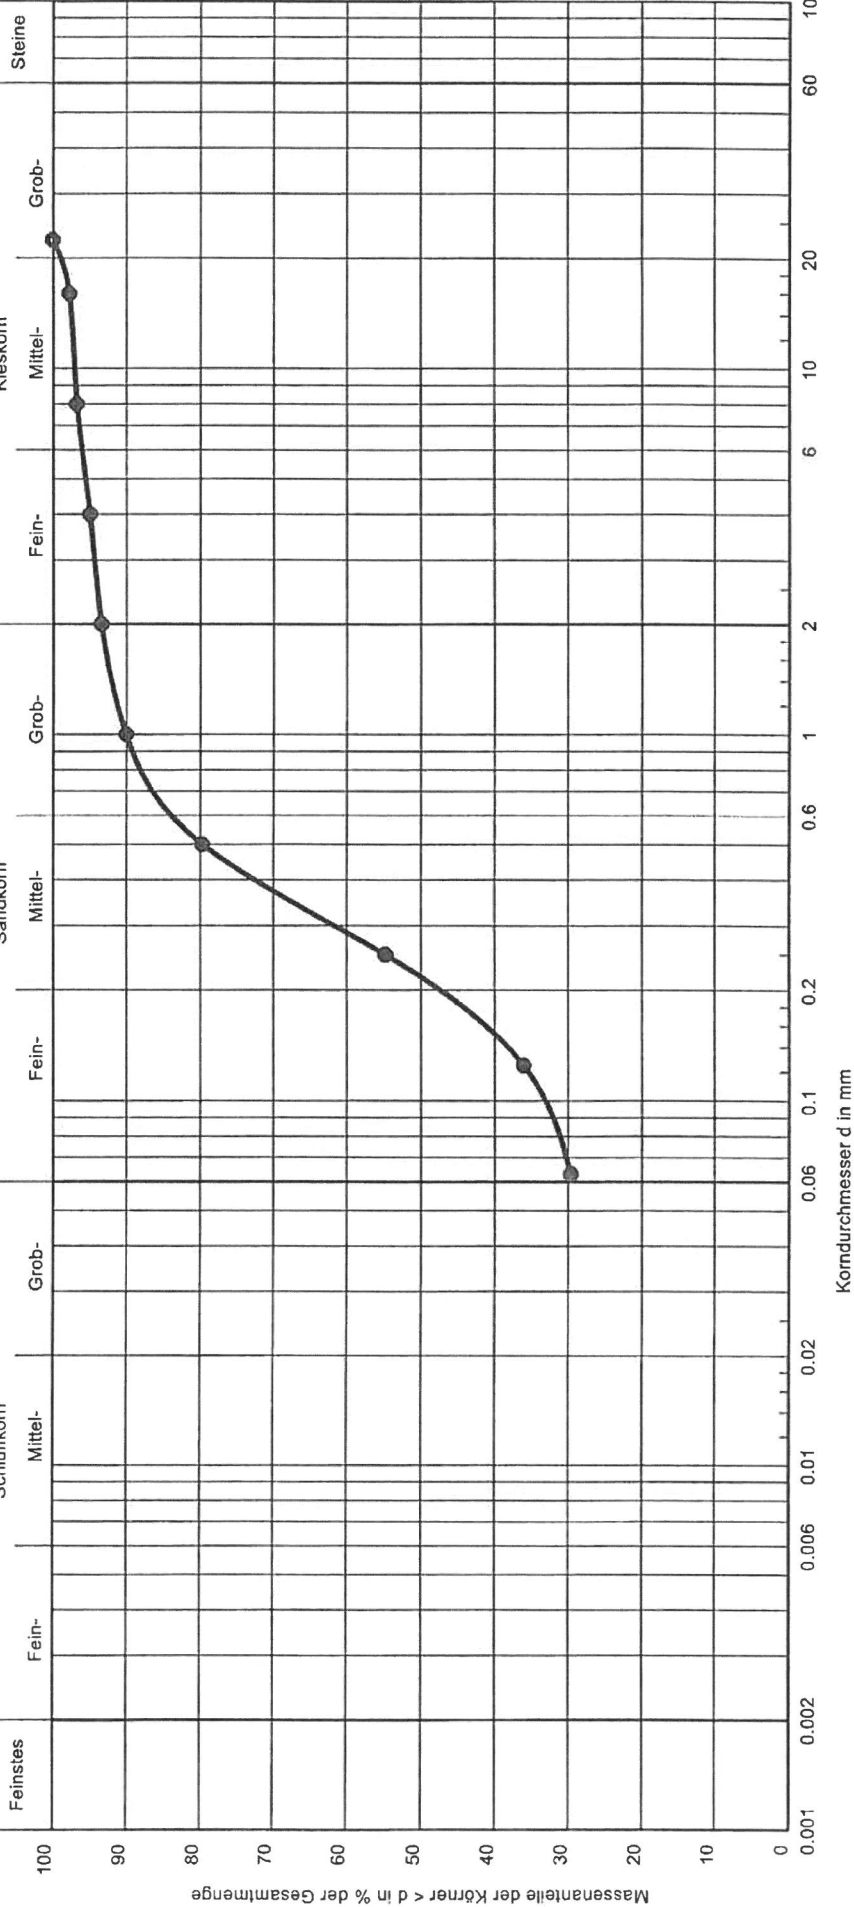
Bericht:  
 28 - 429  
 Anlage:  
 5.3

Bemerkungen:  
 SU\* nach DIN 18 196  
 Feinkomanteil: 29,6 %  
 stark frostempfindlich (F3) nach ZTVE-SIB

Bezeichnung:	Probe 8.5
Bodenart:	Mittelsand, stark schluffig, feinsandig
Tiefe:	1,00 m - 1,80 m
Entnahmestelle:	RKB 8
U/Cc	-/-

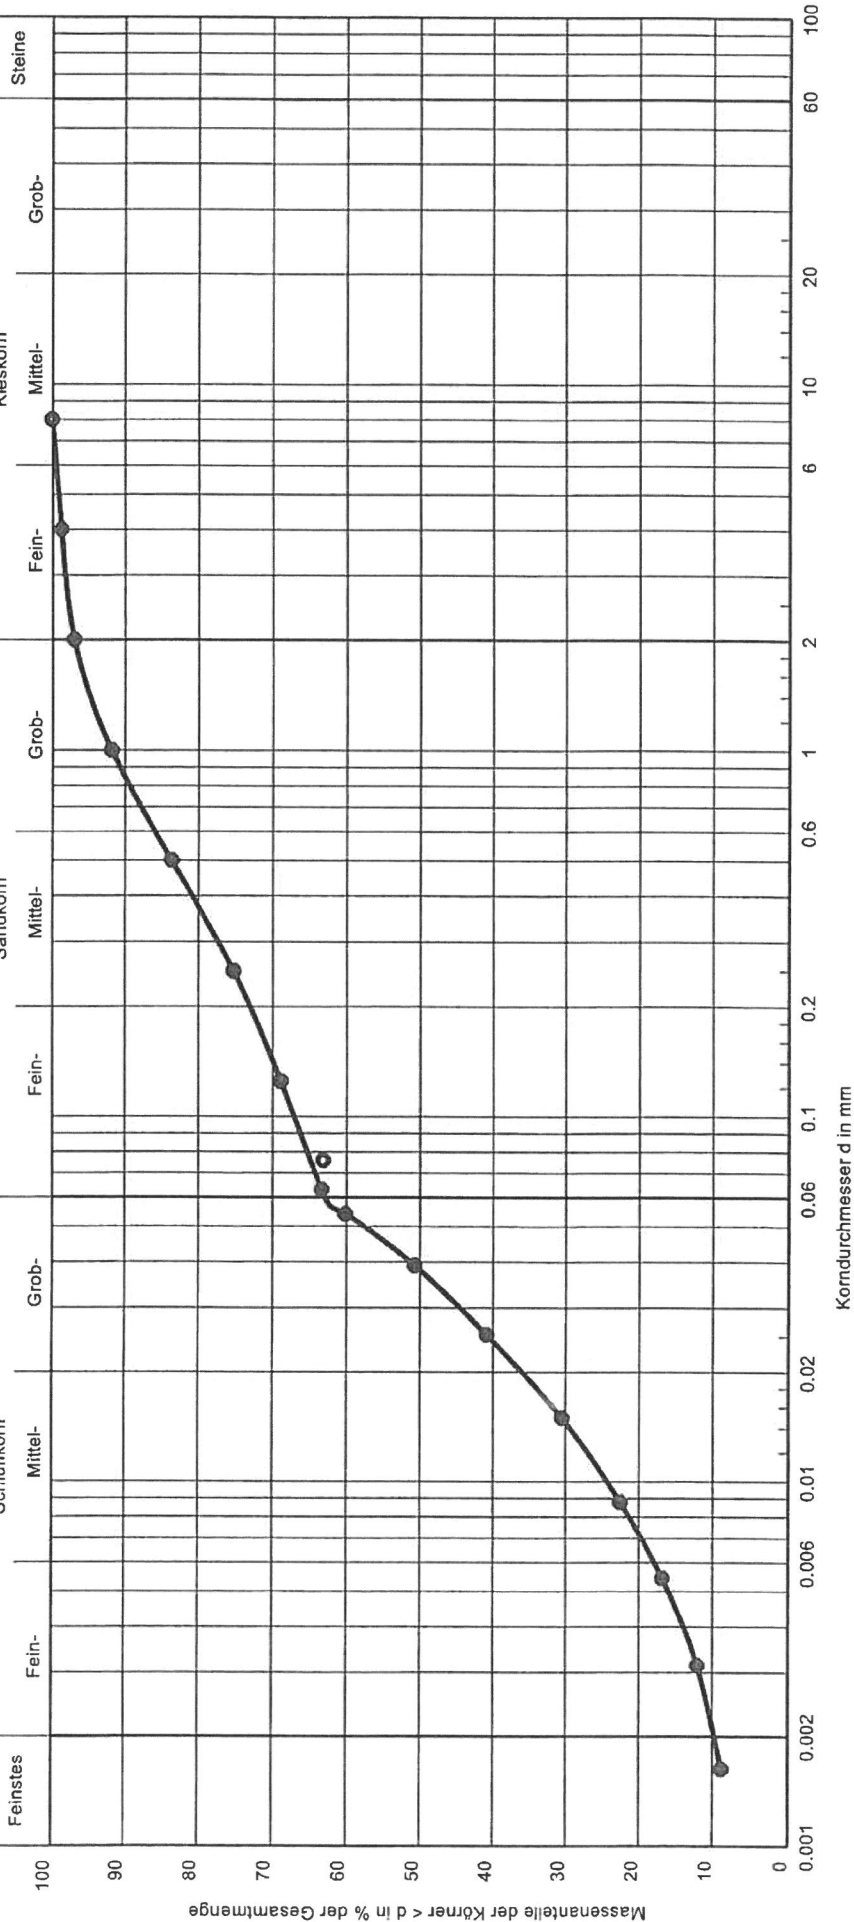
Bericht:  
 28 - 429  
 Anlage:  
 5.5

Schluff, stark sandig

Bemerkungen:  
 TL nach DIN 18 196  
 Feinkornanteil: 63,4 %  
 stark frostempfindlich (F3) nach ZTVE-StB

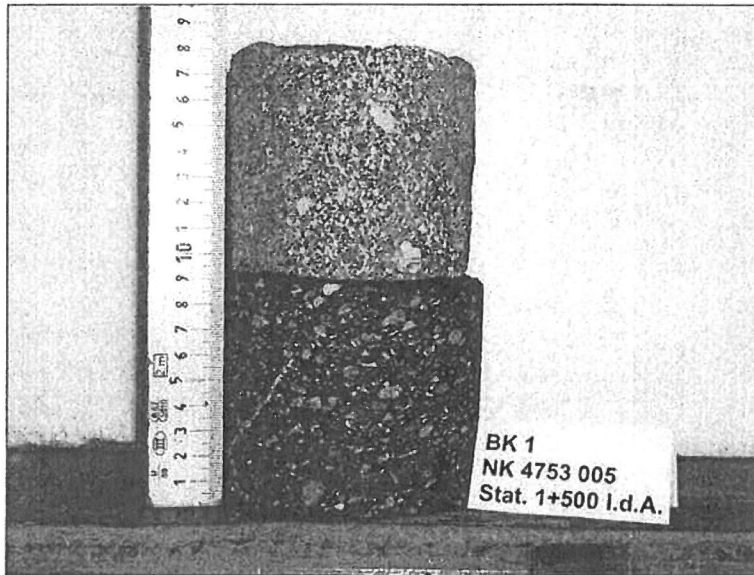
**Entnahmestelle: BK 1/2008; NK 4753 005 St. 1,500; links**

Schichtenaufbau		Prüfung auf teerhaltige Bestandteile			Verwertungs- klasse nach RuVA-StB 01 (Fassung 2005)
Material	Einbaudicke (cm)	Schnellverfahren nach FGSV-AP Nr. 27/2	Phenolindex im Eluat [mg/l]	Summe PAK nach EPA [mg/kg]	
Asphalt 0/11 auf Pflaster	9,3		<0,005	8,035	A

**Gesamtdicke Asphalt: 9,5 cm auf Pflaster**

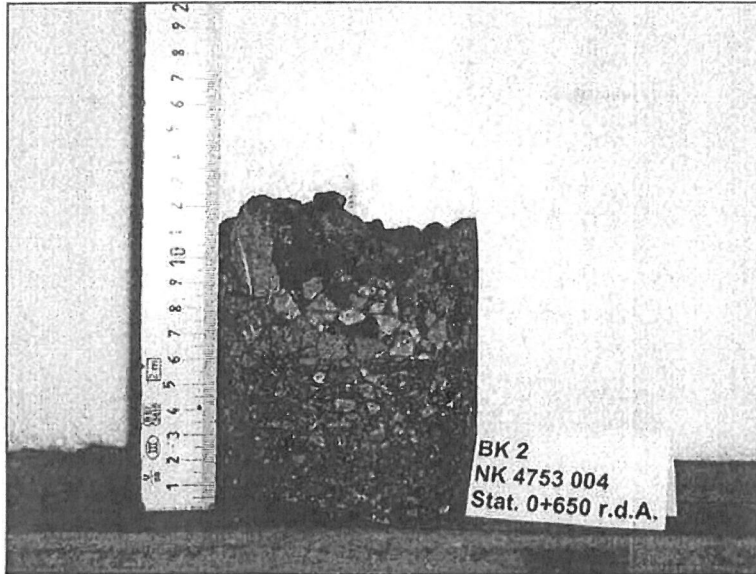
**Entnahmestelle: BK 2/2008; NK 4753 004 St. 0,650; rechts**

Schichtenaufbau			Prüfung auf teerhaltige Bestandteile			Verwertungs- klasse nach RuVA-StB 01 (Fassung 2005)
Material		Einbaudicke (cm)	Schnellverfahren nach FGSV-AP Nr. 27/2	Phenolindex im Eluat [mg/l]	Summe PAK nach EPA [mg/kg]	
Asphalt	0/11	5,8				
Asphalt (Macadam)	0/11	~ 6,0	Teerverdacht!

**Gesamtdicke Asphalt: 12 cm**

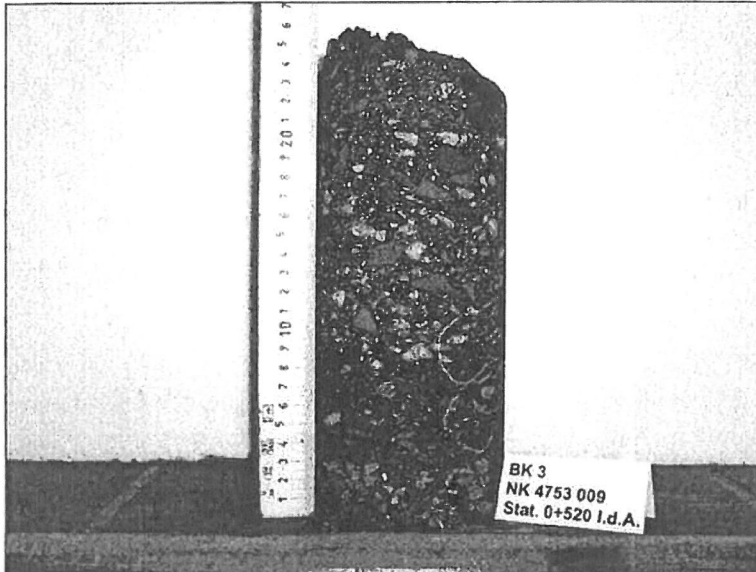
**Entnahmestelle: BK 3/2008; NK 4753 009 St. 0,520; links**

Schichtenaufbau		Prüfung auf teerhaltige Bestandteile			Verwertungs- klasse nach RuVA-StB 01 (Fassung 2005)
Material	Einbaudicke (cm)	Schnellverfahren nach FGSV-AP Nr. 27/2	Phenolindex im Eluat [mg/l]	Summe PAK nach EPA [mg/kg]	
Asphalt 0/11	3,4				
Asphalt 0/11	1,3	Teerverdacht!			
Asphalt 0/11	4,7				
Asphalt 0/11	4,0				
Asphalt 0/22	6,7	Teerverdacht!			
Asphalt 0/11	5,5	Teerverdacht!

**Gesamtdicke Asphalt: 26 cm**

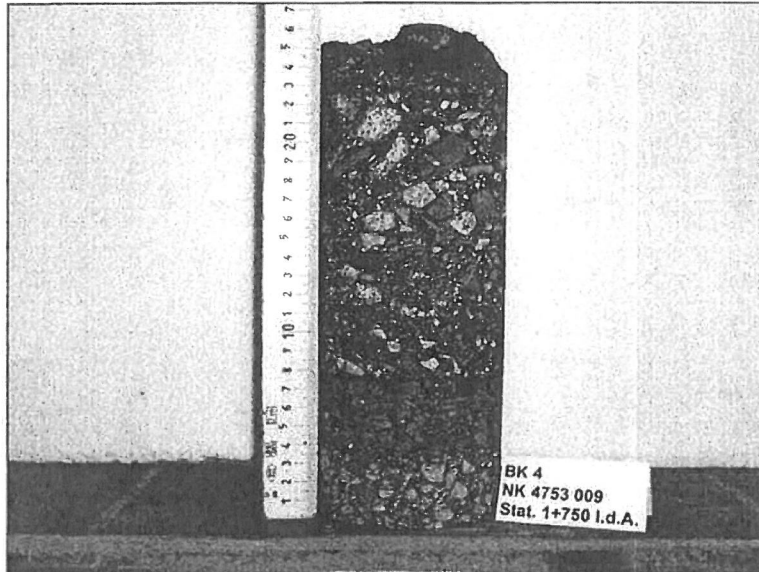
**Entnahmestelle: BK 4/2008; NK 4753 009 St. 1,750; links**

Schichtenaufbau		Prüfung auf teerhaltige Bestandteile			Verwertungs- klasse nach RuVA-StB 01 (Fassung 2005)
Material	Einbaudicke (cm)	Schnellverfahren nach FGSV-AP Nr. 27/2	Phenolindex im Eluat [mg/l]	Summe PAK nach EPA [mg/kg]	
Asphalt 0/11	3,7				
Asphalt 0/11	4,0				
Asphalt 0/16	7,4	Teerverdacht!			
Asphalt 0/22	7,4	Teerverdacht!			
Asphalt (Macadam) 0/8	3,0	Teerverdacht!

**Gesamtdicke Asphalt: 26 cm**

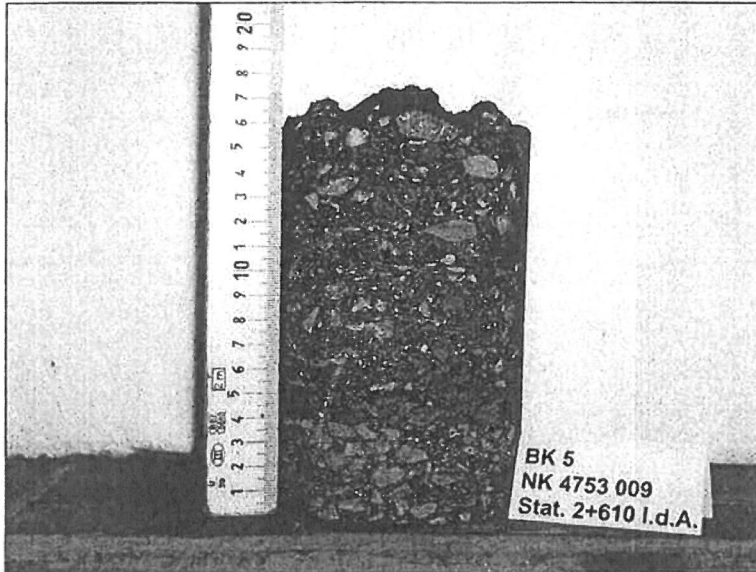
**Entnahmestelle: BK 5/2008; NK 4753 009 St. 2,610; links**

Schichtenaufbau		Prüfung auf teerhaltige Bestandteile			Verwertungs- klasse nach RuVA-StB 01 (Fassung 2005)
Material	Einbaudicke (cm)	Schnellverfahren nach FGSV-AP Nr. 27/2	Phenolindex im Eluat [mg/l]	Summe PAK nach EPA [mg/kg]	
Asphalt 0/11	4,0		<0,005	44,257	C
Asphalt 0/11	1,3	Teerverdacht			
Asphalt 0/11	6,6				
Asphalt 0/11	5,0

**Gesamtdicke Asphalt: 17,0 cm**

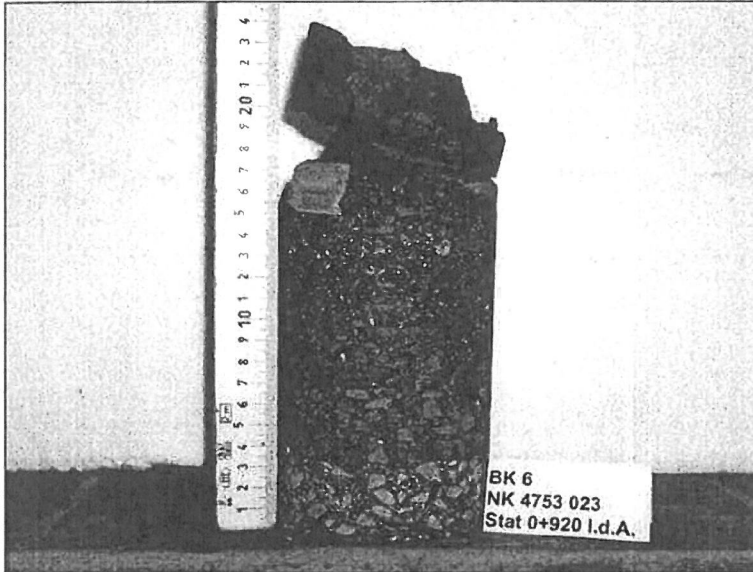
**Entnahmestelle: BK 6/2008; NK 4753 023 St. 0,920; links**

Schichtenaufbau		Prüfung auf teerhaltige Bestandteile			Verwertungs- klasse nach RuVA-StB 01 (Fassung 2005)
Material	Einbaudicke (cm)	Schnellverfahren nach FGSV-AP Nr. 27/2	Phenolindex im Eluat [mg/l]	Summe PAK nach EPA [mg/kg]	
Asphalt 0/11	3,5				
Asphalt 0/11	3,5				
Asphalt 0/11	5,5	Teerverdacht!			
Asphalt 0/16	3,5	Teerverdacht!			
Schotter	~ 4,0				
Asphalt (Macadam)	~ 2,0	teerhaltig

**Gesamtdicke Asphalt: 22 cm (incl. Schotterzwischenlage)**

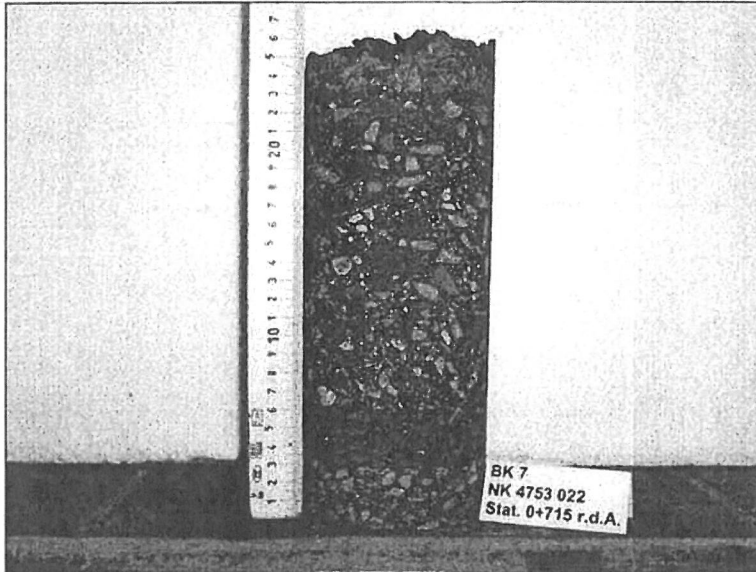
**Entnahmestelle: BK 7/2008; NK 4753 022 St. 0,715; rechts**

Schichtenaufbau		Prüfung auf teerhaltige Bestandteile			Verwertungs- klasse nach RuVA-StB 01 (Fassung 2005)
Material	Einbaudicke (cm)	Schnellverfahren nach FGSV-AP Nr. 27/2	Phenolindex im Eluat [mg/l]	Summe PAK nach EPA [mg/kg]	
Asphalt 0/11	3,3		0,029	4,062	A obere 15 cm
Asphalt 0/11	3,1				
Asphalt 0/11	5,6				
Asphalt 0/22	10,6				
Asphalt 0/11	3,0	Teerverdacht!

**Gesamtdicke Asphalt: 26,0 cm**

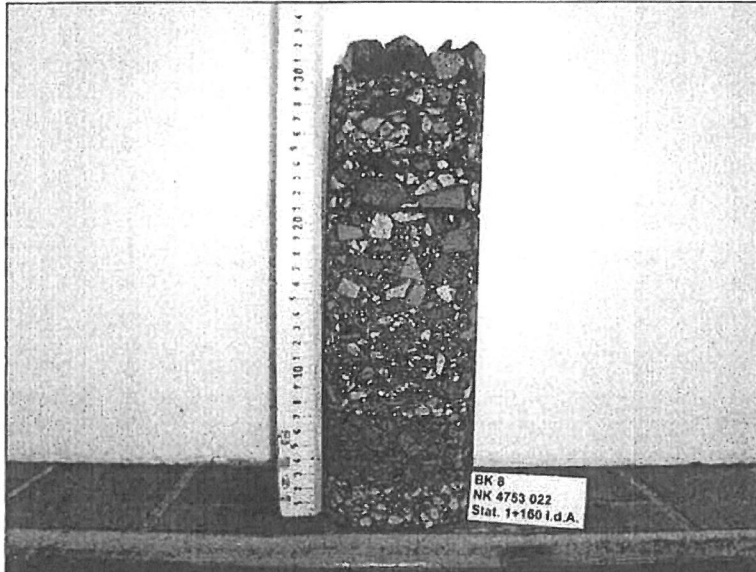
**Entnahmestelle: BK 8/2008; NK 4753 022 St. 1,160; links**

Schichtenaufbau			Prüfung auf teerhaltige Bestandteile			Verwertungs- klasse nach RuVA-StB 01 (Fassung 2005)
Material		Einbaudicke (cm)	Schnellverfahren nach FGSV-AP Nr. 27/2	Phenolindex im Eluat [mg/l]	Summe PAK nach EPA [mg/kg]	
Asphalt	0/11	3,0				
Asphalt	0/11	4,8				
Asphalt	0/11	5,7				
Asphalt	0/22	7,2				
Asphalt	0/22	3,2	Teerverdacht!			
Asphalt	0/11	4,5	Teerverdacht!			
Macadam	(0/11)	3,5	Teerverdacht!

**Gesamtdicke Asphalt: 32 cm**

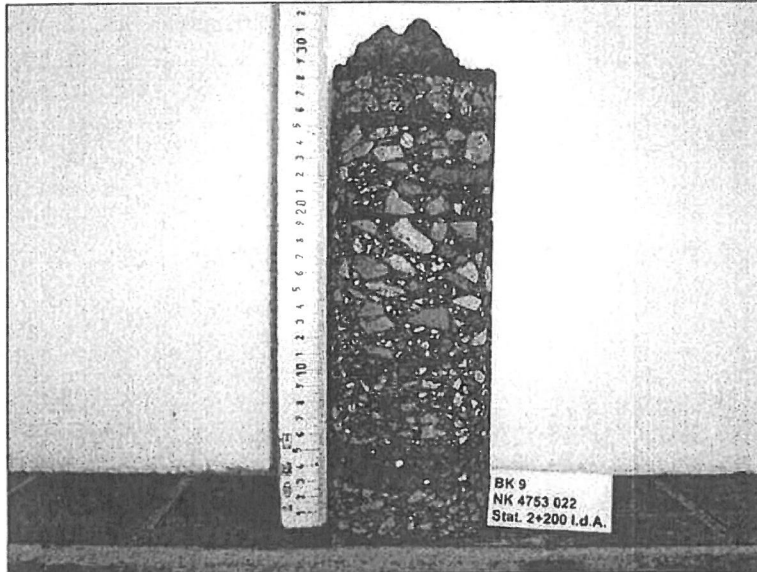
**Entnahmestelle: BK 9/2008; NK 4753 022 St. 2,200; links**

Schichtenaufbau		Prüfung auf teerhaltige Bestandteile			Verwertungs- klasse nach RuVA-StB 01 (Fassung 2005)
Material	Einbaudicke (cm)	Schnellverfahren nach FGSV-AP Nr. 27/2	Phenolindex im Eluat [mg/l]	Summe PAK nach EPA [mg/kg]	
Asphalt 0/11	3,2				
Asphalt 0/11	2,5				
Asphalt 0/11	5,3				
Asphalt 0/22	8,3				
Asphalt 0/22	5,3	Teerverdacht!			
Dünnschicht 0/5	0,8	Teerverdacht!			
Asphalt 0/11	2,0	Teerverdacht!			
Macadam 0/8	1,5	Teerverdacht!

**Gesamtdicke Asphalt: 29 cm**

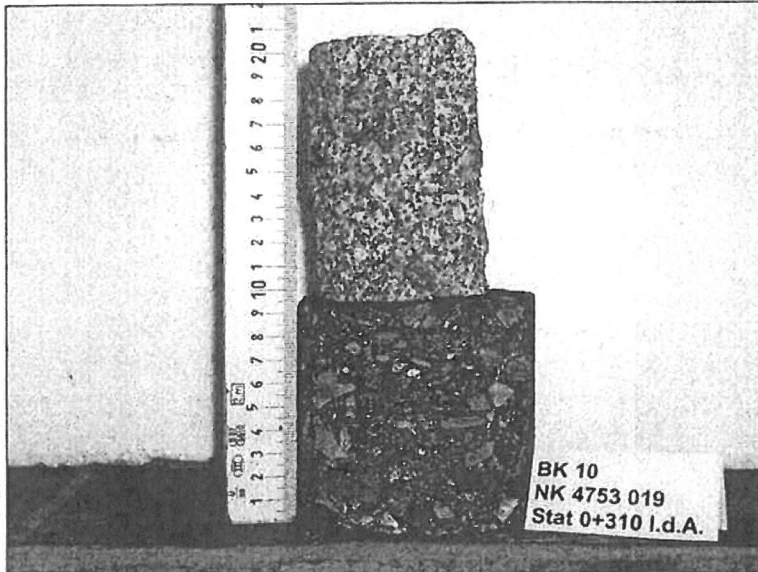
**Entnahmestelle: BK 10/2008; NK 4753 019 St. 0,310; links**

Schichtenaufbau		Prüfung auf teerhaltige Bestandteile			Verwertungs- klasse nach RuVA-StB 01 (Fassung 2005)
Material	Einbaudicke (cm)	Schnellverfahren nach FGSV-AP Nr. 27/2	Phenolindex im Eluat [mg/l]	Summe PAK nach EPA [mg/kg]	
Asphalt	0/16	5,0			
Asphalt	0/16	4,8

**Gesamtdicke Asphalt: 10 cm auf Pflaster**

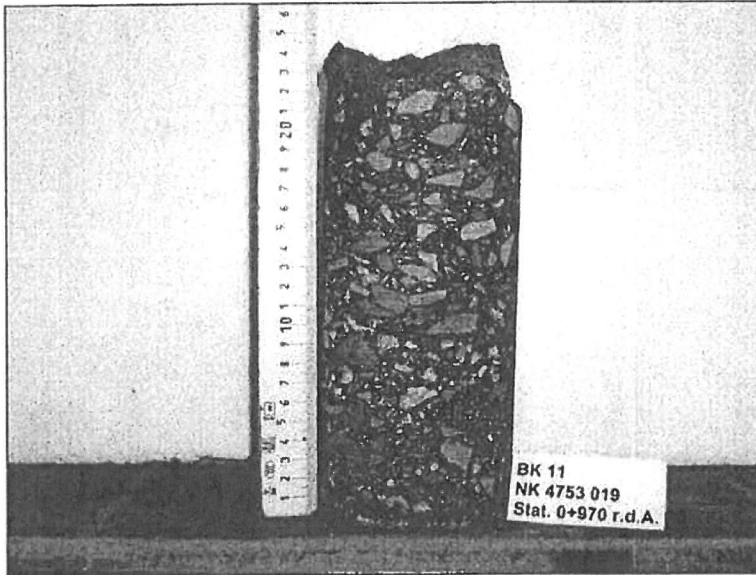
**Entnahmestelle: BK 11/2008; NK 4753 019 St. 0,970; rechts**

Schichtenaufbau		Prüfung auf teerhaltige Bestandteile			Verwertungs- klasse nach RuVA-StB 01 (Fassung 2005)
Material	Einbaudicke (cm)	Schnellverfahren nach FGSV-AP Nr. 27/2	Phenolindex im Eluat [mg/l]	Summe PAK nach EPA [mg/kg]	
Asphalt	0/11	7,0	0,008	10,64	A obere 15 cm
Asphalt	0/11	2,4			
Asphalt	0/22	≤14,5

**Gesamtdicke Asphalt: 24 cm**

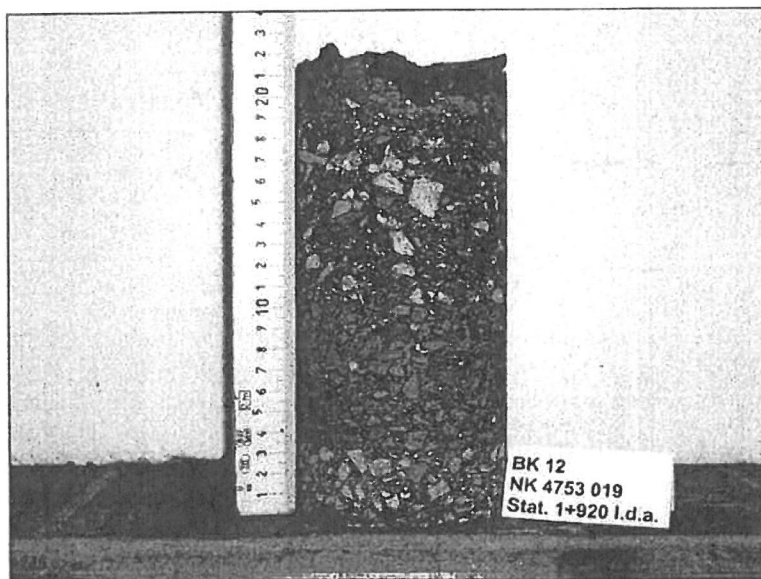
**Entnahmestelle: BK 12/2008; NK 4753 019 St. 1,920; links**

Schichtenaufbau		Prüfung auf teerhaltige Bestandteile			Verwertungs- klasse nach RuVA-StB 01 (Fassung 2005)
Material	Einbaudicke (cm)	Schnelverfahren nach FGSV-AP Nr. 27/2	Phenolindex im Eluat [mg/l]	Summe PAK nach EPA [mg/kg]	
Asphalt 0/11	3,5				
Asphalt 0/11	6,5				
Asphalt 0/22	9,0	Teerverdacht!			
Macadam (0/11)	~3,0	Teerverdacht!

**Gesamtdicke Asphalt: 22 cm**

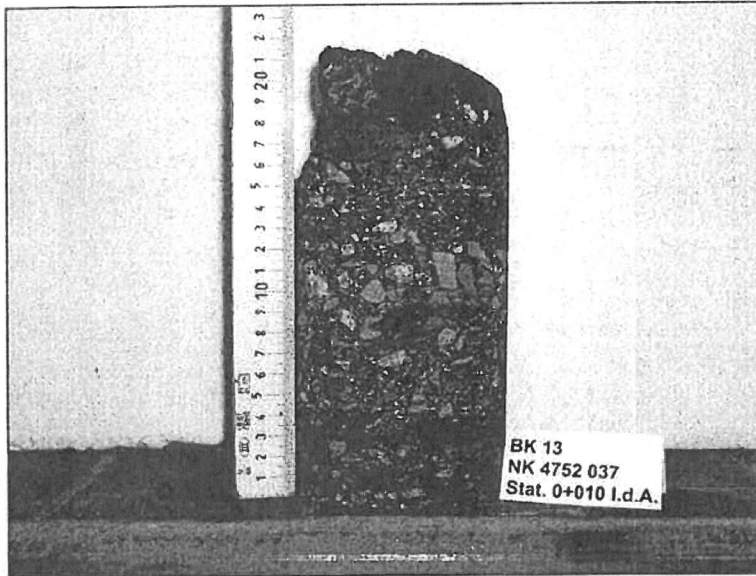
Entnahmestelle: BK 13/2008; NK 4752 037 St. 0,010; links

Schichtenaufbau		Prüfung auf teerhaltige Bestandteile			Verwertungs- klasse nach RuVA-StB 01 (Fassung 2005)
Material	Einbaudicke (cm)	Schnellverfahren nach FGSV-AP Nr. 27/2	Phenolindex im Eluat [mg/l]	Summe PAK nach EPA [mg/kg]	
Asphalt 0/11	3,0				
Asphalt 0/11	6,1				
Asphalt 0/22	3,0				
Asphalt 0/11	5,5 – 9,0	Teerverdacht!

Gesamtdicke Asphalt: 21 cm

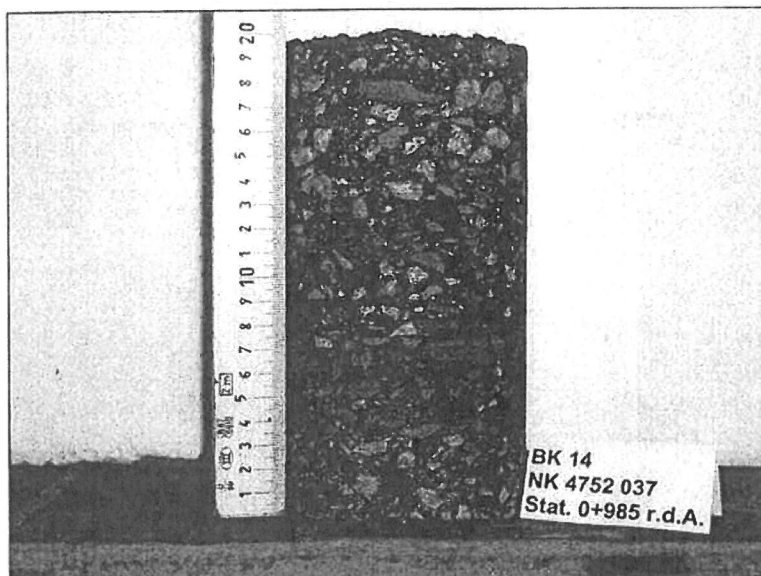
**Entnahmestelle: BK 14/2008; NK 4752 037 St. 0,985; rechts**

Schichtenaufbau		Prüfung auf teerhaltige Bestandteile			Verwertungs- klasse nach RuVA-StB 01 (Fassung 2005)
Material	Einbaudicke (cm)	Schnellverfahren nach FGSV-AP Nr. 27/2	Phenolindex im Eluat [mg/l]	Summe PAK nach EPA [mg/kg]	
Asphalt 0/11	3,6				
Asphalt 0/11	4,0				
Asphalt 0/11	5,4	Teerverdacht!			
Asphalt 0/22	5,6	Teerverdacht!			
Macadam 0/5	~1,0	teerhaltig

**Gesamtdicke Asphalt: 20 cm**

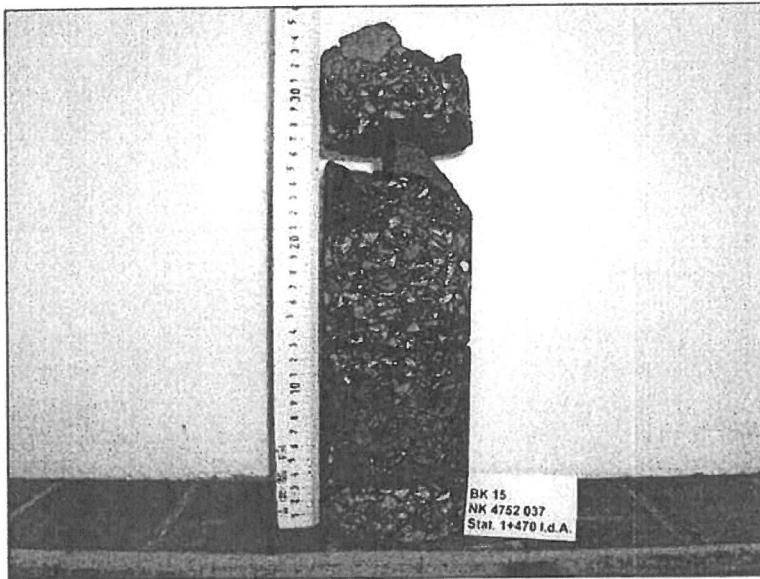
**Entnahmestelle: BK 15/2008; NK 4752 037 St. 1,470; links**

Schichtenaufbau		Prüfung auf teerhaltige Bestandteile			Verwertungs- klasse nach RuVA-StB 01 (Fassung 2005)
Material	Einbaudicke (cm)	Schnellverfahren nach FGSV-AP Nr. 27/2	Phenolindex im Eluat [mg/l]	Summe PAK nach EPA [mg/kg]	
Asphalt 0/11	4,0		<0,005	78,028	<b>C</b> obere 13 cm
Asphalt 0/16	7,3				
Asphalt 0/8	1,7	Verdacht			
Asphalt 0/11	2,7				
Asphalt 0/16	5,0				
2. Macadam- decke mit Schotter	0/8 6,0 (mit Schotter)	Teerverdacht!			
Asphalt 0/11	3,7	Teerverdacht!			
1. Macadam- decke	0/8 ≤3,7	Teerverdacht!

**Gesamtdicke Asphalt: 34,0 cm**
