Ruhlander Schwarzwasser - Renaturierung durch Umbau / Ertüchtigung der Wehre 17.33 und 17.33a

Bestands- und Konfliktplan

Auftrags-Nr.: 14010
Plan-Nr.: 14010_RS_BP_1
Ers. F.: 1.250

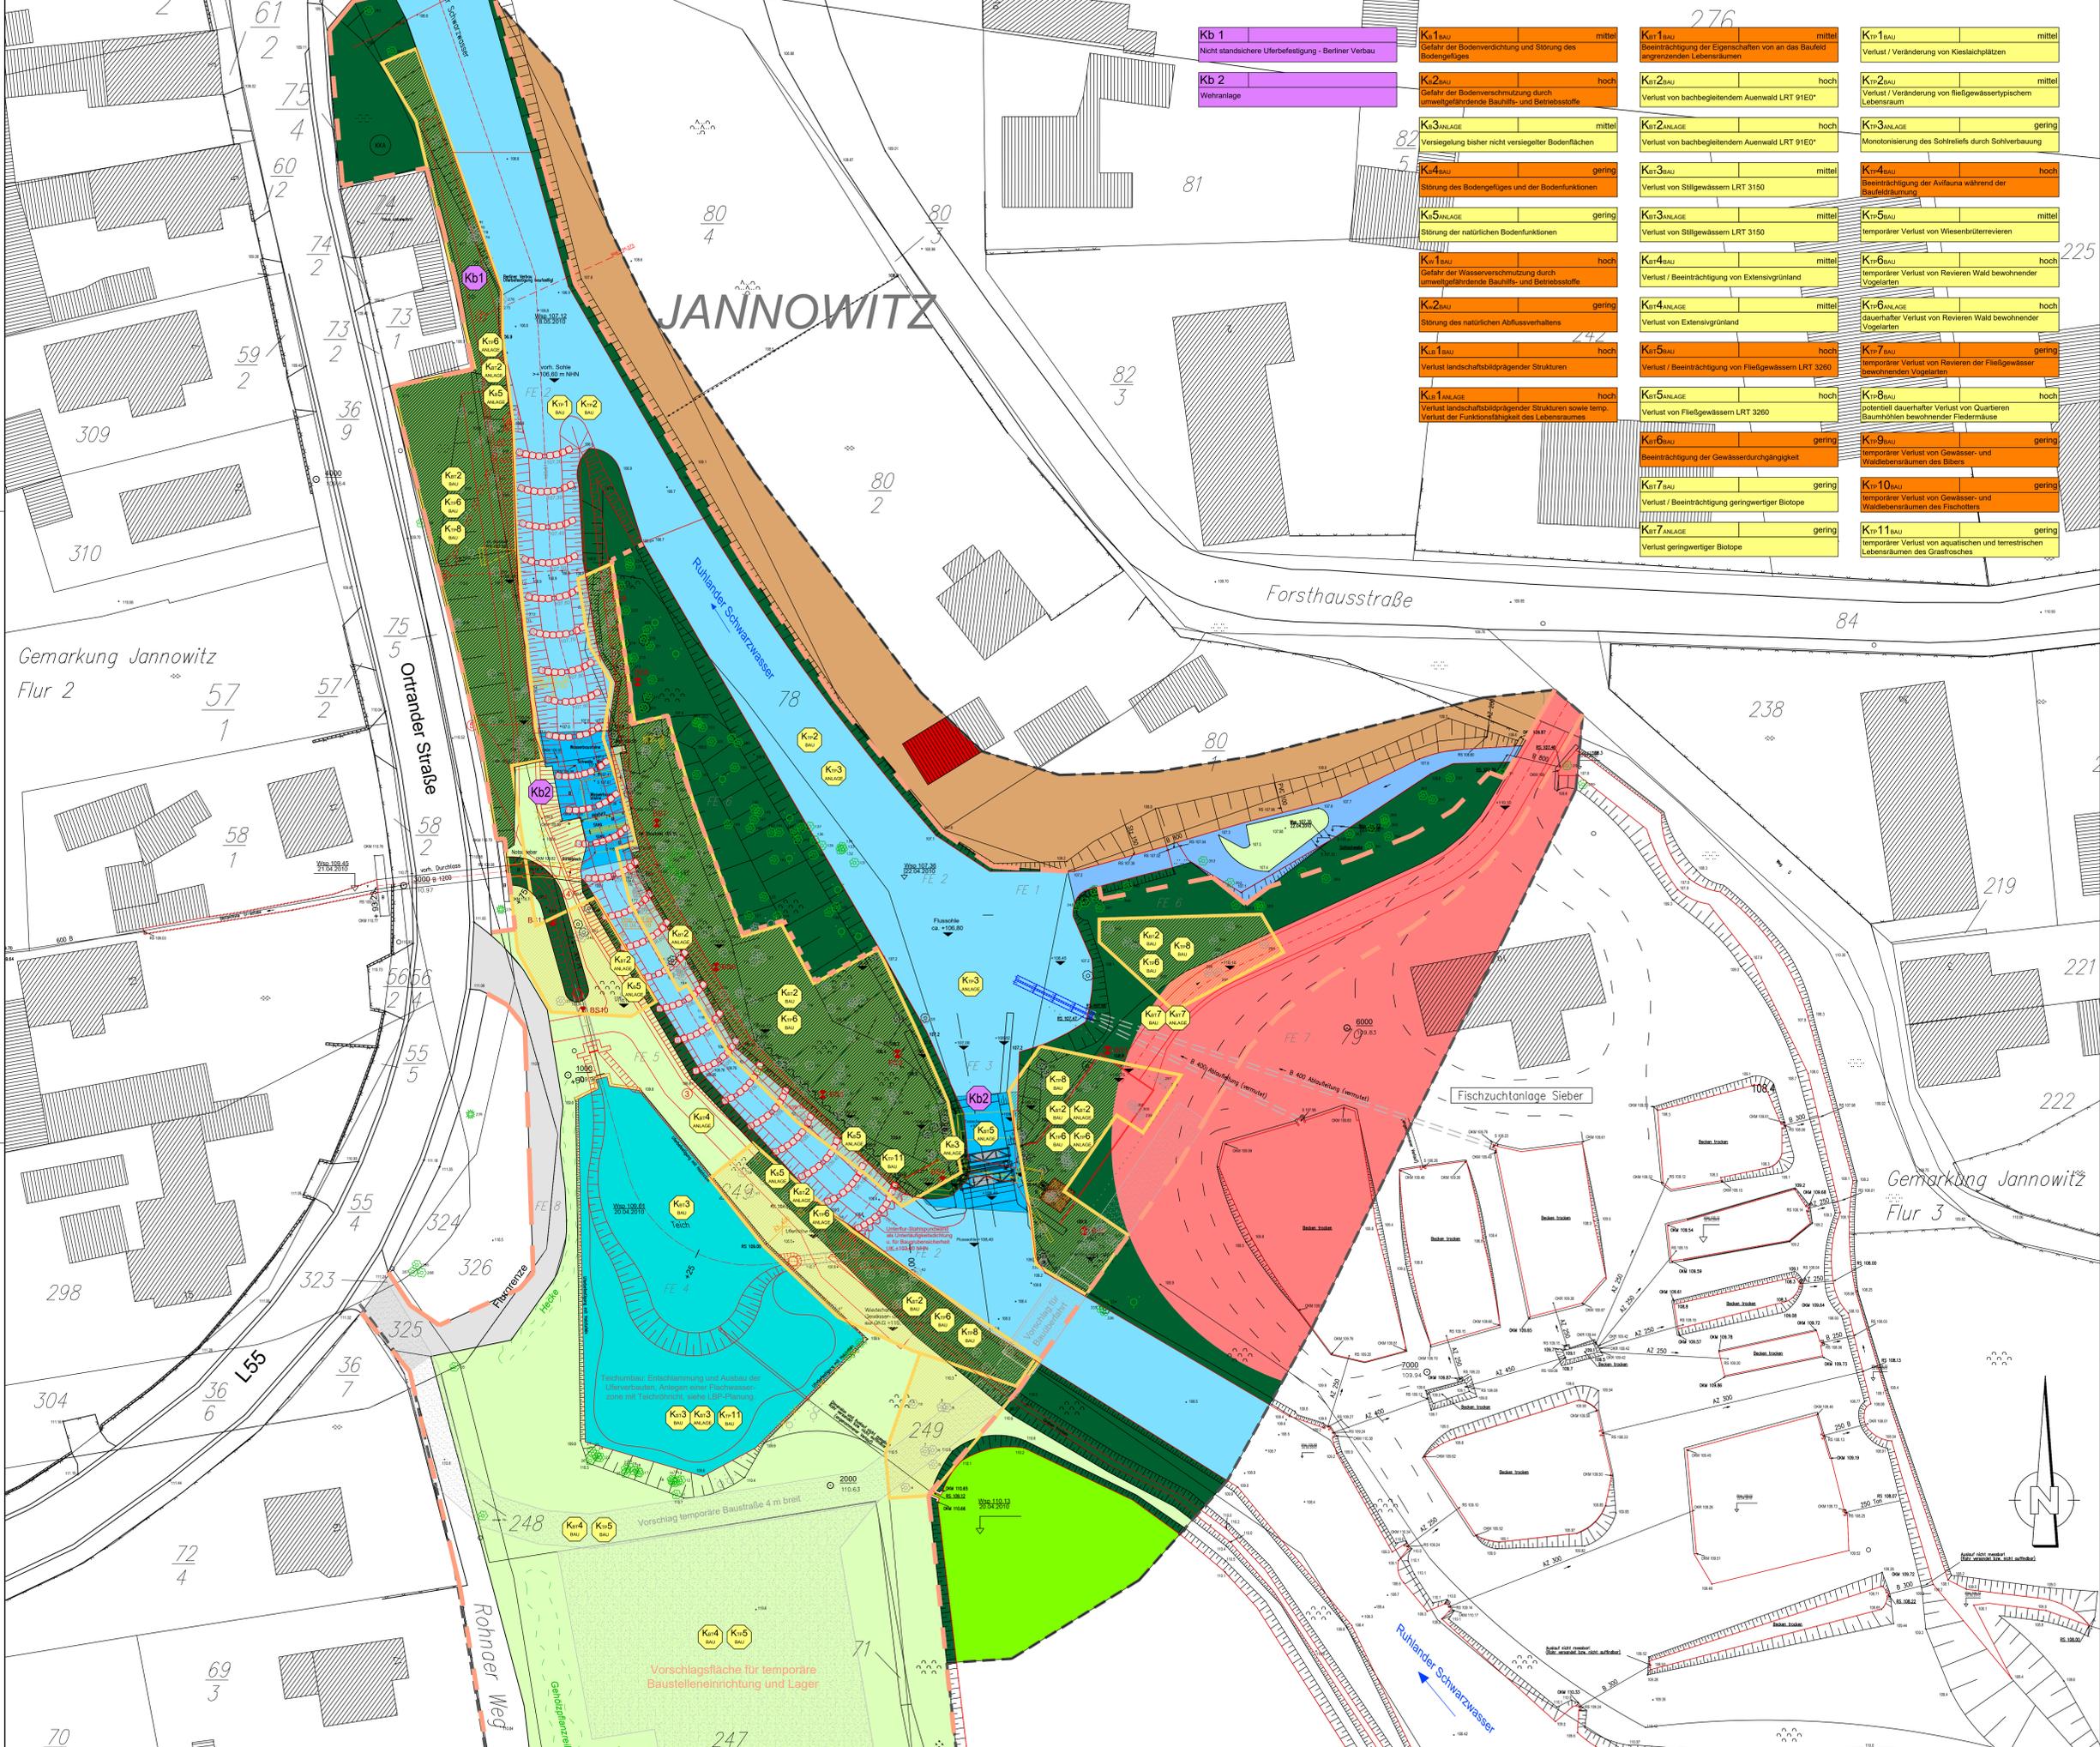
Kb 1 Nicht-ständige Uferbefestigung - Berliner Verbau	K1.1BAU Gefahr der Bodenverdichtung und Störung des Bodengefüges	mittel	K1T1BAU Beeinträchtigung der Eigenschaften von an das Baufeld angrenzenden Lebensräumen	mittel	K1T1ANLAGE Verlust / Veränderung von Kieslachsplätzen	mittel
Kb 2 Wehranlage	K1.2BAU Gefahr der Bodenverschmutzung durch umweltgefährdende Bauhilfs- und Betriebsstoffe	hoch	K1.2ANLAGE Verlust von bachbegleitendem Auenwald LRT 91ED*	hoch	K1T2BAU Verlust / Veränderung von fließgewässertypischem Lebensraum	mittel
	K1.3ANLAGE Versiegelung bisher nicht versiegelter Bodenflächen	mittel	K1.3ANLAGE Verlust von bachbegleitendem Auenwald LRT 91ED*	hoch	K1T3ANLAGE Monotonisierung des Schotterlaufs durch Schotterbauung	gering
	K1.4BAU Störung des Bodengefüges und der Bodenfunktionen	gering	K1.4BAU Verlust von Stillgewässern LRT 3150	mittel	K1T4BAU Beeinträchtigung der Avifauna während der Baufelderrichtung	hoch

K1.5ANLAGE Störung der natürlichen Bodenfunktionen	gering	K1.5ANLAGE Verlust von Stillgewässern LRT 3150	mittel	K1T5BAU temporärer Verlust von Wiesensbrüterelevieren	mittel
	K1.6BAU Gefahr der Wasserverschmutzung durch umweltgefährdende Bauhilfs- und Betriebsstoffe	hoch	K1.6BAU Verlust / Beeinträchtigung von Extensivgrünland	mittel	K1T6BAU temporärer Verlust von Revieren Wald bewohnender Vogelarten	hoch
	K1.7BAU Störung des natürlichen Abflussverhaltens	gering	K1.7ANLAGE Verlust von Extensivgrünland	mittel	K1T6ANLAGE dauerhafter Verlust von Revieren Wald bewohnender Vogelarten	hoch
	K1.8BAU Verlust landschaftsbildprägender Strukturen	hoch	K1.8BAU Verlust / Beeinträchtigung von Fließgewässern LRT 3260	hoch	K1T7BAU temporärer Verlust von Revieren der Fließgewässer bewohnender Vogelarten	gering
	K1.9ANLAGE Verlust landschaftsbildprägender Strukturen sowie temp. Verlust der Funktionsfähigkeit des Lebensraumes	hoch	K1.9ANLAGE Verlust von Fließgewässern LRT 3260	hoch	K1T8BAU potenziell dauerhafter Verlust von Quartieren Baumhöhlen bewohnender Fledermäuse	hoch

K1.10BAU Beeinträchtigung der Wasserdurchgängigkeit	gering	K1T9BAU temporärer Verlust von Gewässer- und Waldlebensräumen des Süßes	gering
			K1.11BAU Verlust / Beeinträchtigung geringwertiger Biotope	gering	K1T10BAU temporärer Verlust von Gewässer- und Waldlebensräumen des Süßes	gering
			K1.12ANLAGE Verlust geringwertiger Biotope	gering	K1T11BAU temporärer Verlust von aquatischen und terrestrischen Lebensräumen des Grasfrosches	gering
