**Antrag auf wasserrechtliche Bewilligung
zur Grundwasserentnahme
für die Wasserfassung Neuruppin Stendenitz**

**Stadtwerke Neuruppin GmbH
Heinrich-Rau-Straße 3
16816 Neuruppin**

**Teil 4: Hydrogeologisches Gutachten mit Monitoringbericht 2023
(HGN Beratungsgesellschaft mbH)**

Antrag auf wasserrechtliche Bewilligung für die WF Neuruppin Stendenitz

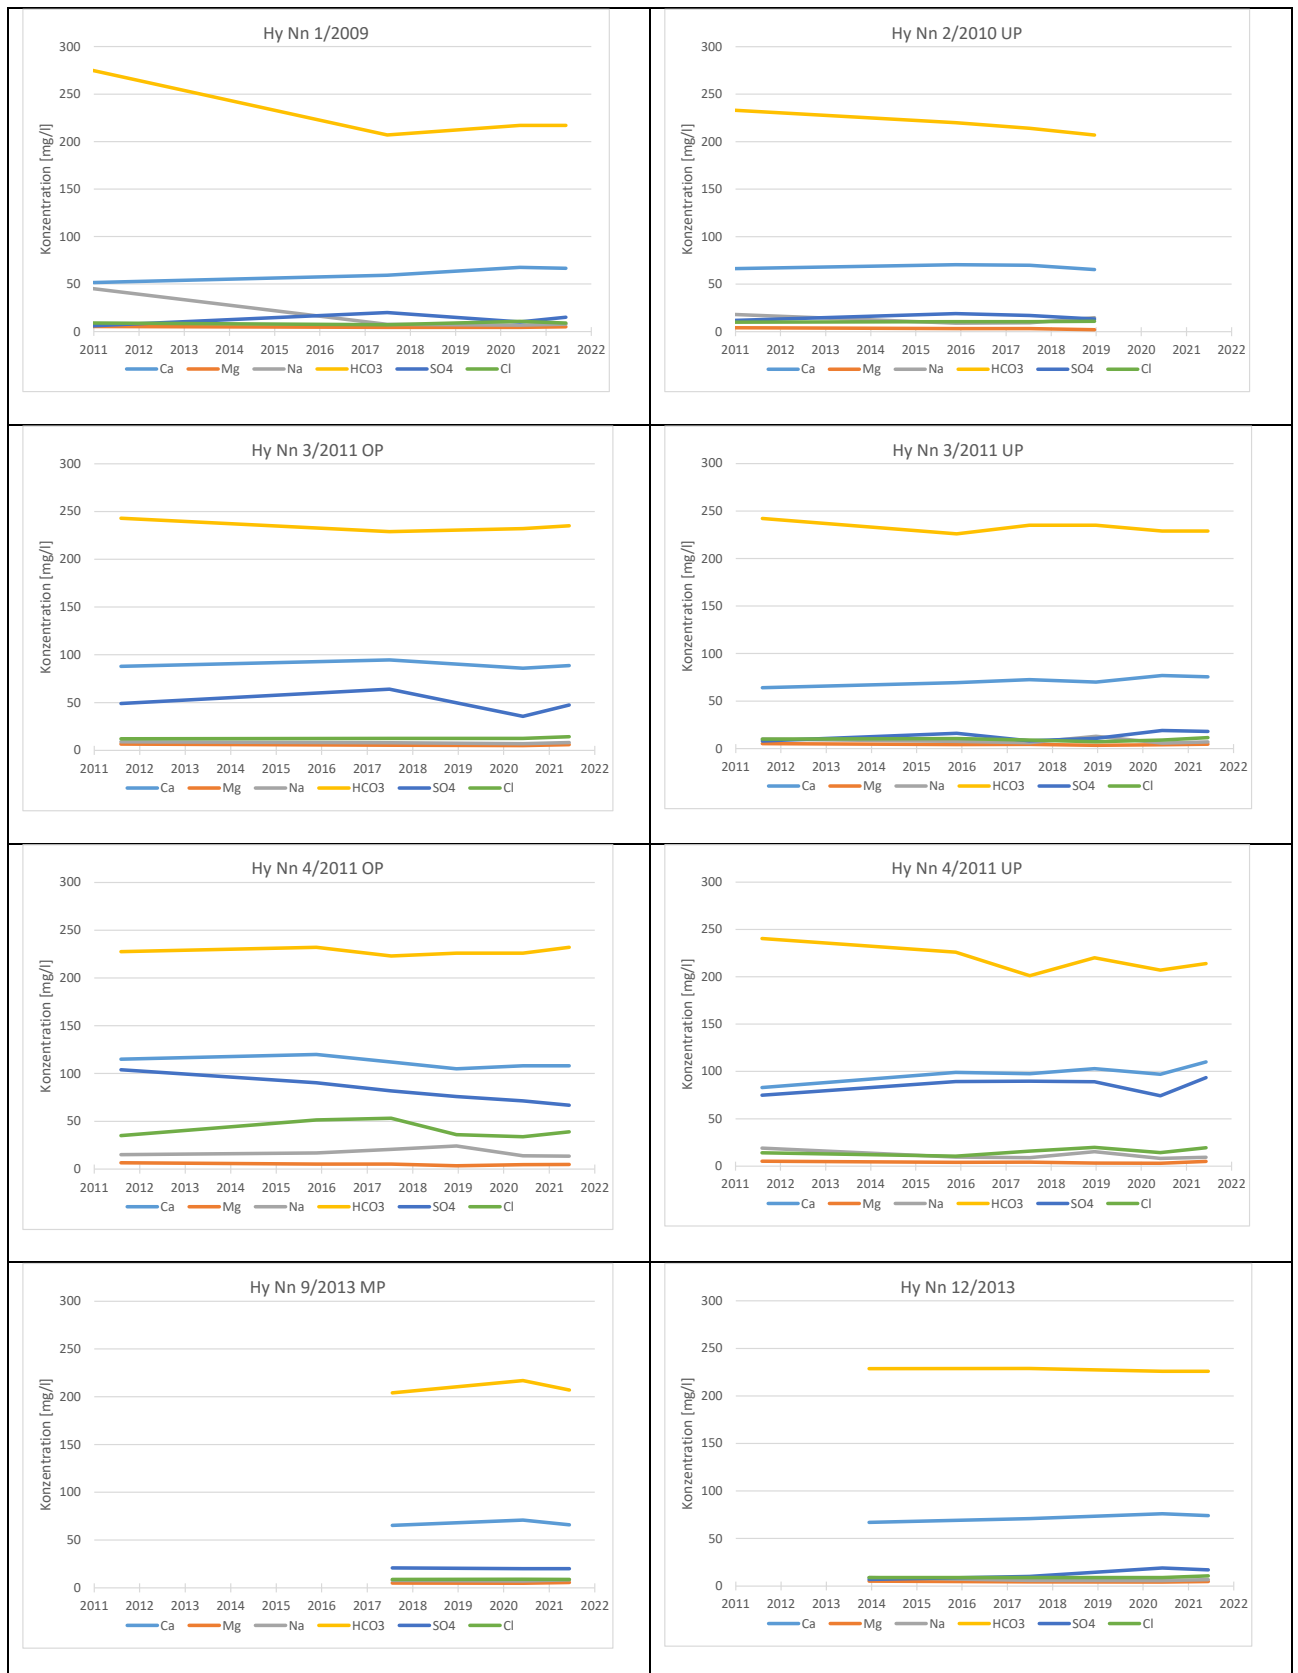
Abbildung 4-12: Ganglinien der anorganischen Parameter in ausgewählten Vorfeldmessstellen

In den Ganglinien der Vorfeldmessstellen (Abbildung 4-12) gab es bis zu diesem Zeitpunkt eine leichte Tendenz zu fallenden Hydrogenkarbonatkonzentrationen. Signifikant steigende Chlorid-Gehalte waren nicht zu beobachten.

Die im GWL III ausgebauten Messstellen Hy NN 3/2011 UP und Hy Nn 12/2013 zeigten temporär schwach ansteigende Sulfatkonzentrationen ausgehend von einem sehr niedrigen Ausgangsgehalt.

An der Messstellengruppe Hy Nn 4 OP/UP ist ein anthropogener Eintrag ableitbar, der vermutlich auf Straßenaufbauwässer zurückzuführen ist. Im OP sind diesbezüglich rückläufige und im UP steigende Konzentrationen zu sehen, ein Zeichen dafür, dass die salzbefrachteten Wässer zunehmend nach unten gelangen.

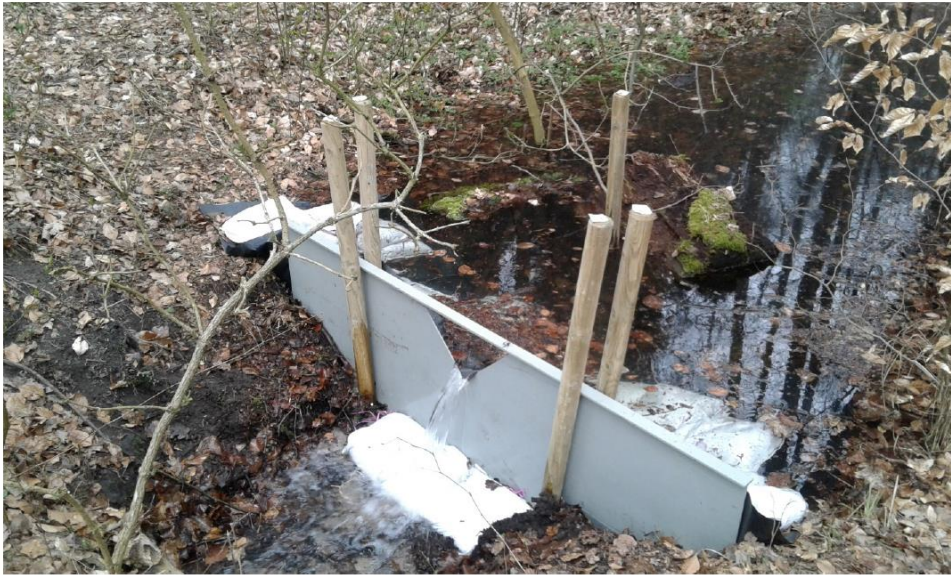
Abbildung 4-17: Messblende (MB 2) am Fließ zwischen Kunsterspring kurz nach dem Bau

Im weiteren Verlauf sollten die Abflussmessungen durch Messblenden in Kombination mit Datenloggern in einem nahegelegenen Kunster-Pegel im Oberwasser ersetzt werden. Dazu errichtete im März 2017 die Fa. Ellmann & Schulze je eine Messblende in der Kunster (ca. 100 m unterhalb Kochquelle) und im Tornowfließ (am Durchlass Straße nach Boltenmühle). Die Abbildung 4-17 und Abbildung 4-18 zeigen die Messblenden kurz nach ihrer Errichtung.

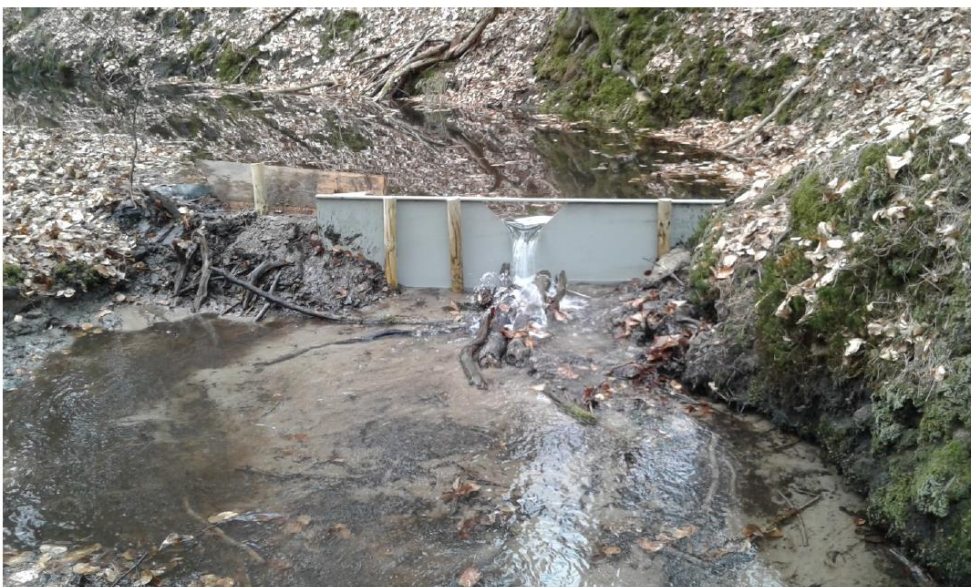
Abbildung 4-18: Messblende (MB 1) in der Kunster ca. 120 m abstromig der Kochquelle kurz nach dem Bau

Im Anstrom der Messblenden wurde im Mai 2017 je eine Messstelle gesetzt (OW1 bei MB 1 und OW 4 bei MB 2), um nach mehreren Messungen eine genauere Wasserstands-Abflussbeziehung ableiten zu können. Nach dem Bau der Messblenden waren durch die Witterungsbedingungen im Sommer und Herbst 2017 keine genauen Messungen möglich.

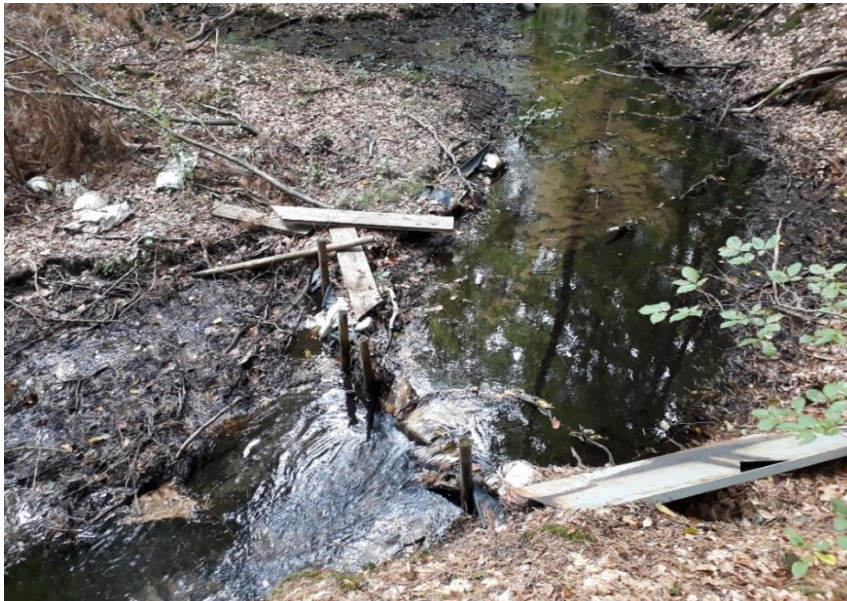
Abbildung 4-19: zerstörte Messblende (MB 1) in der Kunster (September 2018)

Die sommerlichen Großniederschlagsereignisse führten dazu, dass die Messblenden massiv umflossen wurden. Durch Stürme und zahlreiche umgestürzte Bäume war die Zuwegung zur OW 1 a gesperrt. Darüber hinaus wurde die Messblende der OW 1 a durch Unbekannte vollständig aus der Kunster herausgenommen (Abbildung 4-19).

Einer Messblendenreparatur folgte wiederum deren Zerstörung durch Unbekannte. Somit war es nicht möglich, eine belastbare Wasserstands-Abflussbeziehung zu ermitteln.

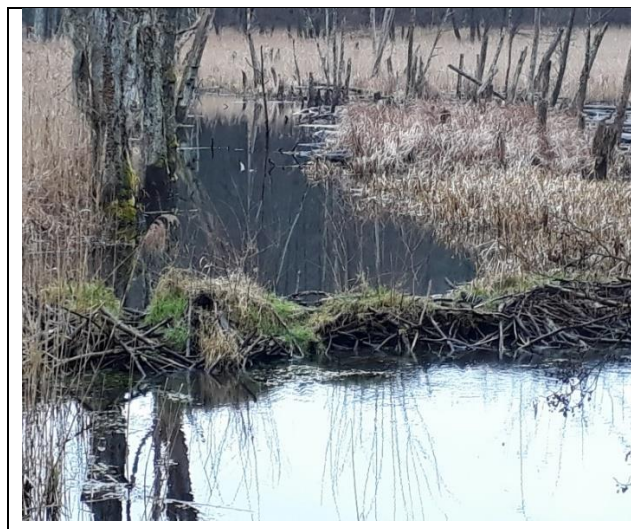
Abbildung 4-24: Einstau der Kunster durch Biber westlich der Kunsterbrücke unweit der Mündung in den Tornowsee am 28.02.2020

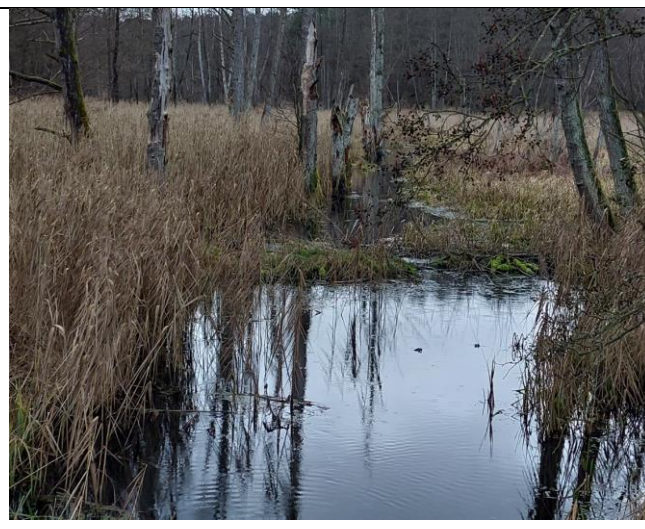
Abbildung 4-25: Zustand am 29.12.2022, Wasserstand gegenüber 02/2020 weitestgehend unverändert

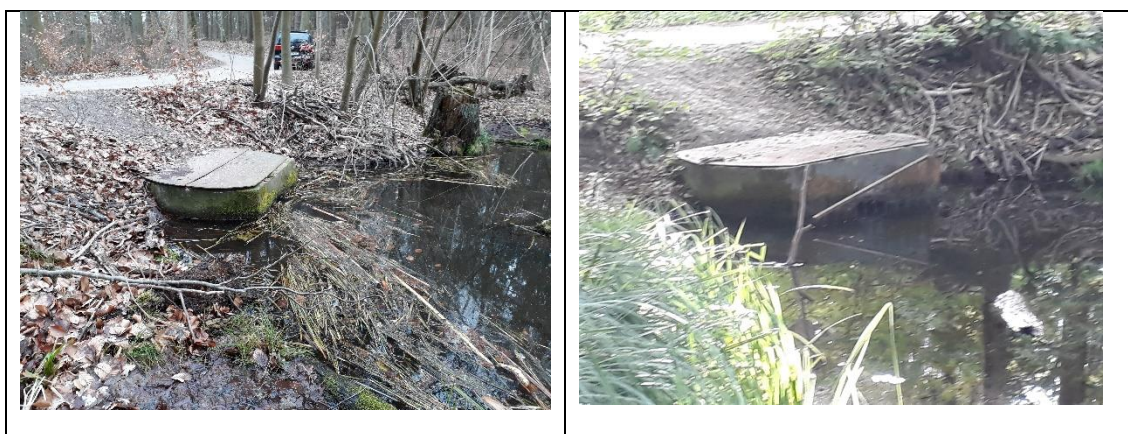
Abbildung 5-11: links - verstopfter Abfluss an den Kellen (20.02.2019); rechts - ähnlich hoher Einstau am 05.08.2020

Die Unterschreitung des Abbruchkriteriums ist für die Moore im Bereich der Kellen nur dann relevant, wenn der Wasserstand in den Kellen zurückgeht. Dieser ist jedoch stabil (siehe auch Abbildung 5-11 und Abbildung 5-12).

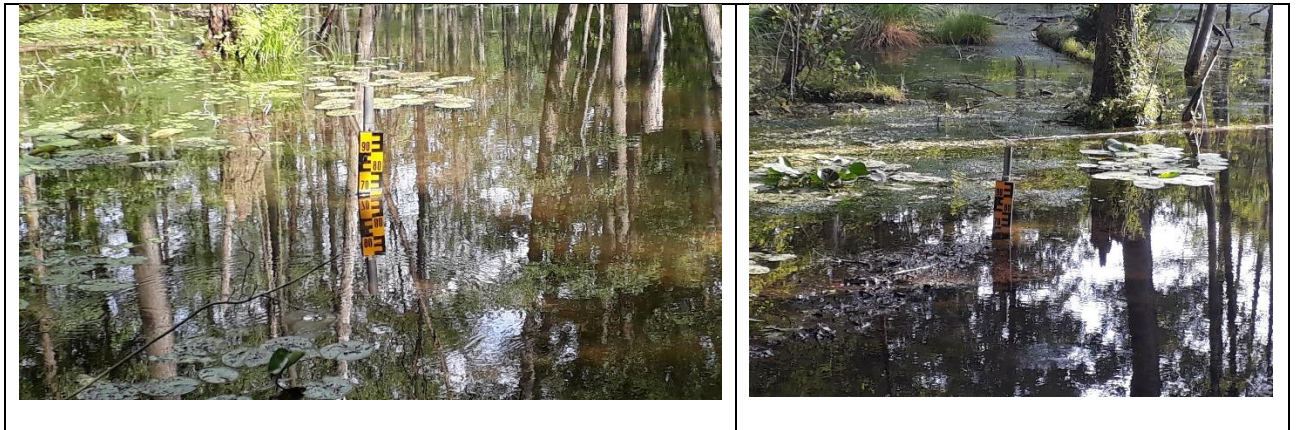
Abbildung 5-12: Ausgeprägte und dauerhafte Wasserfläche östlich am Auslauf der Kellen am 01.08.2019 und 5.8.2020

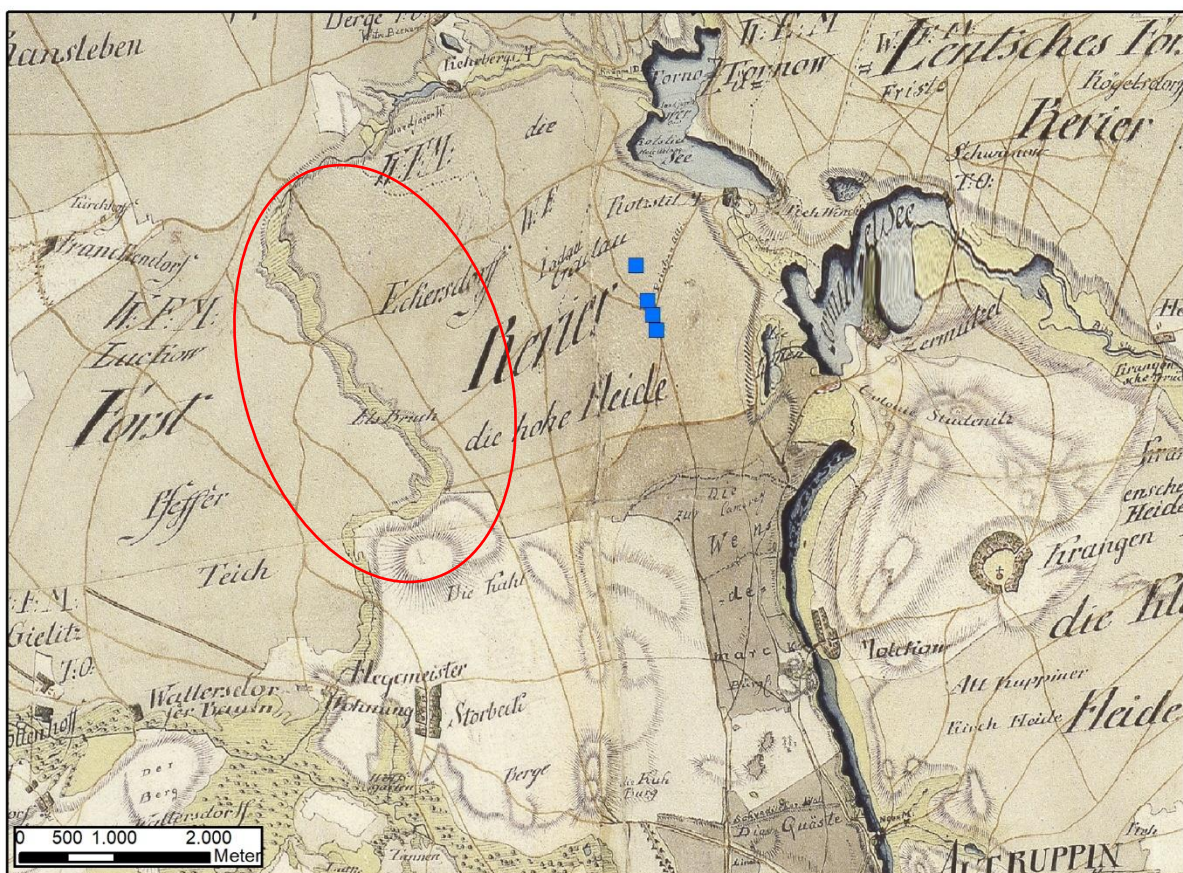
Abbildung 5-6: Ausschnitt des Schmettauschen Kartenwerkes für den Bereich des Untersuchungsraumes /19/ (blaue Quadrate – Brunnen WF Stendenitz)

Noch im Schmettauschen Kartenwerk von etwa 1767 bis 1787 /19/ ist deutlich erkennbar, dass der Oberlauf des Schafdammgrabens lediglich aus einer breiten Niederung ohne einen eindeutigen Wasserlauf aufgezeichnet wurde (Abbildung 5-6). Erst deutlich im Unterlauf ist eine Wasserführung zum Gewässer verzeichnet. Es kann also davon ausgegangen werden, dass insbesondere der Oberlauf melioriert wurde und ein Gewässerprofil angelegt wurde, um die umliegenden Wiesen nutzbar zu machen. Diese Maßnahmen betrafen z.T. auch den Unterlauf des Grabens. Die stetige Abführung von Grund- und Oberflächenwasser führte zu Veränderungen im Einzugsgebiet des Schafdammgrabens, die bis in die heutige Zeit nachwirken. Der Schafdammgraben ist aufgrund der Entwässerungsmaßnahmen heute zu weiten Teilen nur noch periodisch wasserführend.

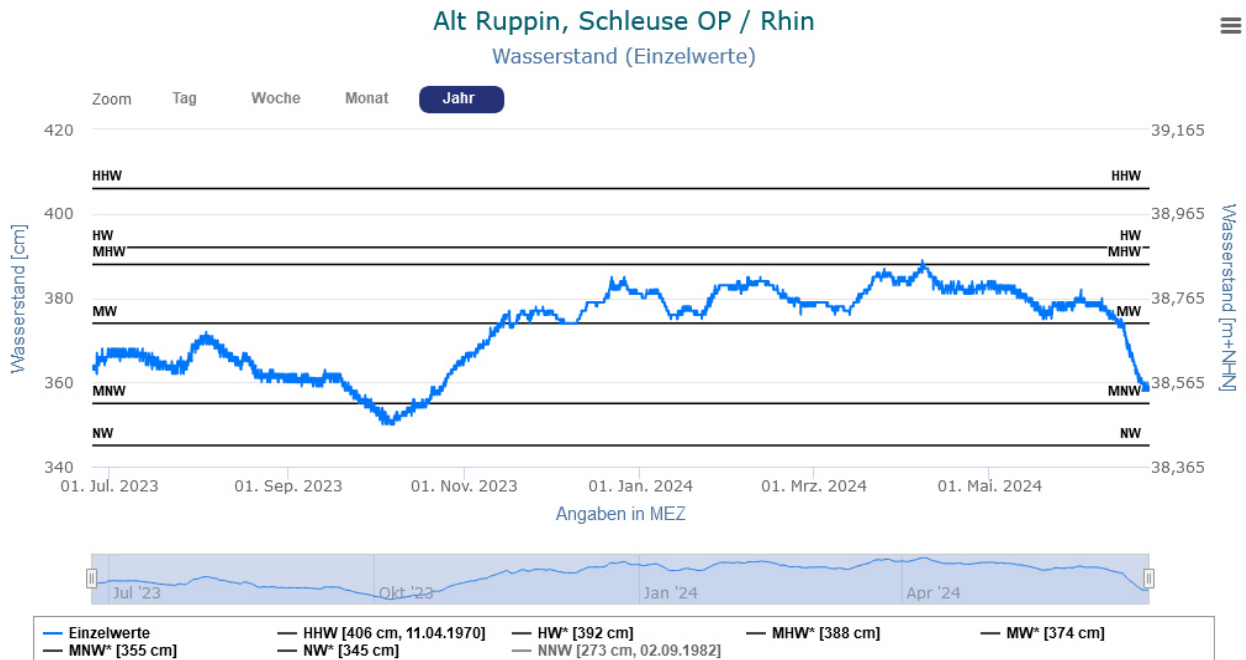
Abbildung 31: Ganglinie des Wasserstandes am Oberpegel Neumühle Juli 2023 bis Mai 2024

Die Seen mit den Verbindungskanälen gehören zum „Rhinsystem“ und sind staugeregelt. Für die östlich an das UG angrenzende Seenkette ist die Stauregulierung an der Schleuse Neumühle²¹ maßgebend.

* Zeitraum der Hauptwerte: November 2005 - Oktober 2015

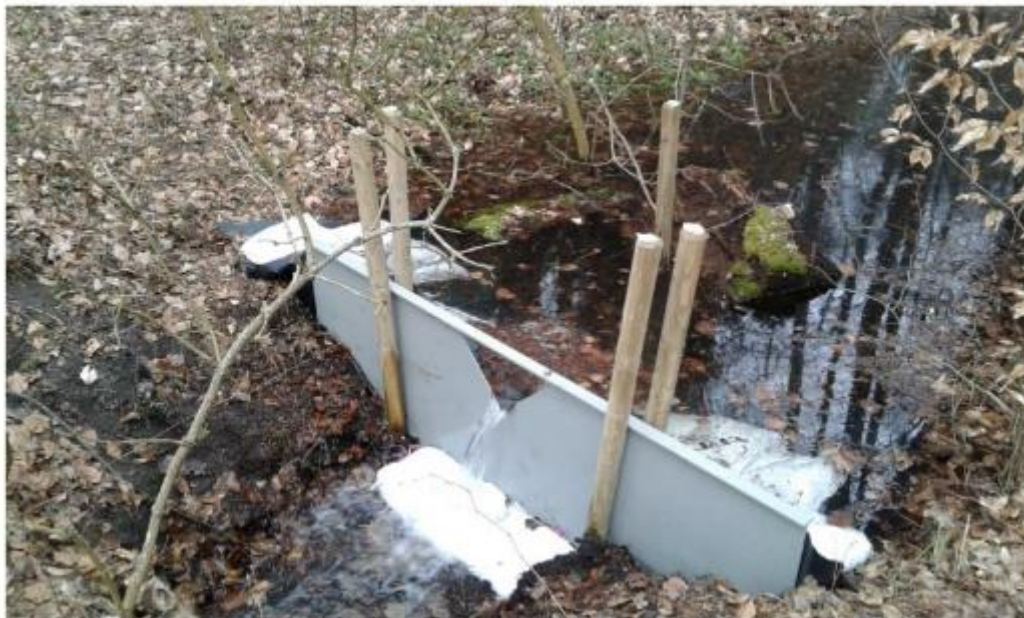
Abbildung 33: Messblende OW 4 im Bereich des Biotopes 2

Die ebenfalls noch während der Pumpversuche nicht auszuschließende **Beeinträchtigung von Quellen und Quellmoorflächen am Tornowsee zwischen nördlicher Kunstermündung und Weiligenberg, (Biotop 2) und an der Kunster selbst (Biotop 3) konnte durch die Messergebnisse und Langzeitbeobachtungen nun ausgeschlossen werden.**

Ein Versiegen der Quellen und eine „messbare“ Beeinträchtigung der Flora und Fauna waren zwar auch vor Beginn der Messungen nicht zu befürchten, da die Differenzen im Modellfehler lagen. Um eine Beeinträchtigung jedoch gänzlich ausschließen zu können, war langfristiges Monitoring mit Einrichtung entsprechender Messpegel notwendig. Der südlich der Straße nach Boltenmühle liegende Pegel Hy Nn15/2016 (also nördlich des Kunstertales) schwankt seit

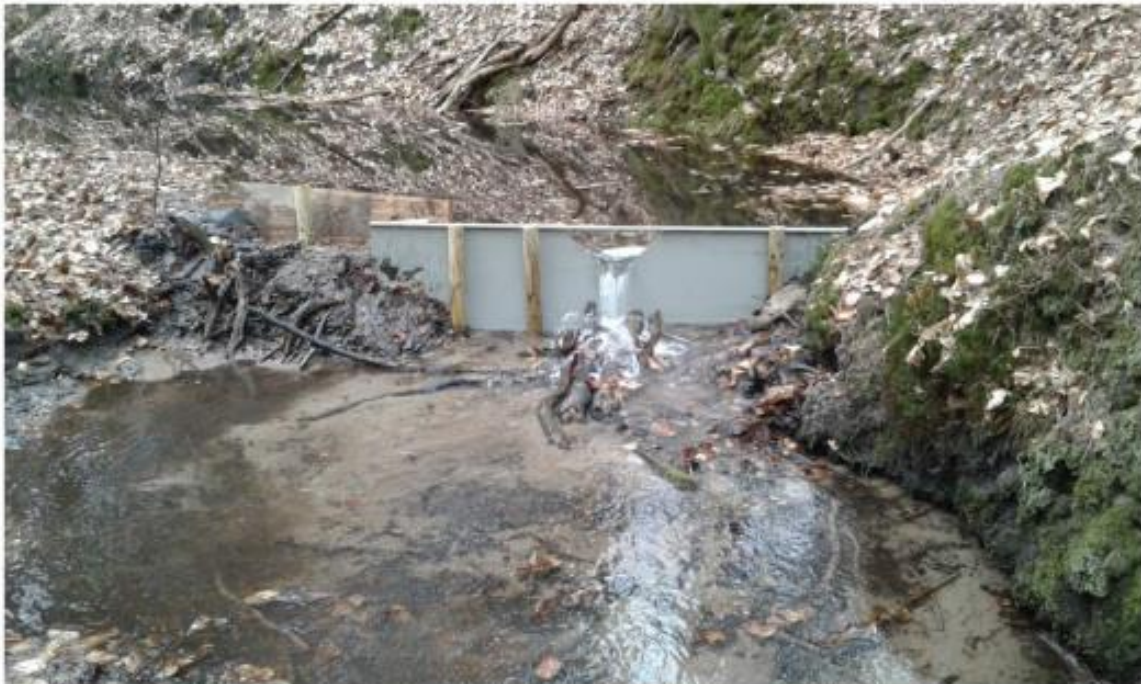
Abbildung 34: Messblende in der Kunster zur Abflussmessung (mehrfach zerstört)

Um einen möglichen Einfluss der Grundwasserrförderung auf die „Kochquelle“ im westlichen Teil der Kunster zu prüfen wurde - nach einer entsprechenden wasserrechtlichen Genehmigung – ebenfalls ein Messwehr eingebaut. Diese wurde mehrfach durch Unbekannte zerstört, so dass die Abflussmessungen an Bauwerken (z.B.: Brücke Kochquelle OW 1) durchgeführt werden mussten und damit etwas ungenauer waren.

Insgesamt ist jedoch festzustellen, dass der Abfluss der Kochquelle im Wesentlichen stabil war und im Mittel von 8,5 l/s liegt (Spannweite 4-14 l/s, bei > 60% der Messungen 7-14 l/s). **Damit kann auch hier eine Beeinträchtigung durch die Wasserrförderung in Stendenitz ausgeschlossen werden.**
