**Antrag auf Änderung der Wasserrechtlichen Erlaubnis
Reg.-Nr. WV-HVII-028-007 vom 20.10.1998
Aktenzeichen 34081-23-85**

Hydrogeologischer Erläuterungsbericht für die Änderung der
wasserrechtlichen Genehmigung des Brunnens „Sortierhalle“
in der Gemarkung Bensdorf, Flur 11, Flurstück 34

IHU Geologie und Analytik GmbH
Dr.-K.-Schumacher-Str. 23, 39576 Stendal

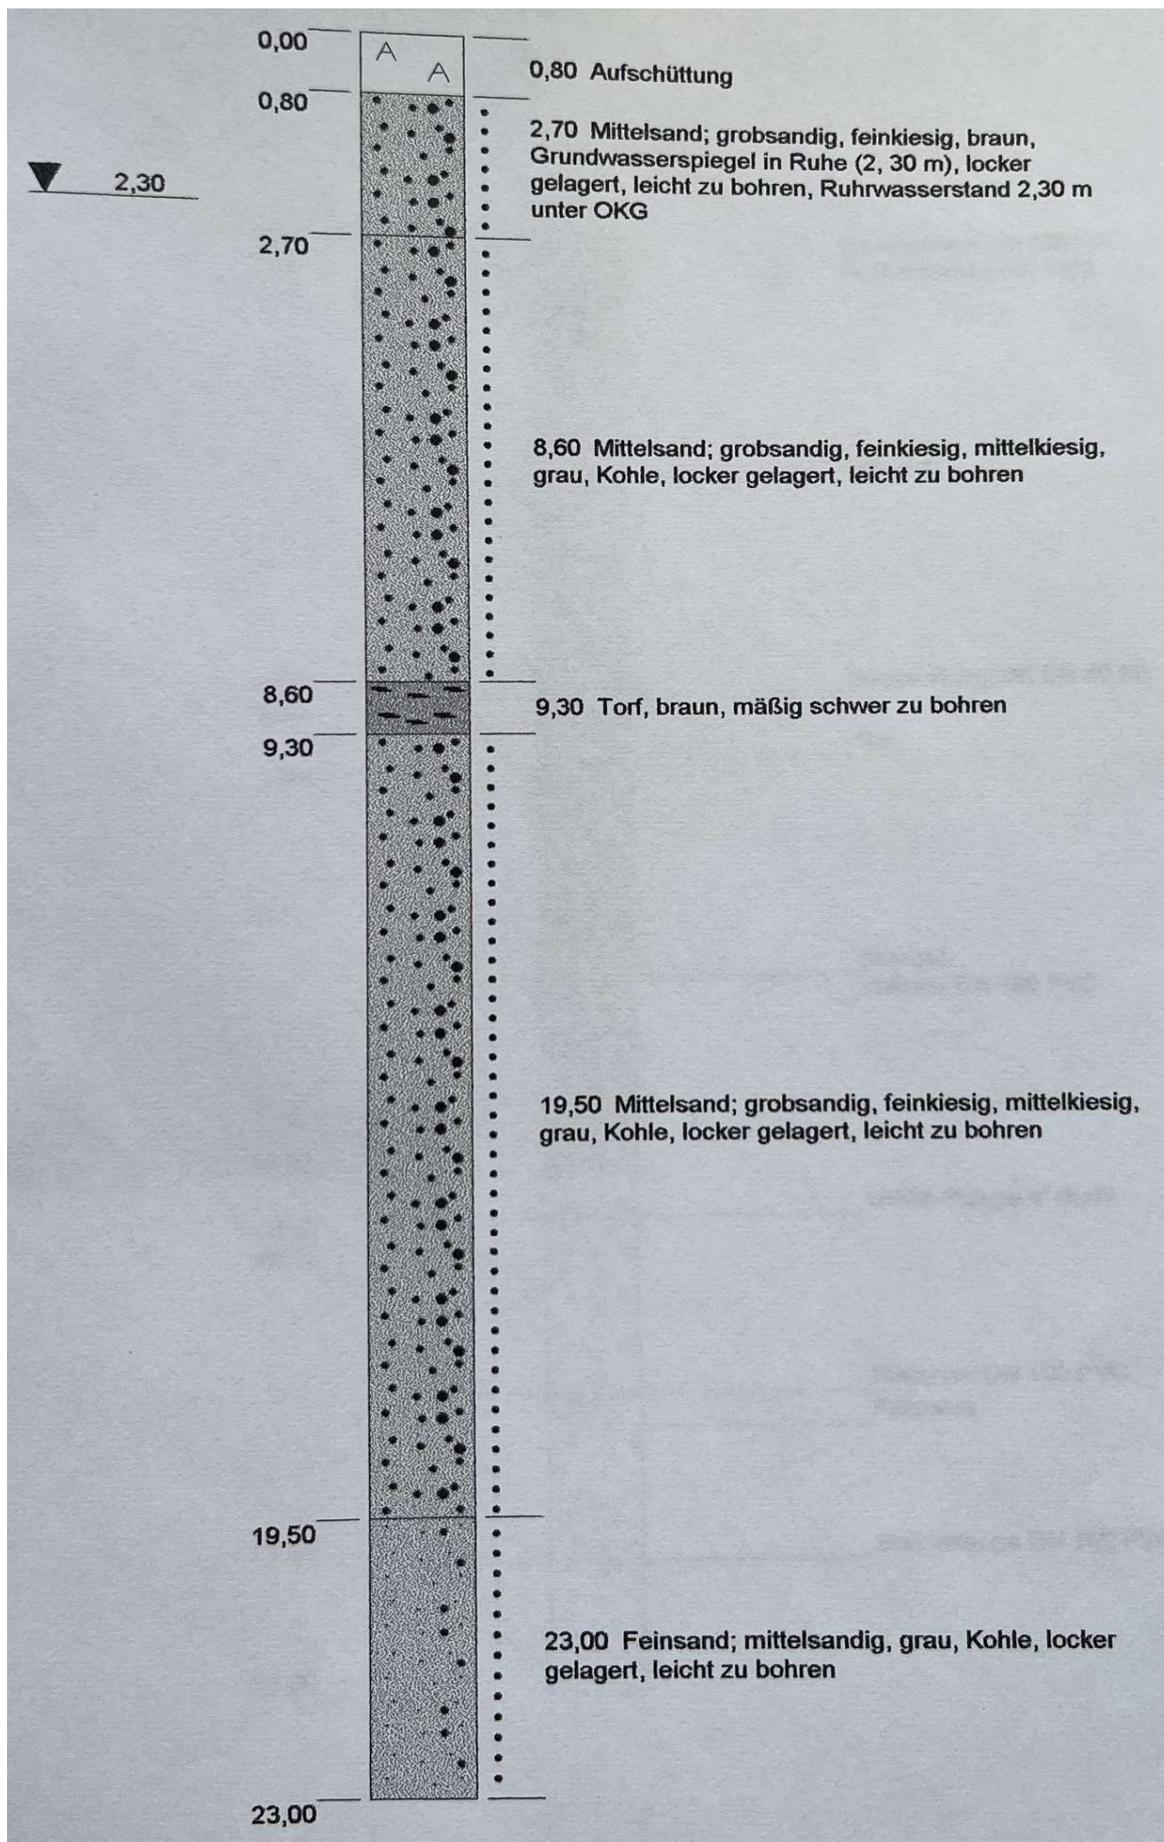
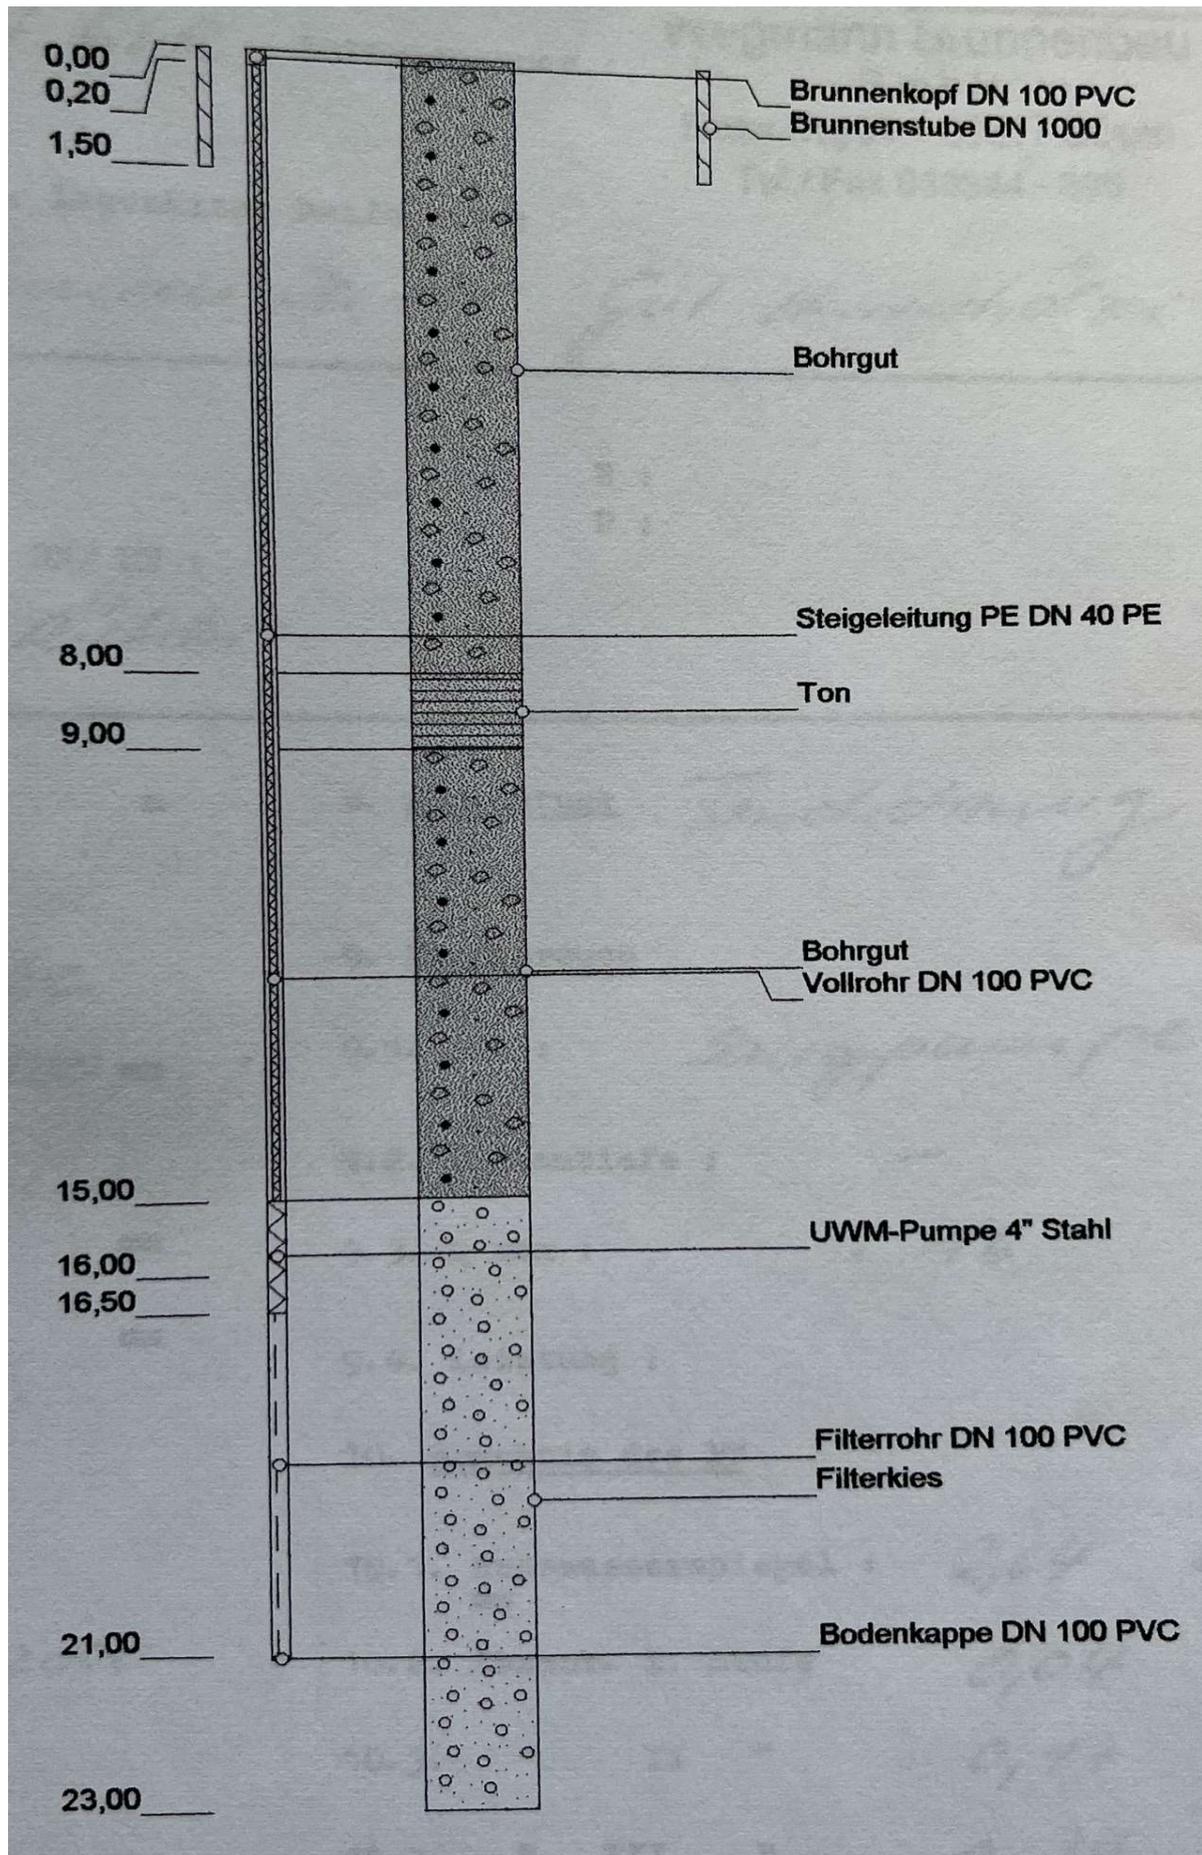
Anlage 2 Schichtenverzeichnis Brunnen „Sortierhalle“

Brunnen "Sortierhalle" - Schichtenverzeichnis und Ausbauplan

Wasserspiegelmessungen an diesem Brunnen möglich. Wir haben auch davon abgesehen, nachträglich eine Bohrung im Brunnenkopf herzustellen. Der angegebene Ausbau des Brunnens ist mit DN 100 (Anlage 2) vergleichsweise gering. Eine Wasserspiegelmessung wäre kaum möglich, ohne dass sich das Lot an der Steigleitung oder den Stromkabeln verklemmen könnte. Auch könnten bei Aufbohren des Brunnenkopfes Leitungen oder anderen Bauteile beschädigt werden.

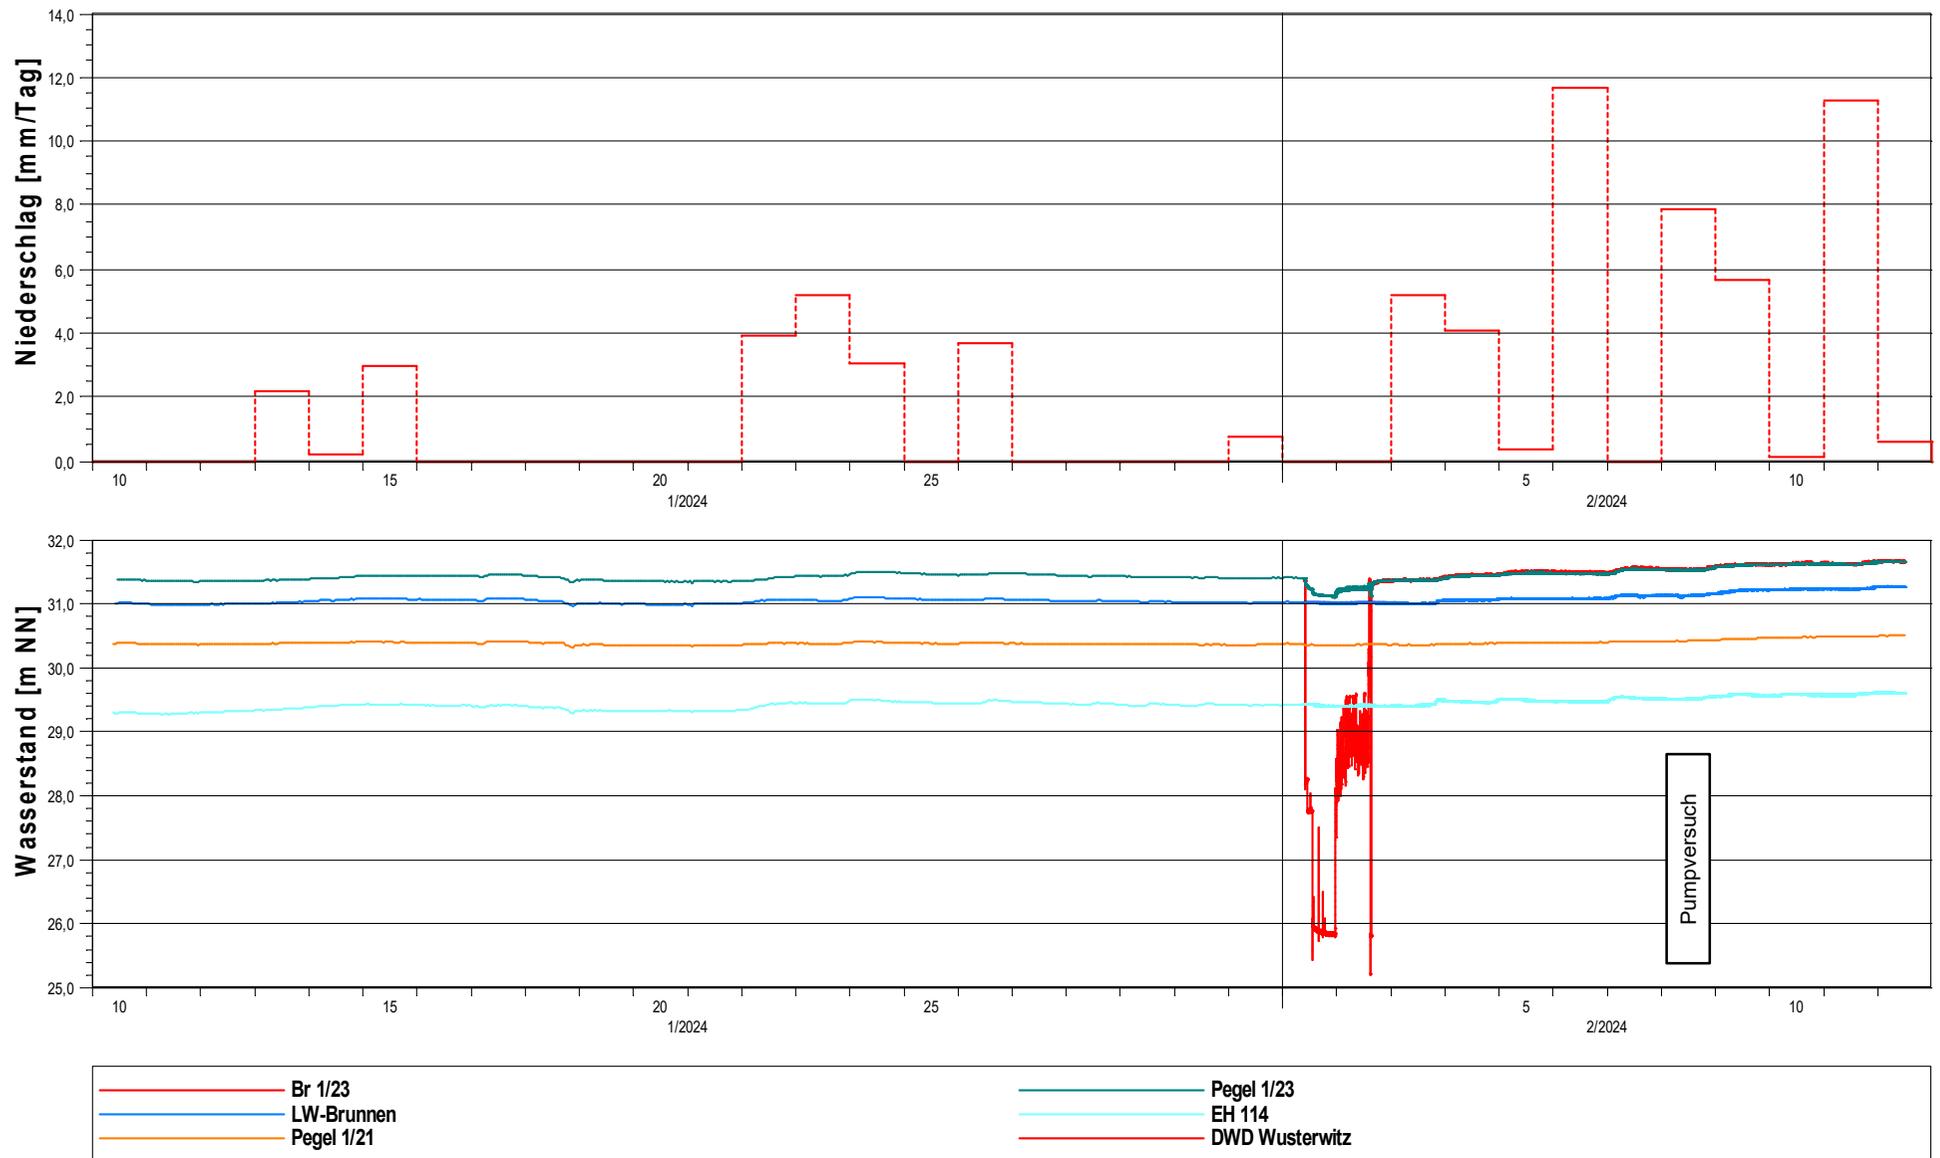
Anlage 10 Gesamtübersicht Niederschlag und Grundwasser

Gesamtübersicht Niederschlag und Grundwasser

Kurz vor dem Pumpversuch wurde im Januar 2024 mit 42,5 mm eine durchschnittliche Niederschlagssumme gemessen. Die Anlage 10.1 zeigt eine Übersicht der Niederschläge und Grundwasserstände im Zeitraum um den Pumpversuch. Während des Kurzpumpversuches am 08.02.2024 gab es Niederschläge in Höhe von 7,9 mm und auch kurz davor am 06.02.24 gab es 11,2 mm Regen. Trotz dieser Niederschläge gab es in dieser Zeit nur einen geringen Grundwasseranstieg von unter 2 cm. Es gab somit keine deutlichen Überlagerungen der Wasserspiegelmessungen durch Niederschläge. Erst Mitte Februar stieg das Grundwasserniveau niederschlagsbedingt weiter leicht an.

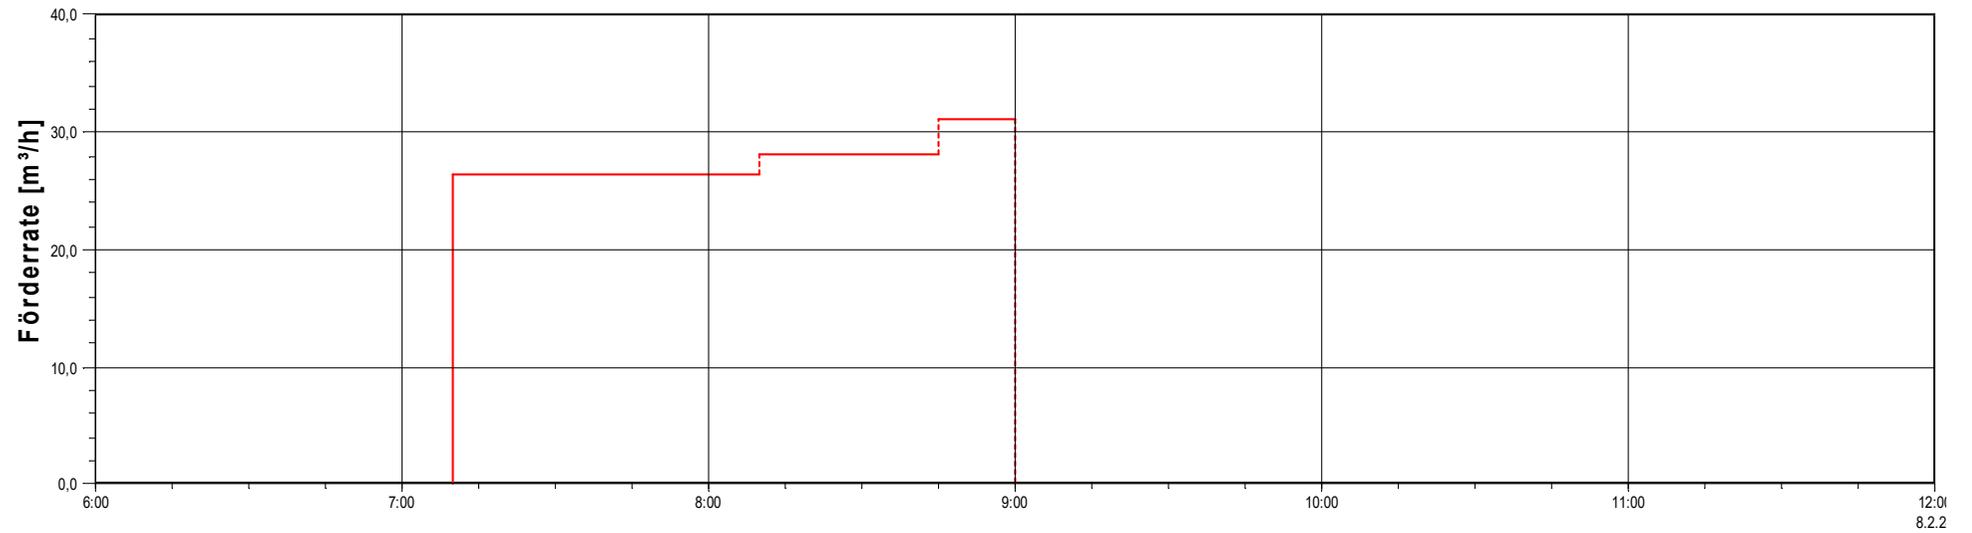
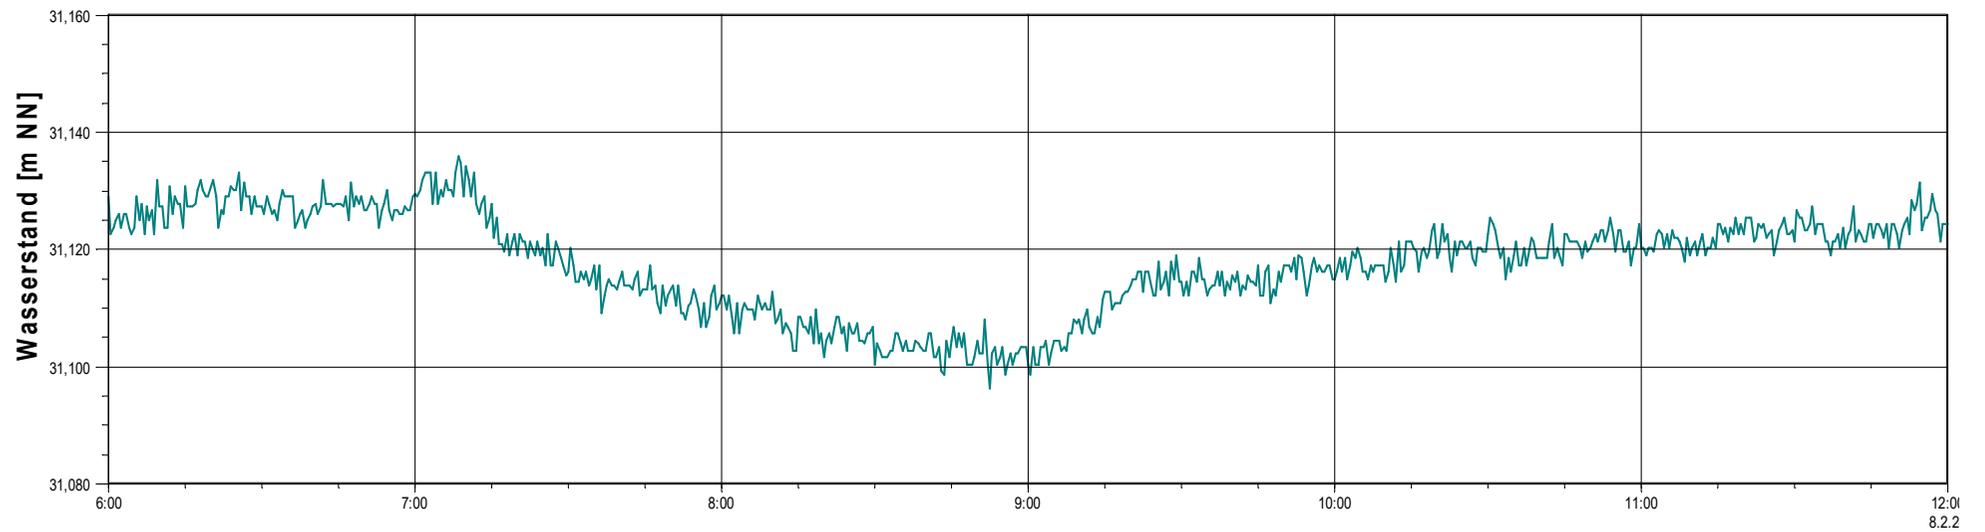
11.1 Pumpversuch und Löschwasserbrunnen

Detail Pumpversuch und Löschwasserbrunnen

Abstand 166 m

Beim Pumpversuch „Sortierhalle“ waren keine direkten Wasserspiegelmessungen am Förderbrunnen möglich. Ohne diese ist eine rechnerische Ermittlung der Brunnenreichweite nicht möglich. In der konkreten Situation war jedoch eine direkte Reichweitenbestimmung durch die zeitaufgelöste Messreihe am Löschwasserbrunnen (LW) möglich. Dort wurde in einem Abstand von 166 m vom Förderbrunnen eine schwache Reaktion auf den Kurzpumpversuch registriert. Beim Abschalten der Förderung stieg der Wasserspiegel im LW innerhalb von ca. 30 Minuten um zirka 15 mm an, siehe Ganglinie Anlage 11.1. Diese Reaktion war nur durch den Einsatz eines hochauflösenden Datenloggers nachweisbar. In der Messstelle EH 114 in 282 m Abstand und im Pegel 1/23 in 1.547 m Abstand wurden keine Reaktionen auf den Pumpversuch nachgewiesen, siehe Anlage 11.2 und 11.3.

Die schwache Reaktion im Löschwasserbrunnen entspricht nach allgemeiner Ansicht dem Verhalten an äußeren Rand der Brunnenreichweite. Deshalb wird die nachgewiesene hydraulische Reichweite des Brunnens „Sortierhalle“ mit aufgerundeten 170 Metern angegeben.

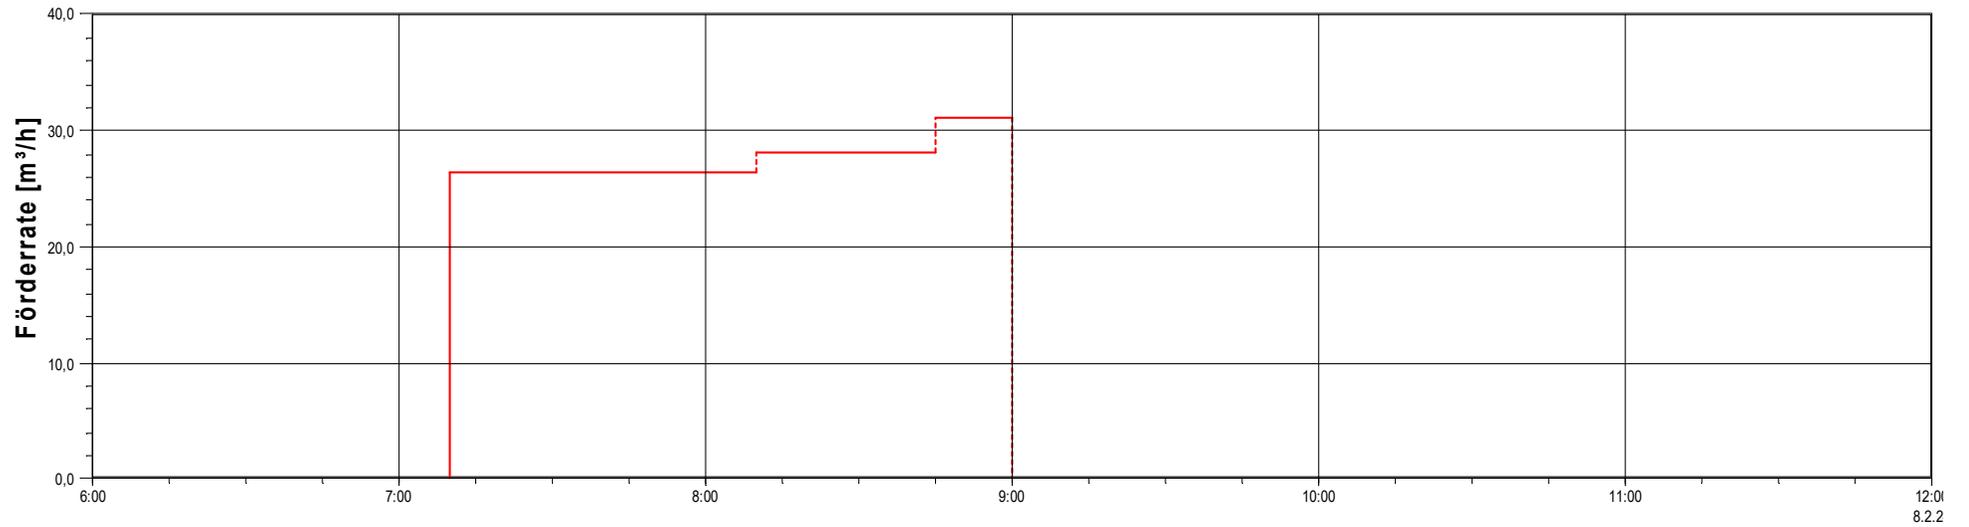
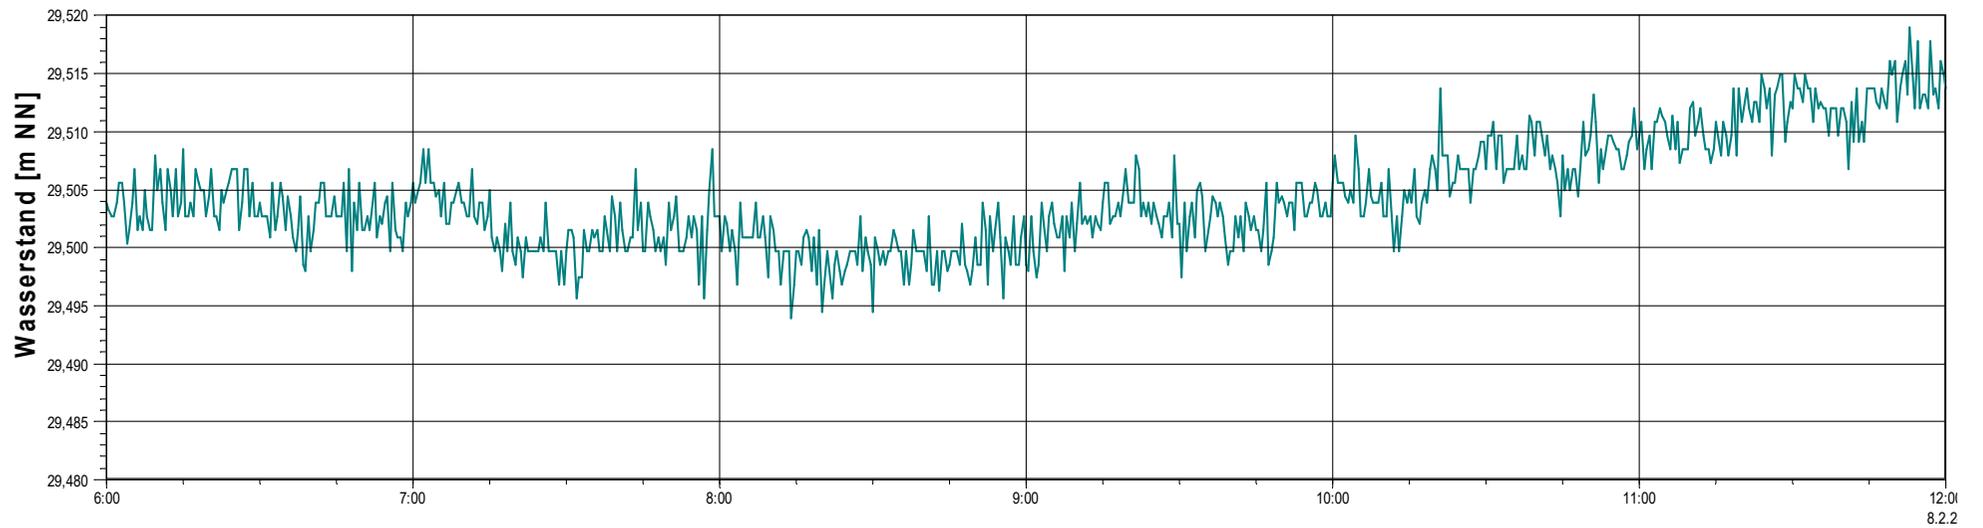
Detail Pumpversuch und Messstelle EH 114

Abstand 282 m

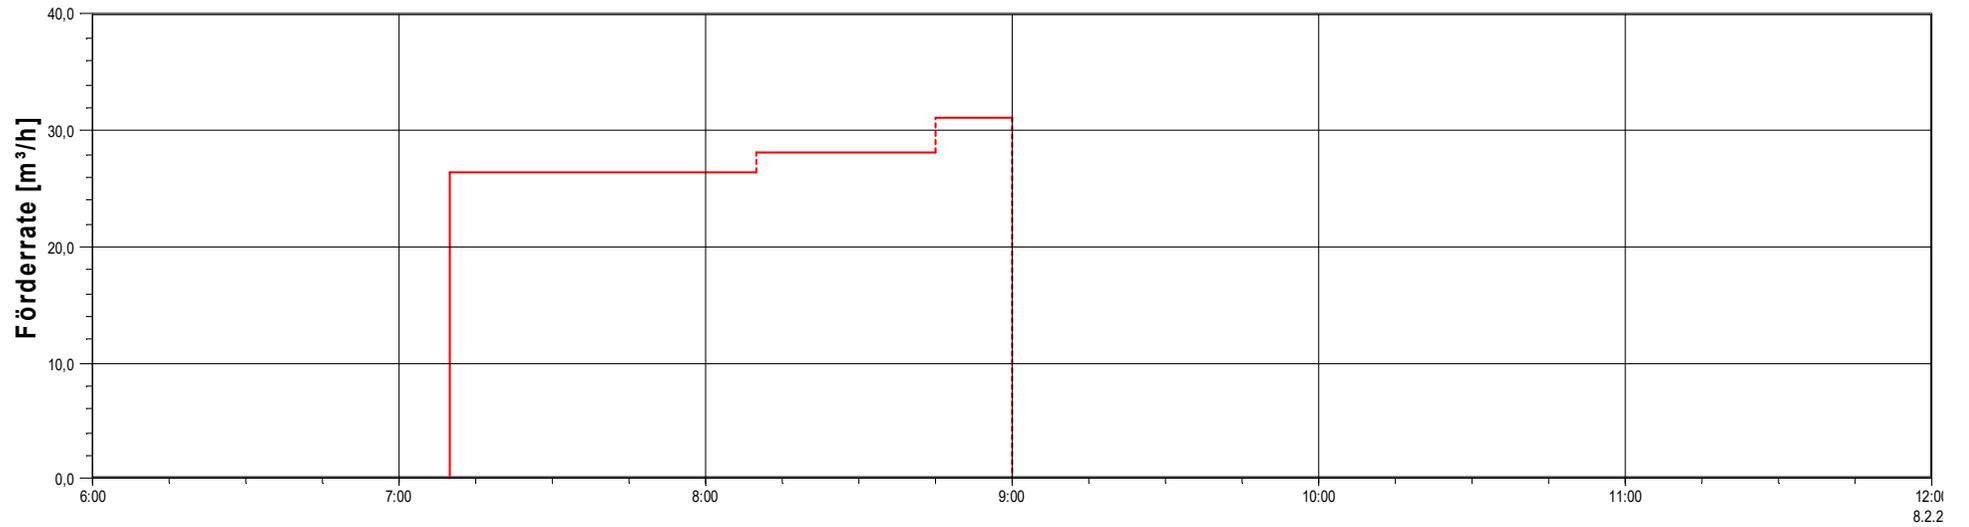
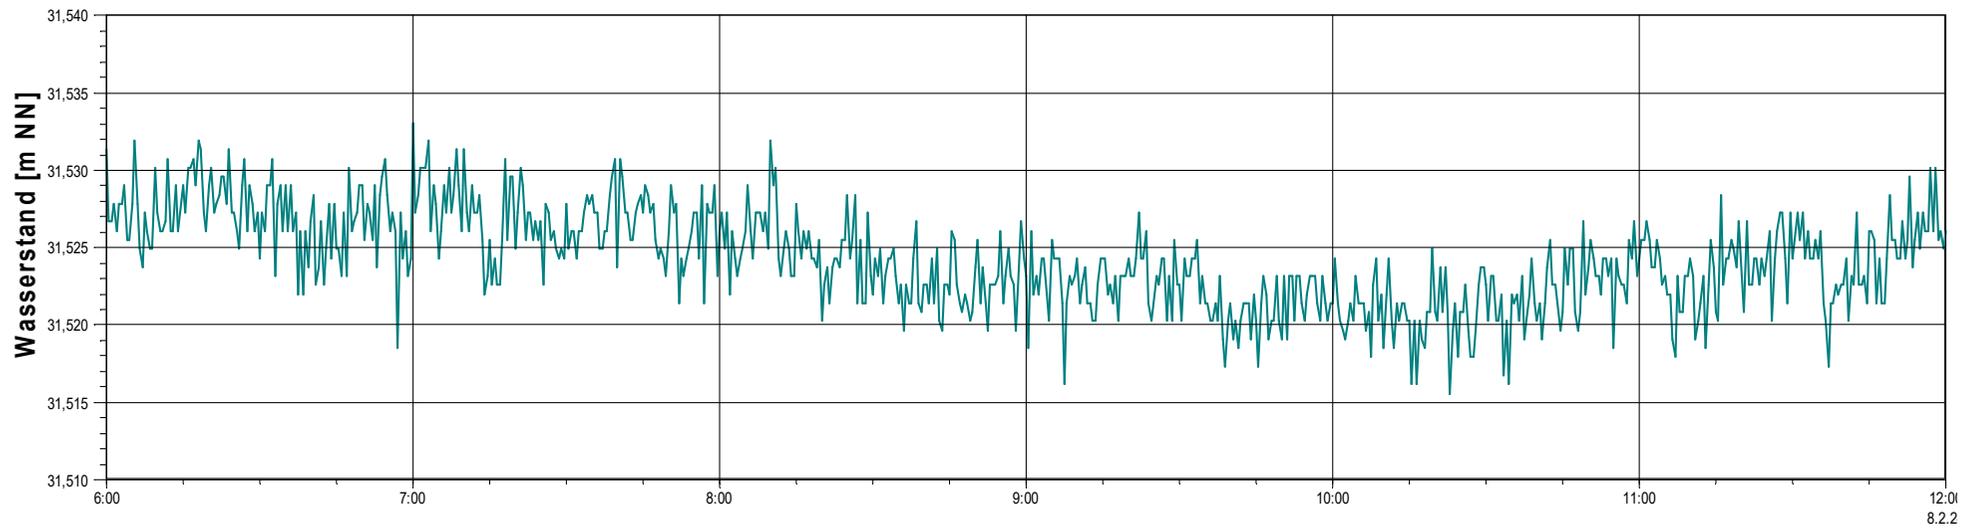
Detail Pumpversuch und Pegel 1/23

Abstand 1.547 m

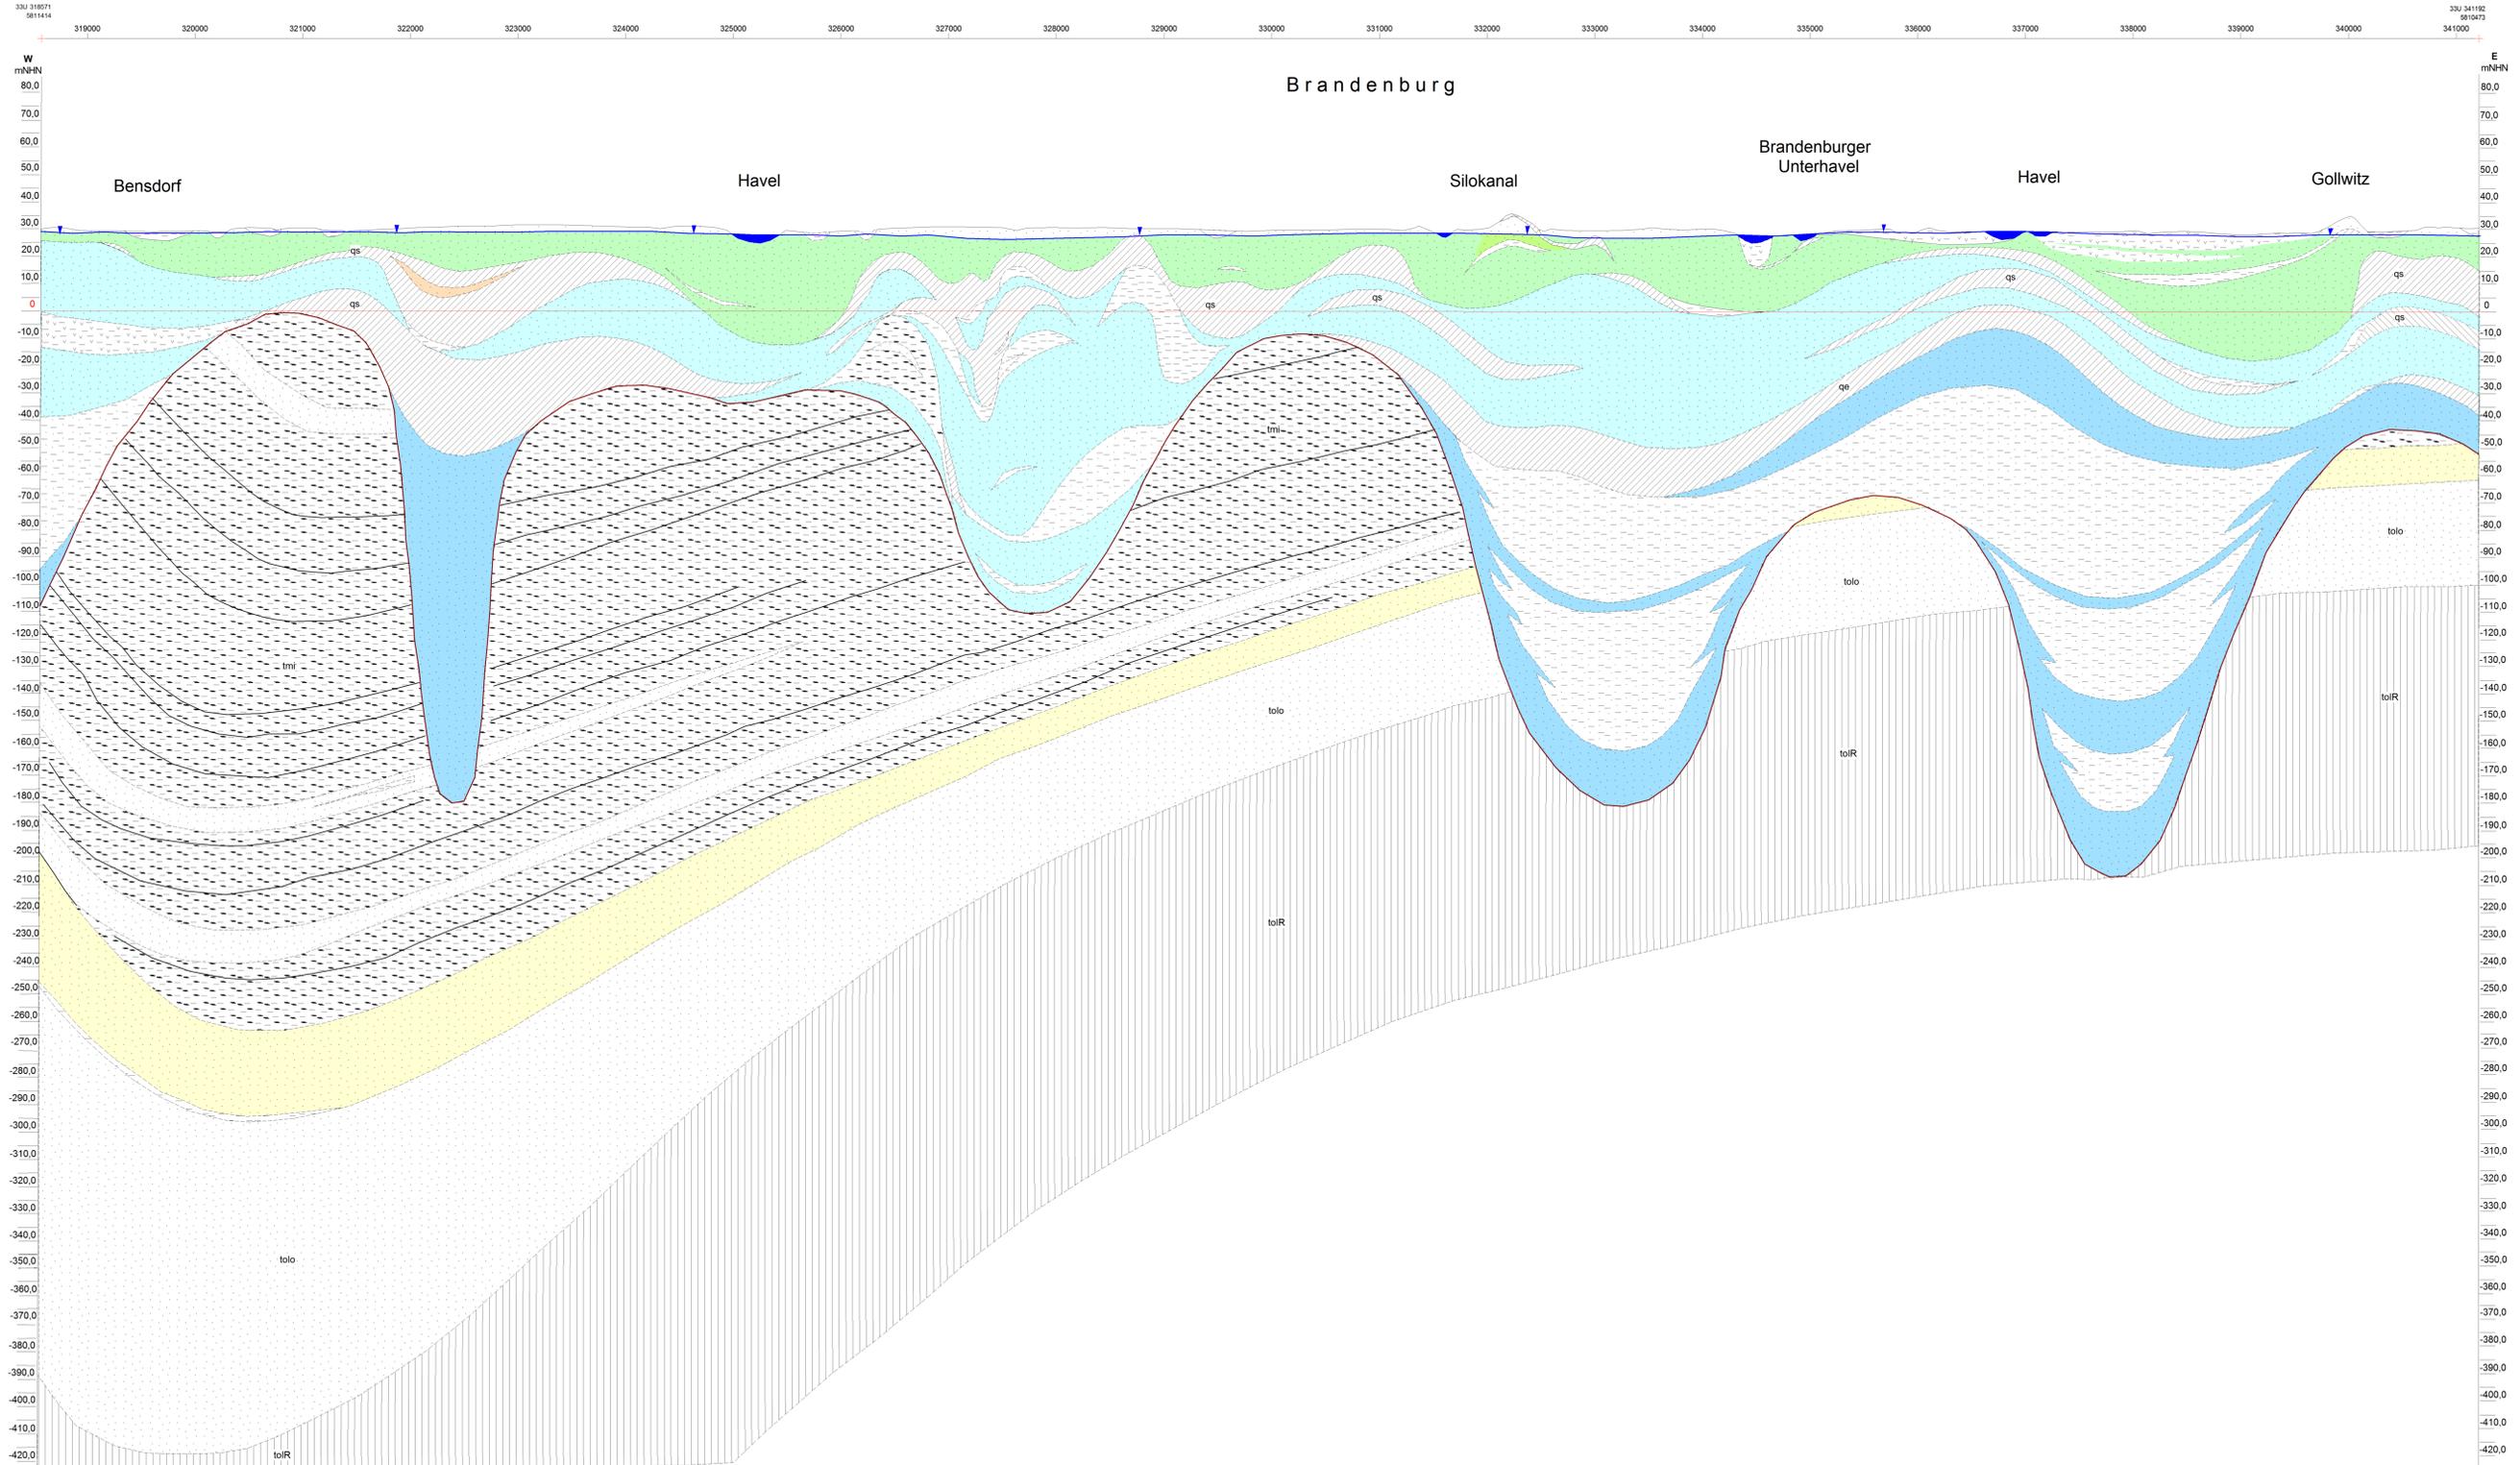
Hydrogeologischer Ost-West Schnitt 5810

Blatt L3540 Brandenburg a.d. Havel

Der Ost-West-Schnitt L3450-5810 von Anlage 13.2 zeigt für das Gebiet Bensdorf wechselnde Mächtigkeiten des GWL 1.1 zwischen 5 und 20 Metern. Darunter liegt ohne Zwischenstauer der GWL 2 bis zirka 40 m unter Gelände. Nur östlich von Bensdorf ist ein geringmächtiger Zwischenstauer ausgewiesen, ein saale-kaltzeitlicher Geschiebemergel (qs). Dieser ist wahrscheinlich auch in der Landesmessstelle 35396712/13 bei Bensdorf-Vehlen bei einer Teufe von 27 m u. GOK aufgeschlossen worden. In den GWL 2 ist zwischen ca. 40 und 50 m unter Gelände verbreitet ein Mudde-Band eingelagert. Darunter kann sich der untere

das hydrogeologische Profil von Anlage 13.2 vermuten, dass in östlicher Richtung die Mächtigkeit des Grundwasserleiters abnehmen könnte. Auch ist bei der Sortierhalle der Leiter nur bis 23 m unter Gelände explizit nachgewiesen. Insgesamt ist es plausibel, für das Gebiet um die Sortierhalle einen ähnliche Transmissivität von $2,0 \cdot 10^{-3} \text{ m}^2/\text{s}$ anzunehmen, wie für den Brunnen 1/23 (35704-23-55). Unter der Annahme einer Aquifer-Mächtigkeit von 25 m folgt daraus ein Durchlässigkeitsbeiwert (k_f) von zirka $8 \cdot 10^{-5} \text{ m/s}$.

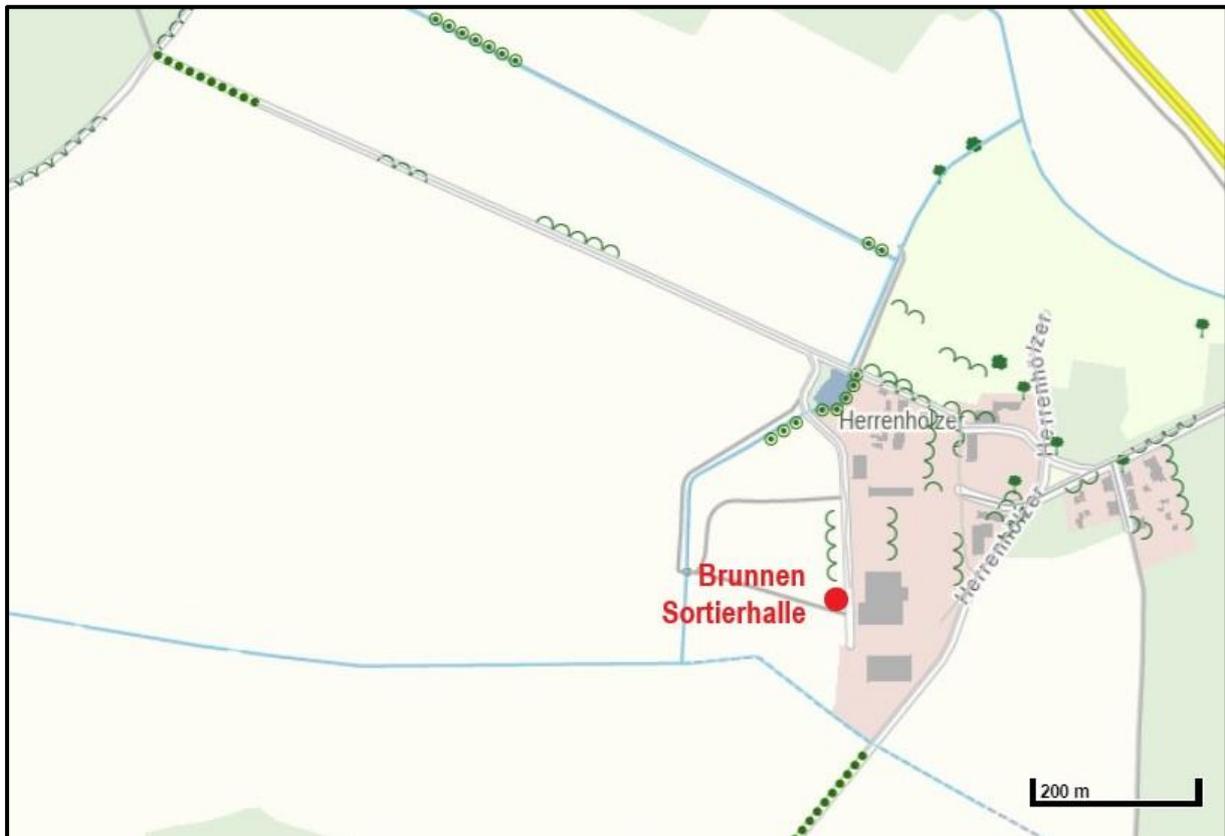
Abbildung 1 CIR-Biotopypunkte und Linien (Quelle: VertiGIS WebOffice)

zeigt einen Auszug dem Fachkartenwerk des Landes mit dem Kleingewässer und dem umliegenden Gehölzen. Daneben finden sich auch Hecken als Linien-Biotope. Das Kleingewässer gehört zum Graben 0336-03 und wird durch ein Wehr am nördlich Abfluss gestaut und reguliert. Der Abfluss erfolgt nach Norden in den Plauer Schleusengraben (587498).

Der Südrand des Kleingewässers und die umliegenden Gehölze weisen einen Abstand von 210 m zum Brunnen „Sortierhalle“ auf und liegen damit außerhalb seiner hydraulischen Wirkungsreichweite. Die Grundwasserverfügbarkeit für die Gehölze wird im Nahbereich durch den regulierten Wasserspiegel des Teiches bestimmt (Reinfiltration ins Grundwasser). Der Wasserspiegel wird nicht durch das Förderregime des Br. „Sortierhalle“ beeinflusst. Andere Förderbrunnen befinden sich nicht in der Nähe dieser Fläche. Der neue Brunnen 1/23 hat einen Abstand von ca. 1.500 m zum Kleingewässer.
