# Dokumentation der Standortbesichtigung im Rahmen der Risikobewertung durch Eiswurf und Eisfall am Standort Beeskow Radinkendorf

Referenz-Nummer: 2022-F-015 - ungekürzte Fassung

Alterric IPP GmbH  
Holzweg 87  
26605 Aurich

Fluid & Energy Engineering GmbH & Co. KG  
Borsteler Chaussee 178, 22453 Hamburg, [www.f2e.de](http://www.f2e.de)

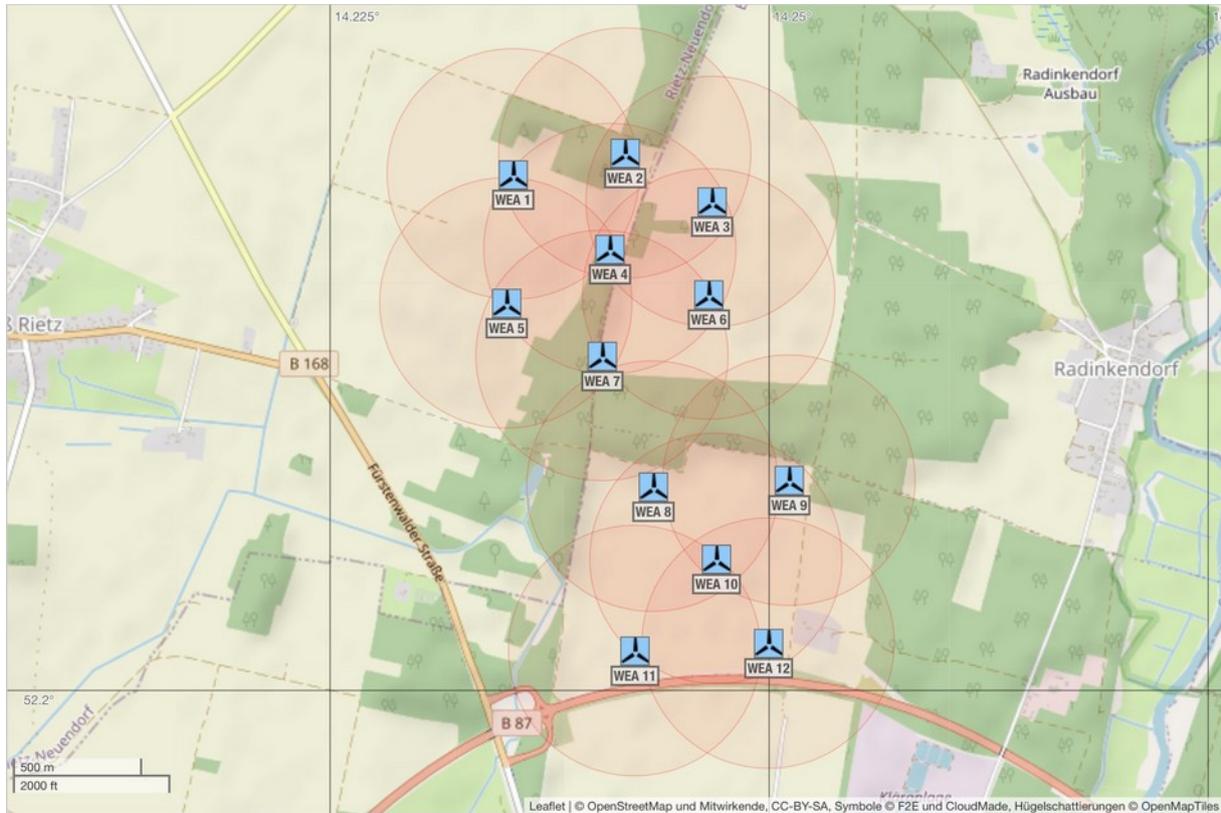
Die potentiellen Gefährdungsbereiche um die WEA besitzen einen Radius vom 1.5fachen der Summe aus Nabenhöhe plus Rotordurchmesser und sind in Abbildung 2.2.2 dargestellt.

**Abbildung 2.2.2:** Gesamtübersichtskarte der zu besichtigenden WEA mit den potentiellen Gefährdungsbereichen.

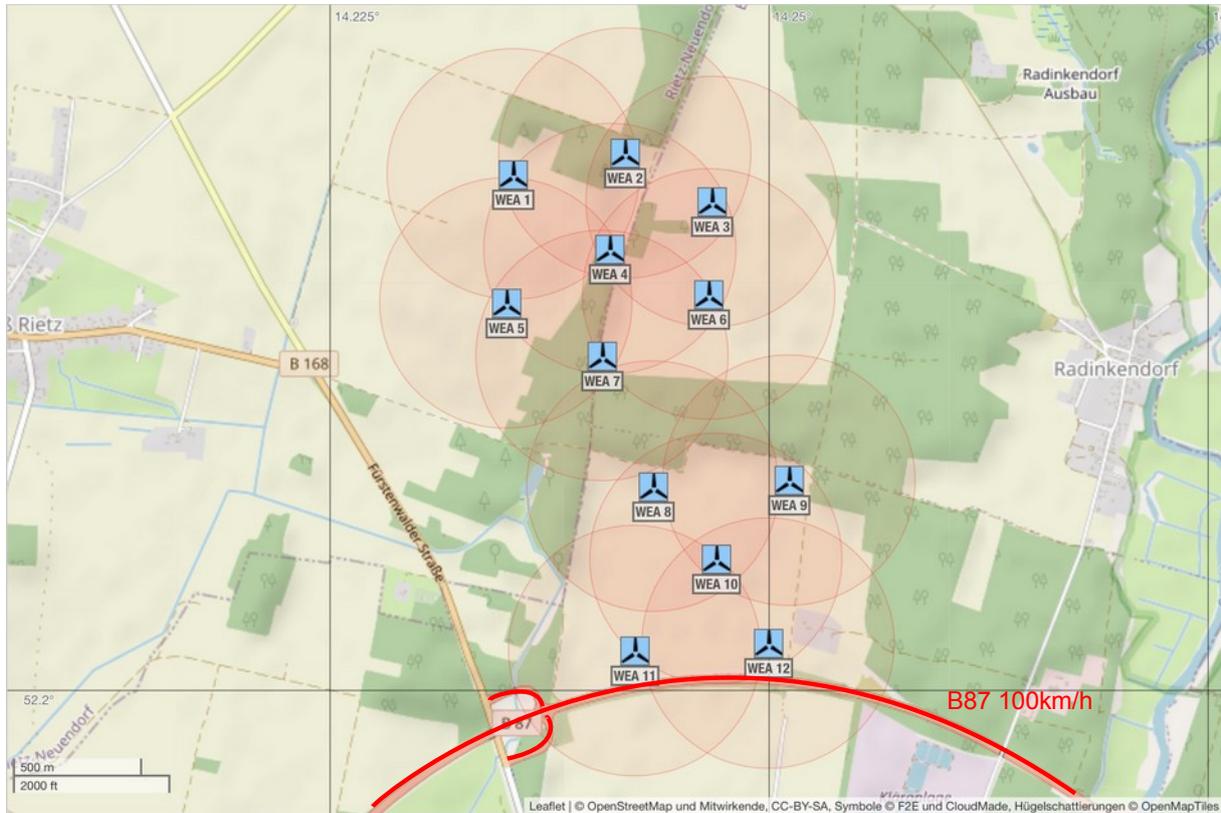
In der Umgebung befindet sich die Bundesstraße B87 mit einer Auf- und Abfahrt, welche im Vorfeld durch den Auftraggeber als Schutzobjekte identifiziert wurden (siehe Abbildung 2.2.3).

**Abbildung 2.2.3:** Vom Auftraggeber übermittelte Schutzobjekte im Umfeld der zu besichtigenden WEA mit den potentiellen Gefährdungsbereichen.

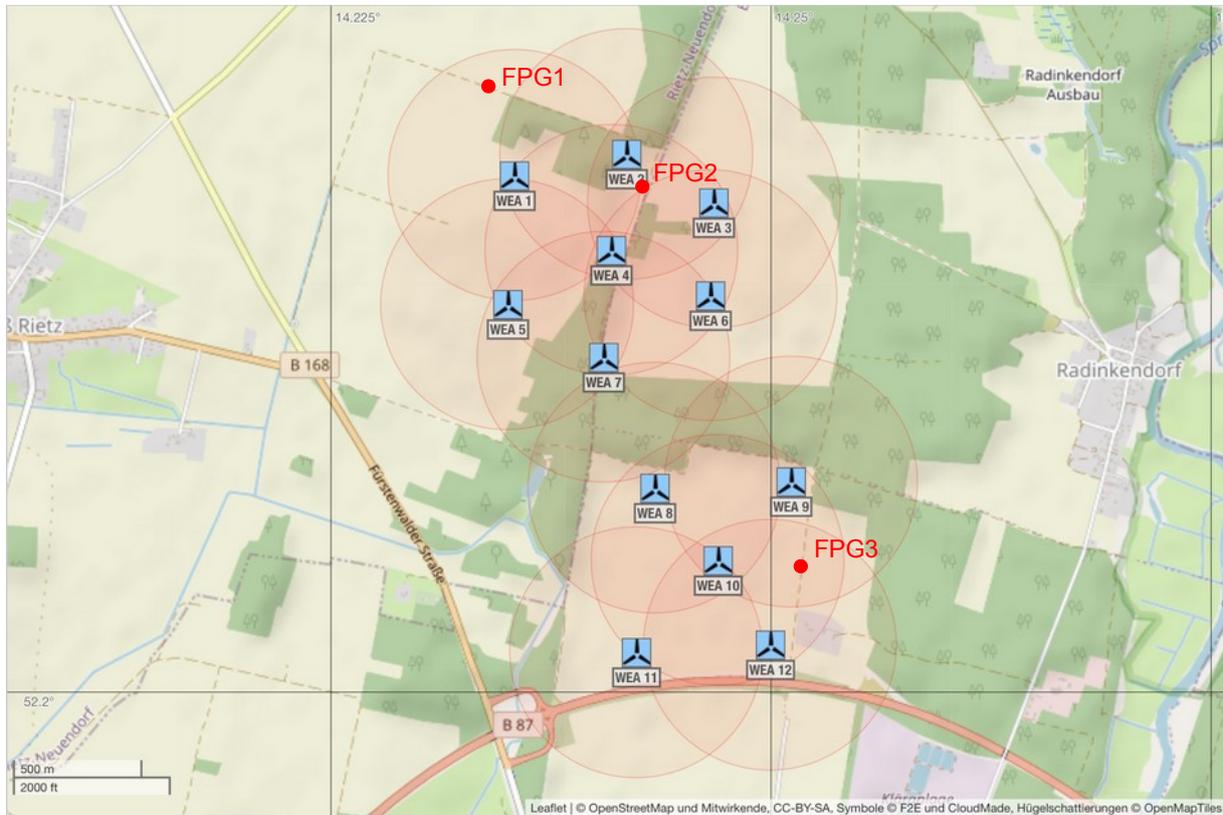
Abbildung 3.4.1: Karte mit eingetragenen Fotostandorten zur Geländeübersicht; WEA mit potentiellen Gefährdungsbereichen.

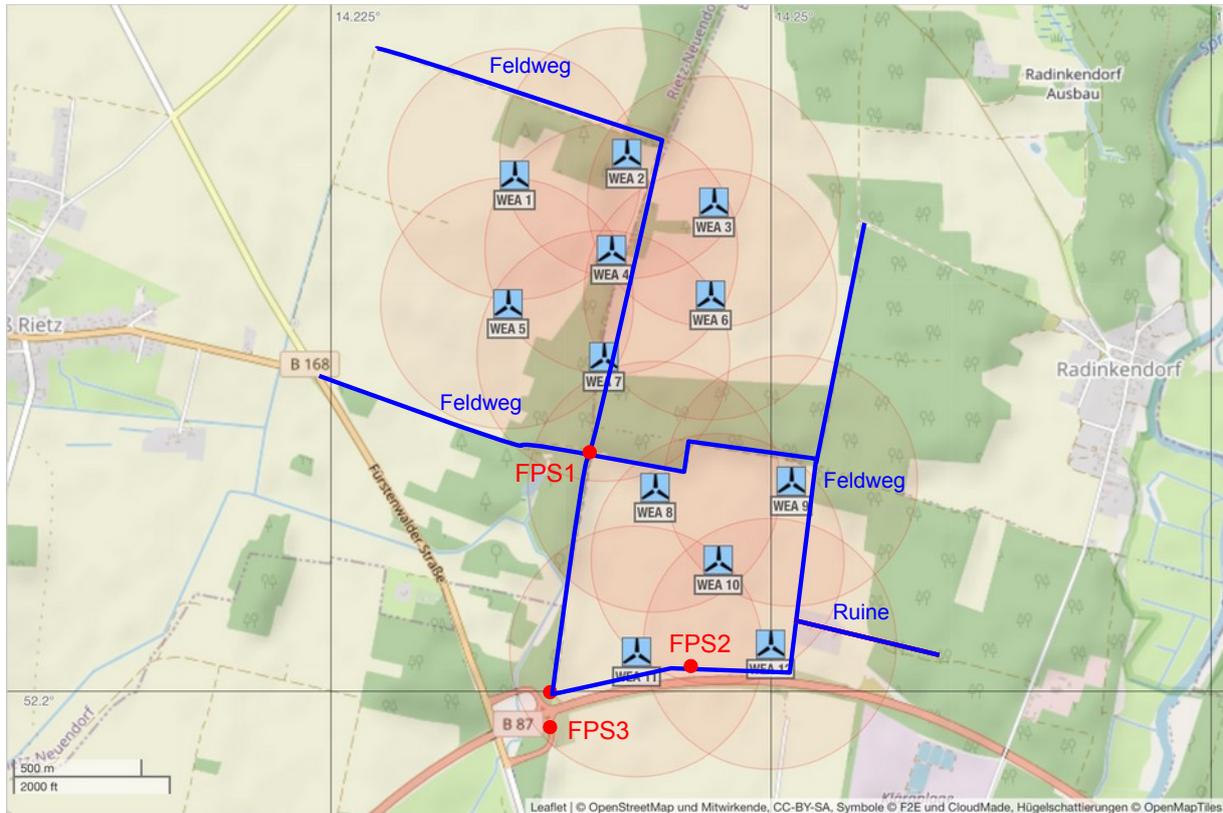
Des Weiteren befindet sich östlich der WEA 12 eine stark verfallene Hofruine mit einer Größe von ca. 150 mal 40m, die nicht im Kartenmaterial verzeichnet war und in Abbildung 3.4.2 eingetragen wurde. Spuren einer aktuellen Nutzung konnten nicht festgestellt werden.

Die Fotopunkte zu den identifizierten potentiell relevanten Schutzobjekten Feld- und Waldwege wurden in das Kartenmaterial in Abbildung 3.4.2 eingetragen.

**Abbildung 3.4.2:** Karte mit eingetragenen Fotostandorten zu den Schutzobjekten; potentiell relevante Schutzobjekte (blau); WEA mit potentiellen Gefährdungsbereichen.

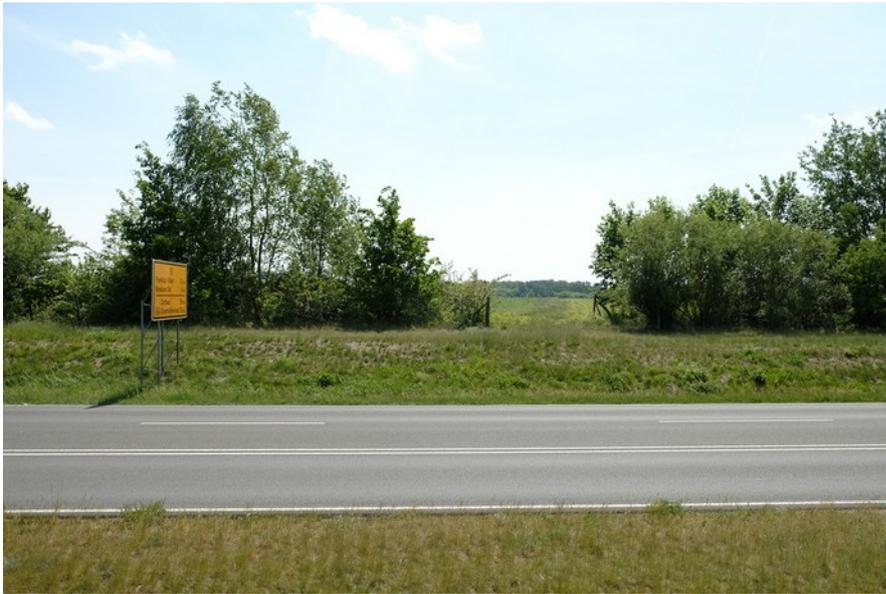
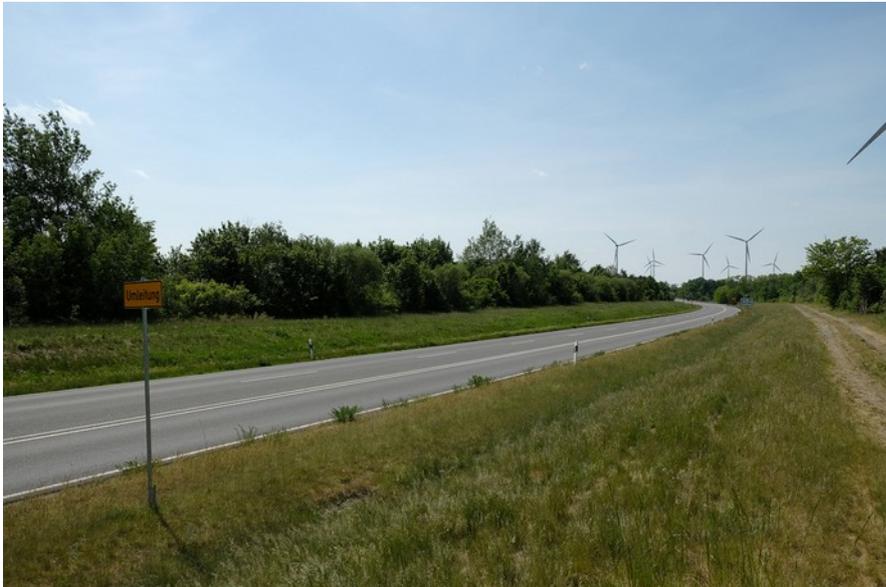
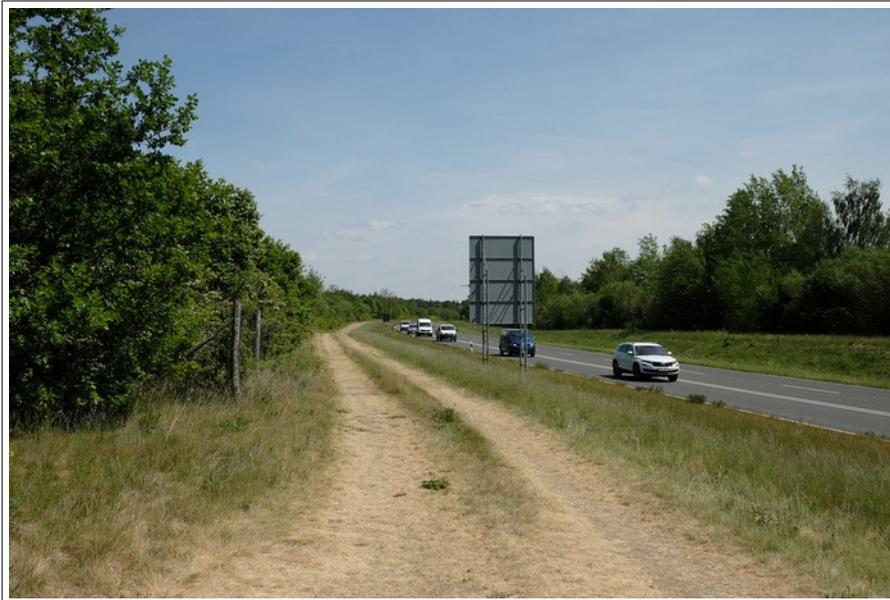
Fotostandort FPS2	Schutzobjekt

Davon befindet sich die Bundesstraße B87 mit der Auf- und Abfahrt im zu besichtigenden Gefährdungsbereich der WEA 10 - 12 (s. FPS2, FPS3 in Anhang B und Abbildung 3.4.2).

Innerhalb der Gefährdungsbereiche der WEA 10 - 12 verläuft die B87 in west-östlicher Richtung ohne lokale Geschwindigkeitsbegrenzung. In Fahrtrichtung Osten ist die B87 zweispurig mit Überholspur ausgebaut (s. FPS2 in Anhang B).

Koordinaten FPS2 N 52.200549° O 14.245460° Blickrichtung S

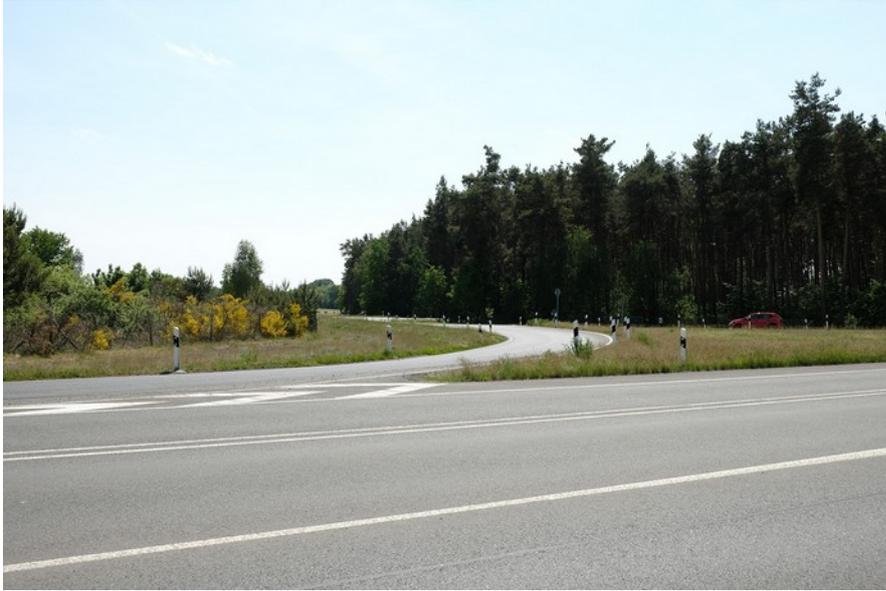
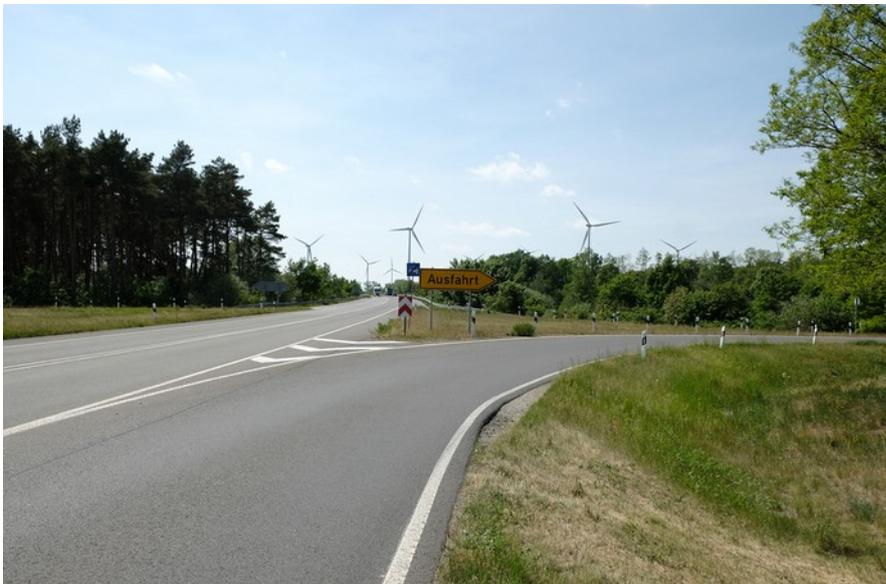
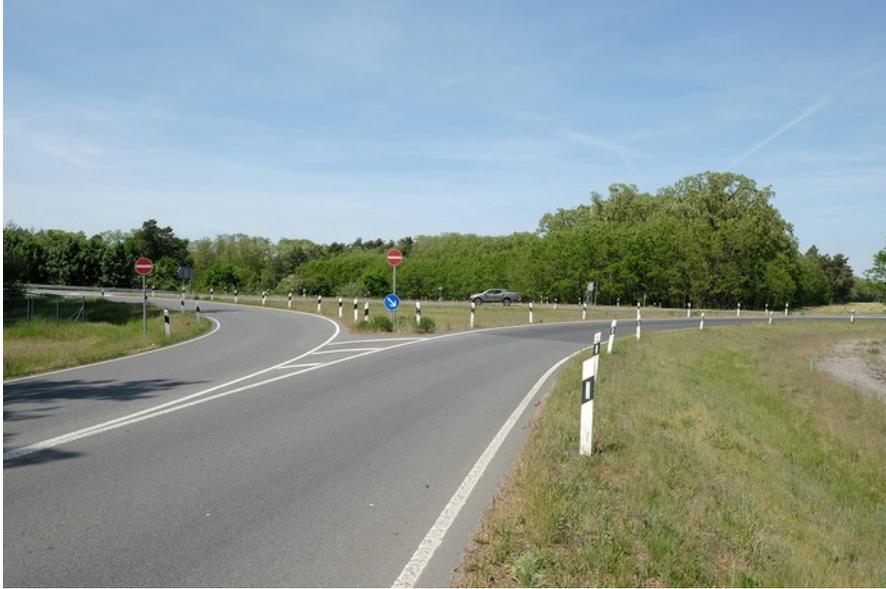
Fotostandort FP S3	Schutzobjekt

Im südwestlichen Gefährdungsbereich der WEA 11 liegt die Auf- und Abfahrt zur B187. Der Kurvenradius der Streckenführung läßt in dem Abschnitt auf eine maximal fahrbare Geschwindigkeit von 50 km/h schließen (s. FPS3 in Anhang B).

<p data-bbox="1098 486 1393 517">Koordinaten FPS3</p> <div data-bbox="1098 524 1393 629"><p data-bbox="1177 539 1313 571">N 52.199751°</p><p data-bbox="1177 591 1313 622">O 14.237969°</p></div> <p data-bbox="1098 667 1313 698">Blickrichtung SW</p>

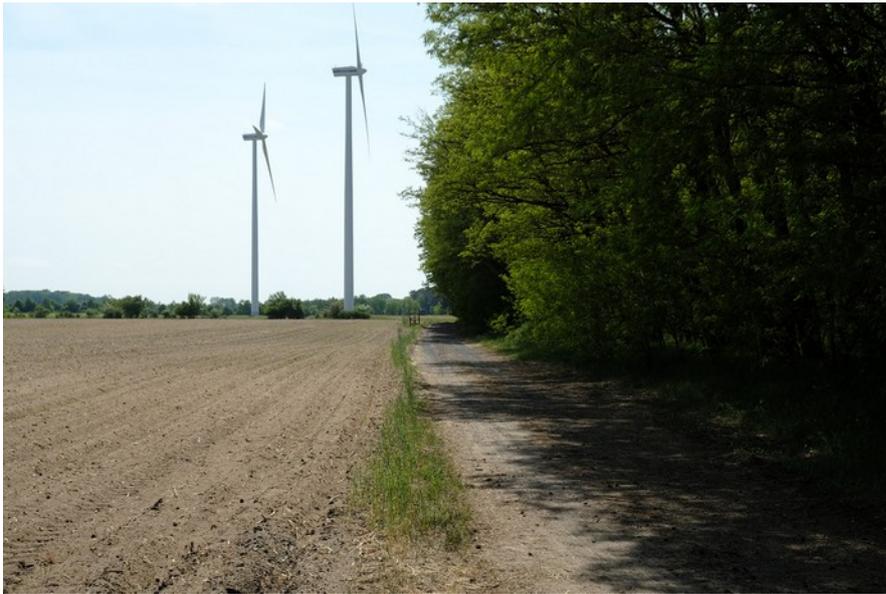
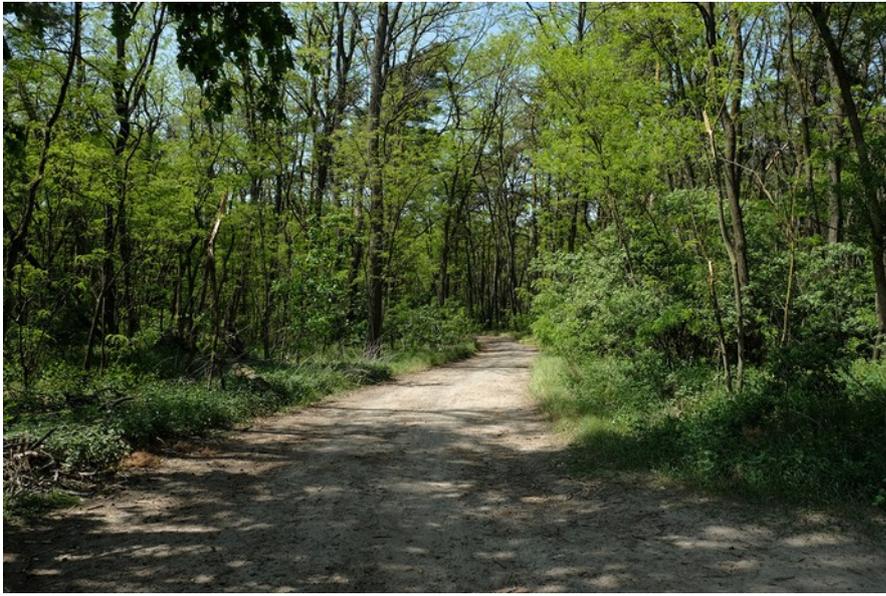
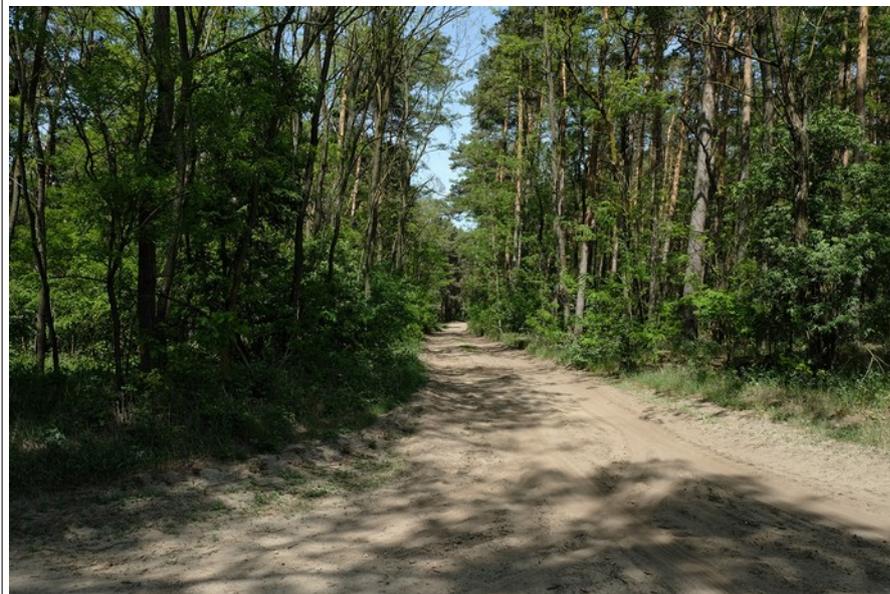
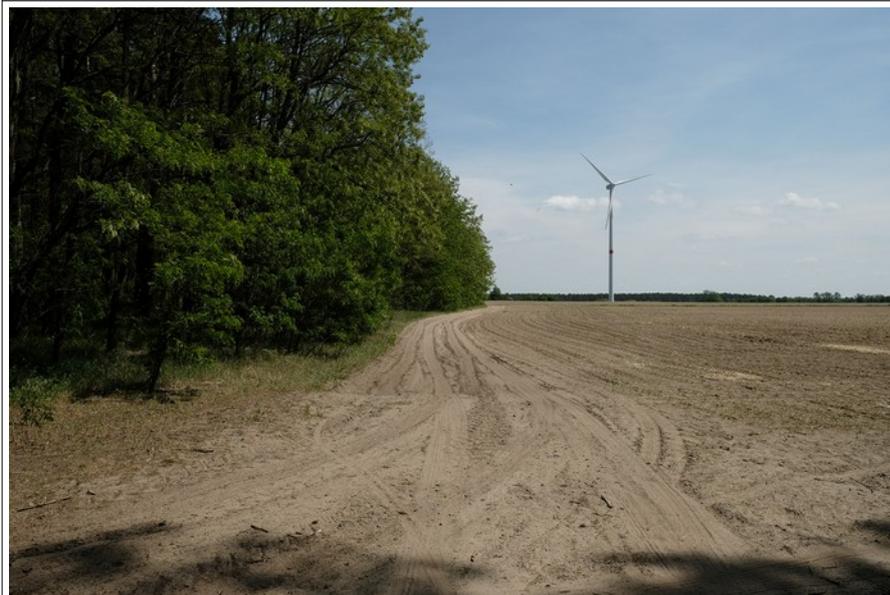
Fotostandort FP S1	Schutzobjekt

Innerhalb der Gefährdungsbereiche der WEA 1 – 10 befinden sich im gesamten Untersuchungsgebiet mehrere Wald- und Feldwege. Die Fahrbahnbeschaffenheit läßt auf eine hauptsächliche Nutzung durch land- und forstwirtschaftliche Fahrzeuge oder schließen, wobei einige Wege nur mit schweren Maschinen befahrbar sind (s. FPG1, FPG2, FPG3, FPS1 in Anhang A und B).

<p><b>Feldweg Kreuzung</b>  <b>Koordinaten FPS1</b></p> <div style="background-color: #003366; color: white; padding: 5px;"> <p>N 52.208283°</p> <p>O 14.239829°</p> </div> <p>Blickrichtung S</p>
