Dokumentation der Standortbesichtigung im Rahmen der Bewertung der Standorteignung sowie der Risikobewertung durch Eiswurf und Eisfall von WEA am Standort Börnicken

2022-K-034-P1 - ungekürzte Fassung

WPB Windpark Börnicke GmbH & Co. KG
Hallesche Straße 3, 06686 Lützen OT Zorbau

Fluid & Energy Engineering GmbH & Co. KG
Borsteler Chaussee 178, 22453 Hamburg, www.f2e.de

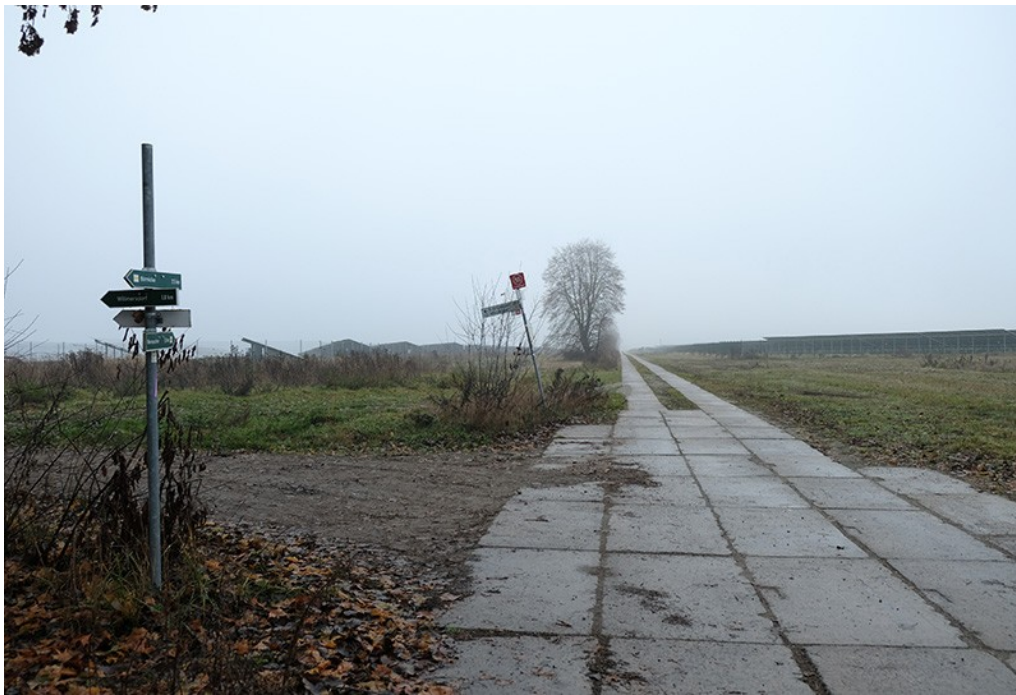
A.4 Fotostrecke für Fotopunkt FPS1 - Radwege

Das exponierte Gelände wird unter winterlichen Bedingungen als für Wanderer unattraktiv eingestuft. Während des ca. einstündigen Aufenthalts vor Ort wurden jedoch in Ortsnähe im Nordwesten an mehreren Stellen Fußgänger mit Hund wahrgenommen. Am nördlichen Rand des Untersuchungsgebietes durchquert ein Radweg in west-östlicher Richtung die Gefährdungsbereiche der WEA3 und WEA4 (s. FPS1).

Radwegenetz:

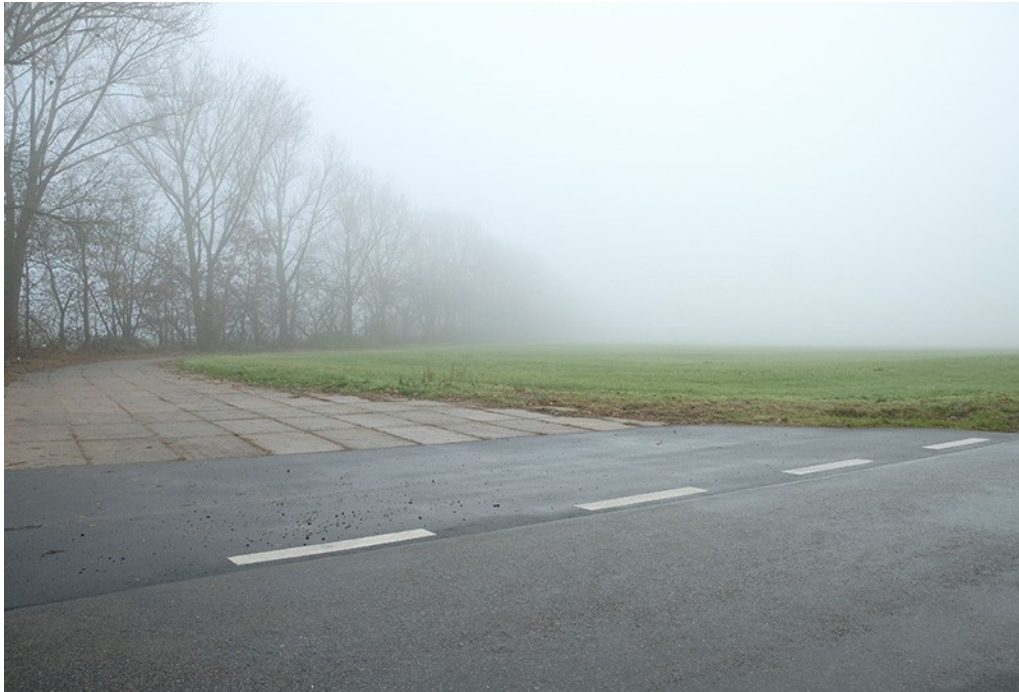
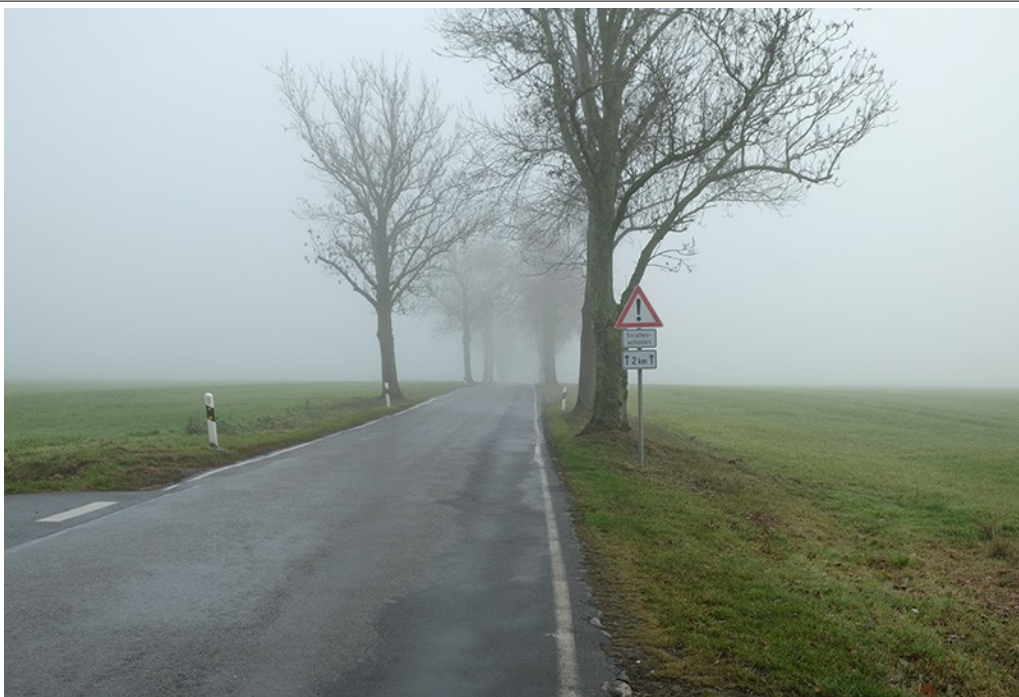
A.6 Fotostrecke für FPS3 – L30 mit Feldweg

Die Landesstraße L30 durchquert am westlichen Rand die Gefährdungsbereiche der WEA5, WEA8 und WEA10 und ist in dem Bereich schmal ausgebaut und als Allee angelegt. Der Belag der L30 ist einlagiger Asphalt auf Kopfsteinpflaster, streckenweise repariert und mit abfallendem, teils beschädigtem Bankett. Trotz der scheinbar zugelassenen 100km/h sollte in den potentiellen Gefährdungsbereichen der WEA vernünftigerweise maximal 70km/h gefahren werden (s. FPS3, FPS4, FP3 in Anhang A).

Die in der Karte eingezeichneten größeren Feldwege sind ohne Zufahrtsbeschränkung und mit Betonplatten gut befahrbar. Sie dienen offensichtlich als Zufahrt zu landwirtschaftlichen Flächen und zu der im Osten gelegenen Photovoltaikanlage (s. FP1, FPS3). Direkt an der Einfahrt zu der PV-Anlage befindet sich ein überdachter Rastplatz.

Blick in Richtung O:

Blick in Richtung SO

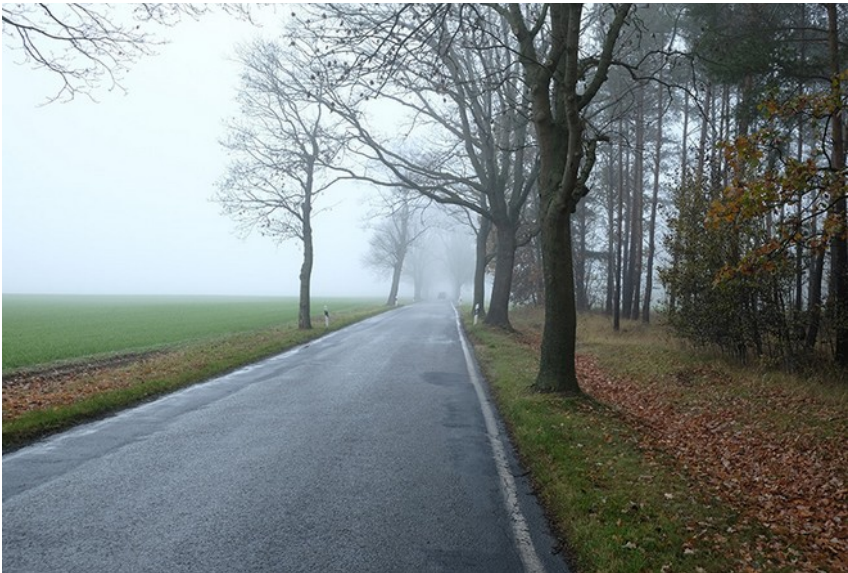
A.7 Fotostrecke für FPS4 – L30 mit Waldgebiet

Kleinere Zufahrten, z.B. in den Wald bei FPS4, sind mit Schranken verschlossen.

Blick in Richtung NW:	Blick in Richtung O:	Strukturen
