## Straßenbahn-Zwischenendstelle Blockdammweg

<b>BVG</b> BERLINER VERKEHRSBETRIEBE (BVG) ANSTALT DES ÖFFENTLICHEN RECHTS Unternehmensbereich Straßenbahn	<b>Unterlage: 9.2</b>
<b>Genehmigungsplanung</b>	<b>Eingriffs- Ausgleichsbilanz</b>
Vorhabensträger:

# **Zwischenendstelle Blockdammweg Stadtbezirk Lichtenberg**

## **Eingriffs-Ausgleichsbilanz**

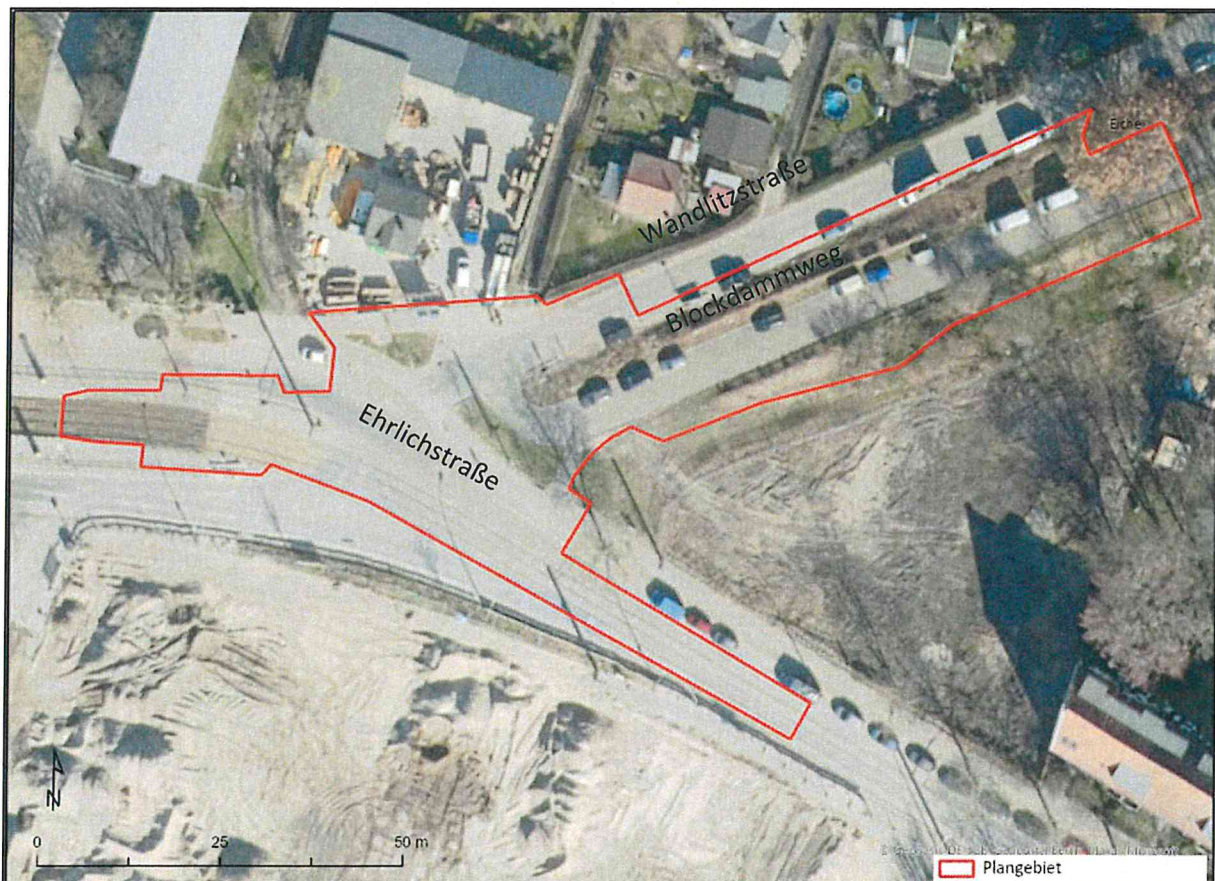
Abb. 1: Untersuchungsgebiet

Das Untersuchungsgebiet liegt im Berliner Stadtbezirk Lichtenberg, Stadtteil Karlshorst und umfasst den Blockdammweg mit der Seitenbegrünung und einem Teil der Wandlitzstraße bis zu den im Nordosten angrenzenden Gehölzen, sowie den Kreuzungsbereich der Ehrlichstraße.

Im Umfeld um das Plangebiet befinden sich nördlich der Wandlitzstraße Kleingärten mit entsprechendem Gehölzbewuchs. Die im Luftbild (Abb. 1) sichtbaren beräumten Kleingärten zwischen Blockdammwegrampe und Ehrlichstraße werden derzeit bebaut. Davon werden auch die südlich des Blockdammweges liegenden Biotop im Böschungsbereich (und damit im Plangebiet) beeinflusst. Südlich grenzt die versiegelte Ehrlichstraße sowie das dahinter liegende Baufeld des B-Plangebietes 11-47ba „Parkstadt Karlshorst“ an. Im Plangebiet befinden sich demnach nur die Zierrasenflächen an der Ehrlichstraße, die schmalen Streifen nördlich und südlich des Blockdammweges und die vorhandenen Gehölze am Rand als unversiegelte Biotop.

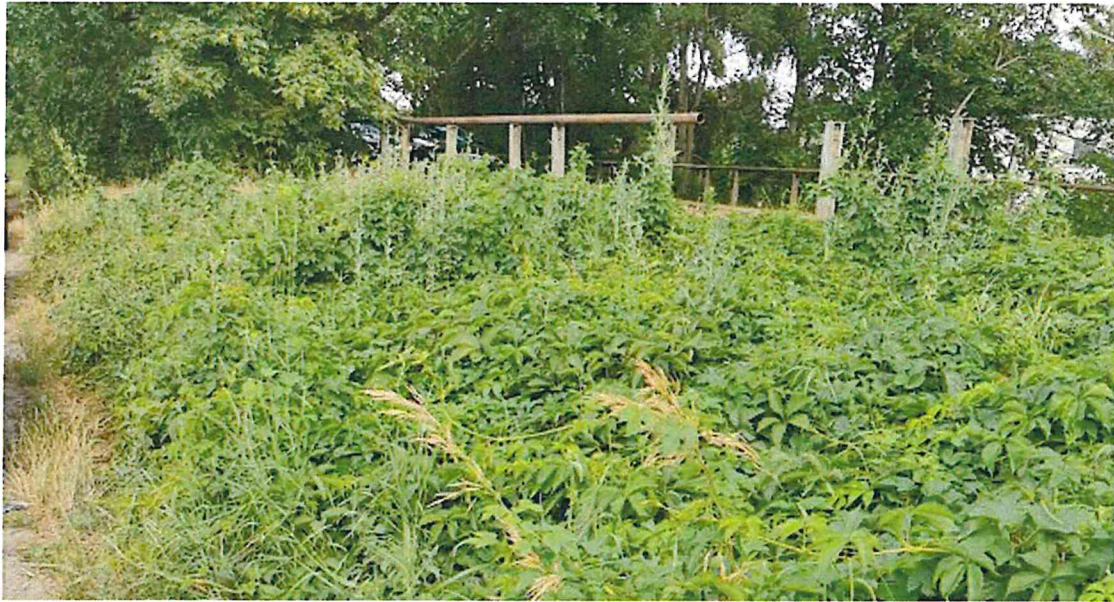
Im Eingriffsbereich befindet sich der längsgeneigte asphaltierte Blockdammweg mit einem flächendeckenden Bewuchs auf der nordwestlichen Böschung aus *Parthenocissus quinquefolia* (Selbstkletternde Jungfernrebe) und *Humulus lupulus* (Hopfen) sowie einzelnen Gräsern u.a. *Bromus sterilis* (Taubes Tresp) und *Dactylis glomerata* agg. (gewöhnliches Knaulgras). Das Bankett besteht aus sehr kurz gehaltenem Zierrasen, der häufig auch in offene Rohbodenflächen übergeht.

**Abb. 2: Jungfernehre und Hopfenbewuchs auf der nordwestlichen Böschung des Blockdammweges**  
(Foto 28.06.2022, G. Ludewig)

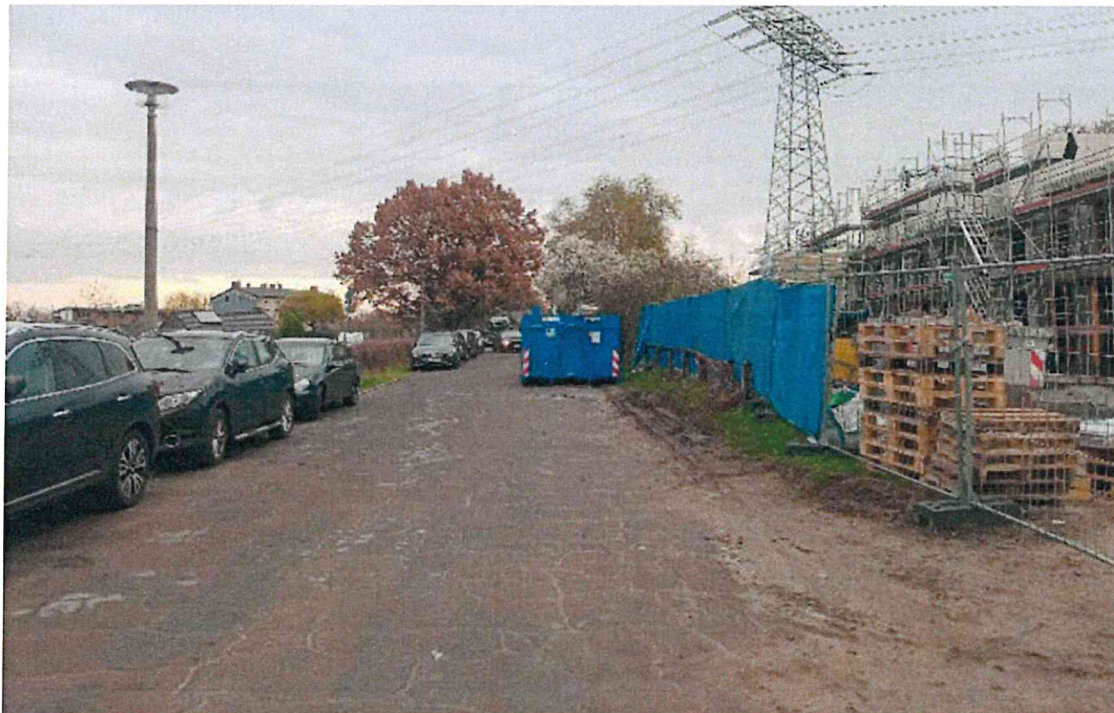
Die südöstliche Seite des Blockdammweges war zum Kartierzeitpunkt 2022 durch die Trockenheit stark beeinträchtigt, dort ist ebenfalls Zierrasen mit wenigen Kräutern (u.a. Goldklee) vorzufinden (s. Abb. 3). Die Bebauung dieser Fläche wurde nach Abschluss der Kartierung begonnen, wobei der Bereich derzeit flächendeckend mit Baumaterial überstellt ist.

**Abb. 3: südöstliche Seite des Blockdammweges** (Foto 30.03.2023, Dr. A. Gutsche)

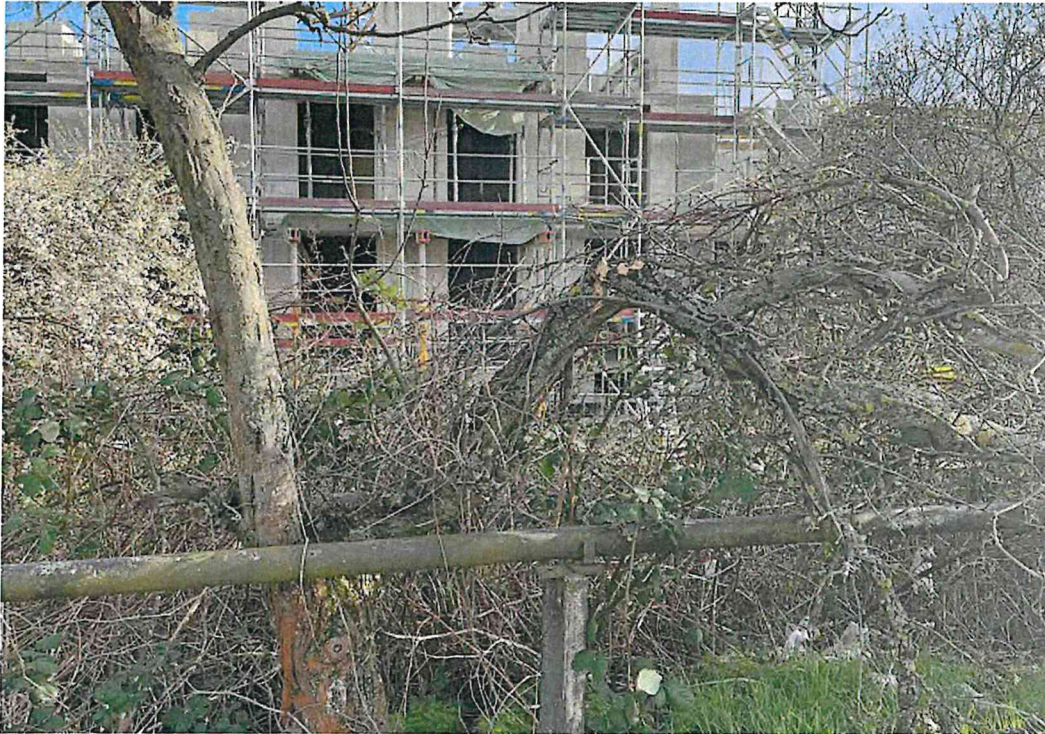
Die Wildpflaume und der Apfelbaum an der Südseite des Blockdammweges sind zur Fällung vorgesehen. Der Apfelbaum ist durch die Bautätigkeit des anderen Grundstückes stark geschädigt (s. Abb. 5).

**Abb. 5: zu fällender Apfelbaum – durch Bautätigkeit stark beschädigt, Zwiesel ausgebrochen**  
(Foto W. Trede 18.04.2023)

Zum Zeitpunkt der Bestandsaufnahme im Jahr 2022 waren 2 Obstbäume von dem Eingriff betroffen, die dicht am Blockdammweg standen. Einer dieser Bäume, ein Apfelbaum, wurde durch die Baumaßnahme im angrenzenden Baufeld so schwer beschädigt, dass er nicht zu halten ist (s. Abb. 5).

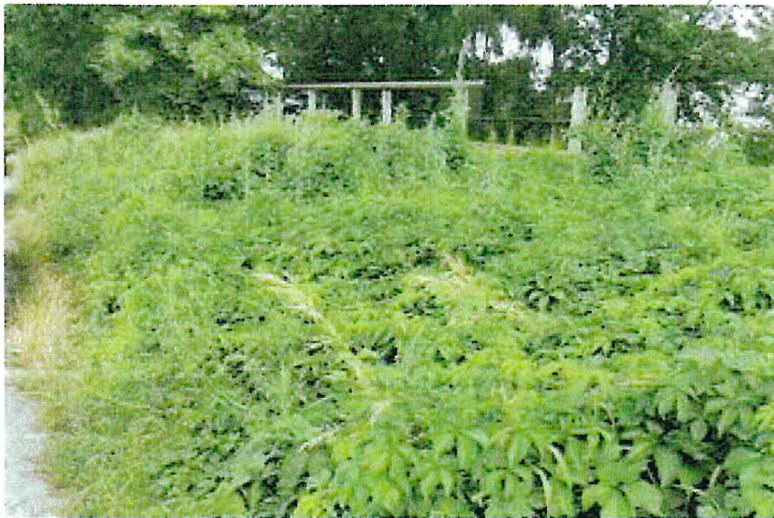
Abb. 5: Jungfernrebe und Hopfenbewuchs auf der nordwestlichen Böschung des Blockdammweges

Im Eingriffsbereich befindet sich der geneigte asphaltierte Blockdammweg mit einem flächendeckenden Bewuchs auf der nordwestlichen Böschung aus *Parthenocissus quinquefolia* (Selbstkletternde Jungfernrebe) und *Humulus lupulus* (Hopfen) sowie einzelnen Gräsern u.a. *Bromus sterilis* (gewöhnliches Knaulgras) und *Dactylis glomerata* agg. (Taubes Trespel). Das Bankett besteht aus sehr kurz gehaltenem Zierrasen.

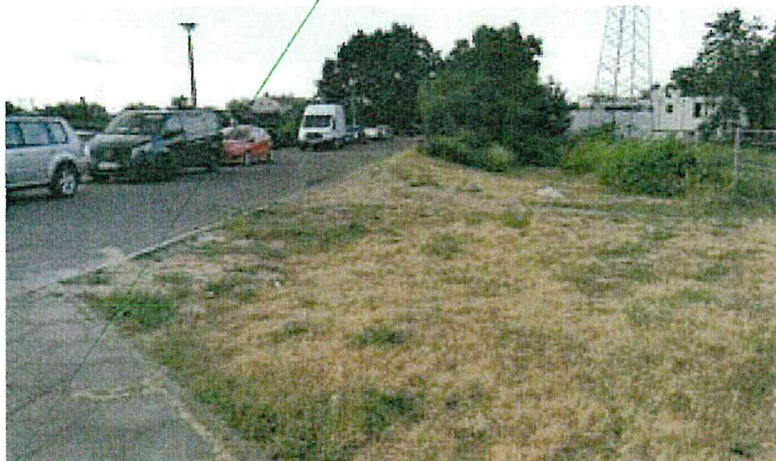
Abb. 6: südöstliche Seite des Blockdammweges

Die südöstliche Seite des Blockdammweges war zum Kartierzeitpunkt durch die Trockenheit stark beeinträchtigt, dort ist ebenfalls Zierrasen mit wenigen Kräutern (u.a. Goldklee) vorzufinden (s. Abb. 5). Die Bebauung dieser Fläche wurde nach Abschluss der Kartierung begonnen.

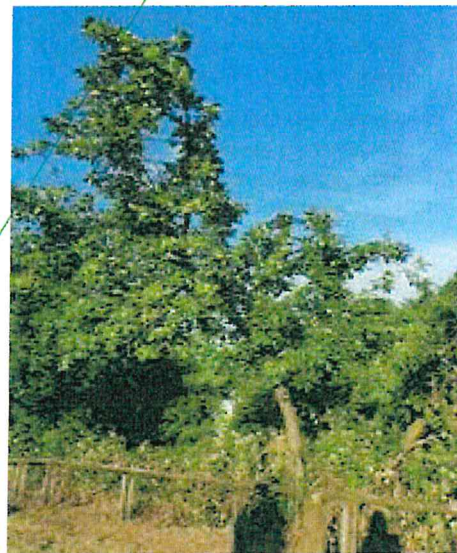
Abb. 7 und 8: zu fällende Wildpflaume und Apfelbaum

Eine Wildpflaume und ein Apfelbaum an der Südseite des Blockdammweges sind zur Fällung vorgesehen. Im Apfelbaum wurde eine Höhle vorgefunden, die von Fledermäusen oder Höhlenbrütern genutzt werden könnte, jedoch zum Kartierzeitpunkt nicht besetzt war. Ein vorjähriges Nest (die Bauweise deutet auf Elster hin) wurde in der Wildpflaume erfasst. Für diese beiden Bäume wird jeweils eine Punktzahl von 30 Punkten zugrunde gelegt. Der Rückschnitt eines Holunders führt lediglich zu einer temporären Beeinträchtigung, die innerhalb kurzer Zeit durch einen Neuaustrieb ausgeglichen wird.

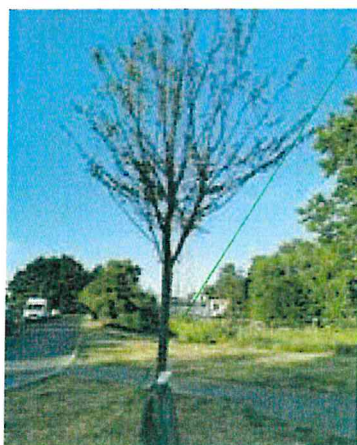
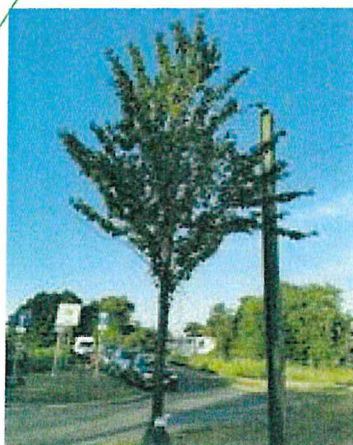
Abb. 9, 10 und 11: zu fällende 3 Straßenbäume an der Ehrlichstraße

Für die zu fällenden Straßenbäume an der Ehrlichstraße wurde ein separater Antrag gestellt. Artenschutzrechtlich ergeben sich dort keine Betroffenheiten, da hier weder Horste, Nester noch Baumhöhlen in den Jungbäumen erfasst wurden.
