Gehölzwertgutachten Im Zuge der Erneuerung von Straßenbahnanlagen

Linie M 5 und M 6
Oderbruchstraße / Hohenschönhauser Straße
In Berlin – Pankow / Lichtenberg

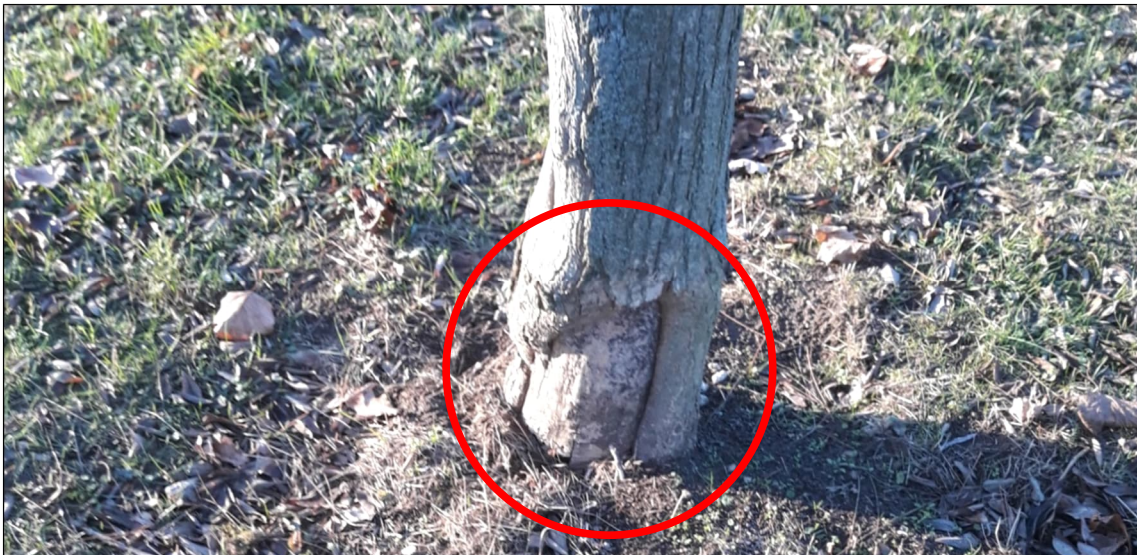
Abbildung 2: Beispiel eines wertmindernden Schadens

Nach der Methode KOCH werden 20% der Gesamtstandzeit „als maximale Funktionserfüllung“ bezeichnet. Danach schließt sich die Alterswertminderung an. Die jeweilige Berechnungsmethode (BEWER, ROSS, Linear, Parabel) wird in Abhängigkeit der zu erwartenden Wertentwicklung gewählt. Zusätzlich werden Wertminderungen in Folge von Schäden berücksichtigt, sodass im Ergebnis ein bereinigter Gehölpwert zur Verfügung steht.
