<b>U3 MEX</b> Schüler-Plan   ISP   WTM Engineers   ZPP Ingenieure			gezeichnet 15.07.2024 MS
			geprüft 15.07.2024 HK
Lageskizze			
Dateiname	Projektstatus <b>Genehmigungsplanung</b>		
U3_MEX-00-03-NAT-300-009-F-00	Projekt / Teilprojekt <b>U3 Verlängerung</b>		
Maßstab 1 : 1.000	Plantitel <b>Unterlage 09.02.06</b>		
Blattgröße 1050 x 400	Bestands- und Konfliktplan Fauna <b>Blatt 3</b>		
Projekt-Nr. <b>A27922</b>			
Bauwerksbuch	Bauwerksnummer	Bahnhof	Linie <b>U3</b>
Zeichnungsnummer <b>U3 -MEX-00-03-NAT-300-009-F-00</b>

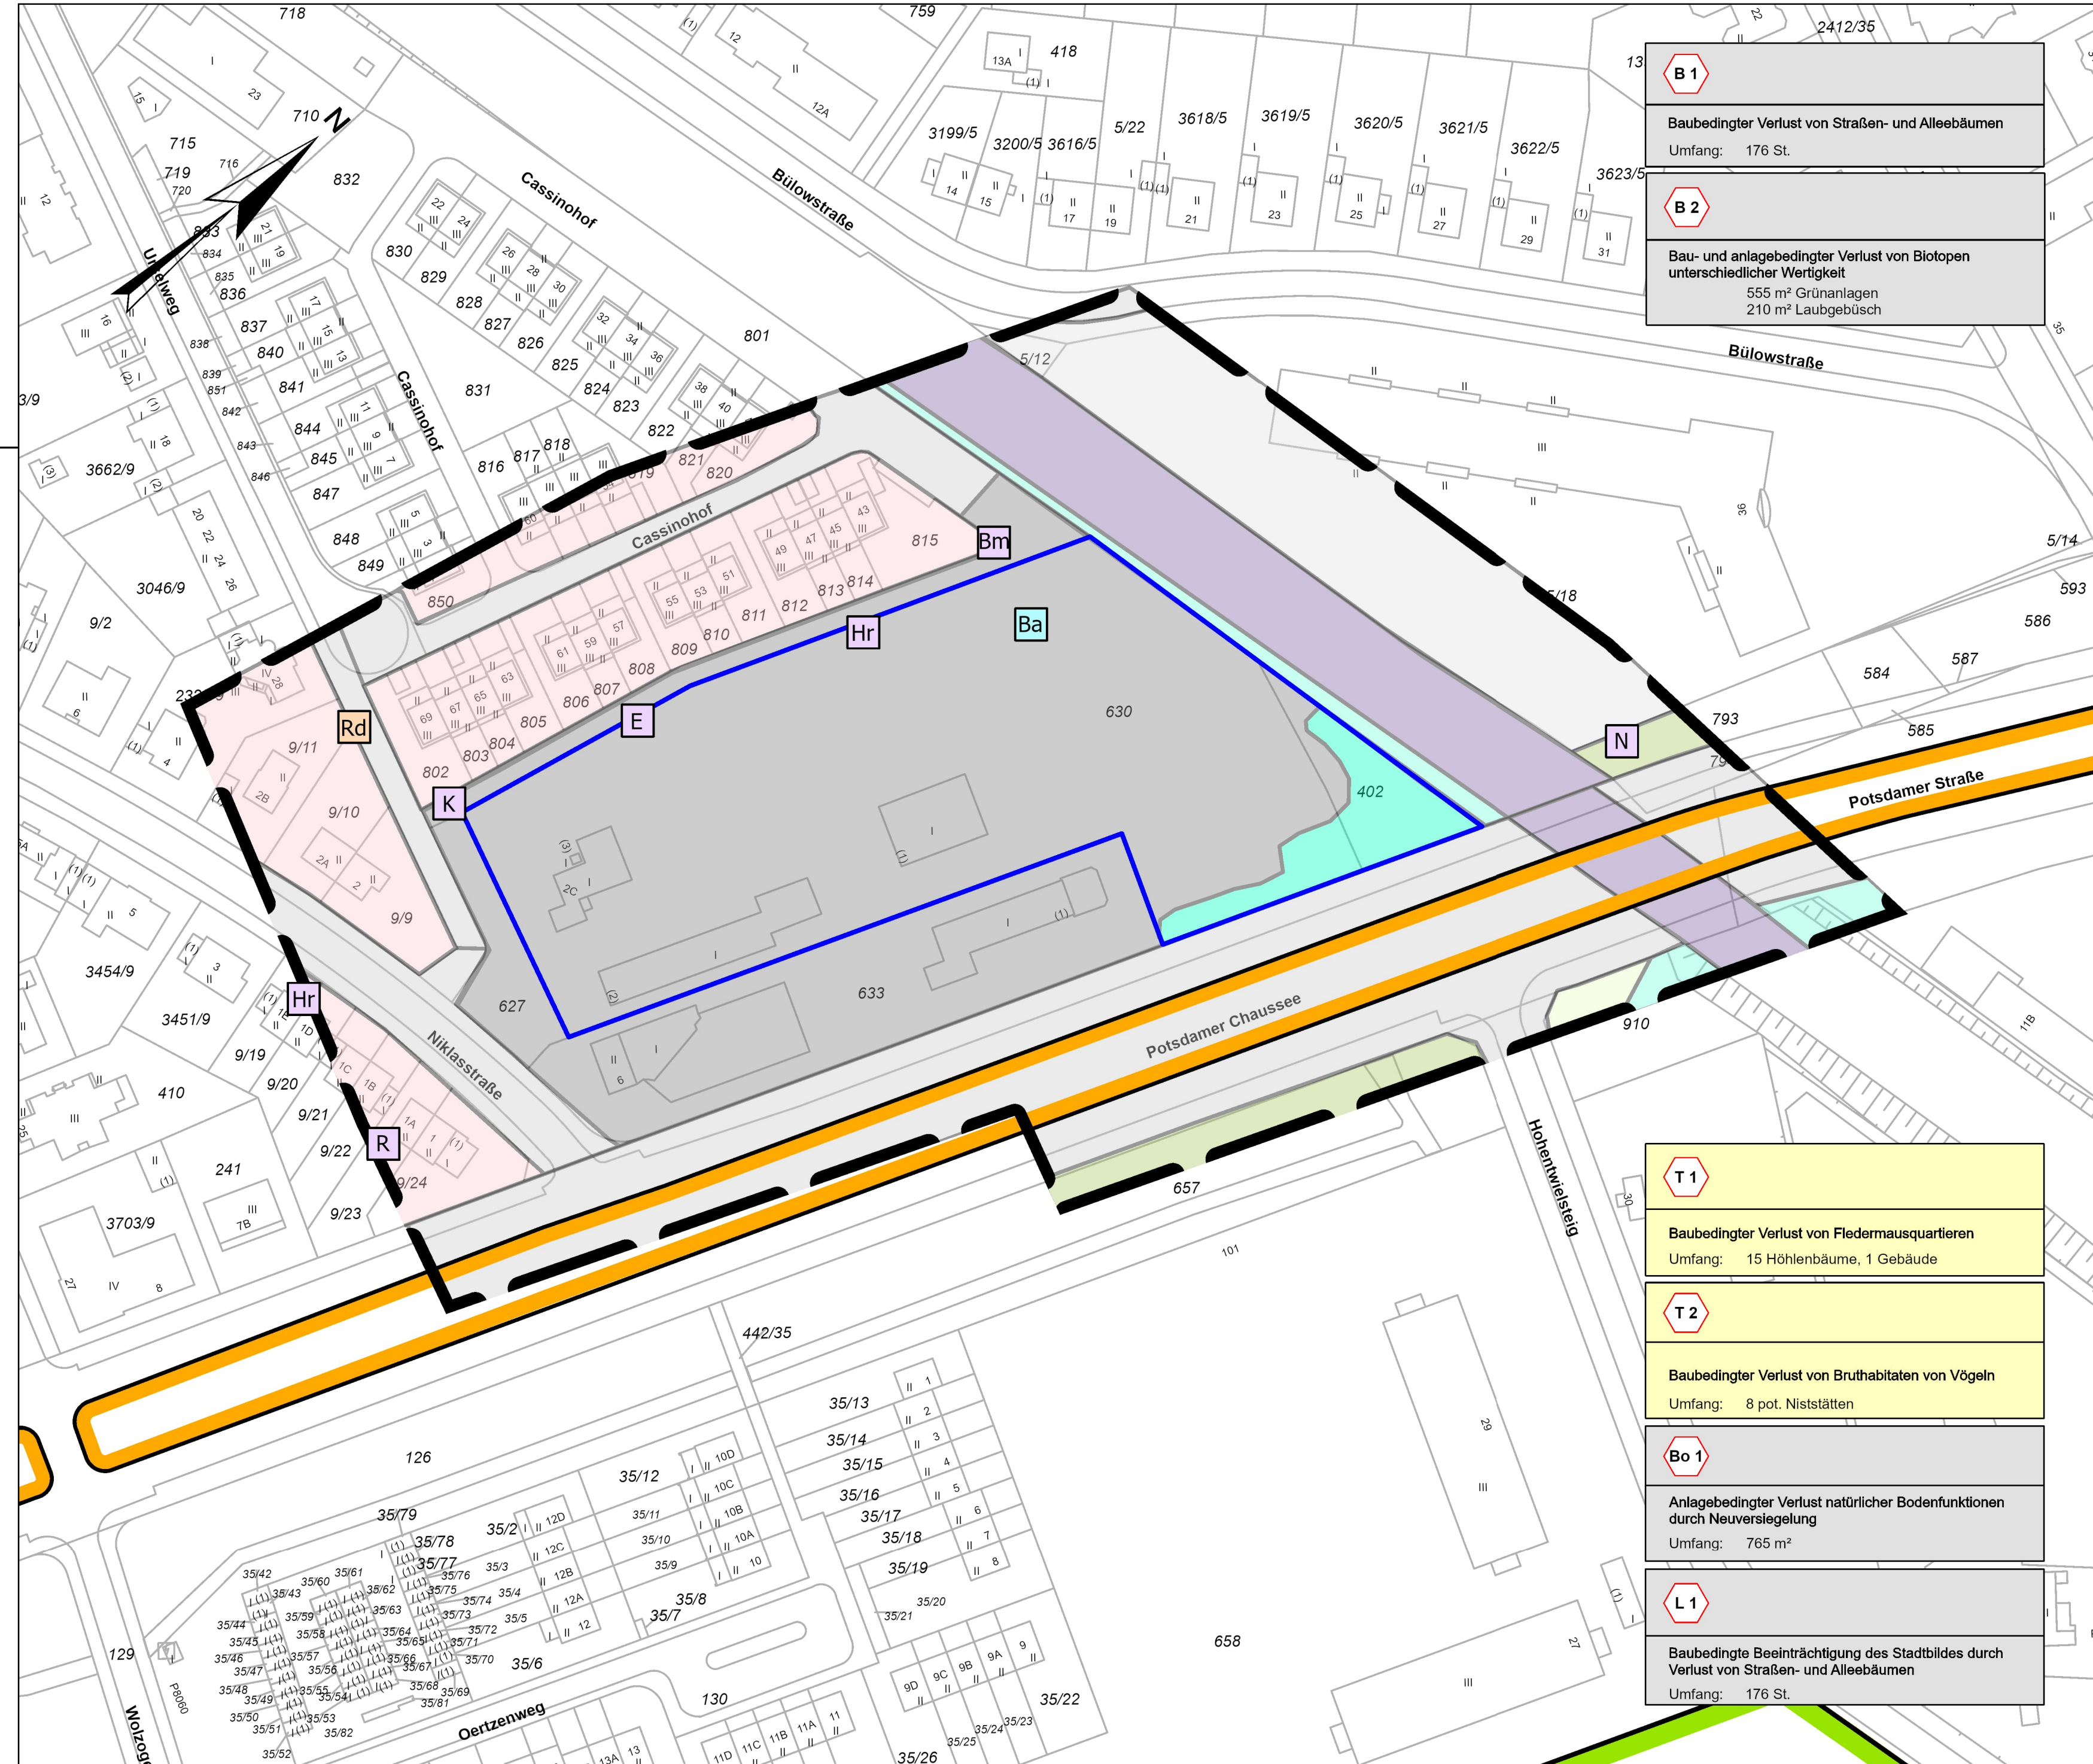
**B 1**  
Baubedingter Verlust von Straßen- und Alleebäumen  
Umfang: 176 St.

**B 2**  
Bau- und anlagebedingter Verlust von Biotopen unterschiedlicher Wertigkeit  
555 m² Grünanlagen  
210 m² Laubgebüsch

**T 1**  
Baubedingter Verlust von Fledermausquartieren  
Umfang: 15 Höhlenbäume, 1 Gebäude

**T 2**  
Baubedingter Verlust von Bruthabitaten von Vögeln  
Umfang: 8 pot. Niststätten

**Bo 1**  
Anlagebedingter Verlust natürlicher Bodenfunktionen durch Neuversiegelung  
Umfang: 765 m²

**L 1**  
Baubedingte Beeinträchtigung des Stadtbildes durch Verlust von Straßen- und Alleebäumen  
Umfang: 176 St.
