# L 33 Hönow - Landesgrenze

## Nachweis zum Vorkommen des Fischotters (*Lutra lutra*) im Gewässersystem bei Hönow

Januar / April 2009

## Landesbetrieb Straßenwesen Brandenburg Niederlassung Ost, Nebensitz Eberswalde

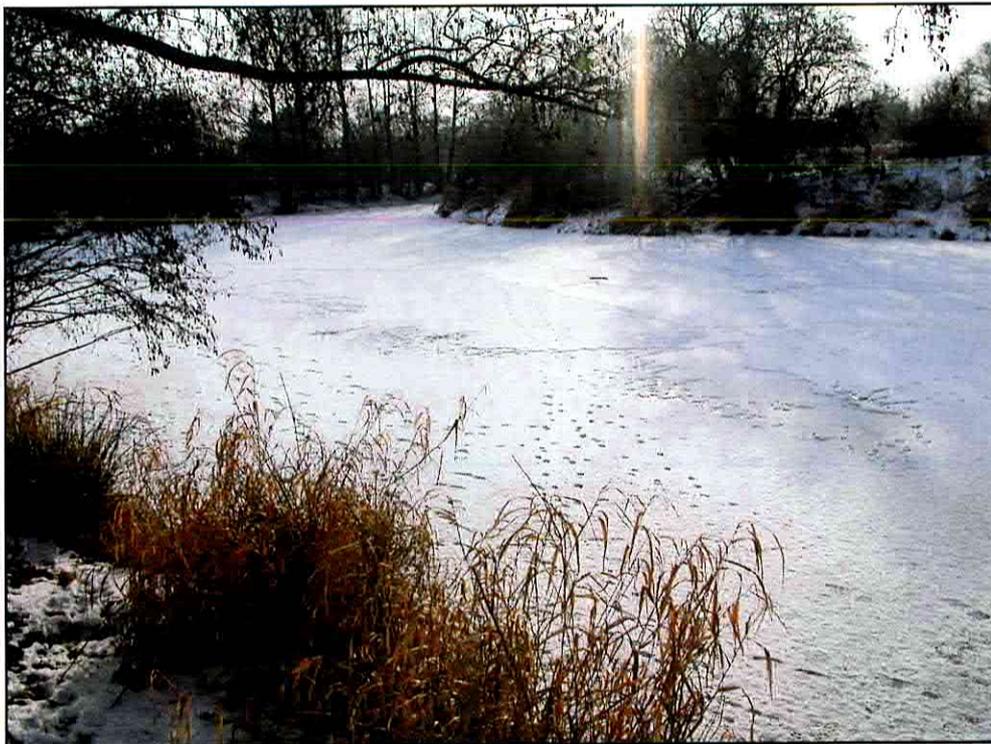
Gefrorenes Kleingewässer südlich des Haussees in Nähe der L 33 bei Hönow.

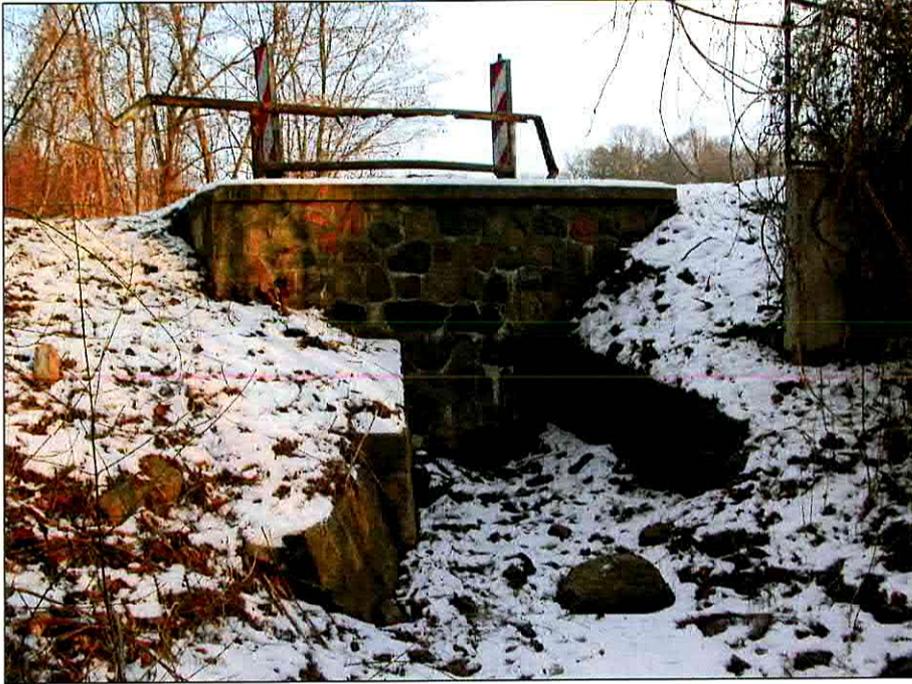
**Foto 1:** Durchlass an der L 339 bei Hönow-Nord. Gefrorenes Bachbett mit Stein, auf der die Fischotterlosung liegt (s. Foto 2). Rechts befindet sich ein „Ausstieg“ mit zahlreichen Pfotenabdrücken, die aufgrund des ange-tauten Schnees nicht zu identifizieren waren. (Aufnahme vom 14.01.2009).

Von diesen drei Anwesenheitsmerkmalen kann jedoch nur ein Losungsfund (Anwesenheitsmerkmal Nr. 3) an der L 339 bei Hönow-Nord eindeutig dem Fischotter zugeordnet werden. Die Losung dürfte maximal ein halbes Jahr alt sein und wurde im Fließgewässerbett auf einem Stein als Markierung vor dem Durchlassbauwerk abgelegt (s. Foto Nr. 1 und 2). Das Fließgewässer, das während der Geländebegehung zugefroren war, verbindet den Retsee im Westen mit dem Schmalen See im Osten (s. Übersichtskarte in Kap. 7).

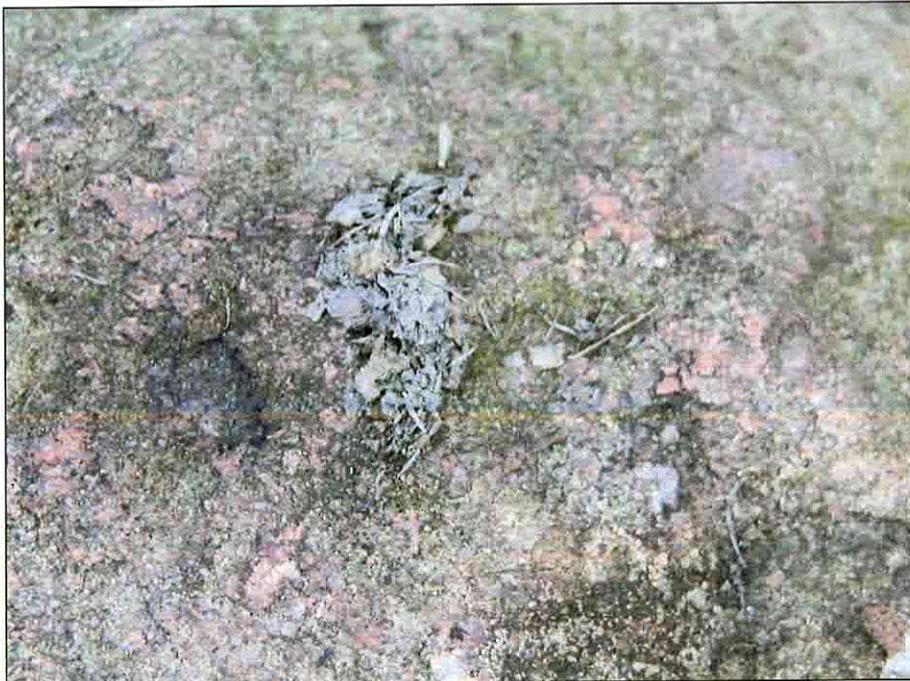
**Foto 2:** Verwitterte, ca. ein halbes Jahr alte Fischotterlosung (Anwesenheitsmerkmal Nr. 3). Deutlich sind Fischgräten und Fischschuppen zu erkennen. (Aufnahme vom 14.01.2009).

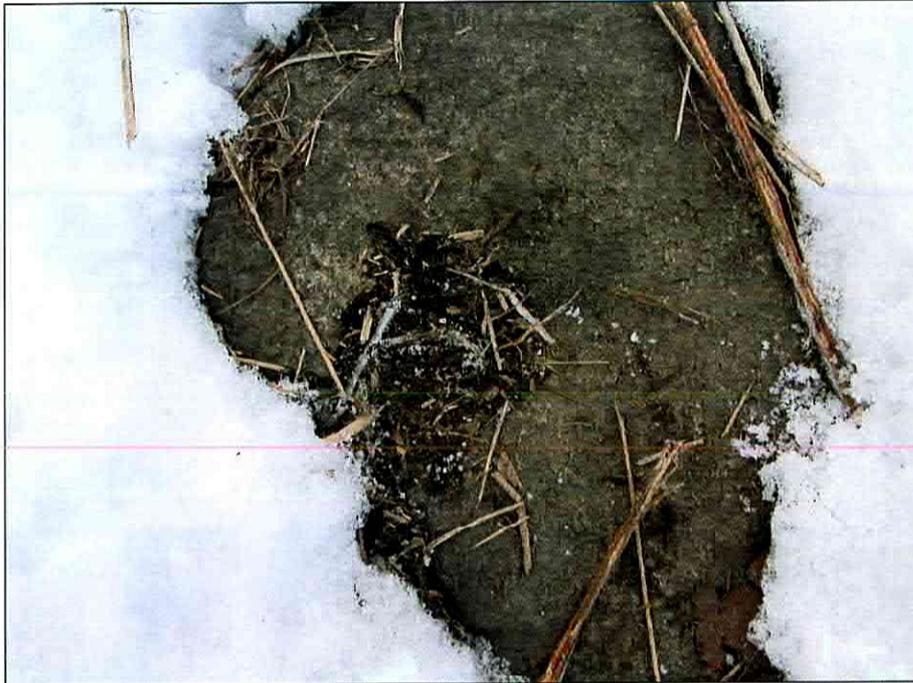
**Foto 3:** Sehr alte Losung (Anwesenheitsmerkmal-Nr. 1) am Durchlass an der L 33. Die Losung ist stark zersetzt, könnte aber vom Fischotter stammen. (Aufnahme vom 14.01.2009).

Eine weitere Losung (Anwesenheitsmerkmal Nr. 1) befindet sich an der südlichen Seite des Durchlasses an der L 33 (Berliner Straße). Hierbei wurde die Losung ebenfalls auf einem im Bachbett liegenden Stein angesetzt. Jedoch ist die Losung so sehr verwittert, dass nur noch wenige Bestandteile wie kleine Knochenreste, jedoch keine Fischgräten und -schuppen, zu finden waren.

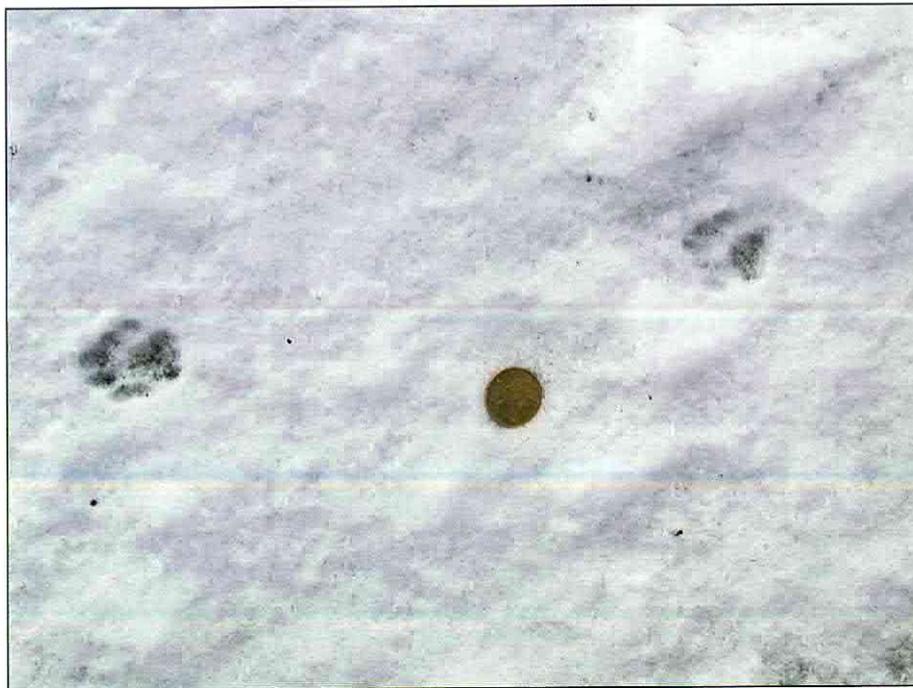
**Foto 4:** Fußabdrücke (Anwesenheitsmerkmal-Nr. 2) sind einem Marder, jedoch nicht eindeutig dem Fischotter zuzuordnen. (Aufnahme vom 14.01.2009).

Beim letzten Anwesenheitsmerkmal (Nr. 2) handelt es sich um Spuren (Pfotenabdrücke im Schnee), wobei die Zuordnung Schwierigkeiten bereitet, da Pulverschnee mit anschließendem Schmelzen und Wiederfrieren die Trittsiegel schlecht konservierten. Die Spuren wurden auf dem verschneiten, zugefrorenen Haussee in Höhe des Friedhofes von Hönow gefunden.

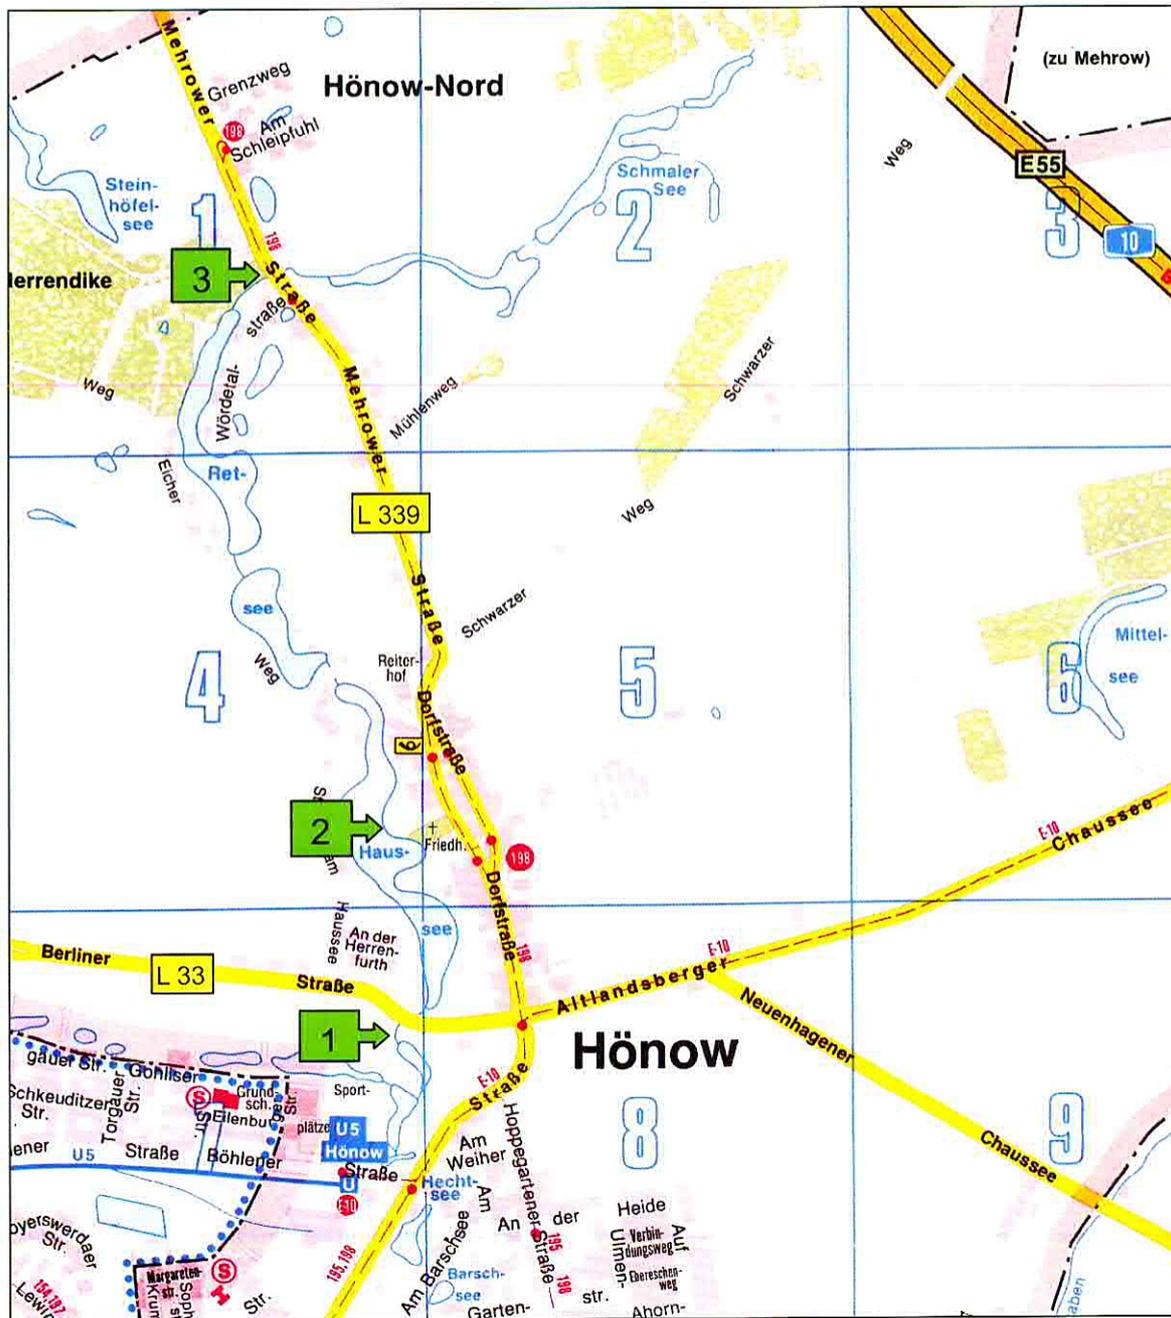
Übersichtskarte (Maßstab 1: 15.000). Die grün eingefärbten Blockpfeile weisen auf die Fundorte der Anwesenheitsmerkmale Nr. 1 bis 3 (s. Kap. 3).
