21-126 Heilbronn, Nordumfahrung

Bodenschutzkonzept

794462-01; Rt/FL/Ju

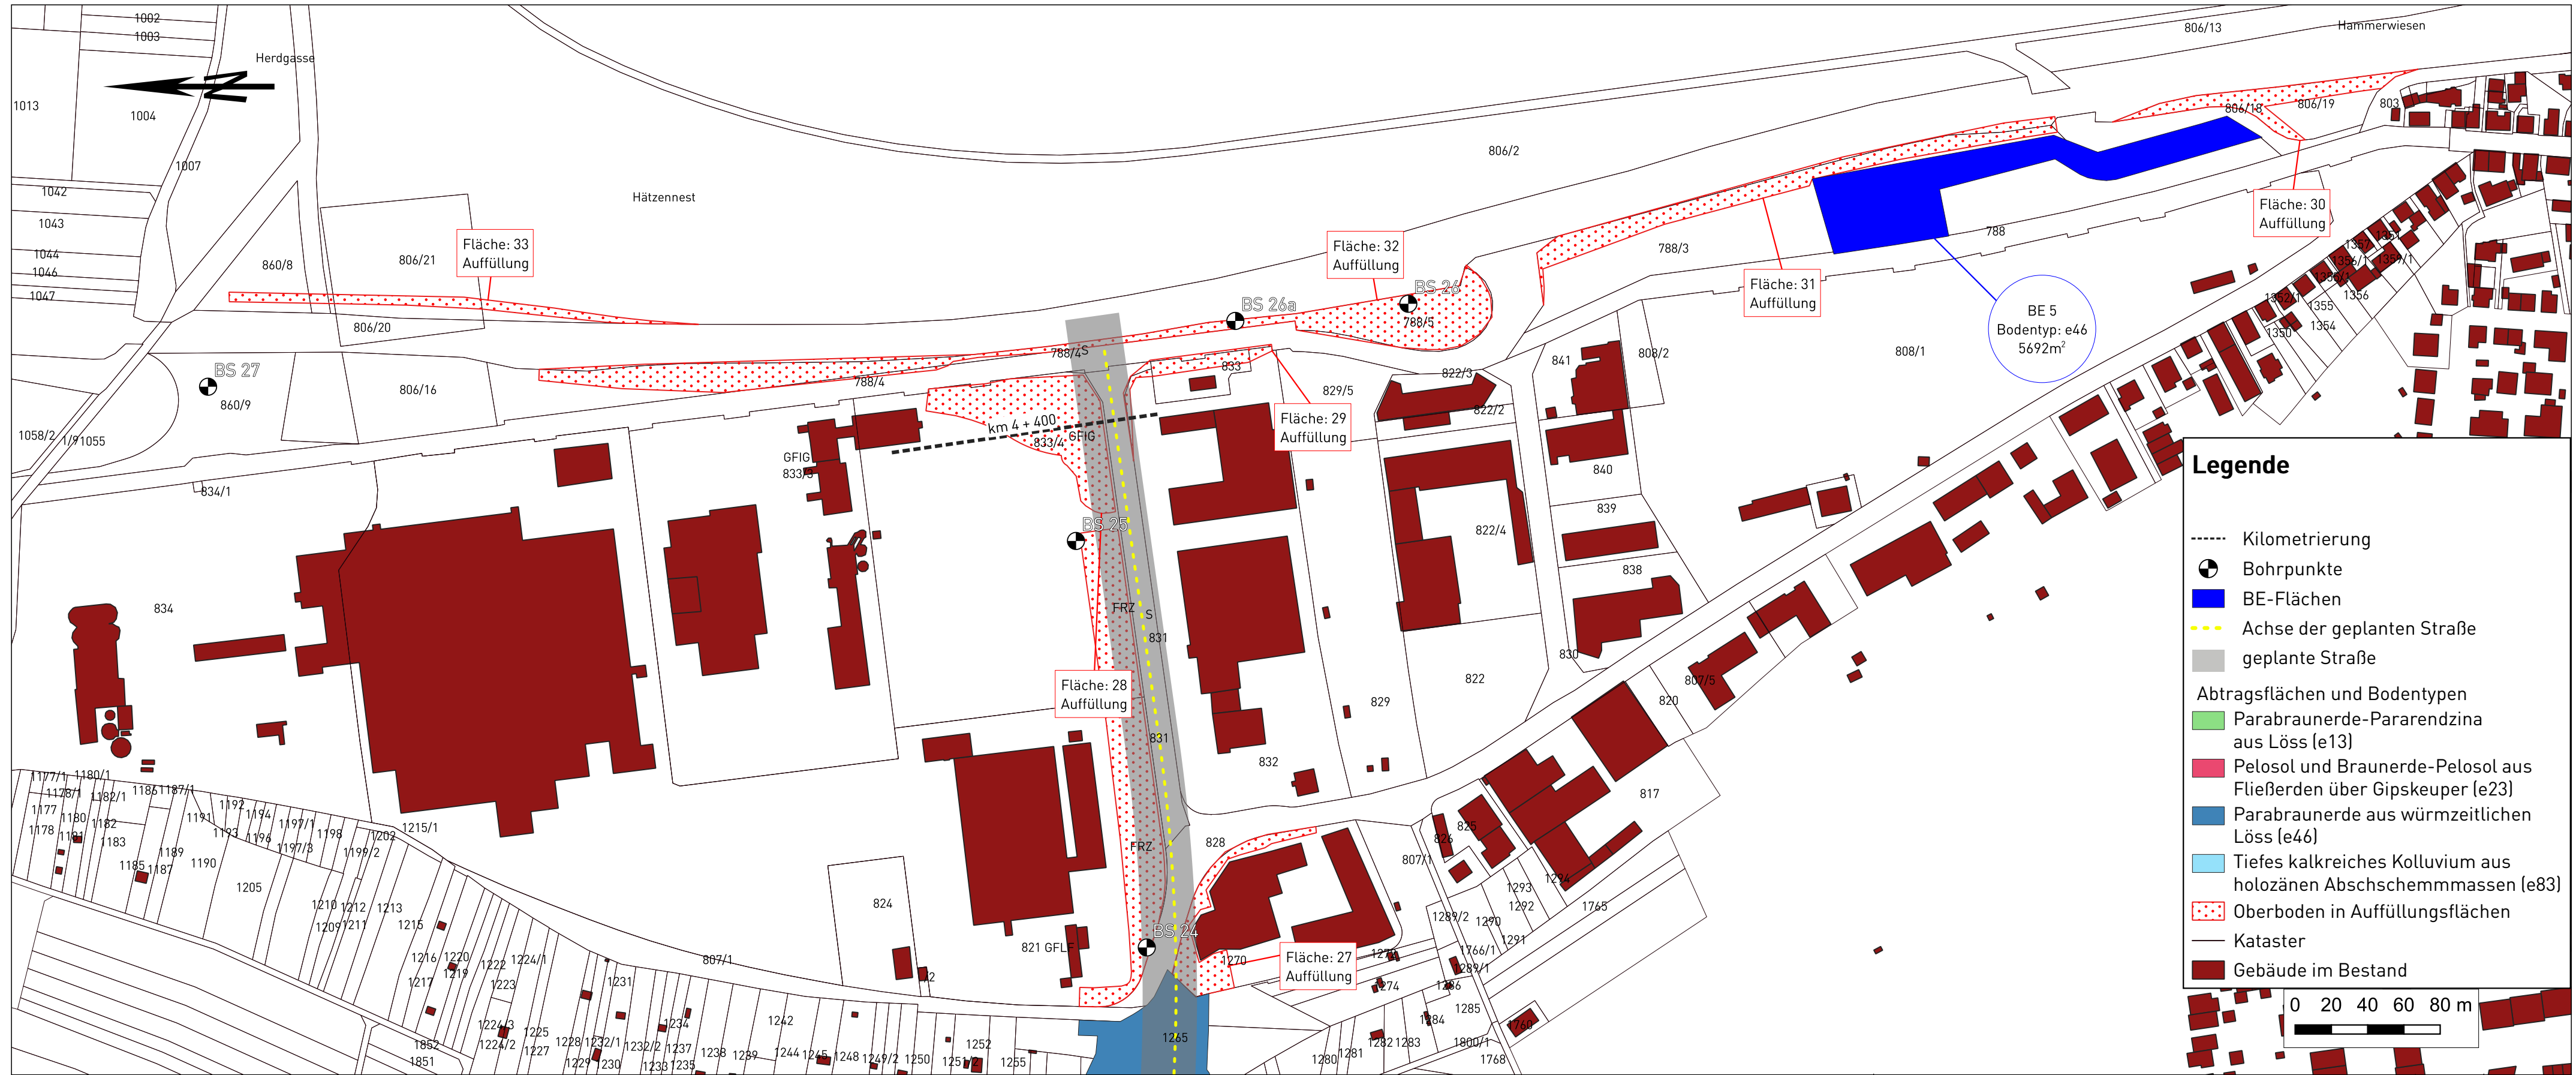
Abtragsflächen und Bodentypen

- Parabraunerde-Pararendzina aus Löss (e13)
- Pelosol und Braunerde-Pelosol aus Fließerden über Gipskeuper (e23)
- Parabraunerde aus wärmzeitlichen Löss (e46)
- Tiefes kalkreiches Kolluvium aus holozänen Abschemmassen (e83)
- Oberboden in Auffüllungsflächen
- ▬ Kataster
- Gebäude im Bestand

- Kilometrierung
- ⊕ Bohrpunkte
- BE-Flächen
- - - - - Achse der geplanten Straße
- ▬ geplante Straße

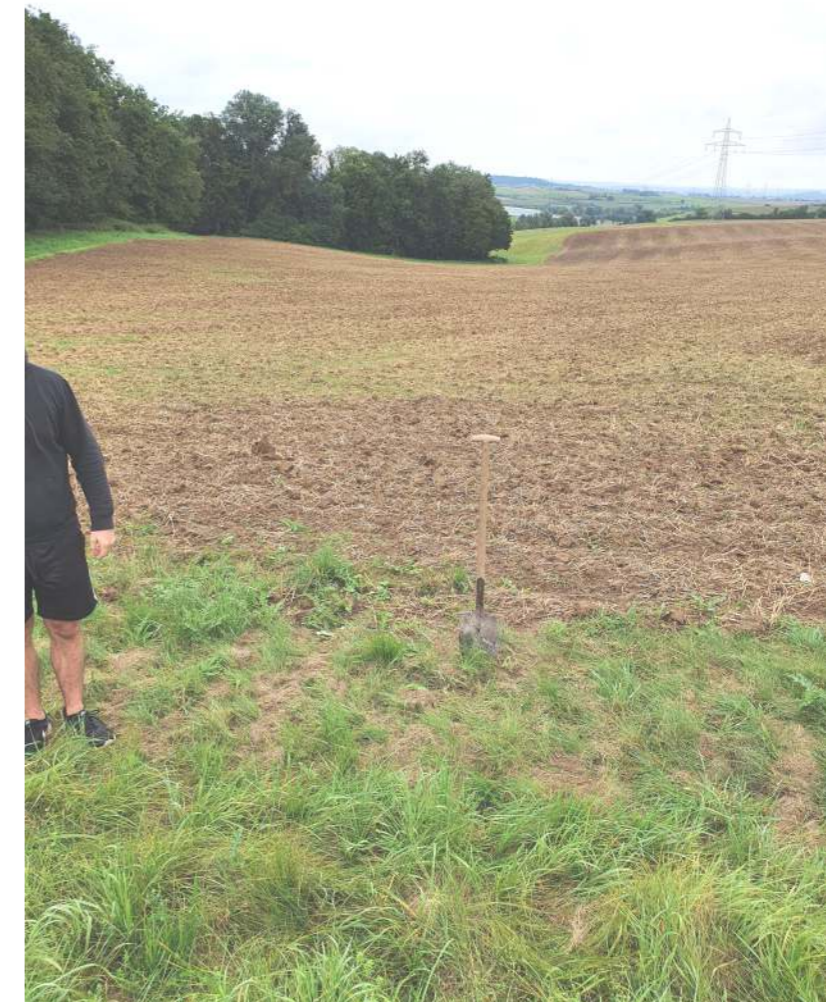
Datum 31.08.2021		Profil BS 1		Kartennummer -		Witterung trocken, bewölkt		Nutzung Landwirtschaft			Reliefposition Hangkuppe		Gestein Löss			
Bearbeiter Rt		RW: 3510594 HW: 5448907		m ü.NN 220		Ø N: -	Ø °C: -	Vegetation Ackerfläche			Exposition: NO Inklination: 2-4 %		Landschaft -			
Tiefe bis (in cm)	Bodenart	Kies + Steine Vol. %	Bodenfarbe Munsell	ph-Wert	Humusgehalt Gew.-%	Karbonatgehalt Gew.-%	aktuelle Feuchte	Gefüge	Besonderheit	Hohlräume	Gefügestabilität	Lagerungsdichte kg/dm³	Durchwurzelung	Lagengrenzen	Hozizontbezeichnung	
40	Ut4	0	7,5 YR 5/3	-	3%	3 - 5	frisch	3	subpoly	-	2	AS3	1,4 - 1,6	W3 - W4	unscharf	Ah
80+	Lt	0	7,5 YR 5/4	-	-	3 - 5	frisch	3	subpoly	-	1	AS3	1,6 - 1,8	W3 - W4	-	Bt
Bodenform: Parabraunerde aus Löss						Grundwasser: nicht angetroffen				Bemerkung: -

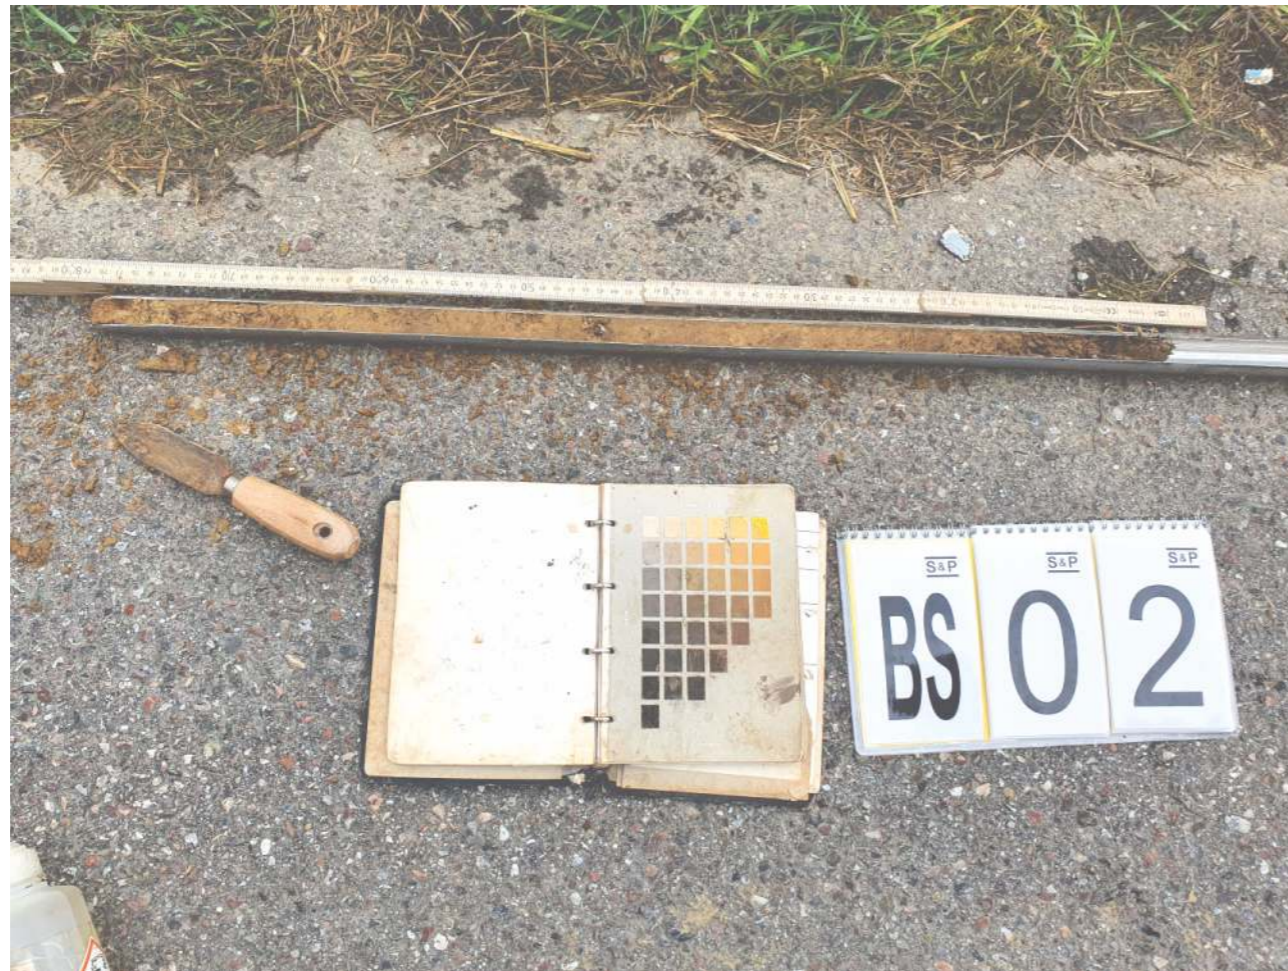
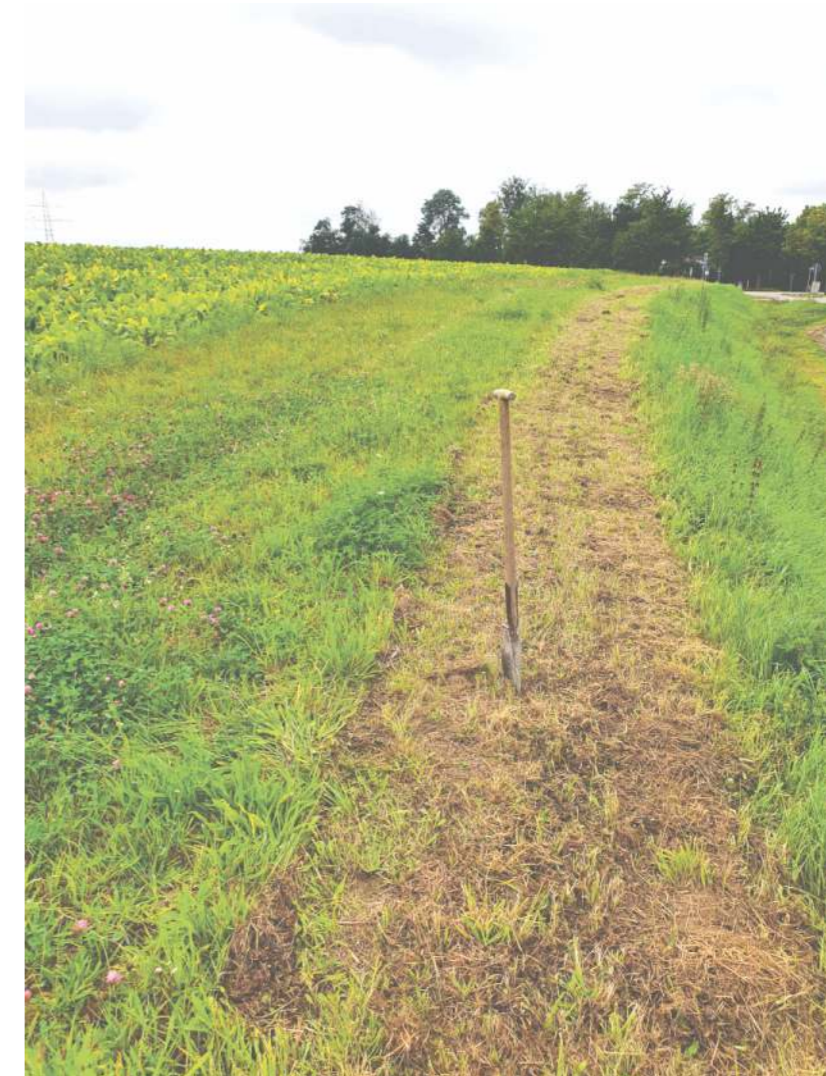
Datum		Profil		Kartennummer		Witterung		Nutzung			Reliefposition		Gestein			
31.08.2021		BS 2		-		trocken, bewölkt		Landwirtschaft			Hang		Löss			
Bearbeiter		RW: 3510745		m ü.NN		Ø N:		Ø °C:		Vegetation		Exposition: O		Landschaft		
Rt		HW: 5448901		221		-		-		Ackerfläche		Inklination:		-		
Tiefe bis (in cm)	Bodenart	Kies + Steine Vol.-%	Bodenfarbe Munsell	ph-Wert	Humusgehalt Gew.-%	Karbonatgehalt Gew.-%	aktuelle Feuchte pF	Gefüge	Besonderheit	Hohlräume	Gefügestabilität	Lagerungsdichte kg/dm³	Durchwurzelung	Lagengrenzen	Hozizontbezeichnung	
20	Ut4	0	7,5 YR 5/3	-	4%	3 - 5	frisch	3	Asphalt Stück bei ca. 40 cm.	2	AS2	1,2 - 1,4	W3 - W4	deutlich	Ah	
65	Ut2	100%	7,5 YR 6/4	-	-	3 - 5	trocken	4		1	AS2	1,2 - 1,4	W2	deutlich	Bt	
80+	Lt	0	7,5 YR 6/3	-	-	1- 3	trocken	4		1	AS2	1,2 - 1,4	-	-	C	
Bodenform: Parabraunerde aus Löss						Grundwasser: nicht angetroffen				Bemerkung: -

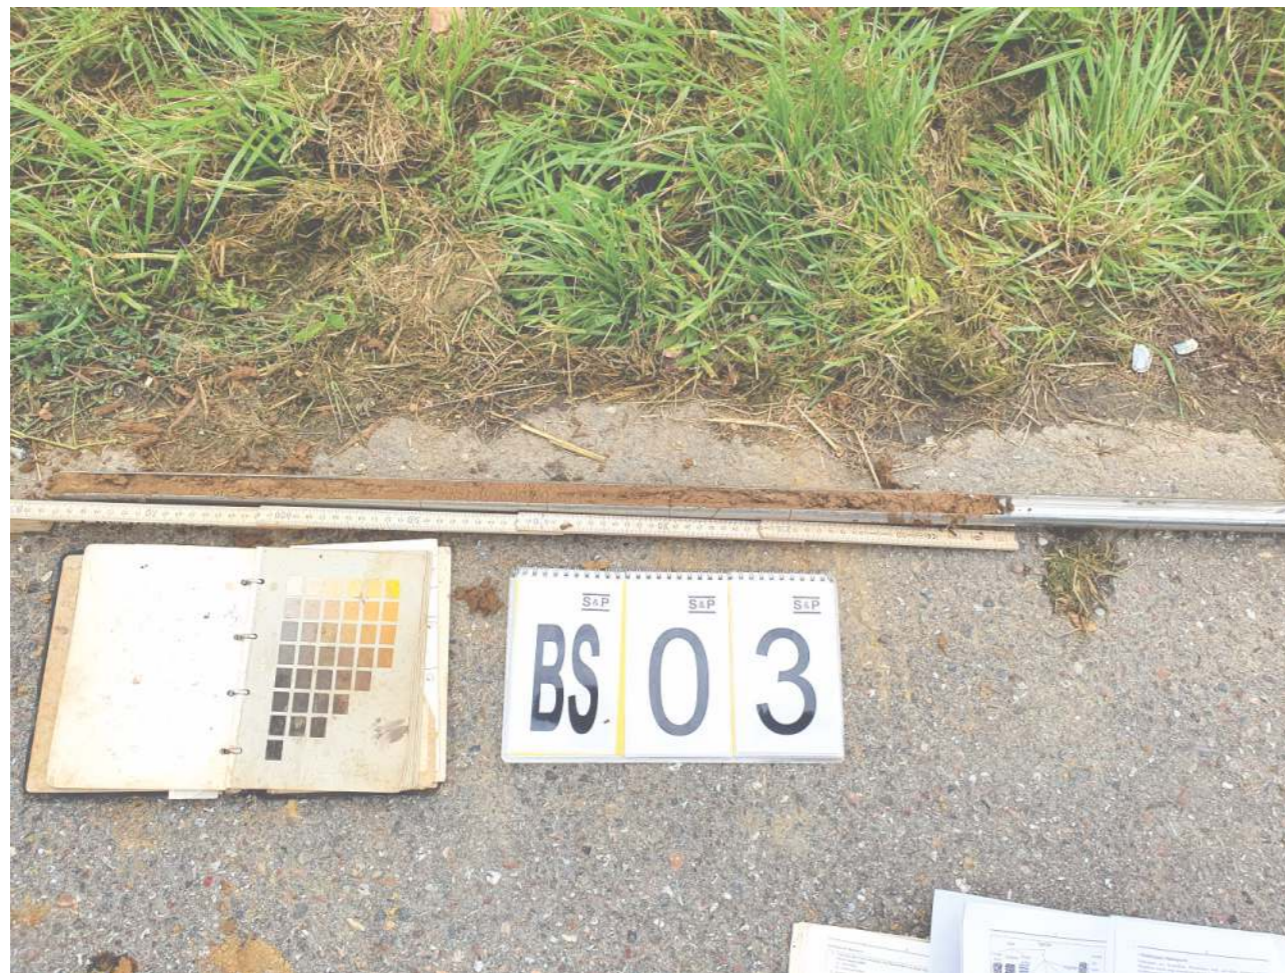
Datum 31.08.2021		Profil BS 3		Kartennummer -		Witterung trocken, bewölkt		Nutzung Landwirtschaft			Reliefposition Hang		Gestein Löss			
Bearbeiter Rt		RW: 3510725 HW: 5449026		m ü.NN 216		Ø N: -	Ø °C: -	Vegetation Ackerfläche			Exposition: NO Inklination: 3 %		Landschaft -			
Tiefe bis (in cm)	Bodenart	Kies + Steine Vol. %	Bodenfarbe Munsell	ph-Wert	Humusgehalt Gew.-%	Karbonatgehalt Gew.-%	aktuelle Feuchte pF	Gefüge	Besonderheit	Hohlräume	Gefügestabilität	Lagerungsdichte kg/dm³	Durchwurzelung	Lagengrenzen	Hozizontbezeichnung	
61	TI	200%	7,5 YR 5/3	-	3-4 %	1 - 3	nass	2	subpoly	-	2	AS3	1,4 - 1,6	W3 - W4	unscharf	Ah
80+	SI	0	7,5 YR 6/3	-	-	1 - 3	frisch	3	subpoly	-	1	AS3	1,6 - 1,8	W2		M
Bodenform: Parabraunerde aus Löss						Grundwasser: nicht angetroffen				Bemerkung: -

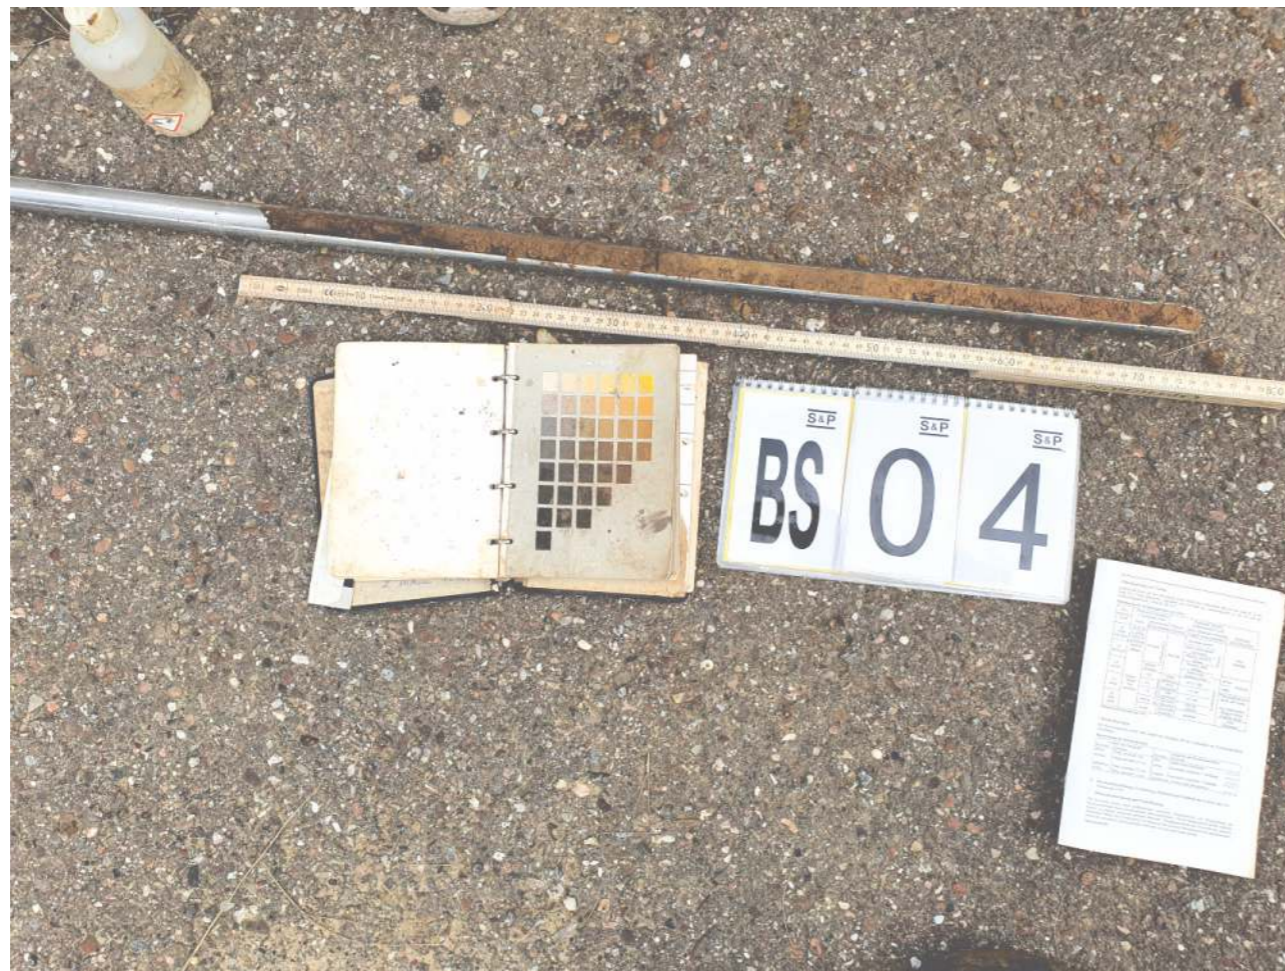
Datum 31.08.2021		Profil BS 4		Kartennummer -		Witterung trocken, bewölkt		Nutzung Landwirtschaft			Reliefposition Hang		Gestein Gipskeuper			
Bearbeiter Rt		RW: 3510845 HW: 5449089		m ü.NN 212		Ø N: -	Ø °C: -	Vegetation Ackerfläche			Exposition: NO Inklination: 4 %		Landschaft -			
Tiefe bis (in cm)	Bodenart	Kies + Steine Vol. %	Bodenfarbe Munsell	ph-Wert	Humusgehalt Gew.-%	Karbonatgehalt Gew.-%	aktuelle Feuchte pF	Gefüge	Besonderheit	Hohlräume	Gefügestabilität	Lagerungsdichte kg/dm ³	Durchwurzelung	Lagengrenzen	Hozizontbezeichnung	
33	Lu	2	7,5 YR 5/3	-	3-4 %	1 - 3	frisch	3	subpoly	-	2	AS3	1,4 - 1,6	W3 - W4	gut sichtbar	Ah
801 - 3	(Ls)-Ut3	0	7,5 YR 5/6	-	-	3 - 5	frisch	3	subpoly	-	1	AS3	1,4 - 1,6	W2		P
Bodenform: Pelosol und Braunerde-Pelosol aus Fließerden über Gipskeuper						Grundwasser: nicht angetroffen				Bemerkung: -

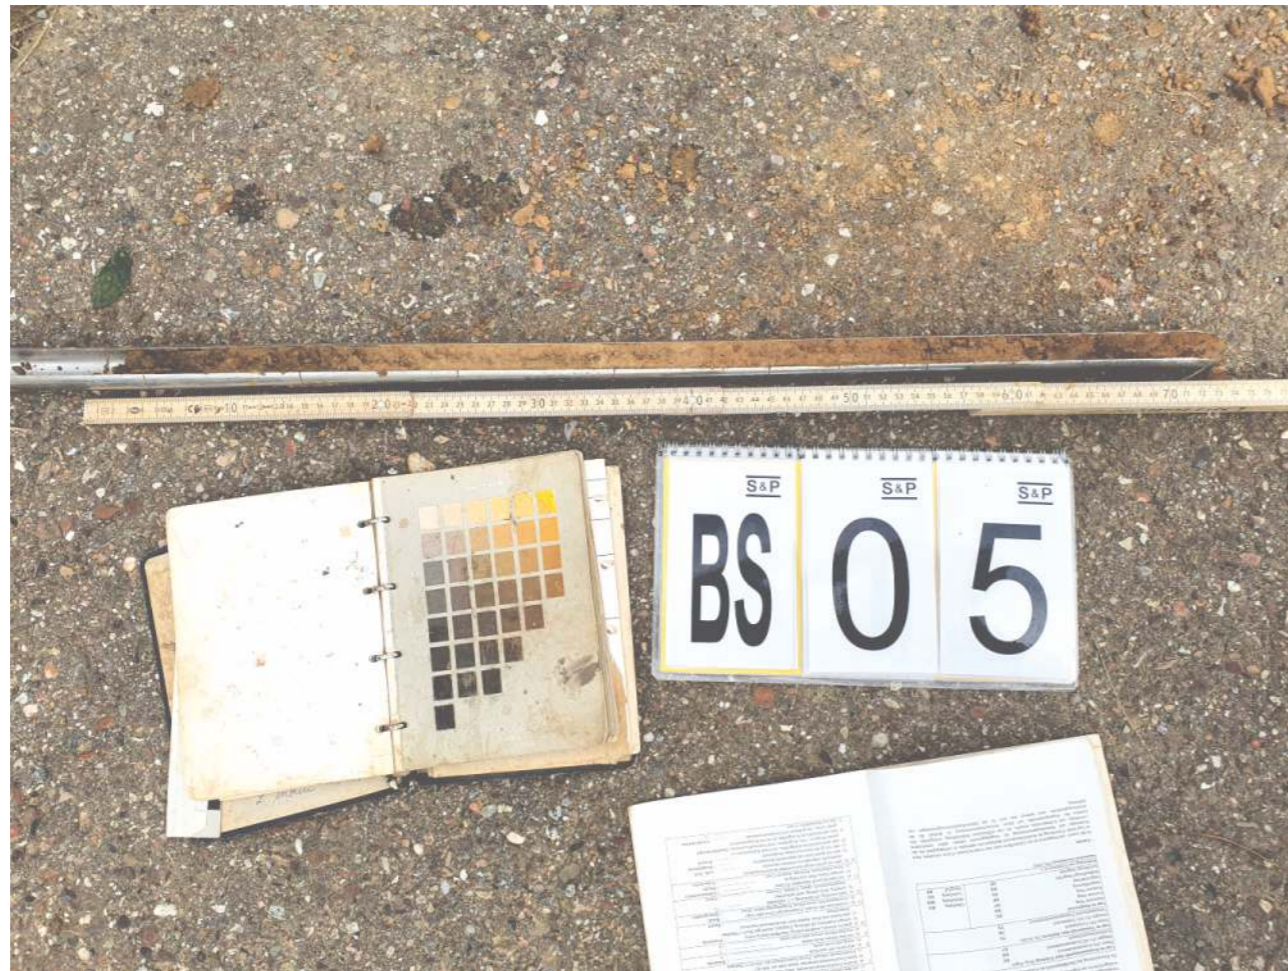
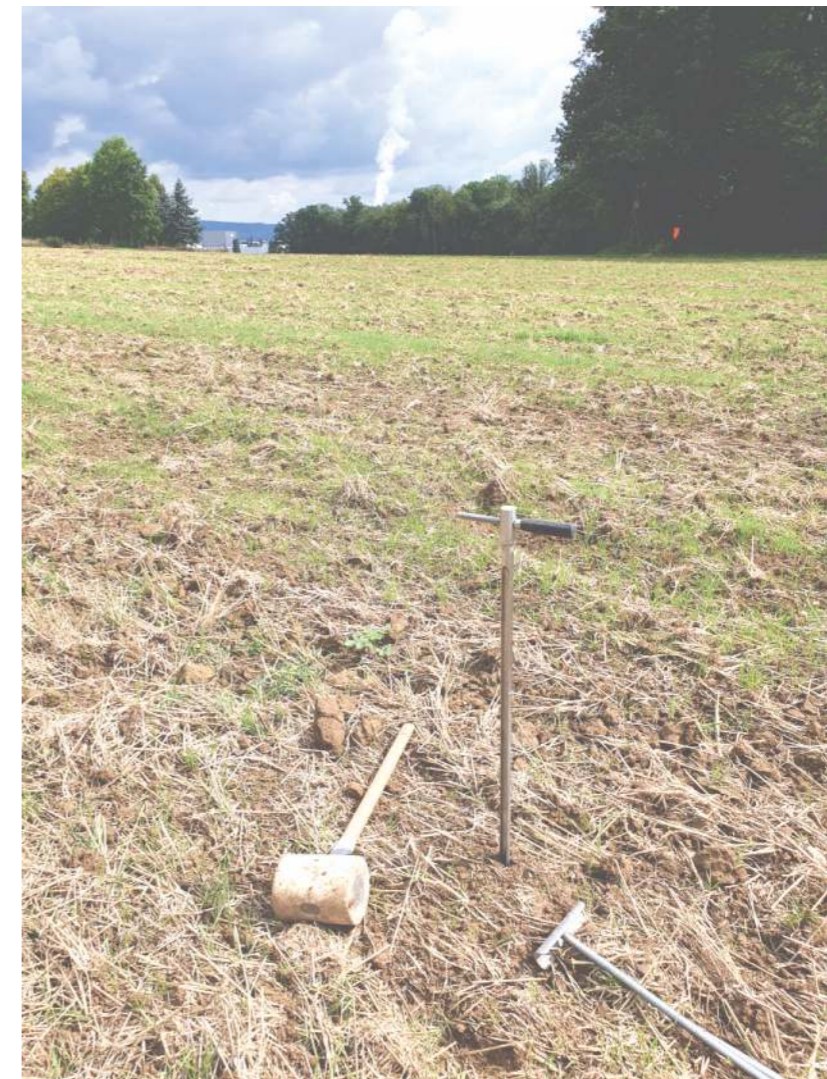
Datum 31.08.2021		Profil BS 5		Kartennummer -		Witterung trocken, sonnig-bewölkt		Nutzung Landwirtschaft			Reliefposition Ebene		Gestein Löss		
Bearbeiter Rt		RW: 3510884 HW: 5449036		m ü.NN 215		Ø N: -	Ø °C: -	Vegetation Ackerfläche			Exposition: NO Inklination: -		Landschaft -		
Tiefe bis (in cm)	Bodenart	Kies + Steine Vol. %	Bodenfarbe Munsell	ph-Wert	Humusgehalt Gew.-%	Karbonatgehalt Gew.-%	aktuelle Feuchte pF	Gefüge	Besonderheit	Hohlräume	Gefügestabilität	Lagerungsdichte kg/dm³	Durchwurzelung	Lagengrenzen	Hozizontbezeichnung
16	Ut4	1%	7,5 YR 5/4	-	3-4 %	1 - 3	frisch	3 subpoly	-	2	AS4	1,6 - 1,8	W3 - W4	gut sichtbar	Ah
55	Us	0	7,5 YR 6/4	-	2%	0	trocken	4 subpoly	-	1	AS4	1,6 - 1,8	W2	gut sichtbar	Al
741 - 3	Tu3	0	7,5 YR 5/4	-	-	0	nass	1 subpoly	-	1	AS4	1,6 - 1,8	-		Bt
Bodenform: Parabraunerde aus Löss						Grundwasser: nicht angetroffen				Bemerkung: -

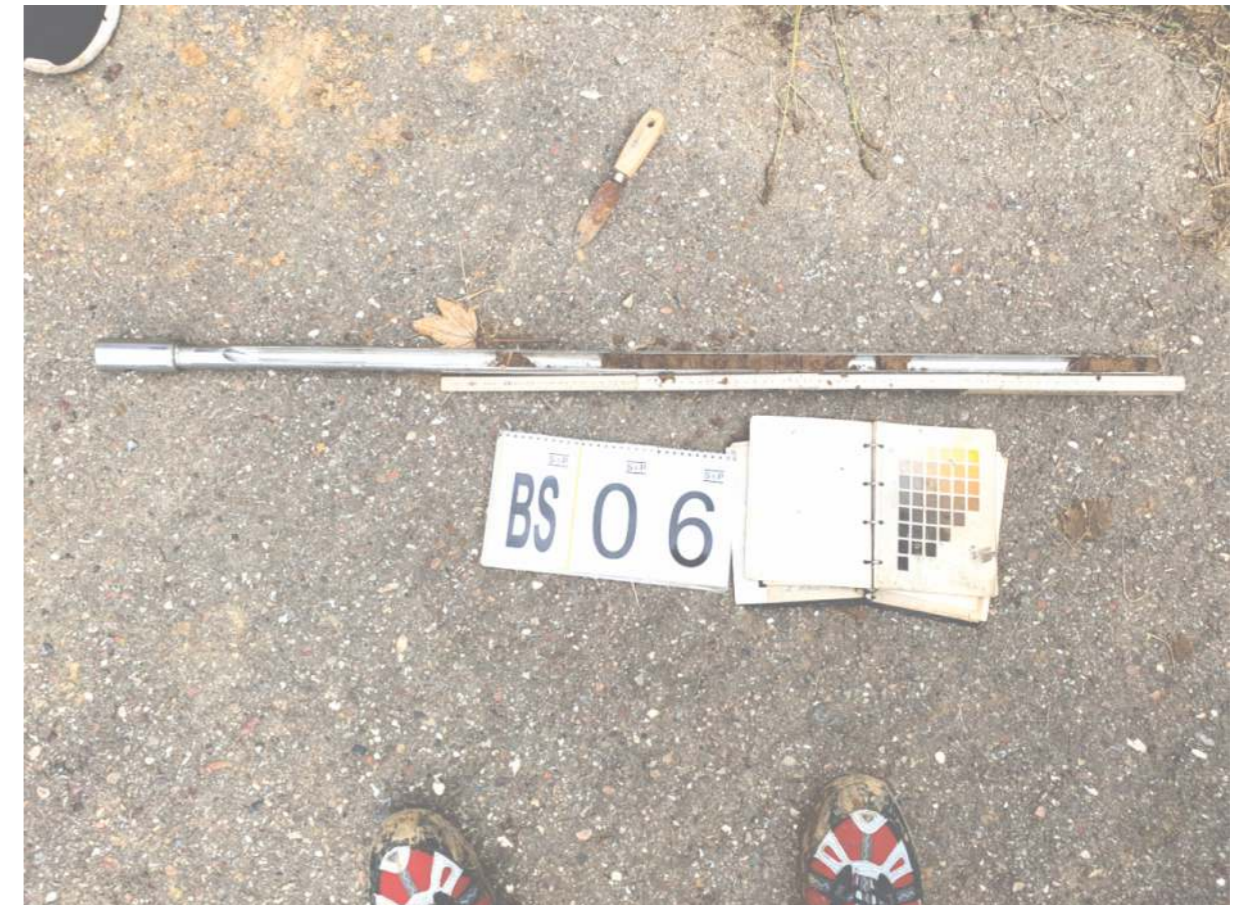
Datum 31.08.2021		Profil BS 6		Kartennummer -		Witterung trocken, sonnig-bewölkt		Nutzung Landwirtschaft			Reliefposition Ebene		Gestein Löss		
Bearbeiter Rt		RW: 3510884 HW: 5449109		m ü.NN 215		Ø N: -	Ø °C: -	Vegetation Ackerfläche			Exposition: NOO Inklination: -		Landschaft -		
Tiefe bis (in cm)	Bodenart	Kies + Steine Vol.%	Bodenfarbe Munsell	ph-Wert	Humusgehalt Gew.-%	Karbonatgehalt Gew.-%	aktuelle Feuchte	Gefüge	Besonderheit	Hohlräume	Gefügestabilität	Lagerungsdichte kg/dm³	Durchwurzelung	Lagengrenzen	Hozizontbezeichnung
40	Ut4	< 2 %	7,5 YR 5/3	-	5%	1 - 3	frisch	3 subpoly	-	2	AS3	1,4 - 1,6	W3 - W4	unscharf	Ah
80+	Tu3	0	7,5 YR 5/4	-	4%	0 - 1 - 3	frisch	3 subpoly	-	1	AS3	1,4 - 1,6	W2		Bt
Bodenform: Parabraunerde aus Löss						Grundwasser: nicht angetroffen				Bemerkung: -

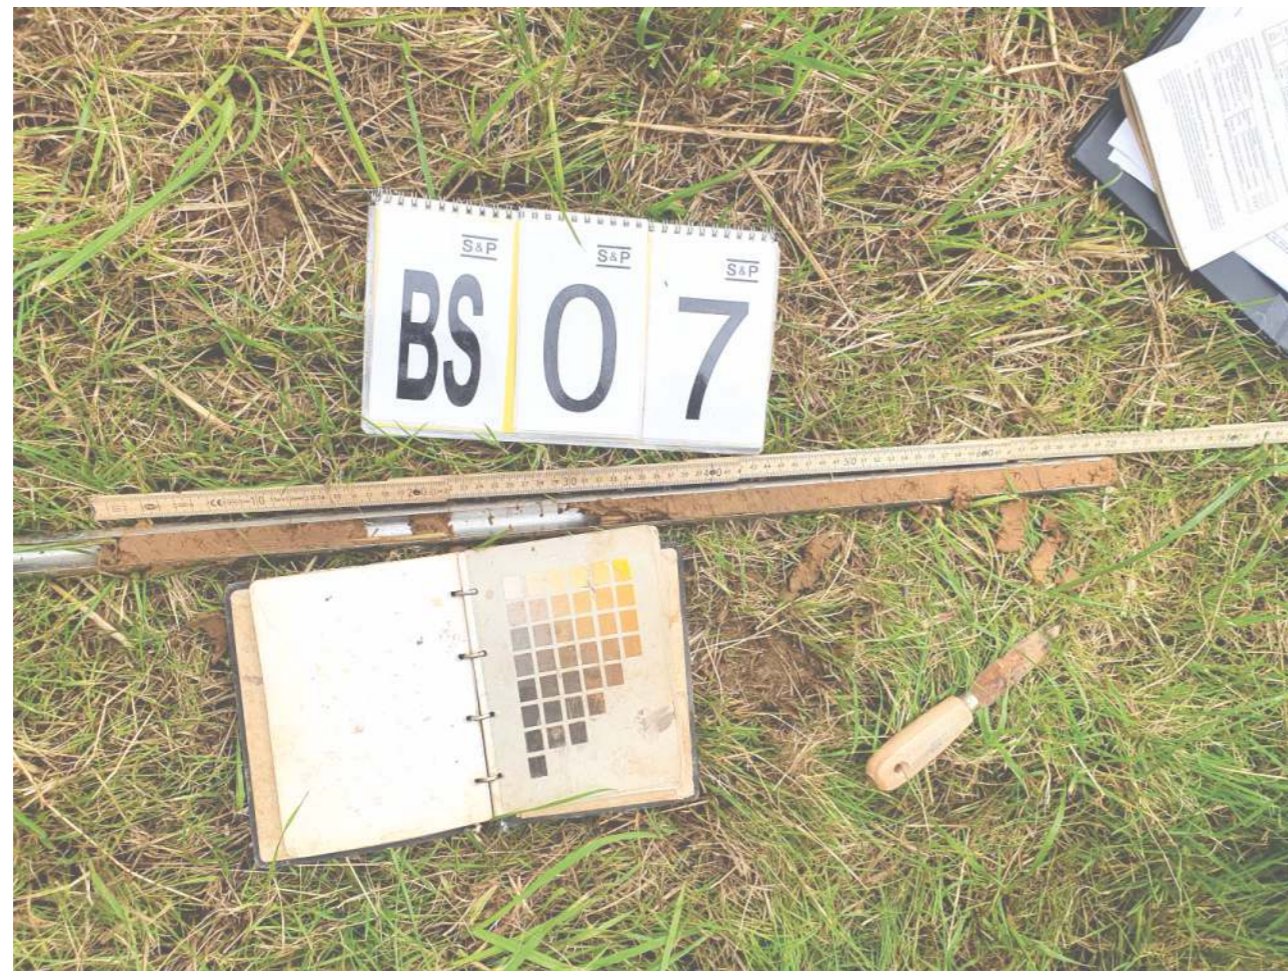
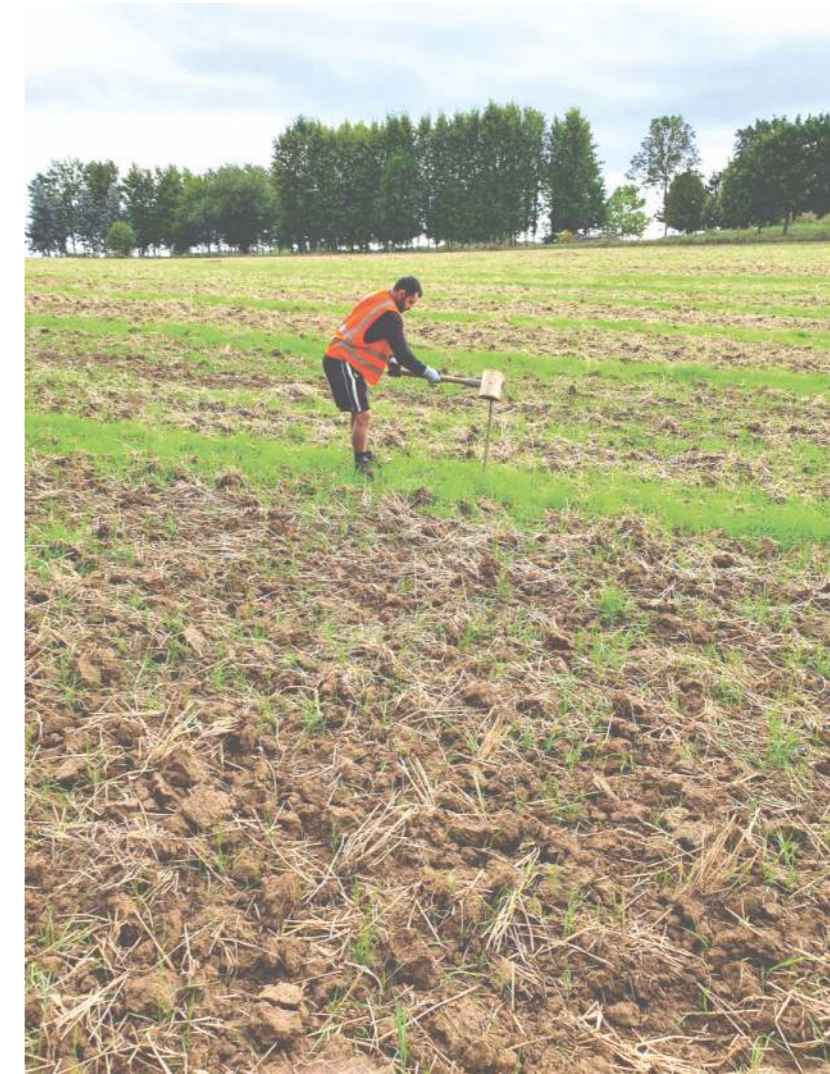
Datum 31.08.2021		Profil BS 7		Kartennummer -		Witterung trocken, bewölkt		Nutzung Landwirtschaft			Reliefposition Hang		Gestein Löss			
Bearbeiter Rt		RW: 3511215 HW: 5449074		m ü.NN 207		Ø N: -	Ø °C: -	Vegetation Ackerfläche			Exposition: SW Inklination: 2-4 %		Landschaft -			
Tiefe bis (in cm)	Bodenart	Kies + Steine Vol. %	Bodenfarbe Munsell	ph-Wert	Humusgehalt Gew.-%	Karbonatgehalt Gew.-%	aktuelle Feuchte pF	Gefüge	Besonderheit	Hohlräume	Gefügestabilität	Lagerungsdichte kg/dm³	Durchwurzelung	Lagengrenzen	Hozizontbezeichnung	
50	Ut4	< 1 %	7,5 YR 5/3	-	5%	1 - 3	frisch	3	subpoly	kürzlich gepflügt	2	AS3	1,6 - 1,8	W3 - W4	gut sichtbar	Ah
70+	Us	0	7,5 YR 5/6	-	4%	0	frisch	3	subpoly	-	1	AS3	1,6 - 1,8	W2		Al
Bodenform: Parabraunerde aus Löss						Grundwasser: nicht angetroffen			Bemerkung: -

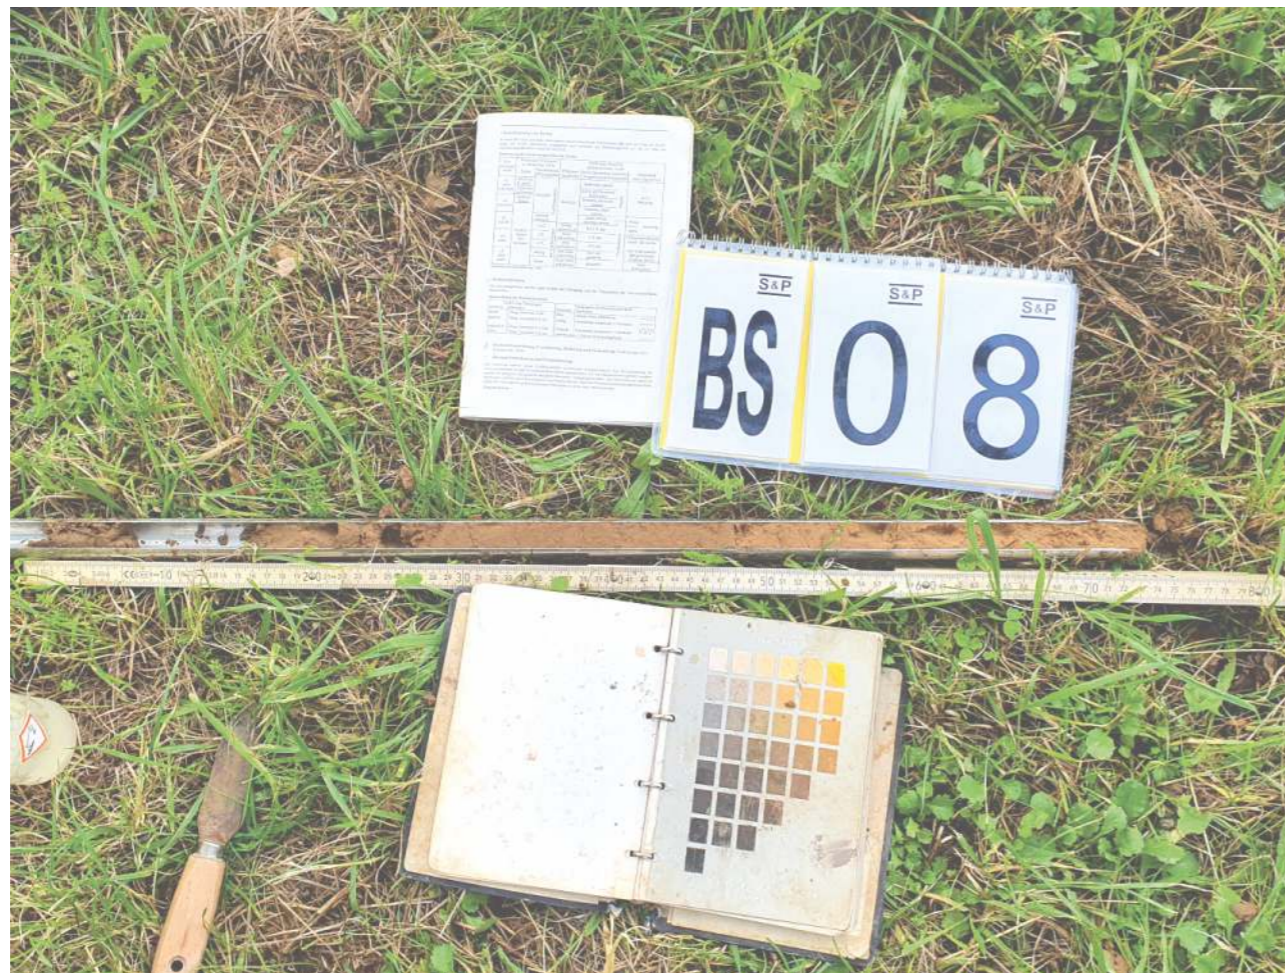
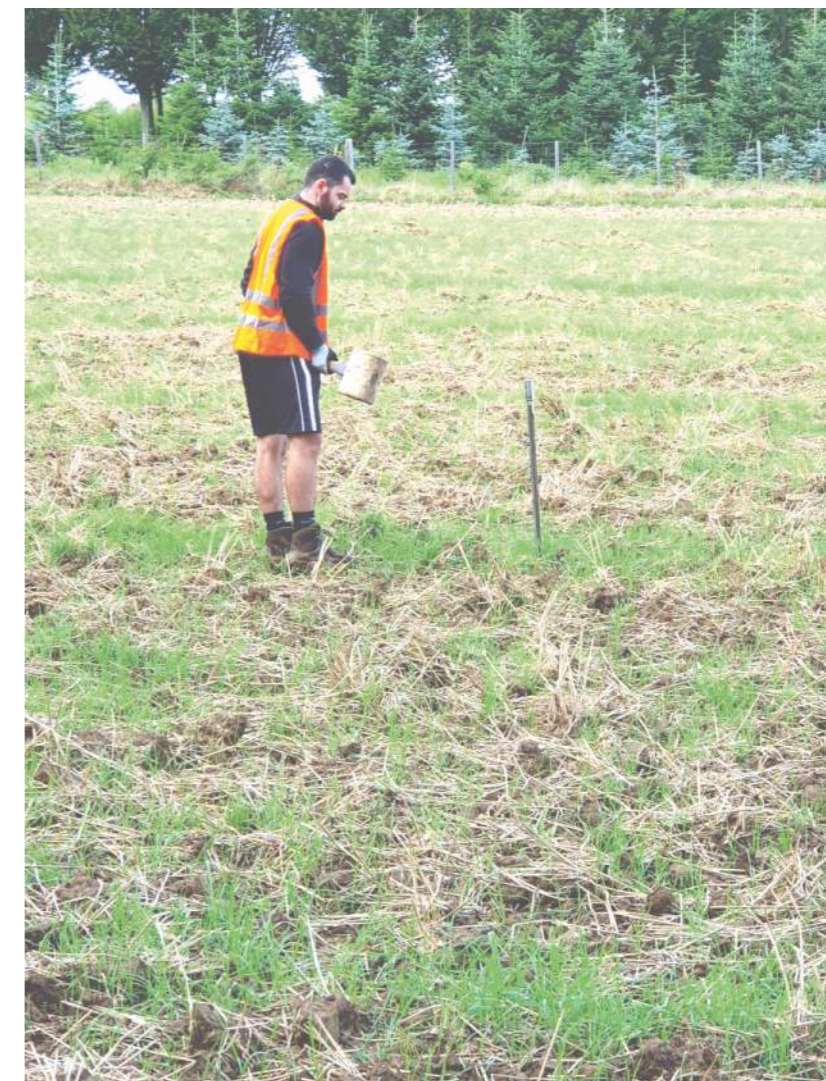
Datum 31.08.2021		Profil BS 8		Kartennummer -		Witterung trocken, bewölkt		Nutzung Landwirtschaft			Reliefposition Hang		Gestein Löss			
Bearbeiter Rt		RW: 3511416 HW: 5449129		m ü.NN 198		Ø N: -	Ø °C: -	Vegetation Ackerfläche			Exposition: SW Inklination: 2-4 %		Landschaft -			
Tiefe bis (in cm)	Bodenart	Kies + Steine Vol. %	Bodenfarbe Munsell	ph-Wert	Humusgehalt Gew.-%	Karbonatgehalt Gew.-%	aktuelle Feuchte pF	Gefüge	Besonderheit	Hohlräume	Gefügestabilität	Lagerungsdichte kg/dm³	Durchwurzelung	Lagengrenzen	Horizontbezeichnung	
42	Ut4	< 1 %	7,5 YR 5/3	-	5%	1 - 3	frisch	3	subpoly	Kalkstein	2	AS3	1,6 - 1,8	W3 - W4	unscharf	Ah
74+	Us	0	7,5 YR 6/6	-	3 - 4 %	3 - 5	frisch	3	subpoly	-	1	AS3	1,6 - 1,8	W2	-	Al
Bodenform: Parabraunerde aus Löss						Grundwasser: nicht angetroffen				Bemerkung: -

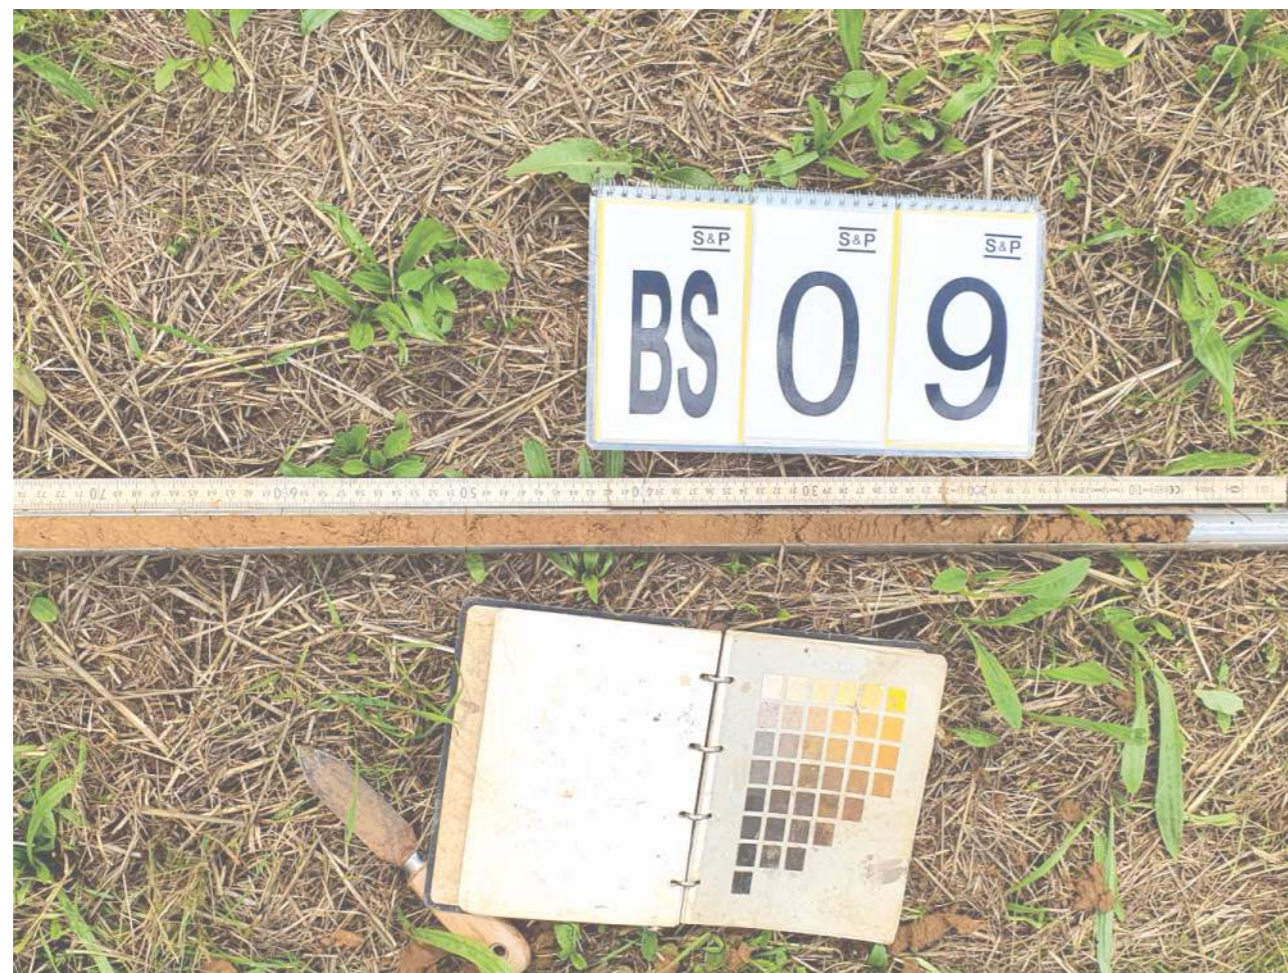
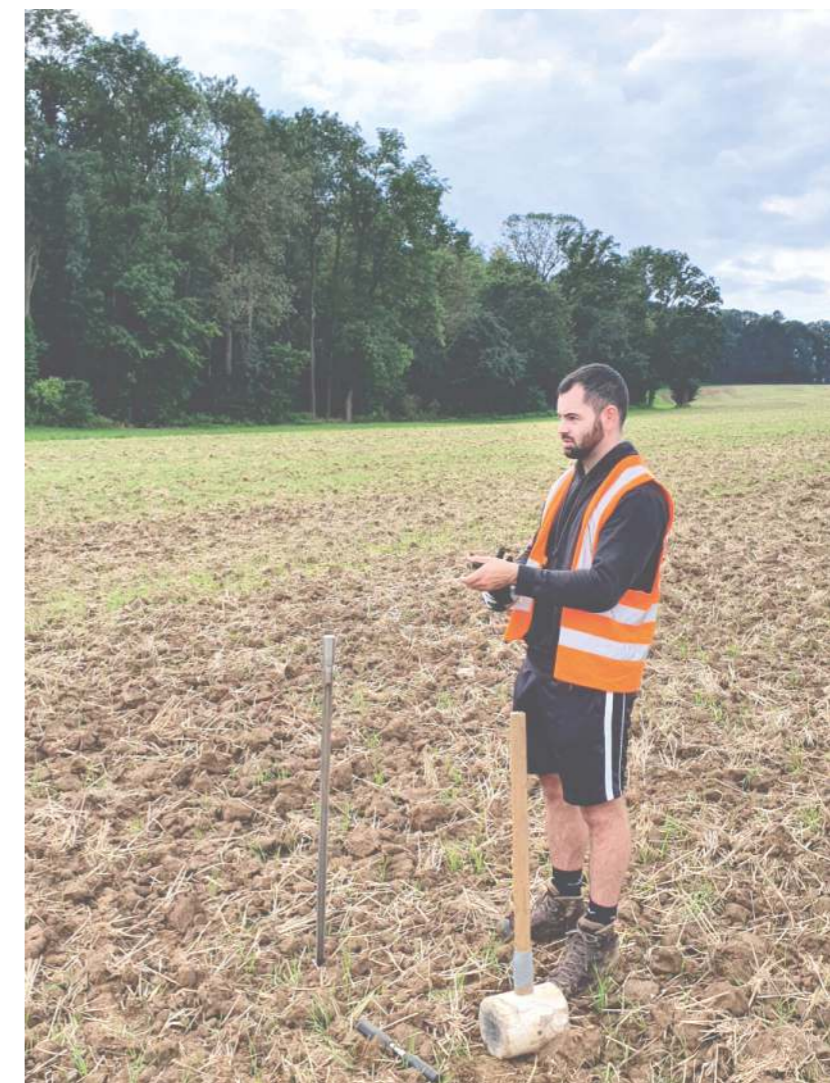
Datum 31.08.2021		Profil BS 9		Kartennummer -		Witterung trocken, bewölkt		Nutzung Landwirtschaft			Reliefposition Ebene		Gestein Löss			
Bearbeiter Rt		RW: 3511607 HW: 5449193		m ü.NN 195		Ø N: -	Ø °C: -	Vegetation Ackerfläche			Exposition: SW Inklination: 1 %		Landschaft -			
Tiefe bis (in cm)	Bodenart	Kies + Steine Vol. %	Bodenfarbe Munsell	ph-Wert	Humusgehalt Gew.-%	Karbonatgehalt Gew.-%	aktuelle Feuchte	Gefüge	Besonderheit	Hohlräume	Gefügestabilität	Lagerungsdichte kg/dm³	Durchwurzelung	Lagengrenzen	Horizontbezeichnung	
30	Ut3	< 2 %	7,5 YR 5/3	-	5%	1 - 3	frisch	3	subpoly	Kalksteinchen	2	AS3	1,6 - 1,8	W3 - W4	sichtbar	Ah
801 - 3	Us	1%	7,5 YR 6/4	-	3%	3 - 5	frisch	3	subpoly	Kalksteinchen	1	AS3	1,6 - 1,8	W2	-	Al
Bodenform: Parabraunerde aus Löss						Grundwasser: nicht angetroffen			Bemerkung:

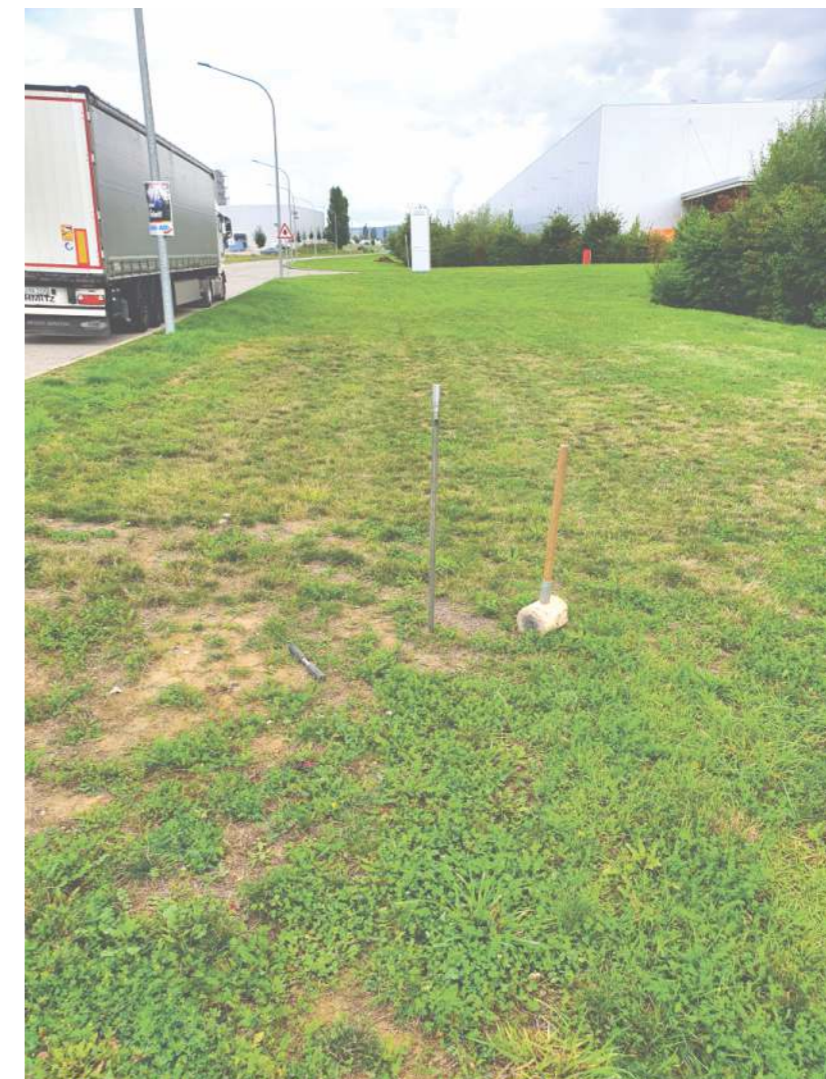
Datum 31.08.2021		Profil BS 10		Kartennummer -		Witterung trocken, bewölkt		Nutzung Seitenstreifen			Reliefposition Ebene		Gestein -			
Bearbeiter Rt		RW: 3511824 HW: 5449192		m ü.NN 190		Ø N: -	Ø °C: -	Vegetation Gras/Wiese			Exposition: OW Inklination: -		Landschaft -			
Tiefe bis (in cm)	Bodenart	Kies + Steine Vol.%	Bodenfarbe Munsell	ph-Wert	Humusgehalt Gew.-%	Karbonatgehalt Gew.-%	aktuelle Feuchte	Gefüge	Besonderheit	Hohlräume	Gefügestabilität	Lagerungsdichte kg/dm³	Durchwurzelung	Lagengrenzen	Hozizontbezeichnung	
20	Ut3	>2%	7,5 YR 5/3	-	3%	-	trocken	4	-	-	2	AS3	1,6 - 1,8	W3 - W4	sichtbar	Ah
20+	Auffüllung	≥10 %	-	-	-	-	-	-	-	-	-	-	-	-	-	-
Bodenform: Auffüllung							Grundwasser: nicht angetroffen			Bemerkung: Anthropogene Auffüllung
