21-126 Heilbronn, Nordumfahrung

Bodenschutzkonzept

794462-01; Rt/FL/Ju

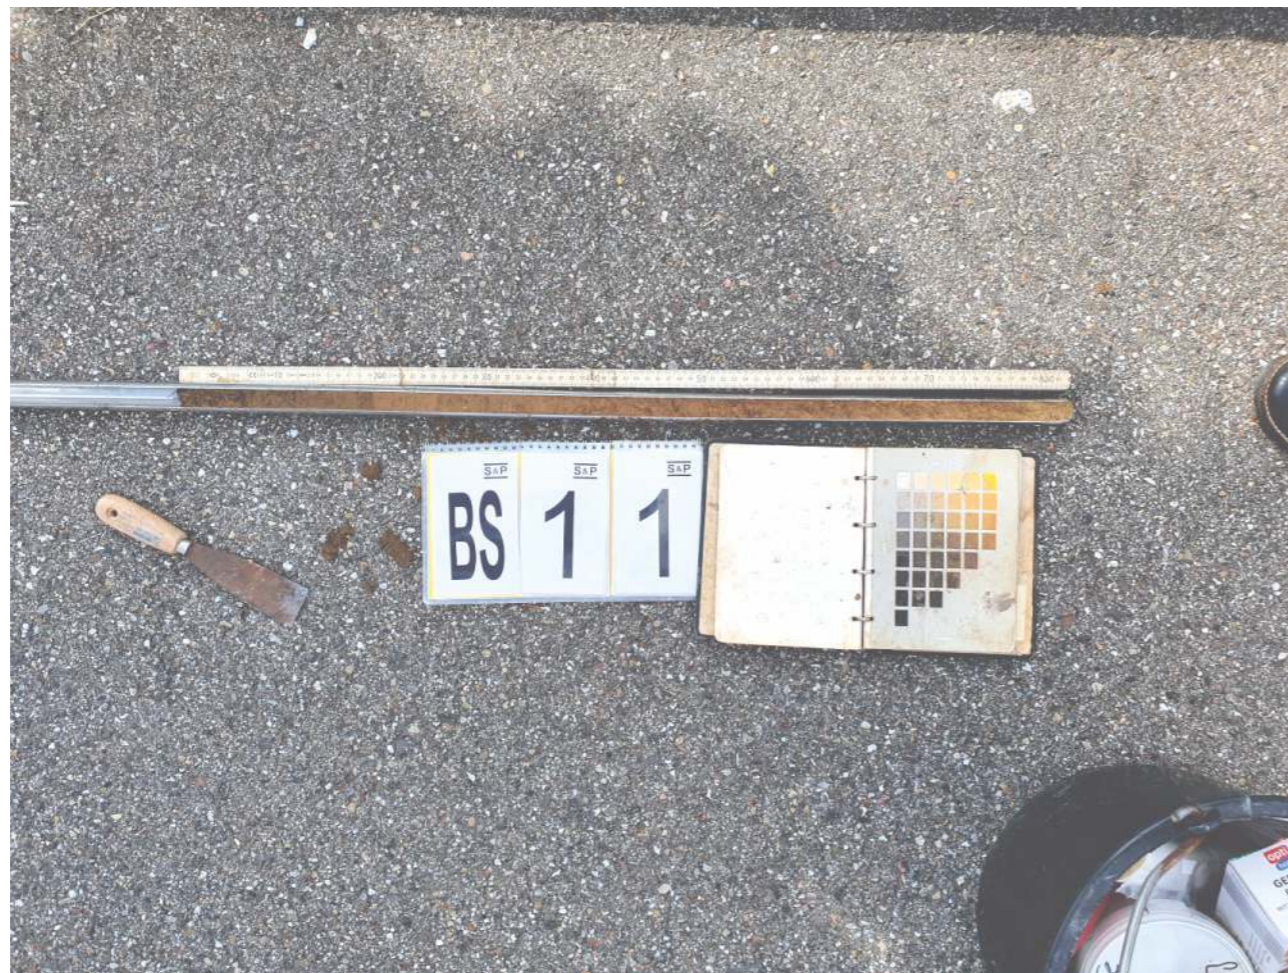
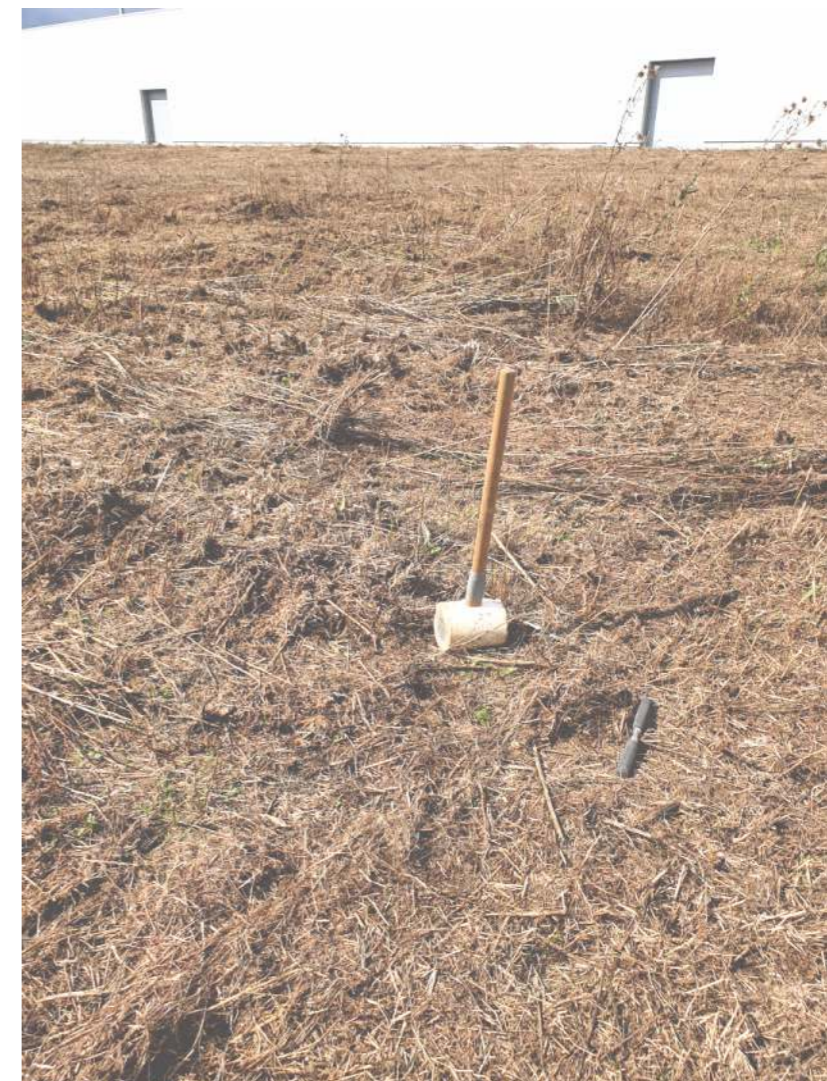
Datum 31.08.2021		Profil BS 11		Kartennummer -		Witterung trocken, bewölkt		Nutzung Wiese			Reliefposition Hang			Gestein holozäne Abschwemmassen		
Bearbeiter Rt		RW: 3512044 HW: 5449234		m ü.NN 189		Ø N: -	Ø °C: -	Vegetation Gras und Gehölz			Exposition: S Inklination: 2 - 4 %		Landschaft -			
Tiefe bis (in cm)	Bodenart	Kies + Steine Vol. %	Bodenfarbe Munsell	ph-Wert	Humusgehalt Gew.-%	Karbonatgehalt Gew.-%	aktuelle Feuchte	Gefüge	Besonderheit	Hohlräume	Gefügestabilität	Lagerungsdichte kg/dm³	Durchwurzelung	Lagengrenzen	Horizontbezeichnung	
20	Tu4	2%	7,5 YR 5/4	-	5%	0	frisch-trocken	3-4 subpoly	Kalkstein	1-2	AS3	1,6 - 1,8	W3 - W4	gut sichtbar	Ah	
80+	Ut3	0	7,5 YR 5/6	-	3%	3 - 5	trocken	4 subpoly	-	2	AS3	1,6 - 1,8	W2	-	M	
Bodenform: Tiefes kalkreiches Kolluvium aus holozänen Abschwemmassen						Grundwasser: nicht angetroffen			Bemerkung: -

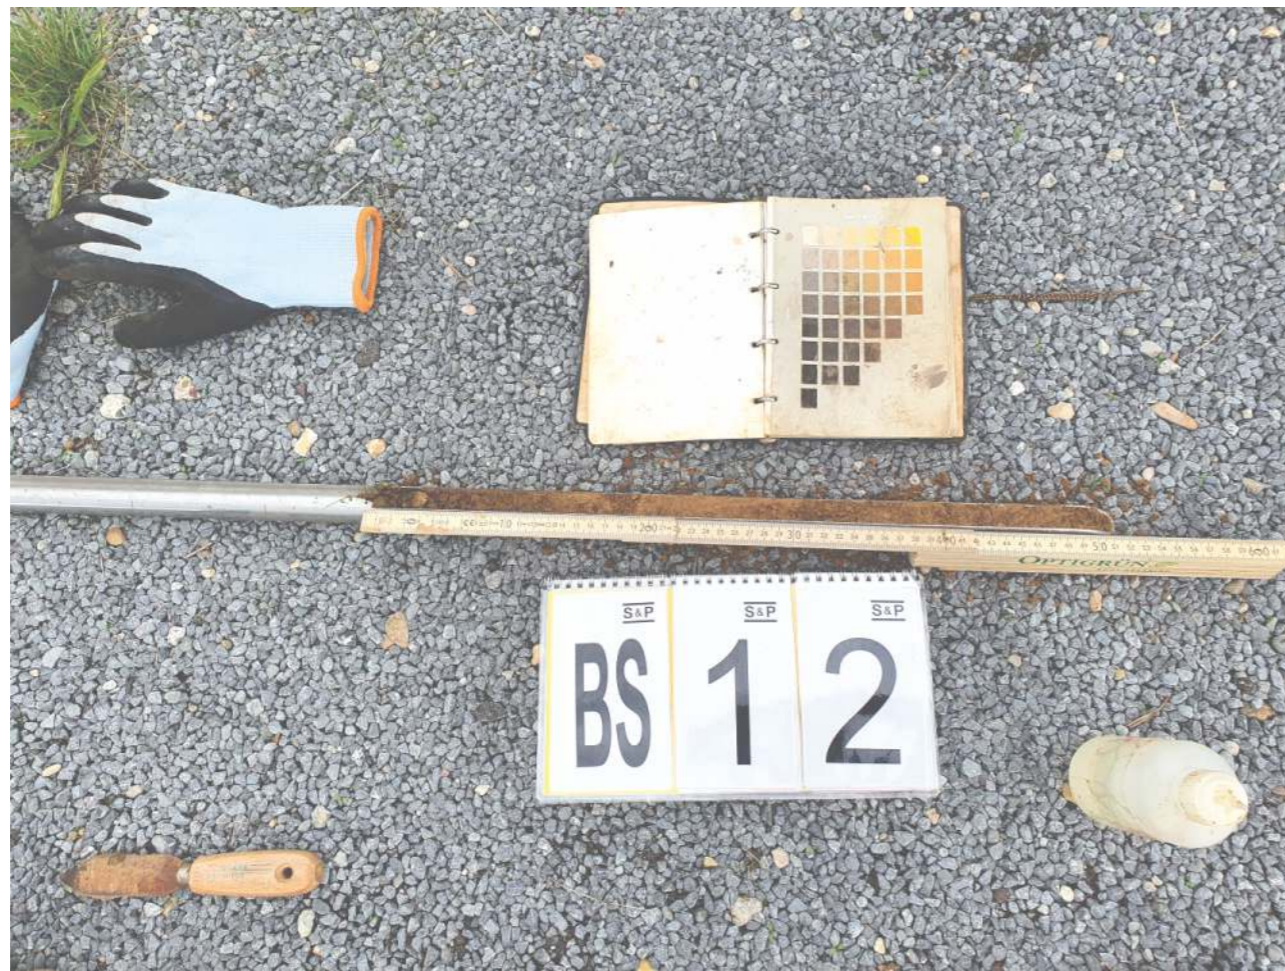
Datum 31.08.2021		Profil BS 12		Kartennummer -		Witterung sonnig		Nutzung Wiese		Reliefposition Hang		Gestein holozäne Abschwemmassen			
Bearbeiter Rt		RW: 3512296 HW: 5449227		m ü.NN 187		Ø N: -	Ø °C: -	Vegetation Gras		Exposition: S Inklination: > 2 %		Landschaft -			
Tiefe bis (in cm)	Bodenart	Kies + Steine Vol.-%	Bodenfarbe Munsell	ph-Wert	Humusgehalt Gew.-%	Karbonatgehalt Gew.-%	aktuelle Feuchte	Gefüge	Besonderheit	Hohlräume	Gefügestabilität	Lagerungsdichte kg/dm³	Durchwurzelung	Lagengrenzen	Horizontbezeichnung
13	Tu4	2%	7,5 YR 5/4	-	5%	0	frisch	3	subpoly	möglicherweise aufgefüllt	1-2	AS3	1,6 - 1,8	W3 - W4	Ah
50+	Ut3	1%	7,5 YR 5/6	-	2%	3 - 5	trocken	4	subpoly		2	AS3	1,6 - 1,8	W2	-
Bodenform: Tiefes kalkreiches Kolluvium aus holozänen Abschwemmassen						Grundwasser: nicht angetroffen			Bemerkung: -

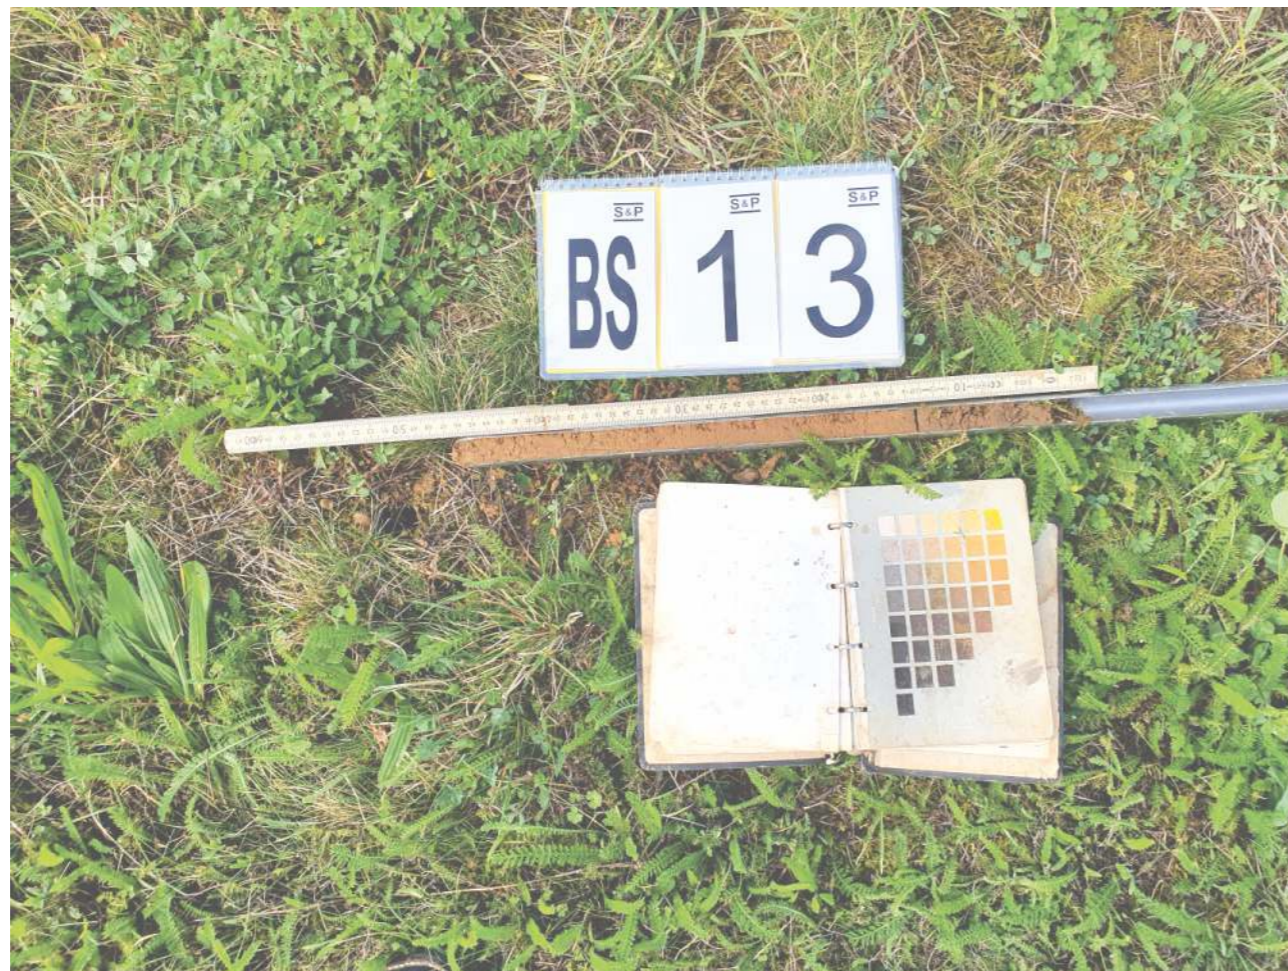
Datum 31.08.2021		Profil BS 13		Kartennummer -		Witterung trocken, bewölkt		Nutzung Wiese			Reliefposition Ebene		Gestein holozäne Abschwemmassen			
Bearbeiter Rt		RW: 3512456 HW: 5449201		m ü.NN 182		Ø N: -	Ø °C: -	Vegetation Gras			Exposition: O - W Inklination: -		Landschaft -			
Tiefe bis (in cm)	Bodenart	Kies + Steine Vol. %	Bodenfarbe Munsell	ph-Wert	Humusgehalt Gew.-%	Karbonatgehalt Gew.-%	aktuelle Feuchte pF	Gefüge	Besonderheit	Hohlräume	Gefügestabilität	Lagerungsdichte kg/dm³	Durchwurzelung	Lagengrenzen	Horizontbezeichnung	
13	Tu4	< 2 %	7,5 YR 5/4	-	5%	1 - 3	frisch	3	subpoly	holozäne	1-2	AS3	1,4 - 1,6	W3 - W4	gut sichtbar	Ah
46+	Ut3	< 2 %	7,5 YR 5/6	-	3%	3 - 5	trocken	4	subpoly	Abschwemmassen	2	AS3	1,4 - 1,6	W2	-	M
Bodenform: Tiefes kalkreiches Kolluvium aus holozänen Abschwemmassen						Grundwasser: nicht angetroffen			Bemerkung: -

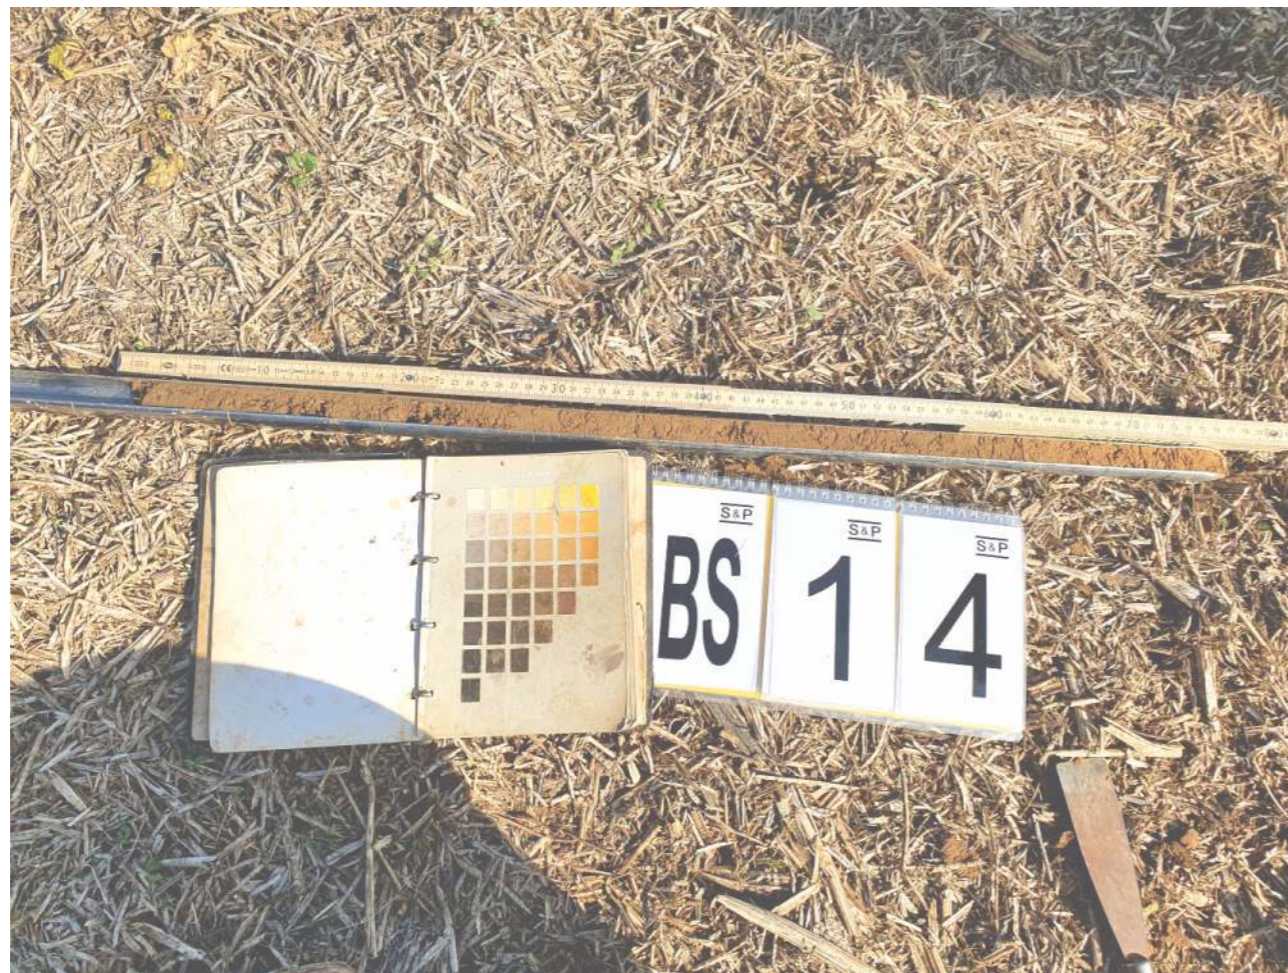
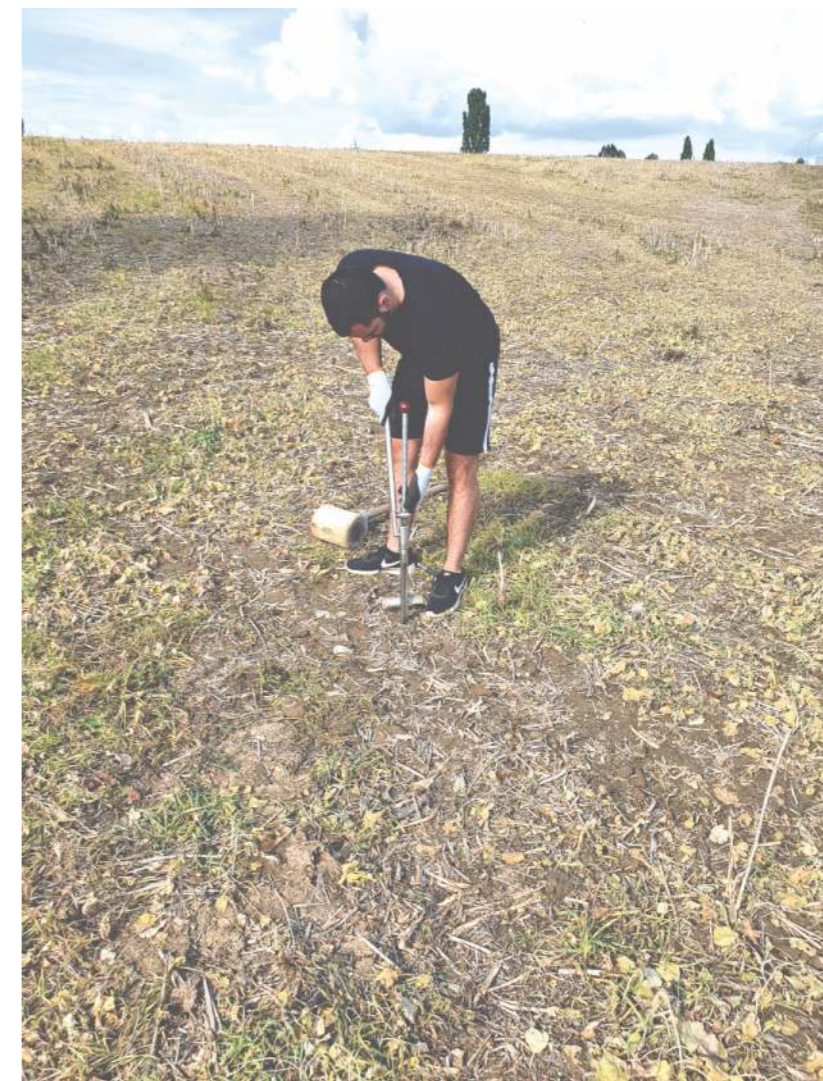
Datum 31.08.2021		Profil BS 14		Kartennummer -		Witterung sonnig		Nutzung Landwirtschaft			Reliefposition Hang		Gestein Löss			
Bearbeiter Rt		RW: 3512793 HW: 5449179		m ü.NN 182		Ø N: -	Ø °C: -	Vegetation Ackerfläche			Exposition: S Inklination: 10 %		Landschaft -			
Tiefe bis (in cm)	Bodenart	Kies + Steine Vol. %	Bodenfarbe Munsell	ph-Wert	Humusgehalt Gew.-%	Karbonatgehalt Gew.-%	aktuelle Feuchte pF	Gefüge	Besonderheit	Hohlräume	Gefügestabilität	Lagerungsdichte kg/dm ³	Durchwurzelung	Lagengrenzen	Horizontbezeichnung	
61	Ut	< 2 %	7,5 YR 5/3	-	5%	1 - 3	frisch	3	subpoly	holozäne	1-2	AS3	1,2 - 1,4	W3 - W4	gut sichtbar	Ah
77+	Us	< 2 %	7,5 YR 5/6	-	3%	3 - 5	frisch	3	subpoly	Abschwemmmassen	1	AS3	1,2 - 1,4	W2	-	Al
Bodenform: Tiefes kalkreiches Kolluvium aus holozänen Abschwemmmassen						Grundwasser: nicht angetroffen			Bemerkung: -

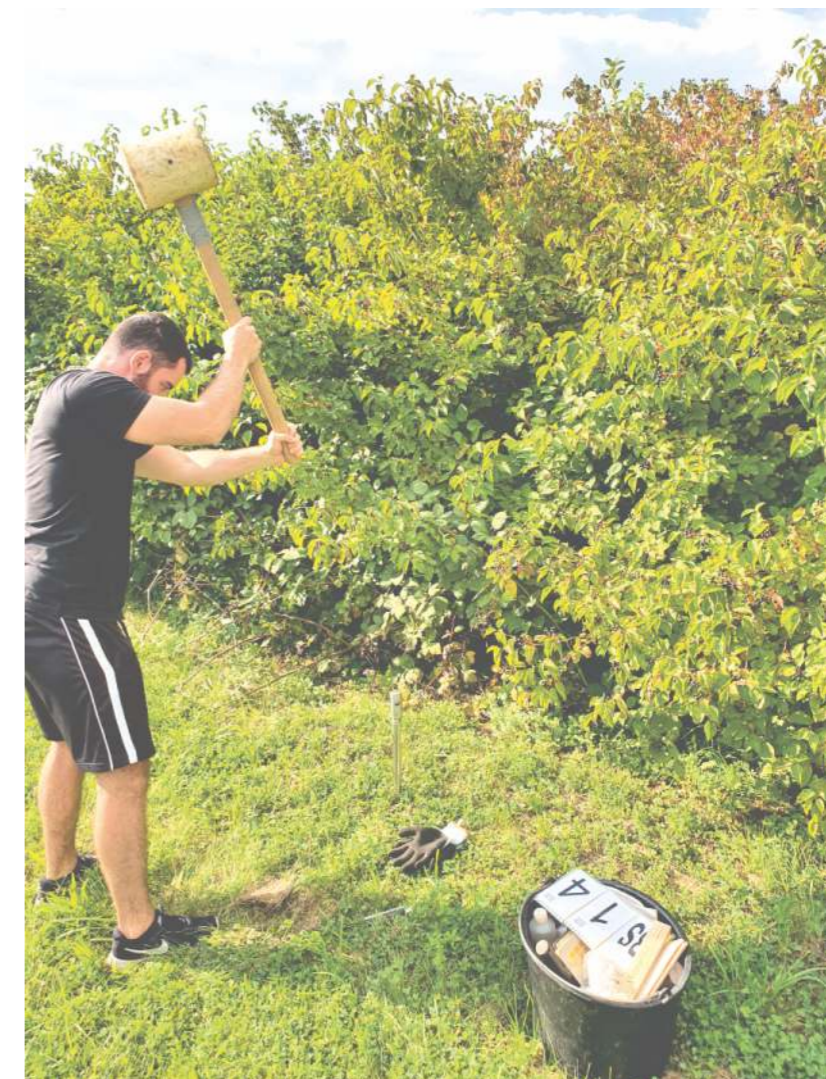
Datum 31.08.2021		Profil BS 15		Kartennummer -		Witterung sonnig		Nutzung Wiese			Reliefposition Ebene			Gestein Löss	
Bearbeiter Rt		RW: 3513037 HW: 5449137		m ü.NN 178		Ø N: -	Ø °C: -	Vegetation Gras			Exposition: O - W Inklination: -		Landschaft -		
Tiefe bis (in cm)	Bodenart	Kies + Steine Vol.%	Bodenfarbe Munsell	ph-Wert	Humusgehalt Gew.-%	Karbonatgehalt Gew.-%	aktuelle Feuchte pF	Gefüge	Besonderheit	Hohlräume	Gefügestabilität	Lagerungsdichte kg/dm³	Durchwurzelung	Lagengrenzen	Horizontbezeichnung
20	Ut2	0	7,5 YR 5/3	-	5%	3 - 5	trocken 4	poly	-	2	AS2	1,2 - 1,4	W3 - W4	sichtbar	Ah
80+	U	0	7,5 YR 6/4	-	< 2 %	3 - 5	trocken 4	subpoly	-	1	AS2	1,2 - 1,4	W2	-	eC
Bodenform: Tiefes kalkreiches Kolluvium aus holozänen Abschwemmassen						Grundwasser: nicht angetroffen			Bemerkung: -

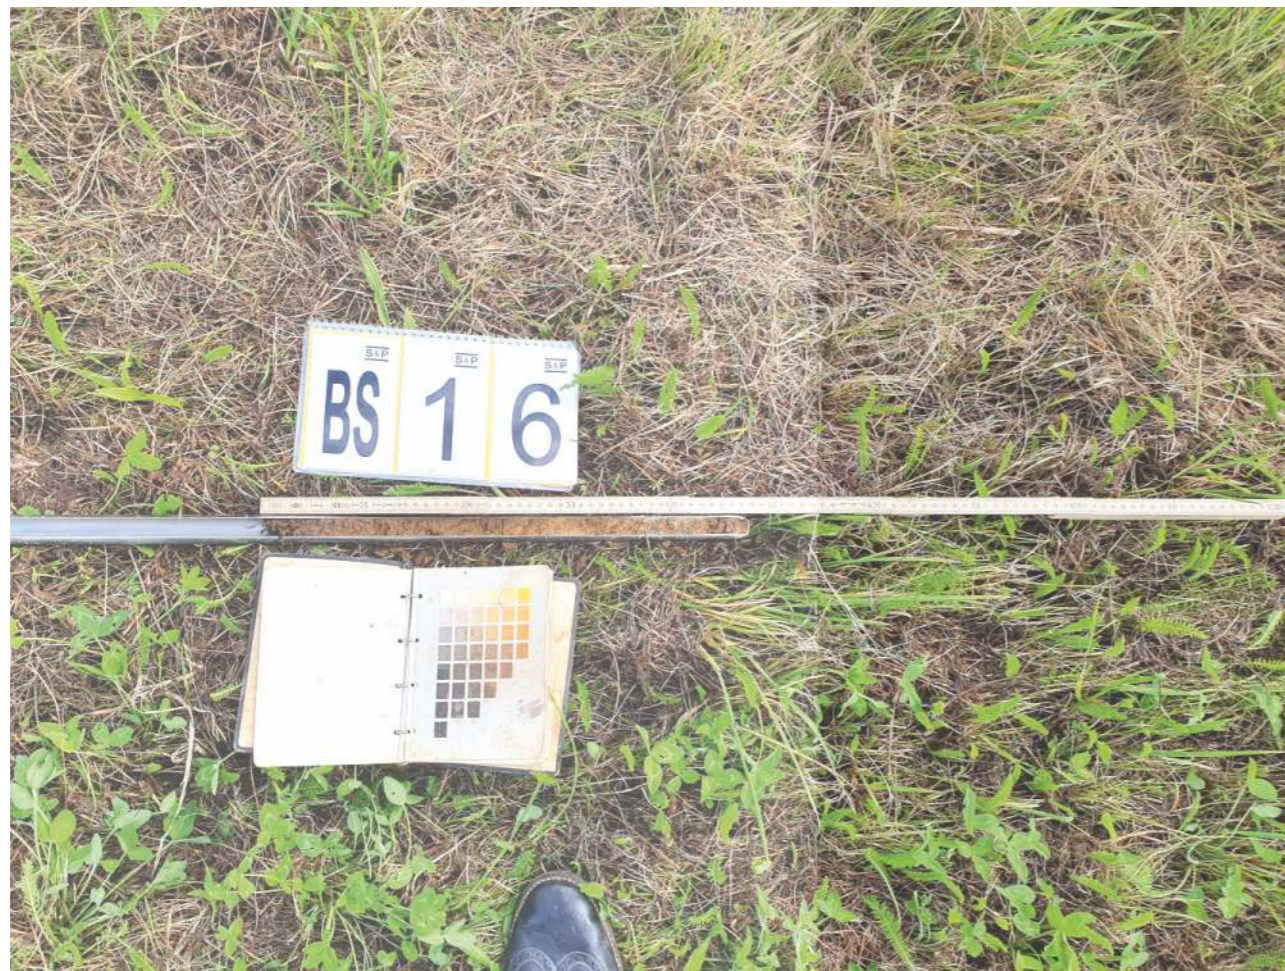
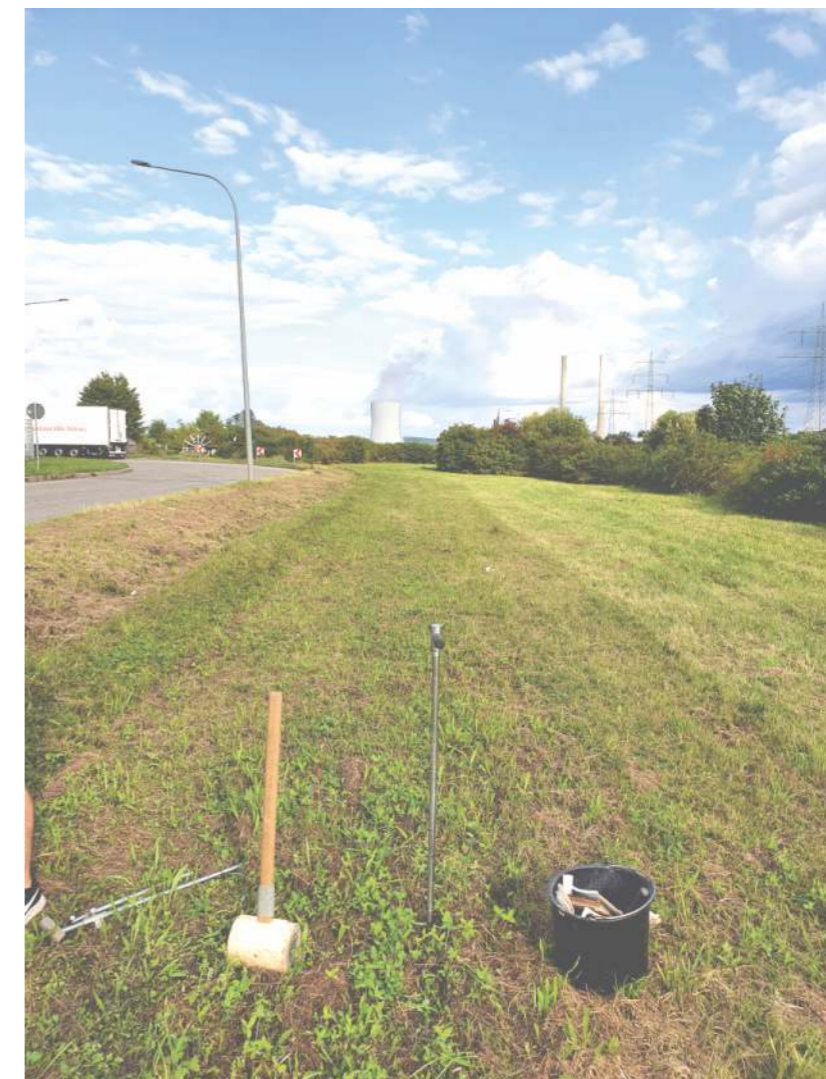
Datum 31.08.2021		Profil BS 16		Kartennummer -		Witterung sonnig		Nutzung Wiese		Reliefposition Ebene			Gestein holozäne Abschwemmassen			
Bearbeiter Rt		RW: 3513261 HW: 5449103		m ü.NN 177		Ø N: -	Ø °C: -	Vegetation Gras		Exposition: O - W Inklination: -			Landschaft -			
Tiefe bis (in cm)	Bodenart	Kies + Steine Vol. %	Bodenfarbe Munsell	ph-Wert	Humusgehalt Gew.-%	Karbonatgehalt Gew.-%	aktuelle Feuchte	Gefüge	Besonderheit	Hohlräume	Gefügestabilität	Lagerungsdichte kg/dm³	Durchwurzelung	Lagengrenzen	Hozizontbezeichnung	
22	Tu4	< 2 %	7,5 YR 5/3	-	3 - 4 %	0 - 1 - 3	frisch	3	subpoly	-	2	AS2	1,2 - 1,4	W3 - W4	sichtbar	Ah
50+	Ut3	> 2 %	7,5 YR 6/4	-	2%	3 - 5	trocken	4	subpoly	-	2	AS2	1,2 - 1,4	W2	-	M
Bodenform: Tiefes kalkreiches Kolluvium aus holozänen Abschwemmassen						Grundwasser: nicht angetroffen				Bemerkung: -

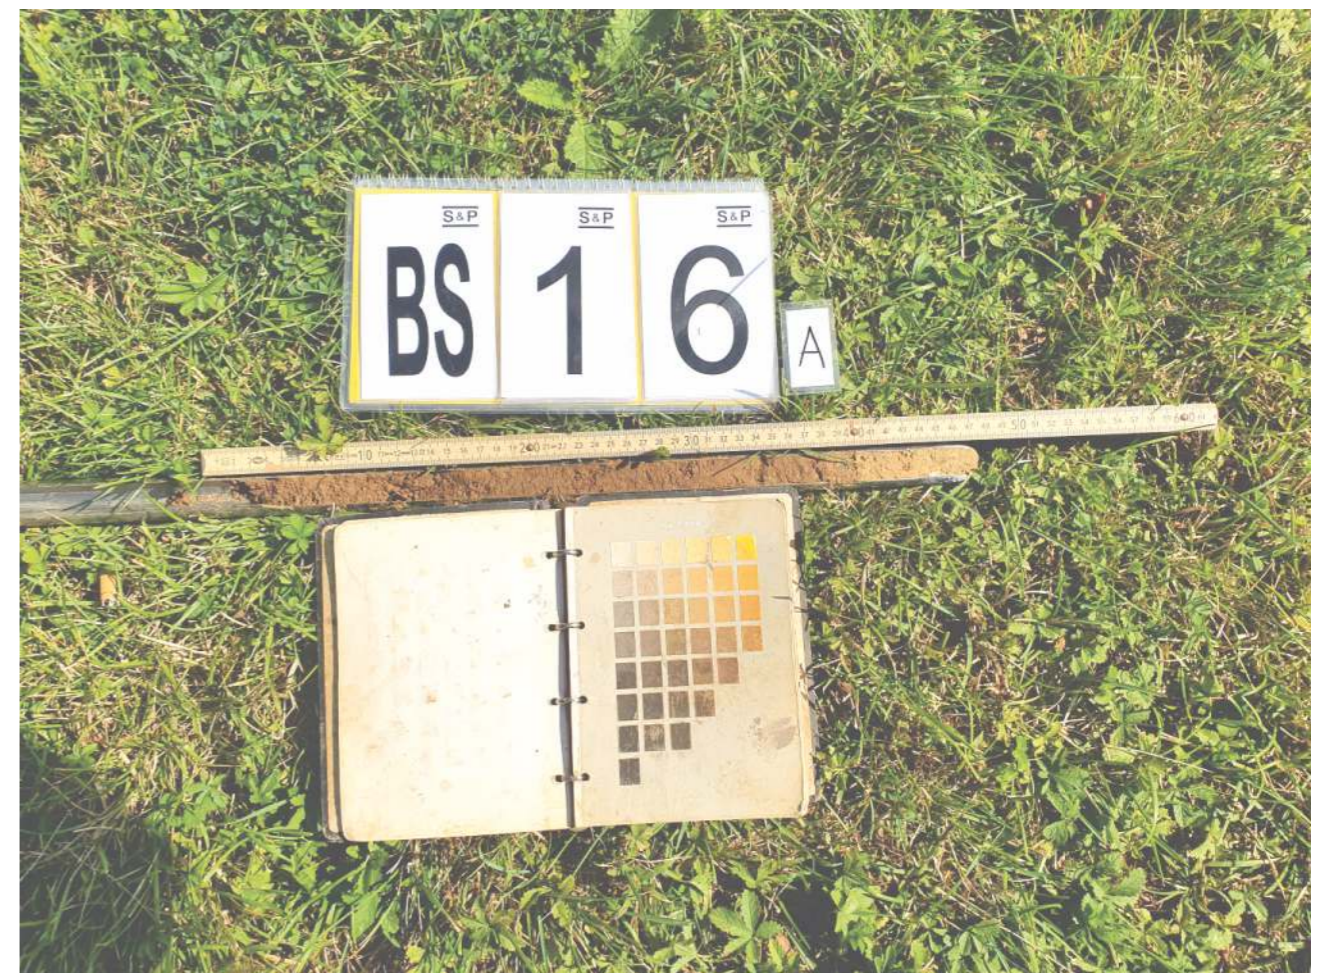
Datum 01.09.2021		Profil BS 16a		Kartennummer -		Witterung sonnig		Nutzung Wiese		Reliefposition Ebene			Gestein holozäne Abschwemmassen			
Bearbeiter Rt		RW: 3513108		m ü.NN		Ø N:	Ø °C:	Vegetation		Exposition: O - W			Landschaft			
		HW: 5449105		177		-	-	Gras		Inklination: -			-			
Tiefe bis (in cm)	Bodenart	Kies + Steine Vo	Bodenfarbe Munsell	ph-Wert	Humusgehalt Gew.-%	Karbonatgehalt Gew.-%	aktuelle Feuchte	Gefüge	Besonderheit	Hohlräume	Gefügestabilität	Lagerungsdichte kg/dm³	Durchwurzelung	Lagengrenzen	Hozizontbezeichnung	
40	Tu4	2 %	7,5 YR 5/4	-	3%	3 - 5	frisch	3	subpoly	-	2	AS3	1,2 - 1,4	W3 - W4	gut sichtbar	Ah
48+	Ut3	2 %	7,5 YR 6/4	-	-	3 - 5	trocken	4	krümel	Kalkstein	2	AS3	1,2 - 1,4	W2	-	M
Bodenform: Tiefes kalkreiches Kolluvium aus holozänen Abschwemmassen							Grundwasser: nicht angetroffen			Bemerkung: -

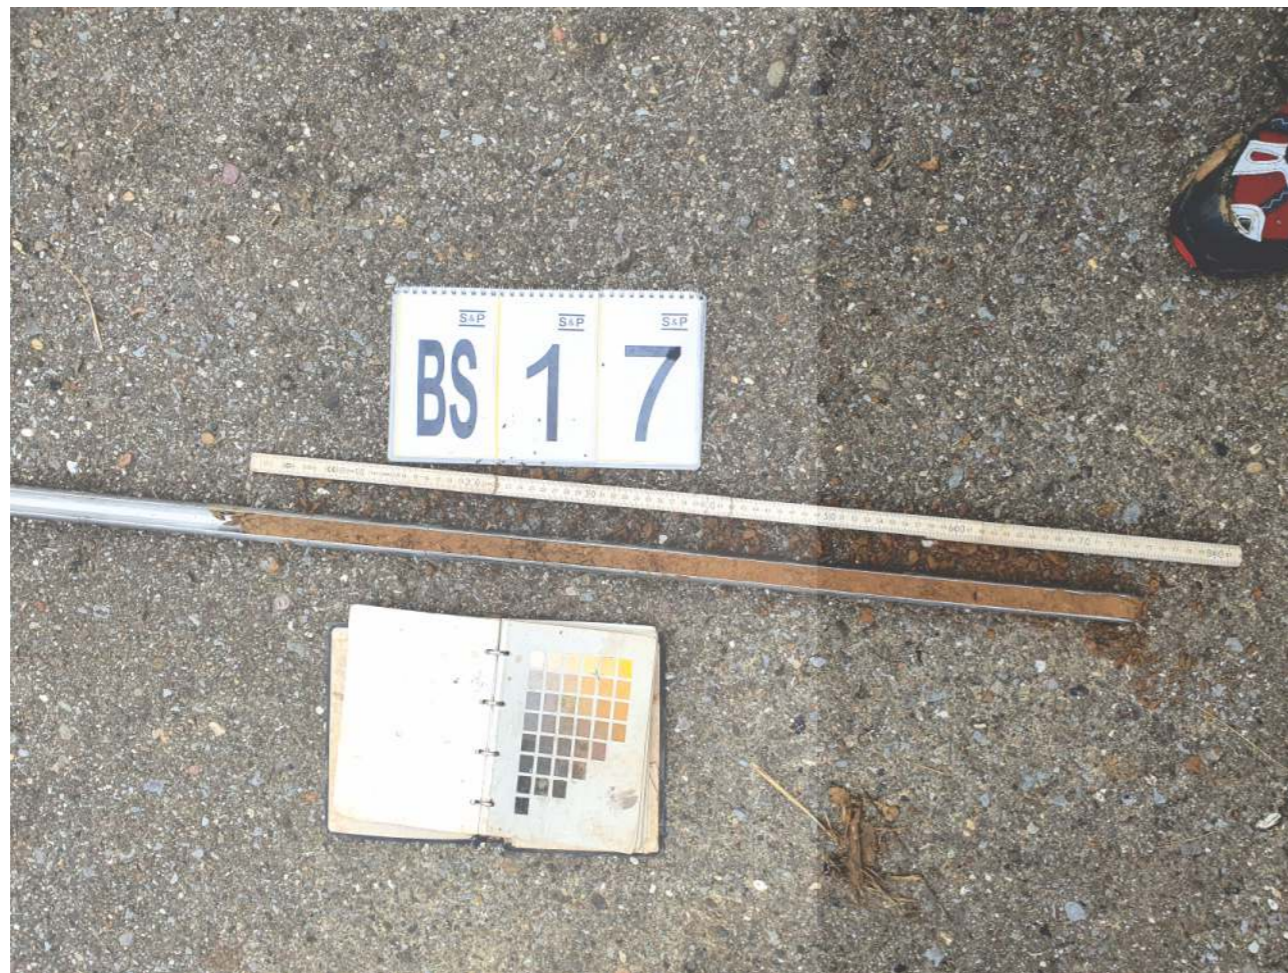
Datum 01.09.2021		Profil BS 17		Kartennummer -		Witterung sonnig		Nutzung Landwirtschaft			Reliefposition Hang		Gestein Löss			
Bearbeiter Rt		RW: 3513391		m ü.NN		Ø N:	Ø °C:	Vegetation			Exposition: S		Landschaft			
		HW: 5449123		172		-	-	Ackerfläche			Inklination: 2-5 %		-			
Tiefe bis (in cm)	Bodenart	Kies + Steine Vo	Bodenfarbe Munsell	ph-Wert	Humusgehalt Gew.-%	Karbonatgehalt Gew.-%	aktuelle Feuchte	Gefüge	Besonderheit	Hohlräume	Gefügestabilität	Lagerungsdichte kg/dm³	Durchwurzelung	Lagengrenzen	Hozizontbezeichnung	
30	Ut4	≈ %	7,5 YR 5/3	-	5%	3 - 5	feucht	2	subpoly	Kalksteine	2	AS3	1,2 - 1,4	W3 - W4	sichtbar	Ah
80+	Ut3	≈ %	7,5 YR 5/6	-	2-3 %	3 - 5	frisch	3	subpoly	Kalksteine	1	AS3	1,2 - 1,4	W2	-	eC
Bodenform: Pararendzina und Parabraunerde-Pararendzina aus Löss							Grundwasser: nicht angetroffen			Bemerkung: -

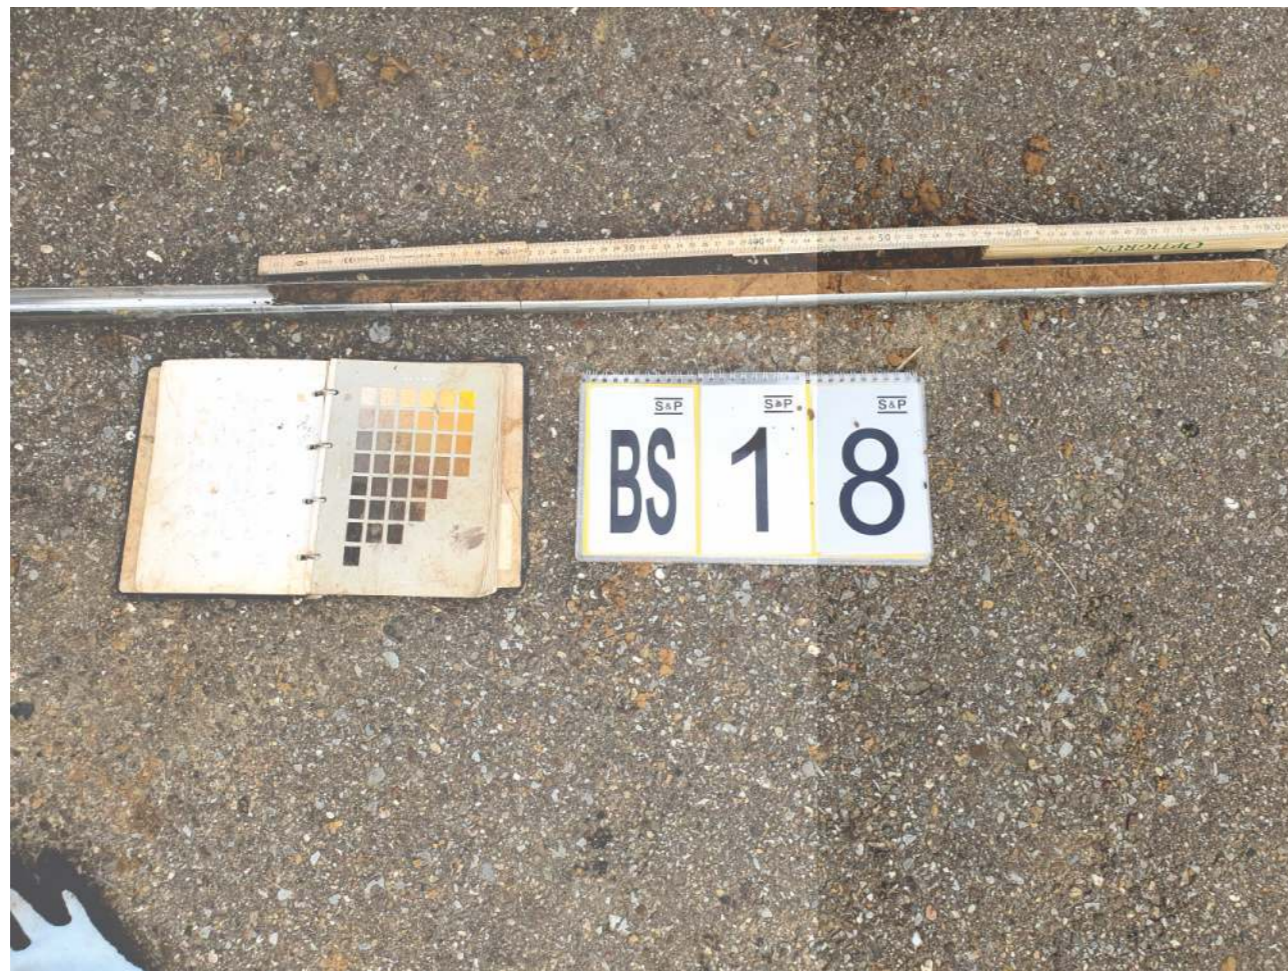
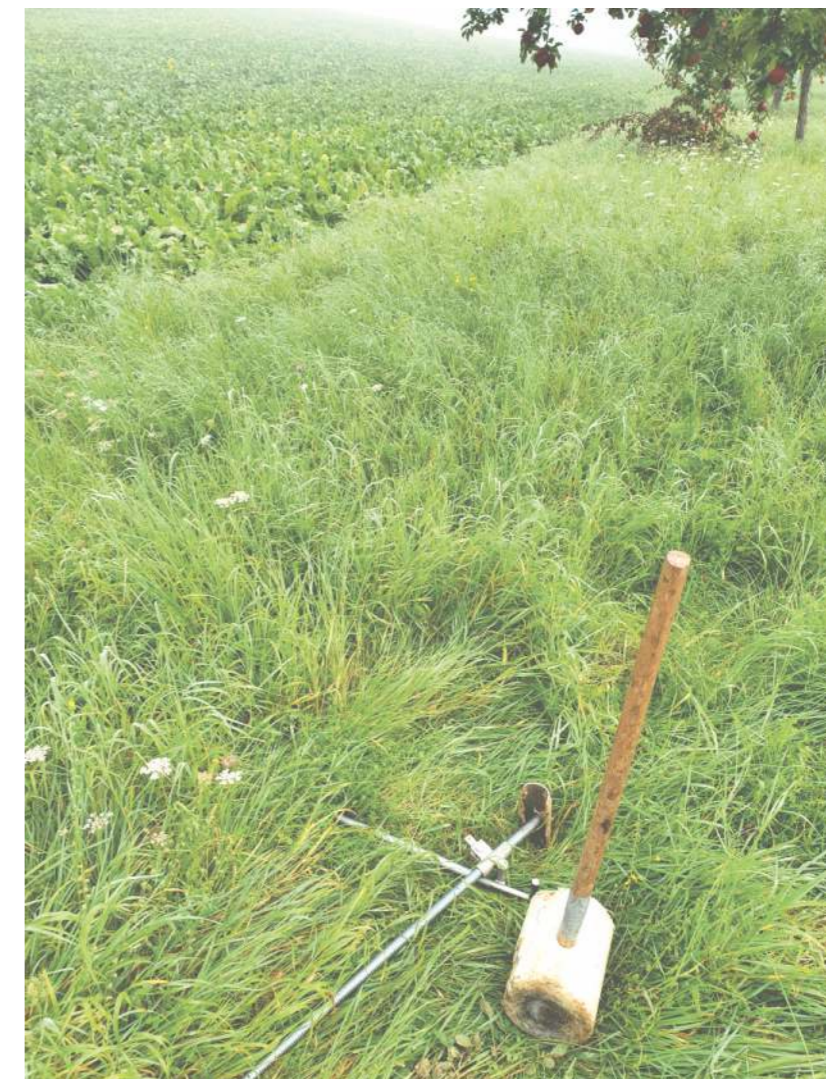
Datum 01.09.2021		Profil BS 18		Kartennummer -		Witterung Nebel		Nutzung Landwirtschaft			Reliefposition Hang		Gestein Holozäne Abschwemmassen			
Bearbeiter Rt		RW: 3513514 HW: 5449125		m ü.NN 173		Ø N: -	Ø °C: -	Vegetation Ackerfläche			Exposition: S Inklination: 2-5 %		Landschaft -			
Tiefe bis (in cm)	Bodenart	Kies + Steine Vol. %	Bodenfarbe Munsell	ph-Wert	Humusgehalt Gew.-%	Karbonatgehalt Gew.-%	aktuelle Feuchte pF	Gefüge	Besonderheit	Hohlräume	Gefügestabilität	Lagerungsdichte kg/dm ³	Durchwurzelung	Lagengrenzen	Hozizontbezeichnung	
62	Tu4	< 1%	7,5 YR 5/4	-	4 - 5 %	3 - 5	feucht	2	subpoly	Kalksteine	2	AS3	1,4 - 1,6	W3 - W4	unscharf	Ah
76+	Tu3	0	7,5 YR 5/6	-	4%	3 - 5	frisch	3	subpoly	Kalksteine	1	AS3	1,4 - 1,6	W2	-	M
Bodenform: Tiefes kalkreiches Kolluvium aus holozänen Abschwemmassen						Grundwasser: nicht angetroffen			Bemerkung: -

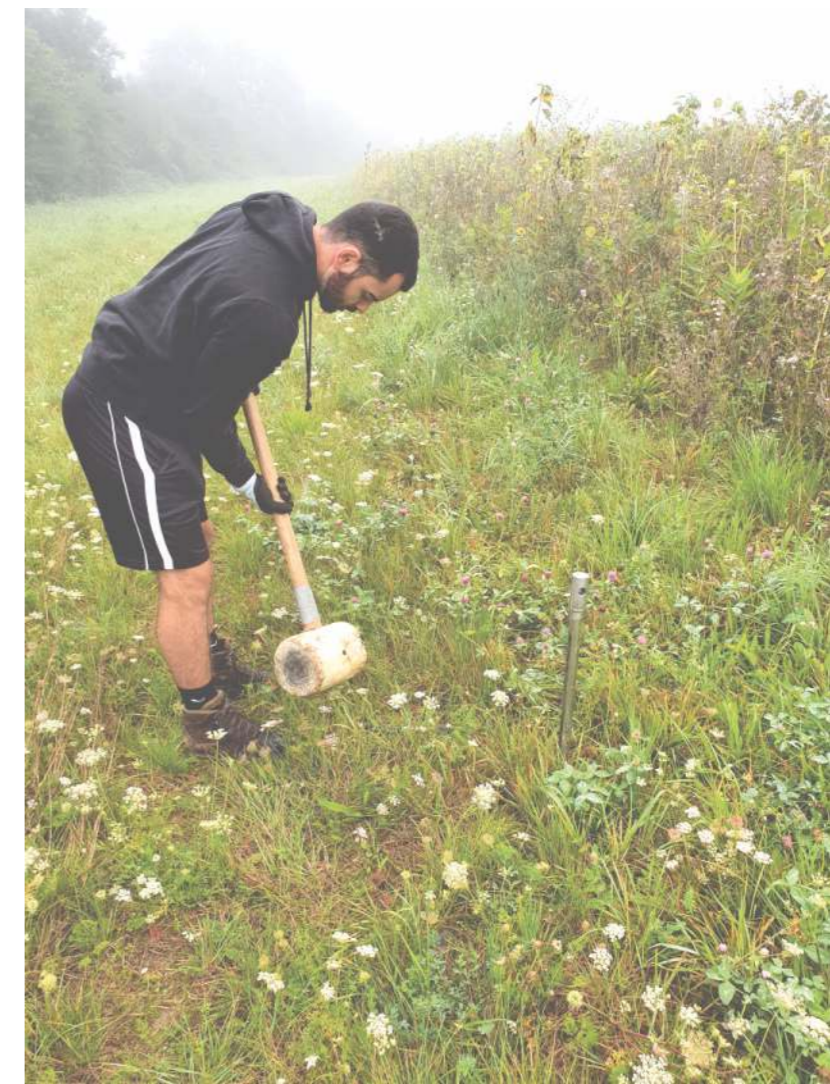
Datum 01.09.2021		Profil BS 19		Kartennummer -		Witterung Nebel		Nutzung Wiese			Reliefposition Hang			Gestein Löss	
Bearbeiter Rt		RW: 3513577		m ü.NN		Ø N:	Ø °C:	Vegetation			Exposition: W		Landschaft		
		HW: 5449131		172		-	-	Gras			Inklination: 5 - 10 %		-		
Tiefe bis (in cm)	Bodenart	Kies + Steine Vol. %	Bodenfarbe Munsell	ph-Wert	Humusgehalt Gew.-%	Karbonatgehalt Gew.-%	aktuelle Feuchte pF	Gefüge	Besonderheit	Hohlräume	Gefügestabilität	Lagerungsdichte kg/dm³	Durchwurzelung	Lagengrenzen	Horizontbezeichnung
26	Tu4	< 2%	7,5 YR 5/3	-	3- 5%	3 - 5	frisch	3 subpoly	Kalkstein	2	AS3	1,2 - 1,4	W3 - W4	gut sichtbar	Ah
80+	Ut3	< 2%	7,5 YR6/3-6/2	-	2%	3 - 5	frisch	3 subpoly	-	1	AS3	1,2 - 1,4	W2	-	C
Bodenform: Pararendzina und Parabraunerde-Pararendzina aus Löss						Grundwasser: nicht angetroffen				Bemerkung: -

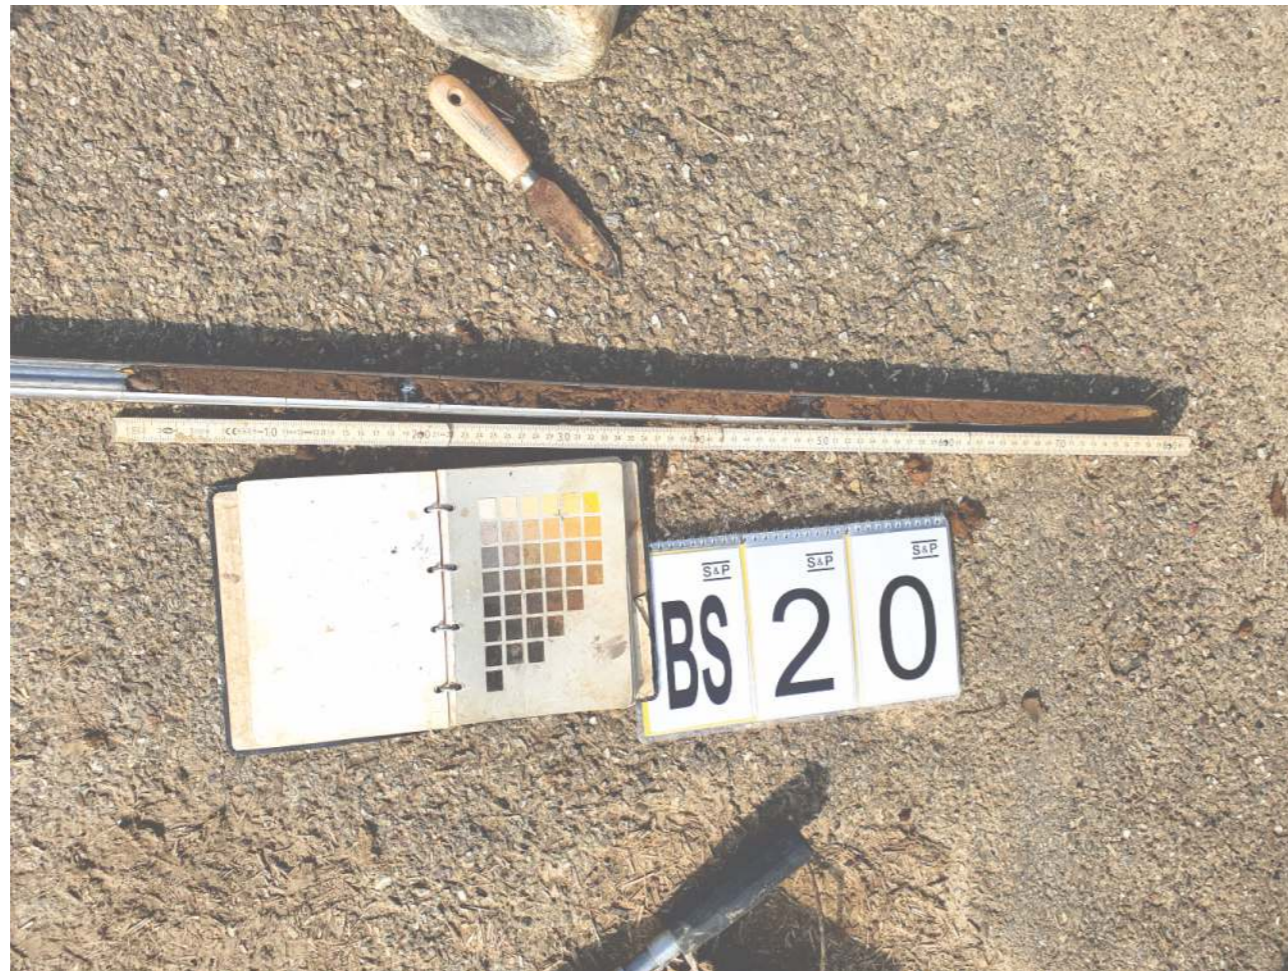
Datum 01.09.2021		Profil BS 20		Kartennummer -		Witterung sonnig		Nutzung Wiese		Reliefposition Kuppe			Gestein Löss			
Bearbeiter Rt		RW: 3513794 HW: 5449131		m ü.NN 184		Ø N: -	Ø °C: -	Vegetation Gras		Exposition: O Inklination: -			Landschaft -			
Tiefe bis (in cm)	Bodenart	Kies + Steine Vol.%	Bodenfarbe Munsell	ph-Wert	Humusgehalt Gew.-%	Karbonatgehalt Gew.-%	aktuelle Feuchte pF	Gefüge	Besonderheit	Hohlräume	Gefügestabilität	Lagerungsdichte kg/dm³	Durchwurzelung	Lagen-grenzen	Hozizont-bezeichnung	
40	Tu2	< 2%	7,5 YR 5/3	-	5%	0	frisch	3	subpoly	-	2	AS3	1,2 - 1,4	W3 - W4	sichtbar	Ah
80+	Tu4/Ut2	0	7,5 YR 5/4-6	-	4%	0	frisch	3	subpoly	-	1	AS3	1,2 - 1,4	W2	-	Al
Bodenform: Parabraunerde aus Löss						Grundwasser: nicht angetroffen				Bemerkung: -

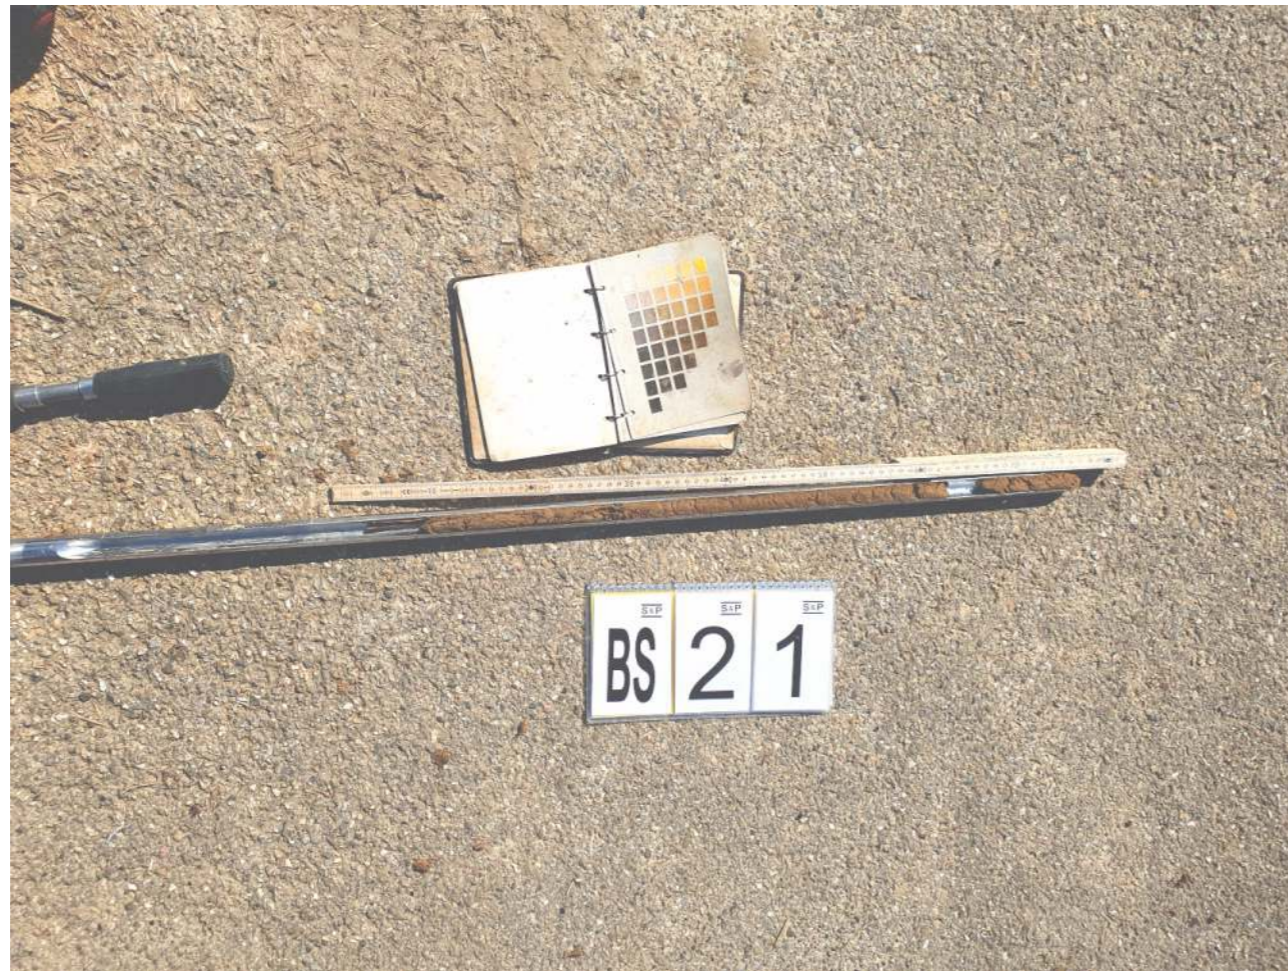
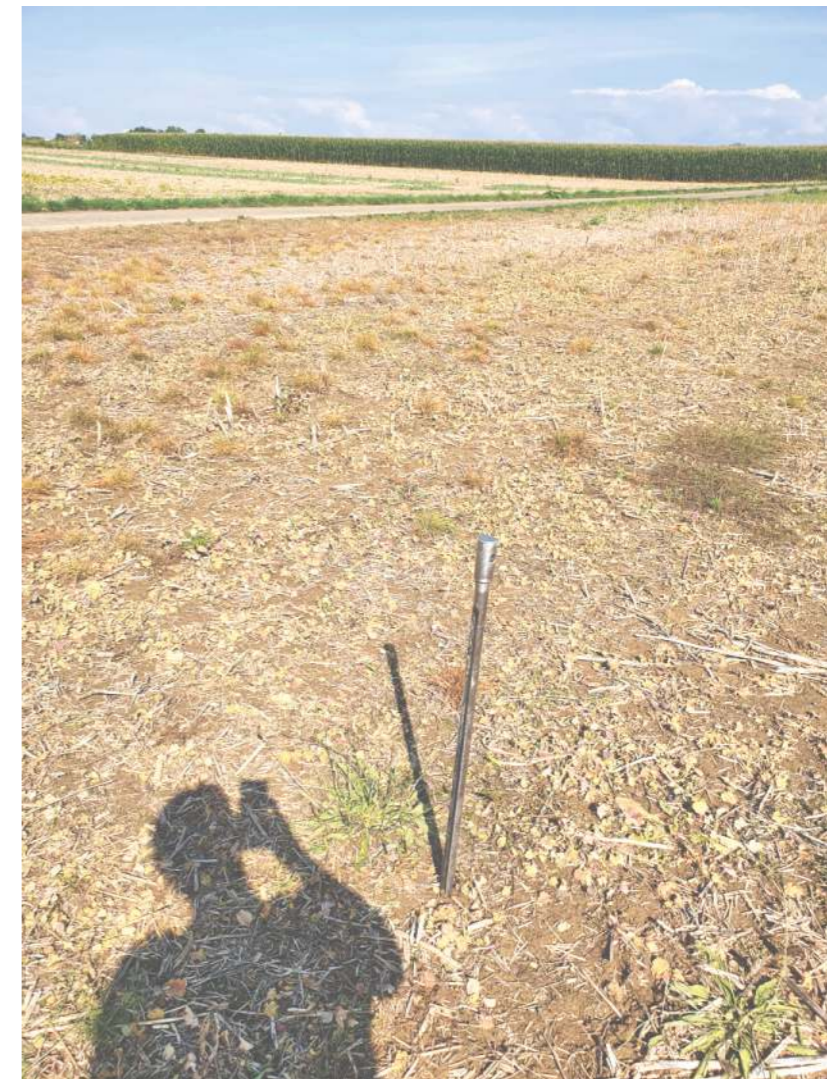
Datum 01.09.2021		Profil BS 21		Kartennummer -		Witterung sonnig		Nutzung Landwirtschaft			Reliefposition Hang		Gestein Löss			
Bearbeiter Rt		RW: 3513959 HW: 5449074		m ü.NN 184		Ø N: -	Ø °C: -	Vegetation Ackerfläche			Exposition: O Inklination: 2%		Landschaft -			
Tiefe bis (in cm)	Bodenart	Kies + Steine Vol.-%	Bodenfarbe Munsell	ph-Wert	Humusgehalt Gew.-%	Karbonatgehalt Gew.-%	aktuelle Feuchte pF	Gefüge	Besonderheit	Hohlräume	Gefügestabilität	Lagerungsdichte kg/dm ³	Durchwurzelung	Lagengrenzen	Horizontbezeichnung	
40	Tu2	< 2%	7,5 YR 5/4	-	3%	1 - 3	frisch	3	subpoly	umgelagert	2	AS3	1,2 - 1,4	W3 - W4	unscharf	Ah
80+	Tu4/Ut2	< 2%	7,5 YR 4/4	-	4%	0	frisch	3	subpoly	durch pflügen	1	AS3	1,2 - 1,4	W2	unscharf	Al
Bodenform: Parabraunerde aus Löss						Grundwasser: nicht angetroffen				Bemerkung:
