21-126 Heilbronn, Nordumfahrung

Bodenschutzkonzept

794462-01; Rt/FL/Ju

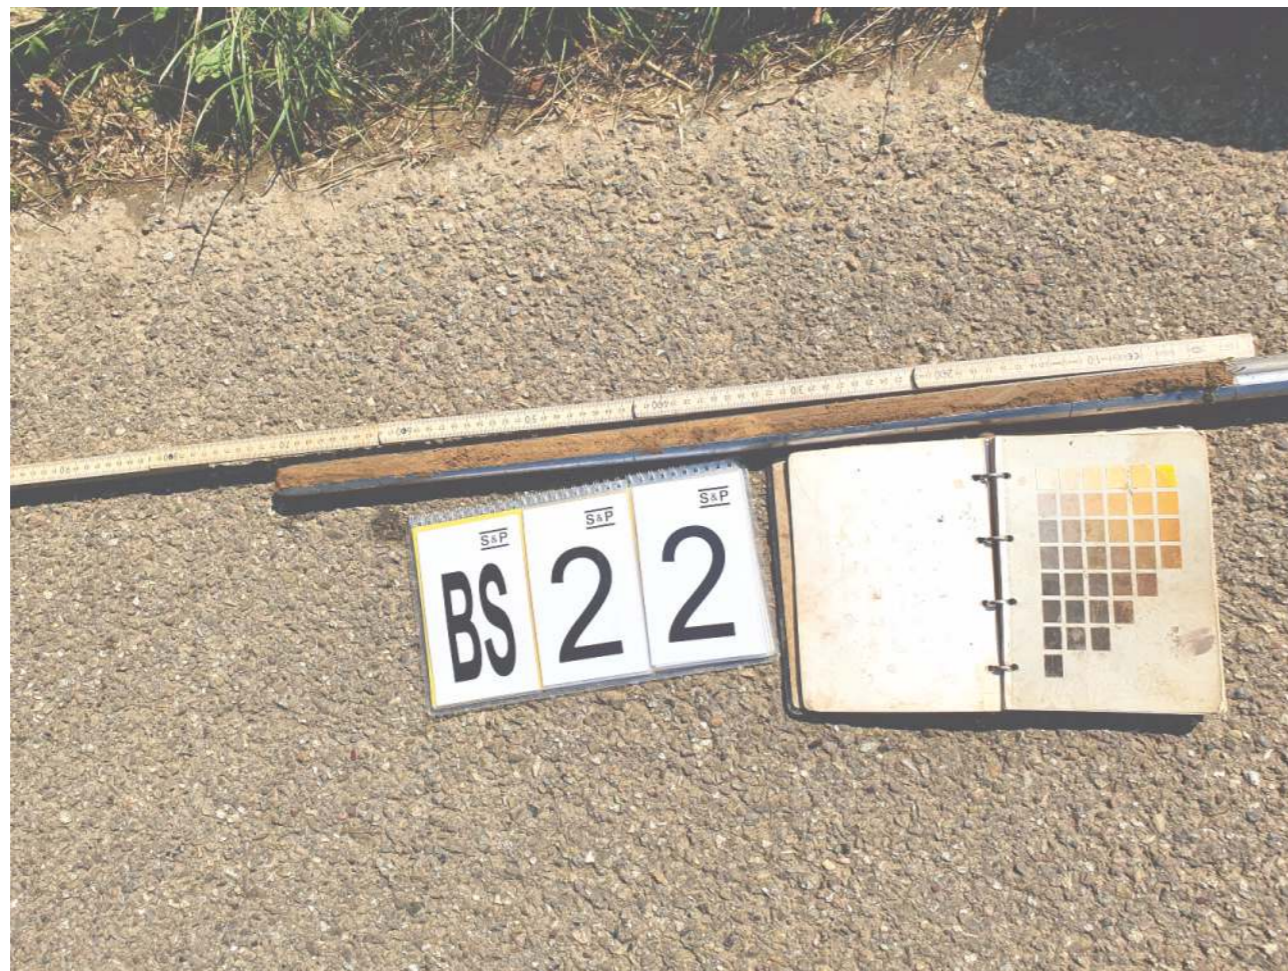
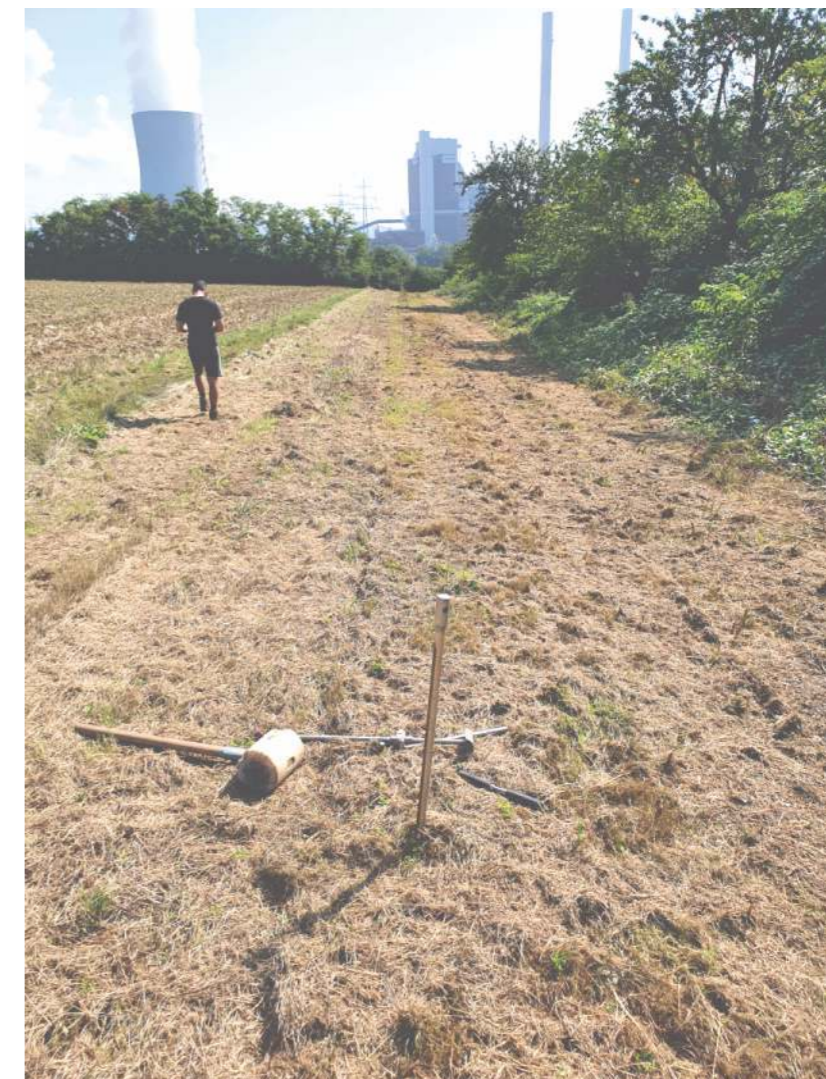
Datum 01.09.2021		Profil BS 22		Kartennummer -		Witterung sonnig		Nutzung Landwirtschaft			Reliefposition Hang		Gestein Löss		
Bearbeiter Rt		RW: 3514180 HW: 5449039		m ü.NN 181		Ø N: -	Ø °C: -	Vegetation Ackerfläche			Exposition: O Inklination: 2 %		Landschaft -		
Tiefe bis (in cm)	Bodenart	Kies + Steine Vol. %	Bodenfarbe Munsell	ph-Wert	Humusgehalt Gew.-%	Karbonatgehalt Gew.-%	aktuelle Feuchte	Gefüge	Besonderheit	Hohlräume	Gefügestabilität	Lagerungsdichte kg/dm ³	Durchwurzelung	Lagengrenzen	Horizontbezeichnung
31	Tu3	0	7,5 YR 5/4	-	5%	3 - 5	frisch	3 subpoly	-	2	As2	1,4-1,6	W3 - W4	scharf	Ah
59	Ut3	0	7,5 YR 6/4	-	3 - 4%	3 - 5	trocken	2 subpoly	-	1	AS2	1,2 - 1,4	W2	scharf	Al
81+	Tl	0	7,5 YR 6/4	-	-	0	frisch	3 subpoly	-	1	AS2	1,2 - 1,4	-	-	Bt
Bodenform: Parabraunerde aus Löss						Grundwasser: nicht angetroffen				Bemerkung: -

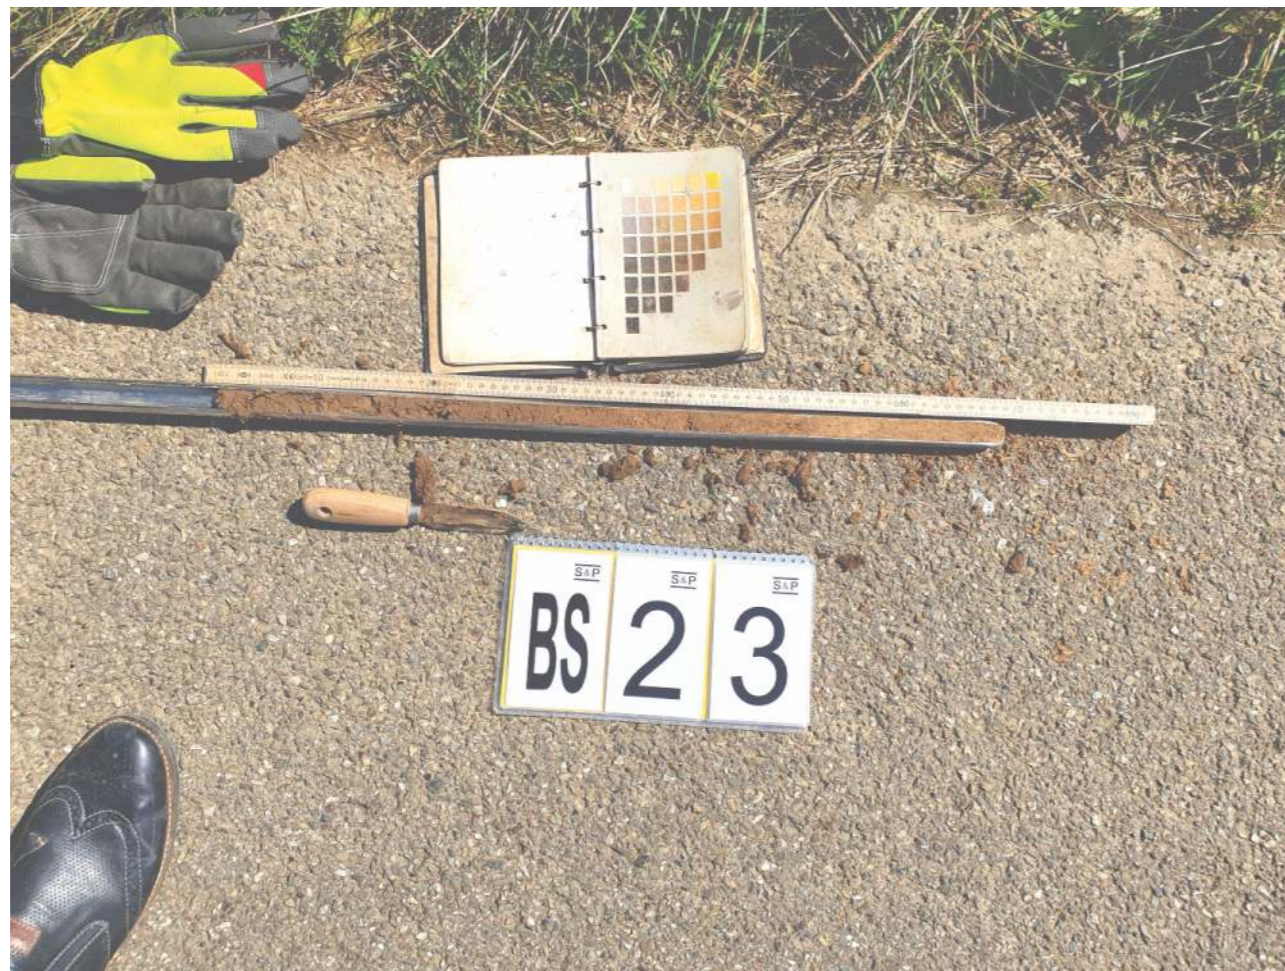
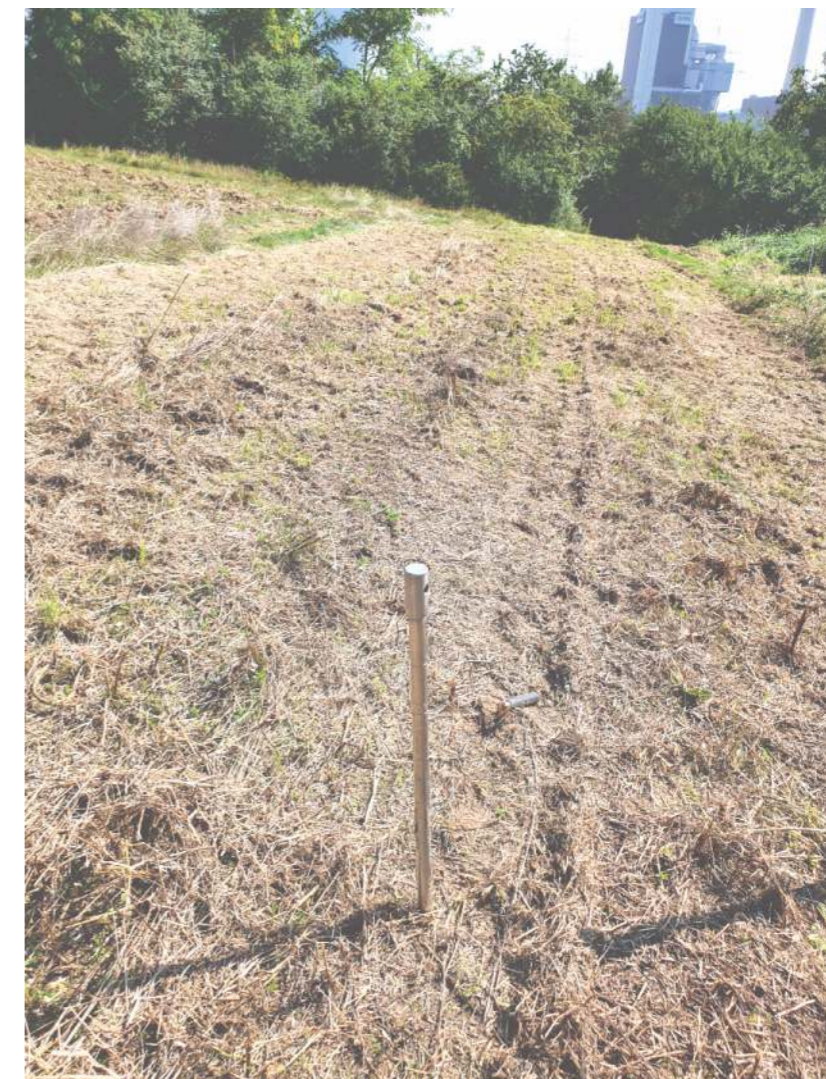
Datum 01.09.2021		Profil BS 23		Kartennummer -		Witterung sonnig		Nutzung Wiese		Reliefposition Hang			Gestein Löss			
Bearbeiter Rt		RW: 3514306 HW: 5449023		m ü.NN 172		Ø N: -	Ø °C: -	Vegetation Gras		Exposition: O Inklination: 5 %			Landschaft -			
Tiefe bis (in cm)	Bodenart	Kies + Steine Vol. %	Bodenfarbe Munsell	ph-Wert	Humusgehalt Gew.-%	Karbonatgehalt Gew.-%	aktuelle Feuchte pF	Gefüge	Besonderheit	Hohlräume	Gefügestabilität	Lagerungsdichte kg/dm ³	Durchwurzelung	Lagen-grenzen	Hozizont-bezeichnung	
36	Tu4/Ut2	0	7,5 YR 5/3	-	3%	3 - 5	frisch	3	subpoly	Kalkstein	2	AS3	1,4 - 1,6	W3 - W4	gut sichtbar	Ah
68+	Ut - Us	0	7,5 YR 5/4-6	-	2%	3 - 5	frisch	4	krümel	sehr kalkreich	1	AS3	1,2 - 1,4	W2	gut sichtbar	Al
Bodenform: Parabraunerde aus Löss						Grundwasser: nicht angetroffen				Bemerkung: -

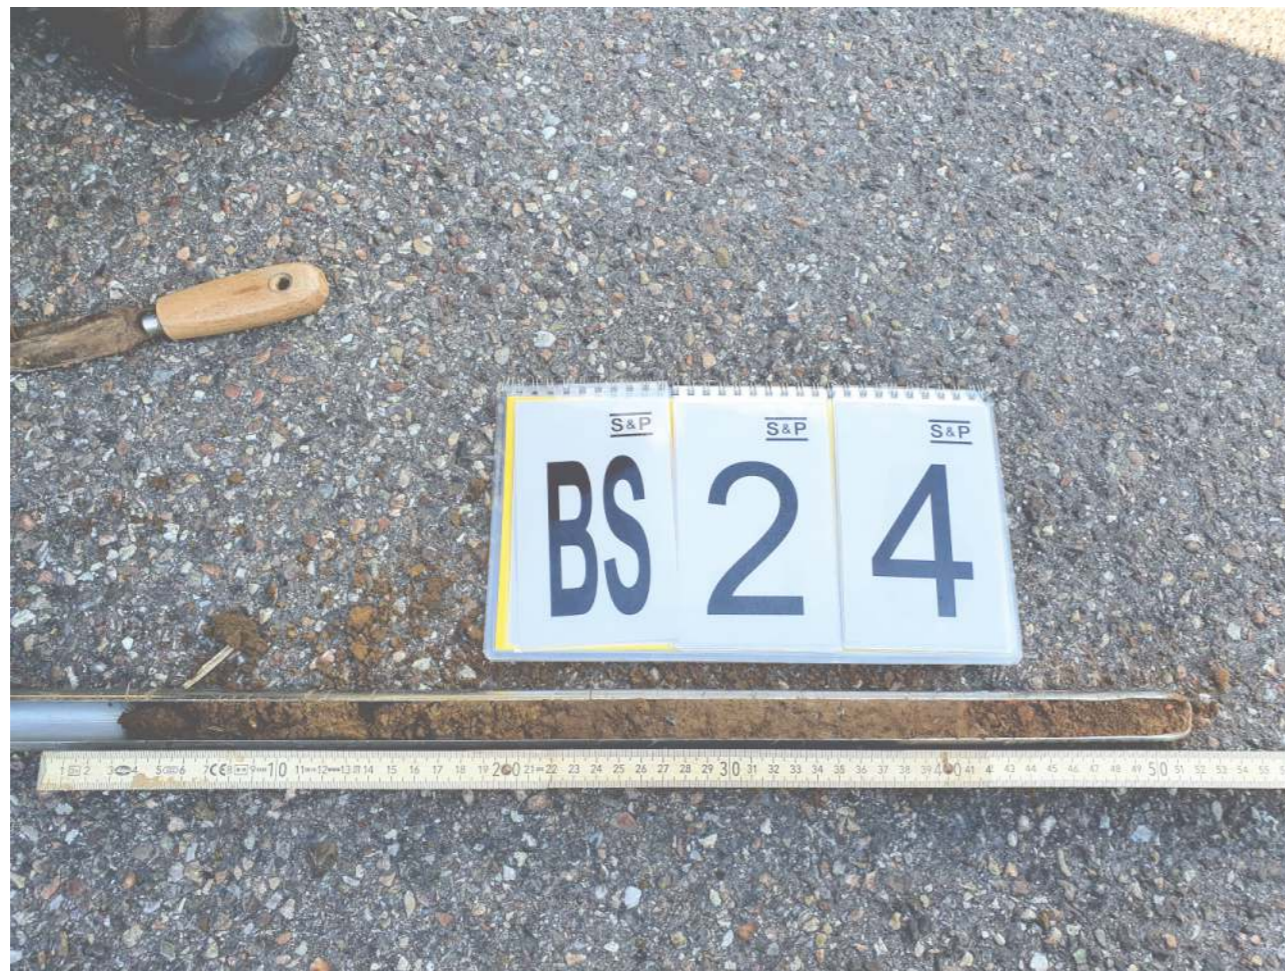
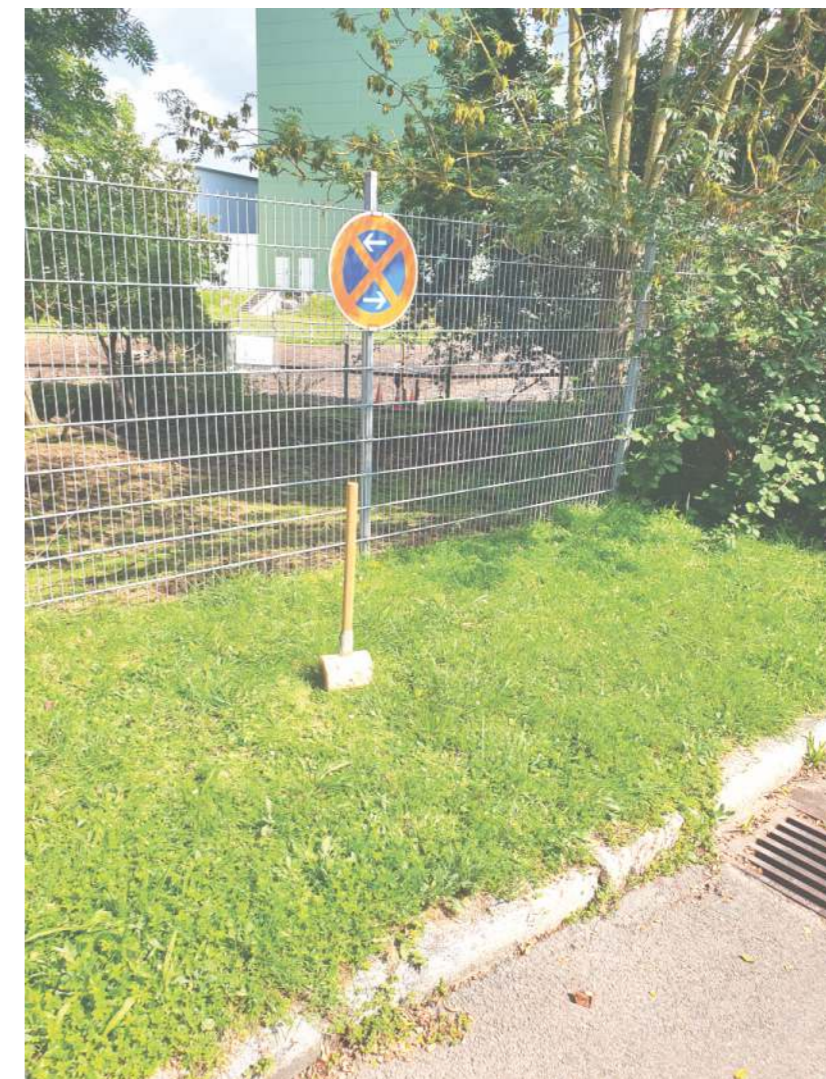
Datum 01.09.2021		Profil BS 24		Kartennummer -		Witterung sonnig		Nutzung Wiese		Reliefposition Hang			Gestein holozäne Abschwemmassen		
Bearbeiter Rt		RW: 3514658 HW: 5449057		m ü.NN 168		Ø N: -	Ø °C: -	Vegetation Gras		Exposition: O Inklination: 5 %			Landschaft -		
Tiefe bis (in cm)	Bodenart	Kies + Steine Vol. %	Bodenfarbe Munsell	ph-Wert	Humusgehalt Gew.-%	Karbonatgehalt Gew.-%	aktuelle Feuchte	Gefüge	Besonderheit	Hohlräume	Gefügestabilität	Lagerungsdichte kg/dm ³	Durchwurzelung	Lagengrenzen	Hozizontbezeichnung
40	Tu4/Ut2	< 2%	7,5 YR 5/3	-	3%	3 - 5	frisch	3	subpoly	-	2	AS3	1,2 - 1,4	W3 - W4	gut sichtbar Ah
48+	Ut - Us	0	7,5 YR 5/4-6	-	2%	3 - 5	trocken	4	krümel	Kalkstein	2	AS3	1,2 - 1,4	W2	gut sichtbar M
Bodenform: Tiefes kalkreiches Kolluvium aus holozänen Abschwemmassen						Grundwasser: nicht angetroffen				Bemerkung: -

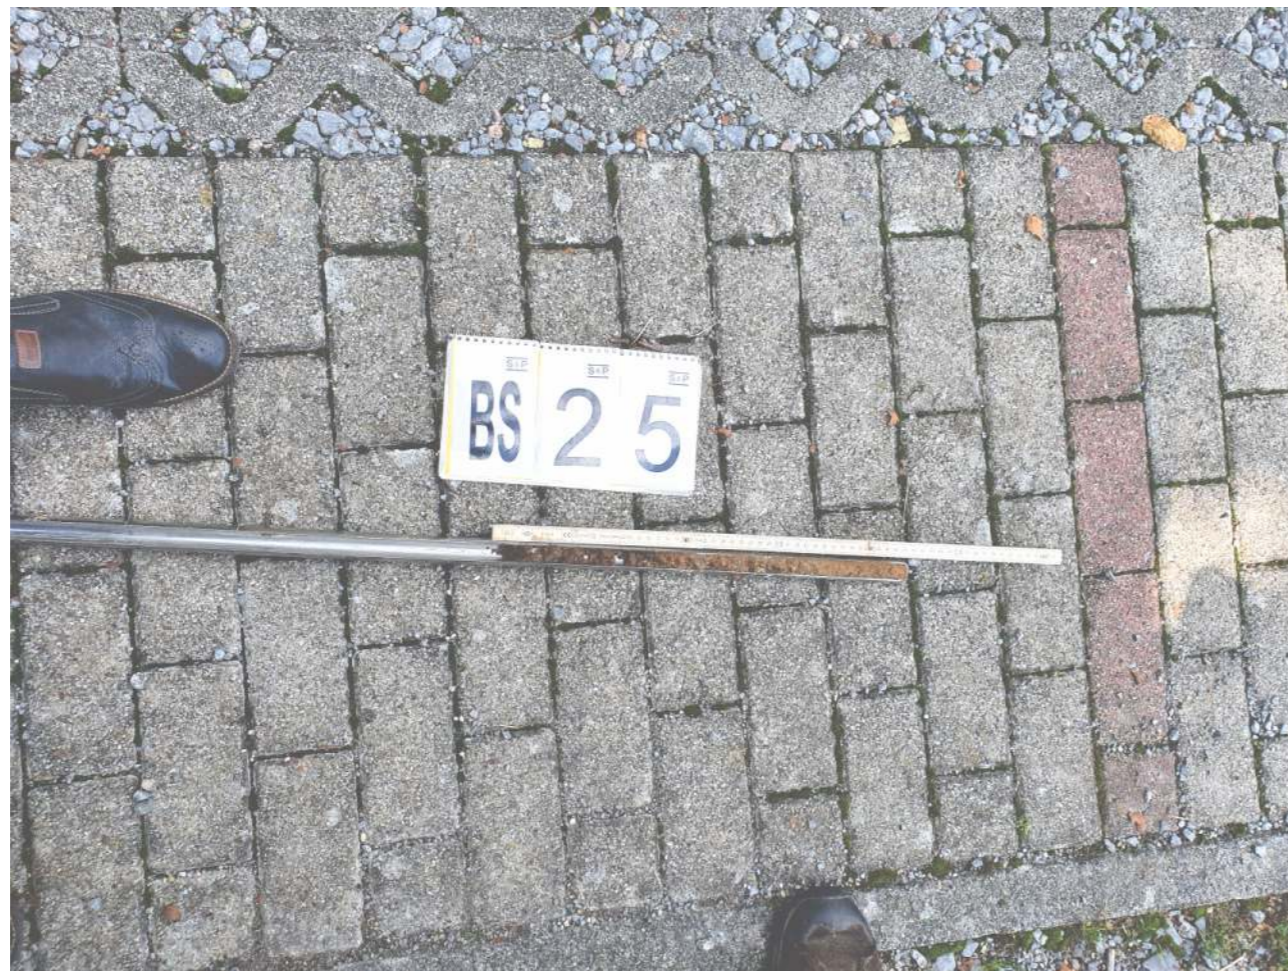
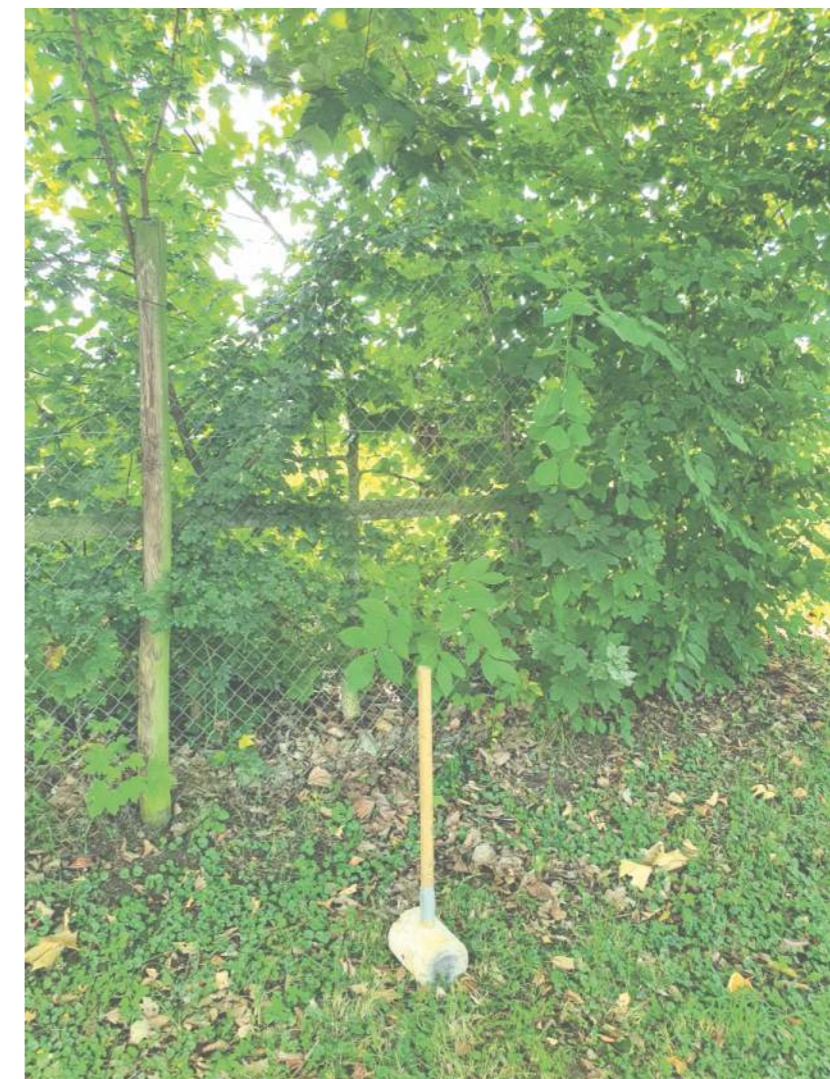
Datum 01.09.2021		Profil BS 25		Kartennummer -		Witterung sonnig		Nutzung Parkplatz			Reliefposition Ebene		Gestein -			
Bearbeiter Rt		RW: 3514433 HW: 5449013		m ü.NN 152		Ø N: -	Ø °C: -	Vegetation Gras			Exposition: O - W Inklination: -		Landschaft -			
Tiefe bis (in cm)	Bodenart	Kies + Steine Vol. %	Bodenfarbe Munsell	ph-Wert	Humusgehalt Gew.-%	Karbonatgehalt Gew.-%	aktuelle Feuchte pF	Gefüge	Besonderheit	Hohlräume	Gefügestabilität	Lagerungsdichte kg/dm ³	Durchwurzelung	Lagengrenzen	Horizontbezeichnung	
18	Gemisch	> 5 %	7,5 YR 4/1	-	-	-	frisch	3	Mischung	-	2	AS3	1,4 - 1,6	-	gut sichtbar	Ah
18+	Gemisch	> 5 %	7,5 YR 5/3-6/4	-	-	-	trocken	4	Mischung	-	-	-	1,4 - 1,6	-	gut sichtbar	-
Bodenform: Auffüllung						Grundwasser: nicht angetroffen				Bemerkung: Anthropogene Auffüllung

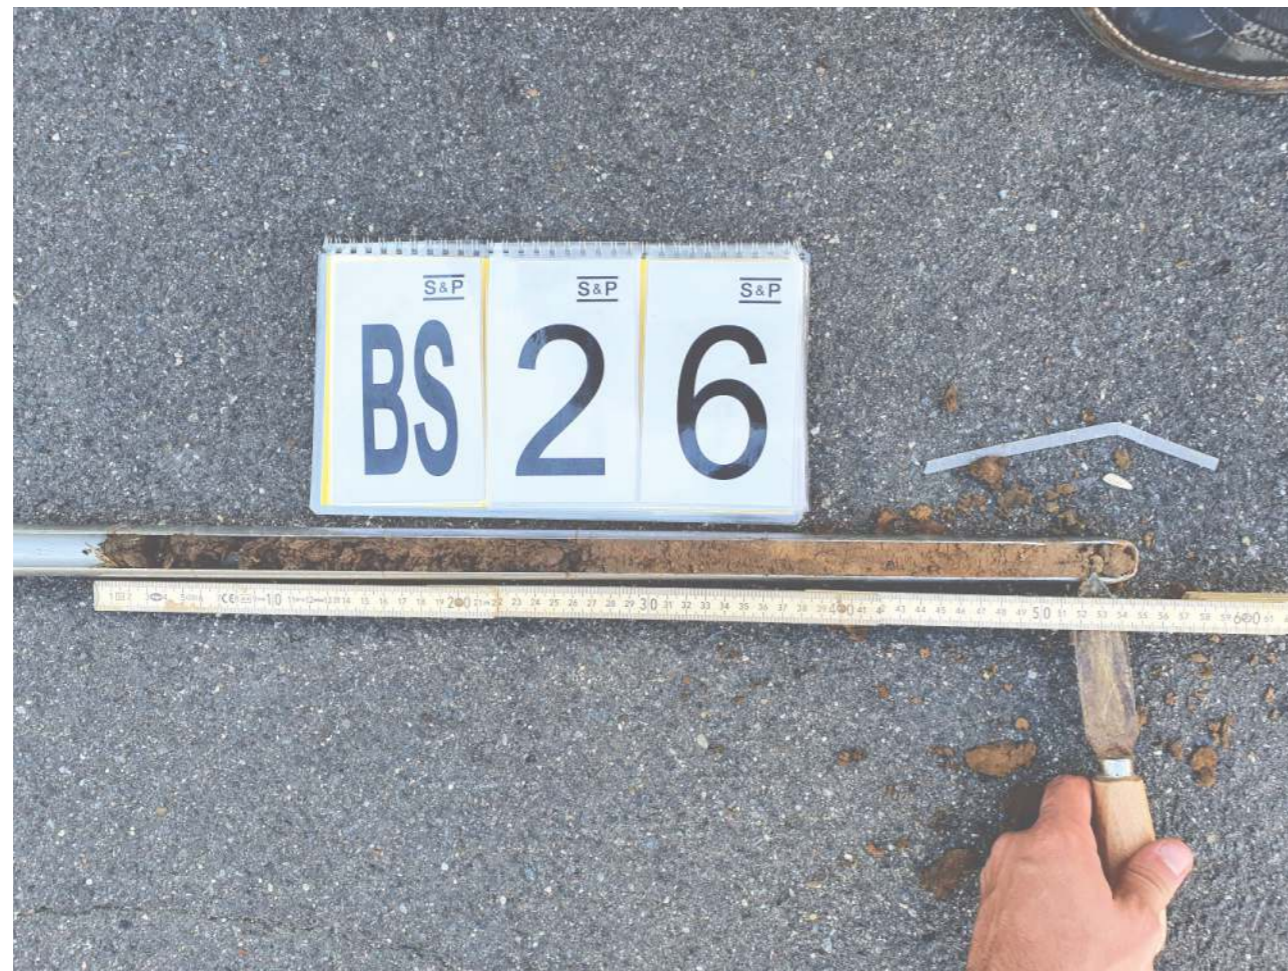
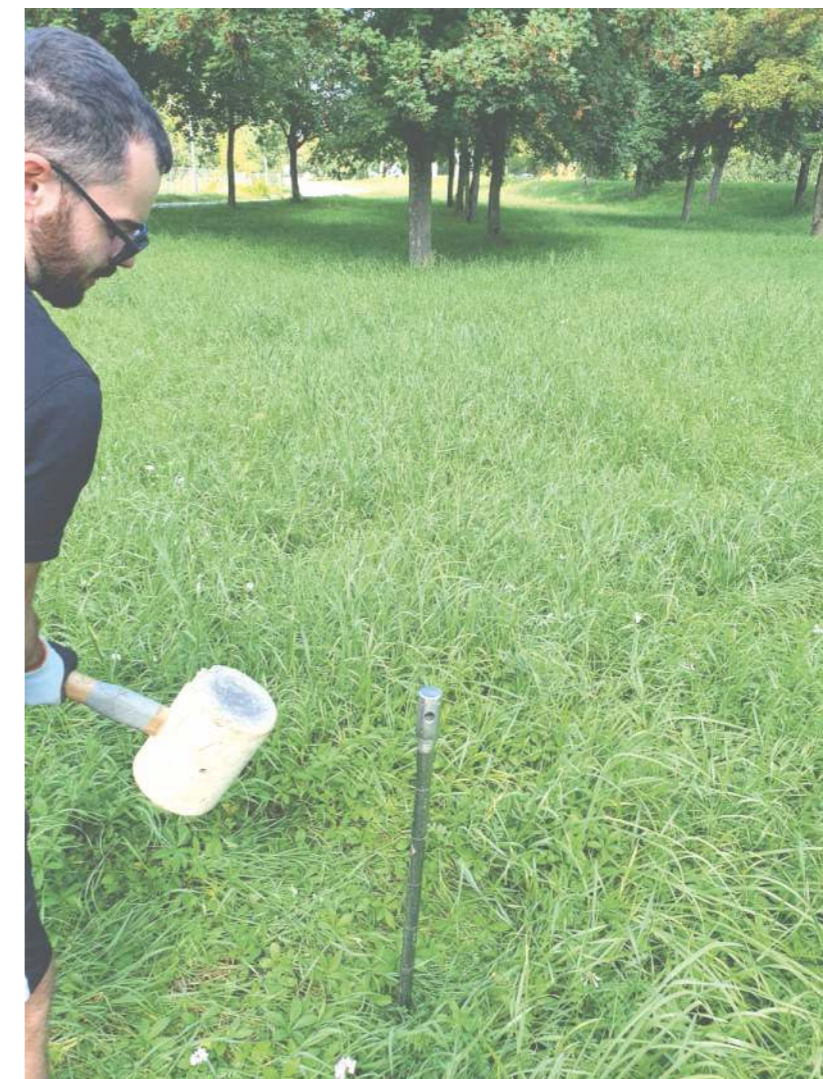
Datum 01.09.2021		Profil BS 26		Kartennummer -		Witterung sonnig		Nutzung Grünstreifen			Reliefposition Ebene		Gestein -			
Bearbeiter Rt		RW: 3514789 HW: 5449057		m ü.NN 151		Ø N: -	Ø °C: -	Vegetation Gras			Exposition: N-S Inklination: -		Landschaft -			
Tiefe bis (in cm)	Bodenart	Kies + Steine Vol.-%	Bodenfarbe Munsell	ph-Wert	Humusgehalt Gew.-%	Karbonatgehalt Gew.-%	aktuelle Feuchte pF	Gefüge	Besonderheit	Hohlräume	Gefügestabilität	Lagerungsdichte kg/dm ³	Durchwurzelung	Lagengrenzen	Hozizontbezeichnung	
26	Gemisch	2%	7,5 YR 4/1	-	-	-	frisch	3	Mischung	-	2	AS3	1,4 - 1,6	-	gut sichtbar	Ah
26+	Gemisch	2%	7,5 YR 5/3-6/4	-	-	-	trocken	4	Mischung	-	-	-	1,2 - 1,4	-	gut sichtbar	-
Bodenform: Auffüllung						Grundwasser: nicht angetroffen				Bemerkung: Anthropogene Auffüllung

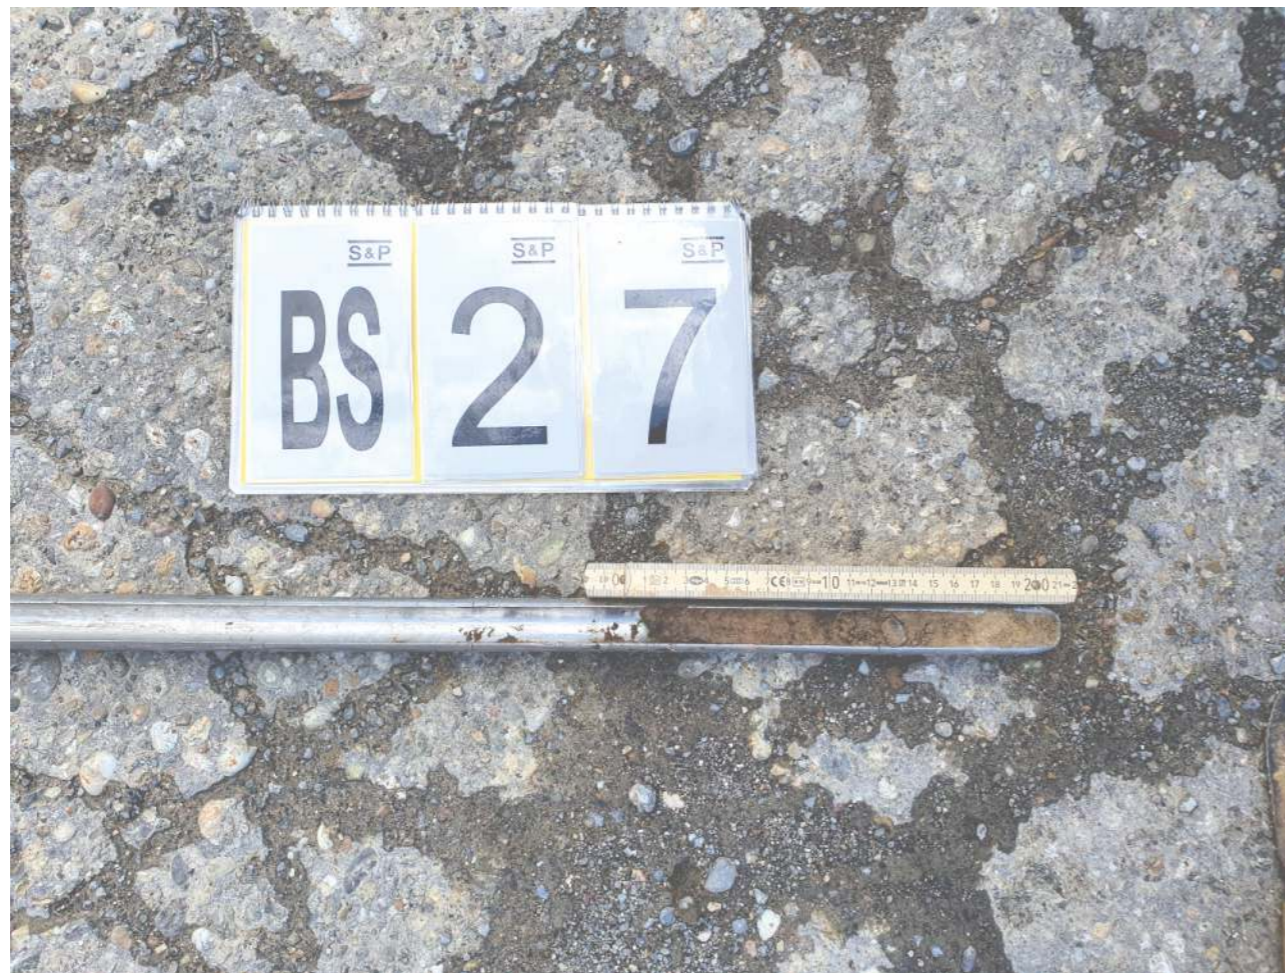
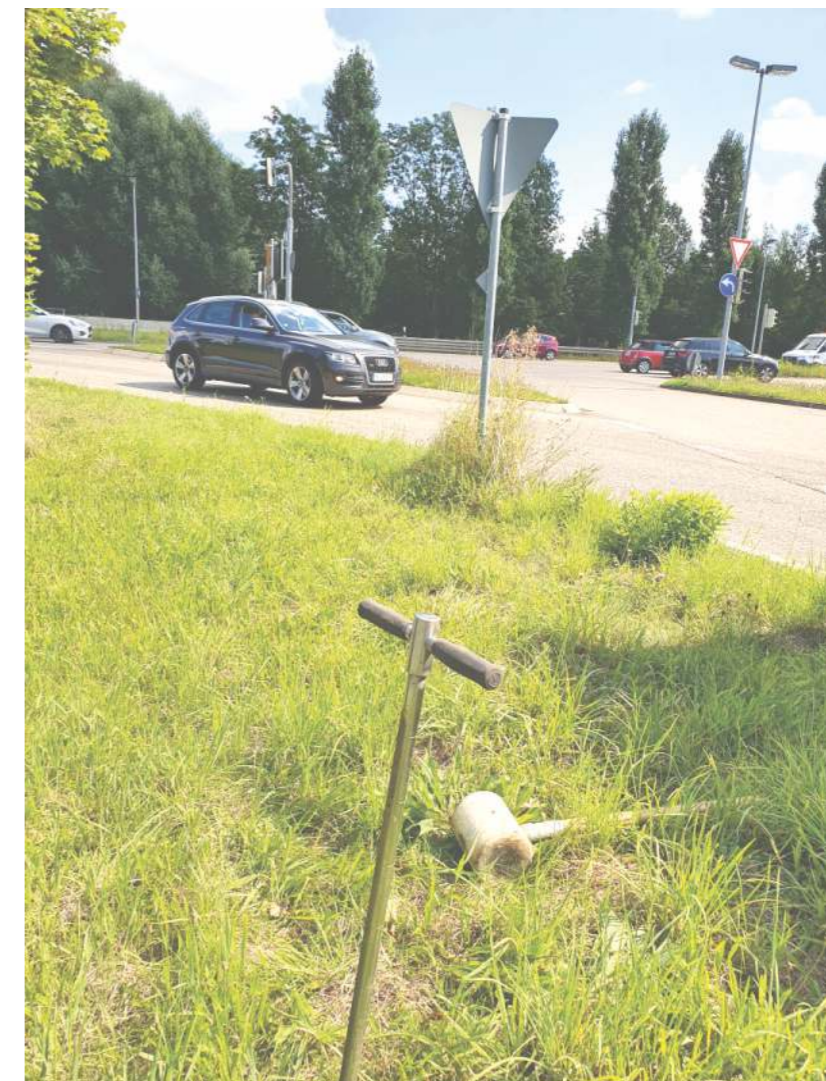
Datum 01.09.2021		Profil BS 27		Kartennummer -		Witterung sonnig		Nutzung Grünstreifen			Reliefposition Ebene		Gestein Löss			
Bearbeiter Rt		RW: 3514743 HW: 5449532		m ü.NN 151		Ø N: -	Ø °C: -	Vegetation Gras			Exposition: N-S Inklination: -		Landschaft -			
Tiefe bis (in cm)	Bodenart	Kies + Steine Vol.-%	Bodenfarbe Munsell	ph-Wert	Humusgehalt Gew.-%	Karbonatgehalt Gew.-%	aktuelle Feuchte pF	Gefüge	Besonderheit	Hohlräume	Gefügestabilität	Lagerungsdichte kg/dm ³	Durchwurzelung	Lagengrenzen	Horizontbezeichnung	
10	Gemisch	> 5%	7,5 YR 4/1	-	-	-	frisch	3	Mischung	-	2	AS3	1,4 - 1,6	-	gut sichtbar	Ah
10+	Gemisch	> 5%	7,5 YR 5/3-6/4	-	-	-	trocken	4	Mischung	-	-	-	1,2 - 1,4	-	gut sichtbar	-
Bodenform: Auffüllung						Grundwasser: nicht angetroffen			Bemerkung: Anthropogene Auffüllung
