Schutzgut

Landschaftsbild und Erholung

Fa. Eckle GmbH Bauunternehmen Steinbrucherweiterung Albeck
Umweltverträglichkeitsprüfungs Bericht – Schutzgut Landschaftsbild

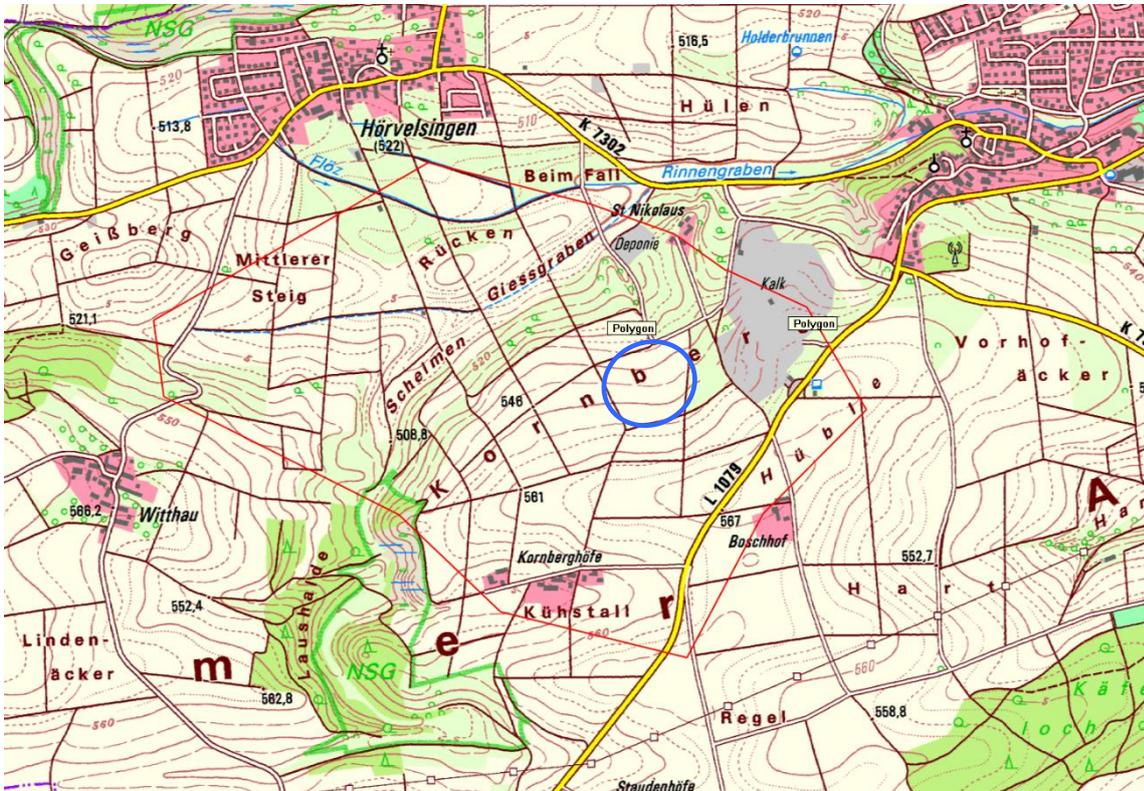
Abbildung 1: Untersuchungsgebiet (UG) Schutzgut Landschaftsbild und Erholung (rot) und ca. Lage des Abbauvorhabens (blau)

Der Untersuchungsraum wird weit über den Bereich der Vorhabensfläche ausgedehnt, da das Vorhaben weit über die Vorhabensfläche hinaus wirken kann. Das vorgesehene Untersuchungsgebiet (UG) beschränkt sich im Wesentlichen auf den potenziellen Sichtraum um die Eingriffsfläche (s. Abbildung 1, ca. 2,1 km²). Es wird begrenzt

- im Nordwesten durch Ortsrand von Hörvelsing
- im Osten durch den Steinbruch Albeck
- im Südosten durch den Boschhof
- im Süden durch die Kornberghöfe
- im Westen durch die offenen Ackerflächen des Gewanns „Mittlerer Steig bzw. Schelmen“.

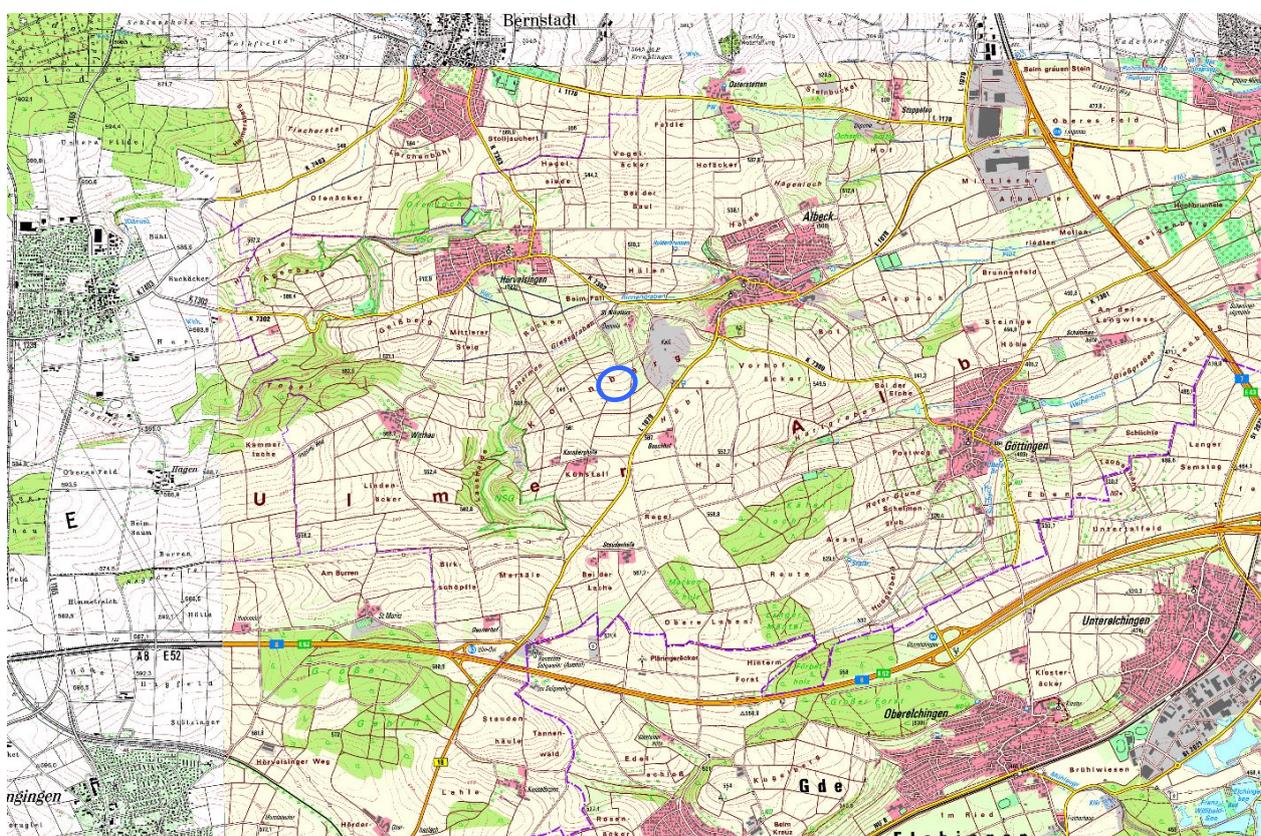
Abbildung 3: Weitere Umgebung am Steinbruch Albeck und der Erweiterungsfläche (blauer Kreis)

Vorhabensfläche entstehen. Östlich von der Vorhabensfläche liegt der Steinbruch, der sich mittlerweile in einem schwer einsehbaren „Tal“ befindet. Das Gelände fällt hier durch die Abbauwände steil zur Steinbruchsohle hin ab. Danach steigt das Gelände wieder über die Verfüllflächen hin zum Ort Albeck an. Von der Erweiterungsfläche nach Norden hin fällt das Gelände zum Gießgraben hin ab, allerdings steht das Hofgut St. Nikolaus hier als markanter Hügel heraus. Nach Westen hin fällt das Gelände zunächst nur sehr langsam ab. An den bewaldeten Hängen des NSG Laushalde fällt das Gelände dann steil in das Trockental ab. Zum Gießgraben hin fällt das Gelände allerdings nur sehr flach ab.

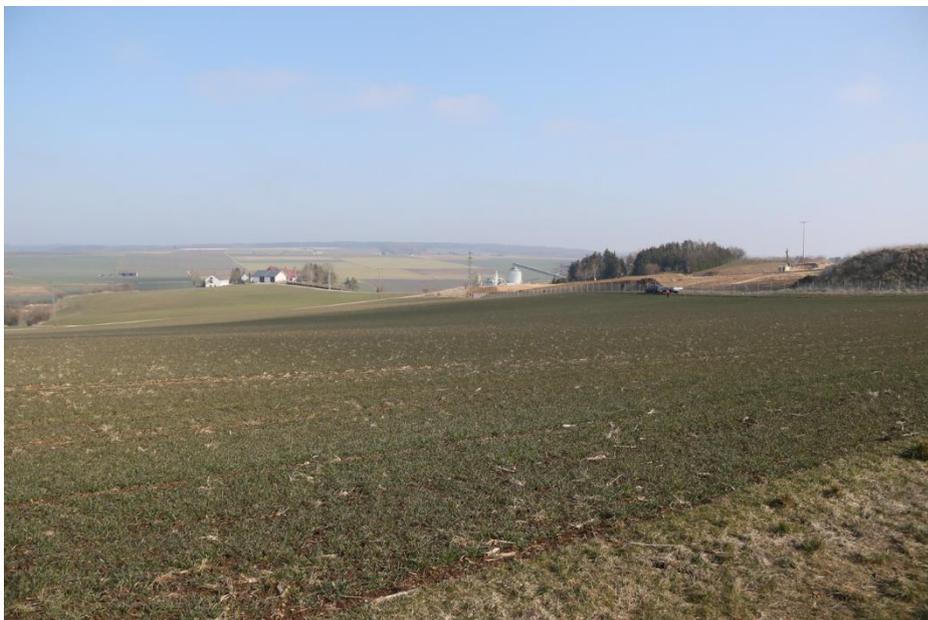
Abbildung 4: Landschaft der Erweiterungsfläche

Die Landschaft in der Umgebung der Erweiterungsfläche (Hochfläche) fällt leicht nach Norden hin ab und ist fast ausschließlich durch Ackerflächen geprägt (Abbildung 4). Es befinden sich keine landschaftsbildrelevanten Strukturen auf der Fläche (z.B. Einzelbäume, Blühstreifen, nennenswerte Ackerrandstreifen etc.). Auf der Erweiterungsfläche wurde während der Kartiersaison Weizen angebaut. In der Umgebung wurde Weizen, Roggen, Triticale, Raps und Mais angepflanzt. Während der Vegetationszeit sind die Flächen etwas strukturreicher. Für den Betrachter zeigt sich die Hochfläche im Wesentlichen als großflächig ausgeräumte Ackerflur ohne nennenswerte gliedernde Elemente (z.B. Feldgehölze, Hecken, Blühstreifen). Auch die Feldwegränder fallen nicht mehr als gliedernde Elemente auf. Die Hochfläche mit den landwirtschaftlichen Nutzflächen ist der dominierende Landschaftsbildausschnitt im UG. Vor allem im Winter sind die Flächen kahl ohne jede Struktur. Eine Ausnahme bildet eine Brache am Ortsrand von Hörvelsingen, die potentiell als Ausgleichsmaßnahme angelegt wurde. Hier findet sich zumindest kleinflächig ein wenig mehr Strukturreichtum (s. Abbildung 5).

- Dominierende größere Ackerschläge vor allem westlich und südlich der Erweiterungsfläche, sehr strukturarm ohne gliedernde Strukturen (s. Abbildung 4 und Abbildung 5).
- Stromtrassen nordwestlich des Steinbruchs und nördlich der Erweiterungsfläche (s. Abbildung 10, Abbildung 11 und Abbildung 12). Die Trasse hat allerdings nur eine Höhe von etwa 10 m.
- Landstraße L1079 nach Albeck führend südöstlich des Steinbruchs.
- Lagerhalle Südwestlich des Steinbruchs mit versiegelten Flächen.
- Sichtbare Windkraftanlagen weit im Norden und Süden außerhalb des UG.
- „Sendemast“ östlich des Steinbruchs in einem kleinen dort liegenden Gehölzbestand.

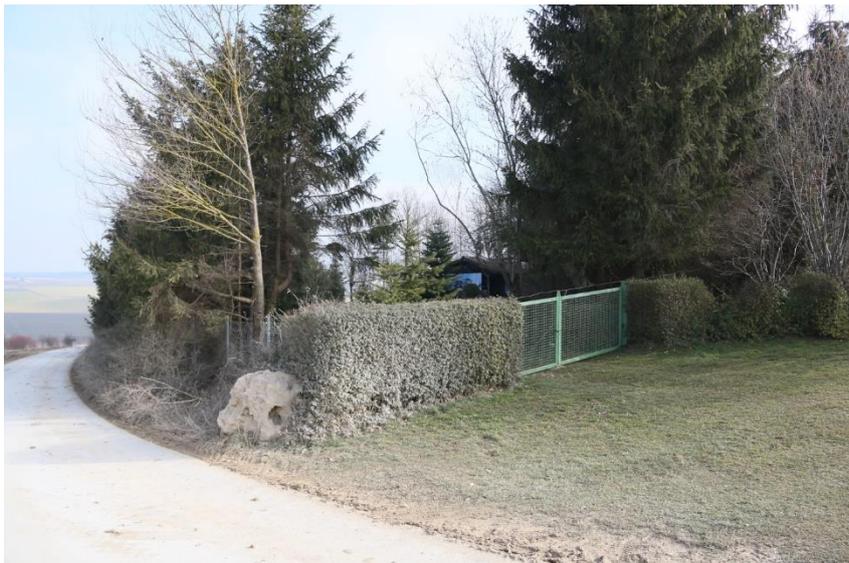
Abbildung 6: Feldgehölz nördlich des derzeitigen Abbaufeldes

Am Steinbruchrand befindet sich ein kleineres Feldgehölz, das allerdings an den Rändern sehr linear gepflanzt wurde, sodass dieses zwar als auflockerndes Element gesehen werden kann, allerdings doch „technisch“ geprägt ist (s. Abbildung 6)

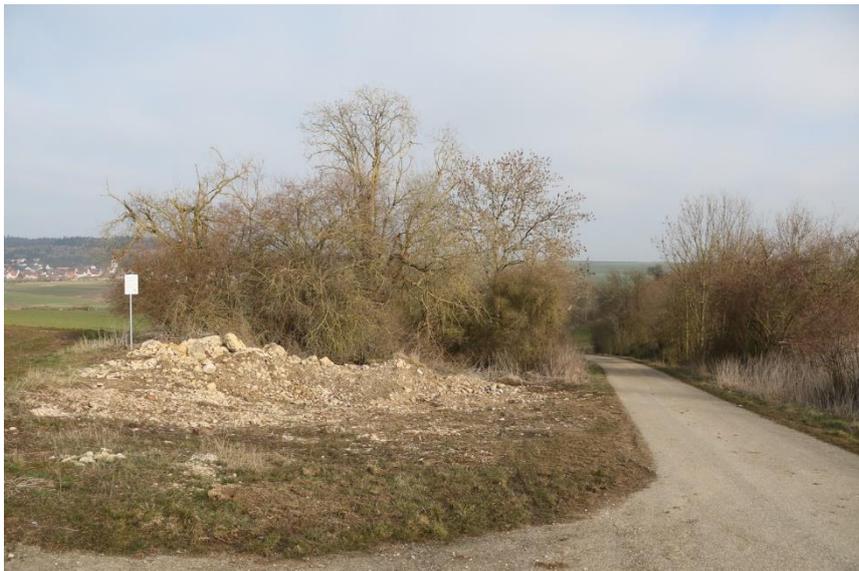
Abbildung 7: Feldgehölze nordwestlich der Erweiterungsflächen

Nordwestlich der Erweiterungsfläche führt ein Feldweg (Kornbergweg) durch eine kleinere Senke mit Gehölzbeständen beiderseits des Weges (s. Abbildung 7 und s. Abbildung 8). Die Gehölze lockern das Landschaftsbild deutlich auf. Der Weg ist allerdings aufgrund der landwirtschaftlichen Ansprüche asphaltiert. Neben dem Weg liegt auch ein kleiner Bestand mit einem Magerrasen. Die Fläche wurde nicht flurbereinigt und hat daher noch ein sehr abwechslungsreiches Relief mit markanten Einzelbäumen, hervorstehendem Fels und Gebüsch. (s. Abbildung 9).

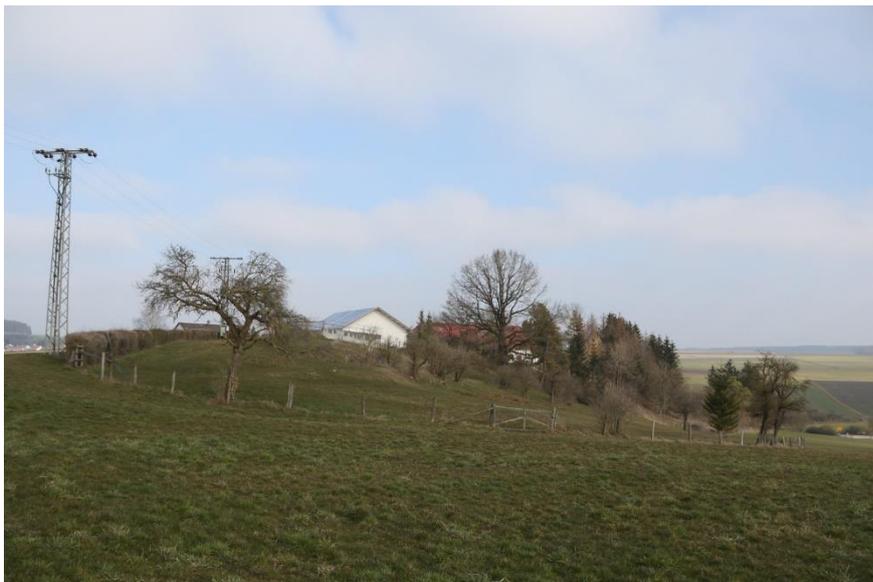
Abbildung 10: Gehöft St. Nikolaus

Die Gehölze auf dem Hügel beim Hof St. Nikolaus sind ebenfalls markant. Auch hier ergibt sich durch den Hügel ein spannenderes, strukturreiches Relief. Das Gehöft liegt ebenfalls recht idyllisch auf dem Hügel. Umlegend befinden sich noch alte Streuobstbestände und Weiden (s. Abbildung 10).

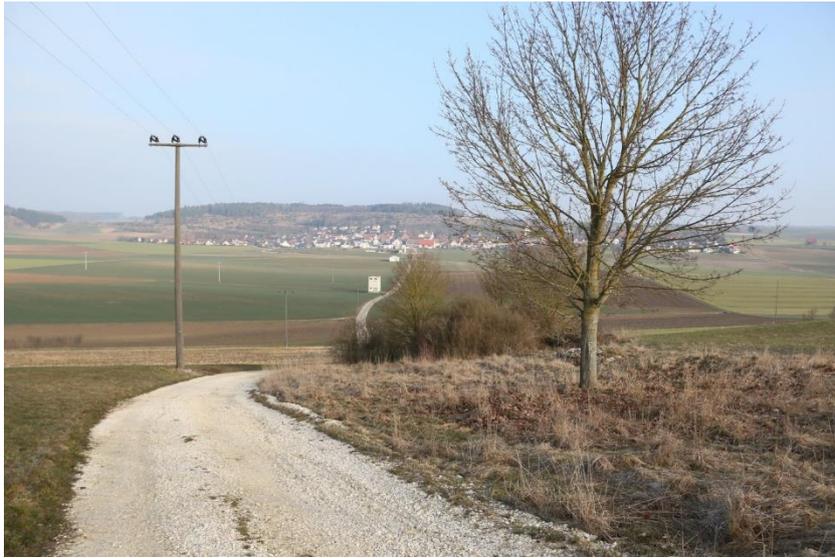
Abbildung 11: Gebüsch und Einzelbäume im Westen des UG

Westlich der Erweiterungsfläche Richtung NSG Laushalde sind noch kleinere parzellierte Ackerflächen mit etwas diverserem Anbau zu finden. Hier finden sich auch noch Einzelgehölze, kleinere etwas breitere Saumstreifen, sowie Hecken und Streuobstbestände (s. Abbildung 11)

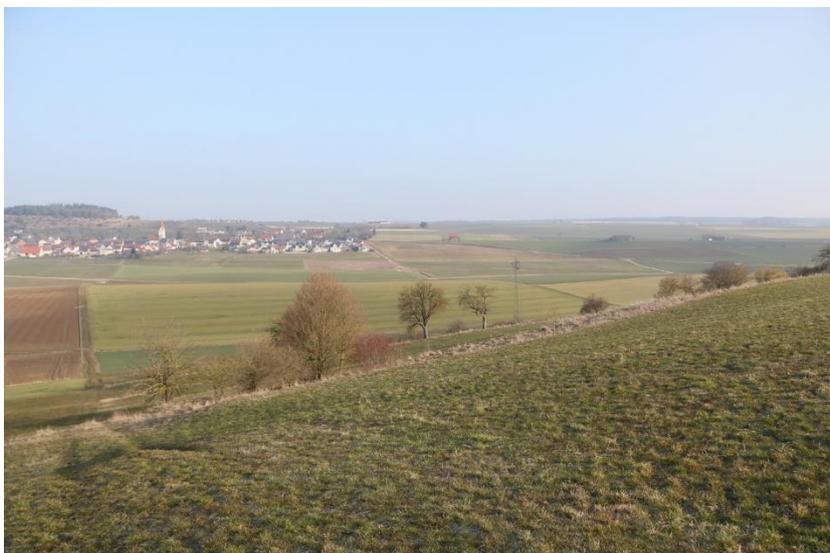
Abbildung 12: Grünland, Streuobst und Magerrasenreste im Westen des UG

In der Nutzung ist hier gerade in den Hanglagen noch Grünland zu finden (s. Abbildung 12). Dieses ist allerdings ziemlich intensiv genutzt, sodass dieses an sich nicht als besonders herausragendes Element des Landschaftsbildes gesehen wird. An den Hanglagen finden sich auch noch verbuschende Reste von Magerrasen. Diese „trockenen Saumstreifen“ bieten ebenfalls noch etwas Struktur, in der sonst ausgeräumten Feldflur. Die Streuobstbäume sind allerdings mittlerweile hauptsächlich vergreist und teils abgängig.

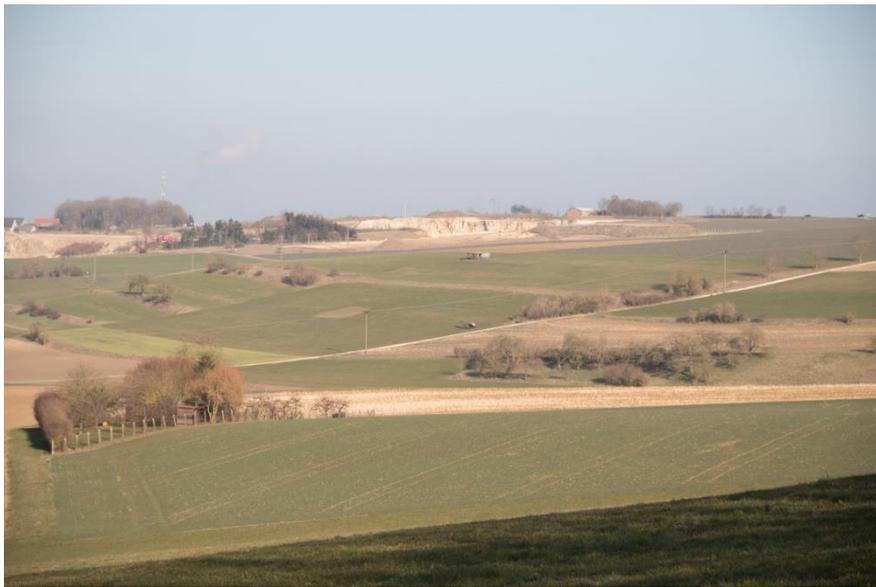
Abbildung 13: Ansicht aus Nordwesten auf den Steinbruch

Auf dem intensiven Grünland im Westen konnte auch ein alter Holzschuppen entdeckt werden, der sich zumindest noch ins Landschaftsbild einfügt. Abbildung 13 zeigt das Untersuchungsgebiet und die meisten beschriebenen landschaftsbildrelevanten Strukturen aus der Nähe von Witthau.

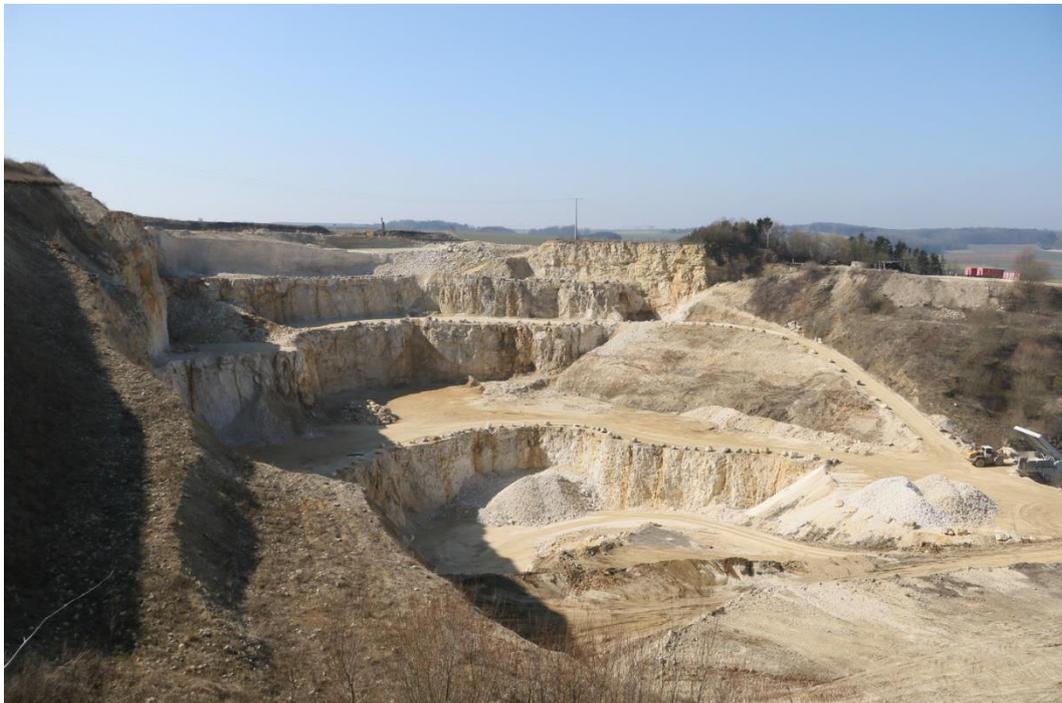
Abbildung 14: Abbaubereich des Steinbruchs

- Bestehender Steinbruch (s. Abbildung 14 und Abbildung 15): Großflächige in die ehemals landwirtschaftlich genutzte Flächen getriebener Gesteinsabbau mit nicht natürlichen, geraden Abbaulinien (Felswände, Bermen), strukturarmen Sohlbereichen und großen Abraumhalden. Abgemildert wird der störende Einfluss durch die schlechte Einsehbarkeit aus der Ferne. Im Nahbereich ist der Steinbruch im Westen und Norden gut einsehbar.

Die Abbautätigkeiten fallen meist durch Lärm (Abbau, Maschineneinsatz, Werksanlagen) und Staub (Sprengung, Maschinenbewegung) auf. In diesem Zusammenhang sind auch die geradlinigen Erdwälle vor allem im Westen zu nennen. Geradlinige Strukturen fallen meist als „technisch“ gestaltet auf. Weitere störende Landschaftselemente stellen die Werksanlagen dar. Diese sind allerdings aus der Ferne schlecht sichtbar.

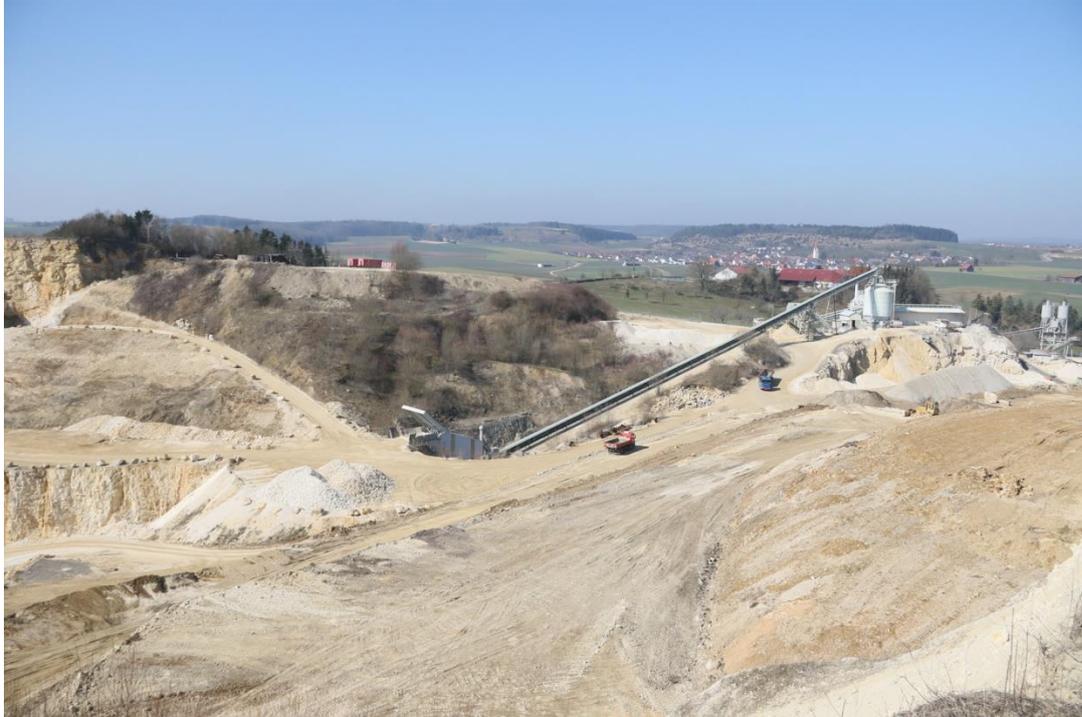
Abbildung 15: Werksanlagen des Steinbruchs und angelegte Fahrwege

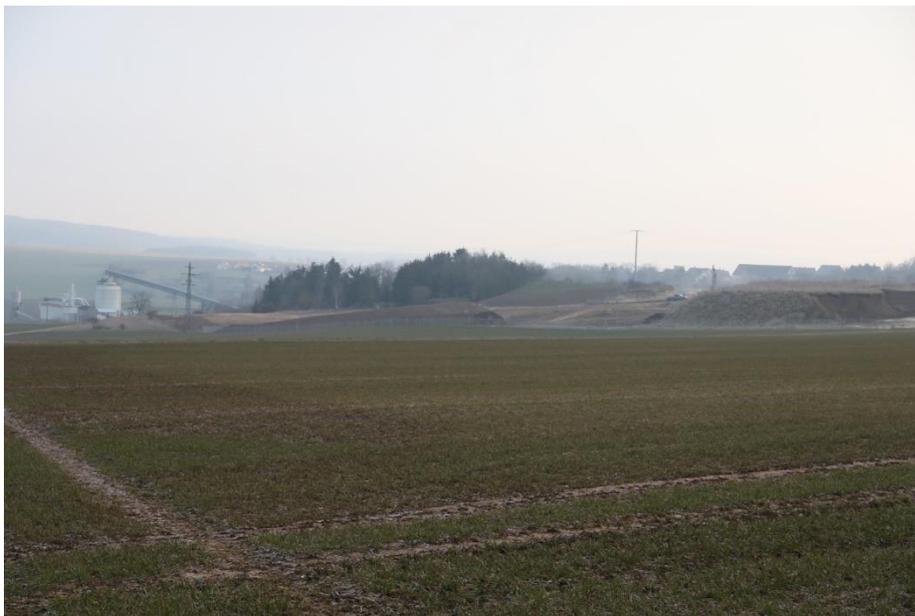
Abbildung 16 Ansicht von Westen (K1029) auf die Erweiterungsfläche

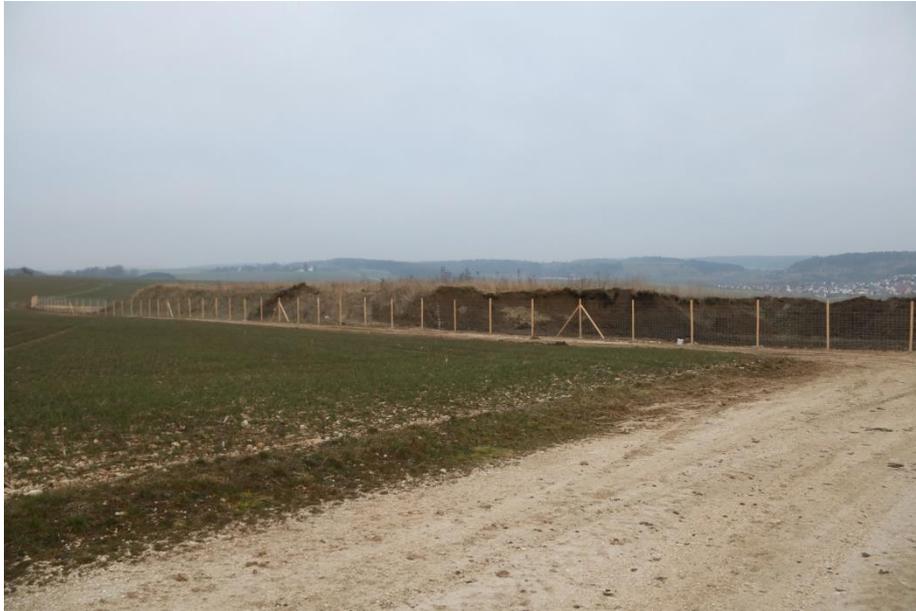
Abbildung 17 Ansicht von Südosten auf die Erweiterungsfläche

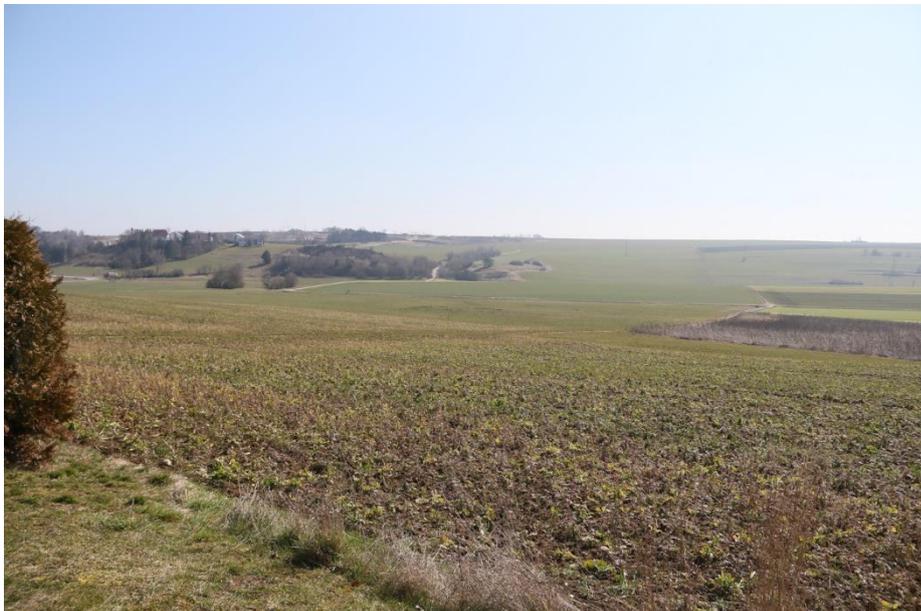
Abbildung 18 Ansicht von Nordwesten am Ortsrand von Hörvelsing

Von Osten her wird man im Gegensatz zum Bestand keine neuen Einsichtsmöglichkeiten in das neue Abbaufeld haben. Von Norden her wird sich die Einsicht in das neue Abbaufeld ebenfalls nicht ändern, da dieses einen Bogen nach Westen schlägt, der durch nicht abgebauten Bereich mit Feldgehölz im Westen des Steinbruchs verdeckt wird. Vom Ortsrand in Hörvelsingen wird der obere Teil der Abbauwand des neuen Abbaufeldes sichtbar sein, da sich der Hang gen Hörvelsingen hin neigt (s. Abbildung 18).

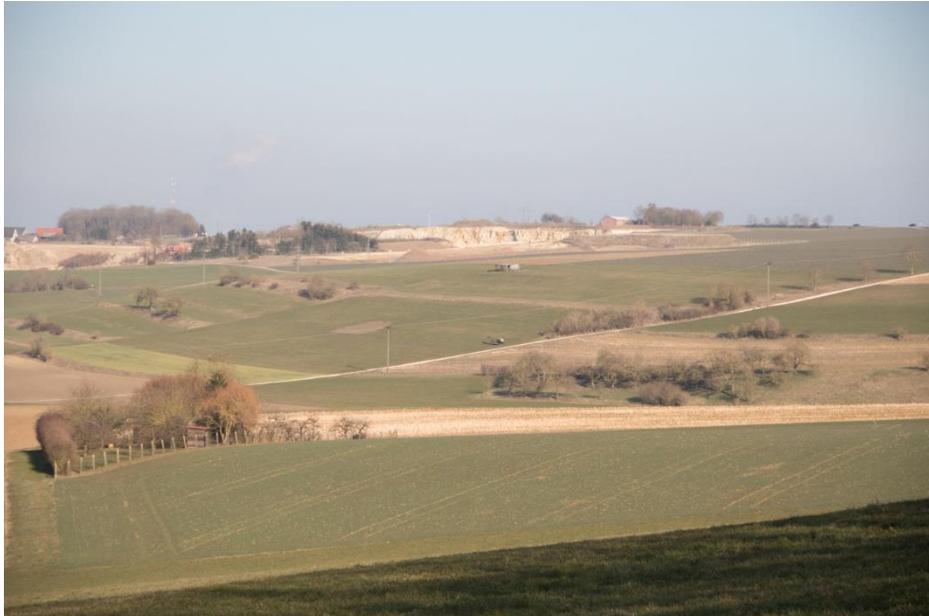
Abbildung 19 Ansicht von Westen nahe Wittchau

Weiterhin wird das neue Abbaufeld auch aus westlicher Richtung von Witthau aus sichtbar sein. Man sieht von hier wie von Hörvelsingen auf den leicht geneigten Hang, sodass sich auch hier neue Sichtbeziehungen ergeben (s. Abbildung 19)
