Bericht Nr.: 6481B-2021

Datum: 11.01.2021

**Erweiterung Deponie Talheim
Hydrogeologisches Gutachten**

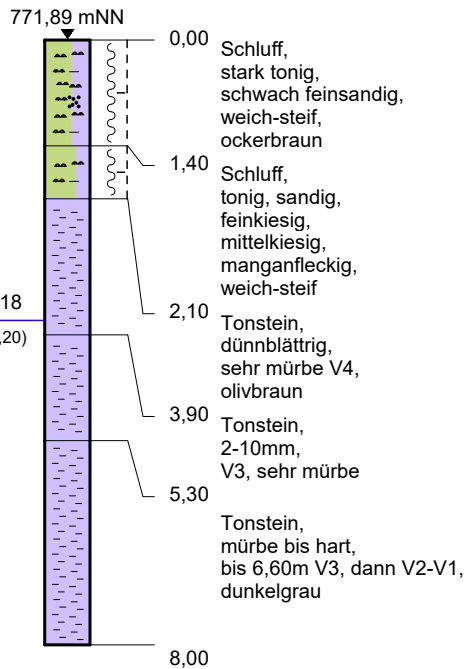
GeoTech Kaiser GmbH IB für Erd- und Grundbau Brugger Straße 8, 78628 Rottweil Tel/Fax: 0741/348618-41 (-42) info@geotech-kaiser.de					
Auftraggeber: LRA Tuttlingen Herr Blocher		Projekt-Nr.			
Projekt: Erweiterung Deponie Talheim Bauvorhaben: Baugrunderkundung		Anlage-Nr. 2.6			
Maßstab	Höhen-Maßstab	Gezeichnet:	Geprüft:	Gutachter:	Datum
	1 : 100	Kaiser	Kaiser	Kaiser	02.12.2020

Zur geotechnischen Erkundung wurden am 26.11.2020 von der Fa. Storz 15 Baggerschürfe (S1 – S15) bis in maximale Tiefen von 4,40 m u. GOK angelegt. Die Bodenschichten wurden ingenieur-geologisch aufgenommen und sind als Profilsäulen graphisch in von Nordwest nach Südost verlaufenden Schnitten in den Anlagen 2.1 bis 2.5 z.T. mit den Pegeln im Bericht 6481A-2020 zusammengestellt. Ergänzend wurden für diesen Bericht die Profile der für die Erweiterung relevanten Bohrprofile / Pegel KB17, KB24, KB18, und KB19 bis KB22 graphisch in den Anlagen 2.6 und 2.7 zusammengestellt. Ein weiterer Schnitt in West-Ost-Richtung zeigt Anlage 2.8.

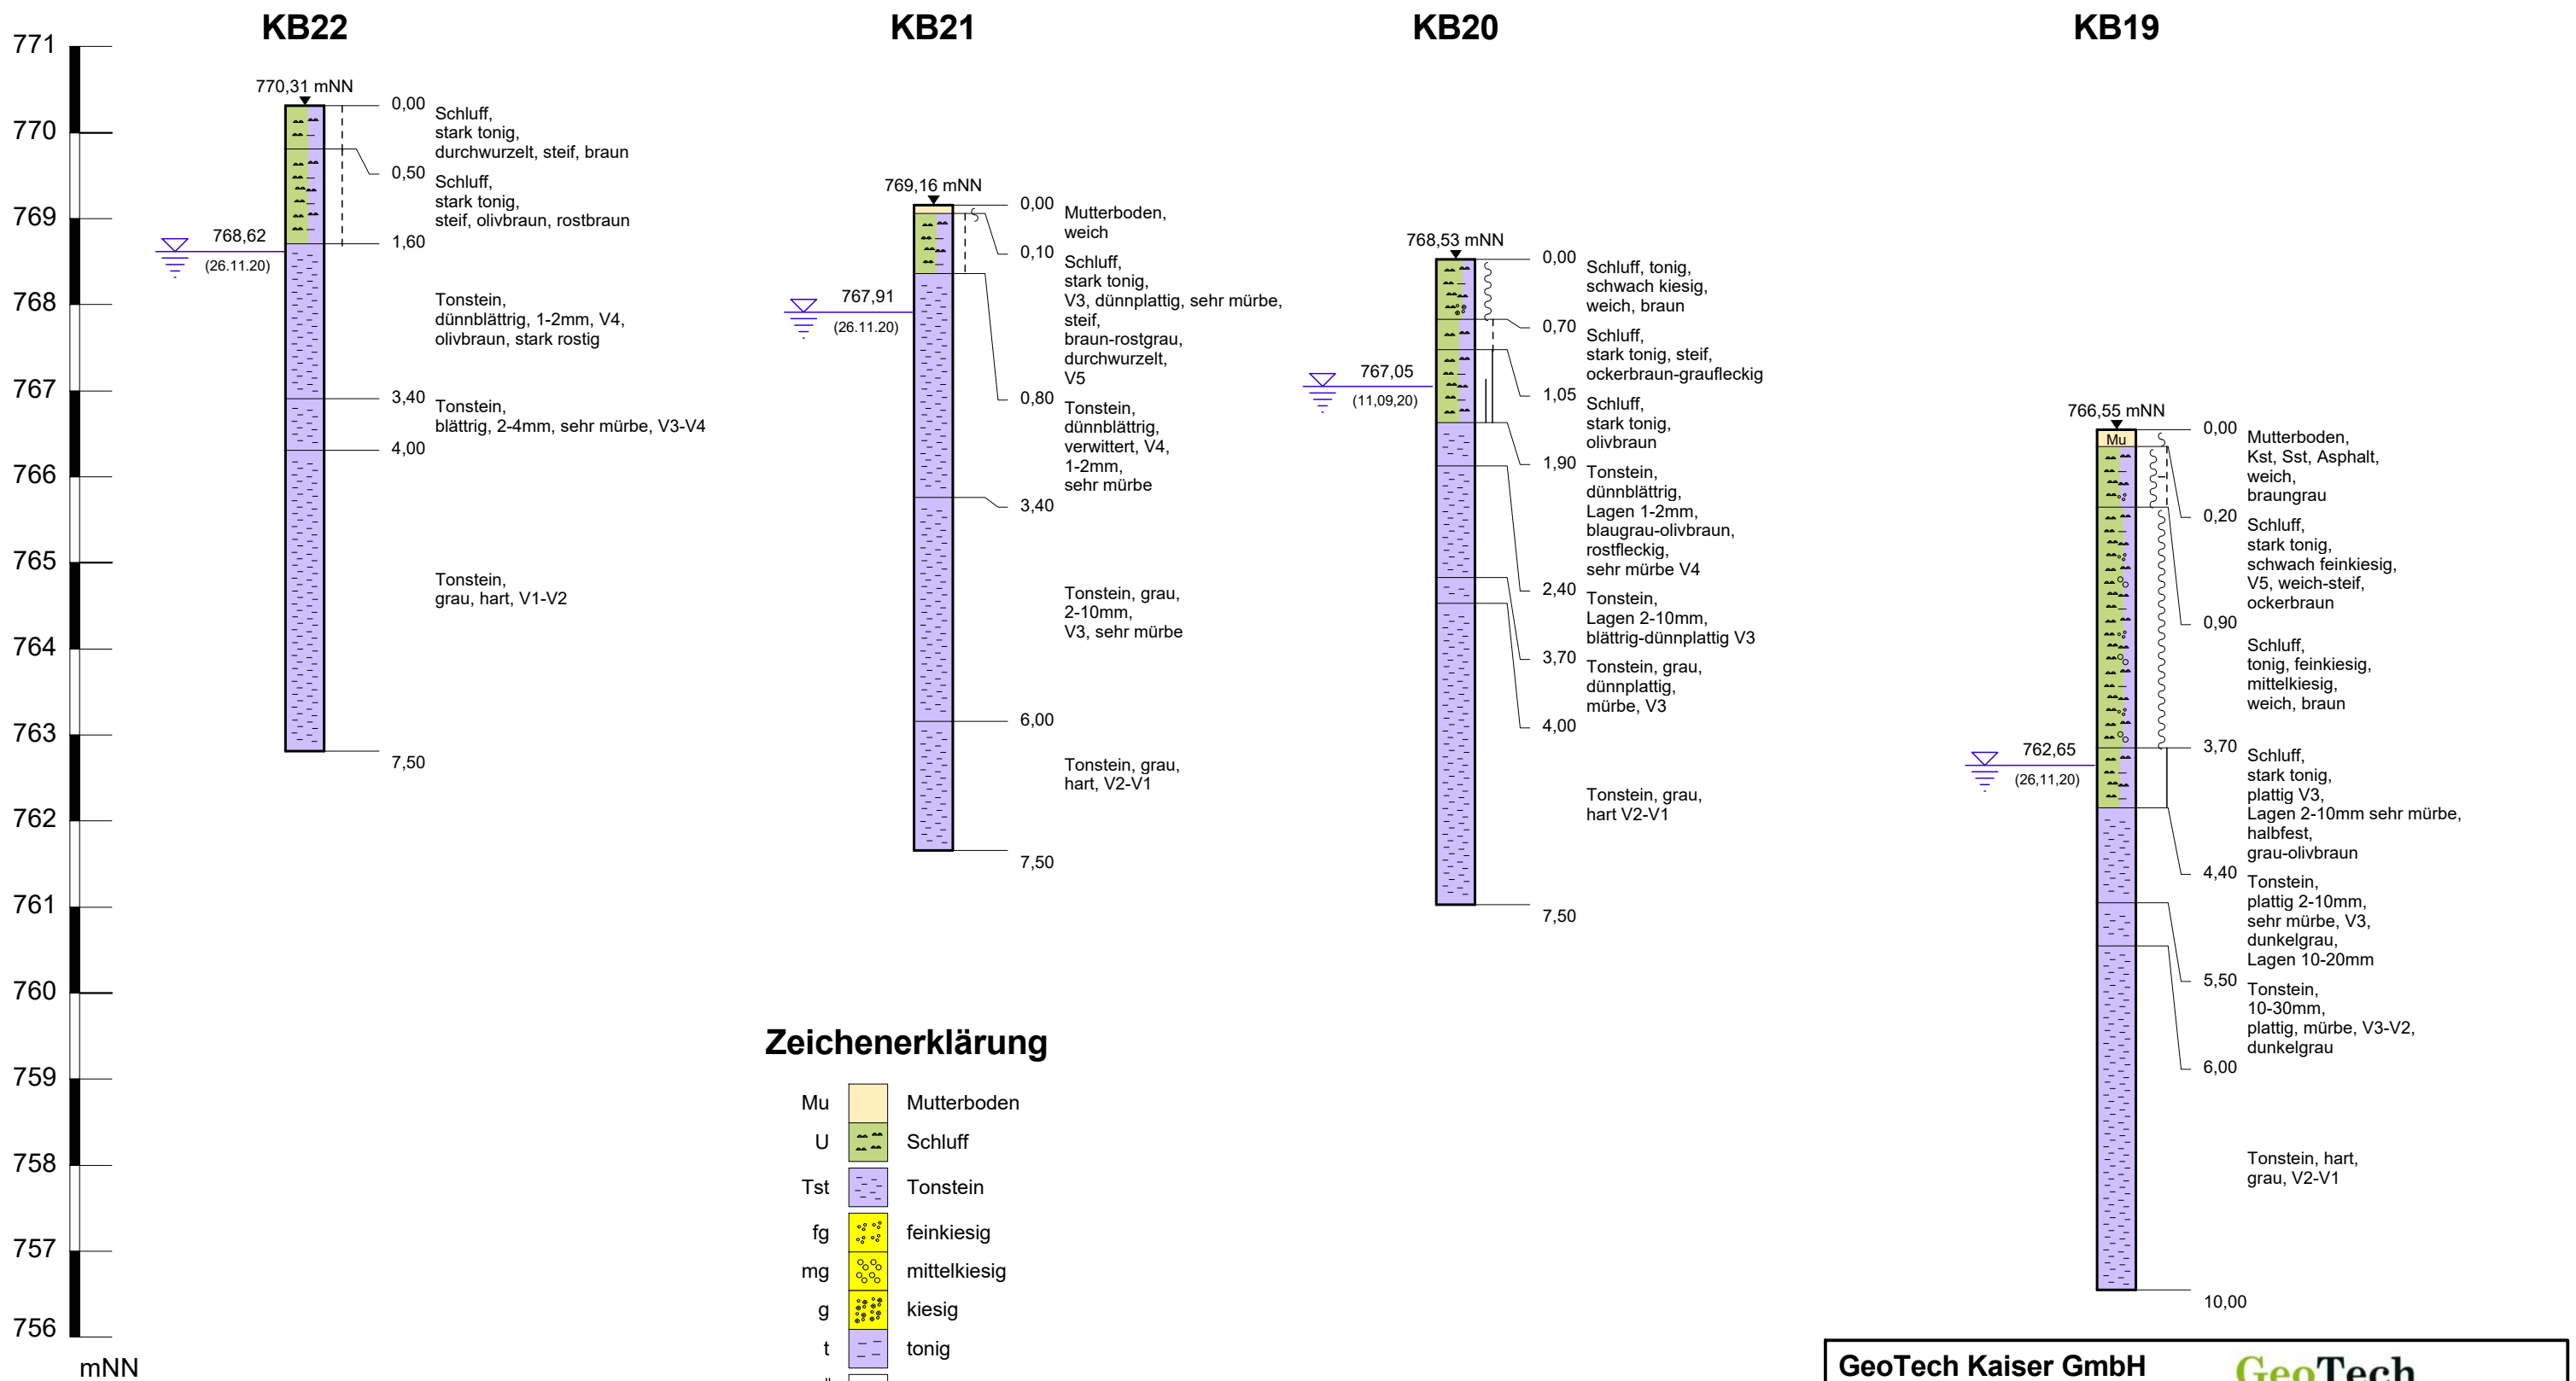
Auftraggeber: LRA Tuttlingen Herr Blocher	Projekt-Nr.				
Projekt: Erweiterung Deponie Talheim Bauvorhaben: Baugrunderkundung	Anlage-Nr. 2.7				
Maßstab	Höhen-Maßstab	Gezeichnet:	Geprueft:	Gutachter:	Datum
	1 : 75	Kaiser	Kaiser	Kaiser	02.12.2020
