Hochwasserschutzprojekt Günzthal
Hochwasserrückhaltebecken Sontheim
Gemeinde Sontheim, Lkr. Unterallgäu

Genehmigungsplanung
Planfeststellung

Unterlage 4.1.
Faunistisches Gutachten

Hochwasserschutzprojekt Günz - Hochwasserrückhaltebecken Sontheim
Faunistisches Gutachten 2022, Stand 28.02.2023

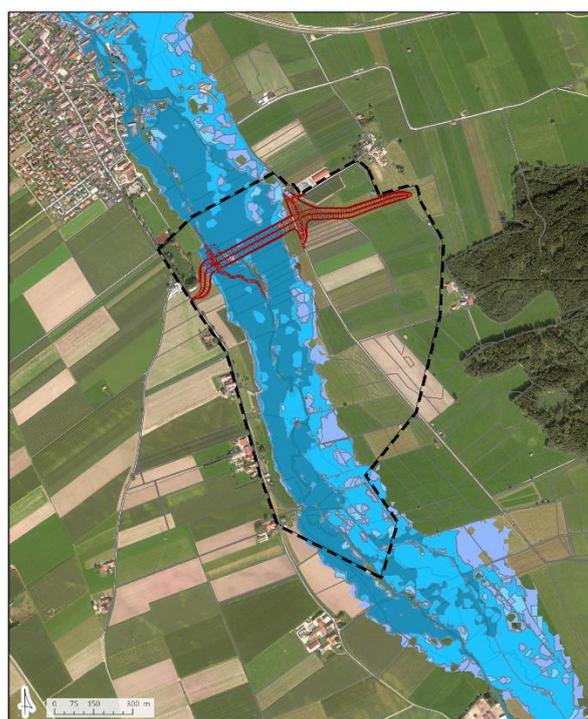
Abbildung 1: Aktuelle Einstauflächen bei Hochwasserereignissen (rot = geplanter Damm)

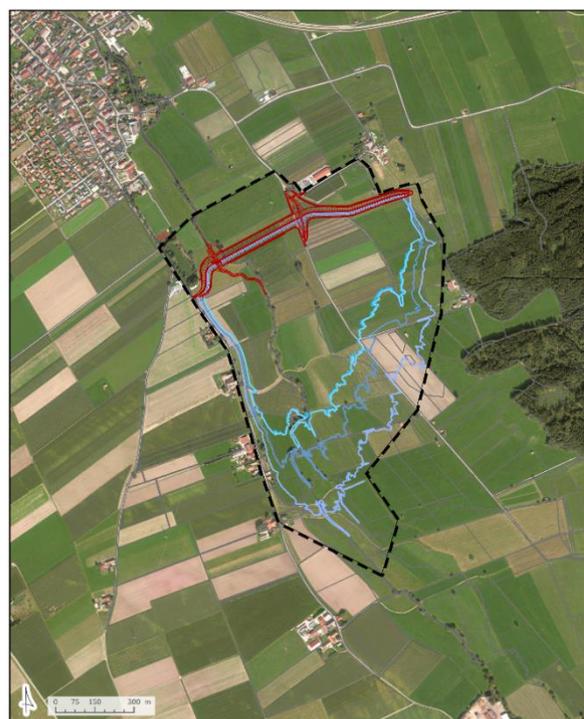
Abbildung 2: Zukünftig geplante Einstauflächen mit Schwerpunkt östlich der Günz

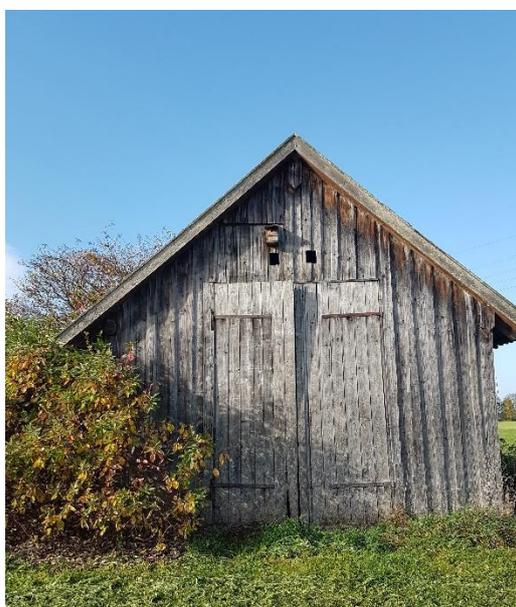
Es befinden sich ein Nistkasten für kleine höhlenbrütende Vogelarten sowie ein Schleiereulenkasten an der Ostseite des Stadels (siehe Abb. 8 und 9). Im Zuge der Brutvogelerfassung wurde hier der Feldsperling festgestellt. Im Schleiereulenkasten befanden sich relativ frische Gewölle, so dass von einer aktuellen Nutzung ausgegangen wird. Durch eine einfache Lattung und den offenen Dachstuhl (siehe Abb. 8) ist der Stadel gut einsehbar. Fledermäuse oder Spuren (Kot, Fraß- oder Hangplätze), die auf eine Lebensstätte hinweisen würden, wurden nicht gefunden. Einzeltiere in kleinen Spaltenbereichen können jedoch nicht ausgeschlossen werden. Als Winterquartier scheint der Stadel aufgrund des geringen Schutzes vor kalter Witterung eher ungeeignet. Der Stadel wird vermutlich von einem Fuchs genutzt; es sind mehrere Gänge vorhanden.

Abbildung 8: Stadel mit Nistkasten und Einflugöffnungen für die Schleiereule

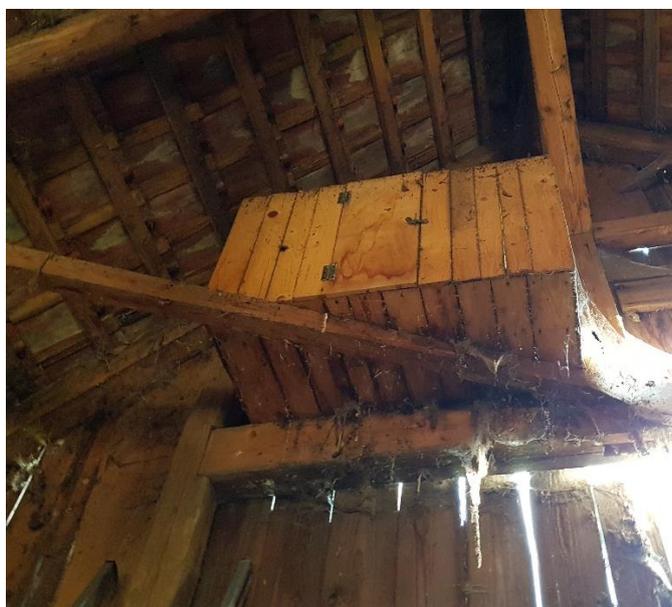
Abbildung 9: Schleiereulenkasten und einfache Holzlattung

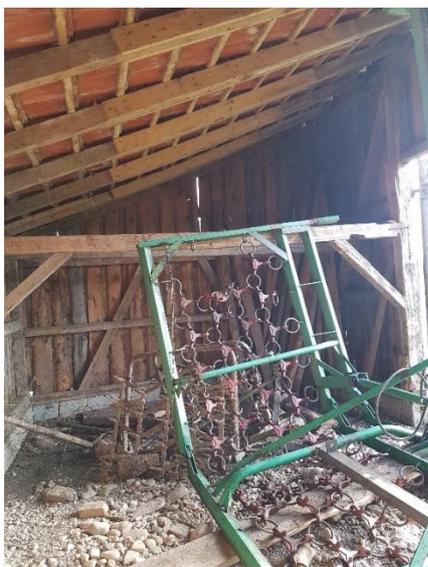
Auch hier konnte der Stadel aufgrund der einfachen Lattung und des offenen Dachstuhls gut eingesehen werden (siehe Abb. 10). Es ergaben sich keine Hinweise auf Besatz durch Vögel oder Fledermäuse, einzelne Spaltenquartiere sind dennoch vorhanden und könnten im Sommer sporadisch genutzt werden, das Winterquartierpotenzial ist sehr gering.

Abbildung 10: Gut einsehbarer Stadel mit wenig Quartierpotenzial für Fledermäuse

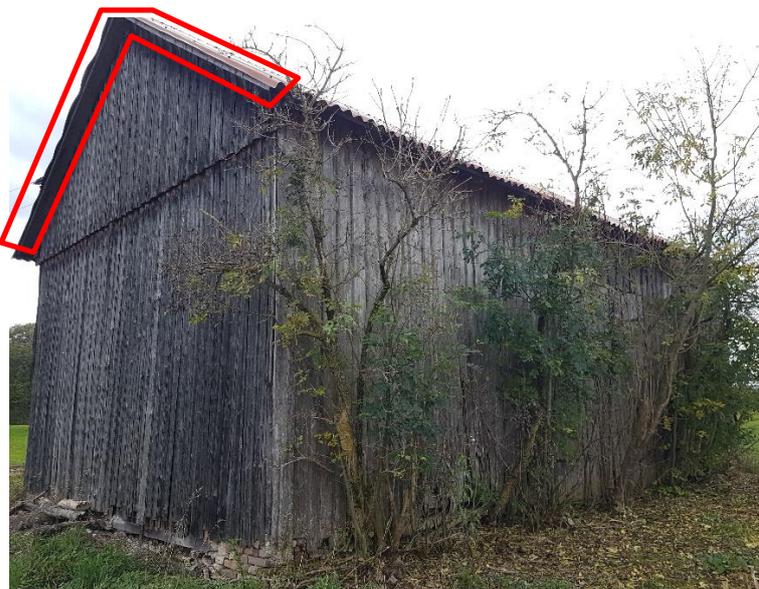
Der Stadel besitzt ein Wellblechdach, welches direkt auf Holzbalken aufliegt und somit gut kontrollierbar ist. Die Holzverkleidung ist einfach, Spaltenräume sind nur wenige an den Giebelseiten vorhanden (siehe Abb. 11 und 12). Es wurden keine Hinweise auf Fledermäuse (Kot, Fraß- oder Hangplätze) festgestellt. Die einzelnen Spalten sind wenig geschützt und besitzen damit ein geringes Potenzial als Winterquartier. Ein Nest, vermutlich von Sperlingen, befindet sich auf einem Balken.

Abbildung 11: Stadel mit wenigen Spaltenquartieren an der Giebelseite

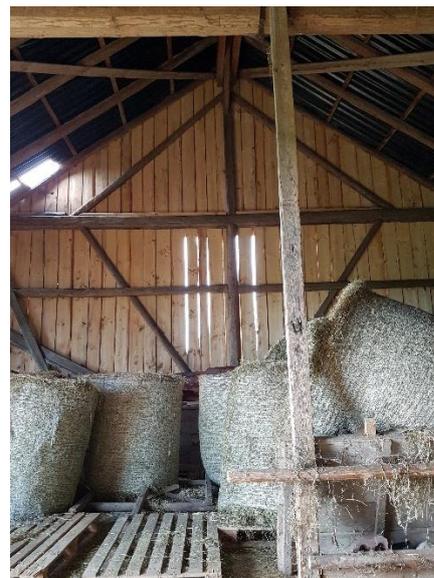
Abbildung 12: Einfache Holzverkleidung und offener Dachstuhl

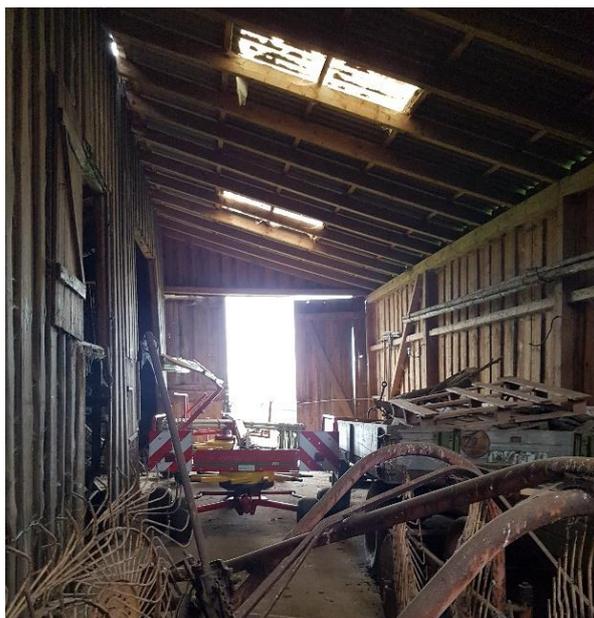
Im Stadel (siehe Abb. 13) befinden sich drei Nester des Hausrotschwanzes. Die Westseite ist neben Holz mit Bitumen-Wellplatten verkleidet. Die Zwischenräume sind somit potenziell als Spaltenquartiere für Fledermäuse geeignet (siehe Abb. 14). Kot oder anderweitige Spuren von Fledermäusen wurden in dem sonst einfach verkleideten Stadel aber nicht gefunden, eine Winterquartiereignung ist aufgrund fehlenden Witterungsschutzes nicht vorhanden. In einer Ecke des Stadels ist ein Gang in den Boden gegraben, welcher vermutlich von einem Fuchs stammt.

Abbildung 13: Einfach verkleideter Stadel mit offenem Dachstuhl

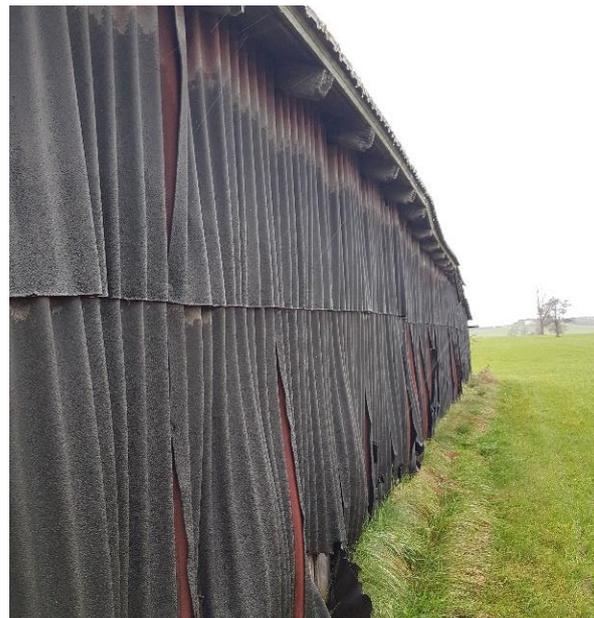
Abbildung 14: Verkleidung mit Wellplatten

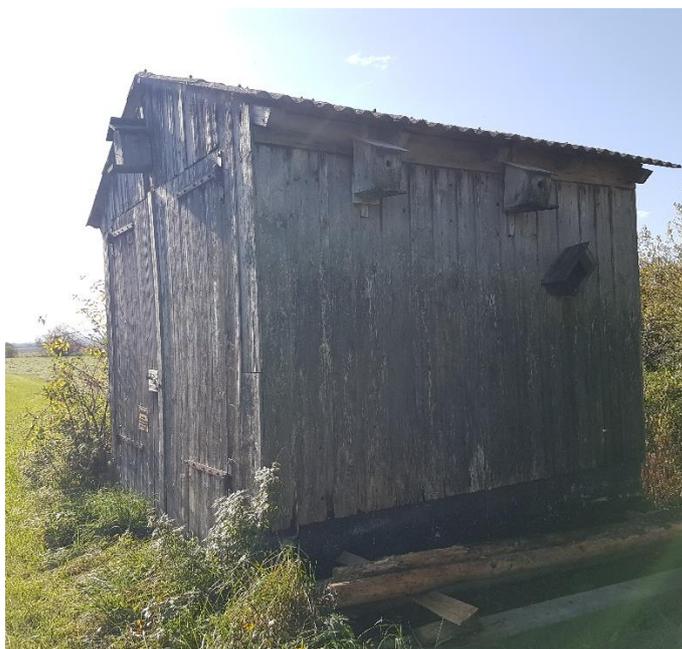
An den Außenwänden des Stadels sind fünf Nistkästen angebracht (siehe Abb. 15), bei der Brutvogelerfassung wurde ein Besatz durch den Feldsperling beobachtet. Mit Ausnahme der Rückwand, die verkleidet ist und somit potenziell geeignete Spaltenquartiere bietet (siehe Abb. 16), ist auch dieser Stadel mit einer einfachen Lattung und offenem Dachstuhl versehen. Im Inneren wurden keine Fledermaus- oder Vogelspuren erfasst, auch an der Außenverkleidung konnten keine Nutzungsspuren festgestellt werden.

Abbildung 15: Stadel mit mehreren Nistkästen

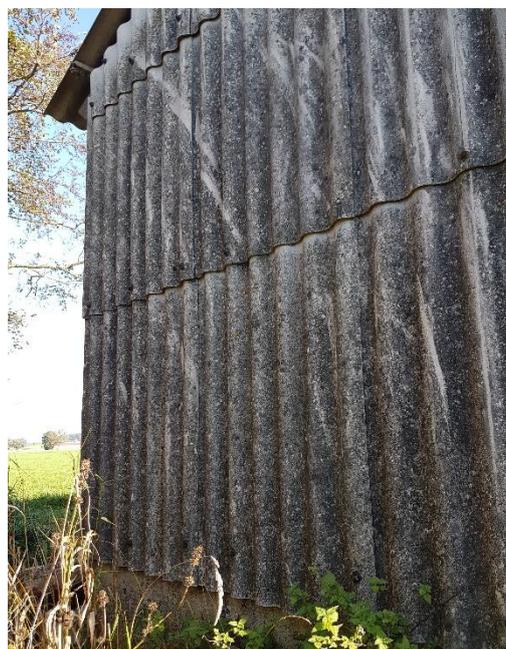
Abbildung 16: Verkleidete Rückwand mit potenziellen Quartierstrukturen

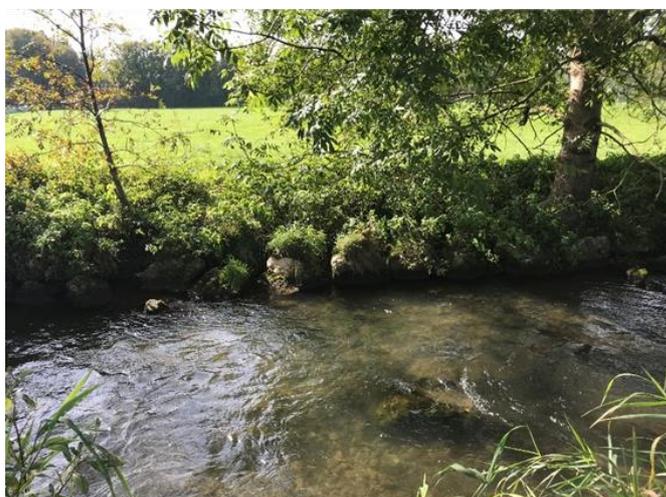
Im untersuchten Teil der Östlichen Güz betrug die Wassertiefe während der Begehung zwischen 20 und 120 cm; der Fluss ist 3-5 m breit. Die Sohle ist meist steinig, die Uferbereiche überwiegend steil und mit Hochstauden, zum großen Teil auch mit Sträuchern und Bäumen bewachsen (siehe Abb. 17). An der Uferzone befinden sich teils schlammige Auskolkungen sowie einzelne Sandablagerungen. Die Strömung ist insgesamt relativ stark. Die Bachmuschel wurde nicht nachgewiesen, es wurden lediglich drei Muschelschalen gefunden, die jedoch aus den zulaufenden Gewässern (Stockerbächlein und Moosgraben), in denen ein Bachmuschelvorkommen belegt ist, stammen dürften. Als Beibeobachtung wurden insgesamt 13 Amerikanische Signalkrebse (*Pacifastacus leniusculus*, siehe Abb. 18) gefunden. Außerdem wurde die Groppe (*Cottus gobio*) mit zwei Individuen nachgewiesen (weitere Fischarten sind in der ASK dokumentiert, siehe Tab. 1).

Abbildung 17: Östliche Güz mit steiniger Sohle, Ufer steil und bewachsen
