<b>Die Autobahn GmbH des Bundes</b> Straße / Abschnitt / Station: A6 / 420 / 7,260
<b>Bundesautobahn A6, Nürnberg - Waidhaus</b> <b>PWC-Anlage Zankschlag</b> <b>Neubau der Verkehrsanlage Abschnitt 420, Station 7,260</b> Betr.-km 811,600
PROJIS-Nr.: entfällt

## FESTSTELLUNGSENTWURF

### - Ergebnisbericht der faunistischen Kartierungen -

# Faunistische Kartierungen PWC Zankschlag A6 Standort 7

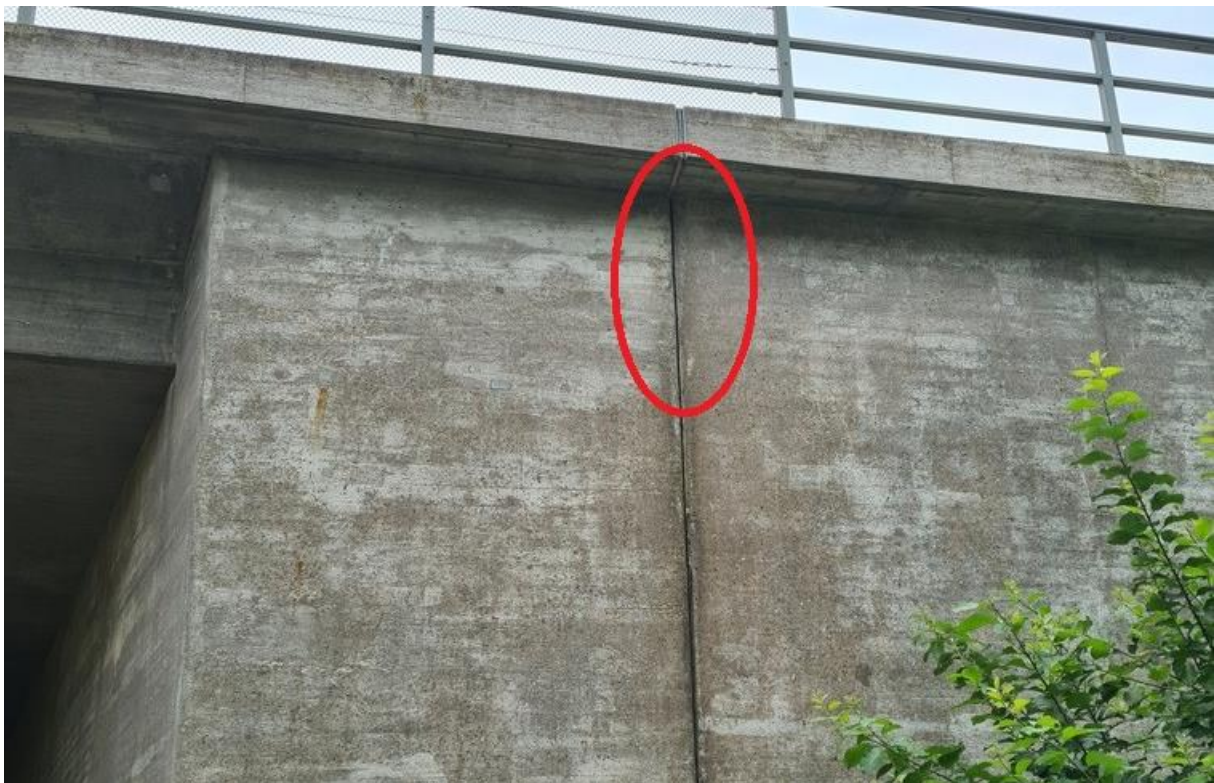
An den beiden Brückenbauwerken konnten bei einer Kontrolle Anfang August 2021, soweit mit Hilfe einer langen Leiter einsehbar und erreichbar, keine Fledermäuse oder deren Spuren nachgewiesen werden. Am westlichen Bauwerk gibt es auf der Nordwestseite einen schwer einsehbaren Spalt, der ggf. ein mögliches Quartier darstellt (siehe Abbildung 2).

*Abbildung 2: Auch mit Hilfe einer langen Leiter konnte diese Struktur nicht vollständig eingesehen werden. Sie stellt ein mögliches Quartier für Fledermäuse dar (August 2021).*

Weitere Kontrollen der Bauwerke bzw. der Strukturen sind vor Beginn von Umbau- oder Abbrucharbeiten notwendig, um eine Nutzung durch Fledermäuse zum Zeitpunkt der Baumaßnahmen auszuschließen. Der Wegfall der potenziellen Spaltenquartiere im Rahmen geplanter Bauarbeiten muss ggf. durch geeignete Maßnahmen (Ersatzquartiere) in adäquatem Umfang ausgeglichen werden, sollten sich im Rahmen weiterer Untersuchungen (vor Abbruch) konkrete Hinweise auf deren Nutzung ergeben. So könnten beispielsweise Flach- oder Ganzjahreskästen an den Bauwerken angebracht werden, deren kurzfristige Annahme durch Fledermäuse bei Vorhaben in der Nähe belegt ist. Ggf. sind die Strukturen nach Bereitstellung von Ersatzquartieren und vor Beginn der Abbrucharbeiten zu verschließen, sodass im Rahmen der Baumaßnahmen keine Tiere durch Nutzung der Strukturen

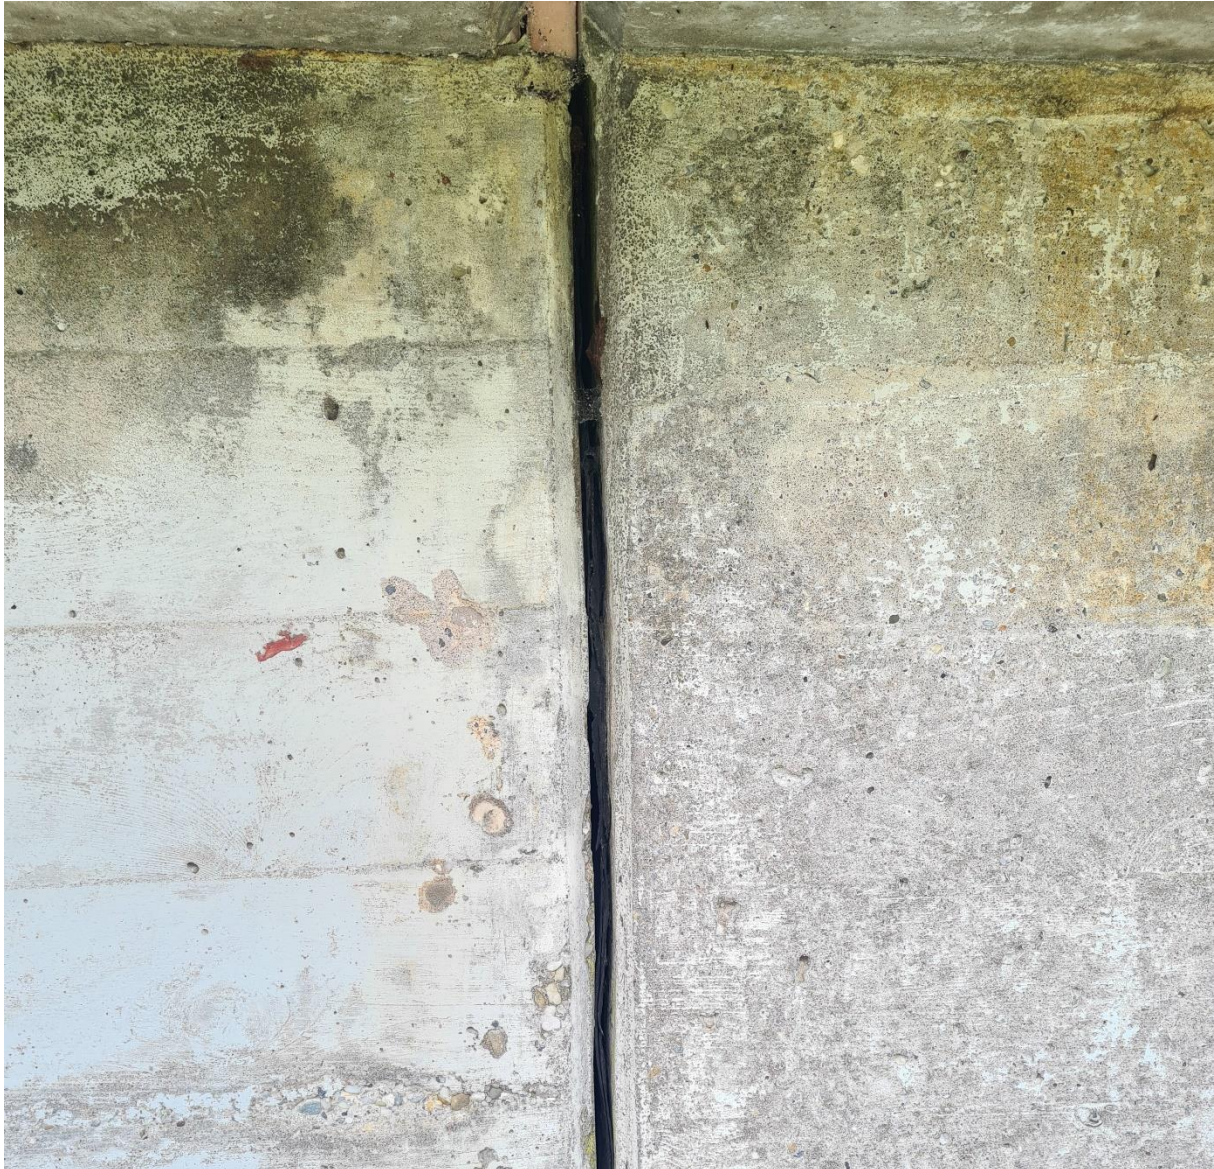
Am westlichen Bauwerk wurde auf der Nordwestseite eine vertikale Dehnungsfuge untersucht (siehe Abbildung 2 & Abbildung 3).

*Abbildung 3: Spaltstruktur (Dehnungsfuge) am westlichen Bauwerk aus der Nähe betrachtet (April 2022).*

Die Dehnungsfuge eignet sich von der Breite (wenige cm) grundsätzlich als mögliches Spaltenquartier für Fledermäuse, ist allerdings in der Tiefe durch zwei Lagen einer Dichtung begrenzt. Eine Nutzung als Winterquartier ist hier daher auszuschließen. Auf der Nordostseite findet sich analog dazu eine ähnliche Struktur, die allerdings deutlich schmaler und noch weniger tief ist und daher nicht als Spaltenquartier einzustufen ist.

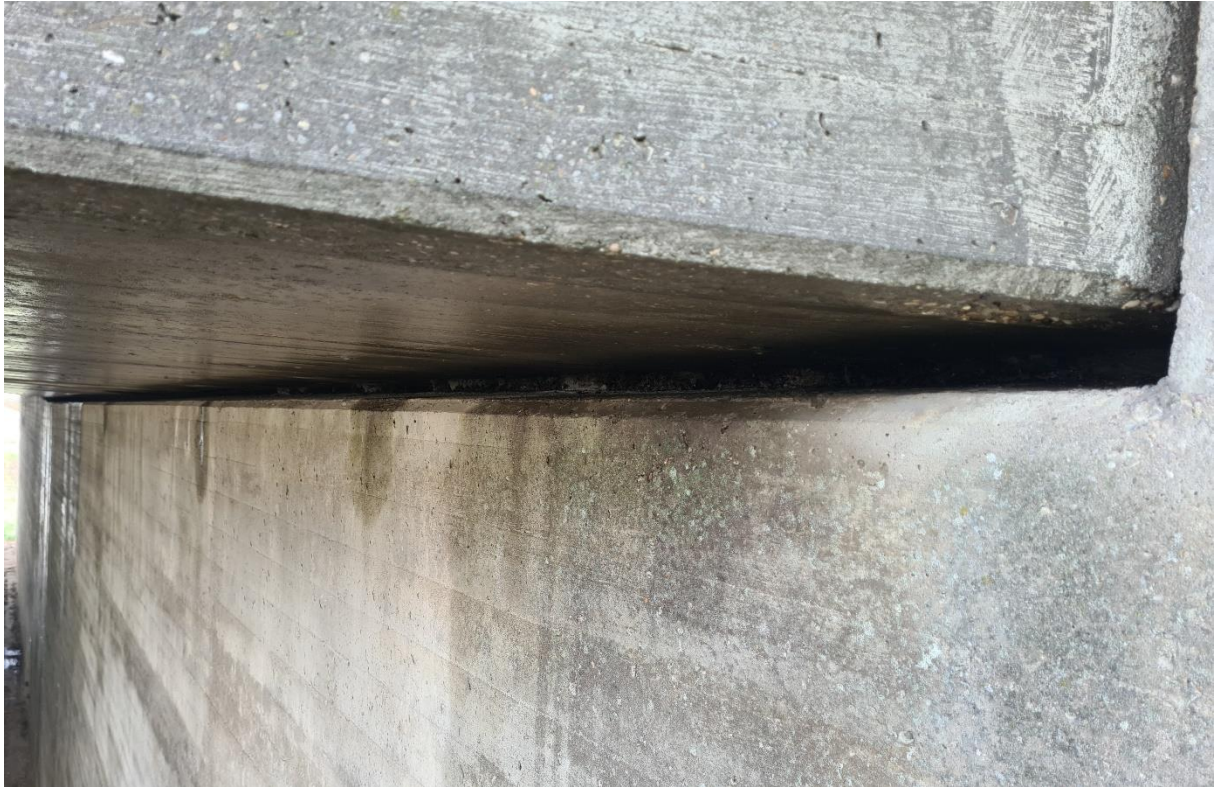
Sowohl auf der Westseite, als auch auf der Ostseite des westlichen Bauwerks findet sich zwischen Überbau und Widerlager ein mehrere cm breiter, horizontaler Spalt, der sich fast über die gesamte Breite erstreckt (Abbildung 4). Der Spalt folgt der Ausformung des Überbaus weiterhin vertikal und dann schräg diagonal (Abbildung 5). Die Breite variiert, ist aber durchweg so groß, dass hier eine Nutzung durch Fledermäuse als Spaltenquartier nicht auszuschließen ist. Auch wenn dieser Spalt keinen geschlossenen Hohlraum bildet, eignet er sich potenziell für Fledermäuse (analog zu einem natürlichen Höhleneingang). Darüber hinaus vertieft sich der Spalt an einzelnen Stellen weiter unter den Überbau, sodass hier stellenweise (kleine) Hohlräume zu finden sind, deren Nutzung durch Fledermäuse nicht auszuschließen ist (Abbildung 6).

Abbildung 4: Hohraum unter dem Überbau auf der Westseite der westlichen Unterführung (April 2022).

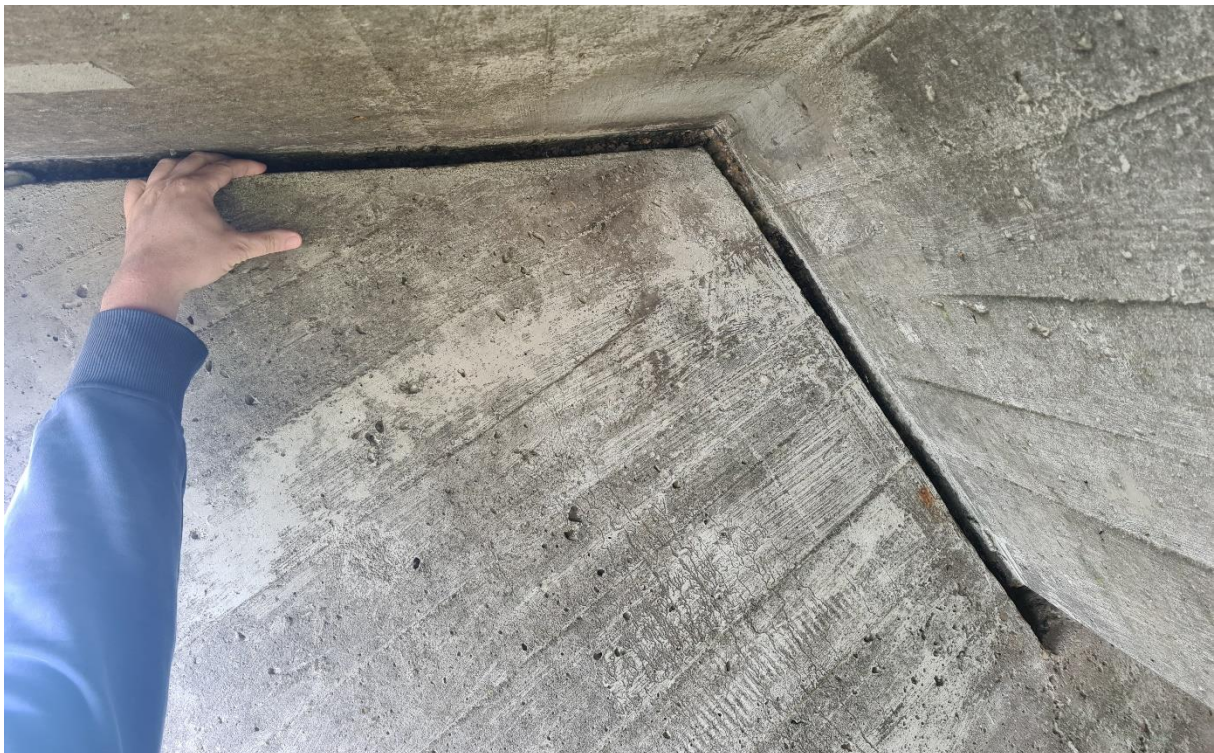
Abbildung 5: Weiterer Spalt am westlichen Bauwerk, der aufgrund seiner Struktur als Quartier für Fledermäuse geeignet erscheint (April 2022).

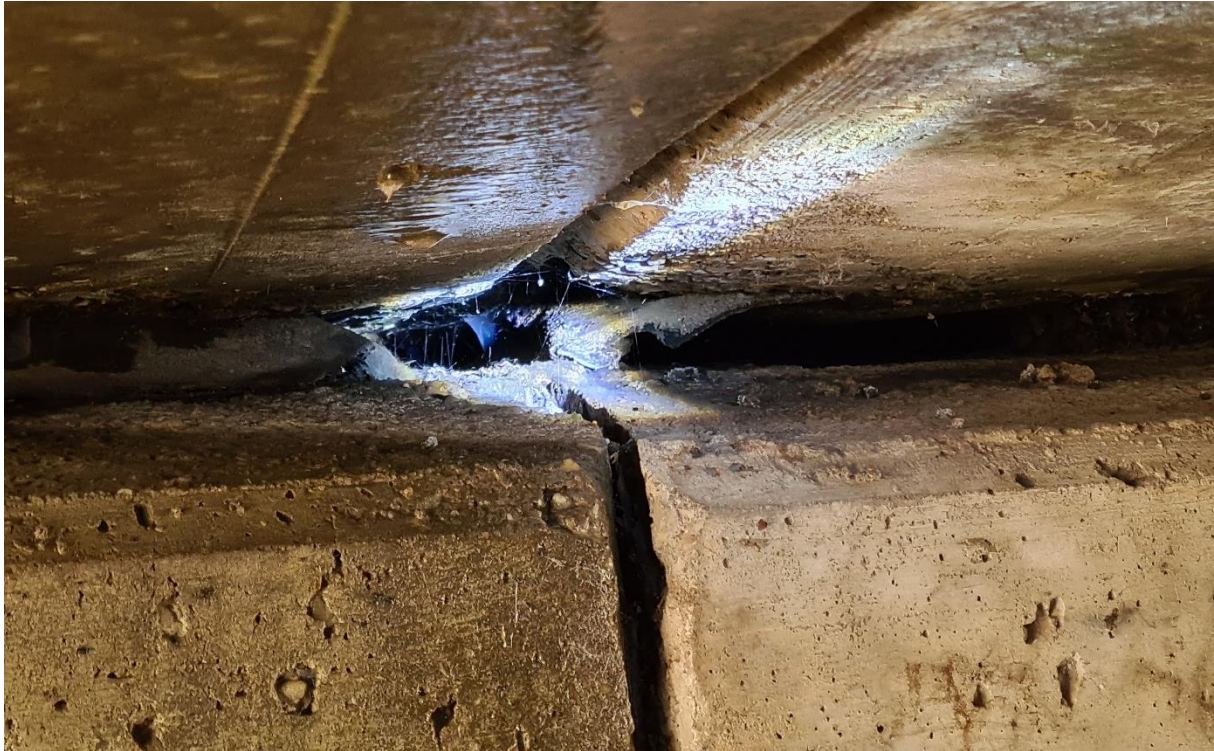
Abbildung 6: In der Mitte des westlichen Bauwerks, auf der westlichen Seite: hier reicht der Hohlraum weiter in das Bauwerk (April 2022).

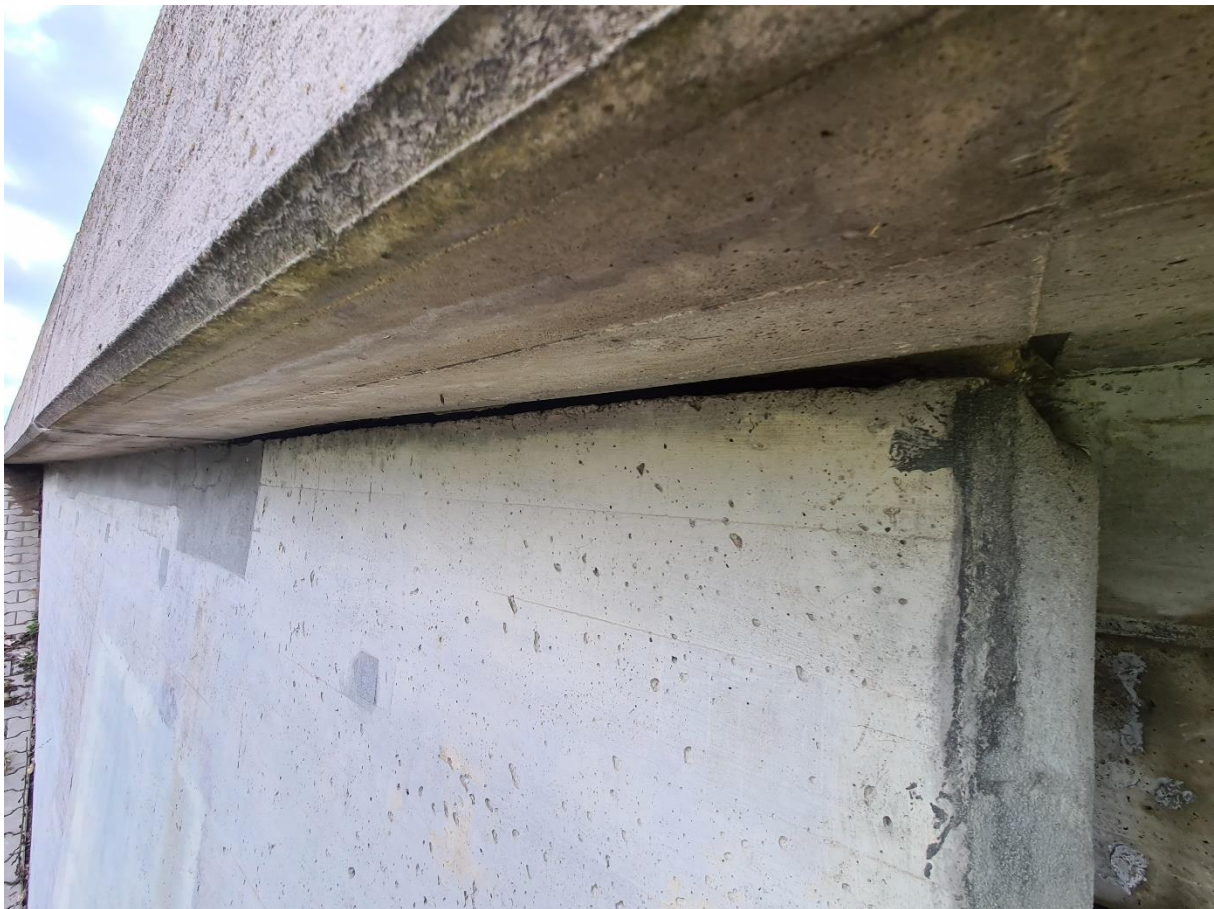
Abbildung 7: Weitere Struktur (horizontal) an der Südseite des westlichen Bauwerks, die für Fledermäuse als Spaltenquartier geeignet erscheint (April 2022).

An der Südwestseite findet sich ein weiterer horizontaler Spalt, der von Fledermäusen als Spaltenquartier genutzt werden kann (siehe Abbildung 7).

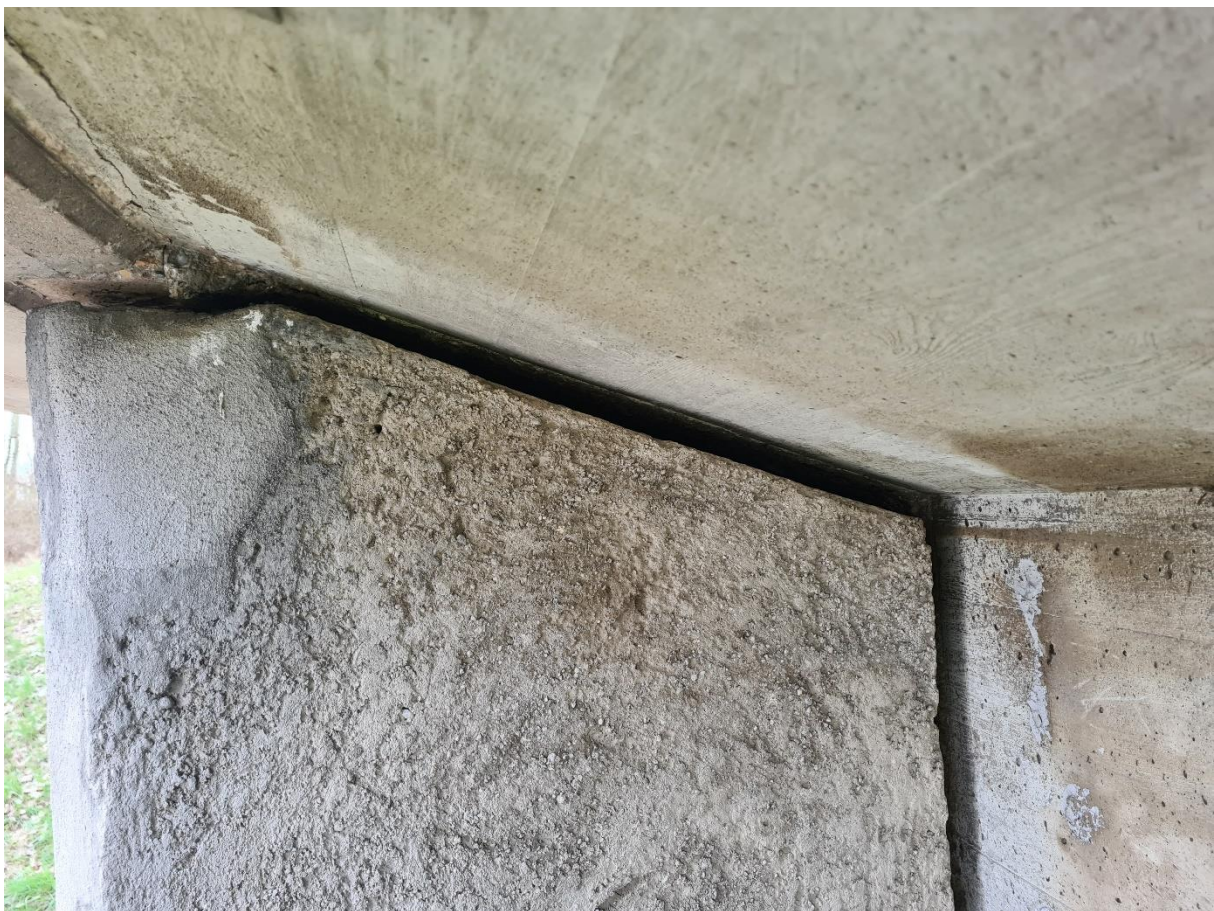
Am östlichen Bauwerk finden sich grundsätzlich ähnliche Strukturen, wie am westlichen Bauwerk (Abbildung 8 & Abbildung 9). Deshalb gilt hier grundsätzlich das gleiche wie dort. Auch hier kann eine (zumindest zeitweise) Nutzung dieser potenziellen Spaltenquartiere durch Fledermäuse nicht ausgeschlossen werden. Insgesamt gibt es aber etwas weniger geeignete Strukturen als am westlichen Bauwerk.

*Abbildung 8: Spalt am östlichen Bauwerk, der als Fledermausquartier in Frage kommt (April 2022).*

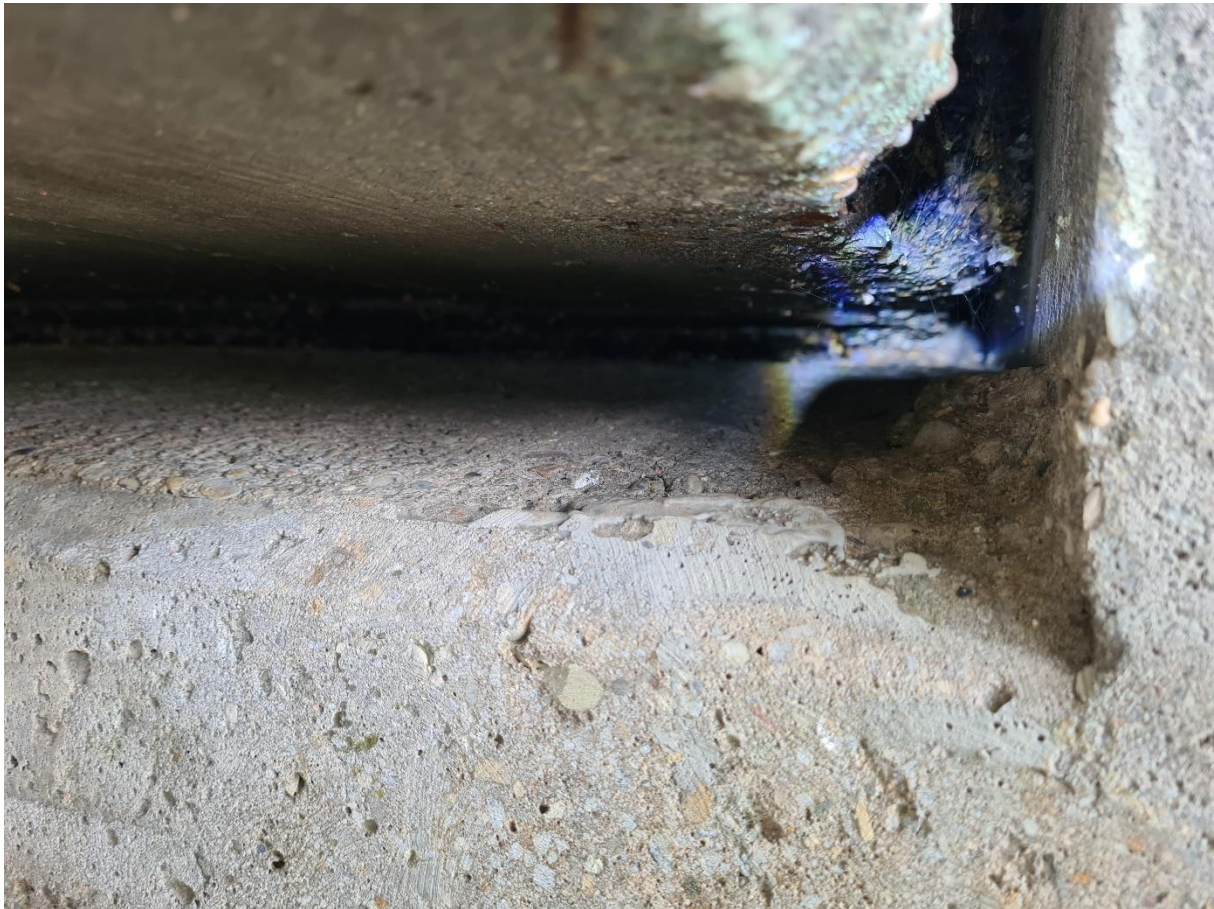
Abbildung 9: Hohlräum unter dem Überbau des östlichen Bauwerks (April 2022).
