**WKA an der Trettach**  
Wasserrechtlicher  
Genehmigungsantrag

Bearbeitungsrahmen Ökologie

Gemeinde: Oberstdorf  
Landkreis: Oberallgäu

**Limnologie**  
Übersichtslageplan: M 1:5000

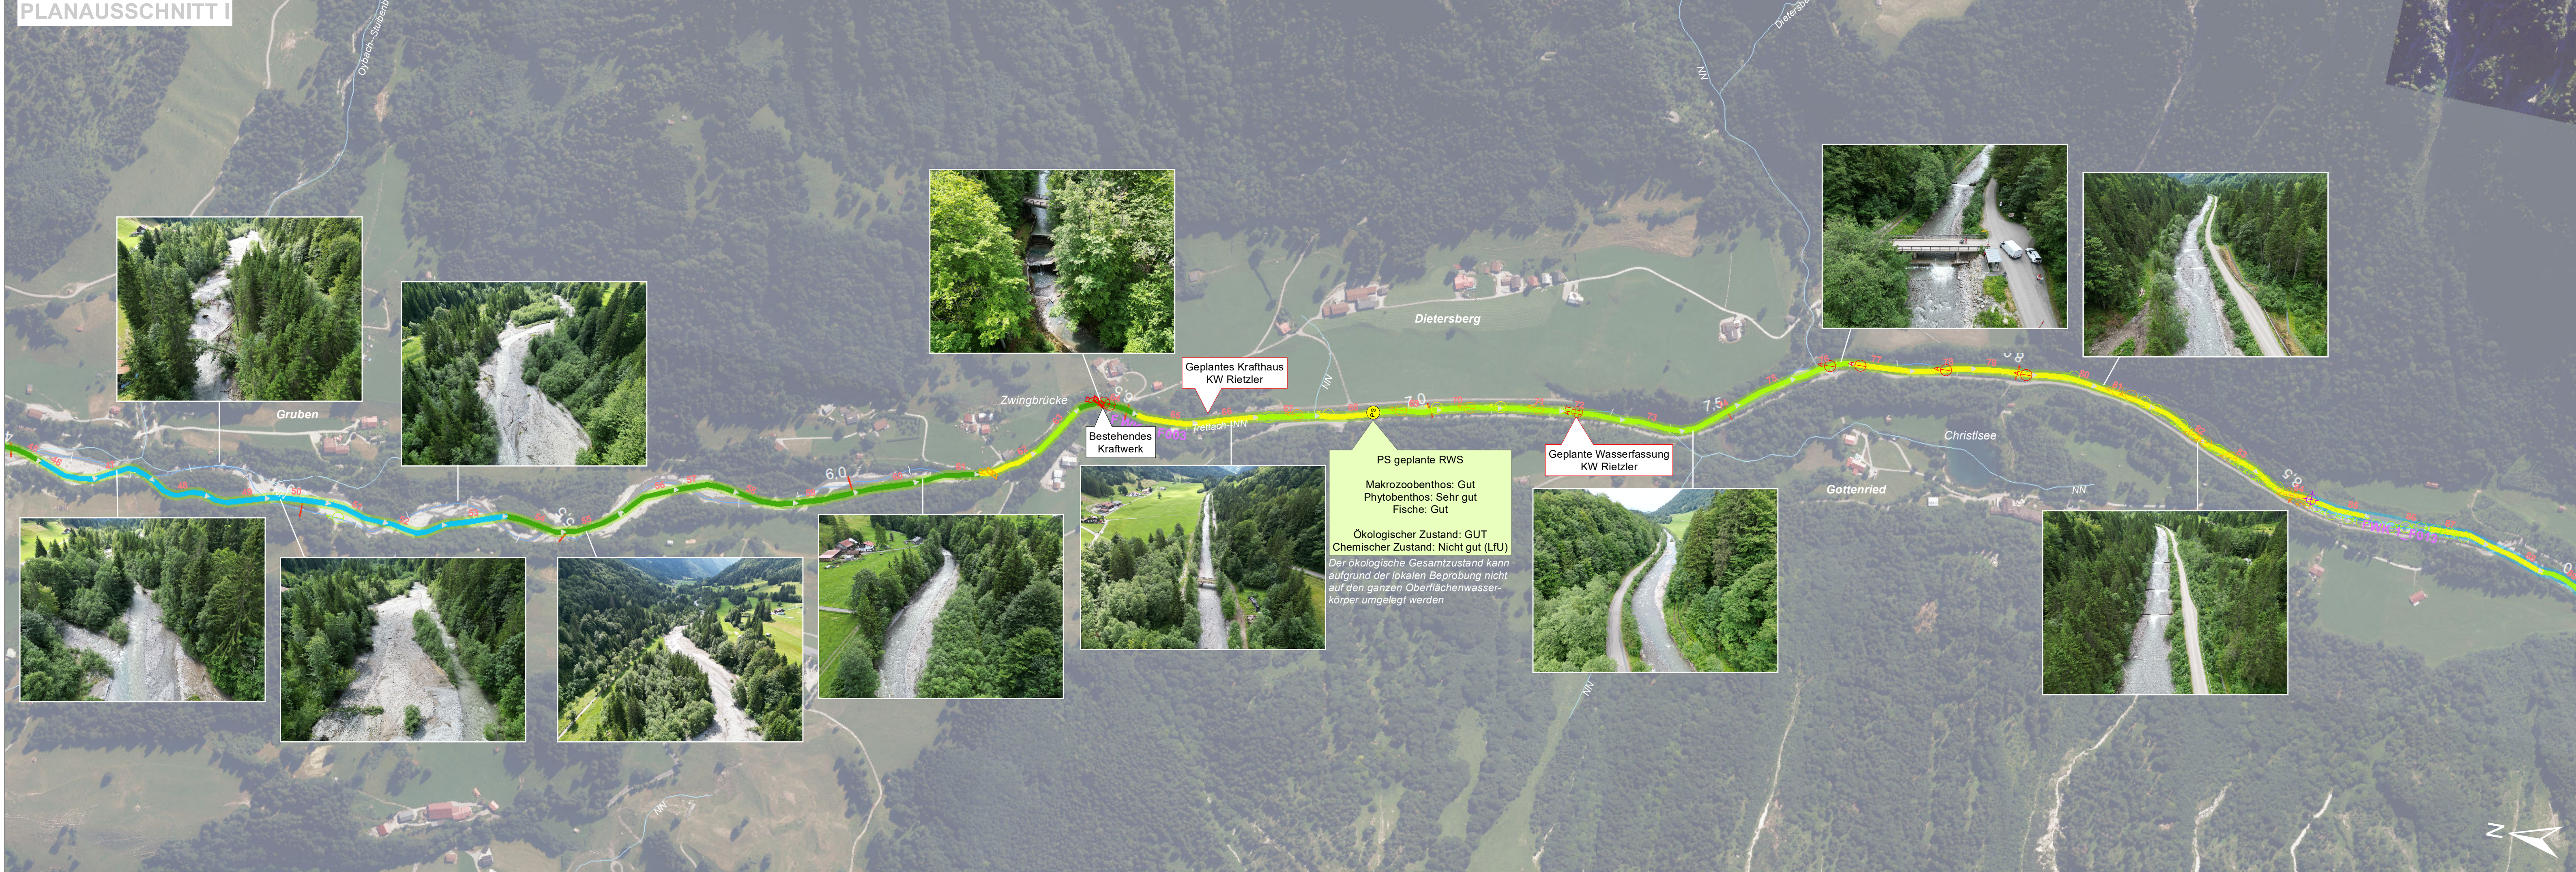
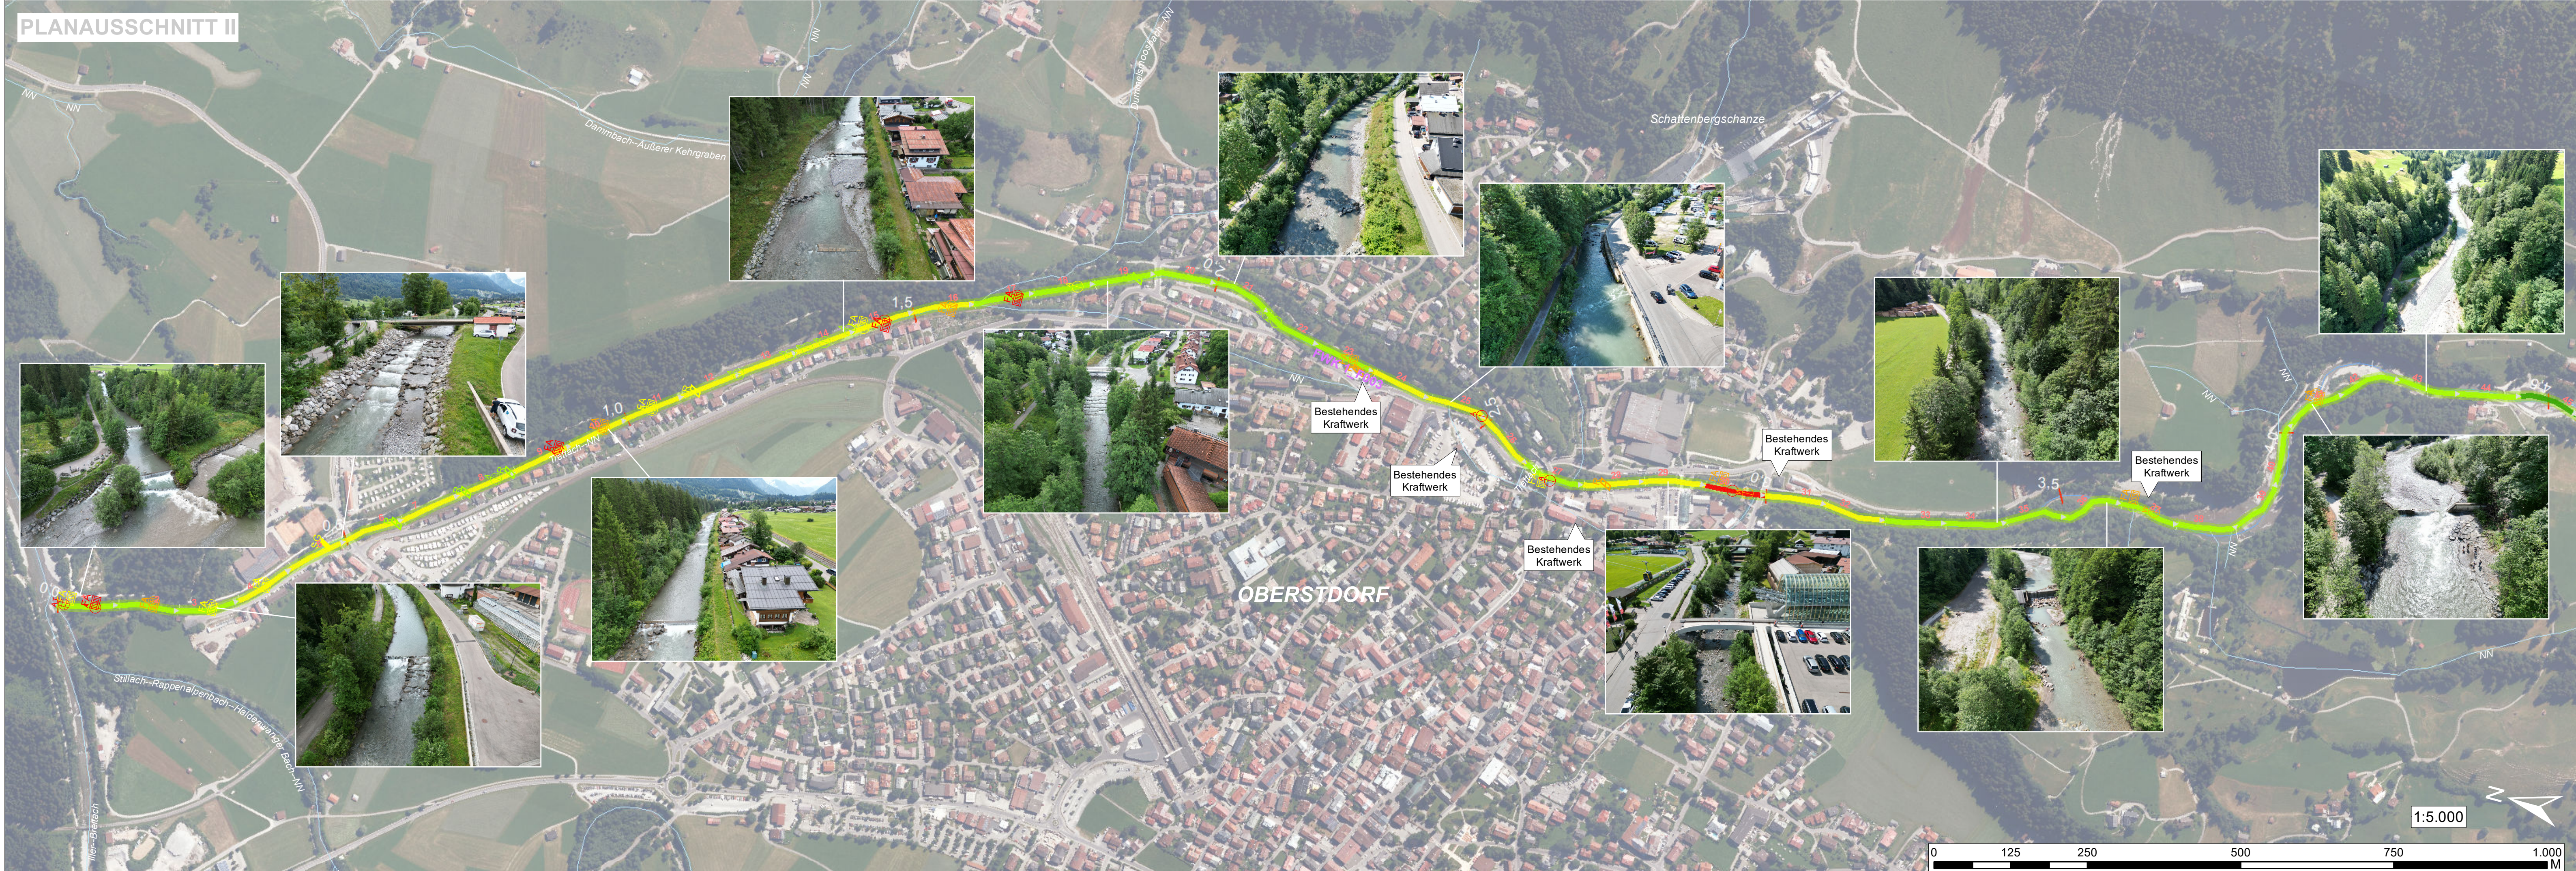
**Querbauwerke & Durchgängigkeit**

**Gewässerstruktur (LFU 2017, aktualisiert ITS, 2023)**
