WKA an der Trettach

**Wasserrechtlicher
Genehmigungsantrag**

Limnologie
Bericht

Berichtnr.: 1604_001-GÖ

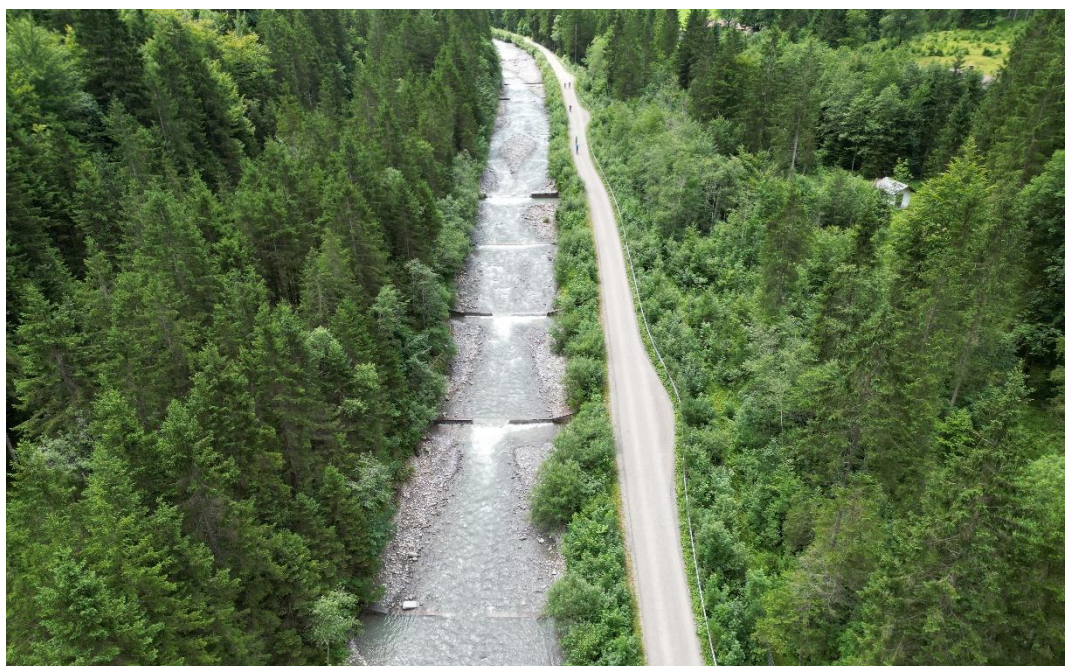
Abbildung 5: Verbauter und begradigter Abschnitt der Trettach mit zahlreichen Absturzbauwerken (ITS Scheiber ZT GmbH, 2023)

Der projektgegenständliche Flusswasserkörper FWK 1_F003 beginnt in der Trettach im Bereich des Weilers Gottenried bei Flkm 8,40. Das Gewässer ist in diesem Bereich stark verbaut und begradigt und durch Ufer- und Sohlverbauungen charakterisiert. Während orografisch rechts standortgerechte Vegetation anschließt, ist orografisch links nur mehr ein schmaler Uferbegleitstreifen aus niederwüchsigen Laubgehölzen vorhanden.

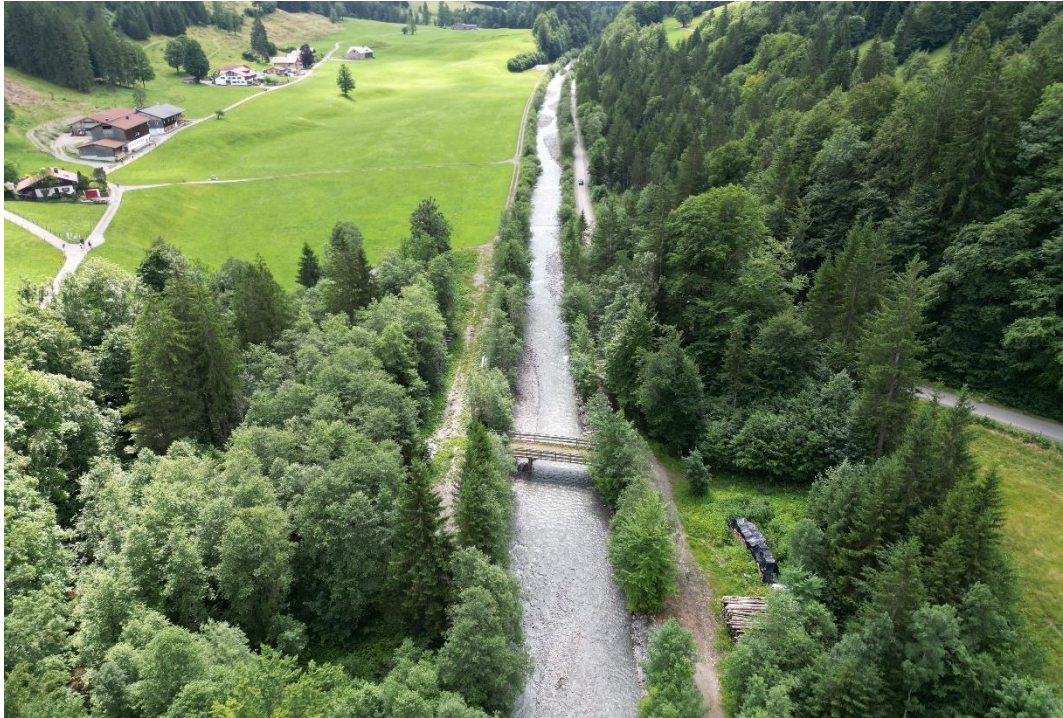
Abbildung 6: Verbauter und begradigter Abschnitt der Trettach im Bereich der geplanten Ausleitungsstrecke (ITS Scheiber ZT GmbH, 2023)

Unterhalb einer Brücke bei Flkm 7,67 liegt ein letztes, höheres Absturzbauwerk vor, bevor sich die Trettach kurz unzerhalb im Bereich der orografisch rechten Einmündung des Dietersbaches etwas aufweitert. Nach einer leichten Rechtskurve geht der Verlauf in einen weiteren stark begradigten Verlauf mit beidseitigen Ufersicherungen und Querbauwerken über. In diesem Abschnitt ist die Ausleitungsstrecke des gegenständlichen Kraftwerksprojektes geplant.

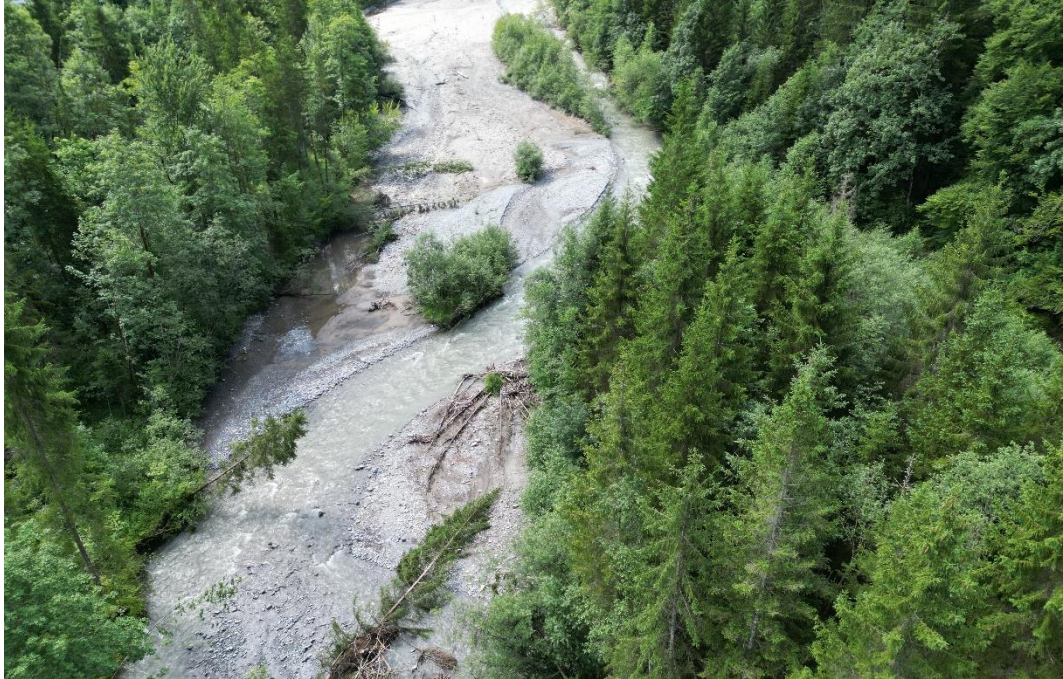
Abbildung 7: Naturnahe Furkationsstrecke mit Totholz, Schotter- und Vegetationsinseln (ITS Scheiber ZT GmbH, 2023)

Unterhalb der Ausbaustrecke überwindet die Trettach eine kleine Geländestufe, deren Höhenunterschied für ein bestehendes Kraftwerk ausgenutzt wird. Nach einem weiteren kurzen verbauten Abschnitt ändert sich die Gewässercharakteristik und das Bachbett weitet sich unterhalb der sogenannten Zwingbrücke stark auf. Es beginnt eine ca. 2,4 km lange Furkationsstrecke mit Uferanrissen, Schotteranlandungen und Vegetationsinseln. Im Weiler Gruben mündet orografisch rechts bei Flkm 4,75 der Oybach als größter Seitzubringer ein. Unterhalb der Einmündung verengt sich der Gewässerquerschnitt über eine kurze Strecke. Bei Flkm 4,15 liegt ein künstliches Querbauwerk vor.

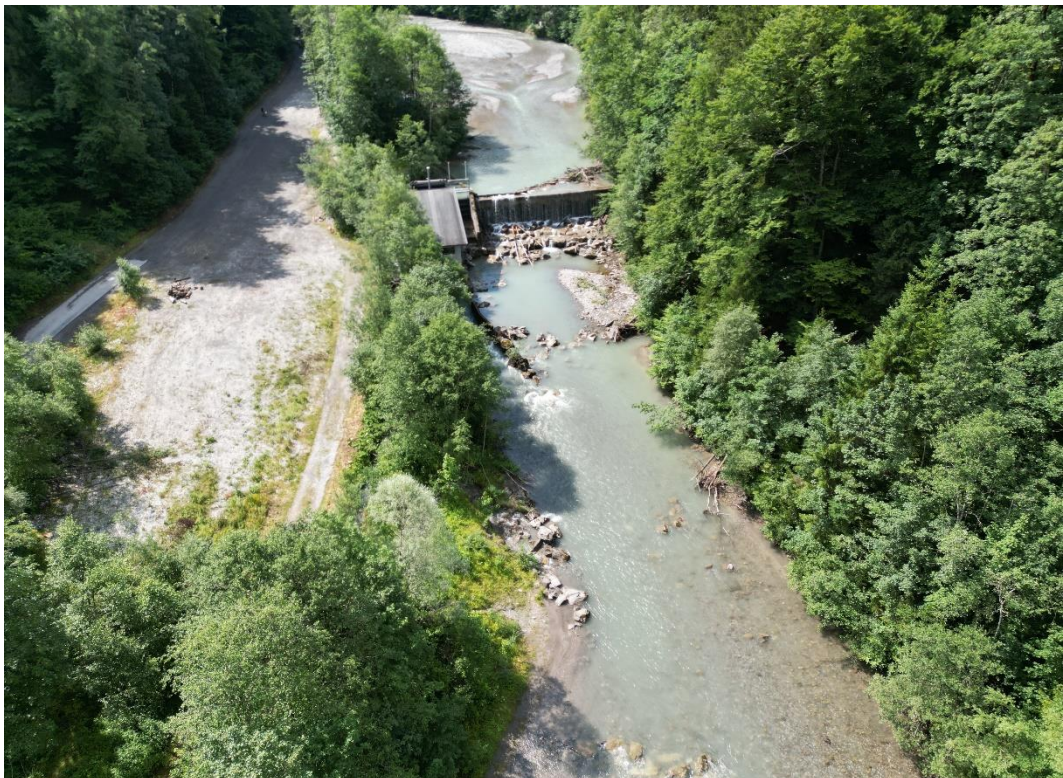
Abbildung 8: Stauwehr am Ende des Furkationsabschnittes (ITS Scheiber ZT GmbH, 2023)

Nach einer S-Kurve wird die Trettach durch ein weiteres Kraftwerk energiewirtschaftlich genutzt und ihr Wasser mit einem Wehr gestaut. Die Wehranlage bildet gleichzeitig das Ende der naturnahen Gewässerstrecke.

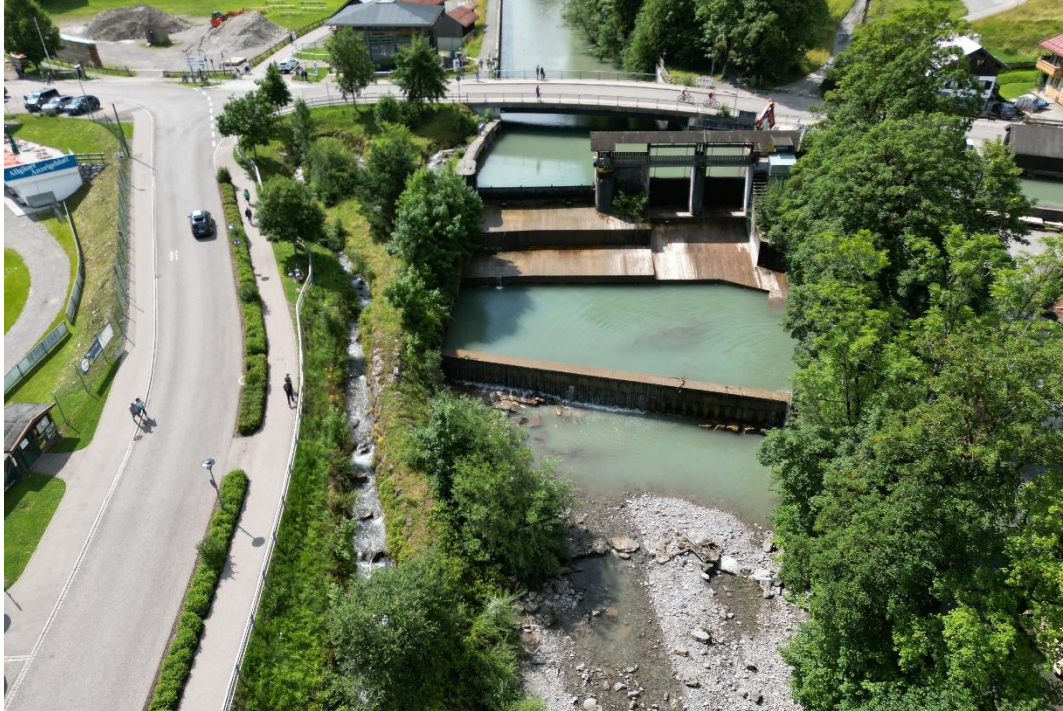
Abbildung 9: Ausleitungskraftwerk mit fischpassierbarem Umgehungsgerinne am Beginn des Siedlungsgebiets von Oberstdorf (ITS Scheiber ZT GmbH, 2023)

Im weiteren Bachverlauf geht die Trettach wieder in eine weitgehend durchgehend verbaute Gewässerstrecke über und durchfließt das Siedlungsgebiet von Oberstdorf. Bei Flkm 3,08 wird der Bach erneut durch ein Wehr aufgestaut.

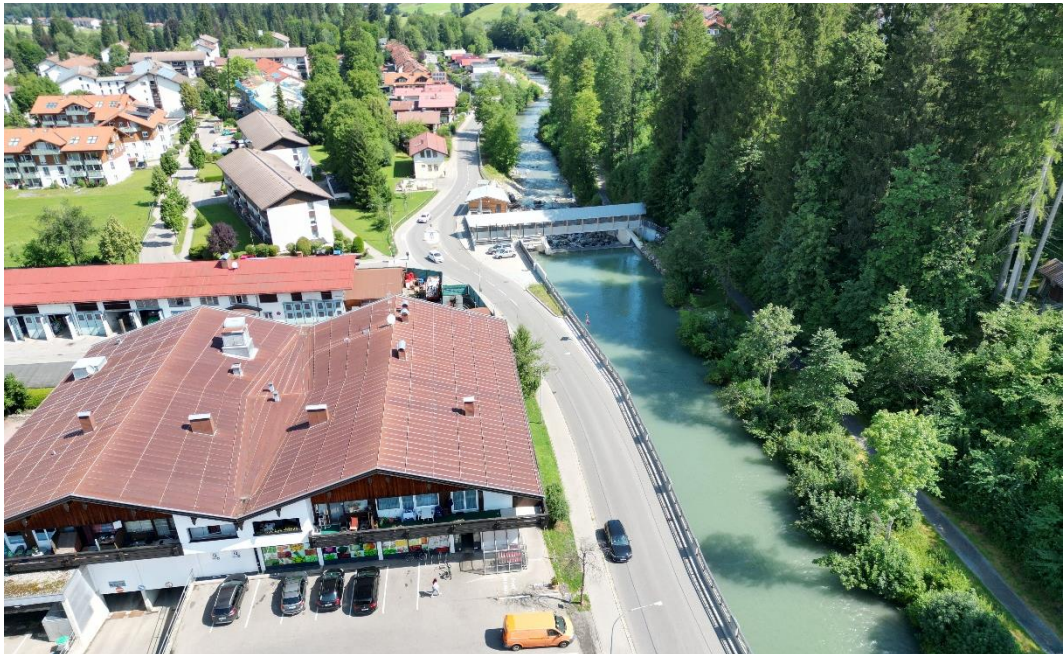
Abbildung 10: Staubereich eines weiteren Kraftwerks im Ortsgebiet von Oberstdorf (ITS Scheiber ZT GmbH, 2023)

Bei Flkm 2,30 befindet sich ein weiteres Kraftwerk. Zwischen den Kraftwerken liegt eine verbaute Gewässerstrecke mit nur punktuell vorhandener Ufervegetation.

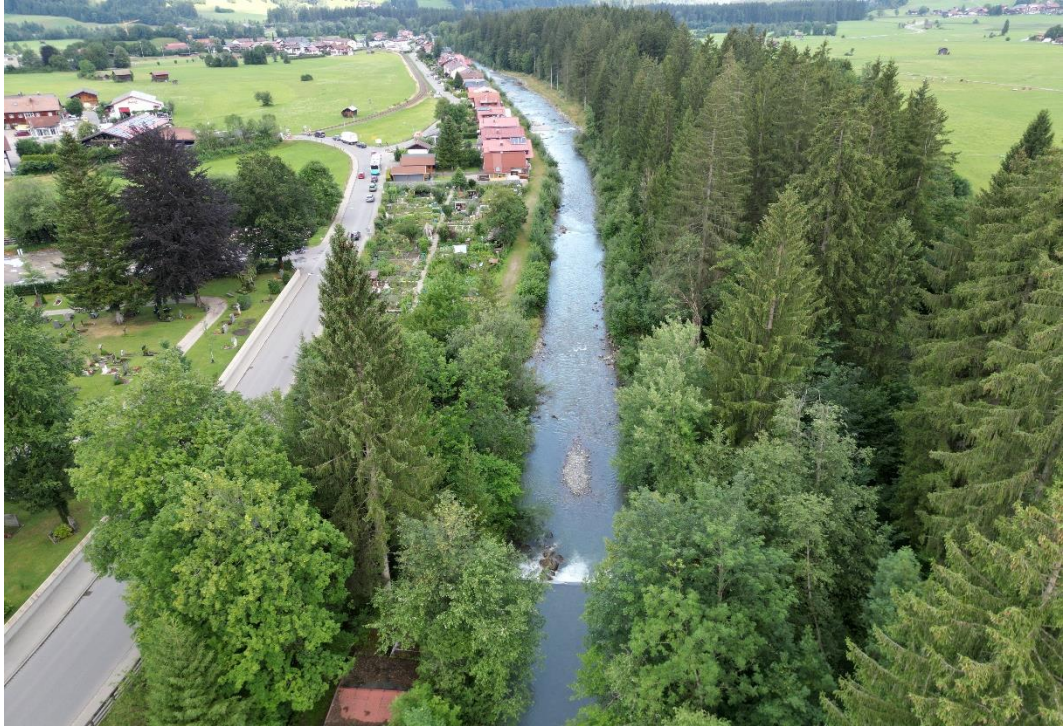
Abbildung 11: Begradigter, kanalartiger Abflussquerschnitt mit nur einseitig gut ausgeprägter Ufervegetation (ITS Scheiber ZT GmbH, 2023)

Unterhalb des Kraftwerks dreht die Trettach nach einem kurzen breiteren Abschnitt in eine nordwestliche Richtung, wo sie in einem begradigten Kanal bis zum Illerursprung fließt.

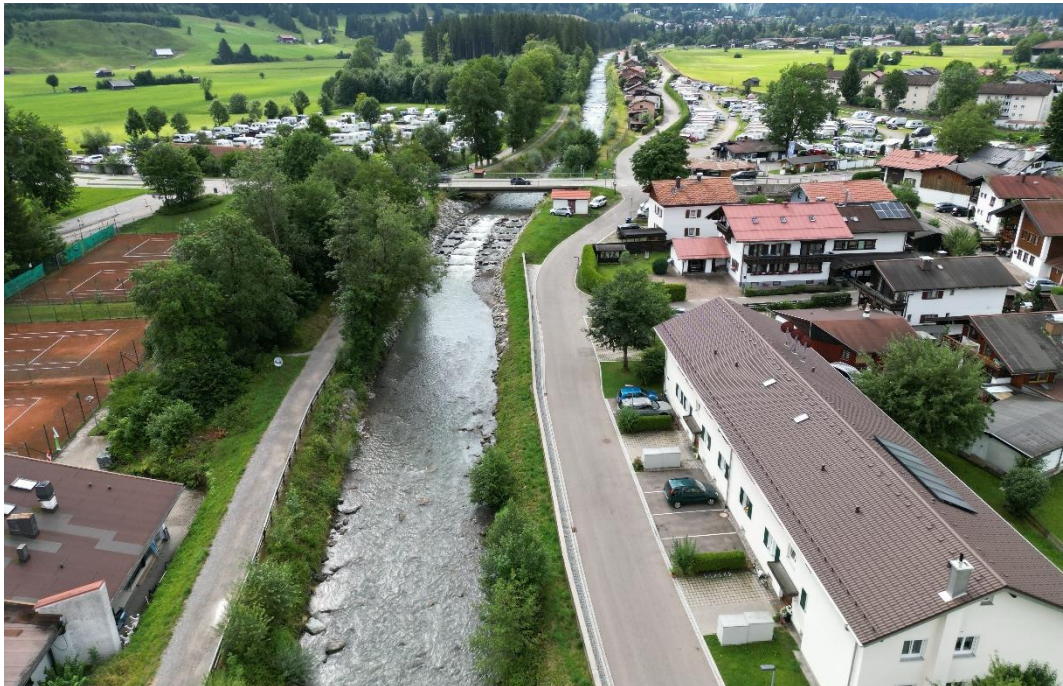
Abbildung 12: Begradigter, kanalartiger Abflussquerschnitt mit fischpassierbar ausgeführter Rampe (ITS Scheiber ZT GmbH, 2023)

Im begradigten Verlauf sind die Ufer zum Großteil verbaut und es liegen immer wieder Querbauwerke in Form von Abstürzen oder Rampen vor. Einige der künstlichen Wanderhindernisse weisen Fischaufstiegshilfen auf, wobei nicht alle als fischpassierbar eingestuft werden können.

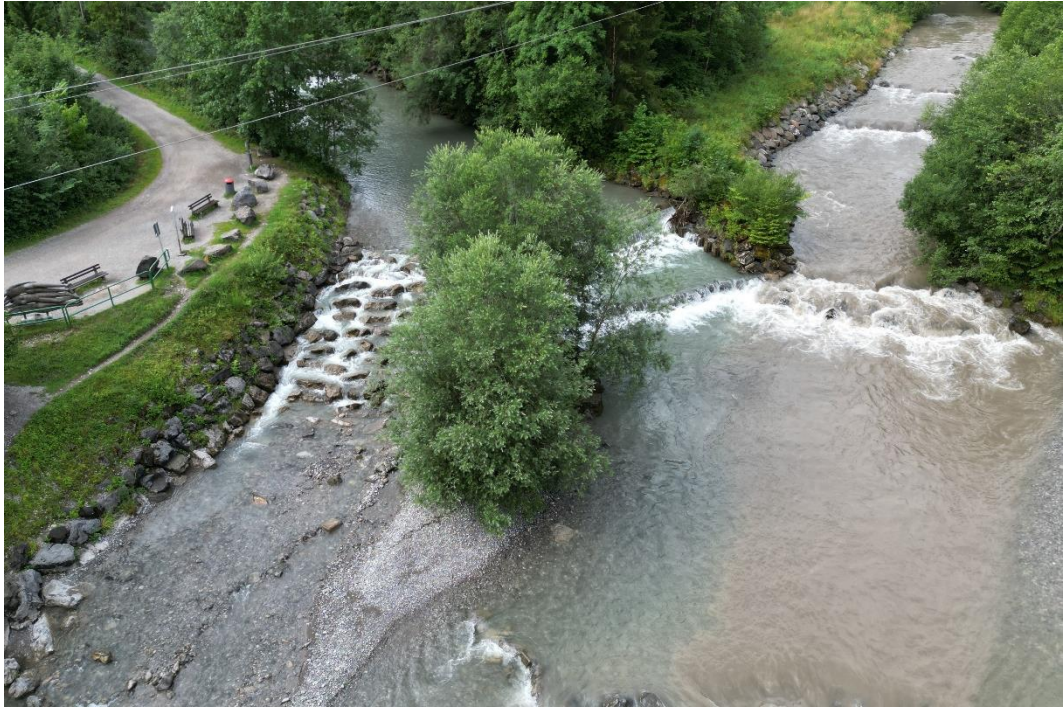
Abbildung 13: Beim Zusammenfluss der Trettach, Stillach und Breitach bildet sich die Iller (ITS Scheiber ZT GmbH, 2023)

Am Zusammenfluss der Trettach mit der Stillach und Breitach entspringt die Iller. Dabei wurde die Trettach mit Hilfe einer Fischaufstiegsanlage in Form einer Rampe an die Iller angebunden.

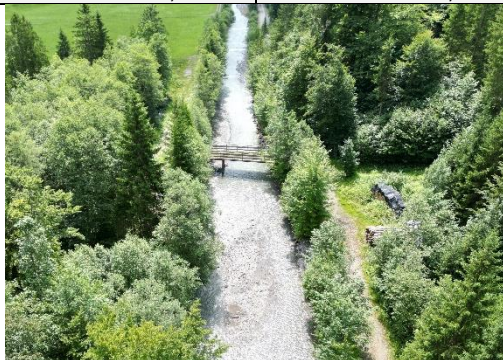
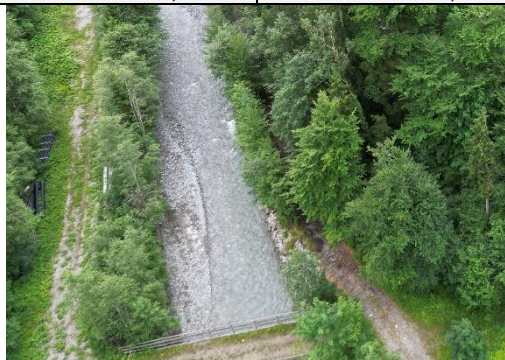
Trettach	FWK 1_F003	GKZ 1142	Stationierung [Flkm]: 6,500 – 6,600	Abschnitt 66
Gewässerbettstruktur				
4				
Linienführung	Verlagerungspotential	Entwicklungsanzeichen	Strukturausstattung	
3	7	4	1	
Auestruktur				
6				
Retentionsraum	Uferstreifenfunktion		Entwicklungspotential	
7	7		4	
Gewässerstruktur				
↓				
5 – Stark verändert				
Abschnitt 66 – Bild 1			Abschnitt 66 – Bild 2	
Ost 598049,16		Nord 5247776,27	Ost 598060,81	Nord 5247742,37

Flkm 6,60*: Begradigte Gewässerstrecke mit Brückenbauwerk (bachaufwärts)			Flkm 6,65*: Beidseitig verbauter Abschnitt mit Schotteranlandung (bachaufwärts)	
*...Kilometrierung der Bachabschnitte stimmt aufgrund der Anpassung des Gewässerverlaufes nicht mit der aktualisierten Kilometrierung zusammen

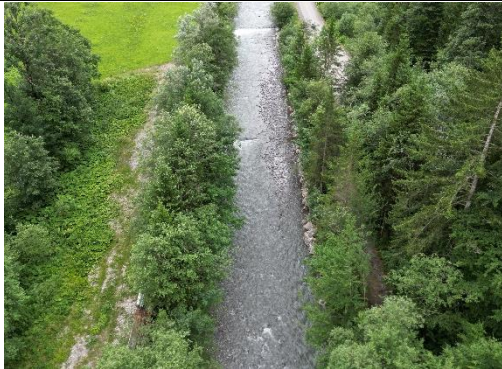
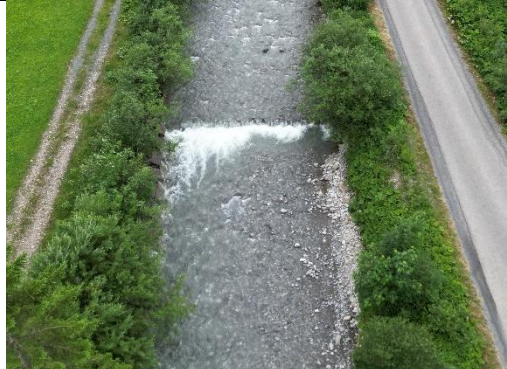
Trettach	FWK 1_F003	GKZ 1142	Stationierung [Flkm]: 6,600 – 6,700	Abschnitt 67
Gewässerbettstruktur				
3				
Linienführung	Verlagerungspotential	Entwicklungsanzeichen	Strukturausstattung	
3	7	2	1	
Auestruktur				
6				
Retentionsraum	Uferstreifenfunktion		Entwicklungspotential	
7	7		4	
Gewässerstruktur				
↓				
4 – Deutlich verändert				
Abschnitt 67 – Bild 1			Abschnitt 67 – Bild 2	
Ost 598074,85	Nord 5247692,04		Ost 598093,37	Nord 5247631,55

Flkm 6,72*: Begradigter, verbauter Abschnitt mit Querbauwerken (bachaufwärts)			Flkm 6,78*: Mangelhaft fischpassierbares Absturzbauwerk (bachaufwärts)	
*...Kilometrierung der Bachabschnitte stimmt aufgrund der Anpassung des Gewässerverlaufes nicht mit der aktualisierten Kilometrierung zusammen

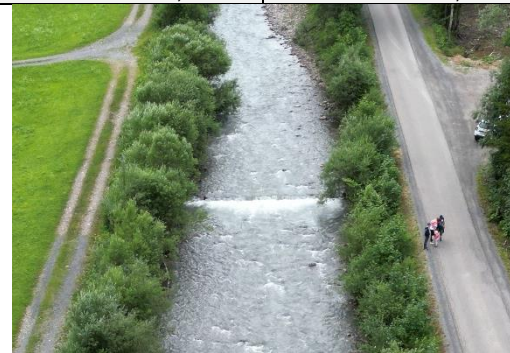
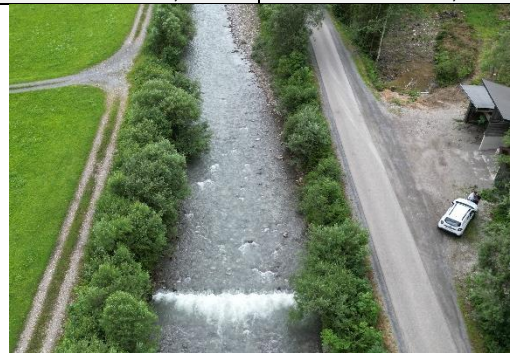
Trettach	FWK 1_F003	GKZ 1142	Stationierung [Flkm]: 6,700 – 6,800	Abschnitt 68
Gewässerbettstruktur				
4				
Linienführung	Verlagerungspotential	Entwicklungsanzeichen	Strukturausstattung	
3	7	4	1	
Auestruktur				
6				
Retentionsraum	Uferstreifenfunktion		Entwicklungspotential	
7	7		4	
Gewässerstruktur				
↓				
5 – Stark verändert				
Abschnitt 68 – Bild 1			Abschnitt 68 – Bild 2	
Ost 598103,82	Nord 5247587,49		Ost 598107,41	Nord 5247575,39

Flkm 6,81*: Begradigter, verbauter Abschnitt mit Querbauwerken (bachaufwärts)			Flkm 6,83*: Eingeschränkt fischpassierbares Absturzbauwerk (bachaufwärts)	
*...Kilometrierung der Bachabschnitte stimmt aufgrund der Anpassung des Gewässerverlaufes nicht mit der aktualisierten Kilometrierung zusammen

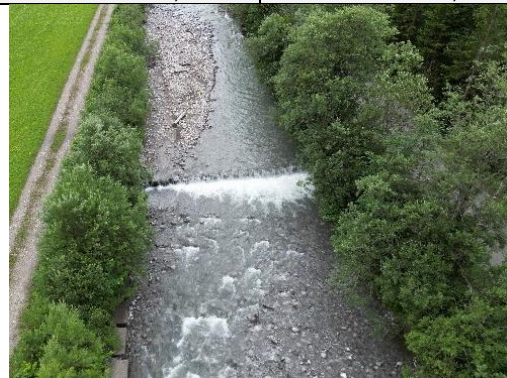
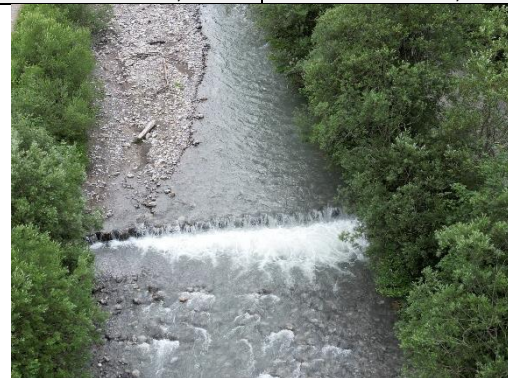
Trettach	FWK 1_F003	GKZ 1142	Stationierung [Flkm]: 6,800 – 6,900	Abschnitt 69
Gewässerbettstruktur				
3				
Linienführung	Verlagerungspotential	Entwicklungsanzeichen	Strukturausstattung	
3	7	2	1	
Auestruktur				
6				
Retentionsraum	Uferstreifenfunktion		Entwicklungspotential	
7	7		4	
Gewässerstruktur				
↓				
4 – Deutlich verändert				
Abschnitt 69 – Bild 1			Abschnitt 69 – Bild 2	
Ost 598135,78	Nord 5247476,07		Ost 598138,77	Nord 5247463,07

Flkm 6,93*: Begradigter, verbauter Abschnitt mit Querbauwerken (bachaufwärts)			Flkm 6,95*: Mangelhaft fischpassierbares Absturzbauwerk (bachaufwärts)	
*...Kilometrierung der Bachabschnitte stimmt aufgrund der Anpassung des Gewässerverlaufes nicht mit der aktualisierten Kilometrierung zusammen

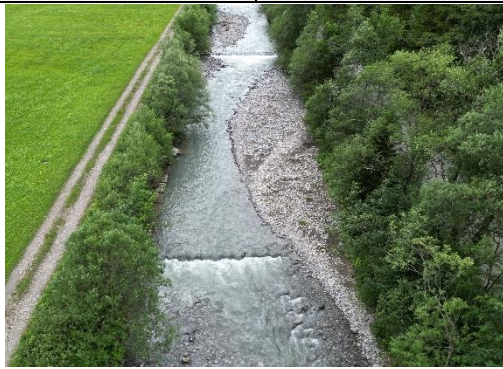
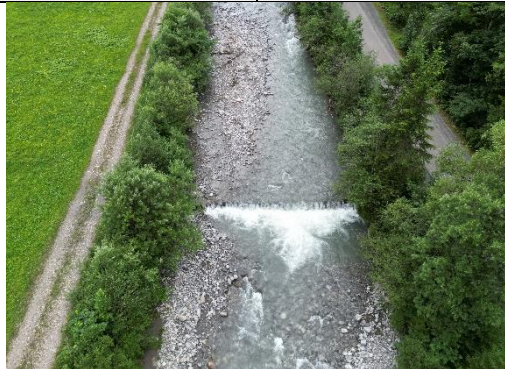
Trettach	FWK 1_F003	GKZ 1142	Stationierung [Flkm]: 6,900 – 7,000	Abschnitt 70
Gewässerbettstruktur				
3				
Linienführung	Verlagerungspotential	Entwicklungsanzeichen	Strukturausstattung	
3	7	2	1	
Auestruktur				
6				
Retentionsraum	Uferstreifenfunktion		Entwicklungspotential	
7	7		4	
Gewässerstruktur				
↓				
4 – Deutlich verändert				
Abschnitt 70 – Bild 1			Abschnitt 70 – Bild 2	
Ost 598153,07	Nord 5247408,26		Ost 598165,61	Nord 5247360,91

Flkm 7,01*: Begradigter, verbauter Abschnitt mit Querbauwerken (bachaufwärts)			Flkm 7,06*: Mangelhaft fischpassierbares Absturzbauwerk (bachaufwärts)	
*...Kilometrierung der Bachabschnitte stimmt aufgrund der Anpassung des Gewässerverlaufes nicht mit der aktualisierten Kilometrierung zusammen

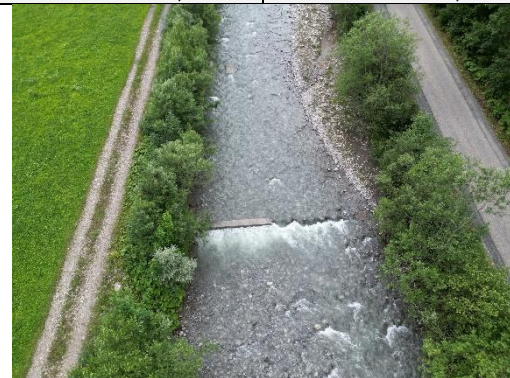
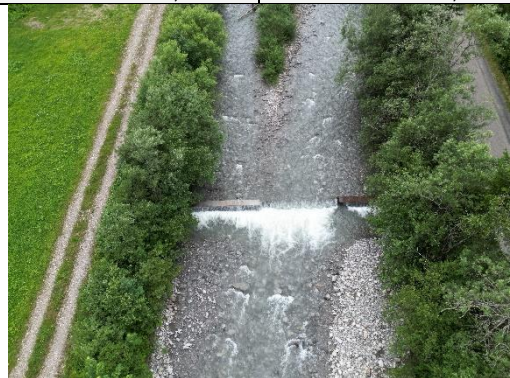
Trettach	FWK 1_F003	GKZ 1142	Stationierung [Flkm]: 7,000 – 7,100	Abschnitt 71
Gewässerbettstruktur				
3				
Linienführung	Verlagerungspotential	Entwicklungsanzeichen	Strukturausstattung	
3	7	2	1	
Auestruktur				
6				
Retentionsraum	Uferstreifenfunktion		Entwicklungspotential	
7	7		4	
Gewässerstruktur				
↓				
4 – Deutlich verändert				
Abschnitt 71 – Bild 1			Abschnitt 71 – Bild 2	
Ost 598176,67	Nord 5247308,49		Ost 598188,62	Nord 5247246,50

Flkm 7,11*: Eingeschränkt fischpassierbares Absturzbauwerk (bachaufwärts)			Flkm 7,18*: Mangelhaft fischpassierbares Absturzbauwerk (bachaufwärts)	
*...Kilometrierung der Bachabschnitte stimmt aufgrund der Anpassung des Gewässerverlaufes nicht mit der aktualisierten Kilometrierung zusammen

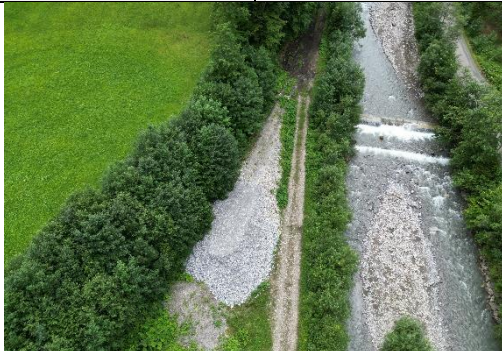
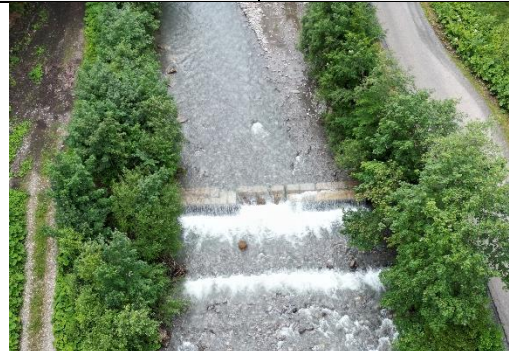
Trettach	FWK 1_F003	GKZ 1142	Stationierung [Flkm]: 7,100 – 7,200	Abschnitt 72
Gewässerbettstruktur				
3				
Linienführung	Verlagerungspotential	Entwicklungsanzeichen	Strukturausstattung	
1	7	1	1	
Auestruktur				
7				
Retentionsraum	Uferstreifenfunktion		Entwicklungspotential	
7	7		7	
Gewässerstruktur				
↓				
4 – Deutlich verändert				
Abschnitt 72 – Bild 1			Abschnitt 72 – Bild 2	
Ost 598195,19	Nord 5247209,61		Ost 598197,28	Nord 5247180,19

Flkm 7,11*: Bewachsene Schotterinsel und Absturztreppe (bachaufwärts)			Flkm 7,18*: Nicht fischpassierbare Absturztreppe (bachaufwärts)	
*...Kilometrierung der Bachabschnitte stimmt aufgrund der Anpassung des Gewässerverlaufes nicht mit der aktualisierten Kilometrierung zusammen

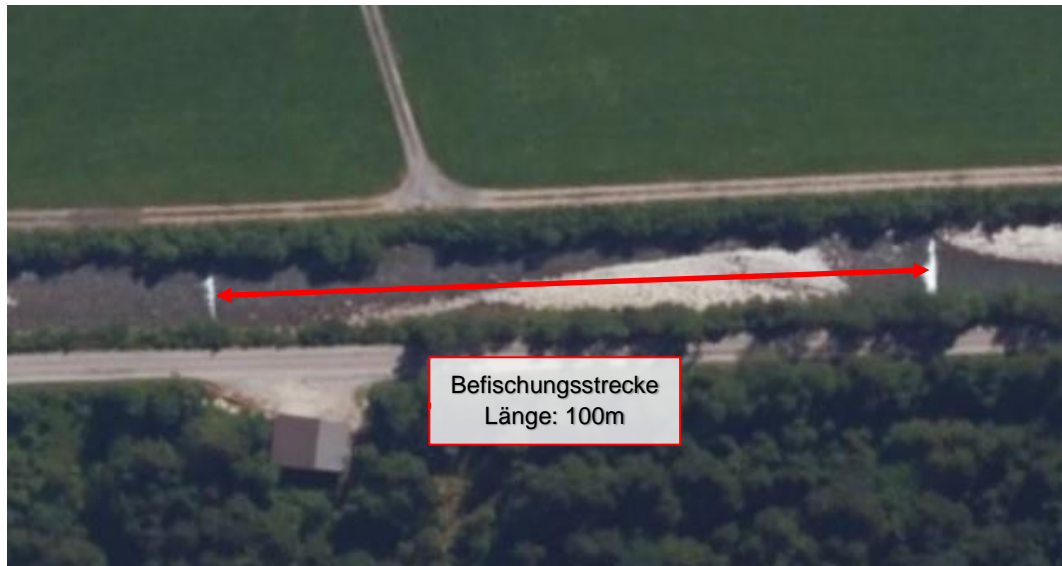
Abbildung 19: Lage der Befischungsstrecke an der Trettach (Quelle: LfU - UmweltAtlas, 2023)

Die Befischungsstrecke befindet sich bachaufwärts der *Alpe Oberau* oberhalb einer Brücke zwischen Flkm 6,720 und Flkm 6,820. Aufgrund der durchschnittlich benetzten Gewässerbreite ergab sich eine Befischungsstrecke von 100 m.

Die Befischungsstrecke ist durch einen begradigten und beidseitig verbauten Gewässerverlauf und regelmäßig vorkommenden künstlichen Abstürzen geprägt. Beidseitig ist ein schmaler Uferbegleitsaum ausgebildet der das Gewässer nur randlich etwas beschattet. Die Ufersicherung bietet durch Nischen abschnittsweise Deckungsmöglichkeiten für Fische. Das Sohlsubstrat setzt sich hauptsächlich aus meso- bis makrolithalen Korngrößen zusammen.

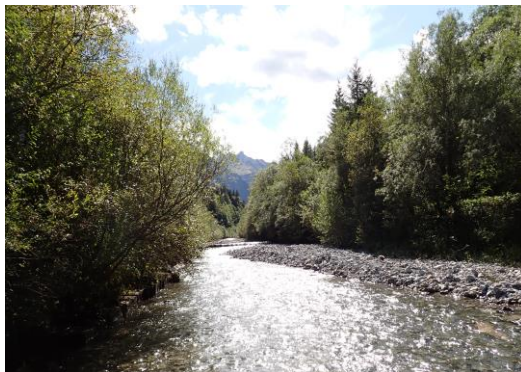
Befischungstrecke

Abbildung 21: Fotodokumentation der Befischung an der Trettach (ITS Scheiber ZT GmbH, 2023)

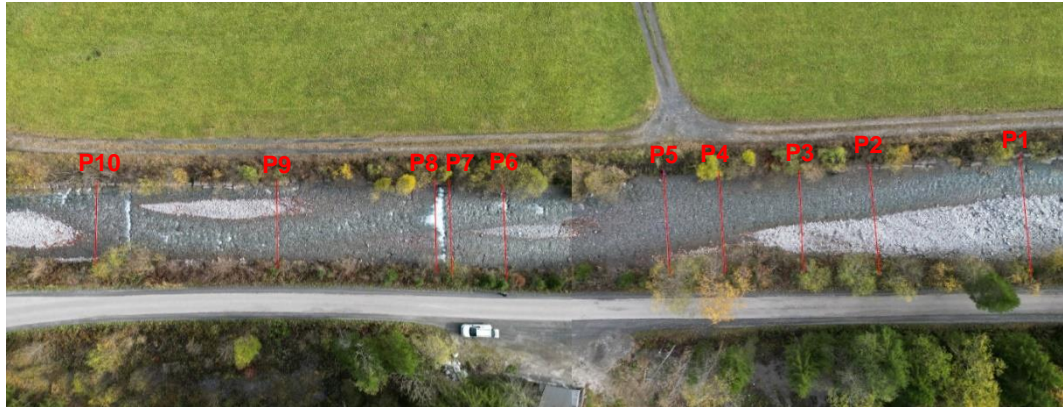
Abbildung 27: Untersuchungsstrecke des Dotierversuches mit zehn Querprofilen (ITS Scheiber ZT GmbH, 2021)

Die Versuchsstrecke (Dotierversuch/ Habitatmodellierung) an der Trettach wurde in der geplanten Restwasserstrecke zwischen Flkm 6,78 und Flkm 6,92 durchgeführt.
