Geplantes Hochwasserrückhaltebecken im Laugnatal bei Welden

Kartierung von Horst- und Höhlenbäumen

April 2018

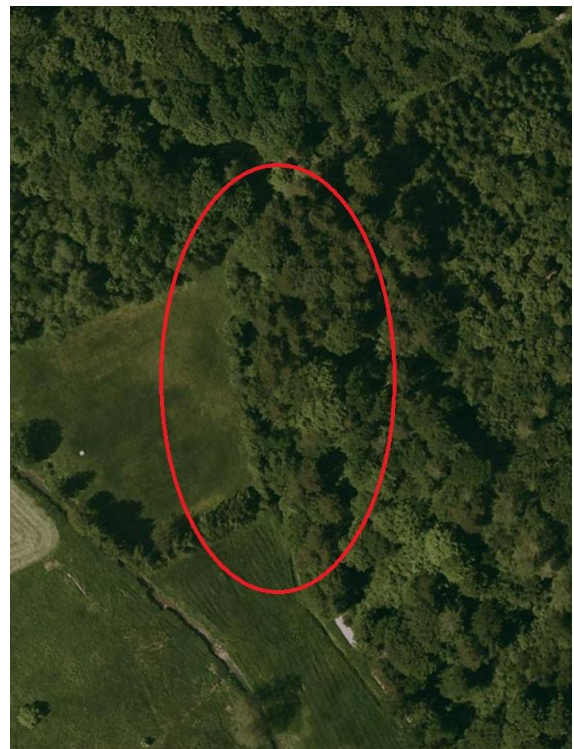
Abb. 2: Luftbildausschnitt des Untersuchungsgebiets

Die Kartierung der Biotopbäume wurde am 6.04.2018 durchgeführt. Dabei wurde der in Abb. 2 skizzierte Bereich abgegangen und potenzielle (ältere) Bäume auf das Vorhandensein von alten Nestern, Spechthöhlen, Astlöchern, Stamm- und Rindenspalten sowie stärkeres Totholz untersucht. Die Kronenregionen der Laubbäume waren zu diesem Zeitpunkt vor dem Laubaustrieb mit dem Fernglas gut einsehbar. In den Fichtenbeständen ist die Sicht im Kronenbereich ganzjährig eingeschränkt, dort sind jedoch aufgrund des geringen Stammumfangs und der schwachen Äste in der Regel keine Höhlen ausgebildet.

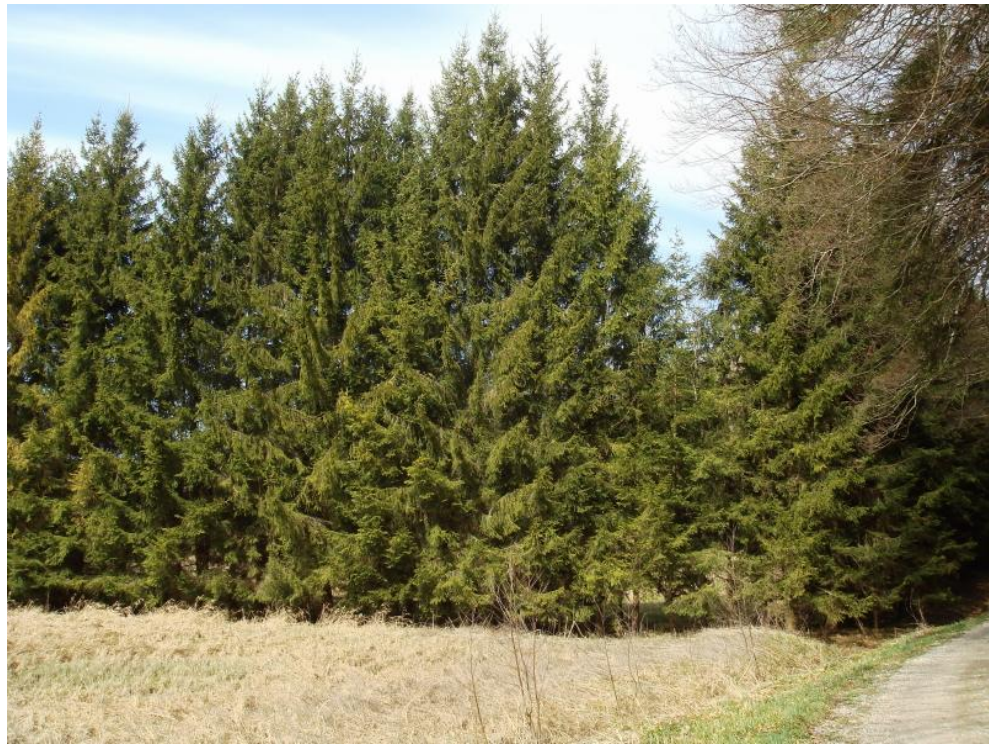
Foto 1 Gehölzreihe am Südrand der Nasswiese (BK-Nr. 7530-1053-002) westlich des Waldrandes, Blickrichtung Nord: Fichtenbestand mittleren Alters mit einzelnen Laubbäumen (nicht im Bild)

Westlich des Forstweges befindet sich eine als Biotopfläche (BK-Nr. 7530-1053-002) kartierte, verbrachte Nasswiese, die im Westen von der Laugna und auf den anderen Seiten von Gehölzen begrenzt wird. Im Süden und Osten handelt es sich dabei um Fichtenzeilen mit vereinzelt Laubbäumen, während im Norden flächiger Mischwald angrenzt (Abb. 2, Fotos 1 und 2).

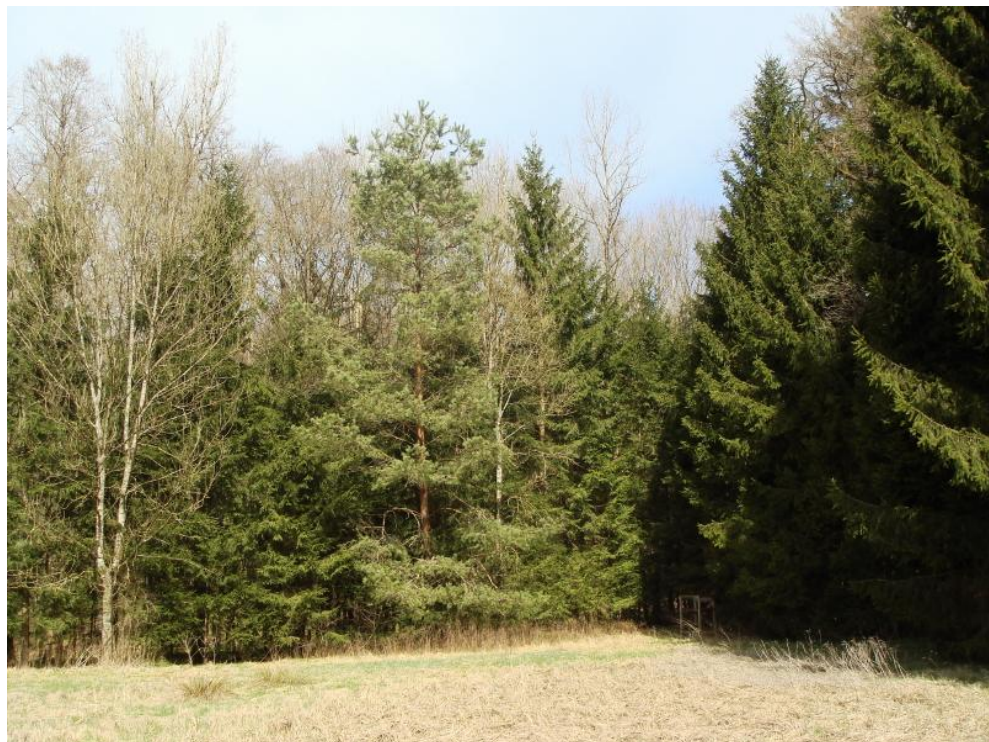
Foto 2 Gehölzbestand am Nordrand der Nasswiese (BK-Nr. 7530-1053-002) westlich des Waldrandes, Blickrichtung Nord: Mischwald mit Fichten, Kiefern und Laubbäumen, rechts Fichtenzeile am Ostrand der Fläche entlang Forstweg

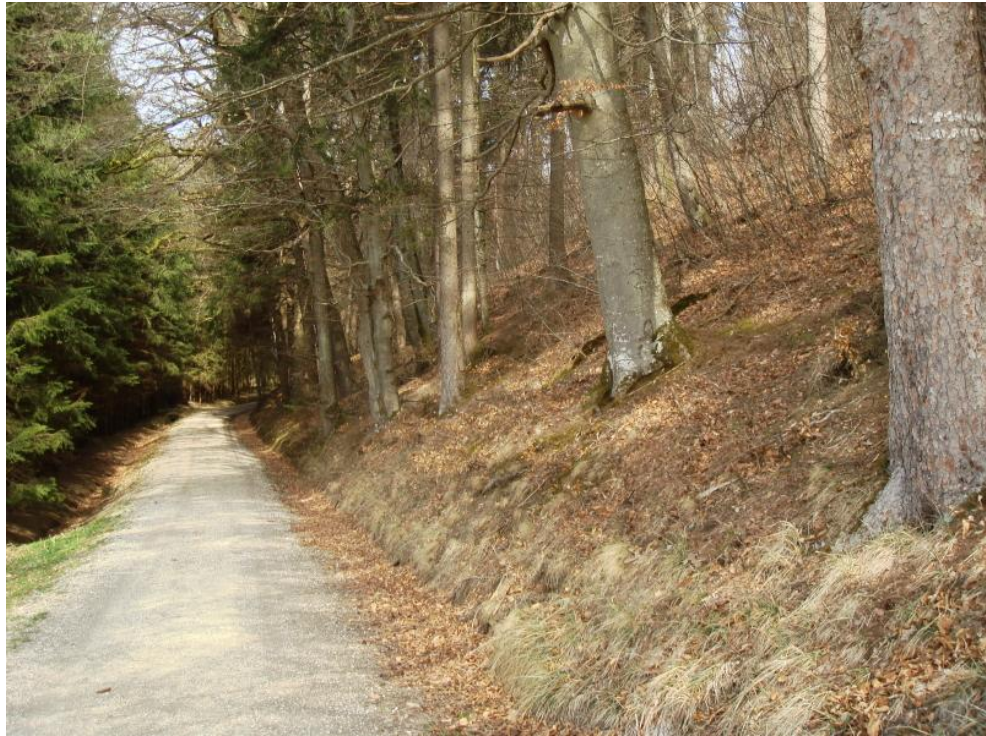
Foto 3 Forstweg zwischen Nasswiese und Hangwald, Blickrichtung Nord: links Fichtenzeile am Ostrand der Biotopfläche, rechts Mischwald mit hohem Laubbaumanteil (Rotbuchen, Eichen) sowie Kiefern und Fichten

Der rund 120 m lange Wegabschnitt grenzt im Osten an einen Hangwald (Schneeberg) mit hohem Altholzanteil, wobei insbesondere in der Südhälfte Laubbäume (Rotbuchen, Eichen) überwiegen, während in der Nordhälfte vermehrt Fichten vertreten sind (Fotos 3 - 6). Der Altbestand ist vor allem im Südschnitt stärker aufgelockert und hier mit dichten Jungwuchs aus Rotbuchen durchmischt (Foto 5).

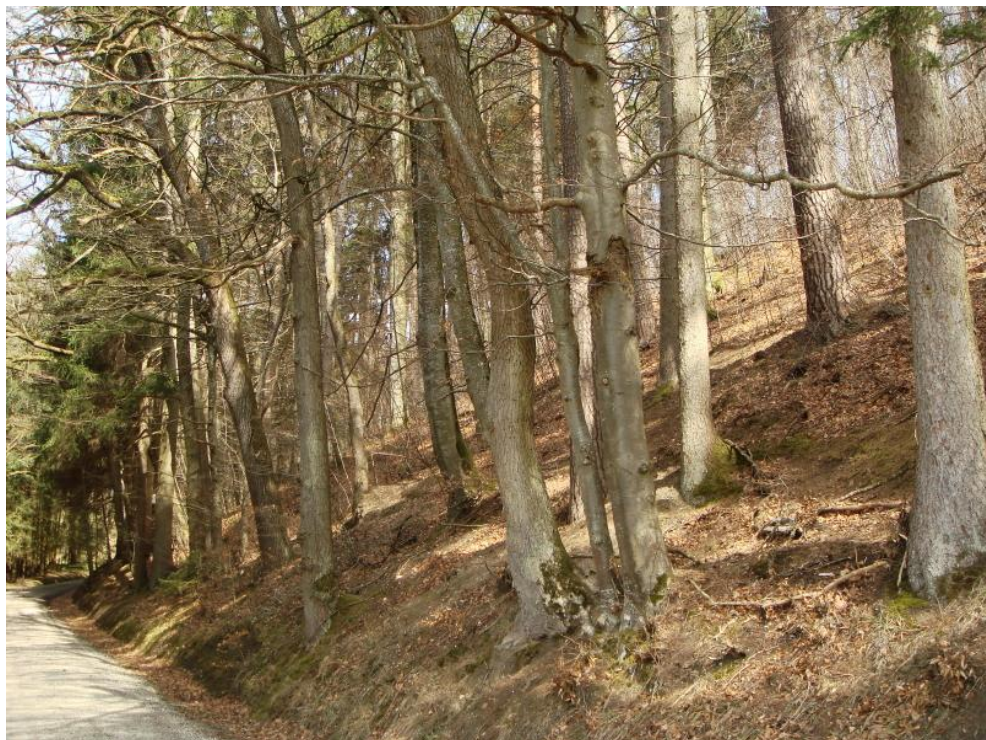
Foto 4 Gehölzbestand am Hang östlich Forstweg, Blickrichtung Nordost: Südlicher Abschnitt mit Altbestand von Eichen, Rotbuchen, Fichten und Kiefern

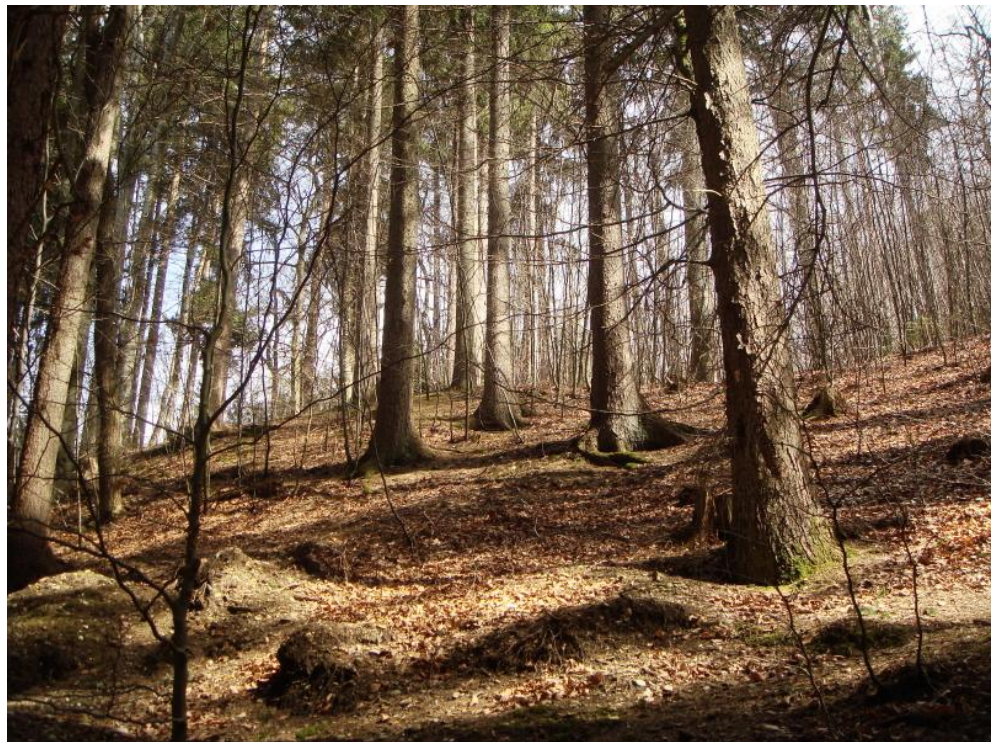
Foto 6 Gehölzbestand am Hang östlich Forstweg, Blickrichtung Nordost: Von Fichten dominierter Nordabschnitt mit jüngerem Buchenbestand im Hintergrund

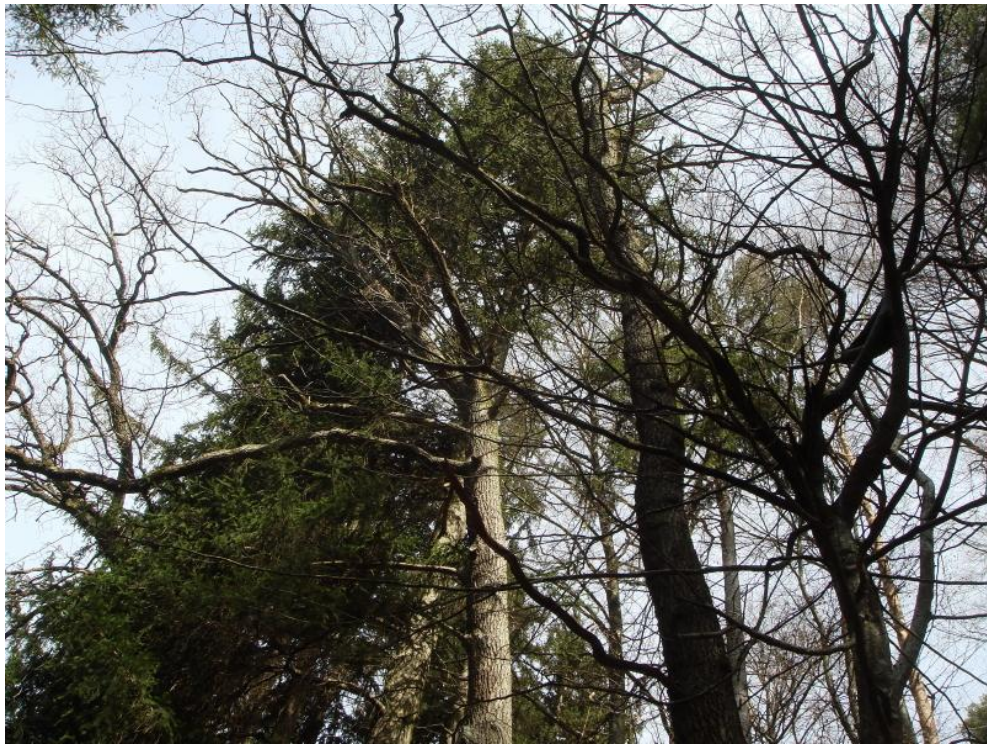
Foto 7 Gehölzbestand am Hang östlich Forstweg, Kronenregion unmittelbar am Wegrand: Mischwald mit hohem Altholzanteil aus Eichen, Buchen und Fichten

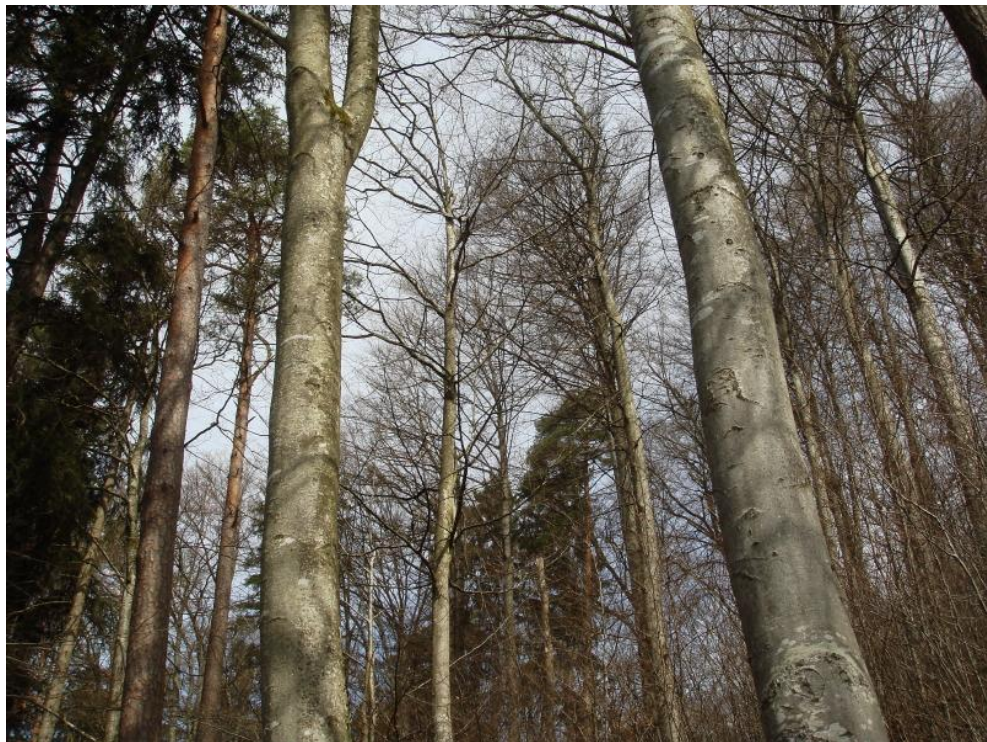
Foto 8 Gehölzbestand am Hang östlich Forstweg, Altholzbestand mit Rotbuchen, Kiefern und Fichten
