**„Antrag auf Erteilung der wasserrechtlichen Bewilligung für die
WKA „Hinterschmelz“ am Lambach in Lam“
Fachbeitrag Wasserrahmenrichtlinie (WRRL)**

Ingenieurbüro Pfeffer
Stadtplatz 9
94209 Regen
Regen, den 23.10.2024

Unterlage U14: Fachbeitrag WRRL

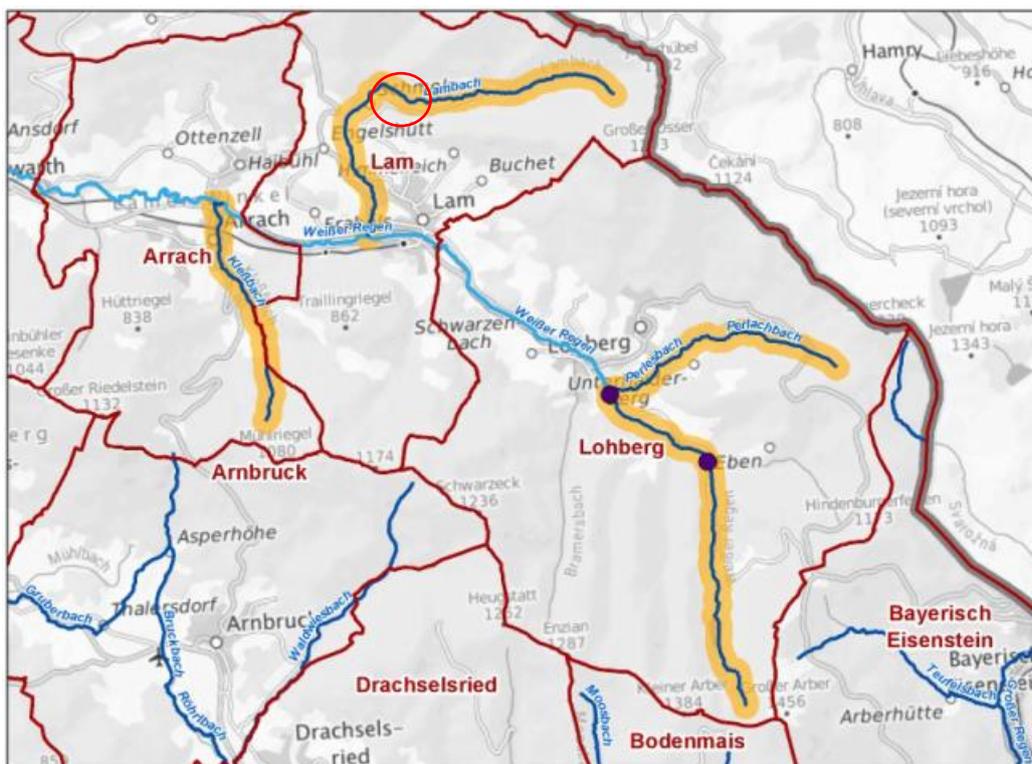
Abbildung 2: Oberflächenwasserkörper inkl. Einzugsgebiet. Lila Punkte kennzeichnen operative Messstelle. Das PG ist mit rotem Kreis markiert (Quelle: UmweltAtlas Bayern, Bayerisches Landesamt für Umwelt, Stand 10/2023 – bearbeitet)

Das Einzugsgebiet des Wasserkörpers umfasst 62 km² und die Fließlänge beträgt 24,7 km (ausschließlich Gewässer III. Ordnung). Der prägende Gewässertyp wird mit *Typ 5: Grobmaterialreiche, silikatische Mittelgebirgsbäche* angegeben.

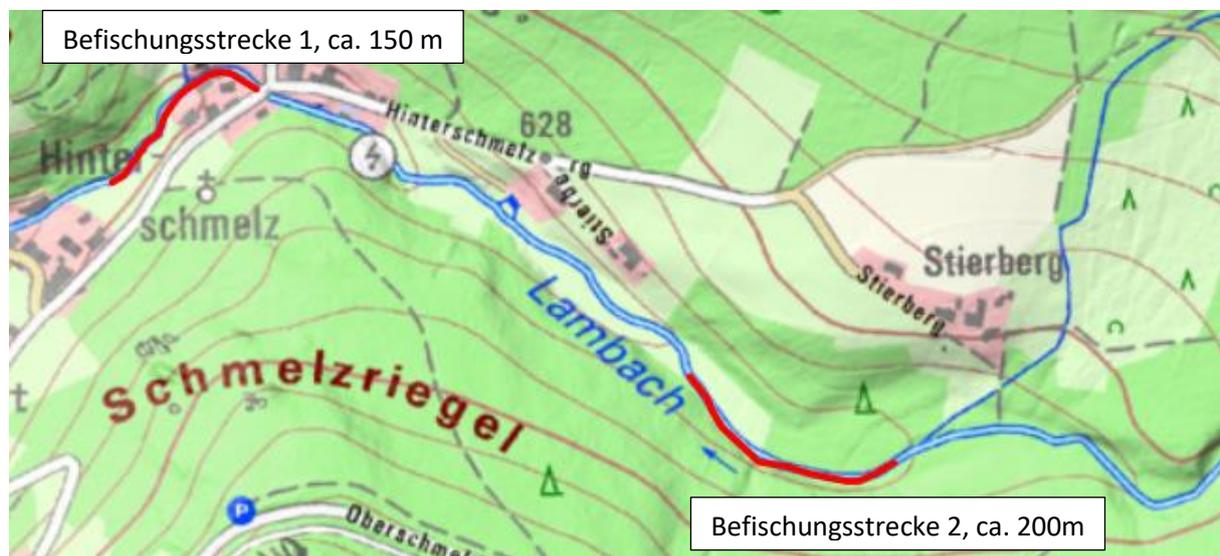
Abbildung 8: Lage der beprobten Gewässerstrecken, Befischung (Quelle: BayernAtlas 2023, bearbeitet)

Zur weiteren Bewertung wurde am 14.08.2023 durch das IB Pfeffer eine Elektrofischung durchgeführt. Dabei waren auch Vertreter der Fachberatung für Fischerei (Bezirk Oberpfalz) anwesend. Neben den im Scoping definierten Gewässerstrecken (200 m im Bereich der neuen Ausleitungsstrecke – davon 100 m im Bereich Wiese und 100 m im Bereich Wald) wurde dabei auch ein 100 m Abschnitt zwischen der bestehenden Straßenbrücke und dem Wehr der Unterlieger-Anlage als Referenzstrecke erfasst.

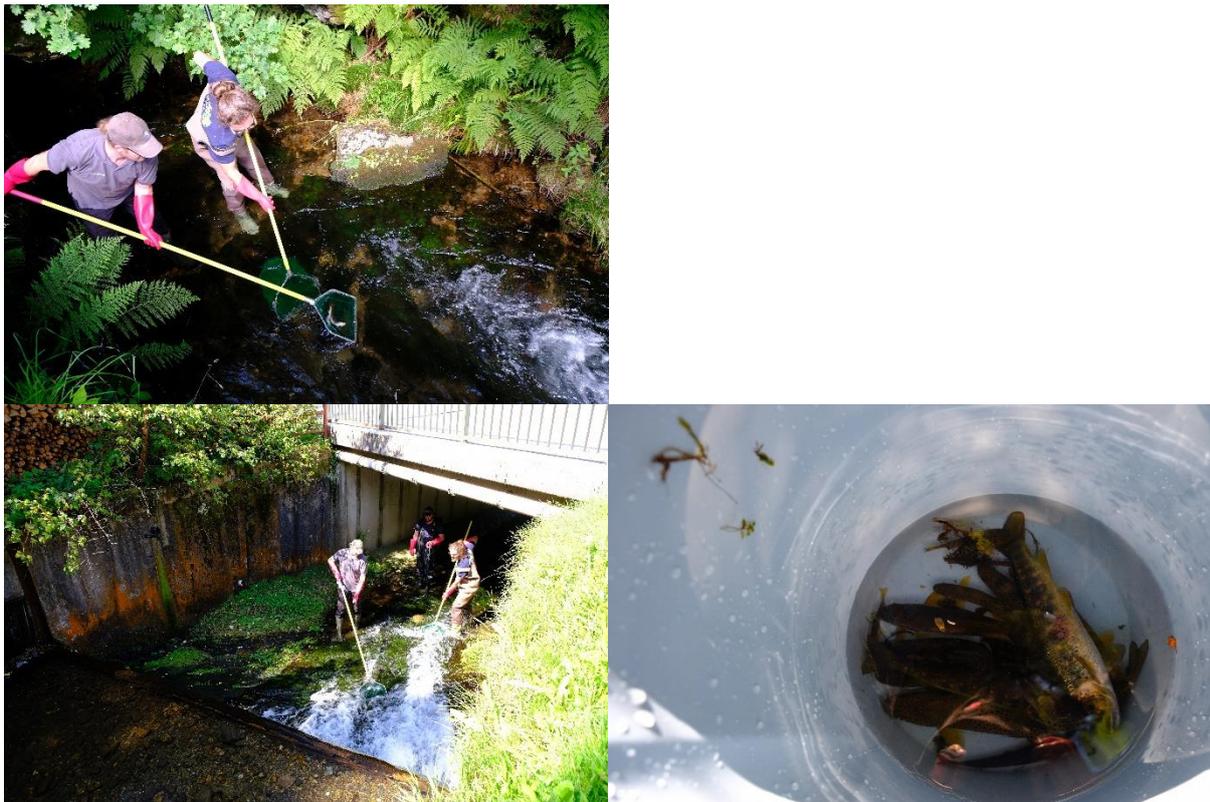
Abbildung 9: Gewässerstrecke 1, von links nach rechts: Fang in der Strecke, Ende der Gewässerstrecke (Brücke), gehäuterte Bachforellen (Fotos: Dr. Thomas Ring, Fachberatung für Fischerei Oberpfalz)

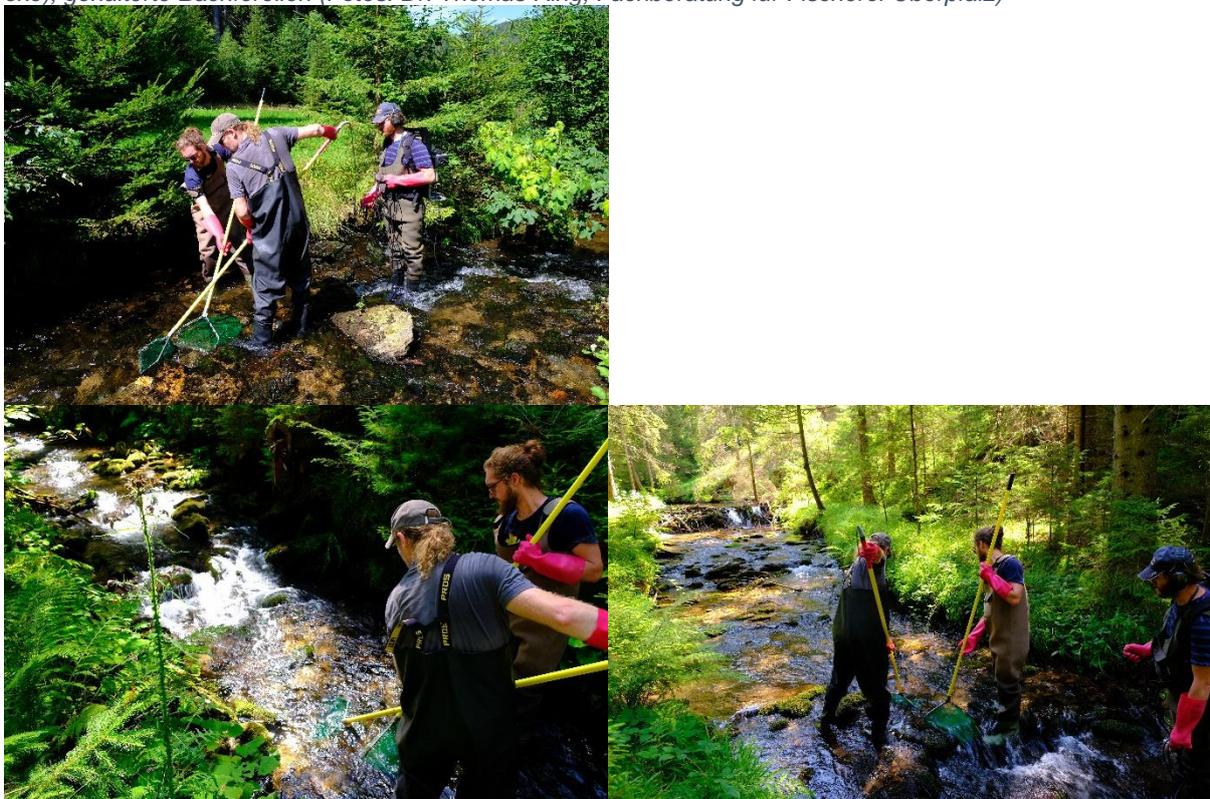
Abbildung 10: Gewässerstrecke 2, von links nach rechts: Erster Abschnitt „Wiese“, Zweiter Abschnitt „Wald“, Ende der Gewässerstrecke (Biberamm) (Fotos: Dr. Thomas Ring, Fachberatung für Fischerei Oberpfalz)

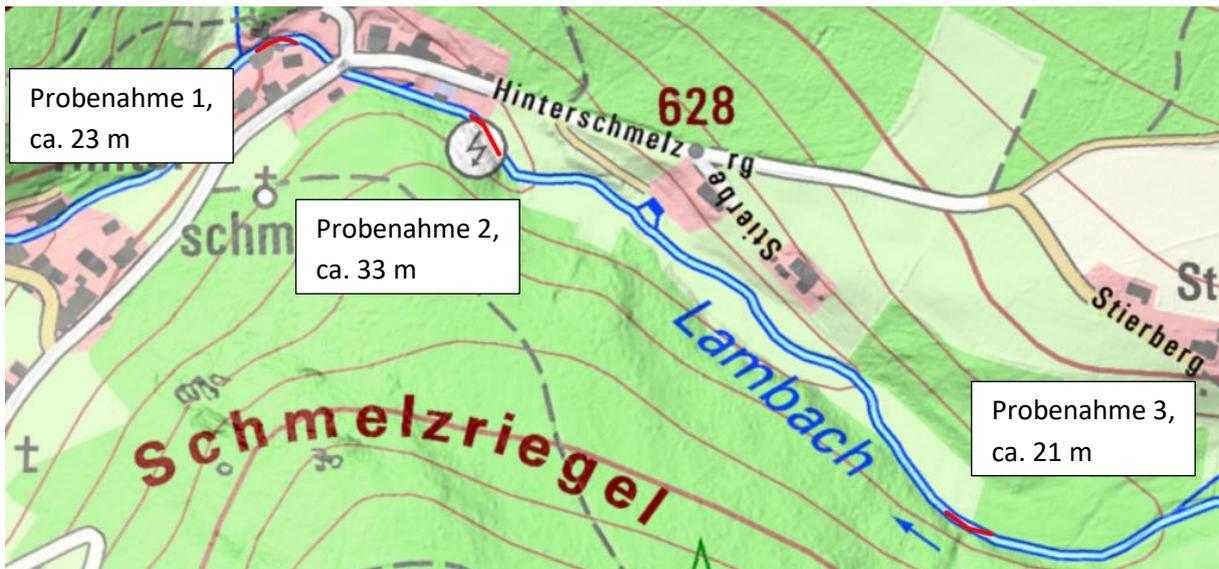
Abbildung 14: Lage der beprobten Gewässerstrecken, MZB- Untersuchung (Quelle: BayernAtlas 2023, bearbeitet)

- Neu geplante Ausleitungsstrecke (Übergang zwischen Abschnitt 4 und 5 der Strukturkartierung)
- Bestehende Ausleitungsstrecke (Übergang zwischen Abschnitt 1 und 2 der Strukturkartierung)
- Referenzstrecke (Analog zur durchgeführten Elektrobefischung unterhalb der Straßenbrücke)

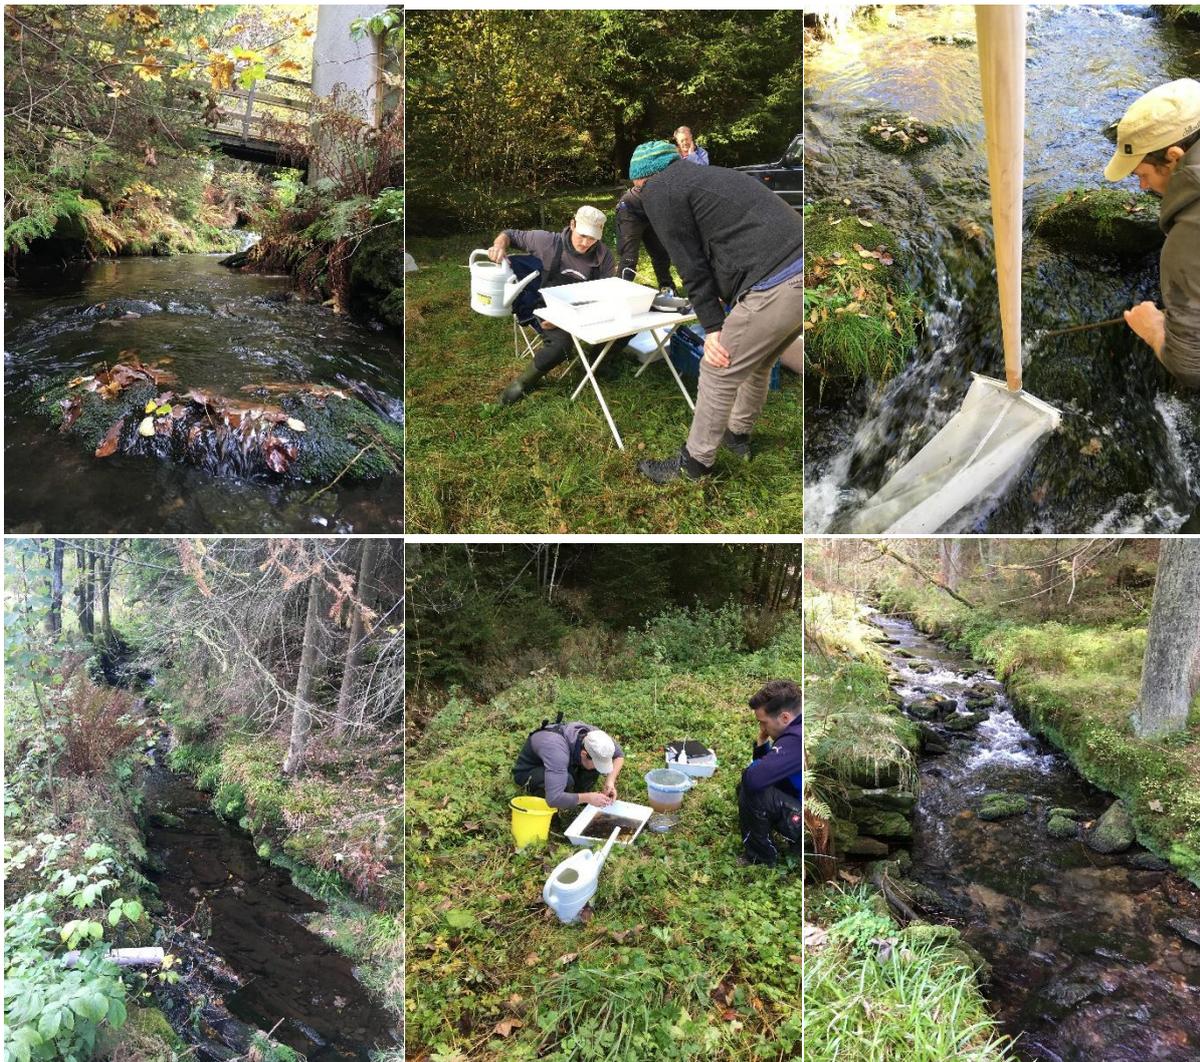
Abbildung 15: von links nach rechts: Beginn der Strecke 1, Sortierung der Probenahmen, Probenahme im Gewässer, Strecke 2, Sortierung der Probenahmen, Strecke 3 (Fotos: IB Pfeffer)

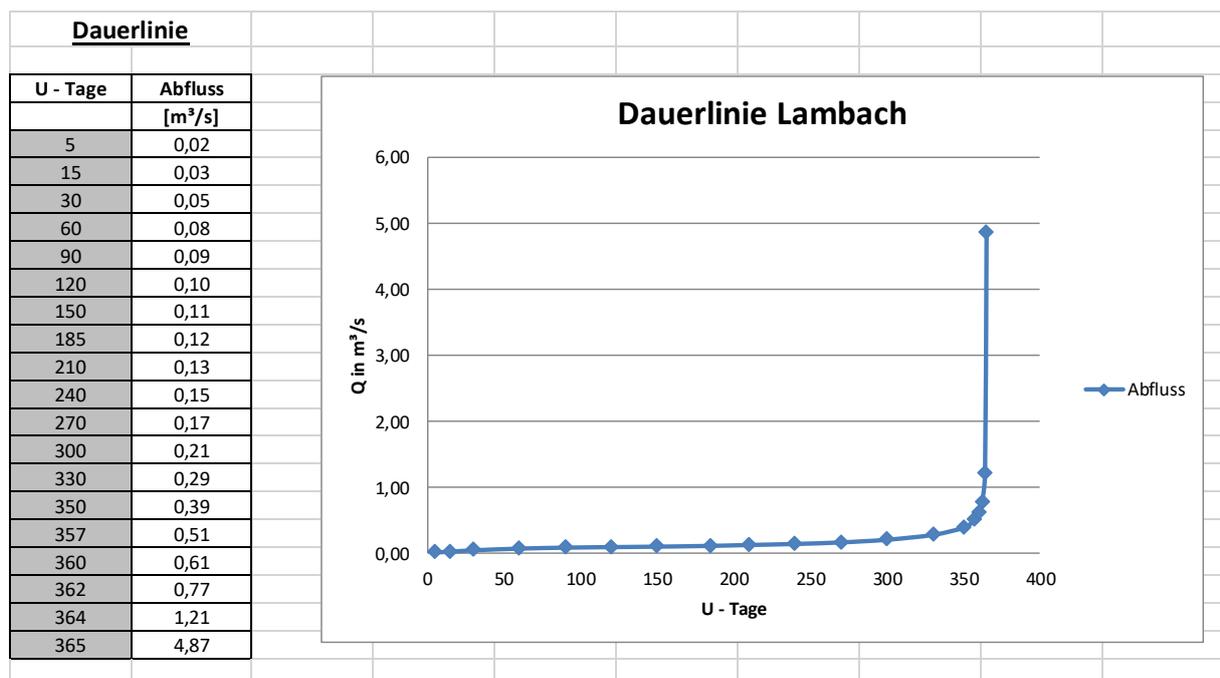
Abbildung 18: Abflussdauerlinie an der geplanten Ausleitungsstelle (IB Pfeffer, U1 Erläuterungsbericht)

Die Hauptwerte des Lambachs können an der Ausleitungsstelle wie folgt angegeben werden:

MNQ: 0,064 m³/s

MQ: 0,197 m³/s

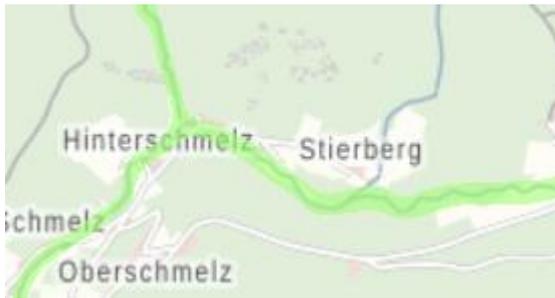
Abbildung 19: Ausschnitt Kartierung Wassersensibler Bereiche (Auszug BayernAtlas 2022)

Das PG ist laut UmweltAtlas Bayern auf nahezu der gesamten Fläche als wassersensibler Bereich dargestellt.

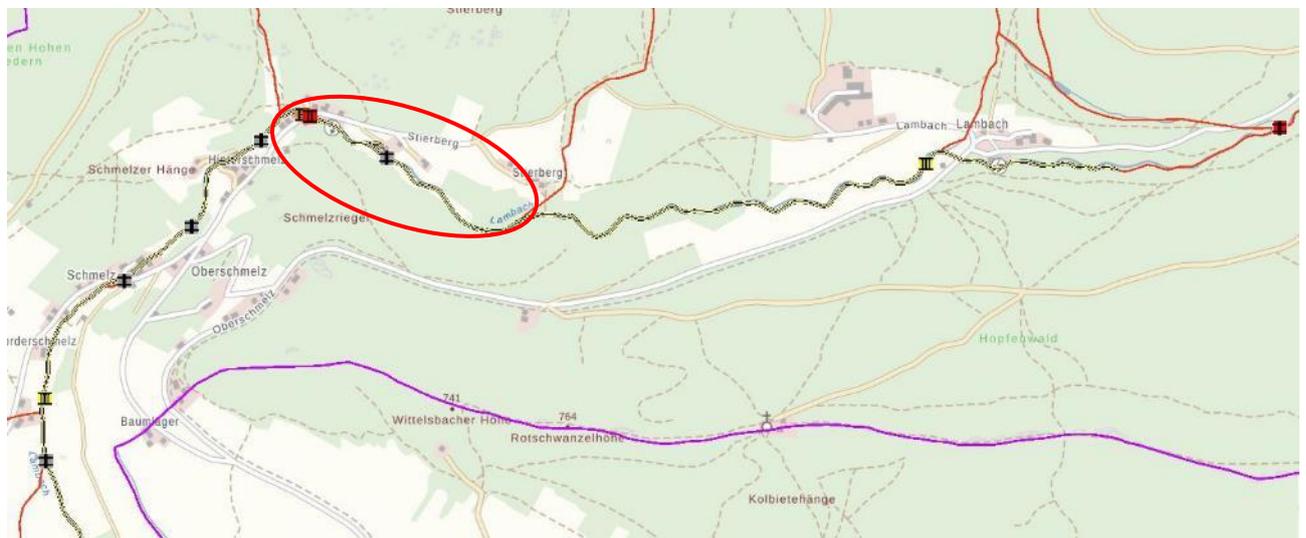
Abbildung 20: Kartierung bzgl. Durchgängigkeit/Querbauwerke, Verortung Vorhabengebiet (rote Markierung), Auszug BayernAtlas 2023

Im aktuellen Bewirtschaftungszeitraum wird die unterstützende Qualitätskomponente „Durchgängigkeit“ als „Untersuchung durchgeführt, nicht bewertungsrelevant“ eingestuft. Dennoch stellen einzelne vorhandene Stauwehre und Sohlverbauungen eine Einschränkung für die Gewässerdurchgängigkeit im Lambach dar.

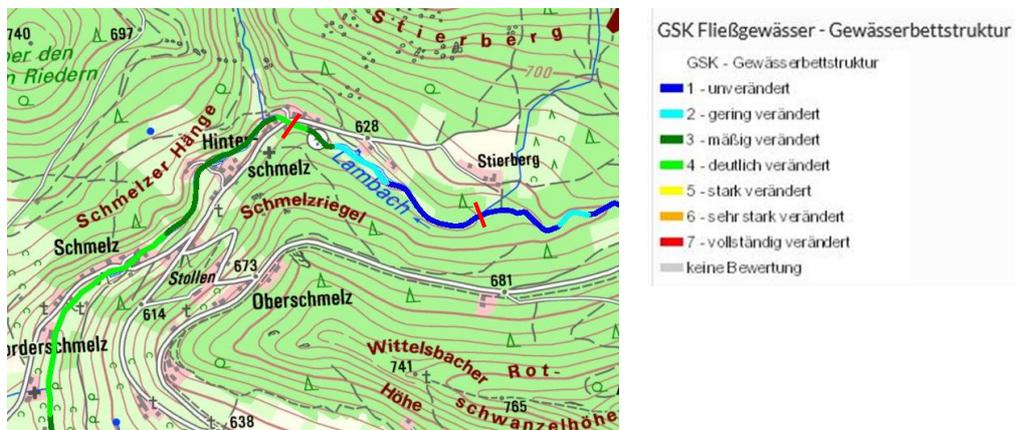
Abbildung 21: Kartierung Gewässerbettstruktur, Verortung Vorhabengebiet (rote Markierungen), Auszug BayernAtlas 2023

Die Kategorie „unverändert“ und „gering verändert“ im Bereich der geplanten Erweiterung der Ausleitungsstrecke steht im Widerspruch zur Kategorisierung „ausgebauter Wildbach“, die dem Lambach ebenfalls gemäß dem Kartenmaterial des Umweltatlas Bayern von rund 400 m flussaufwärts des Weilers *Lambach* bis zum östlichen Rand des Kirchdorfs *Engelshütt* zugeordnet wird.

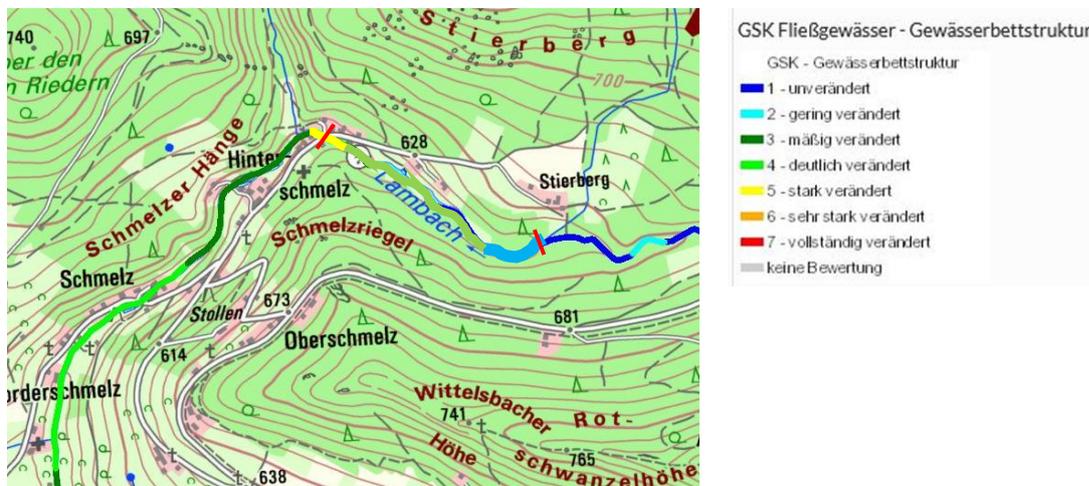
Abbildung 22: Bestand Gewässerbettstruktur Vorhabengebiet, Verortung Vorhabengebiet (rote Markierungen), Auszug Bayern-Atlas 2023 bearbeitet

Der Gewässerabschnitt im Wald (Abschnitt 5) mit dem sich auflösenden Ausbauprofil ist als „gering verändert“ zu bewerten und können damit dem naturnahen Gewässerabschnitt des Lambachs zugeordnet werden. Alle folgenden Abschnitte (bzw. im Sinne der durchgeführten Kartierung alle vorangegangenen Abschnitte) sind gemäß Gewässerstrukturkartierung nach LfU (2019) als „deutlich verändert“ zu bewerten. Der Gewässerabschnitt im Bereich der bestehenden Wehrschwelle im Unterwasser der Wasserkraftanlage (Abschnitt 0) und der Straßenbrücke ist als „vollständig verändert“ anzusprechen.

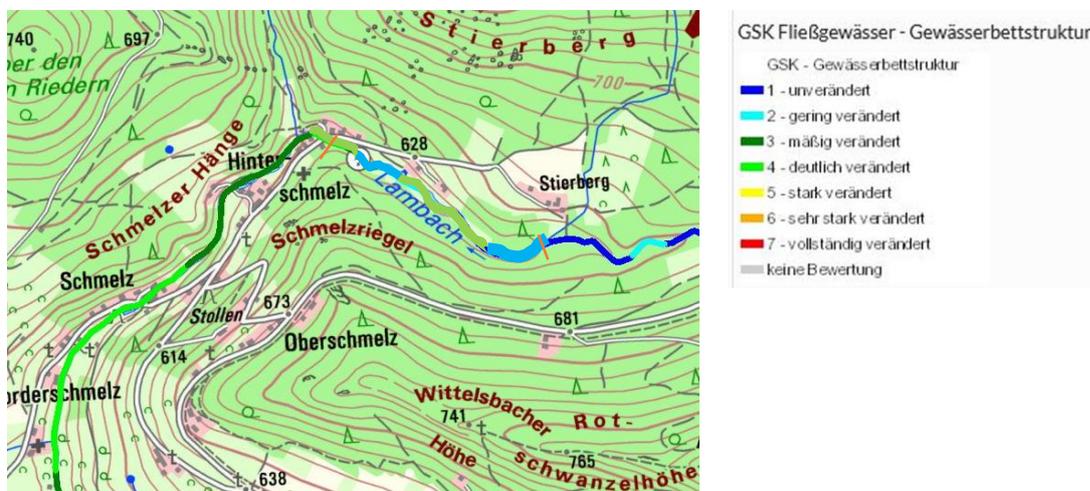
Bei Anwendung der Kriterien nach LfU (2019) auf die eingereichte Planung ergibt sich für Gewässerbettstruktur damit folgende Prognose bei Umsetzung des Vorhabens:

Für die neuen Ausleitungsabschnitte (Abschnitt 3, 4 und 5 aus der durchgeführten Kartierung) ändert sich die Bewertung der Gewässerbettstruktur nicht, da die Ausleitung vor dem Hintergrund der ökologischen Mindestwassermenge nicht als wesentliche Beeinträchtigung zu werten ist und keine anderweitigen, andauernden Einfluss ausübende Maßnahmen in diesem Abschnitt vorgesehen sind. Darüber hinaus finden Verlagerungsprozesse der Sohle erfahrungsgemäß bei hohen bzw. Hochwasserabflüssen statt, deren Weitergabe durch die eingereichte Planung nicht nachteilig gehemmt oder behindert wird. Ebenso ist durch den reduzierten Abfluss in diesen Abschnitten nicht mit der Entwicklung der Kolmation der Gewässer- sohle zu rechnen, da dies bei der durchgeführten Kartierung selbst in Abschnitt 1 nicht beobachtet werden konnte, obwohl er als deutlich veränderter Abschnitt anzusprechen ist und aktuell (und das bereits seit Jahrzehnten) nur die Restwassermenge von 10 l/s führt.

Für die aktuelle Ausleitungsstrecke im naturnahen Talbereich wird durch die dort dann deutlich erhöhte Mindestwassermenge und die vorgesehenen Strukturmaßnahmen eine erhebliche Verbesserung erreicht.
