Steinbruch Überfilzen

Geologisch-geotechnischer Bericht

Projektnummer: 05513

Datum: 21. Dezember 2018

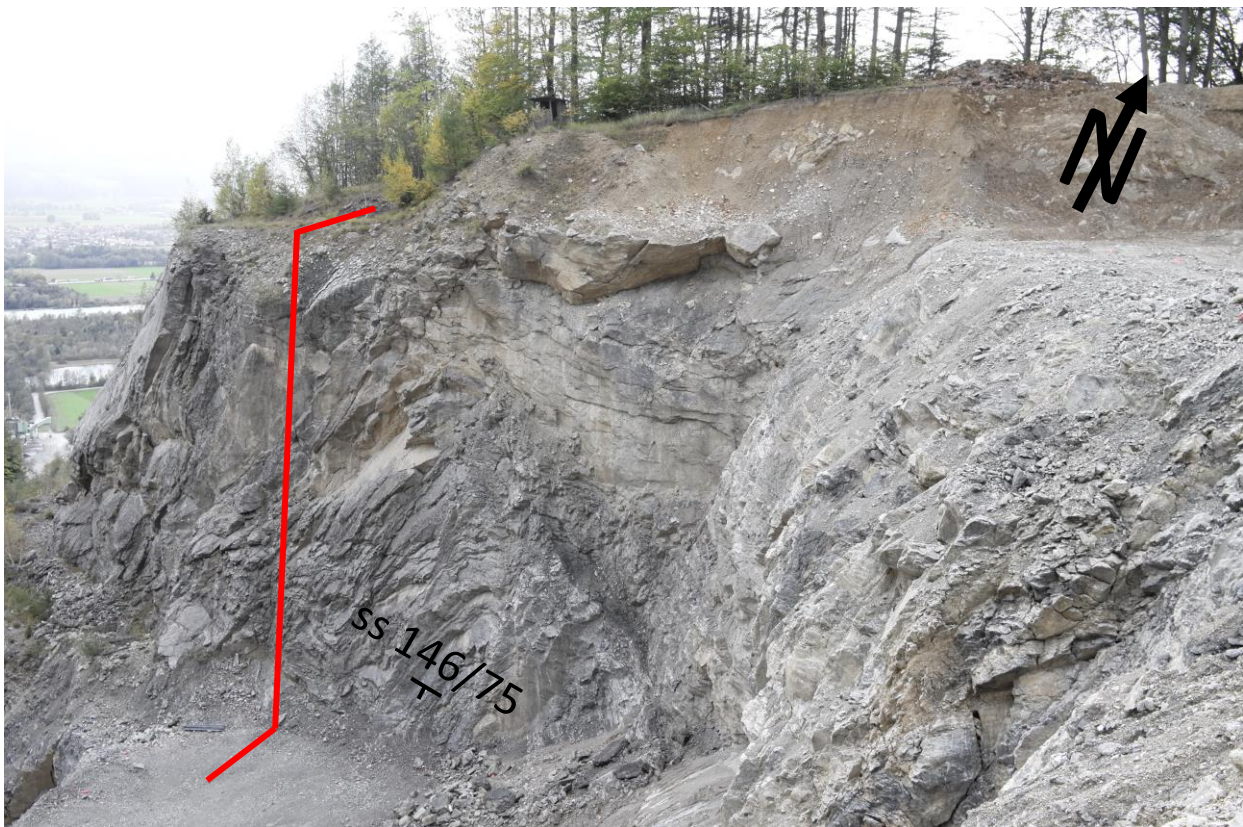
Abb. 2: Bestandsböschung im Steinbruch Überfilzen. In Rot ist der für die Modellierung maßgebende Schnitt eingezeichnet.

Es wurde für die Bestimmung der geotechnischen Parameter die in Abb. 2 dargestellte bestehende Böschung südlich der Sichtschutzwand standsicherheitstechnisch betrachtet, die nach Auskunft des Auftraggebers seit 1994 besteht. Sie ist etwa 27 m hoch und wird von dünnbankigem Alpinen Muschelkalk aufgebaut. Die Schichtung fällt, wie für den Alpinen Muschelkalk in dieser Region typisch, steil nach Südosten ein. Somit fällt die Schichtung in etwa böschungsparallel ein, was einen geometrisch sehr ungünstigen Fall darstellt. Direkt am Böschungsfuß beträgt das Schichteinfallen 75° , etwa 30 m südlich davon 70° . Diese beiden Werte wurden in der Modellierung berücksichtigt.

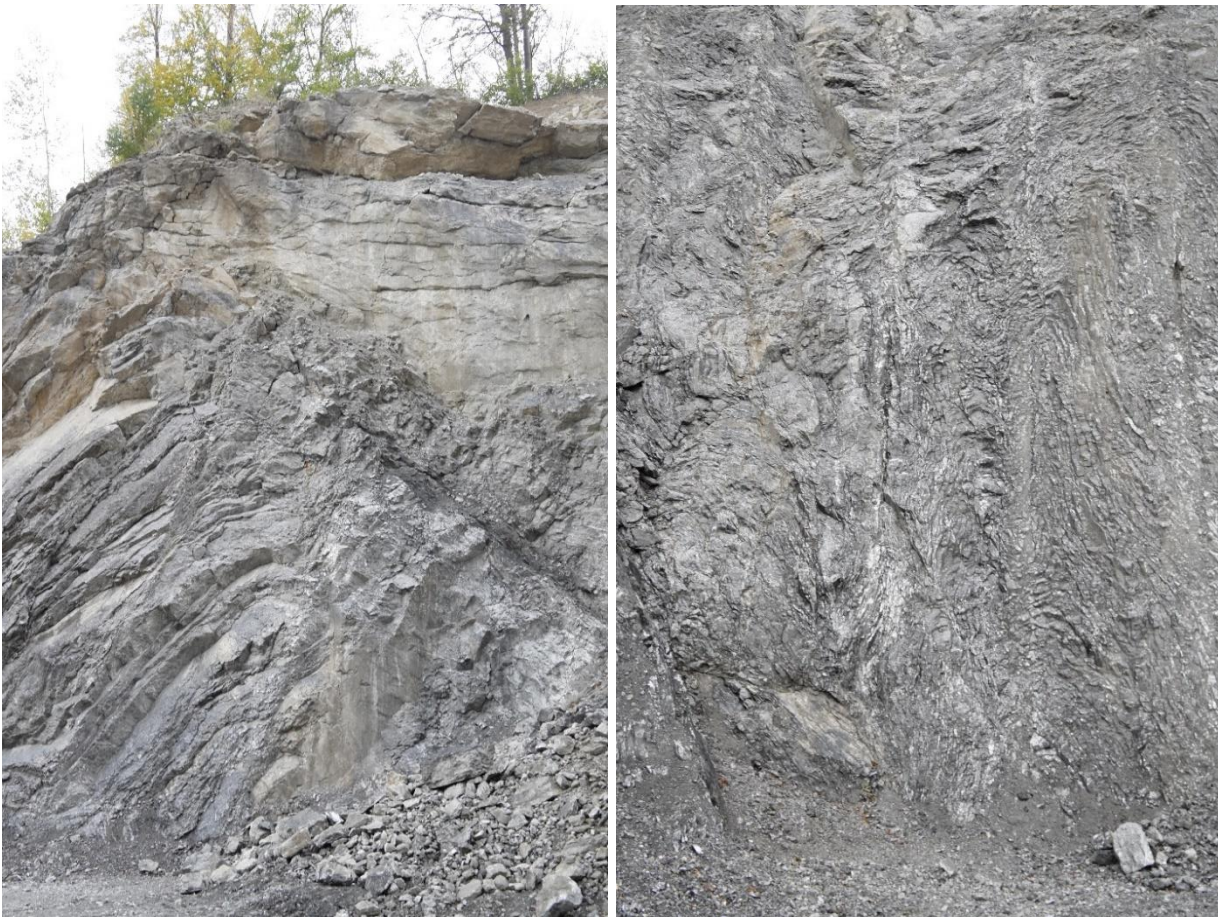
Abb. 5: Alpiner Muschelkalk im Steinbruch Überfilzen. Links: Dünnbankige Ausbildung unten und dickbankige Ausbildung oben. Rechts: Ausgeprägte Spezialfaltung bei dickplattiger Schichtung.

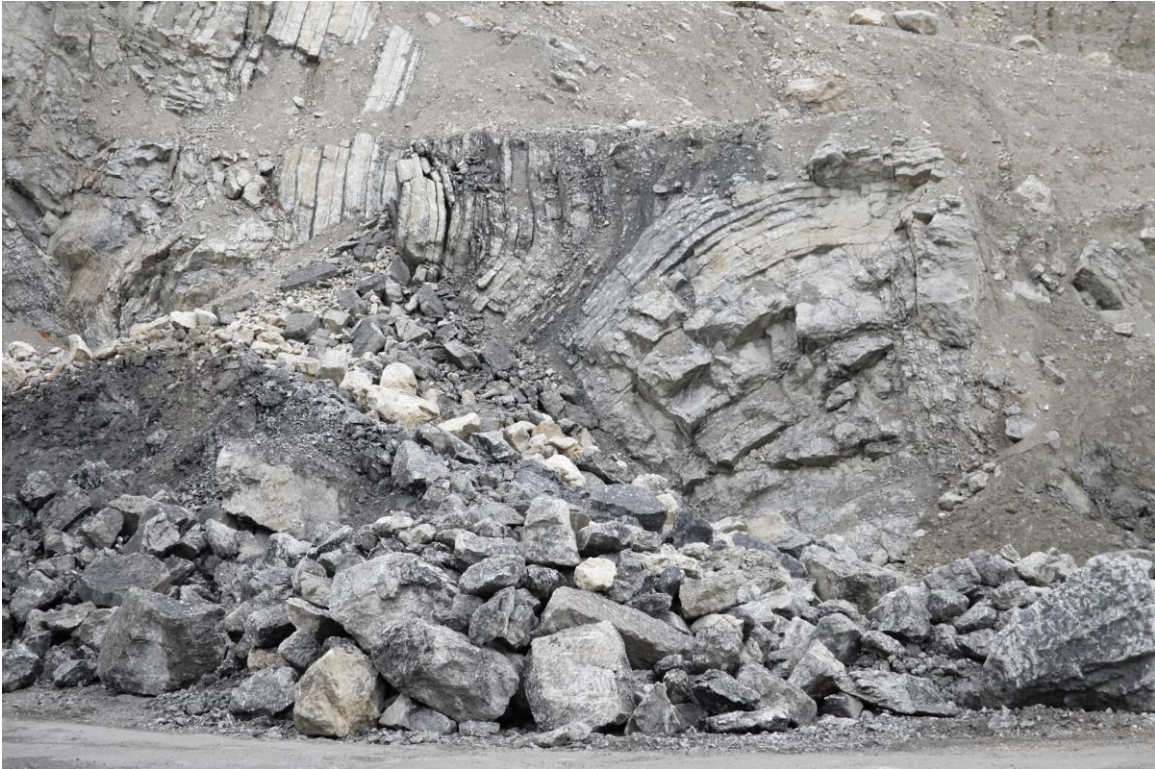
Abb. 6: Ausgeprägte Spezialfaltung im Alpinen Muschelkalk bei dünnbankiger bis mittelbankiger Schichtung.

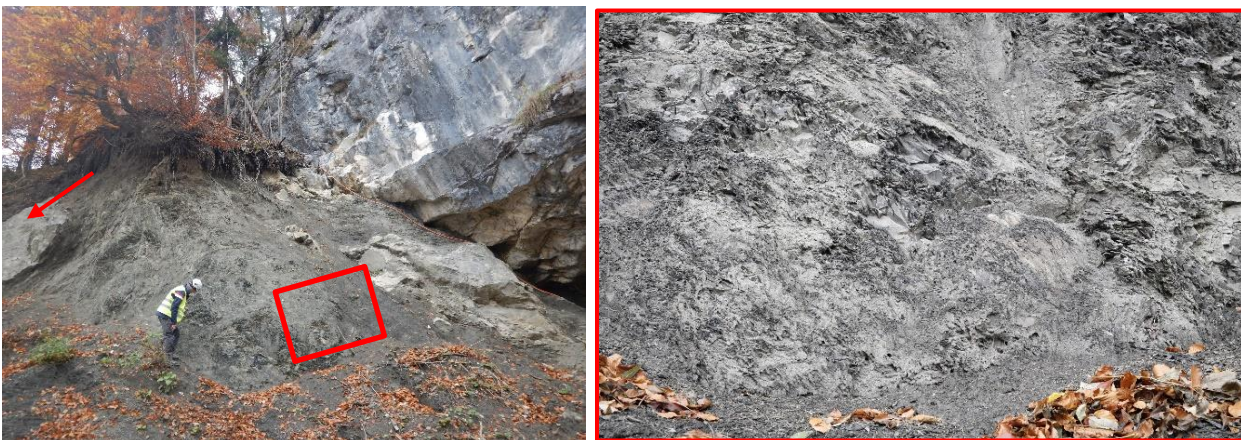
Abb. 7: Partnachsichten südlich des alten Steinbruchteils. Links: Im Kontakt zu einer Steilwand aus Wettersteinkalk. Roter Pfeil: Scherkörper aus kompetenterem Gestein. Rechts: Detailausschnitt, siehe Kasten links.

Die Partnachsichten treten als dunkelgraue bis schwarze blättrige bzw. fein lamellierte / außerordentlich engständige Mergel und Tonmergel auf (Abb. 7). Nach [U 1] ist das Gestein bituminös sowie pyritführend und vereinzelt können Kalkkonkretionen oder -bänke auftreten. Die Partnachsichten sind stark verwitterungsanfällig und bilden demnach häufig morphologische Hohlformen zwischen Alpinem Muschelkalk und Wettersteinkalk. Ihre Mächtigkeit liegt nach [U 1] bei rund 15 m, wobei das Schichtpaket tektonisch sowohl durch Verfaltung scheinbar größere Mächtigkeiten aufweisen oder aber auch ganz unterdrückt sein kann.

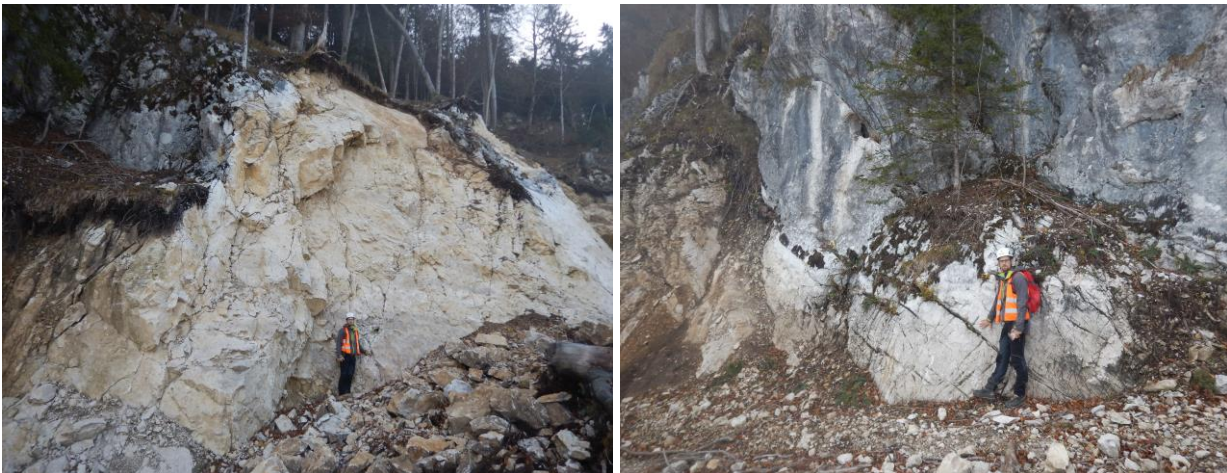
Abb. 8: Wettersteinkalk im Steinbruch Überfilzen. Links: Im frischen Aufschluss wird die deutlich hellere Farbe im Vergleich zum Alpenen Muschelkalk und die massige Ausbildung deutlich. Rechts: Möglicherweise angedeutete Schichtung (siehe Hand), die erst durch leichte Verkarstung erkennbar wird.

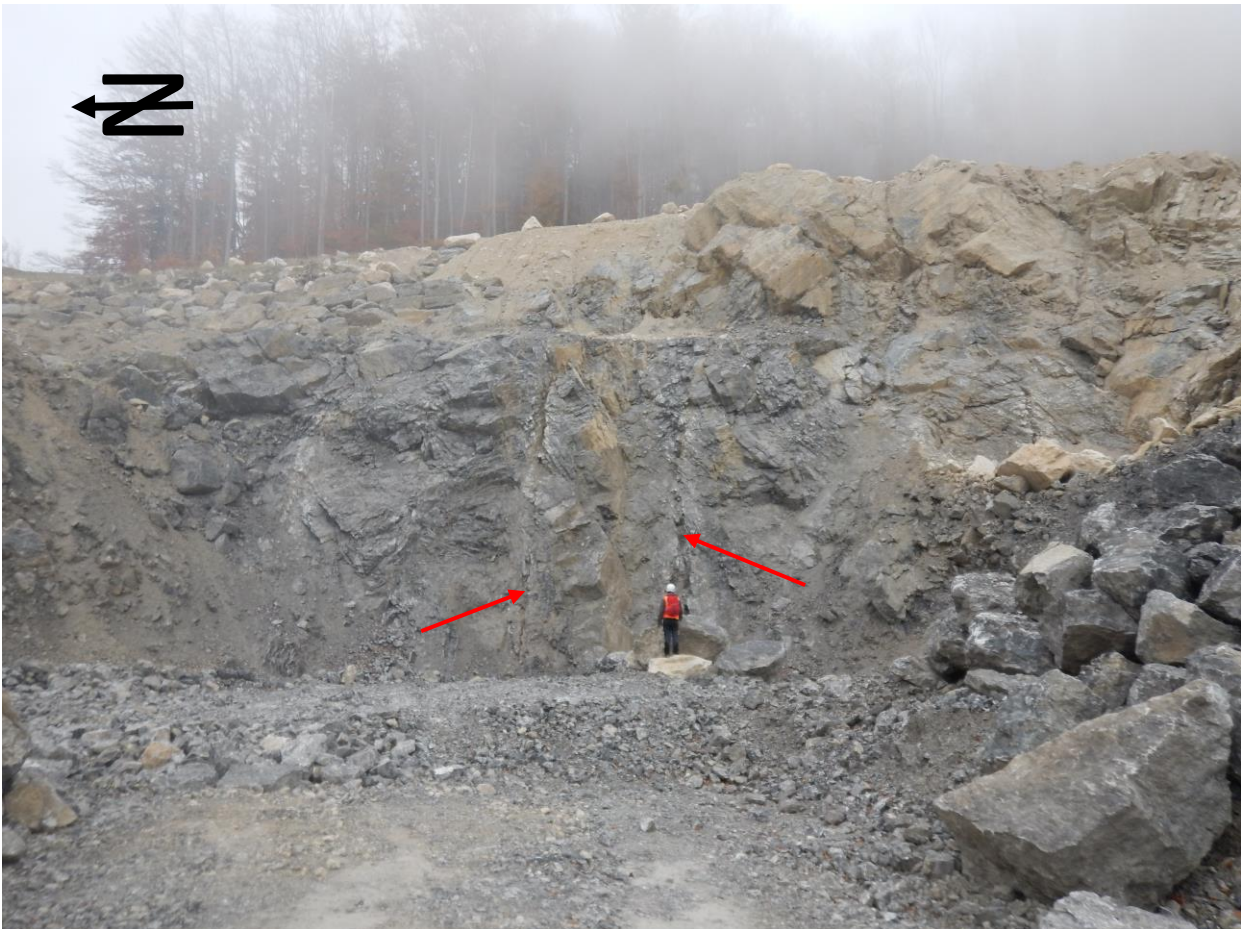
Abb. 11: Zwei parallele Großklüfte (rote Pfeile) durchtrennen den stark verfalteten Alpinen Muschelkalk.

Bei der Aufnahme wurden neben Schichtungsflächen vor allem Großklüfte berücksichtigt, also Klüfte, die das Gebirge über weitere Strecken durchtrennen (Abb. 11) und daher maßgebend für die Standsicherheit sind. Es wurden allerdings auch einzelne aber markante kleinere Klüfte aufgenommen.

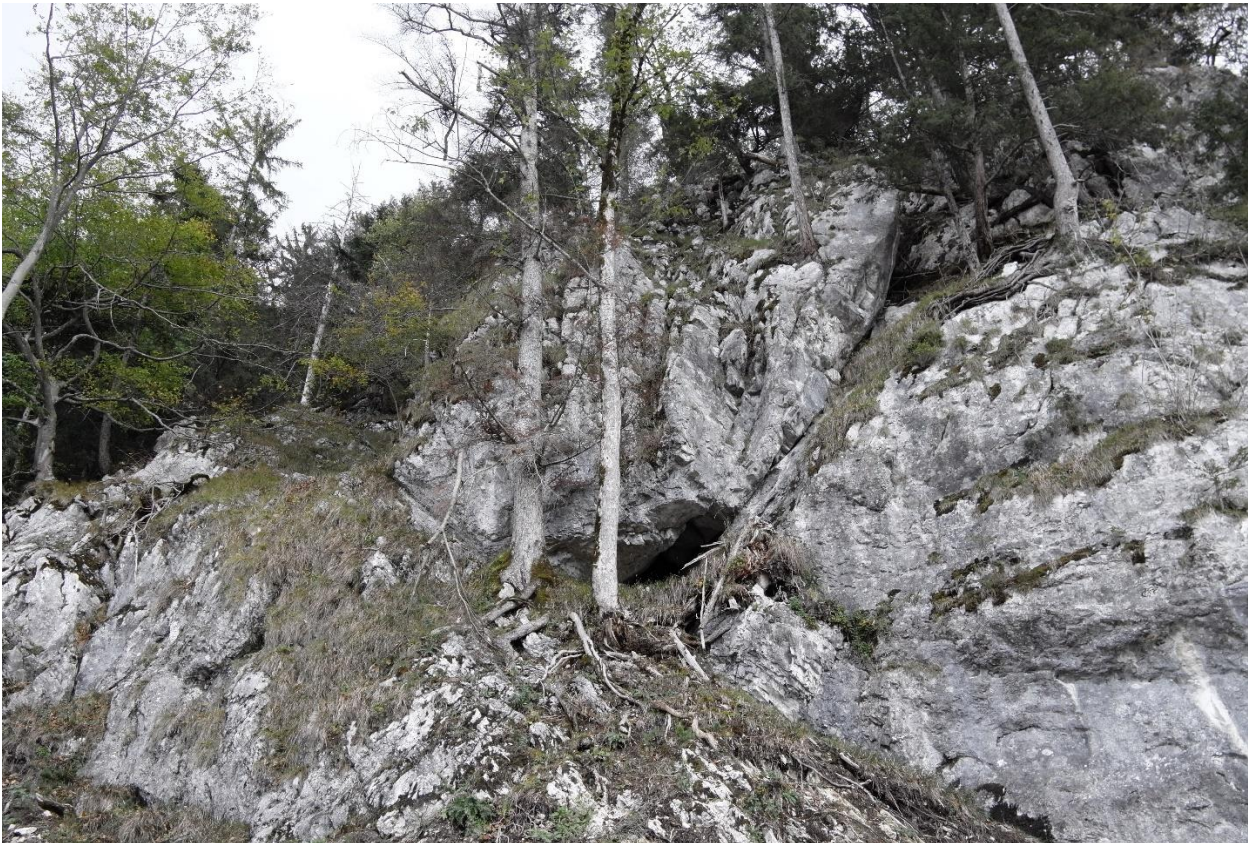
Wie in Kap. 2.4.3 und [U 5] beschrieben, befindet sich am oberen Perimeter des Untersuchungsgebiets ein Gleitkeil im Wettersteinkalk. Der Gleitkeil wird auf einer Seite von einer Störung mit der Orientierung 222/50 und auf der anderen Seite von einer Großkluft mit der Orientierung 020/60 begrenzt. Das Verschneidungslinial der beiden Flächen fällt mit etwa 15° in Richtung Nordwesten (299°) ein.

Abb. 29: Gleitkeilbildung innerhalb des Wettersteinkalks durch die Verschneidung einer Störungsfläche mit einer Großkluft.

Rein analytisch lässt sich bereits ableiten, dass für ein Abgleiten des Gleitkörpers der Reibungswinkel auf dem Linear und damit den beiden begrenzenden Flächen geringer sein müsste als 15° - und das, ohne die Kohäsion zu berücksichtigen. Das ist für die rauen und unebenen Trennflächen im Wettersteinkalk jedoch unrealistisch. Bei den bisherigen Böschungsberechnungen wurde ein Reibungswinkel von $\varphi = 40^\circ$ und eine Kohäsion von $c = 50$ kPa angenommen.

Wie bereits in [U 5] gezeigt kommt es im östlichen Bereich des Steinbruchs im Wettersteinkalk durch eine Trennflächenverschneidung zur Bildung eines Gleitkeils (siehe Abb. 29). Die betreffenden Flächen wurden bei der Geländeaufnahme eingemessen. Eine standsicherheitstechnische Berechnung des Gleitkeils findet in Kap. 3.4 statt.

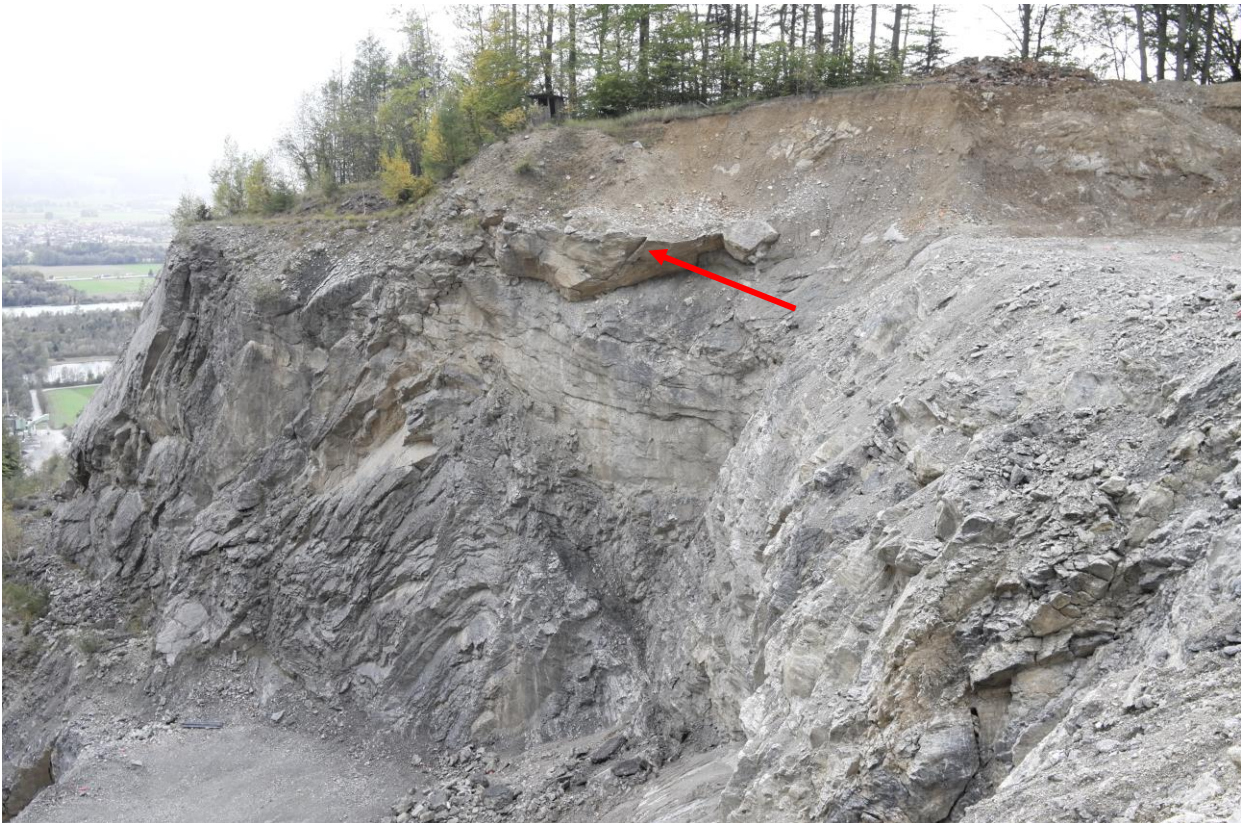
Abb. 31: Potentiell gefährlicher Block an der Sichtschutzwand.

Im Bereich südlich der Sichtschutzwand befindet sich im oberen Teil der Böschung eine ca. 1,5 m mächtige Bank aus Alpinem Muschelkalk. Die Neigung der Schichtfläche befindet sich mit etwa 60-65° in einem kritischen Bereich (vgl. Kapitel 3.2.1 und 3.3.1). Falls die Möglichkeit besteht, diesen Block erschütterungsarm und schonend zu entfernen (z. B. durch hydraulisches Keilen), sollte dies in Betracht gezogen werden. Oben auf der Sichtschutzwand weist die Neigung der Schichtflächen Werte um die 35° auf, wodurch ein umfangreiches Nachbrechen weiterer Gesteinsblöcke als unwahrscheinlich angesehen werden kann.
