**Feststellungsentwurf**

Straßenbauverwaltung Freistaat Bayern	Unterlage / Blatt-Nr.: 3 / 2
Staatliches Bauamt Bayreuth	Übersichtsluftbild
Straße / Abschn.-Nr. / Station: B 289_340_0,080 - B 289_400_0,433	Maßstab: 1 : 5.000
PROJIS-Nr.: 09 912584 00

**B 289 "(Burgkunstadt) - Kulmbach"**  
 Ortsumgehung  
 Mainroth - Rothwind - Fassoldshof  
 Baukm 0+000 - Baukm 4+715

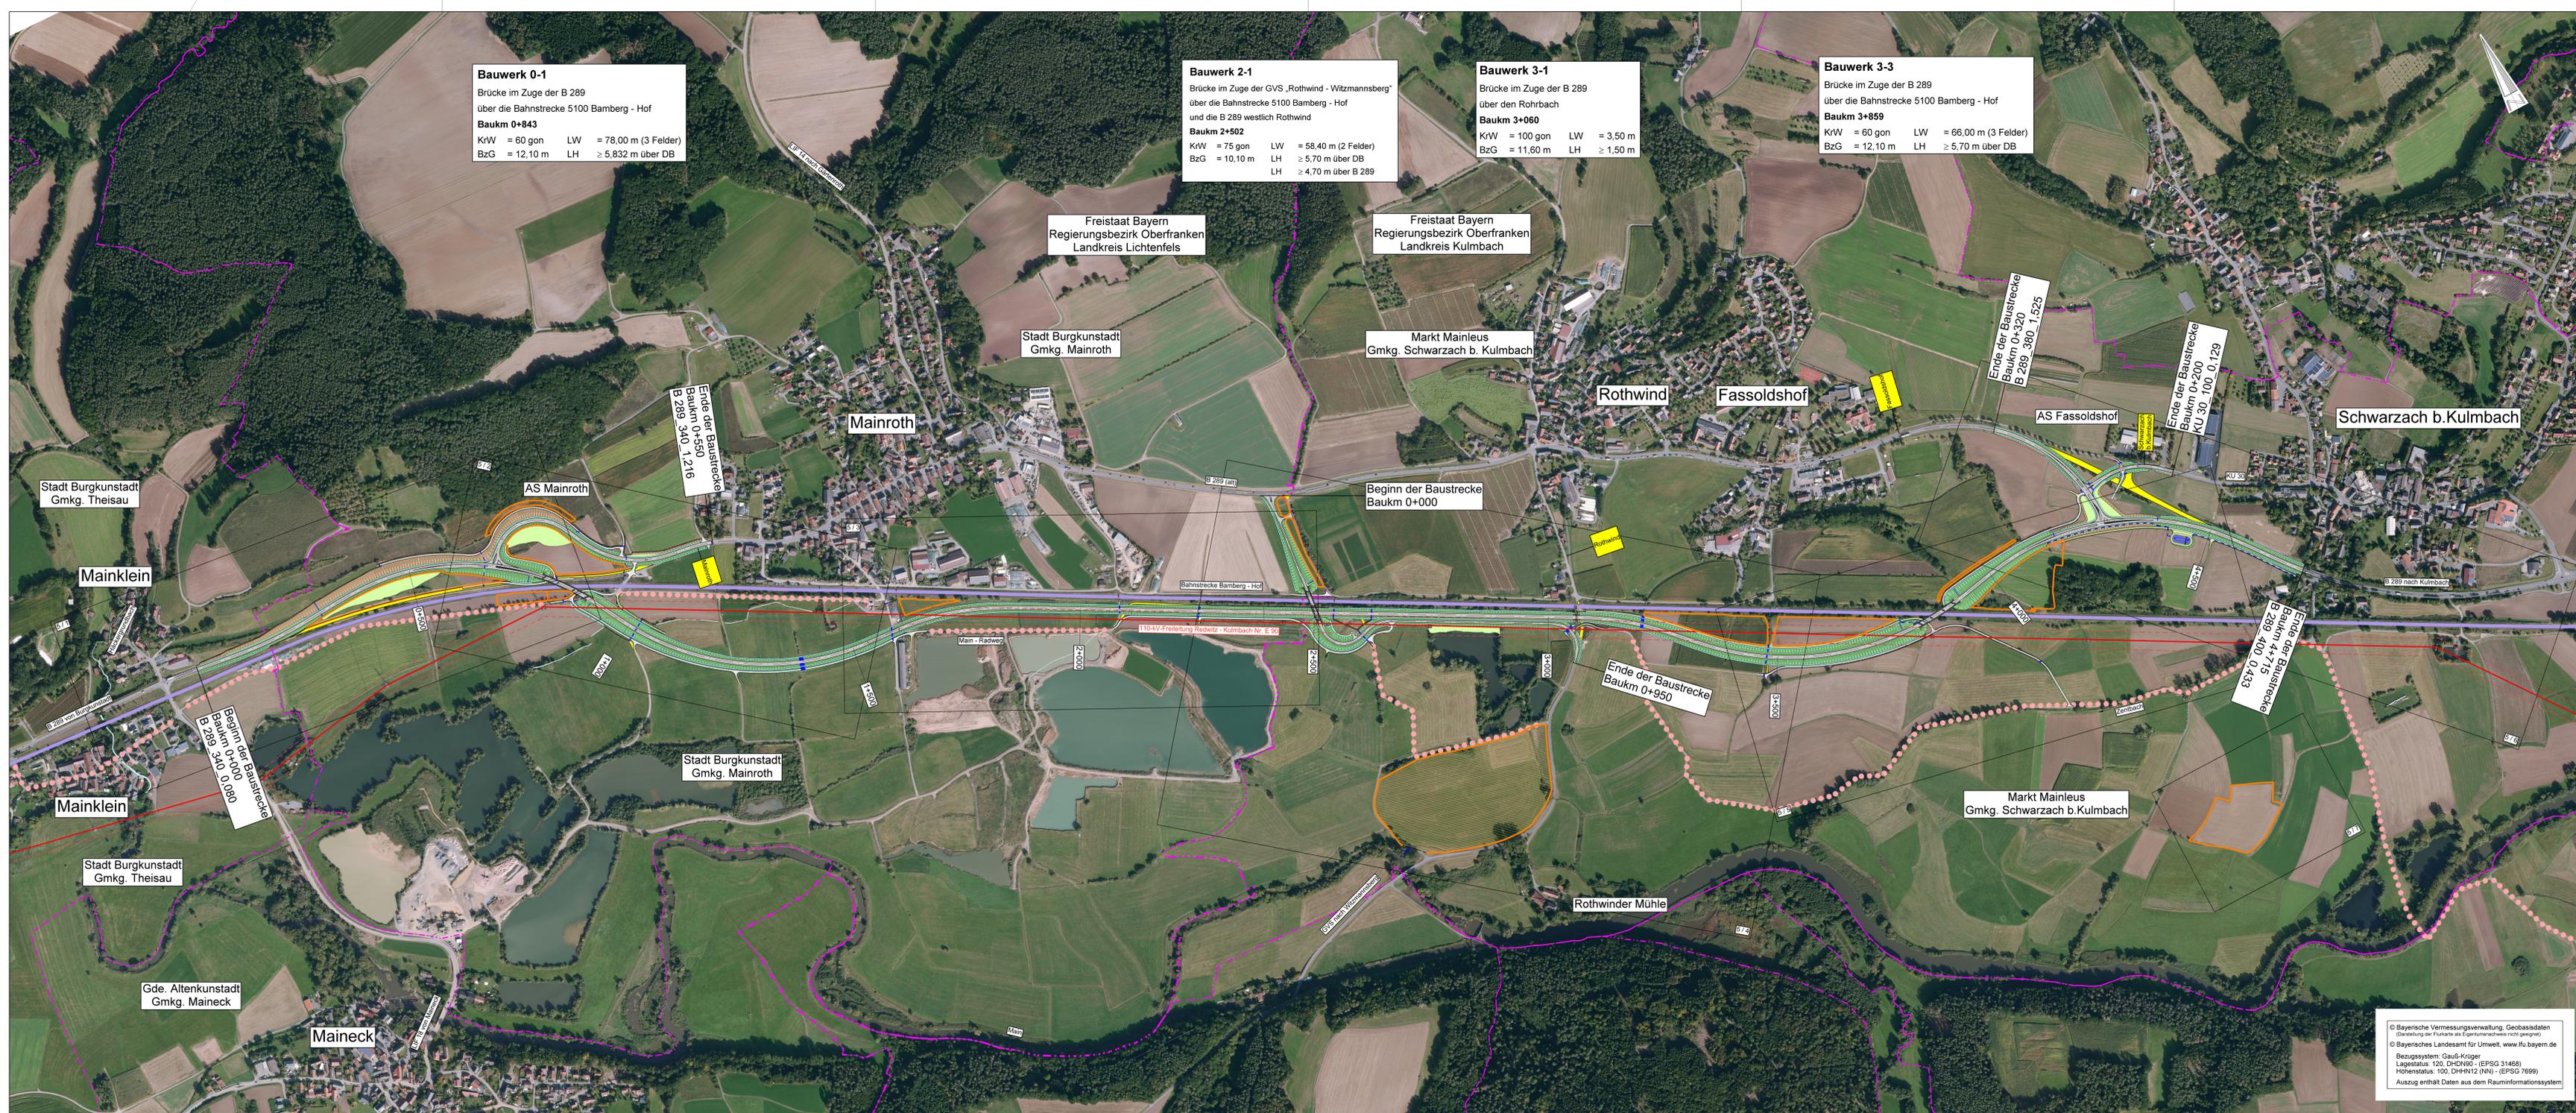
**Bauwerk 0-1**  
 Brücke im Zuge der B 289  
 über die Bahnstrecke 5100 Bamberg - Hof  
**Baukm 0+843**  
 KrW = 60 gon LW = 78,00 m (3 Felder)  
 BzG = 12,10 m LH ≥ 5,832 m über DB

**Bauwerk 2-1**  
 Brücke im Zuge der GVS „Rothwind - Witzmannsberg“  
 über die Bahnstrecke 5100 Bamberg - Hof  
 und die B 289 westlich Rothwind  
**Baukm 2+502**  
 KrW = 75 gon LW = 58,40 m (2 Felder)  
 BzG = 10,10 m LH ≥ 5,70 m über DB  
 LH ≥ 4,70 m über B 289

**Bauwerk 3-1**  
 Brücke im Zuge der B 289  
 über den Rohrbach  
**Baukm 3+060**  
 KrW = 100 gon LW = 3,50 m  
 BzG = 11,60 m LH ≥ 1,50 m

**Bauwerk 3-3**  
 Brücke im Zuge der B 289  
 über die Bahnstrecke 5100 Bamberg - Hof  
**Baukm 3+859**  
 KrW = 60 gon LW = 66,00 m (3 Felder)  
 BzG = 12,10 m LH ≥ 5,70 m über DB
