Zustand von Natur und Landschaft

15.06.2018 Maßstab 1:1000  
 Verlegung und Renaturierung Kleine Ohe  
 Bestandsbewertung  
 94469 Deggendorf, Böhmerwaldstraße 42. fon 0991/4028 fax 4633  
 Bauleitung: Deggendorf, Perlasberger Straße 3, fon 0991/382308  
 Büro Passau 94032, Heuwinkel 1, fon 0851/490 797 66  
 email: info@gs-landschaftsarchitekten.de

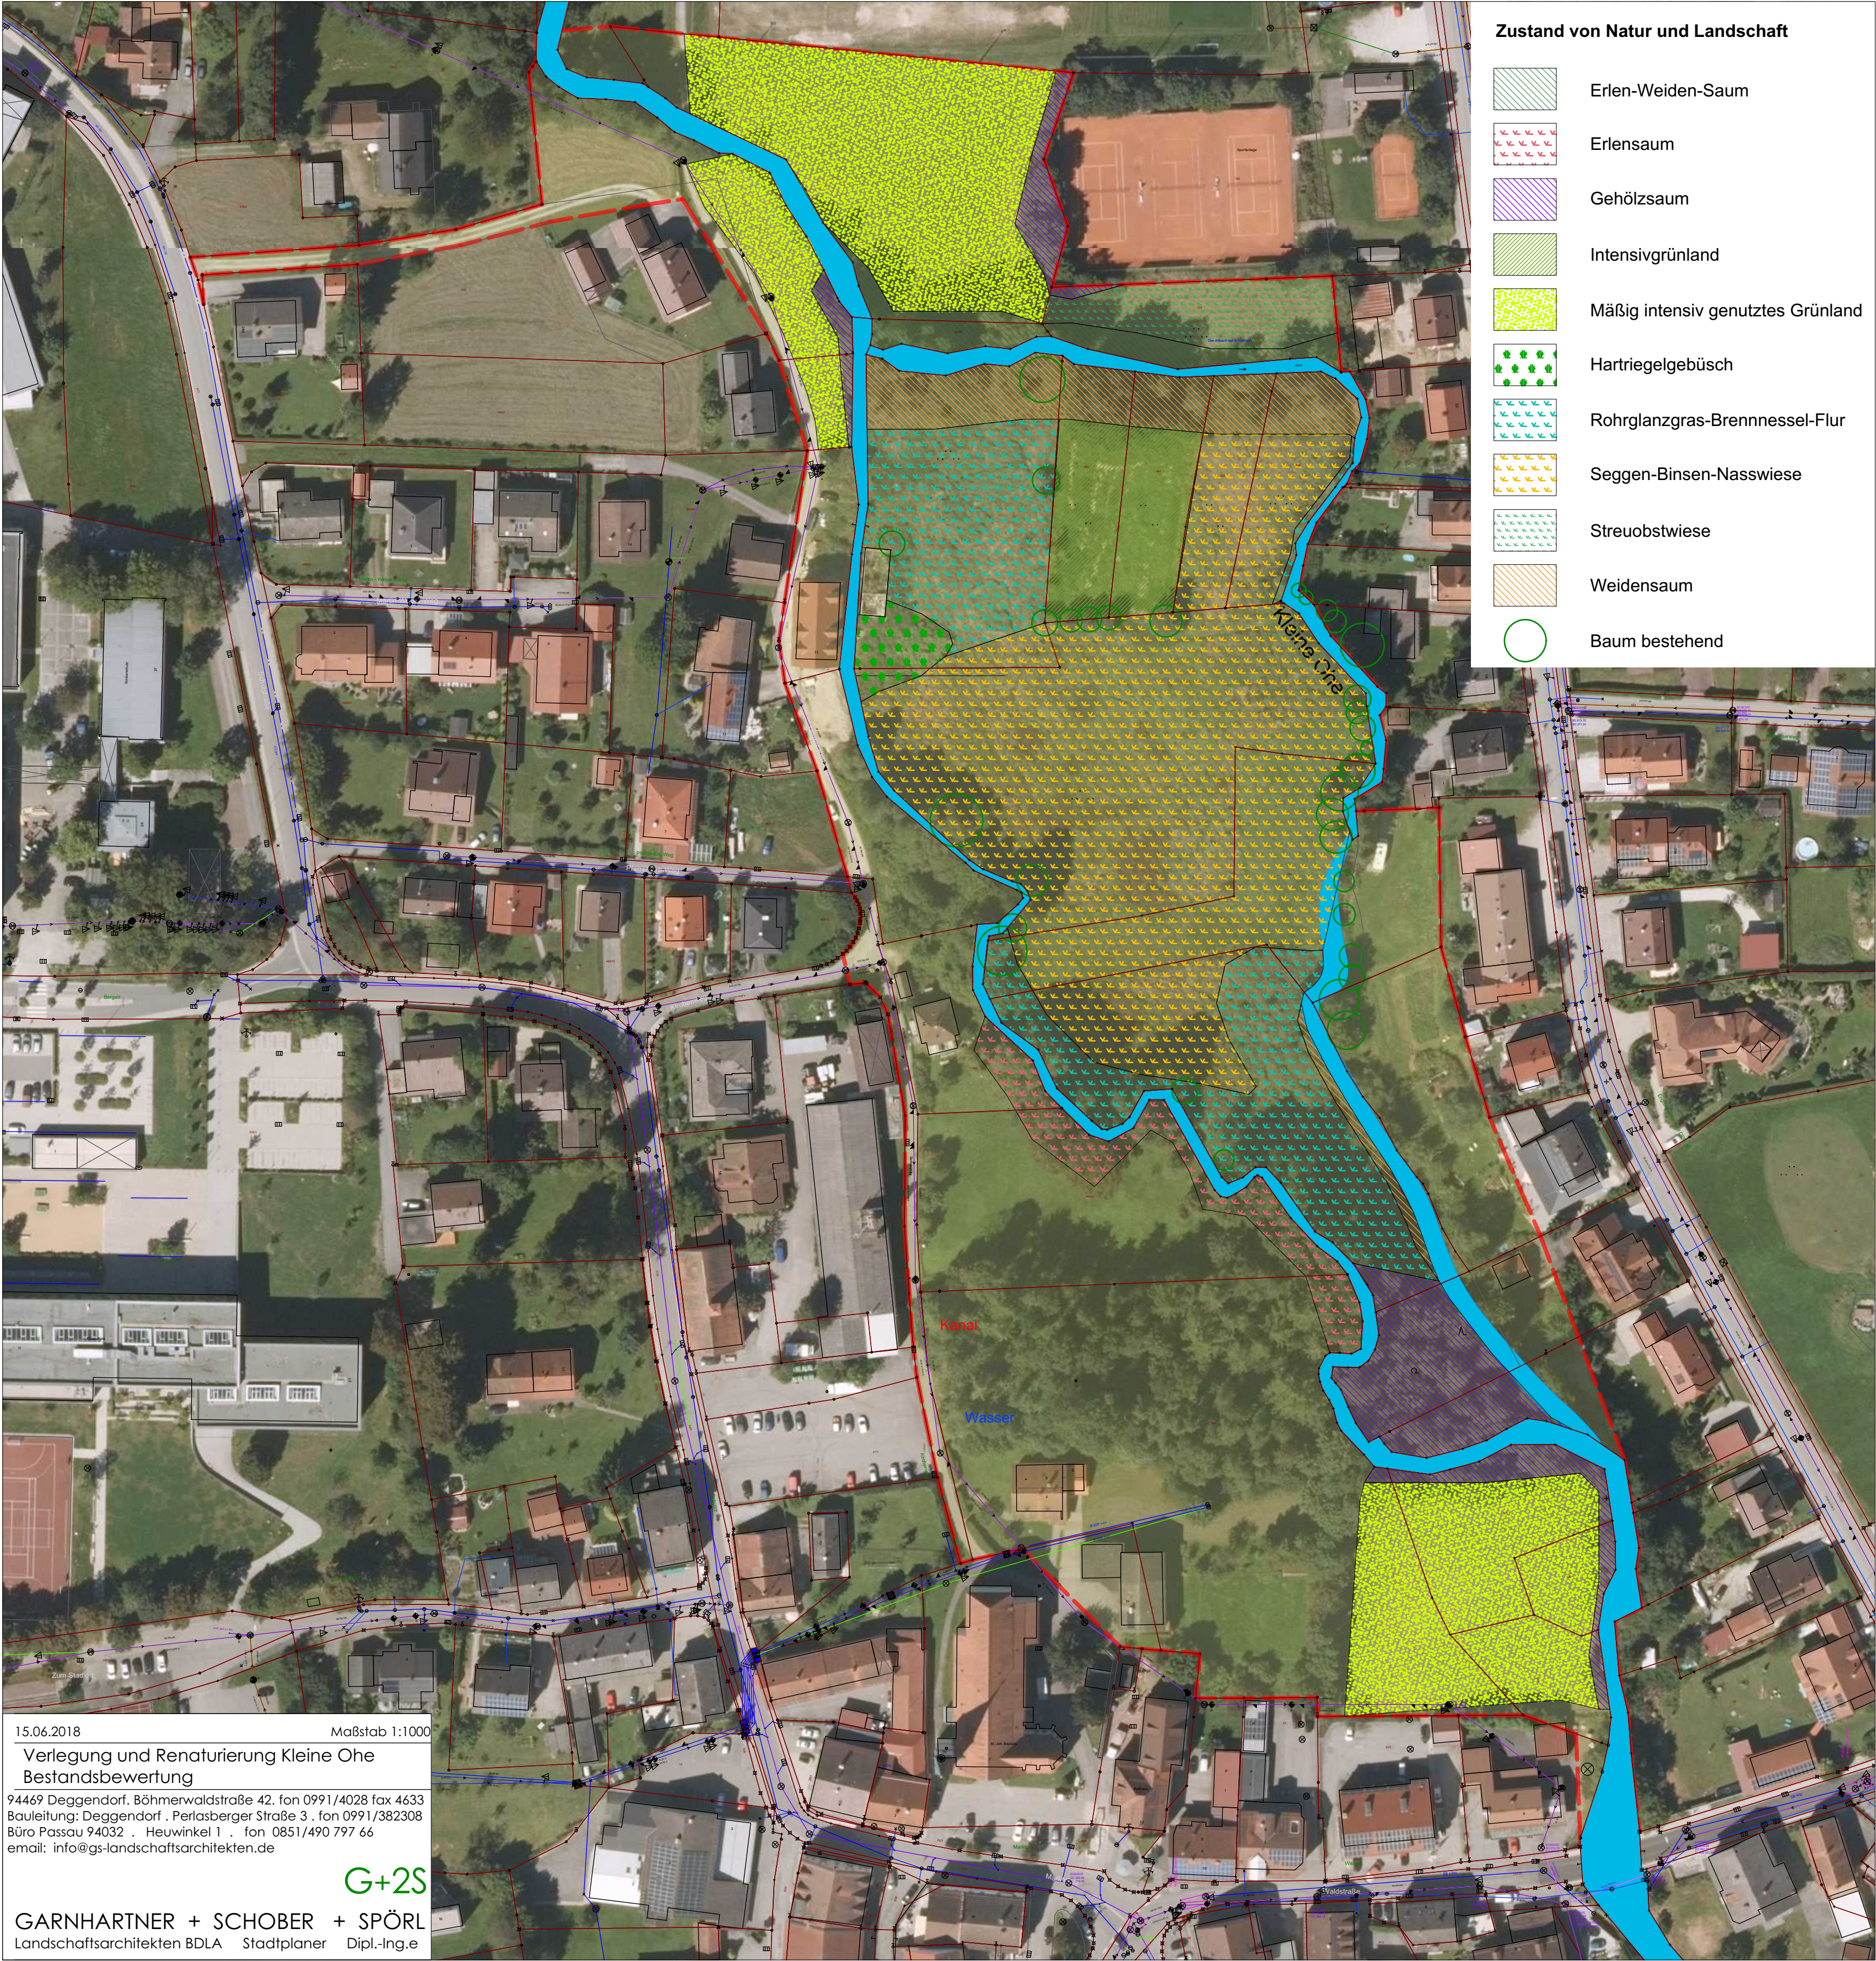
-   Erlen-Weiden-Saum
-   Erlensaum
-   Gehölzsaum
-   Intensivgrünland
-   Mäßig intensiv genutztes Grünland
-   Hartriegelgebüsch
-   Rohrglanzgras-Brennnessel-Flur
-   Seggen-Binsen-Nasswiese
-   Streuobstwiese
-   Weidensaum
-   Baum bestehend
