Projekt-Nr.	Ausfertigungs-Nr.	Datum
<b>2191409</b>	<b>pdf</b>	<b>24.06.2019</b>

**Durchführung einer Bettungsuntersuchung an der Bestandstrasse der Fernwasserleitung Ursprung bei Leinburg**

**- Bericht**

**N-ERGIE AG**  
**Projektplanung WA-PP**  
**Sandreuthstr. 23b**  
**90441 Nürnberg**

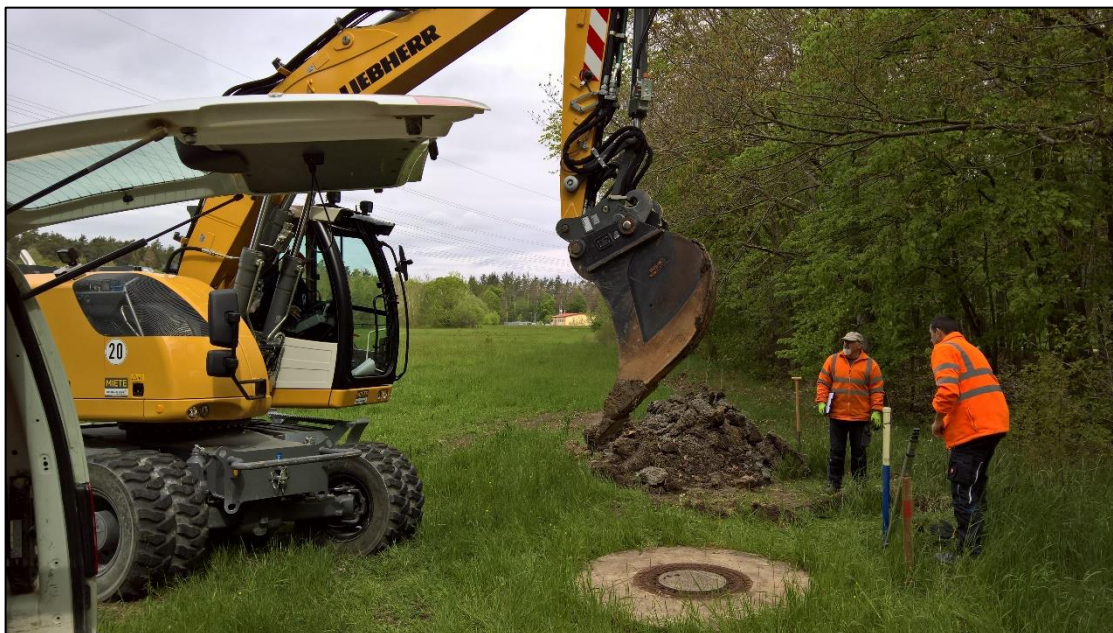
Foto 1 – Schurf 3 (Bereich KRB13)

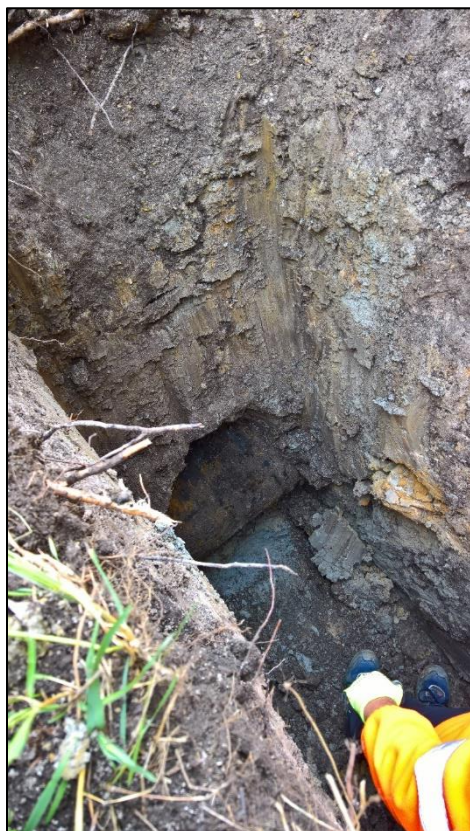
In Schurf S3 wurde unterhalb des 0,2 m mächtigen Oberbodens ein 0,3 m mächtiger toniger, schluffiger Sand mit einer graubraunen bis dunkelbraunen Färbung angetroffen. Bis zur Endtiefe von 2,8 m u. GOK wurde dunkelgrauer, weich-steifer Tonsteinersatz bzw. Tonstein angetroffen. Teilweise wurden dünne Sandsteinlagen sowie Sandsteinbruchstücke vorgefunden. Der anstehende gewachsene Boden weist in der Rammsondierung DPL-2 zunächst eine weiche und zur Tiefe ansteigende bis halbfeste Konsistenz auf, wobei die Schlagzahlen kontinuierlich steigen. Ab 2,7 m u. GOK wurden Schlagzahlen von mind.  $N_{10} = 40$  ermittelt, was im Vergleich zu dem

Foto 2 – Schurf 3; anstehender Boden (Ton/Tonstein); Rohrscheitel bei 1,50 m u. GOK

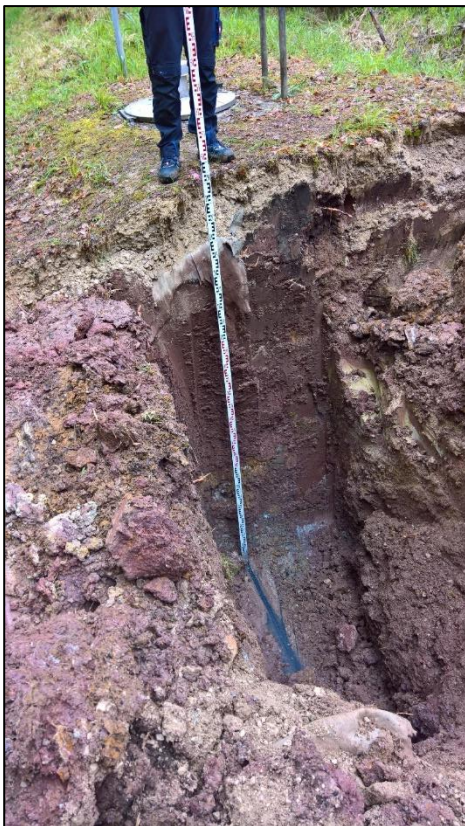
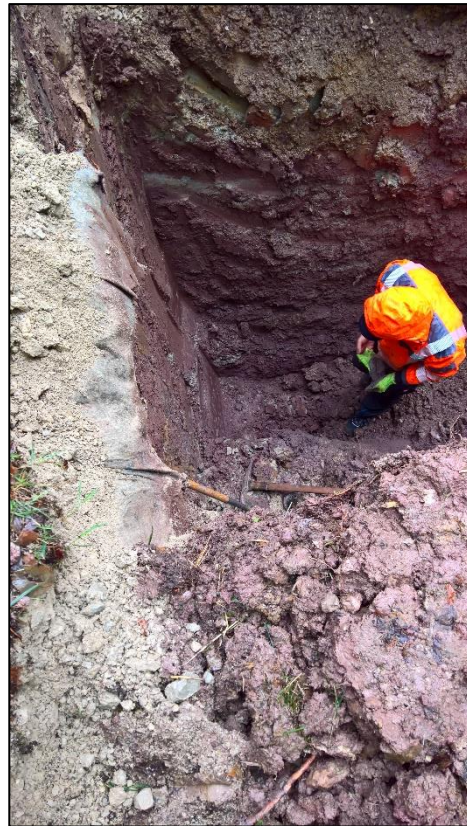
Beim Schurf S2 liegt unterhalb der 0,3 m mächtigen Schotterschicht (Feldweg) ein 3,3 m mächtiger rotbrauner, schluffiger Ton mit weicher Konsistenz vor. Darunter befindet sich bis zur Endtiefe (4 m u. GOK) rotbrauner, steifer bis halbfester Tonsteinersatz bzw. Tonstein. Die hohen Schlagzahlen der Rammsondierung im anstehenden Boden (DPL-4) nahe von S2 spiegeln im obersten Bereich den verdichteten Waldweg wider. Die Schlagzahlen nehmen darunter mit der Tiefe hin zwar kontinuierlich zu. Es ist jedoch anzumerken, dass anders als in sandigen Böden mit leichten Rammsondierungen im Ton lediglich qualitative Aussagen zur Konsistenz gemacht werden können. Bis zu einem Meter Tiefe spiegelt sich die weiche Konsistenz des Tons gut wider. Bis ca. 3 m Tiefe ist im gewachsenen Ton eine allmähliche Festigkeitserhöhung durch steigende Schlagzahlen ausgewiesen. Die hohen Schlagzahlen  $N_{10} \geq 35$  bestätigen etwa ab ca. 3,1 m Tiefe den Übergang zum Tonstein. Im Bereich der Verfüllung (DPL-3) wird ebenfalls der Waldweg durch die hohen Schlagzahlen ( $N_{10} = 20$ ) dargestellt. Bis in eine Tiefe von 3,6 m u. GOK liegt ein weicher bis steifer Boden (i.M.  $N_{10} \approx 4$ ) vor. Unterhalb der Rohrleitung konnte ein Untergrund mit einer halbfesten bis festen Lagerungsdichte ( $N_{10} = 35$  bis 47) ermittelt werden. Der Rohrscheitel wurde bei 3,0 m u. GOK gemessen.

Foto 4 – Schurf 2 (Bereich KRB11); anstehender Boden (Ton/Tonstein); Rohrscheitel bei 3,0 m u. GOK

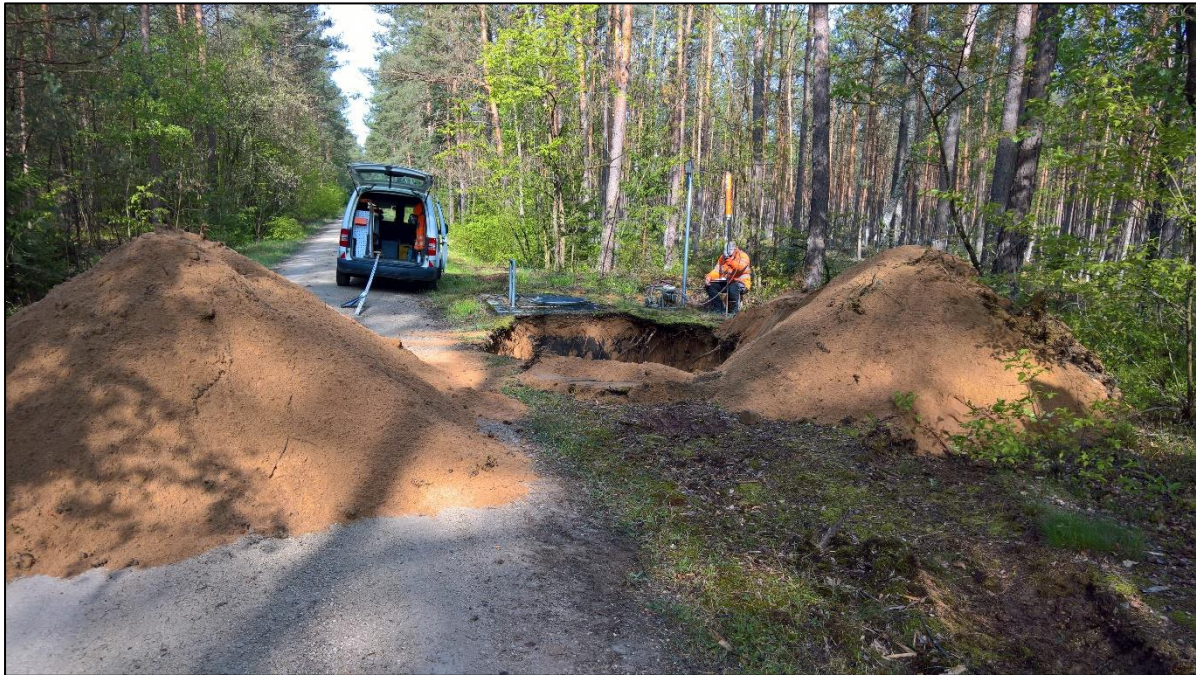
Foto 6 – Schurf 1 (Bereich KRB6)

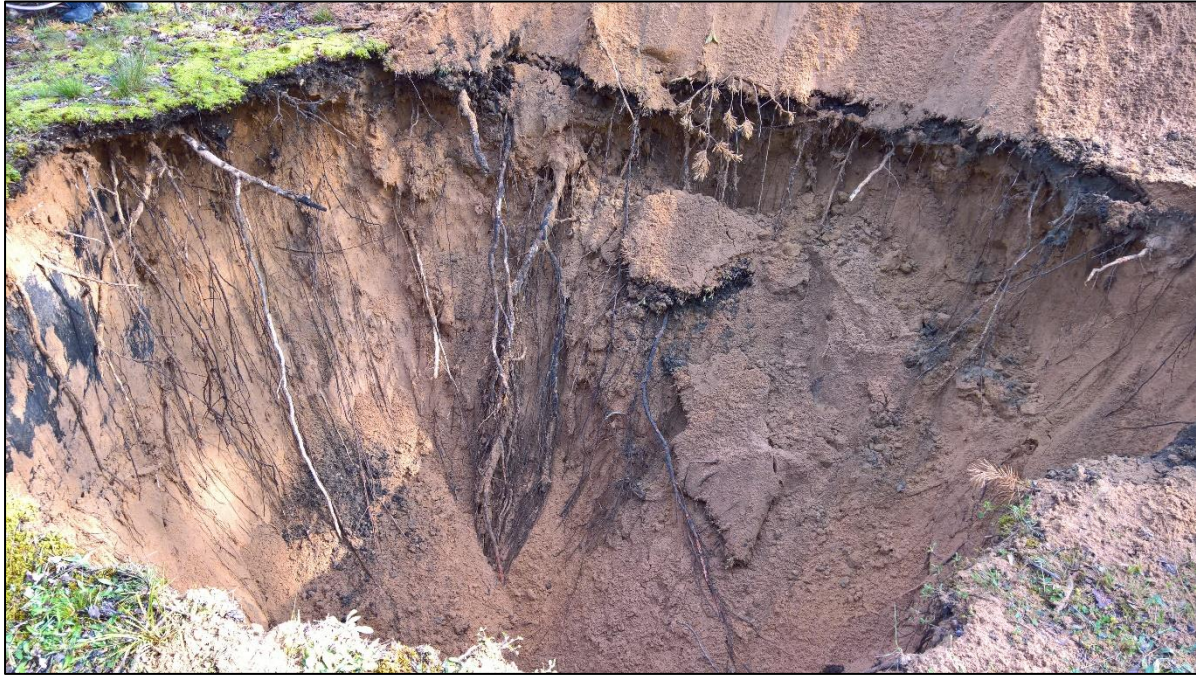
In Schurf S1 wurde unterhalb des 0,2 m mächtigen Oberbodens bis zu einer Tiefe von 4 m u. GOK Sande angetroffen. Da die Baugrube durch den rolligen Boden nicht standsicher war, wurde der Schurf in Abstimmung mit dem AG (Hr. Engelhard) abgebrochen. Die durchgeführte Rammsondierung (DPL-5) im anstehenden Boden zeigt bis 1,0 m u. GOK Schlagzahlen  $N_{10}$  von 4 bis 7, was einer lockeren Lagerung entspricht. Mit zunehmender Tiefe nehmen die Schlagzahlen kontinuierlich zu und lassen nach einem kurzen Übergang schon ab 1,6 m Tiefe mit Schlagzahlen  $N_{10} \geq 30$  auf einen sehr dichten Boden rückschließen. Im Bereich der Grabenverfüllung der Leitung konnte keine Rammsondierung durchgeführt werden, da die Bestandsleitung nicht angetroffen wurde. Es ist jedoch davon auszugehen, dass beim Bau der Leitung im 19. Jahrhundert keine Möglichkeit bestand, die Bettungszone der Leitung auch nur annähernd in eine vergleichbar dichte Lagerung zu bringen. Vielmehr muss dort von einer lockeren Lagerung ausgegangen werden.

Foto 7 – Schurf 1; anstehender Boden (Sand)
