L3242 Hangsicherung oberhalb Meißner/Schwalbenthal

Hangsicherung im Zuge der Landesstraße 3242
oberhalb von Meißner/Schwalbenthal,
im Werra-Meißner-Kreis

Unterlage 19.1

- Landschaftspflegerischer Begleitplan -

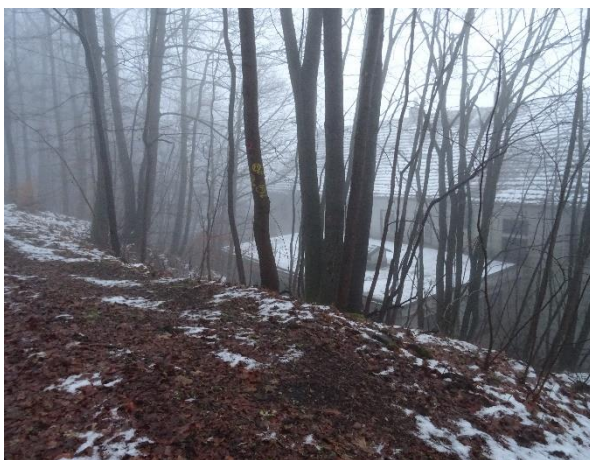
LRT*9180 zwischen Straße und Gebäude

Die beanspruchte Böschung zwischen dem Gebäude Schwalbenthal und der Straße ist vollständig mit dem prioritären **LRT *9180** Schlucht- und Hangmischwälder (Tilio-Acerion, § 30 BNatSchG Biotop) bewachsen, der im Untersuchungsgebiet als Schlucht- und Hangmischwald kühl-feuchter Standorte ausgebildet ist. Er stockt im blockreichen Hangbereich zwischen den beiden Straßen L 3242 und L 3241 sowie östlich und westlich davon und gehört pflanzensoziologisch innerhalb der Buchen- und Edel-Mischlaubwälder (Fagetalia sylvaticae) zum Verband der Linden-Ahorn-Wälder (Tilio-Acerion) und hier zum Unterverband Lunario-Acerenion pseudoplatani (Berg-Ahorn-Mischwälder). Die Baumschicht wird von der Edellaubbaumart Berg-Ahorn (*Acer pseudoplatanus*) dominiert. Beigemischt findet sich die Berg-Ulme (*Ulmus glabra*). Buche (*Fagus sylvatica*) und Hainbuche (*Carpinus betulus*) treten lediglich vereinzelt auf. Berg-Ahorn, Berg-Ulme und Hainbuche sind auch in der Strauchschicht zu finden.

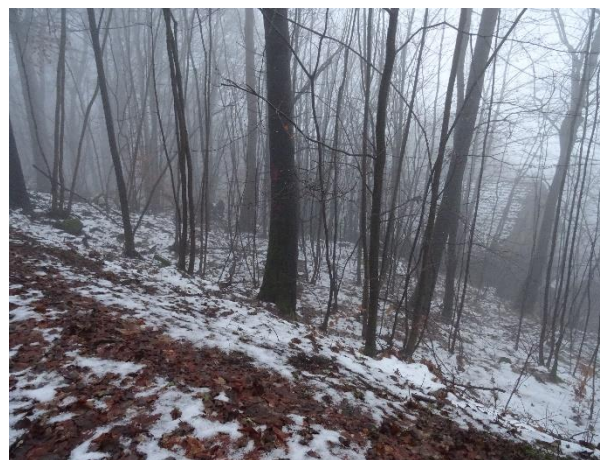
Böschungsbereich mit LRT*9180

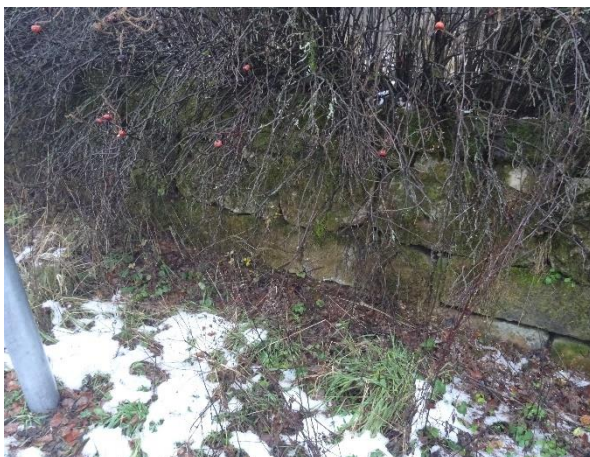
Hecke über Sandsteinmauer im Zufahrtbereich

Entlang der Straße im Bereich der Zufahrt westlich des Gebäudes erstreckt sich hinter der Sandsteinmauer eine schmale Hecke, die überwiegend aus Heckenrose zusammengesetzt ist.

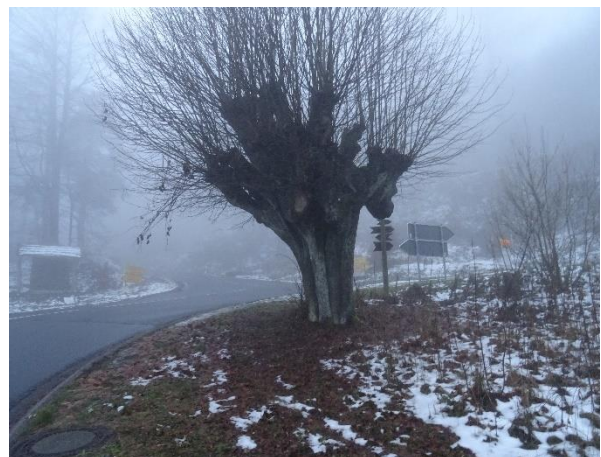
Alte Kopfweide im Bereich der Straßeneinmündung, nicht gefährdet, Baumschutz

Die Baufahrzeuge werden während der Nacht am Parkplatz „Schwalbenthal“ abgestellt. An der Kreuzung L 3241 / L3242, nahe dieser Baueinrichtungsfläche, befindet sich eine Kopfweide. Diese erhält einen Einzelbaumschutz nach RAS-LP 4, DIN 18920, zum Schutz vor mechanischer Beschädigung durch die Baufahrzeuge. Der Stamm wird mit Drainageschläuchen umwickelt und anschließend verlattet.

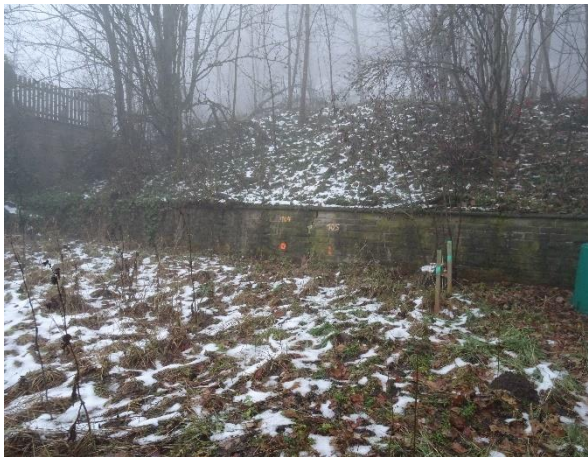
Sandsteinmauer im Bereich der Zufahrt, davor Ruderalflur. Die Mauer wird ebenso wie die Sandsteinmauer an der Straße beseitigt und nach Bau neu errichtet,.

An der Grenze des Grundstücks des Gebäudes Schwalbenthal entlang der Straße und zur Böschung hin befinden sich im Zufahrtsbereich zwei Sandsteinmauern mit einer Höhe von 0,7 bis 1,0 m. Eine deutlich höhere Sandsteinmauer befindet sich östlich des Gebäudes im Hang.

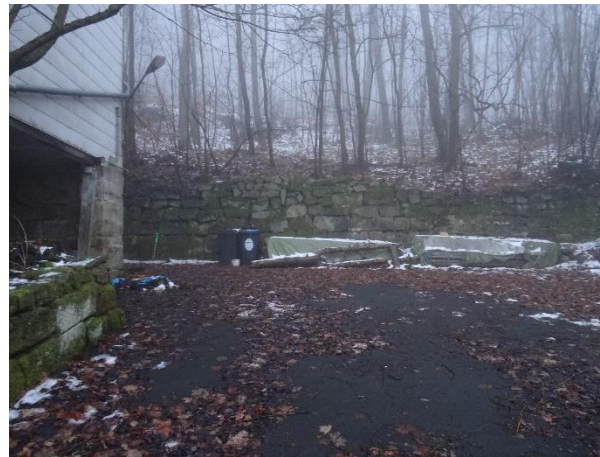
Hohe Sandsteinmauer östlich des Gebäudes, sie wird nicht beeinträchtigt.

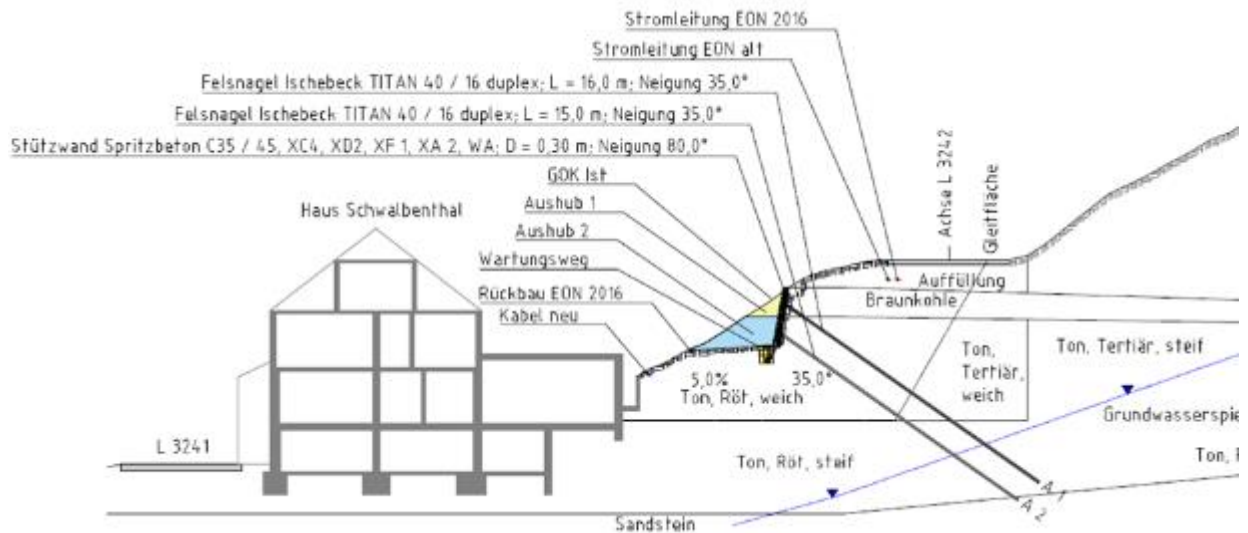
Bauwerkskenndaten

Länge	65,5 m
(sichtbare) Höhe	3,0 m
Stärke	0,3 m doppelt bewehrt
Ableitung Schichtwasser:	mit Drainage
Geländemodellierung	Abflachung des instabilen Geländes talseitig am Fuß der Stützwand

Anfallende Schichtwässer hinter dem Bauwerk werden mittels einer Drainleitung mit Anschluss an den öffentlichen Regenwasserkanal in der L 3241 vor dem Haus Schwalbenthal abgeleitet.

Die geringen Mengen abfließenden Hangwassers zwischen L 3242 und Spritzbetonwand werden in einer Muldenschale an der Oberkante Bauwerk gesammelt und zusammen mit dem Drainwasser abgeleitet. Die Straßenoberfläche der L 3242 oberhalb der Spritzbetonwand wird wie bisher, entwässert. Es ist keine Veränderung der Straße selbst geplant, die Straße wird im Zuge des Bauvorhabens nicht ausgebaut.

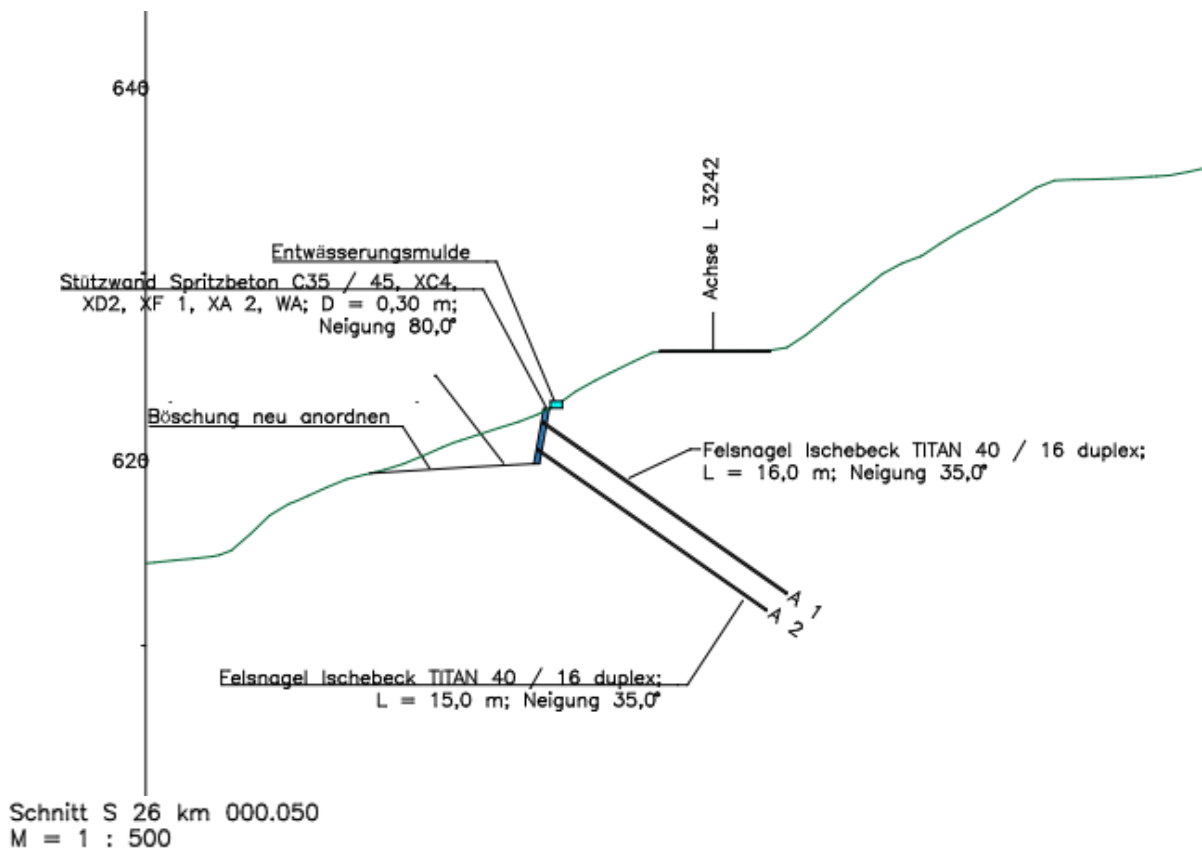
Abb. 6: 4 Querschnitte zum Bauvorhaben: 1. Schematische Darstellung mit Baubeschreibung, 2. Schnitt 24 Baukm 0+030, 3. Schnitt 26 Baukm 0+050 3 Schnitt Baukm 0+072 mit Darstellung der geologischen Schichtung.

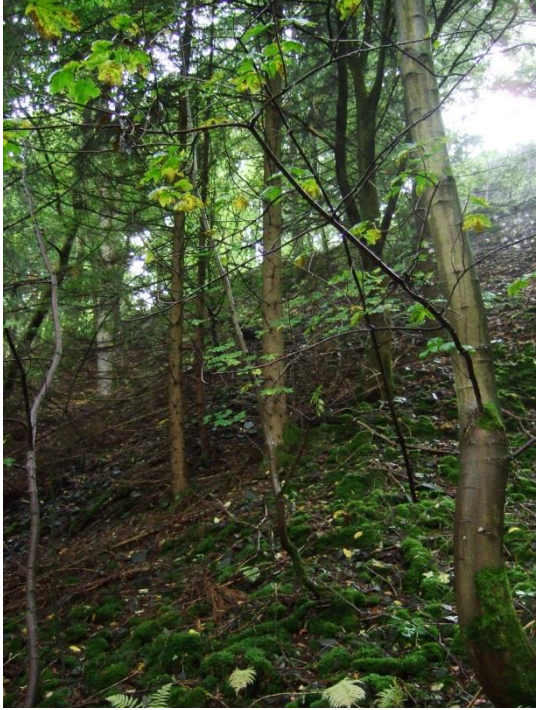
Mischwald in Steilhanglage auf Geröllmaterial nördlich Frau Holle-Teich, nördlich vorhandener LRT *9180-Fläche	
<p>Blick in den Hang, vorne ein jüngerer Bergahorn, dahinter Fichten. Deutlich zu erkennen die mit Moosen bewachsenen Basaltsteine im Vordergrund. Auf größeren Teilflächen handelt es sich um Abraumhalden aus Basaltgestein (2017)</p>

<p>Wie oben, anderer Bildausschnitt (2017)</p>

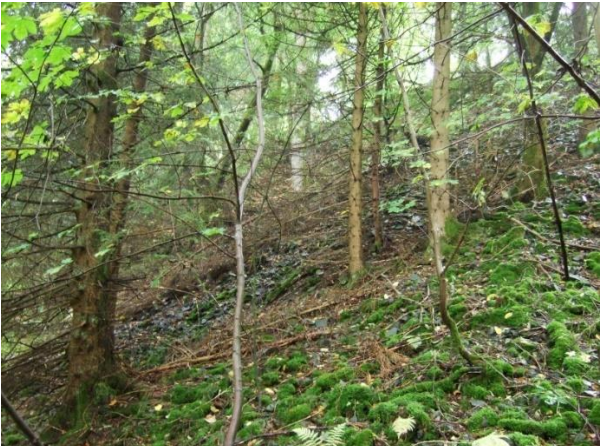
<p>Blick in den Hang mit Fichte und Bergahorn, Blocküberlagerung und anstehende Felsen links im Bild.</p> <p>Bodenbildung ist zwischen den Steinen vorhanden, das Herstellen einer Profilgrube ist aufgrund der Blocküberlagerung nicht möglich. Vorhanden sind ein Ah-Horizont bis ca. 10 cm Mächtigkeit, darunter ein BCv, hoher Skeletanteil. Wasserversorgung ist aufgrund der Spalten und des Hangwasserzuzugs gegeben (2017).</p>

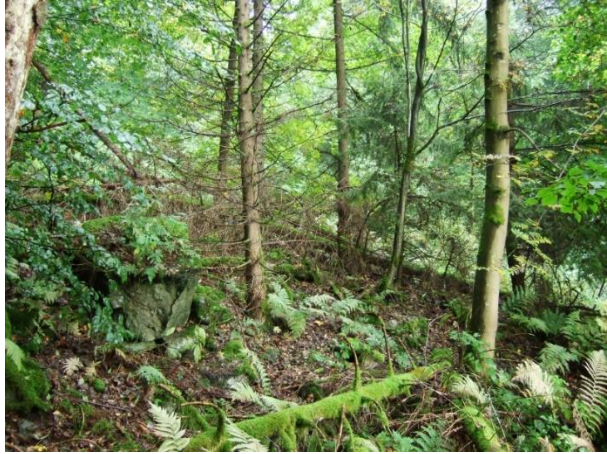
<p>Fazit (BÖF, 2017): Der natürliche und anthropogen geprägte Steilhang mit Blocküberlagerung ist gut geeignet, nach der Entnahme der Fichten als LRT-*9180 eingestuft zu werden und damit die Kohärenz für den Verlust des LRT *9180 im Bereich des Hauses Schwalbenthal zu erbringen.</p>	
<p>Vitale und tote Fichten auf der Kohärenzfläche nördlich des Frau-Holle-Teichs (Foto vom 15.09.2021).</p>

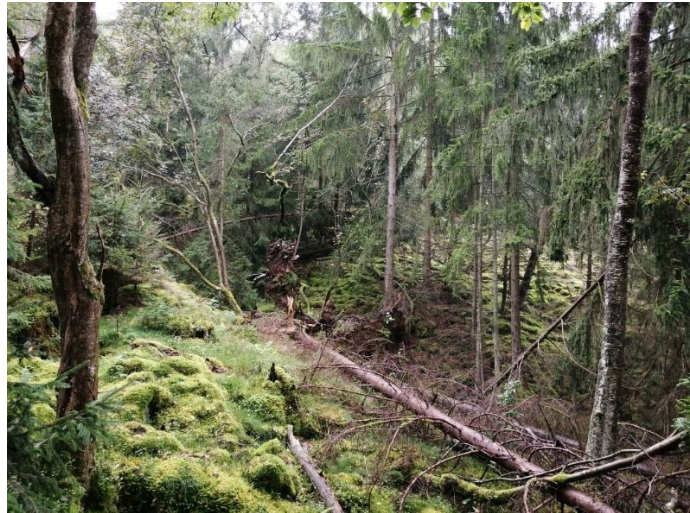
<p>Neben der Fichte kommen verstreut Eber-Esche, Moor-Birke, Hänge-Birke oder Buche vor (Foto vom 15.09.2021).</p>
