Anlage 3, Tabelle 4: Anlagebedingte Eingriffe in gesetzlich geschützten Biotope (2. Änderung im Verfahren)

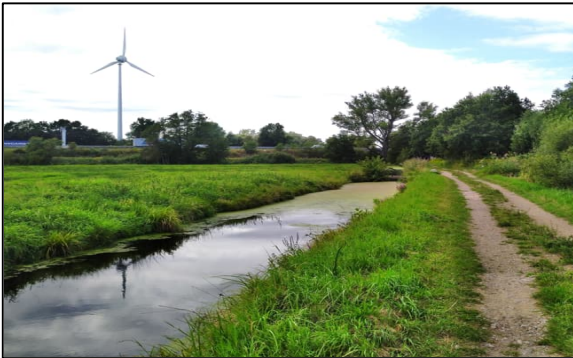
BZR	Biotoptyp	Schutz	Beschreibung	Abbildung	Bewertung Pflanzen&Tiere	Bewertung Boden	Bewertung Wasser	Planung	Zielwert Pflanzen&Tiere	Zielwert Boden	Zielwert Wasser	Fläche [m²]	Defizit Pflanzen&Tiere	Defizit Boden	Defizit Wasser
3	FGR	§ 30 (2) 1.2 Natürliche oder naturnahe stehende Gewässer	Nährstoffreicher Graben mit Stillgewässercharakter: Entwässerungsgraben, vollständig mit Wasserlinsen bedeckt, im Uferbereich Binsen, Seggen und Hochstauden, Nachweise von Moorfrosch, Teichfrosch, Dreistachliger Stichling

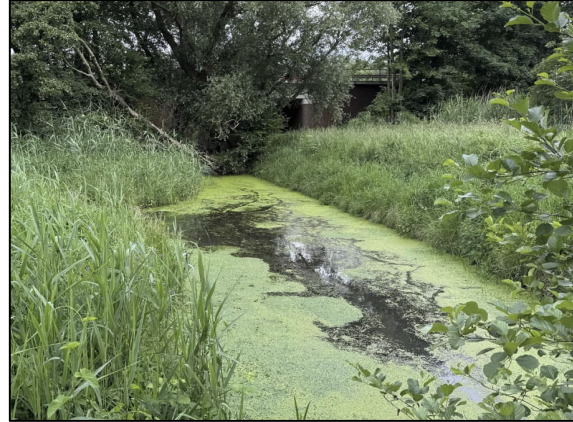
8	3		Böschung/ Neben- flächen	3	0		1	-5		-3
3	FGR				8	3		Mulde	3	0		18	-90		-54
								Summe:				19	-95		-57
2	FLH	§ 30 (2) 1.2 Natürliche oder naturnahe stehende Gewässer	Wettern / Hauptgraben (Neuländer Wettern): breiter Graben, ca. 0,5 m tief mit schlammigen Grund, teils von Bäumen überschattet (zumeist Weiden), Uferbewuchs aus Schilfröhricht, Brennessel, Brombeere; Nachweise von Erdkröte, Grasfrosch, Moorfrosch, Teichfrosch, Dreistachliger Stichling, Libellen (z.B. Moosjungfer) (75 m² westlich der Autobahn (BZR 2) + 8 m² östlich der Autobahn (BZR 3) = 83 m²)

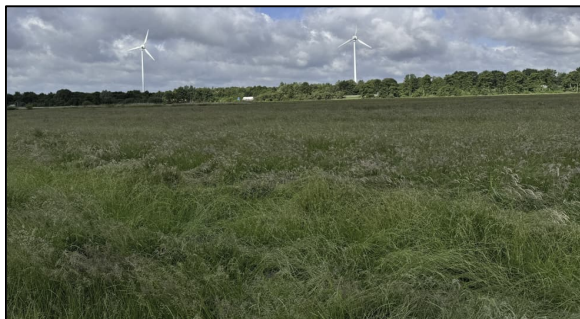
BZR	Biotoptyp	Schutz	Beschreibung	Abbildung	Bewertung Pflanzen&Tiere	Bewertung Boden	Bewertung Wasser	Planung	Zielwert Pflanzen&Tiere	Zielwert Boden	Zielwert Wasser	Fläche [m²]	Defizit Pflanzen&Tiere	Defizit Boden	Defizit Wasser
3	GFR	§ 30 (2) 2.5 Binsen- und seggenreiche Nasswiesen	Seggen- und binsenarme Feucht-/ Nasswiese, mit Gräben durchzogene Grünlandfläche; Nachweise von Brennessel, Vogelmiere, Wiesenfuchsschwanz, Rohrglanzgras, Kriechender Hahnenfuß; Nachweise von Rohrammer, Schilfrohrsänger, Sumpfrohrsänger, Wiesenpieper

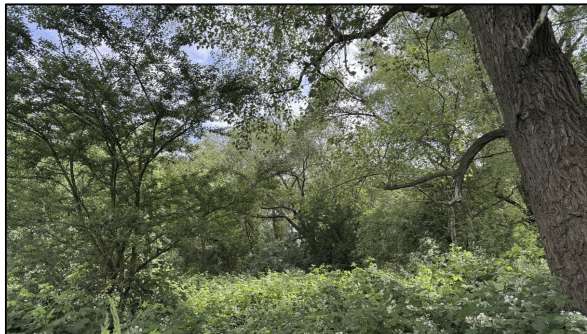
8	8		Böschung/ Neben- flächen	3	3		1.488	-7.440	-7.440	
3	GFR				8	8		Mulde	3	3		258	-1.290	-1.290	
3	GFR				8	8		HGF (Maßnahme 4.3 A)	8	8		483	0	0	
Summe:												2.229	-8.730	-8.730	
2	WPW	§ 14 (2) 2.3 Feldgehölze	Weiden-Pionier- oder Vorwald bzw. älteres Feldgehölz: Gehölze mit Stammdurchmessern bis zu 1 m, dominant Weide, Pappel, Esche, Birke, Hollunder; totholzreich; Krautschicht: u.a. Labkraut, Brennessel, Staudenknöterich und Brombeer (1.363 m² in BZR 2 + 387 m² in BZR 3)

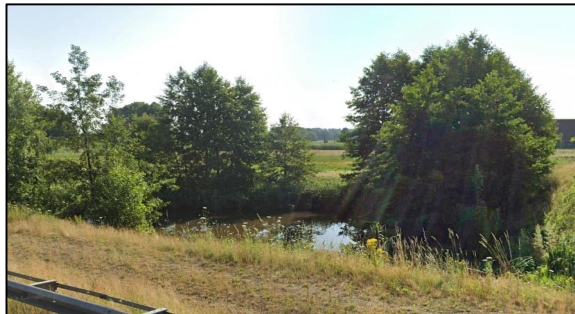
BZR		Biotoptyp	Schutz	Beschreibung	Abbildung	Bewertung			Planung	Zielwert			Fläche [m²]	Defizit	Defizit	Defizit
						Pflanzen&Tiere	Boden	Wasser		Pflanzen&Tiere	Boden	Wasser		Pflanzen&Tiere	Boden	Wasser
2	SER	§ 30 (2) 1.2 Natürliche oder naturnahe stehende Gewässer	am Bauende östlich der BAB 1: naturnahes RRB, im Wirkungsbereich der Autobahn (Vorbelastung), Wasserlinse, tw. Röhrichtsaum, Nachweis: Ek, Tf, Neunstachliger Stichling, Blässhuhn, Sumpfrohrsänger	ca. bei Bau-km 32+900, östlich der A1

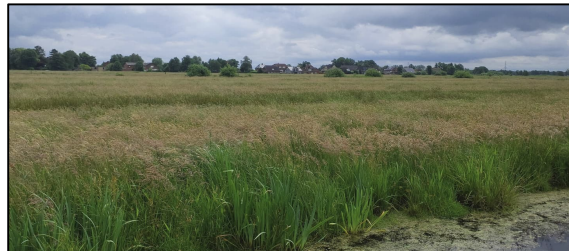
8	0	8	Böschung/ Neben- flächen	3	3	0	51	-255	153	-408
2	SER					8	0	8	Fahrbahn/ Bauwerk	0	0	0	1	-8	0	-8
2	SER					8	0	8	Mulde	3	3	0	35	-175	105	-280
Summe:											87	-438	258	-696		
Gesetzlich geschützte Biotope auf Maßnahmenflächen im NSG Neuländer Moorwiesen (3.1 ACEF und 3.4 ACEF)																
NSG Neuländer	GMZ	§-Biotope auf Maßnahmenflächen 3.1 ACEF und 3.4 ACEF (GMZ) auf Flst. 3075 im NSG Neuländer Moorwiesen: großflächiges Grünland auf Niedermoorstandort; durch Gräben in einzelne Parzellen getrennt; aktuell ungemäht / nicht beweidet	NSG Neuländer Moorwiesen Fotos: BUCHHOLZ + PARTNER GmbH (2024)

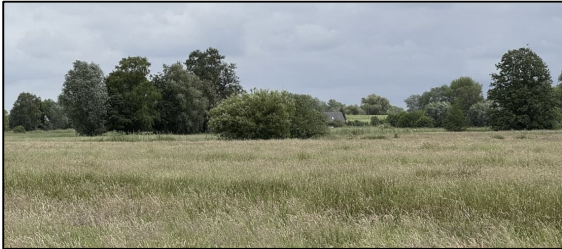
BZR	Biotoptyp	Schutz	Beschreibung	Abbildung	Bewertung Pflanzen&Tiere	Bewertung Boden	Bewertung Wasser	Planung	Zielwert Pflanzen&Tiere	Zielwert Boden	Zielwert Wasser	Fläche [m²]	Defizit Pflanzen&Tiere	Defizit Boden	Defizit Wasser
NSG Neuländer	HHM	§ 14 (2) 2.1 Feldhecken Strauch-Baum-Hecke	Flst. 3073 Strauch-Baum-Hecke, auf der Ostseite mit einem ausgeprägten Gehölzbestand aus Schwarzerlen, Silberweiden und einigen gepflanzten Pflaumenbäumen	Fotos: BUCHHOLZ + PARTNER GmbH (2024)
