FFH-Verträglichkeitsprüfung zum FFH-Gebiet „Heuckenlock/Schweenssand“ (DE 2526-302)

Berechnung der Schallausbreitung für die A 1 unter Berücksichtigung der Lärmschutzwände aus dem Planungsschnitt Mitte (VKE 714.2)

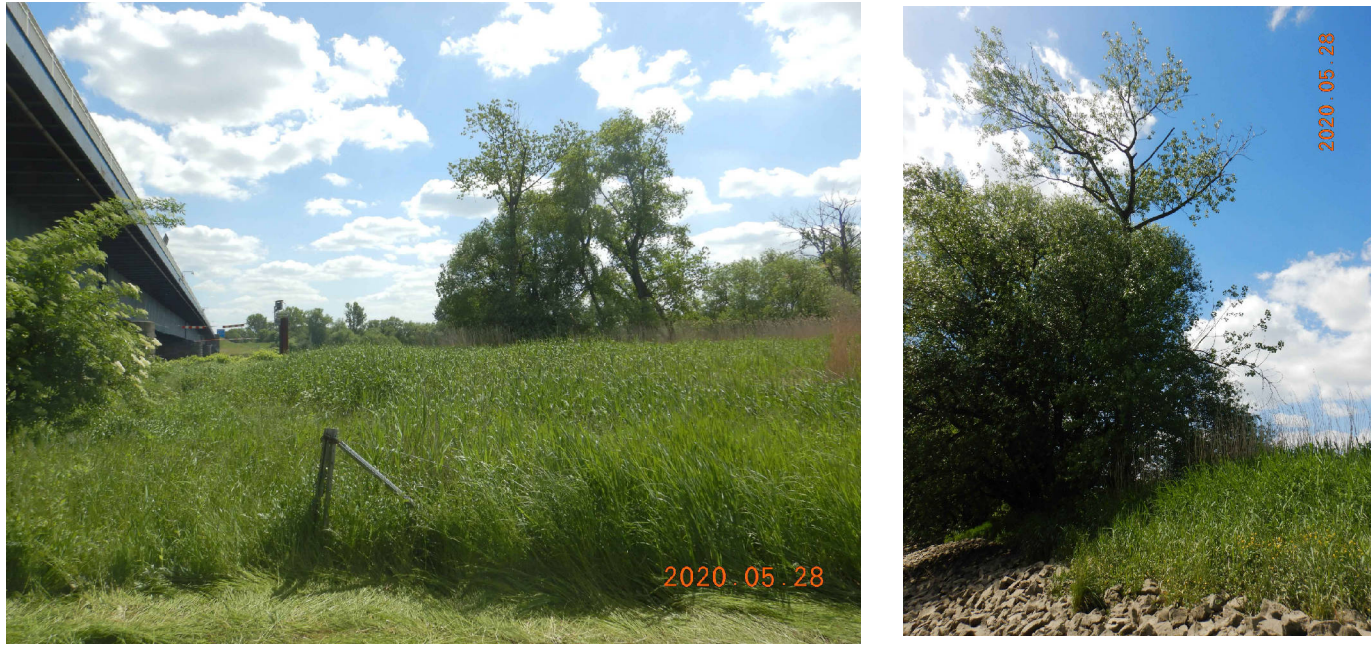
Blick in Richtung Süden. Bereich der geplanten Behelfsbrücke
Bild links: LRT 3270, Bild rechts: Pappel und Weide des prioritären LRT 91E0*

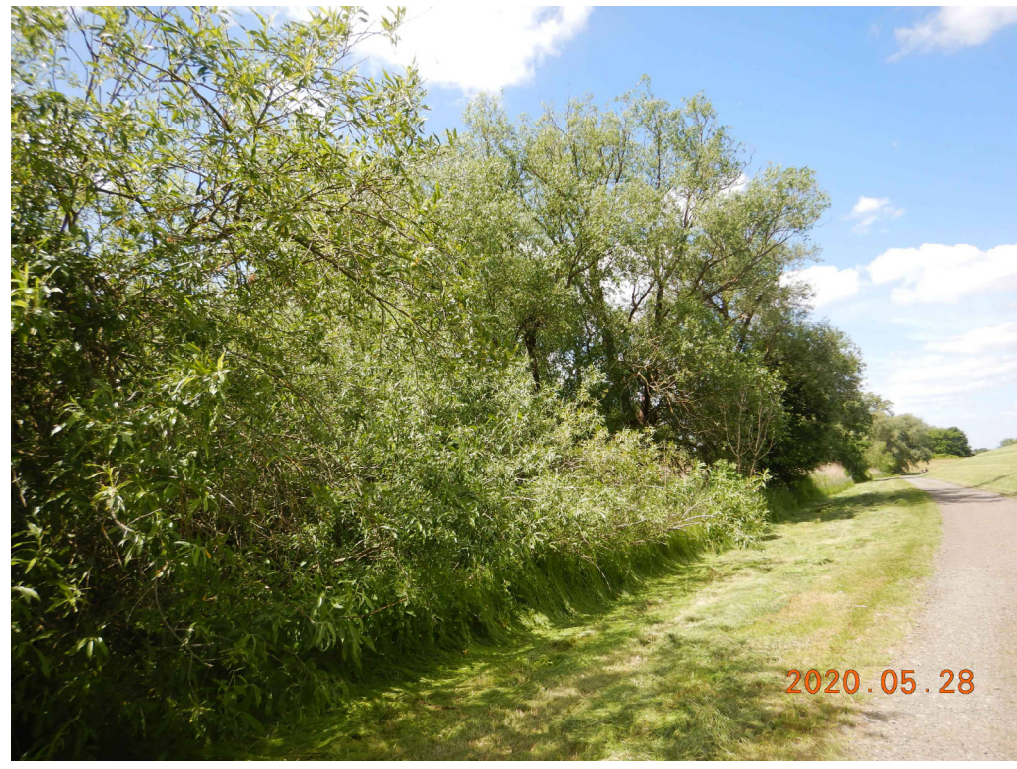
Blick in Richtung Norden: prioritärer LRT 91E0* im Bereich des nördlichen Widerlagers

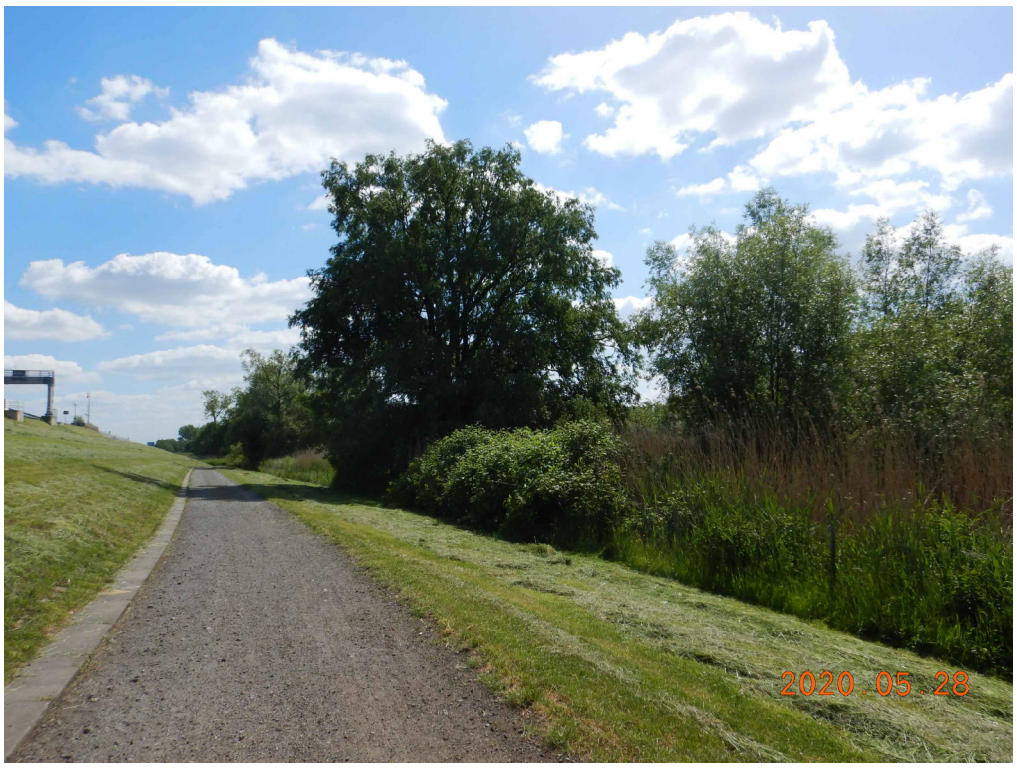
Blick in Richtung Süden: Baumweide (prioritärer LRT 91E0*) im Bereich von Schnitt 3
