# Altablagerung Altarm

Bericht / Dokumentation zur Orientierenden Erkundung der Altablagerung „Grotegaste“ Nr. 457  
022 404 in Grotegaste, Westoverledingen

Projektnummer: 02-2626

Datum: 29.02.2016

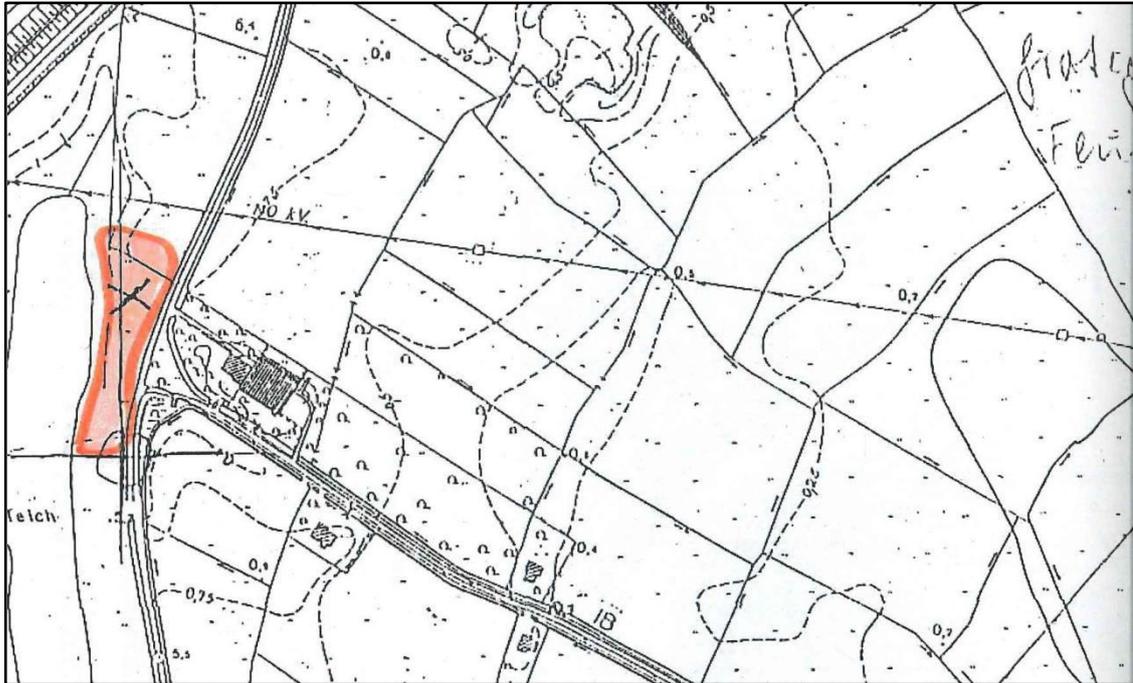
Abbildung 2 Karte aus Gezielte Nachermittlungen - 1 (1990)

Die Gezielten Nachermittlungen enthalten Lagepläne, auf denen die Altablagerungsfläche verzeichnet ist. Lage und Umrisse sind jedoch nicht einheitlich dargestellt (vgl. dazu Abbildungen 2 und 3).

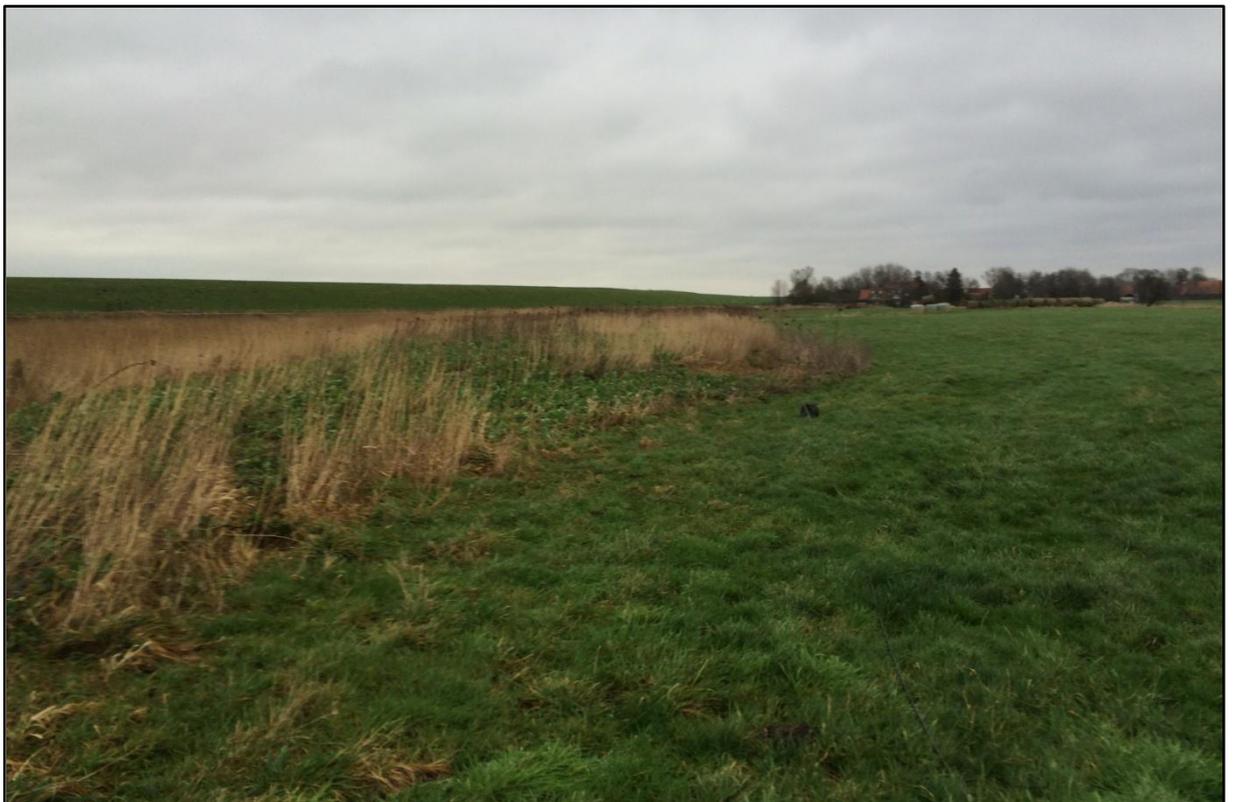
Abbildung 5 Blick von Süden nach Norden (rechts Grünland/ links Röhricht)

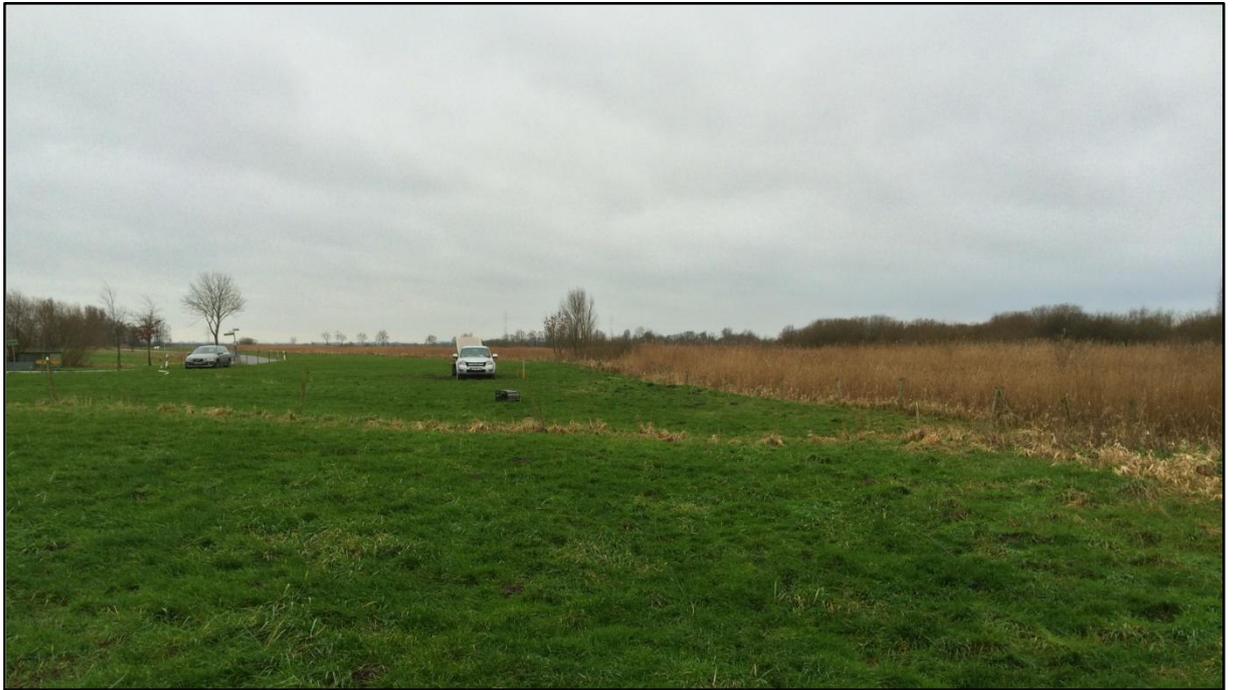
Abbildung 6 Blick von Norden nach Süden (links Grünland/ rechts Röhricht)

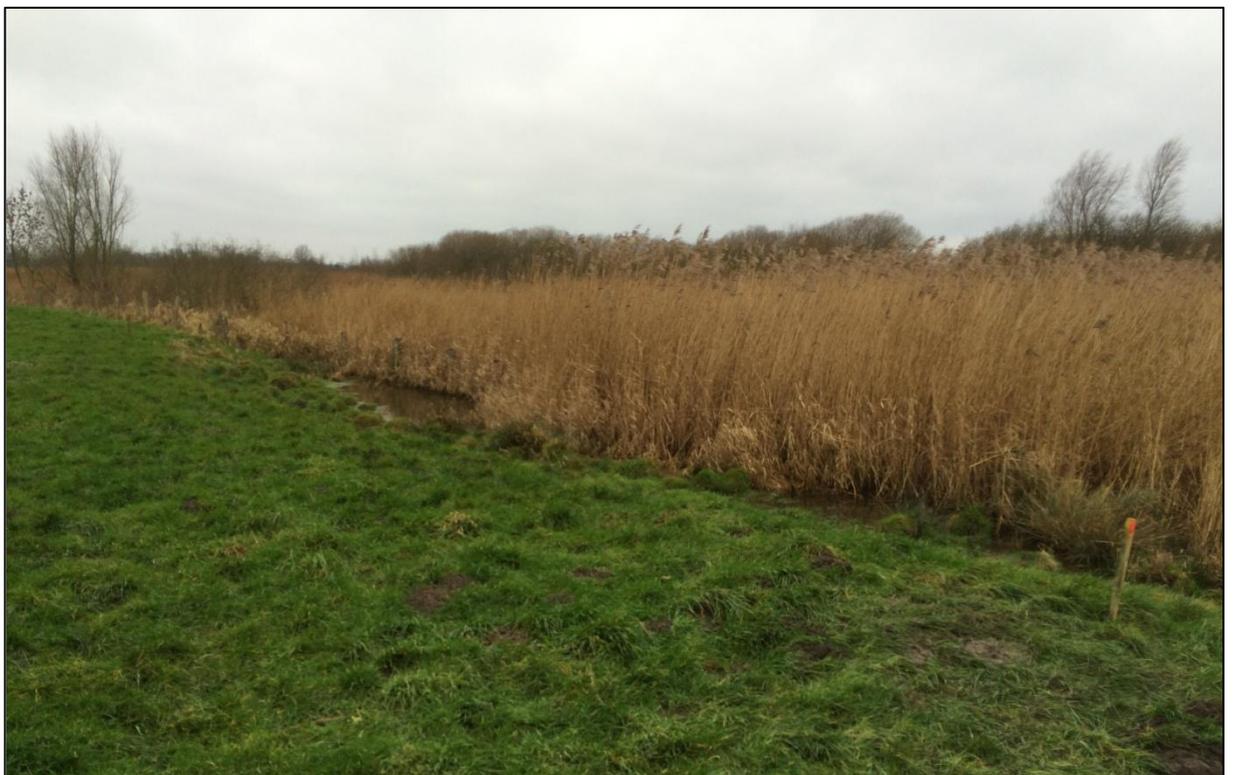
Abbildung 7 Blick auf den Röhricht-Bestand

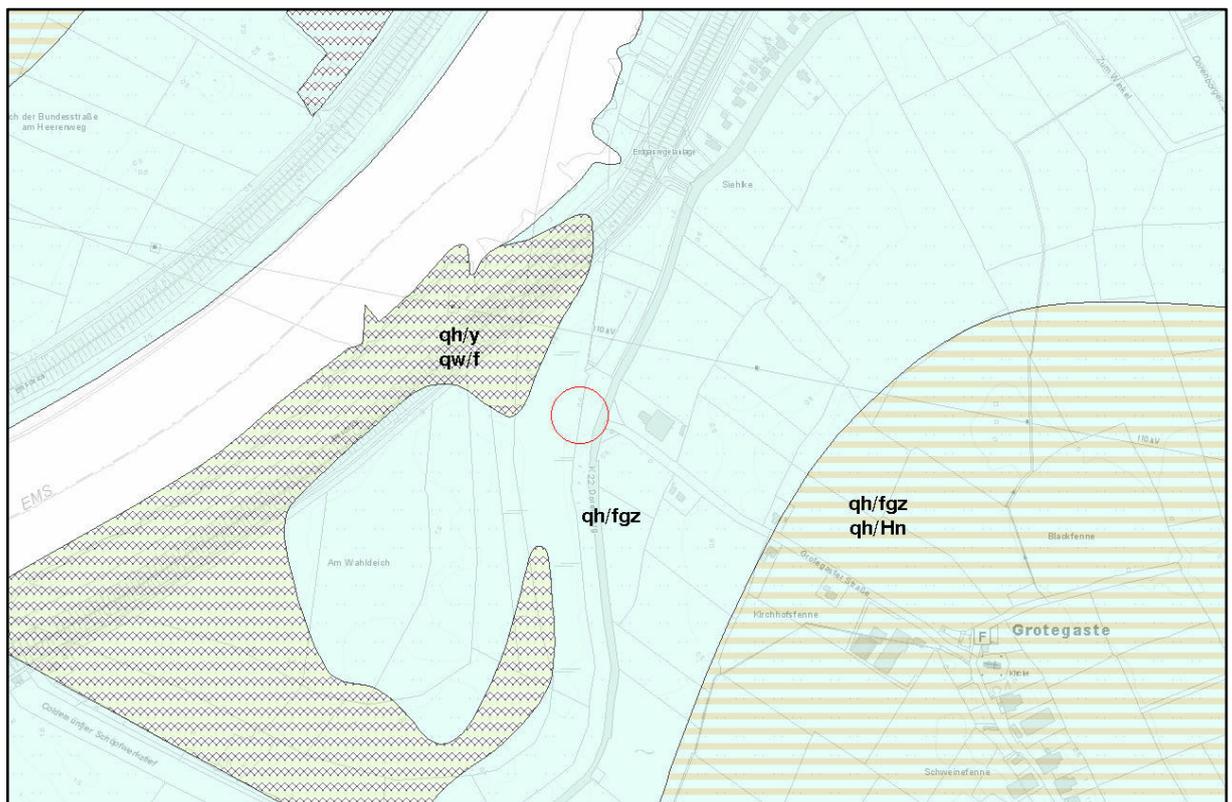
Abbildung 8 Auszug aus: Geologische Karte (1: 50.000, vergrößert)

Im Bereich des ehemaligen Ems-Mäanders sind laut Geologischer Karte anthropogene Auffüllungen über fluviatilen Sedimenten der Weichsel-Kaltzeit ausgewiesen.

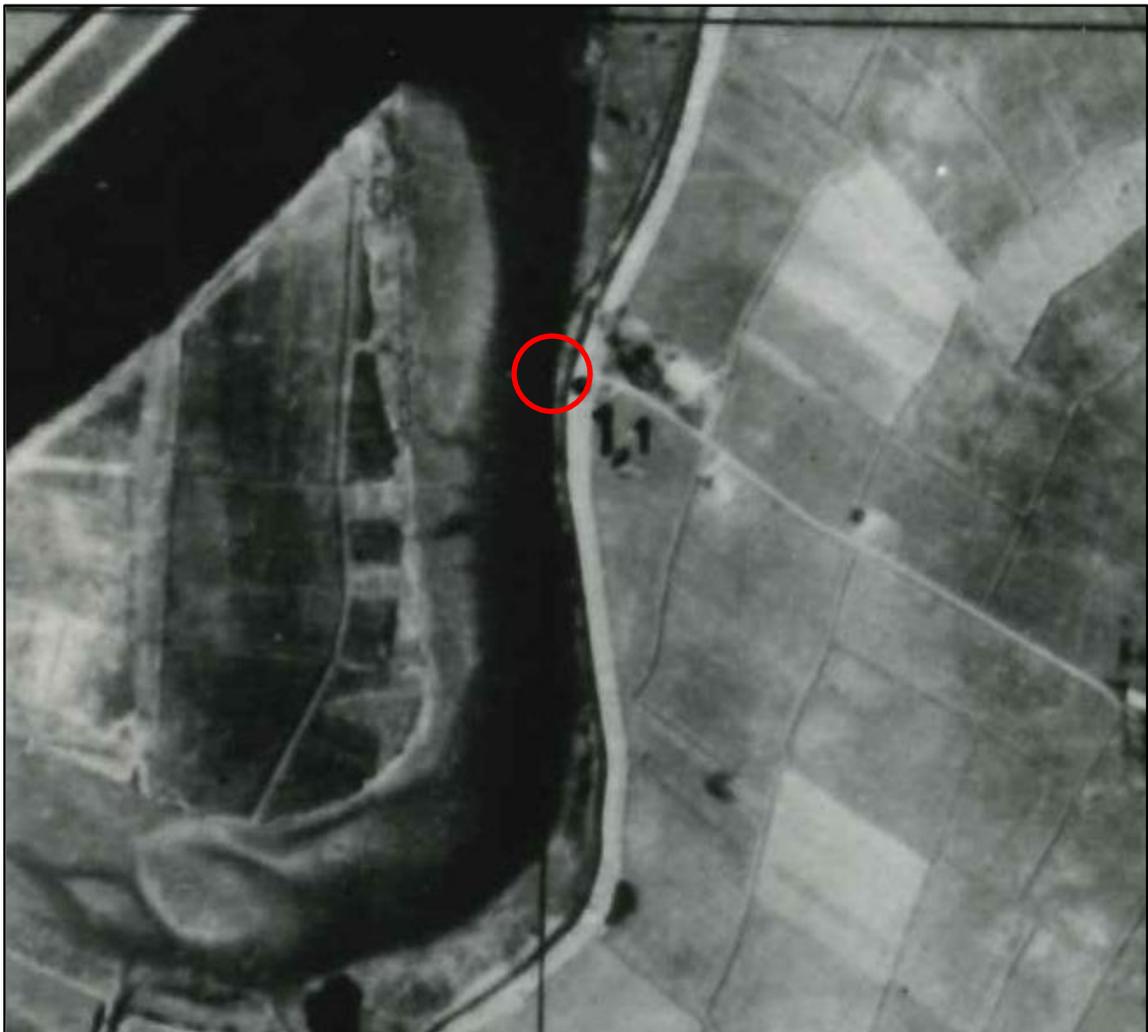
Abbildung 9 Auszug aus Luftbildplan 1939 (Bestand Ingenieur- und Sachverständigenbüro Rubach und Partner, vergrößert)

Im Archiv der Unterzeichner stand eine Luftbildaufnahme von 1939 aus dem betroffenen Bereich zur Verfügung. Auf dem Luftbild sind deutlich der Verlauf des ehemaligen Ems-Mäanders und die dort offene Wasserfläche erkennbar. Nach Aktenlage ist das Aufnahmedatum vor dem vermuteten Verfüllungszeitraum einzuordnen.

Im Bereich der Altablagerungsfläche befand sich früher ein Altarm der nahegelegenen Ems (vgl. dazu auch Abbildung 9).

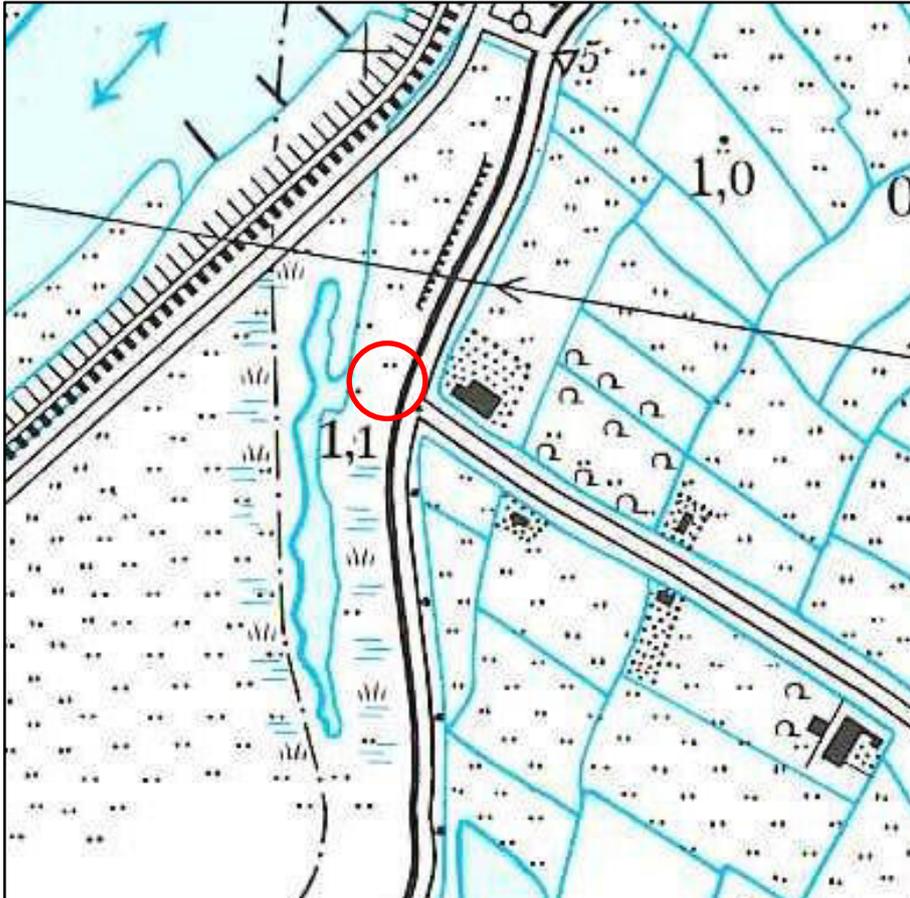
Abbildung 10 Auszug aus Topographische Karte, Blatt 2810 Weener, 1992

Auf der Topographischen Karte Blatt 2810 Weener von 1992 ist ebenfalls noch im Westen der Altlastenverdachtsfläche eine offene Wasserfläche erkennbar. Eine Verbindung zur Ems besteht nicht mehr, dort ist ein Deich verzeichnet.

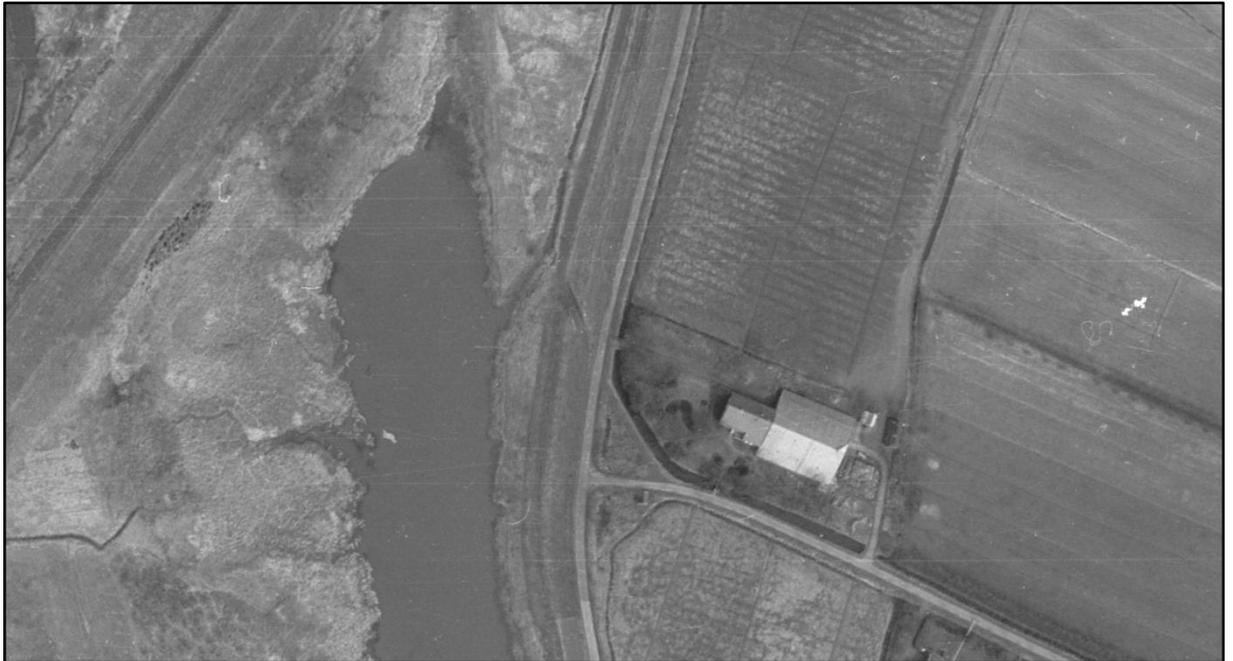
Abbildung 11 Auszug aus Luftbild 1962 (Bestand NLWKN) (ohne Maßstab)

Im Luftbild von 1962 ist der bereits geschlossene Hauptdeich zu sehen. Der Altarm ist im Untersuchungsbereich mit einer breiten Wasserführung erkennbar. Im Bereich des Altdeiches ist eine Überfahrt vorhanden. Nördlich der Untersuchungsfläche mündet ein Grabenzug in den Altarm. Diese ist 1970 nicht mehr erkennbar.

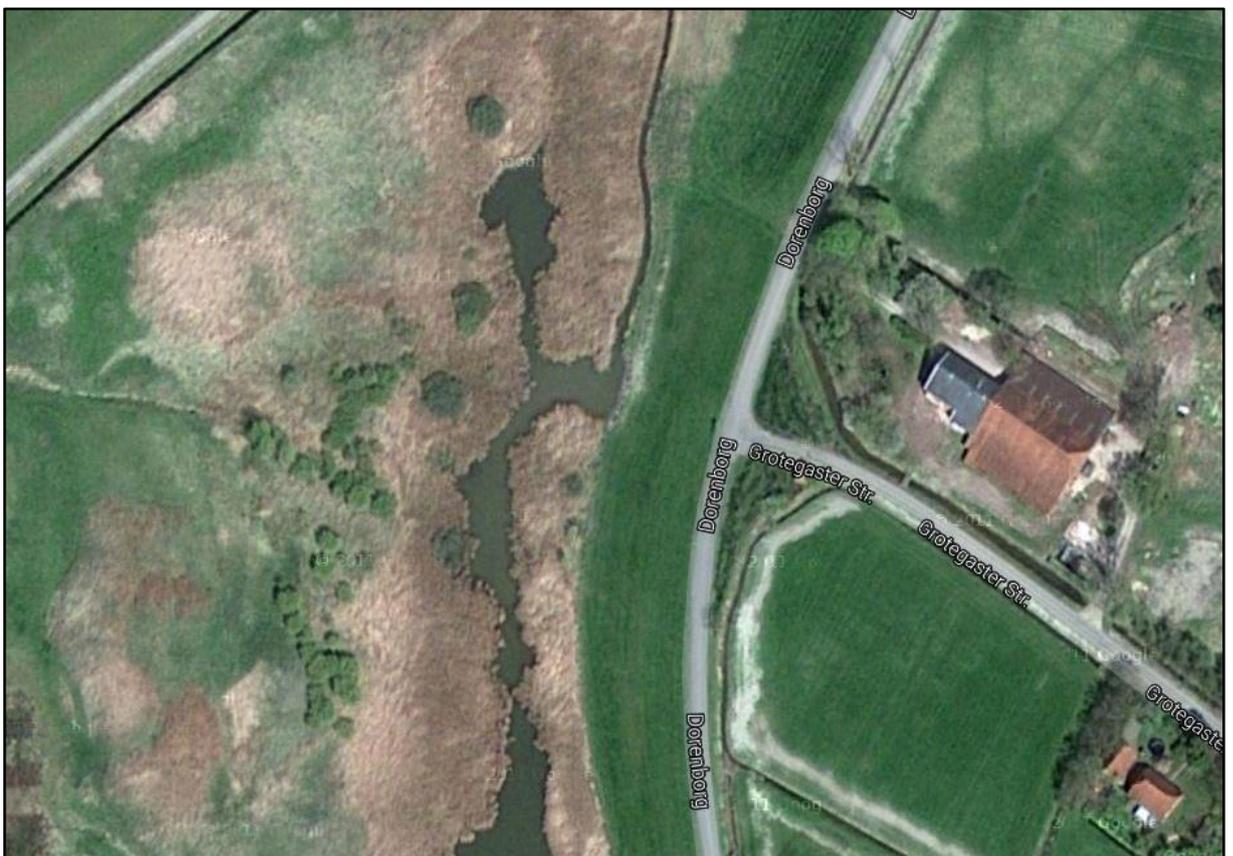
Abbildung 14 Auszug aus Luftbild Google Maps (ohne Maßstab)

Die Abbildung 14 zeigt die örtliche Situation auf dem undatierten Luftbild von Google-Maps. Hier sind noch größere offene Wasserflächen als auf dem aktuellen Luftbild des LGLN (Abbildung 4) zu sehen. Darüber hinaus besteht eine direkte Verbindung der Wasserflächen mit dem nach Norden verlaufenden Graben.

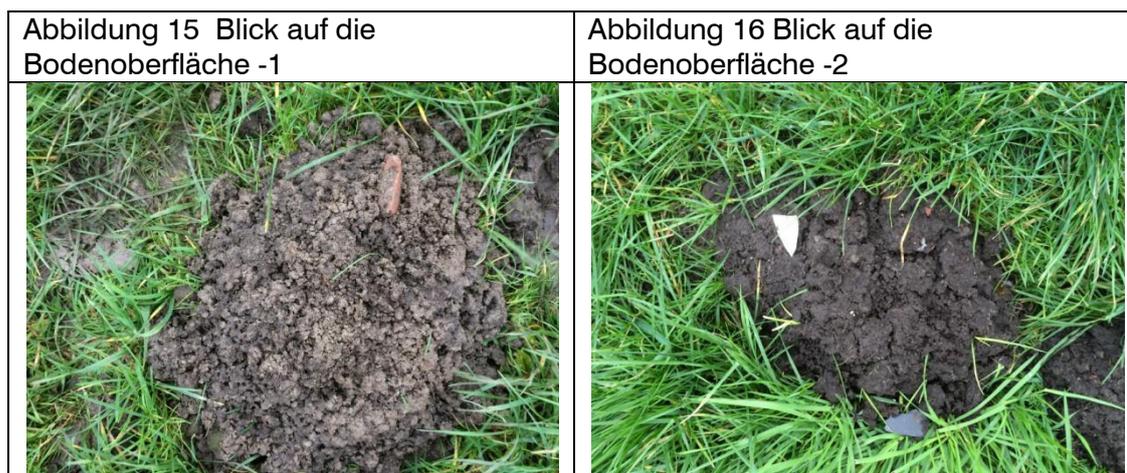
Zur Bewertung des Wirkungspfades Boden-Nutzpflanze (Grünland) wurde am 28.01.2016 eine Oberflächenmischprobe aus dem Bereich der Altablagerungsfläche aus den Tiefen von 0,00 bis 0,10 sowie 0,10 bis 0,30 m entnommen. Der Entnahmebereich der Oberflächenmischprobe ist im Lageplan in Anhang 1.1 dargestellt. Der Entnahmebereich wurde durch eine Oberflächenkartierung festgelegt. In Maulwurfshäufen und Lücken in der Vegetation sind in diesem Bereich vereinzelt Fremdbestandteile im Oberboden festzustellen (vgl. dazu Abbildungen 15 und 16). Das Probenahmeprotokoll ist in Anhang 3.1 angefügt.

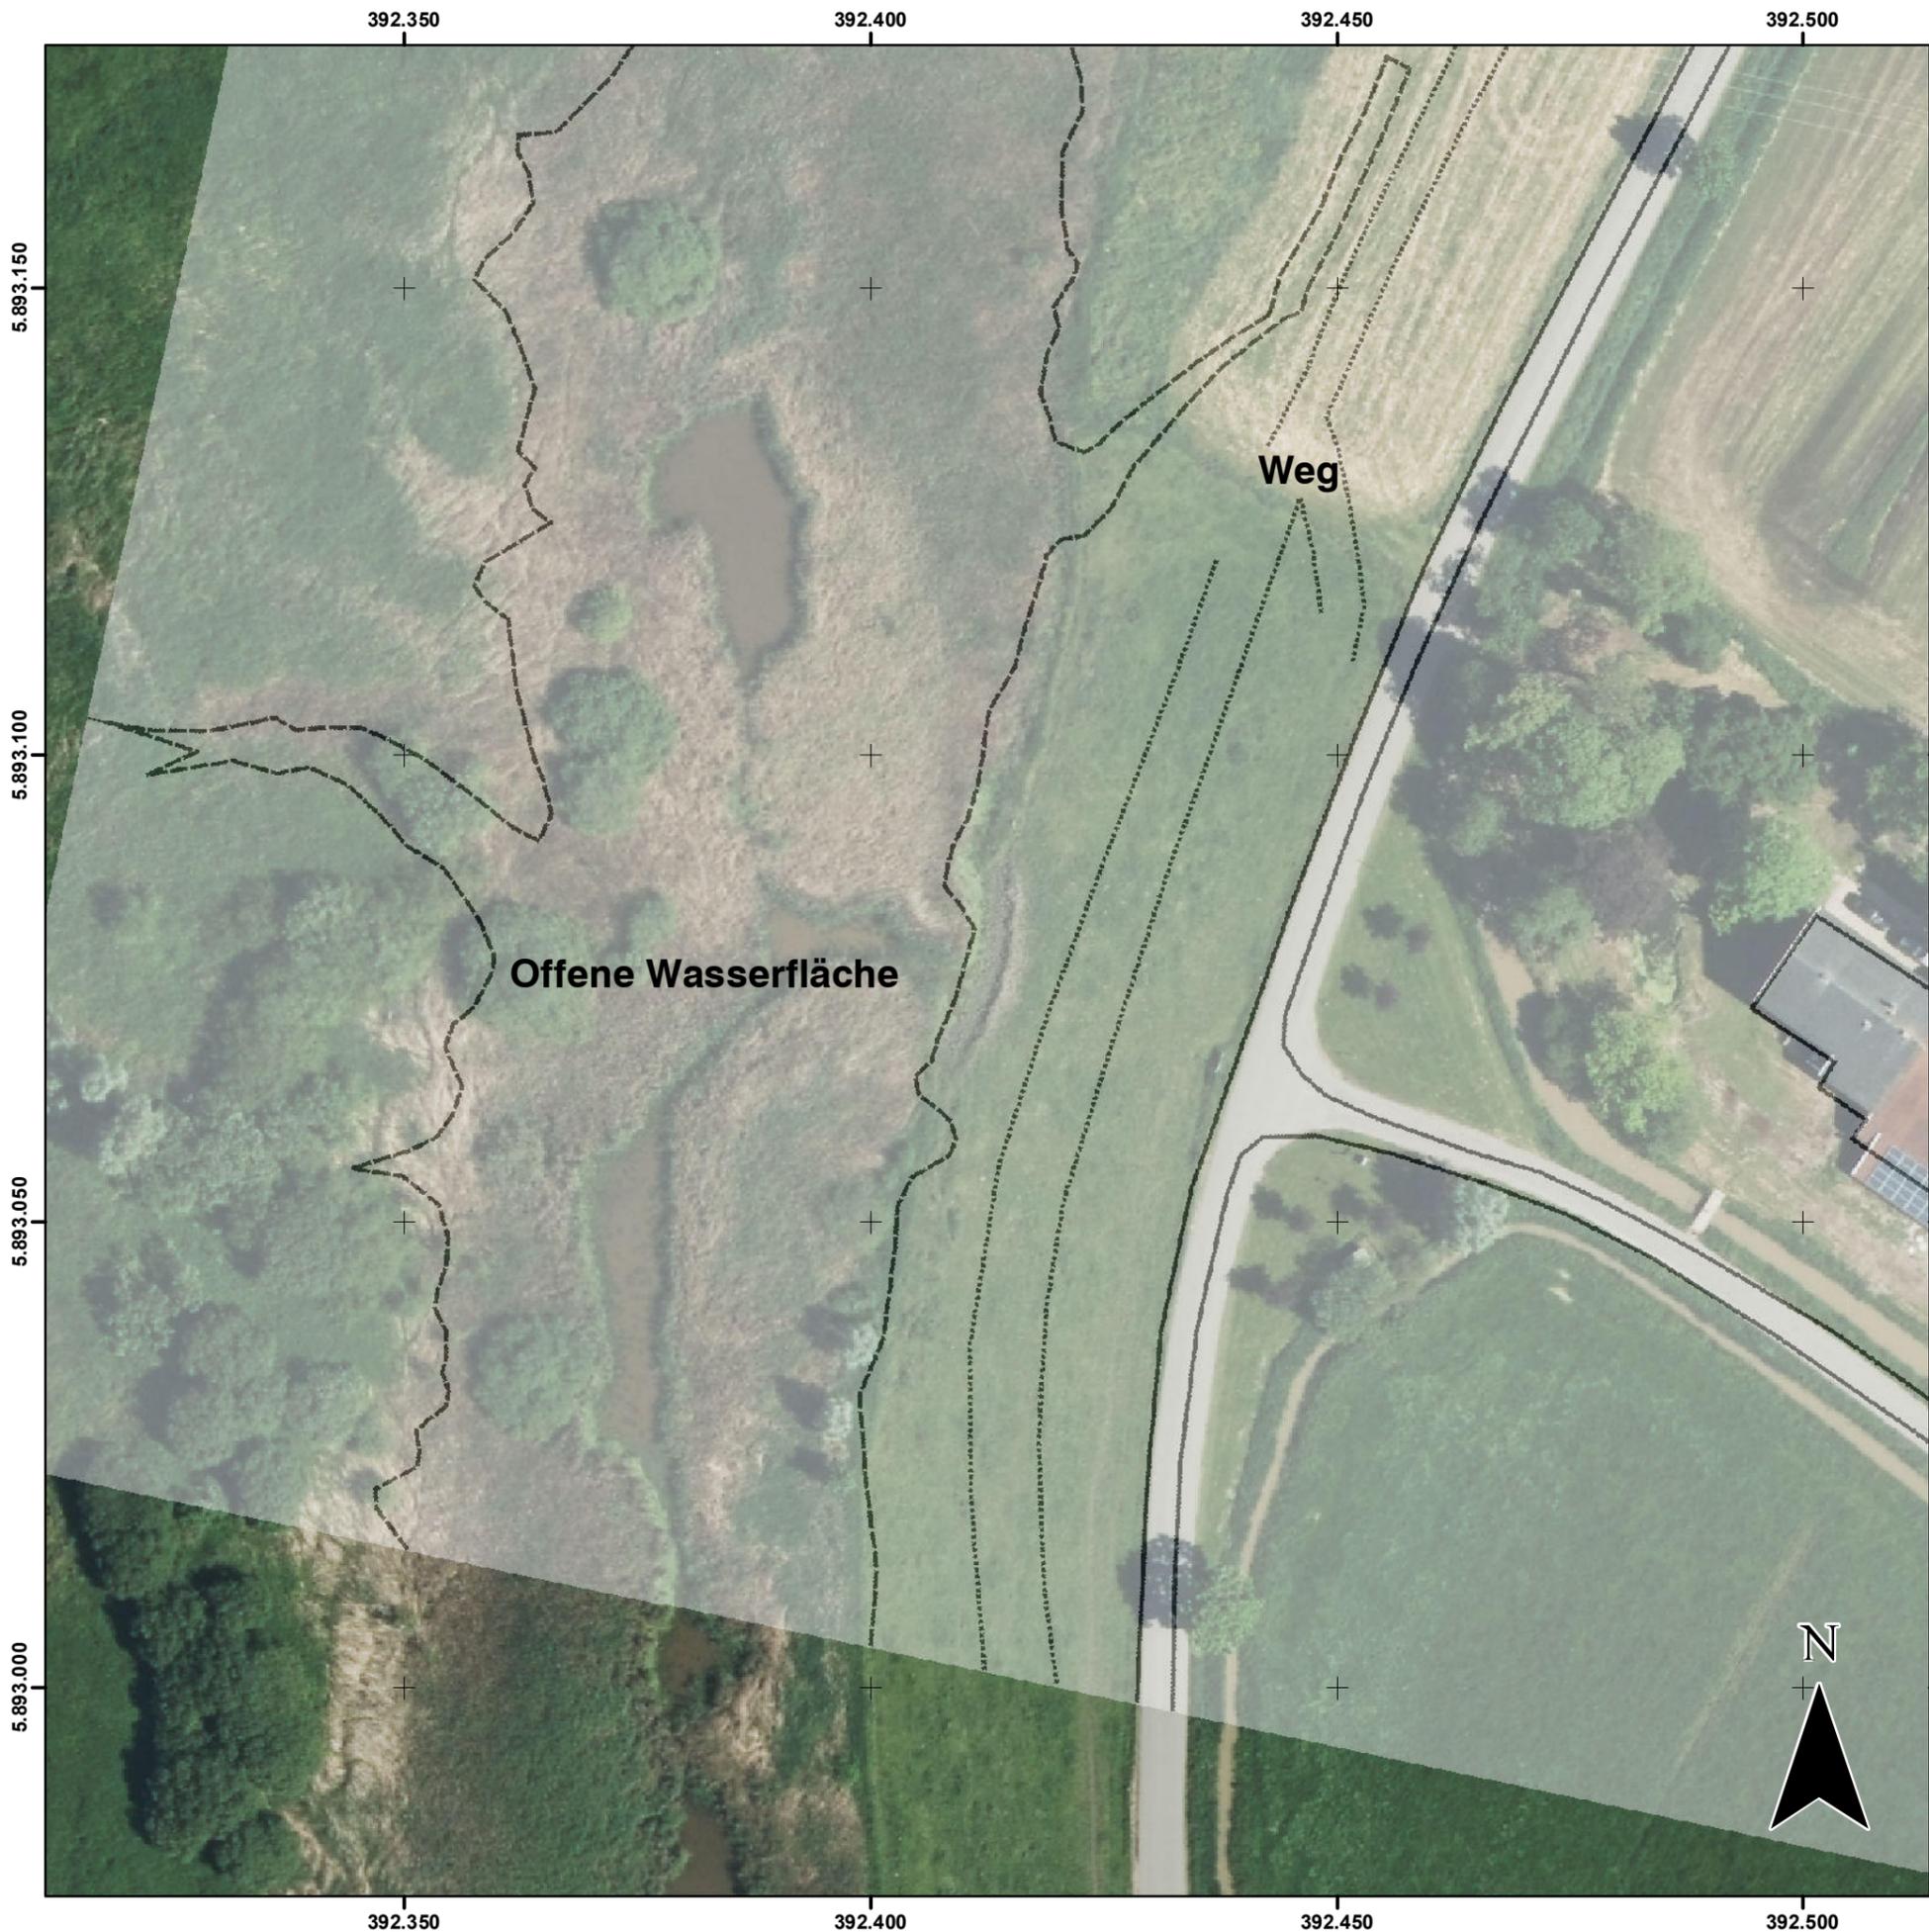
### Anhang 1.4.1 Luftbild 1962

Überlagerung des aktuellen Luftbildes des LGLN mit einem skizzierten Auszügen aus dem Luftbild LGLN 1962, vom Auftraggeber zur Verfügung gestellt.

- Hier:
- offene Wasserflächen,
  - Straßen und Wege

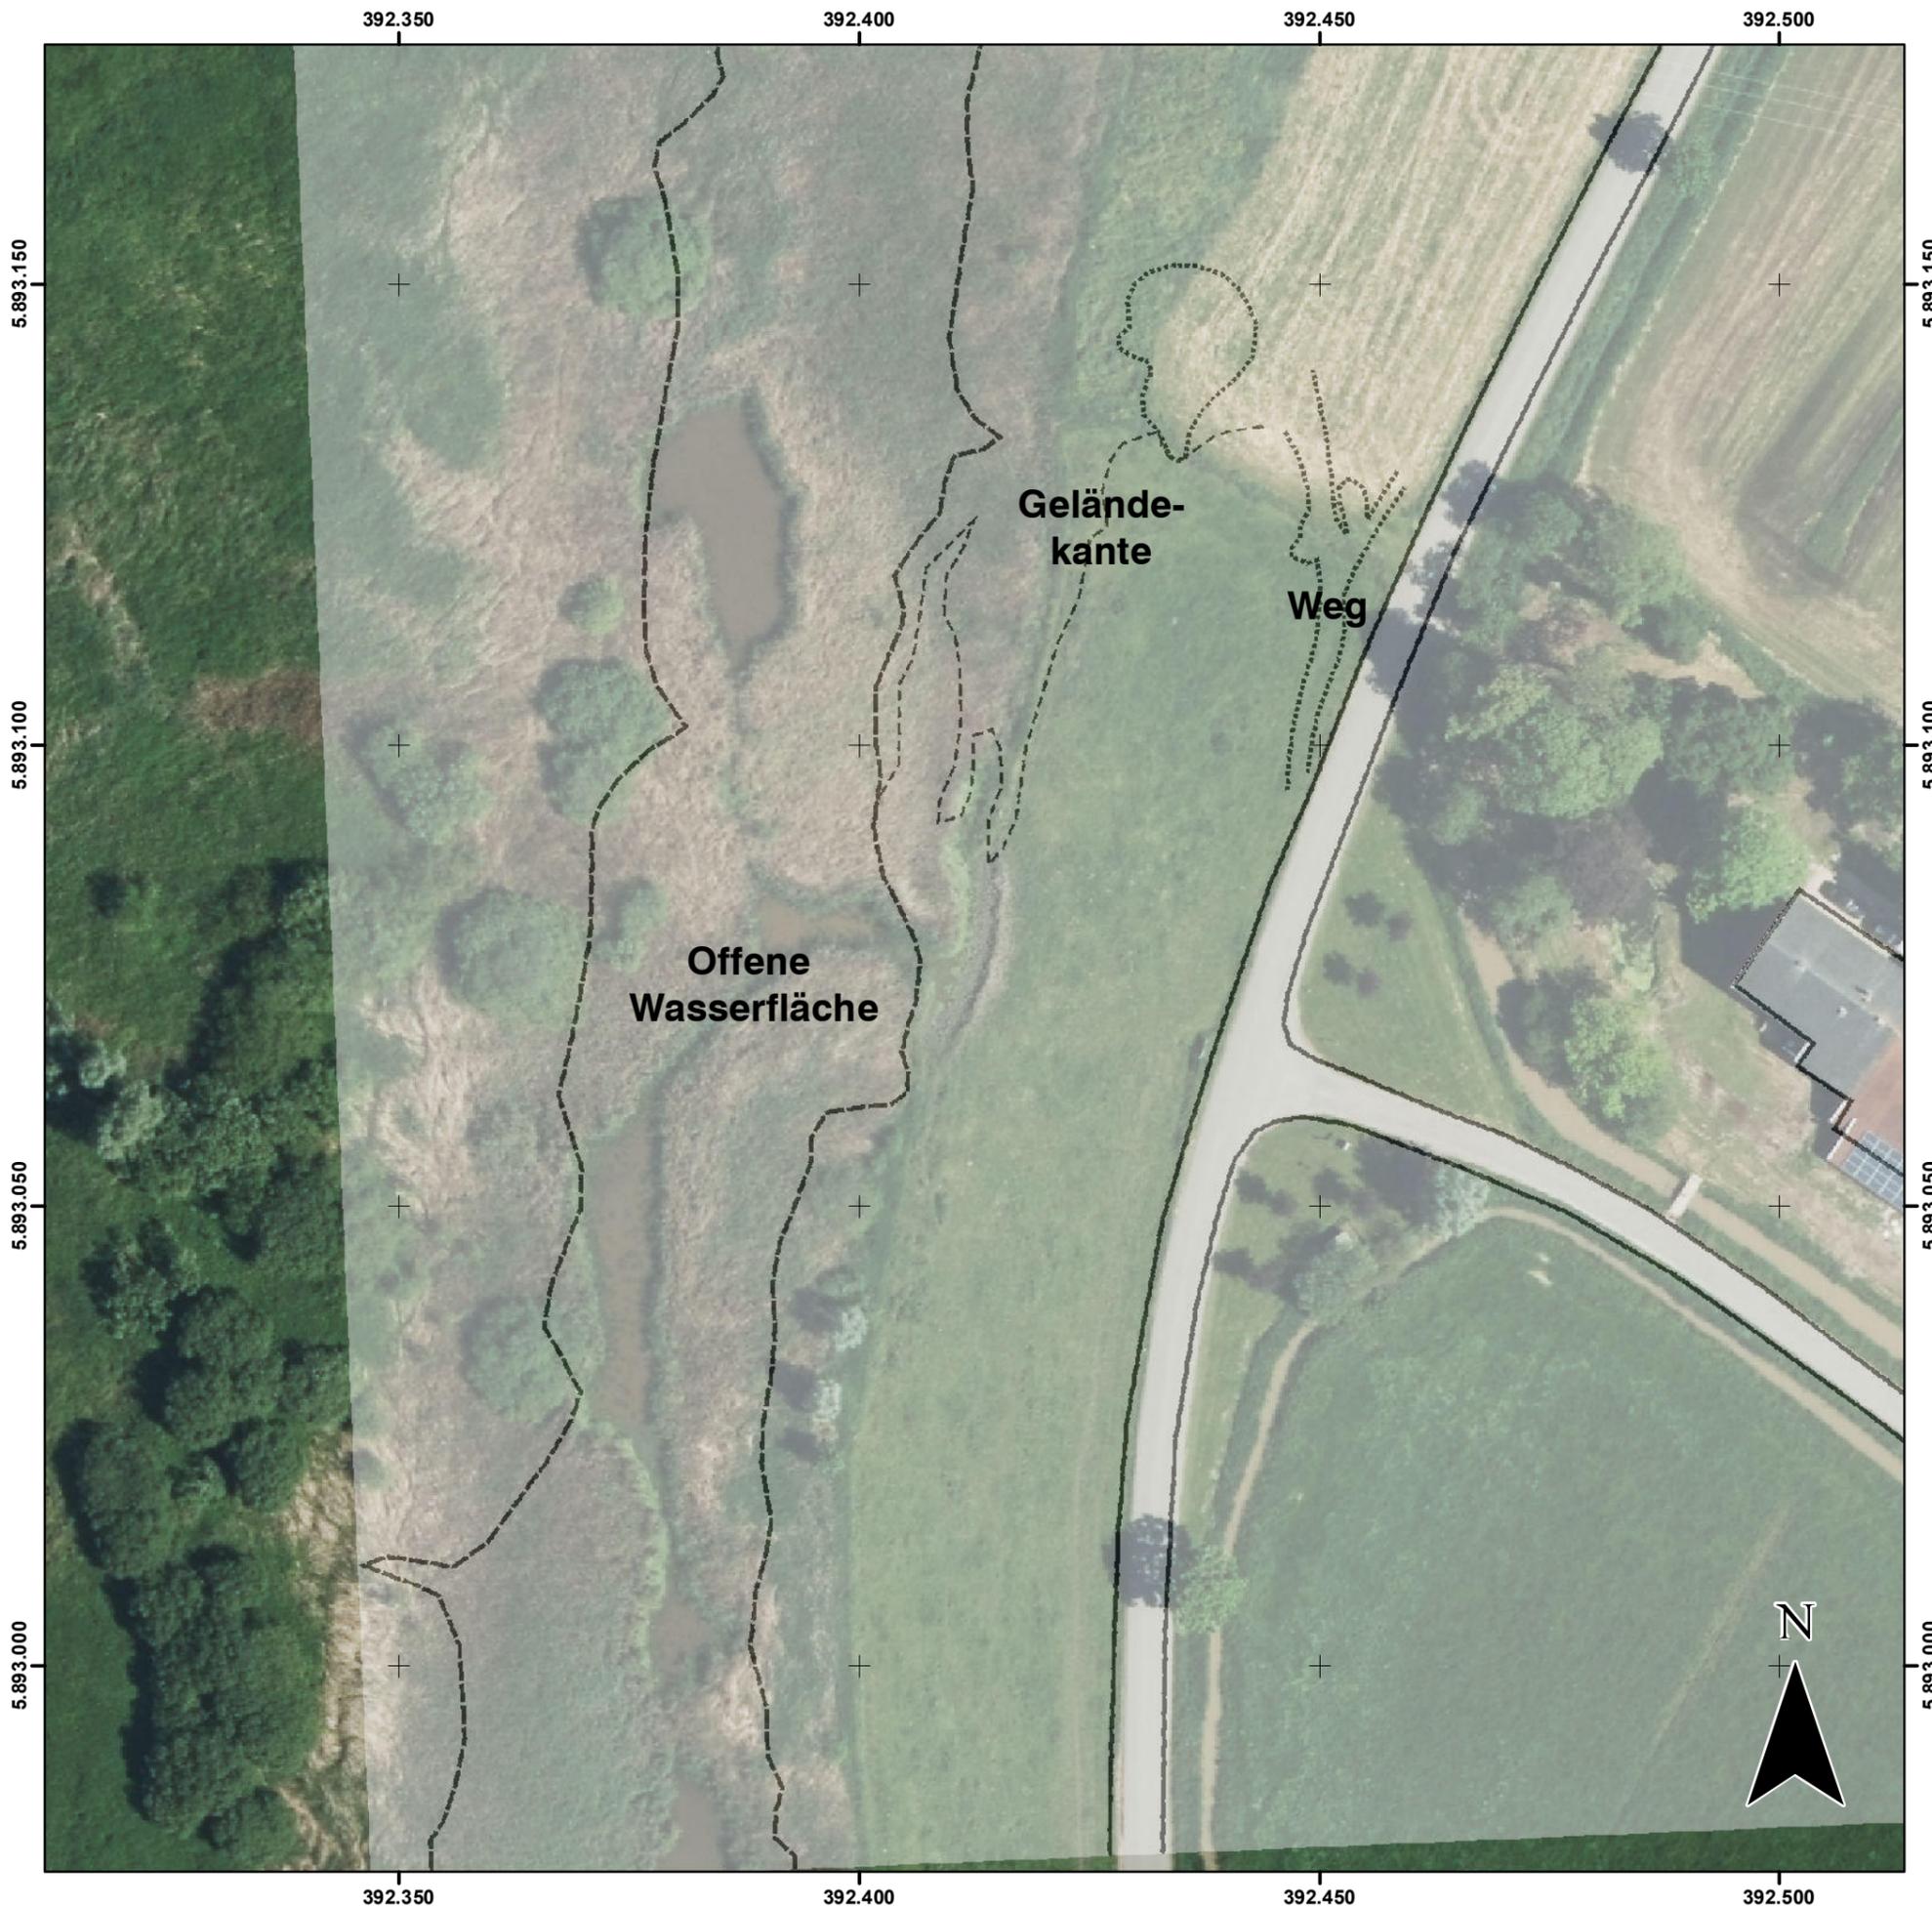
### Anhang 1.4.2 Luftbild 1970

Überlagerung des aktuellen Luftbildes des LGLN mit einem skizzierten Auszügen aus dem Luftbild LGLN 1970, vom Auftraggeber zur Verfügung gestellt.

- Hier:
- offene Wasserflächen,
  - Straßen und Wege
  - Geländekante

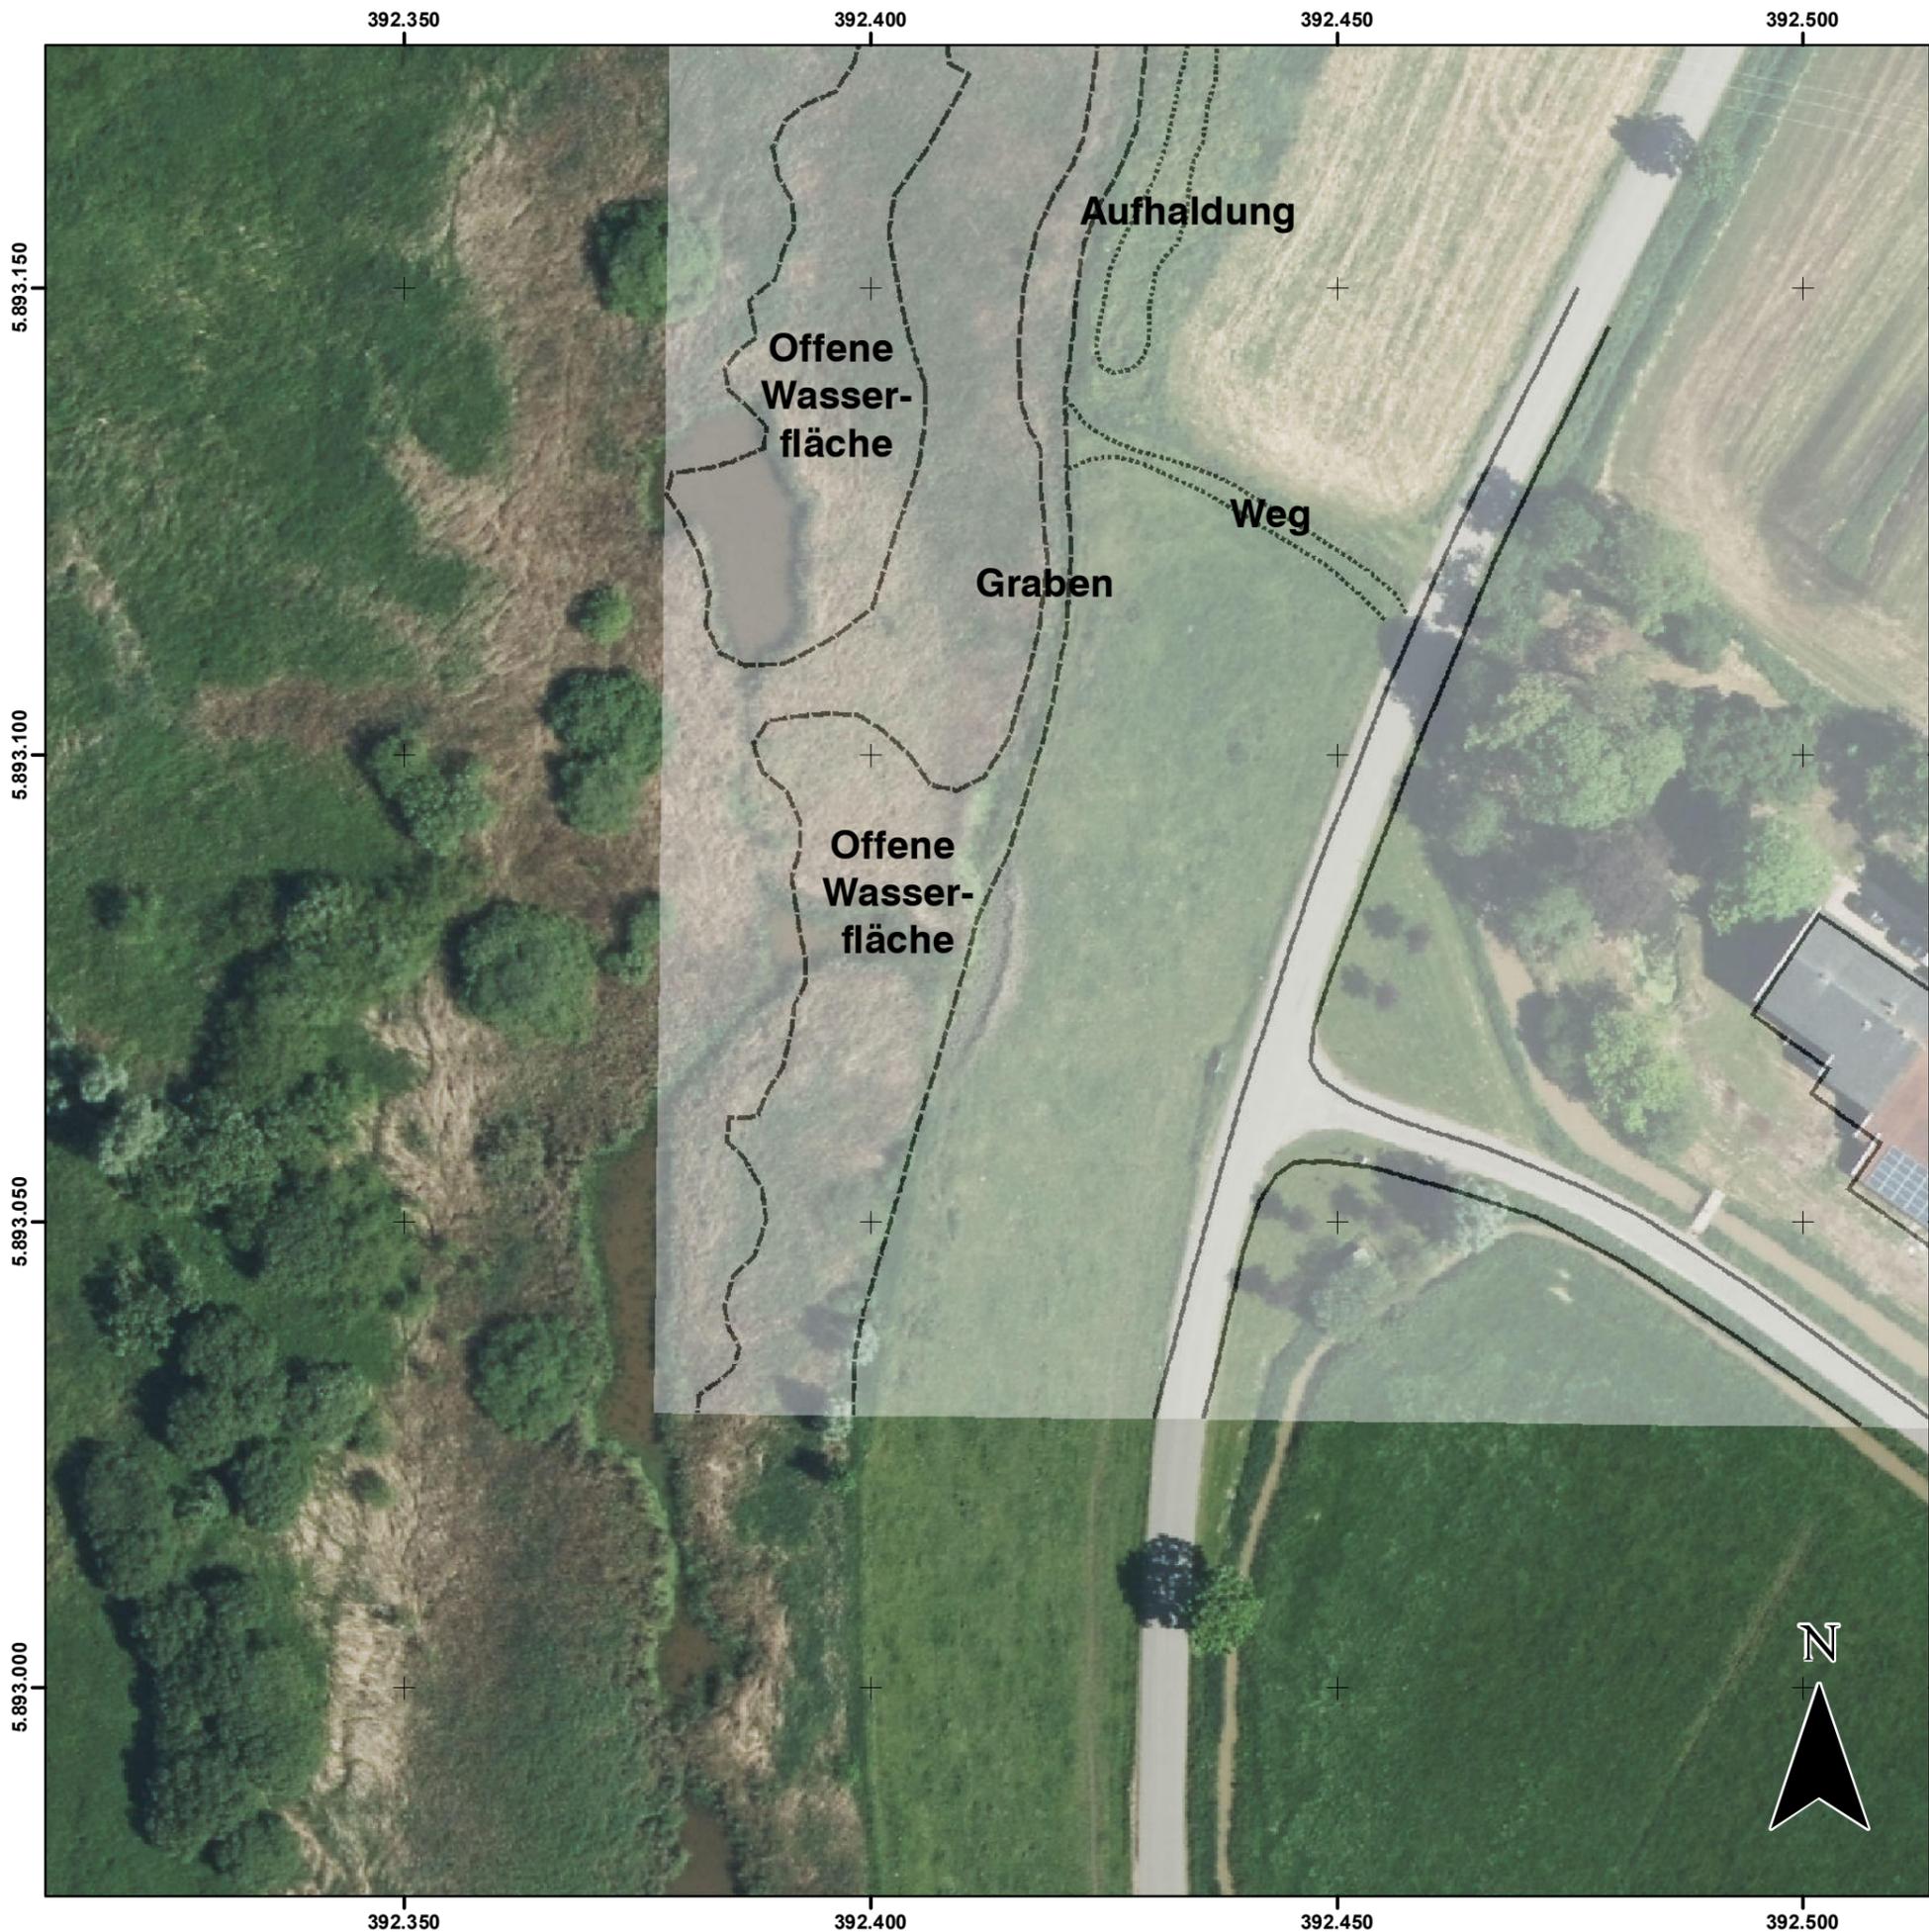
### Anhang 1.4.3 Luftbild 1982

Überlagerung des aktuellen Luftbildes des LGLN mit einem skizzierten Auszügen aus dem Luftbild LGLN 1982, vom Auftraggeber zur Verfügung gestellt.

- Hier:
- offene Wasserflächen,
  - Straßen und Wege
  - Graben
  - Aufhaltung
