Altablagerung Auwald

Dokumentation / Erfassung einer Altlastenverdachtsfläche im Gehölzriegel (Auwald) innerhalb der Planungsfläche Tidepolder Coldemüntje

Projektnummer: 02-2636

Datum: 23.09.2016

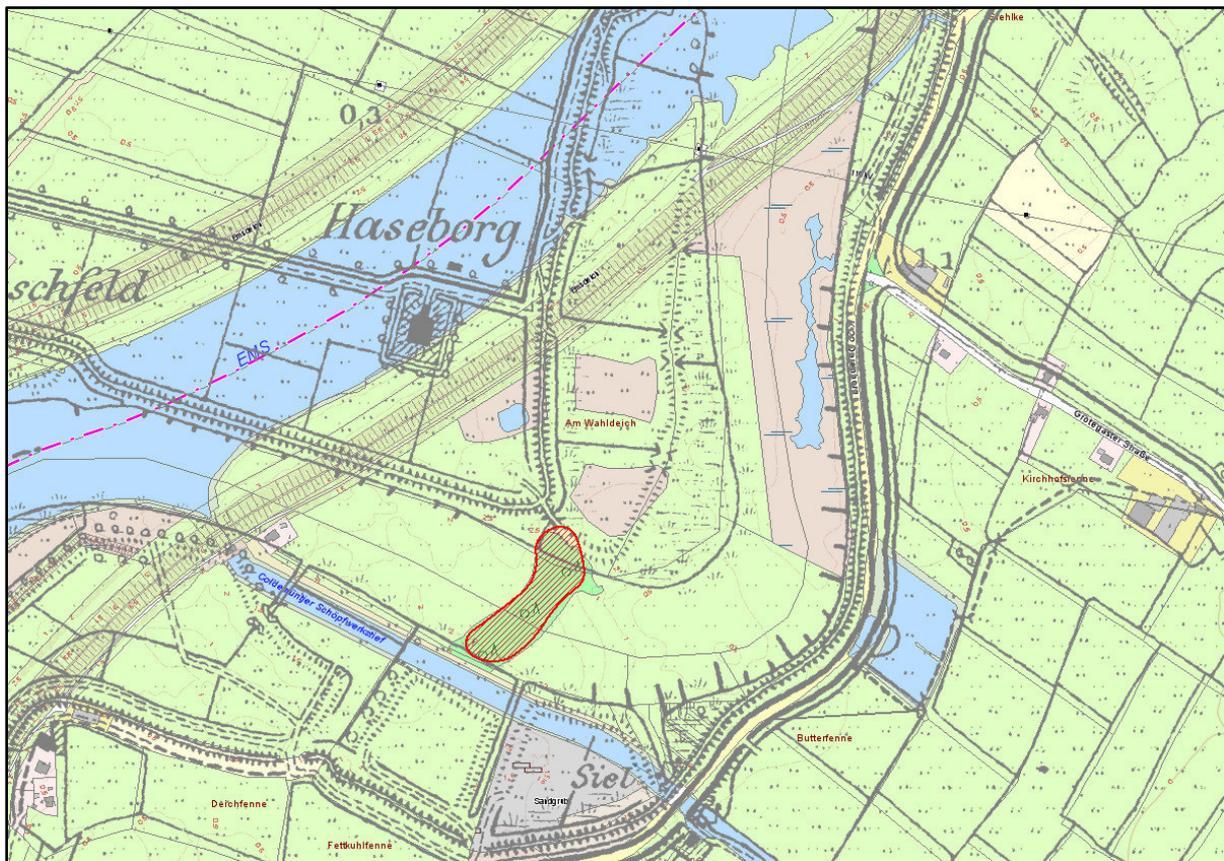
Abbildung 2 Preußische Landesaufnahme (um 1900) im Zusammenschnitt mit der aktuellen Grundkarte (ALK5)

In der Abbildung 2 wurde die aktuelle Grundkarte (ALK5) mit der Karte der Preußischen Landesaufnahme um 1900 überlagert. Die historische Karte zeigt die ehemalige Topographiem hier im Wesentlichen den Verlauf der Emsschleife im Bereich der Untersuchungsfläche.

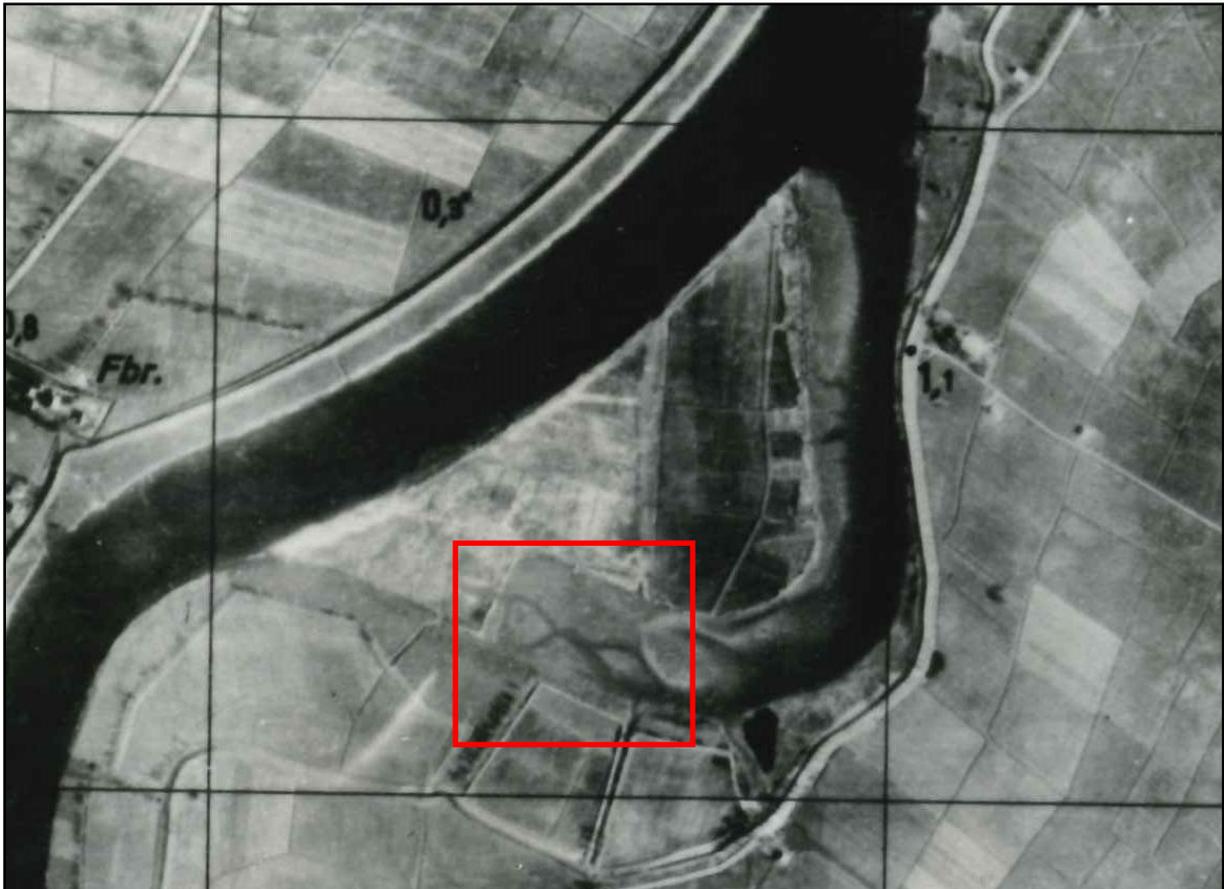
Abbildung 3 Luftbild 1939 (Auszug, nicht maßstäblich)

Das Luftbild von 1939 zeigt den Untersuchungsbereich als Niederungsgebiet der bereits teilverfüllten Emsschleife. Entwässerungsrinnen durchziehen den Bereich von Westen nach Osten und münden in den östlich noch vorhandenen Altarm. Das Sieltief ist noch nicht erstellt.

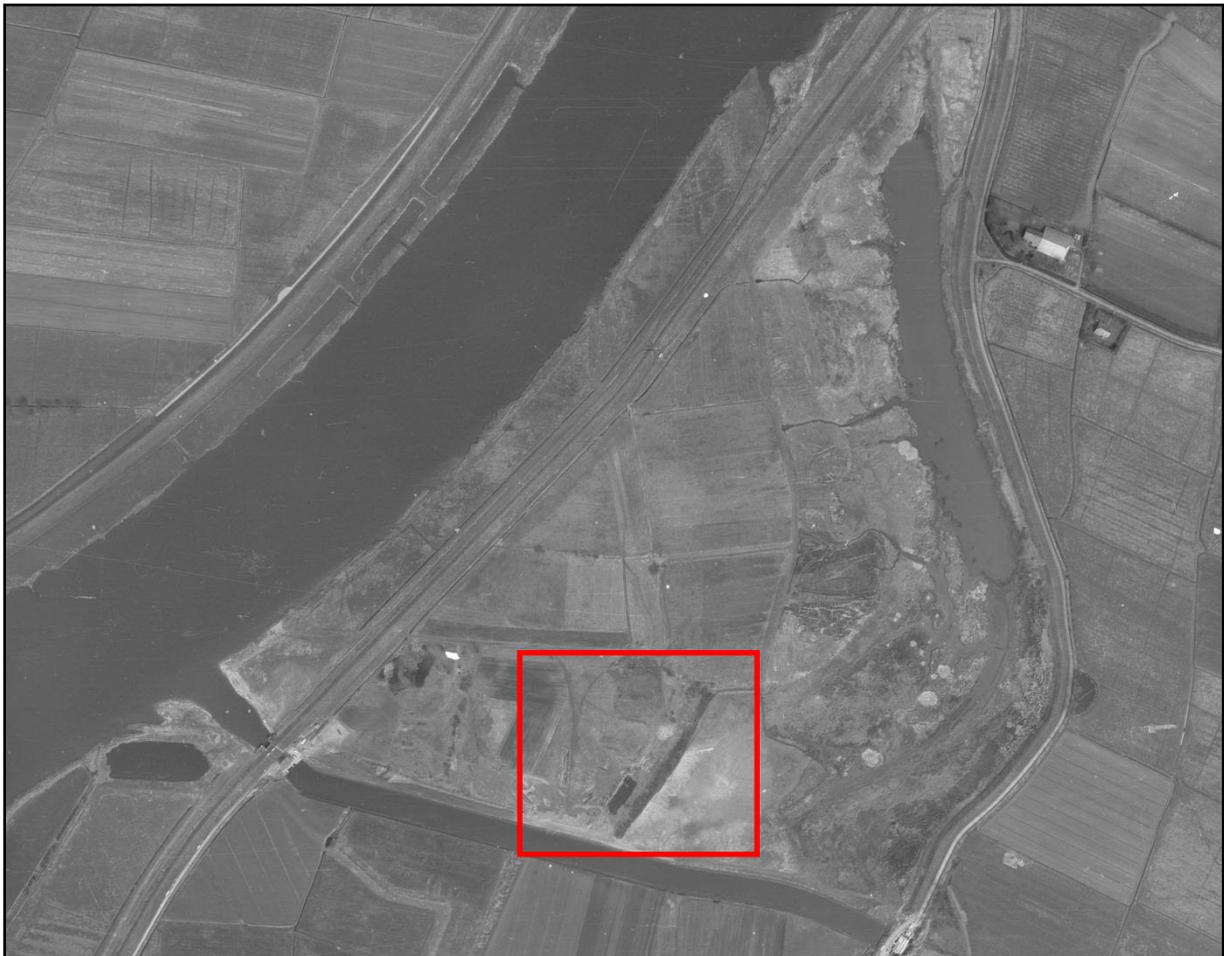
Abbildung 4 Luftbild 1962 (Auszug, nicht maßstäblich)

Im Luftbild von 1962 ist das erstellte Sieltief erkennbar. Das Untersuchungsgebiet wird nun durch Südwest-Nordost streichende Strukturen durchzogen. Die Deutung des Sachverständigen geht dahin, dass mit Errichtung des Sieltiefs die Entwässerung im Untersuchungsgebiet neu geordnet und die Abflussrichtung geändert wurde. Dabei wurde ein graben- bzw. rinnenförmiges Profil eingerichtet. Hierin wurden offensichtlich zwischenzeitlich Abfälle und Reststoffe entsorgt. Die angetroffenen flachen humosen Schichten belegen eine lokale, dauerhaft feuchte Struktur innerhalb der Senke.

In Anhang 1.2 ist der Untersuchungsbereich aus dem Luftbild von 1962 dem aktuellen Luftbild gegenübergestellt.

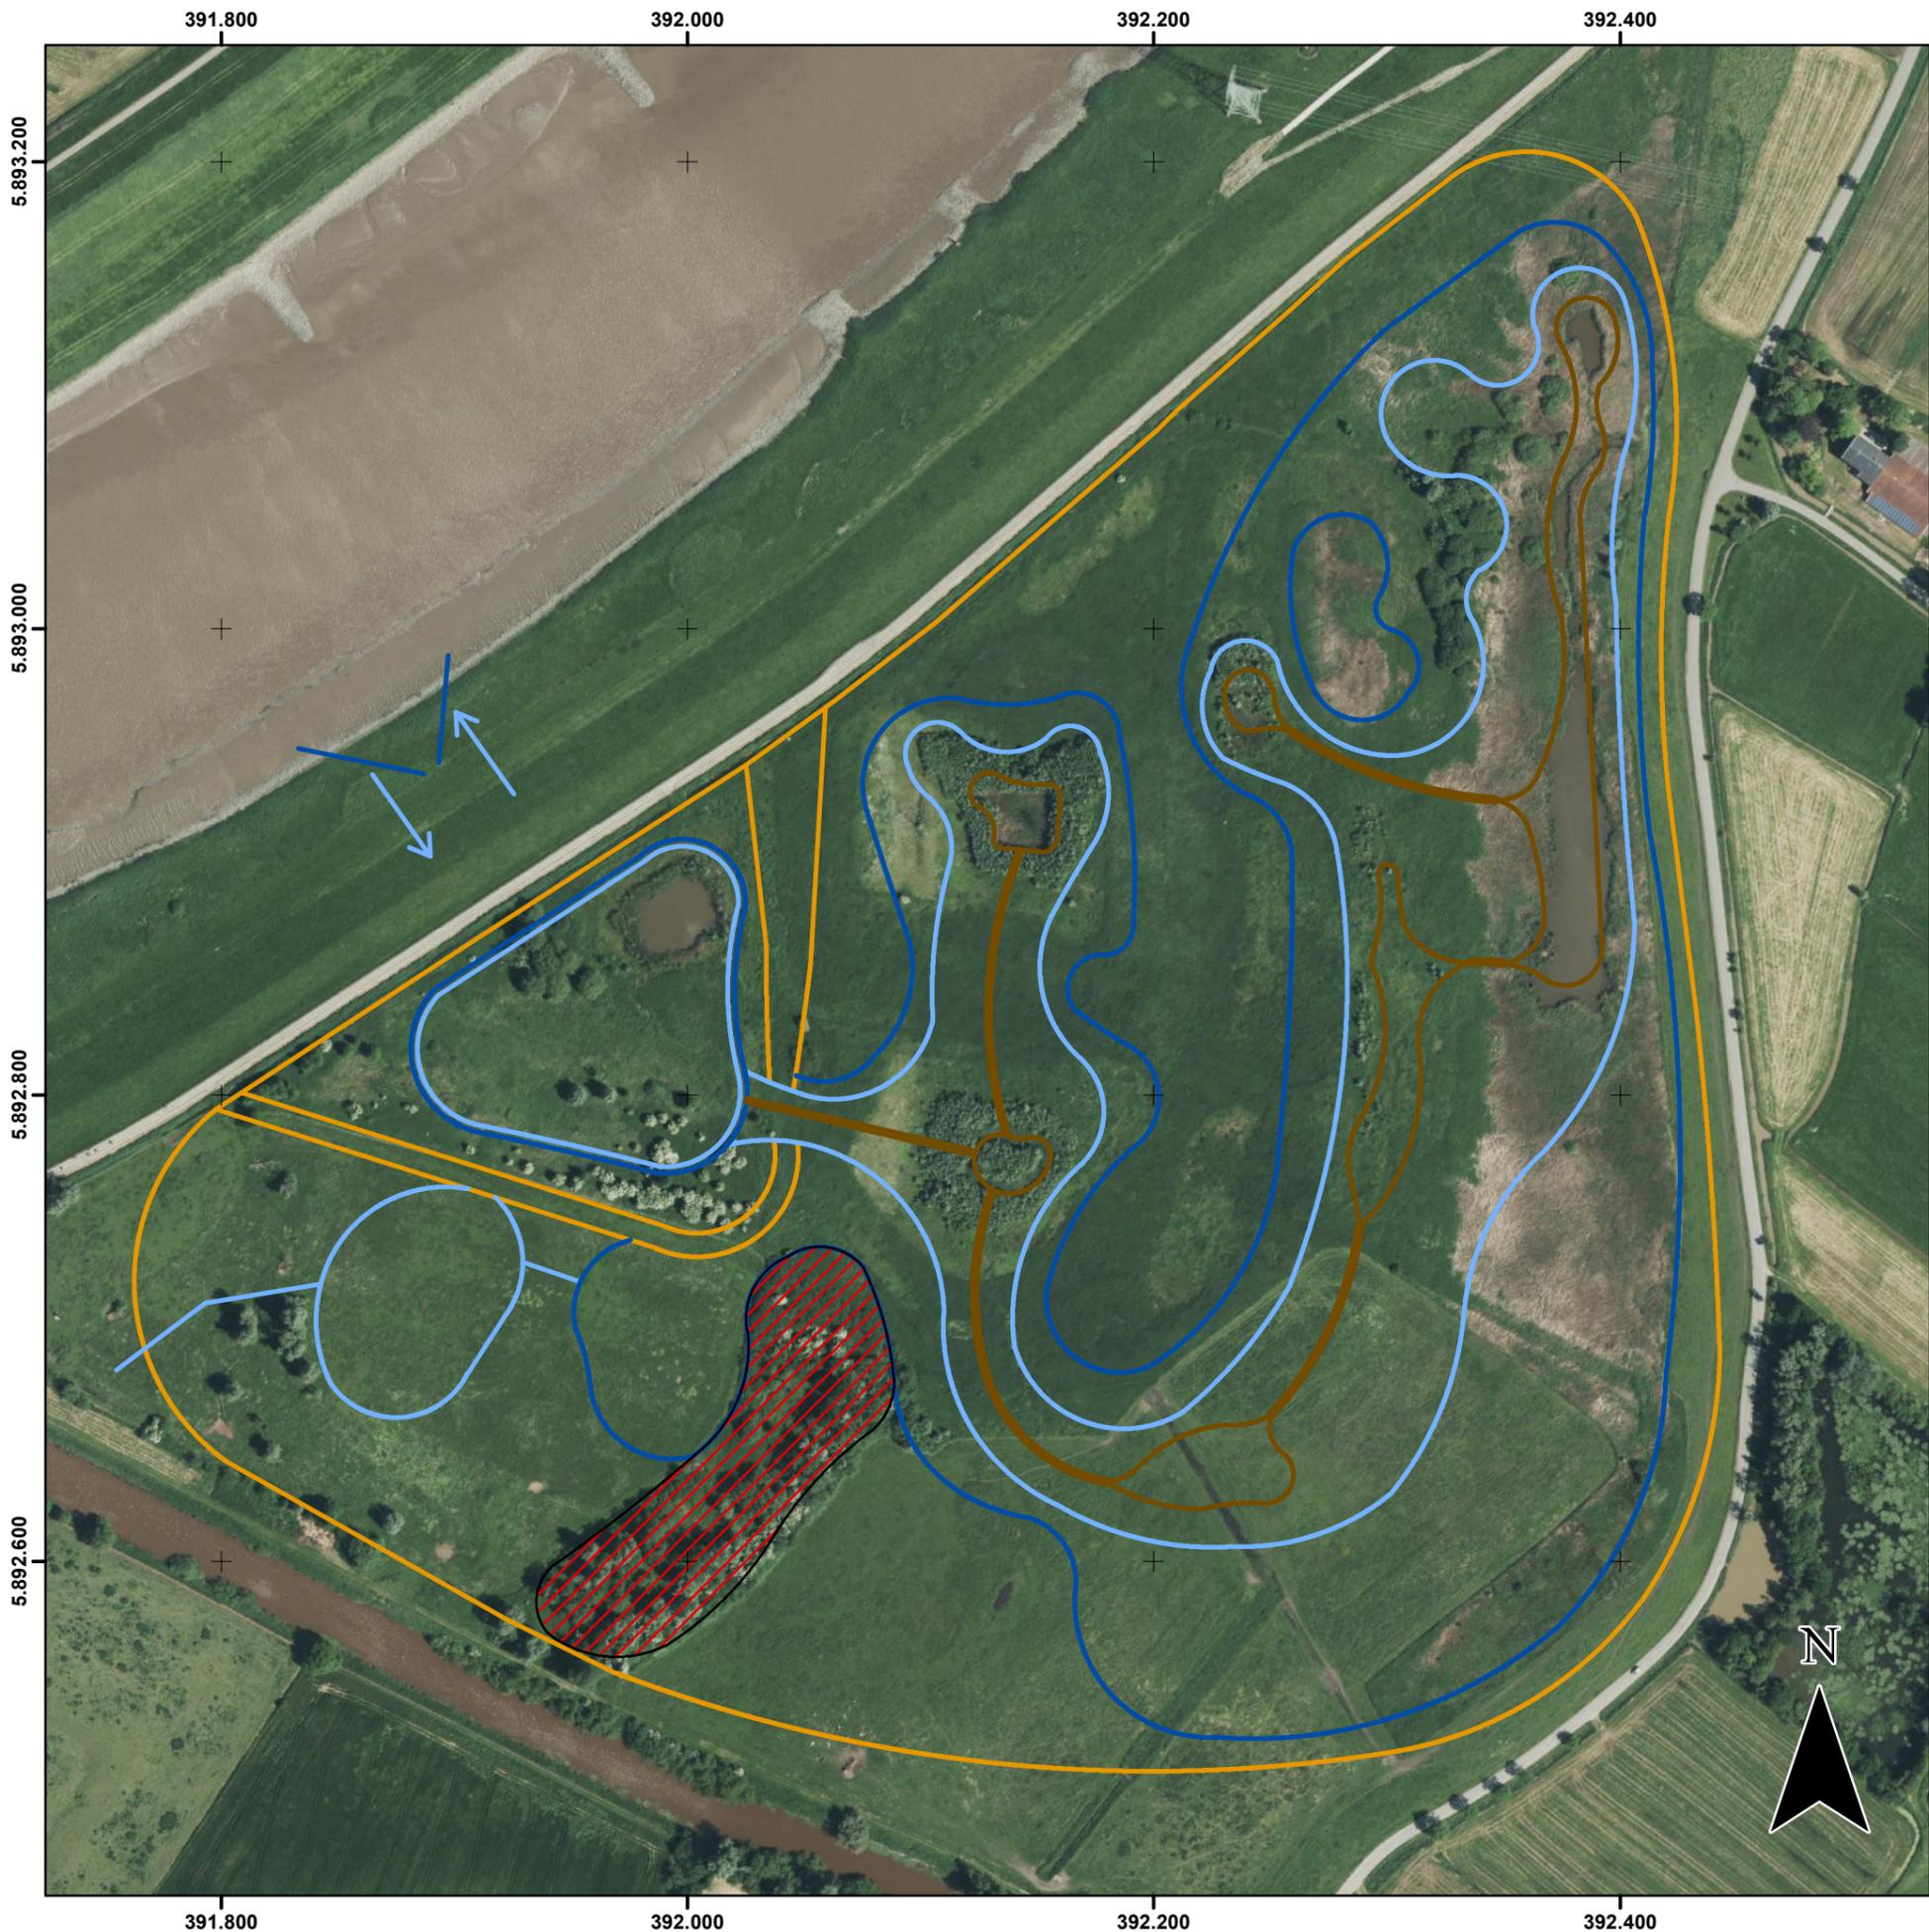
Übersichtslageplan (Maßstab 1: 3.000)

Projekt-Nr.	02-2636	Anhang-Nr.	1.1
Ersterfassung einer Altlastenverdachtsfläche im geplanten Tidepolder Coldemüntje			
Übersichtslageplan			
Quelle: Auszug aus den Geobasisdaten der Niedersächsischen Vermessungs- und Katasterverwaltung © 2016		Auftraggeber: NLWKN- Betriebsstelle Brake-Oldenburg Ratsherr-Schulze-Straße 10 26122 Oldenburg	
Maßstab	1:3.000	Plangröße	A3
Koordinatensystem ETRS 1989 UTM Zone 32N			
erstellt: 21.09.2016 Kock-Richter	geändert:	geändert:	freigegeben: PL Rubach

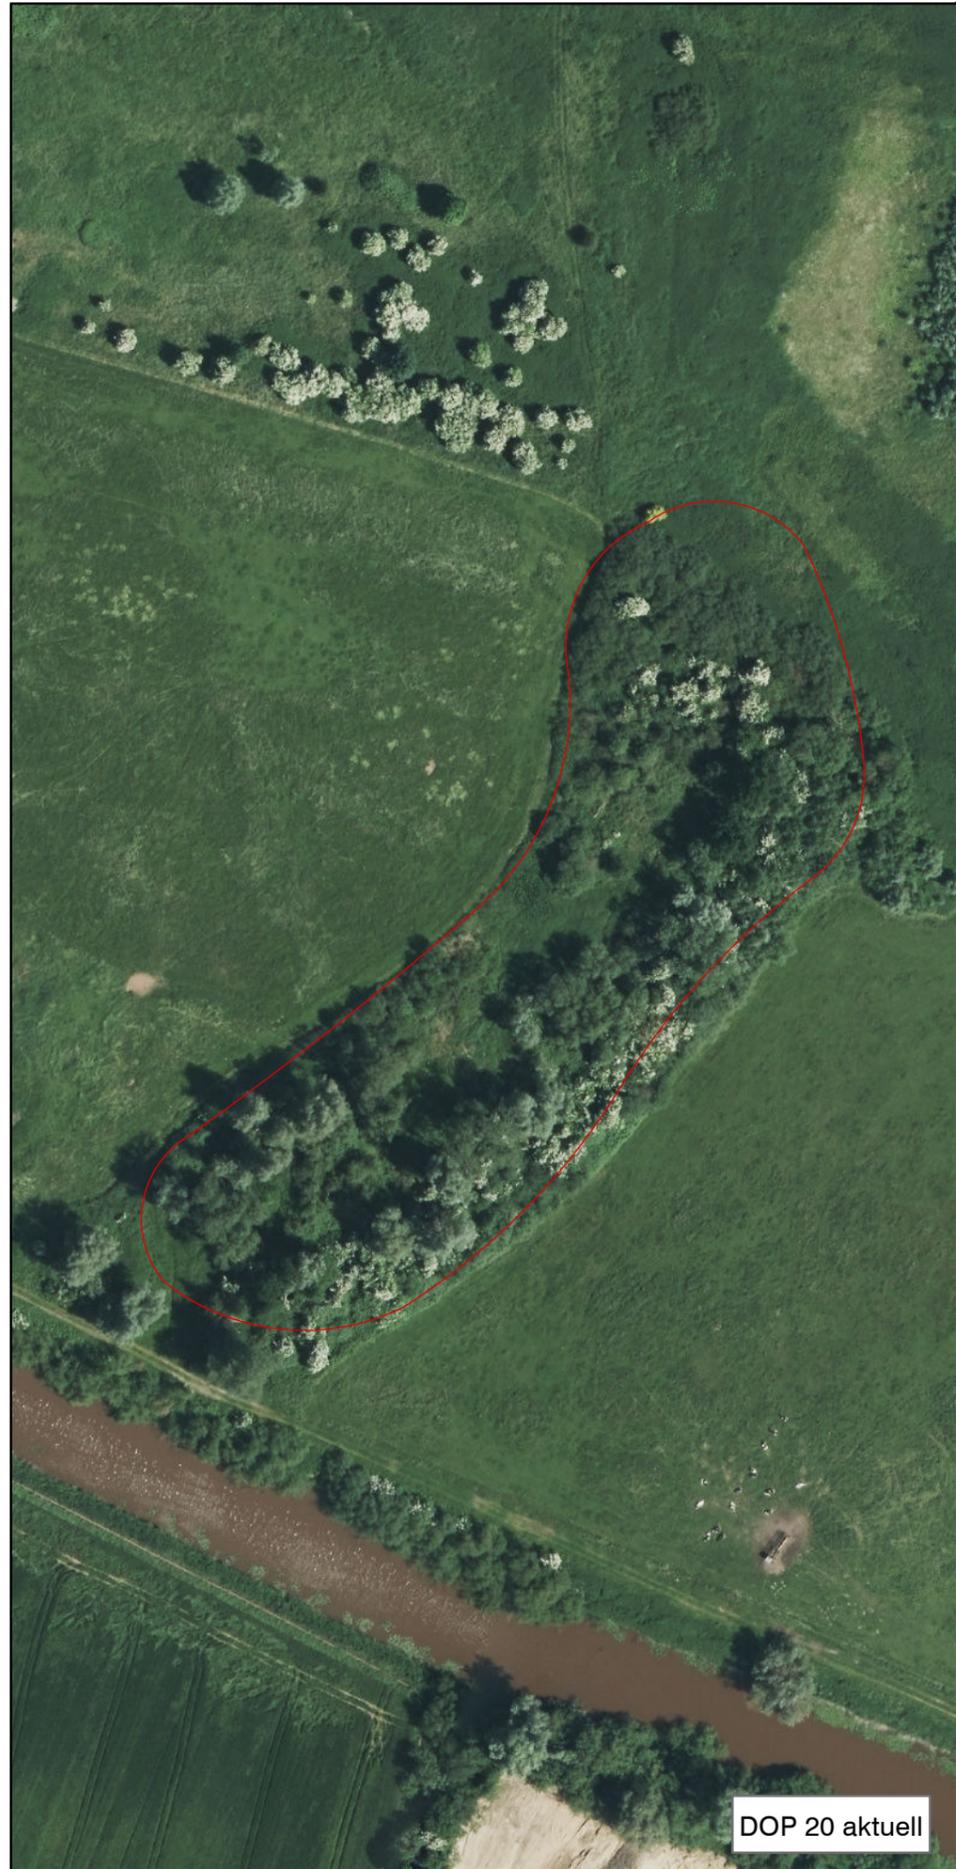
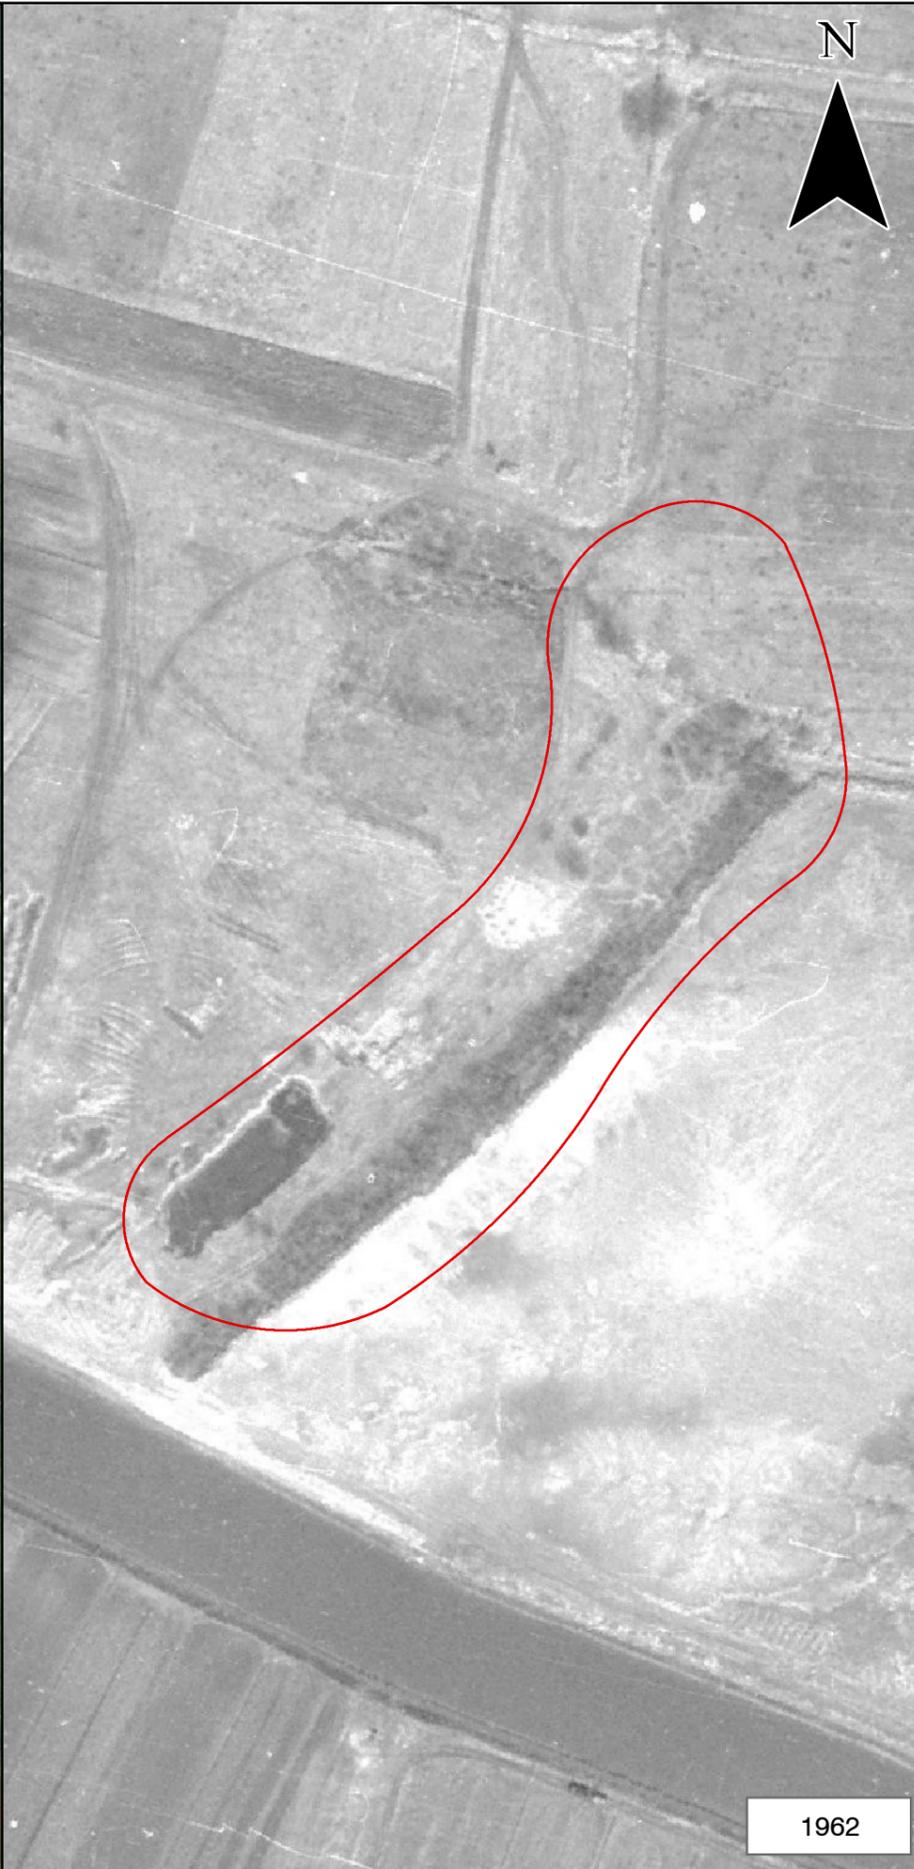
Anhang 1.2

Vergleich Luftbild 1962 mit aktuellem Luftbild (Maßstab 1: 1.500)

DOP 20 aktuell

1962

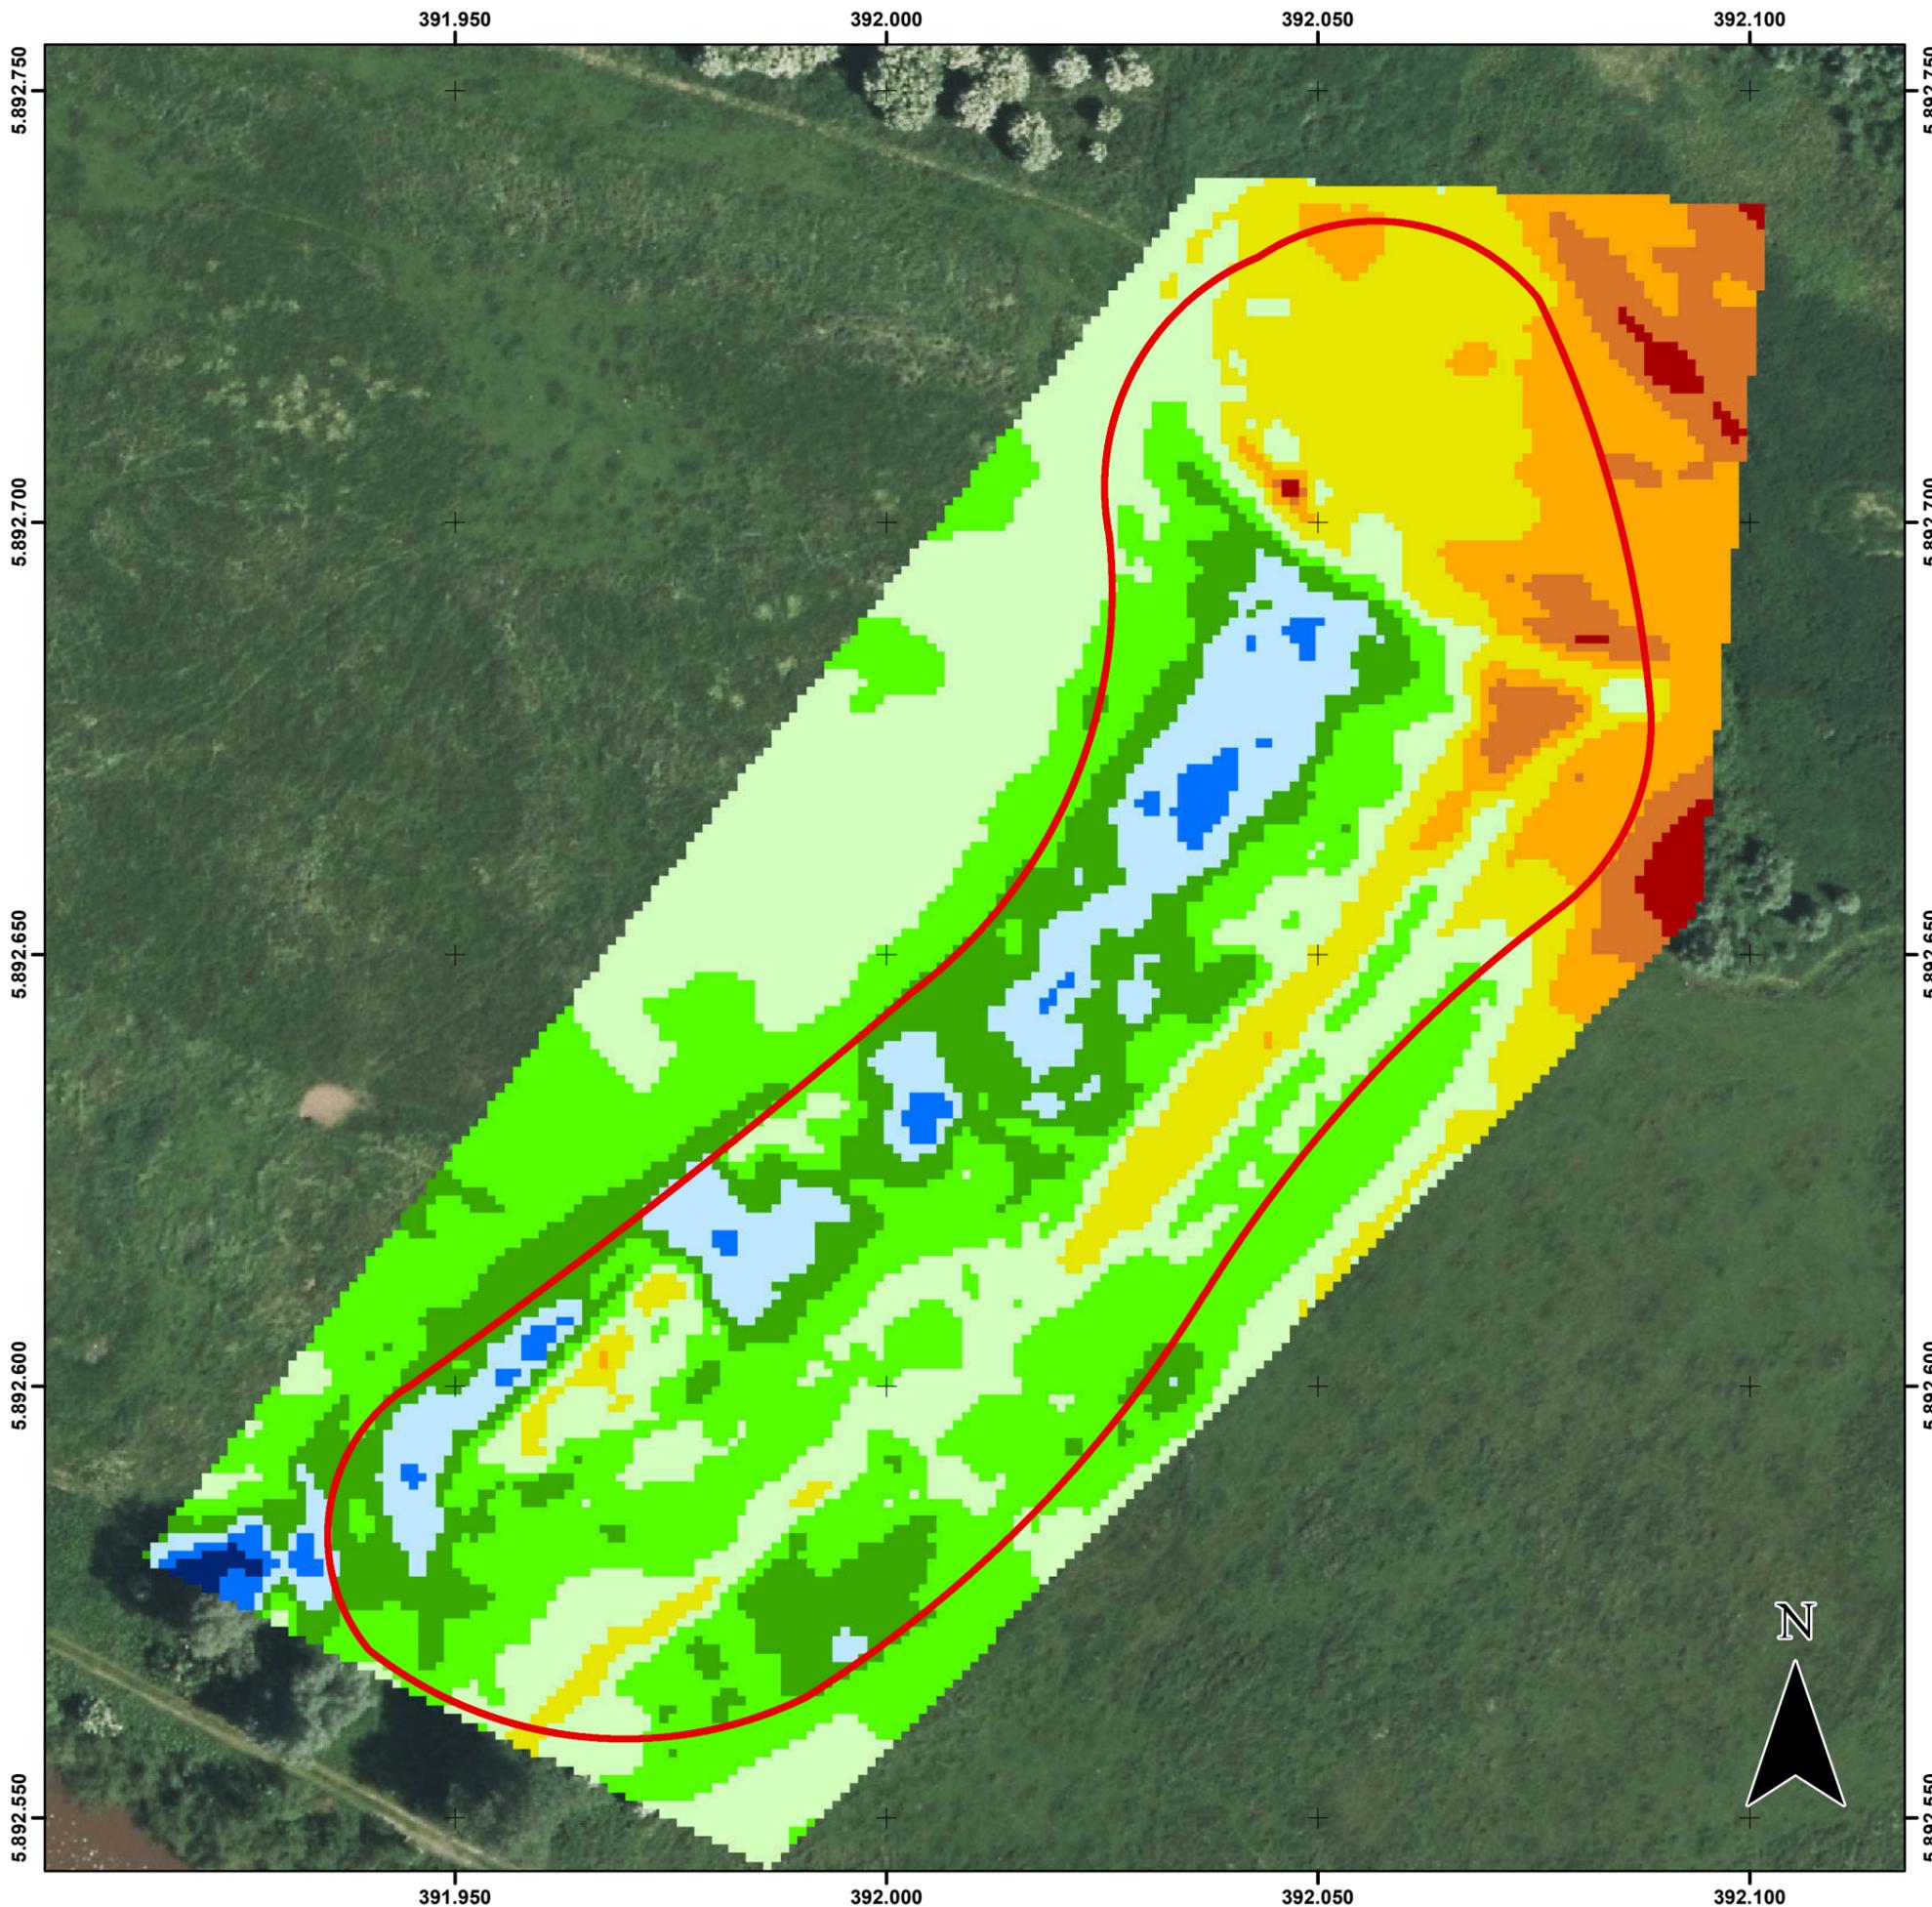
Anhang 1.3

Mit Hilfe der Daten der Laserscan-Befliegung, die für das Projekt Tidepolder Coldemüntje erhoben wurden, kann die Oberflächenstruktur sichtbar gemacht werden. Die Ergebnisse der Luftbildauswertung und der Geländebegehung spiegeln sich in der Höhenauswertung (vgl. dazu Anhang 1.3) wieder. Die tiefliegende Rinne [gelb] ist deutlich erkennbar. Ebenso sind die Erd-Haufwerke am westlichen Rand der Fläche [blau] erkennbar.

Geländehöhen im Untersuchungsbereich (Maßstab 1: 800)

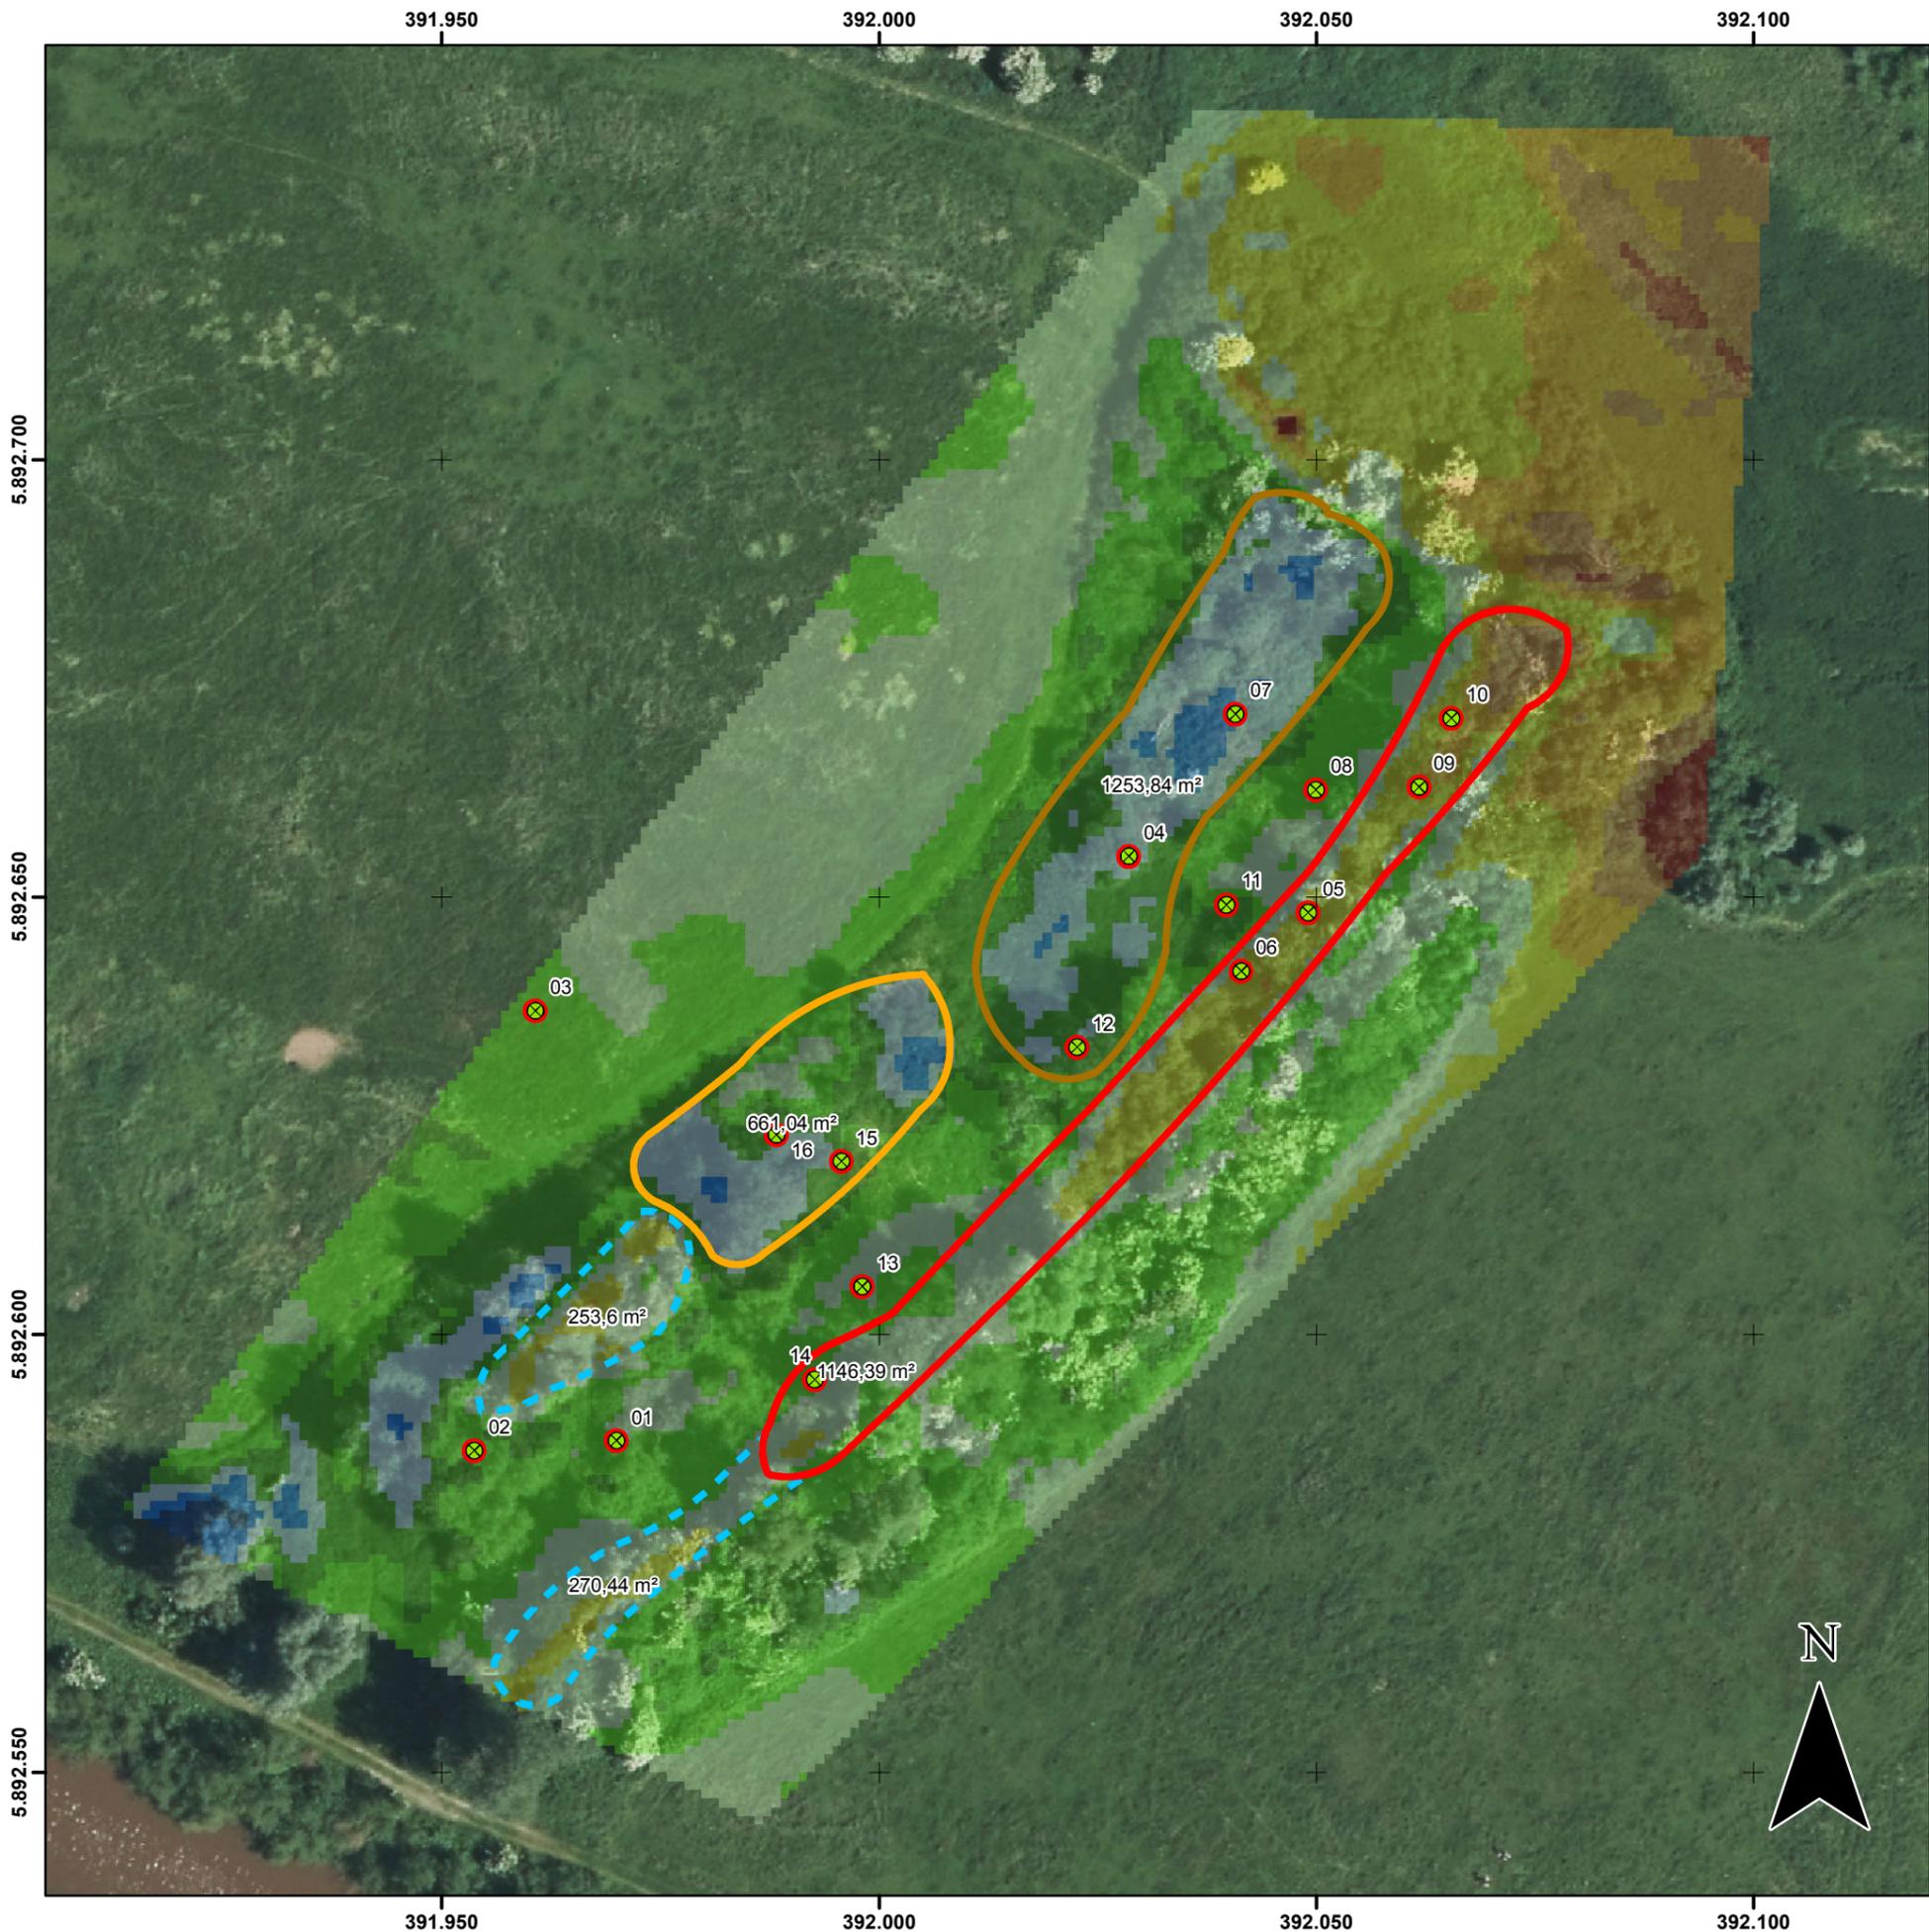
Ausnahme bildete die Position 14 (vgl. Anhang 1.4). Hier wurden anthropogene Beimengungen in Form von einzelnen Bauschutt-Resten bis zur Endteufe von ca. 1,20 m unter der Geländeoberfläche erbohrt.

In der Abbildung in Anhang 1.4 ist eine flächenhafte Darstellung mit einer vorläufigen Abgrenzung der Ablagerungsbereiche enthalten. Sie umfasst Aufhaldungen von Böden, Böden mit Bauschuttresten sowie Hausmüllfunde im Oberboden und auf der Geländeoberfläche. Die Kartierung fußt auf den Geländebefunden und wurde durch die Höhenauswertung ergänzt. Die Flächen summierten auf:

- ca. 1.250 m² für die Boden-Haufwerke,
- ca. 650 m² für Boden-Bauschutt-Gemische und
- ca. 1.150 m² für die Fläche mit Hausmüllanteilen.

Geht man nach den Feldbefunden von durchschnittlichen Mächtigkeiten von 0,40 m für den hausmüllbeinhaltenden Boden und 0,75 m für die Bodenhauferwerke aus, ergeben sich die nachfolgenden Massen:

- ca. 950 m³ für den Bodenaushub,
- ca. 500 m³ für Boden-Bauschutt-Gemische und
- ca. 450 m³ für den hausmüllhaltigen Boden.

Zuschnitt Höhen und Kartierergebnisse (Maßstab 1: 800)

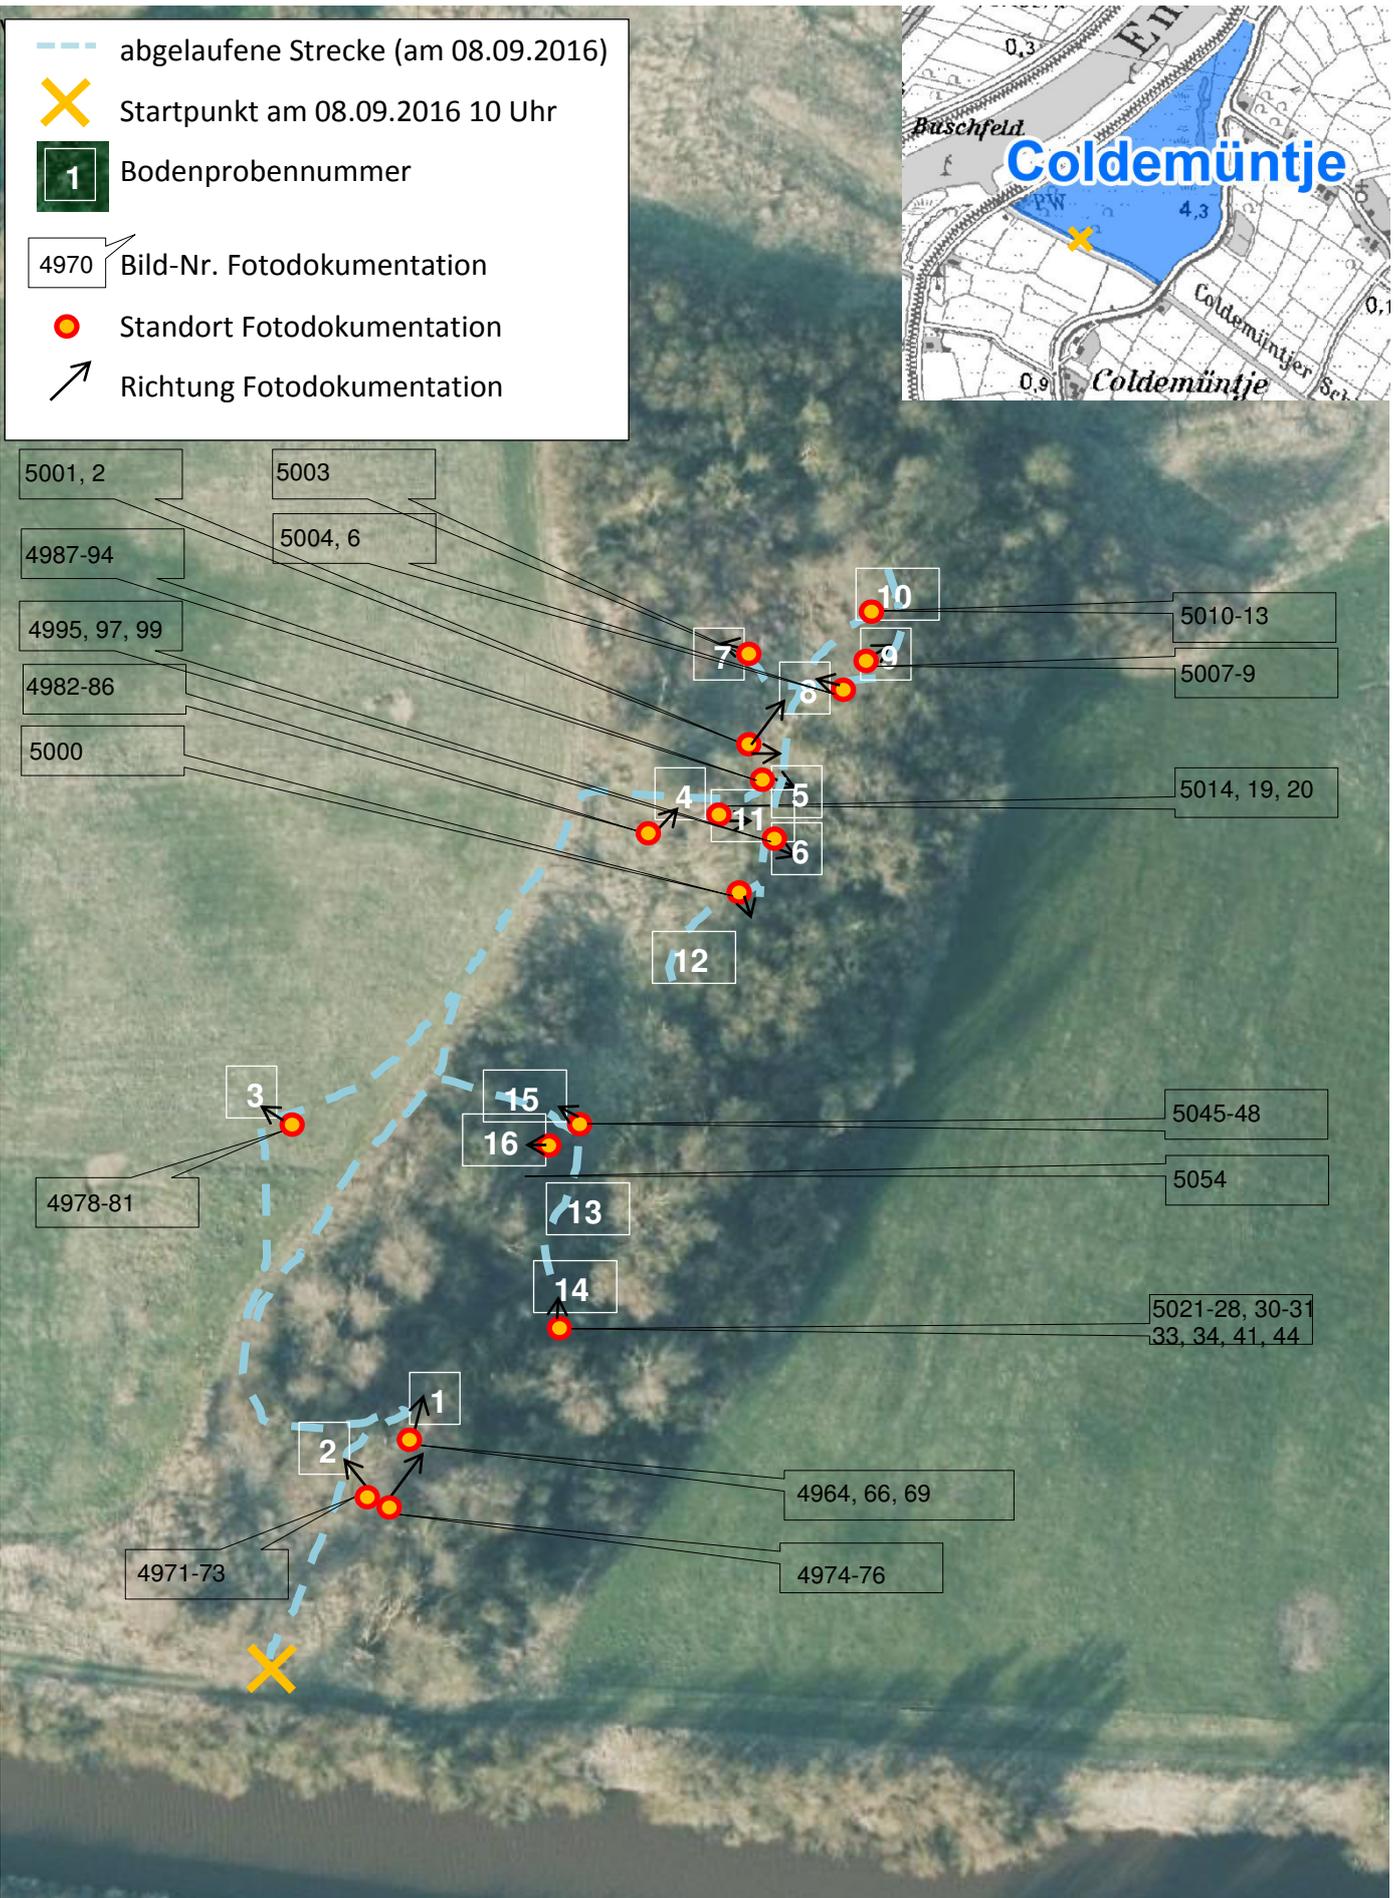
Gehölzriegel mit Altlastverdachtsfläche im Bereich Grotegaster Altarm (Luftbild März 2015)
