Anlage 4

**Diagramme der Drucksondierungen**

Drucksondierungen nach DIN EN ISO 22476-1(10/2013)

Projekt : **Uetze**

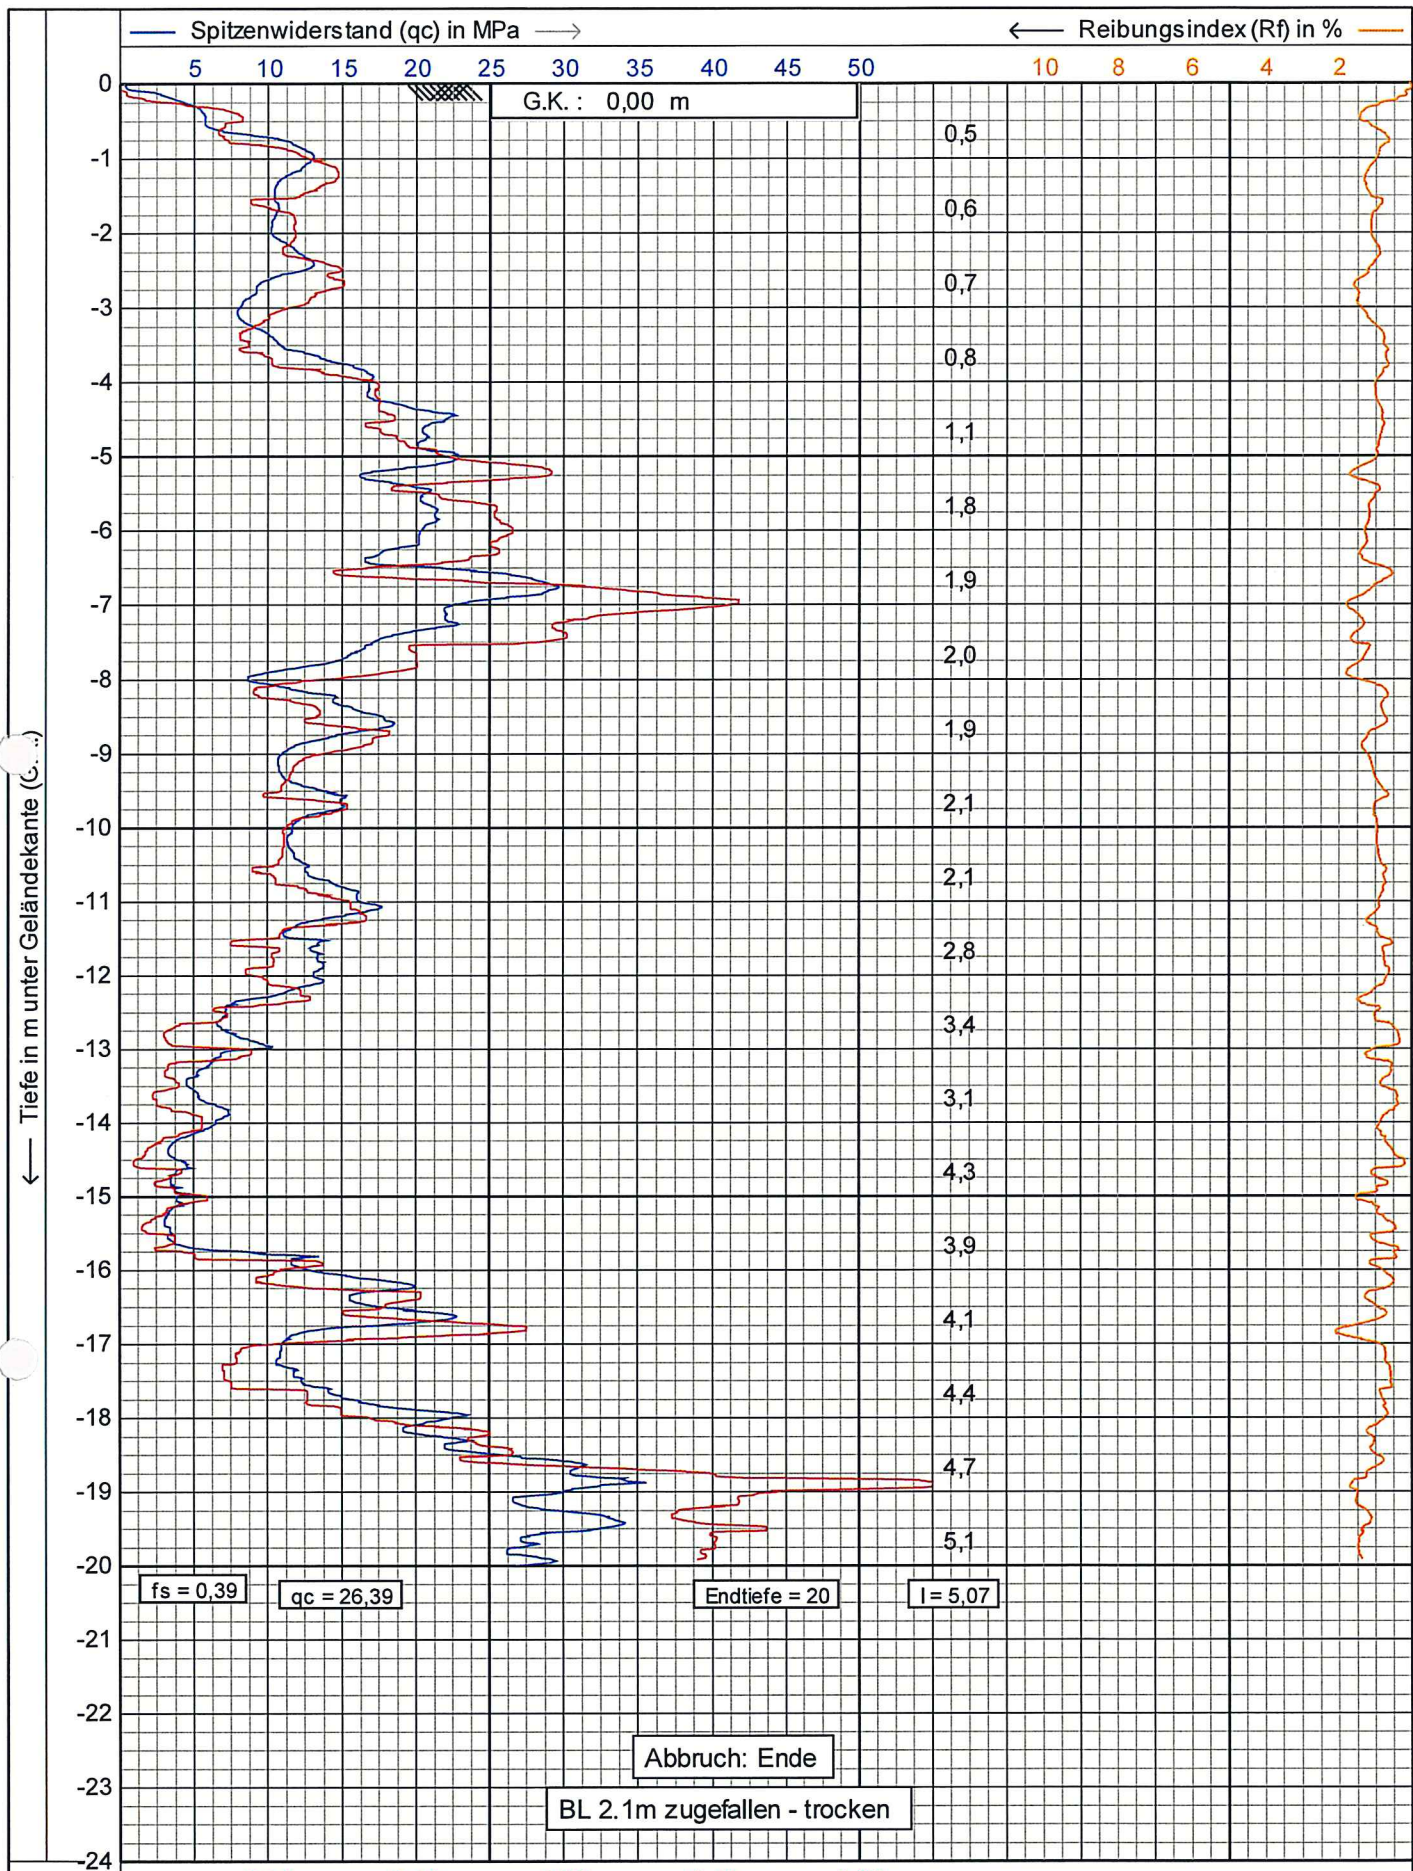
CPT Nr. : **CPT 26-3**

Drucksondierungen nach DIN EN ISO 22476-1(10/2013)

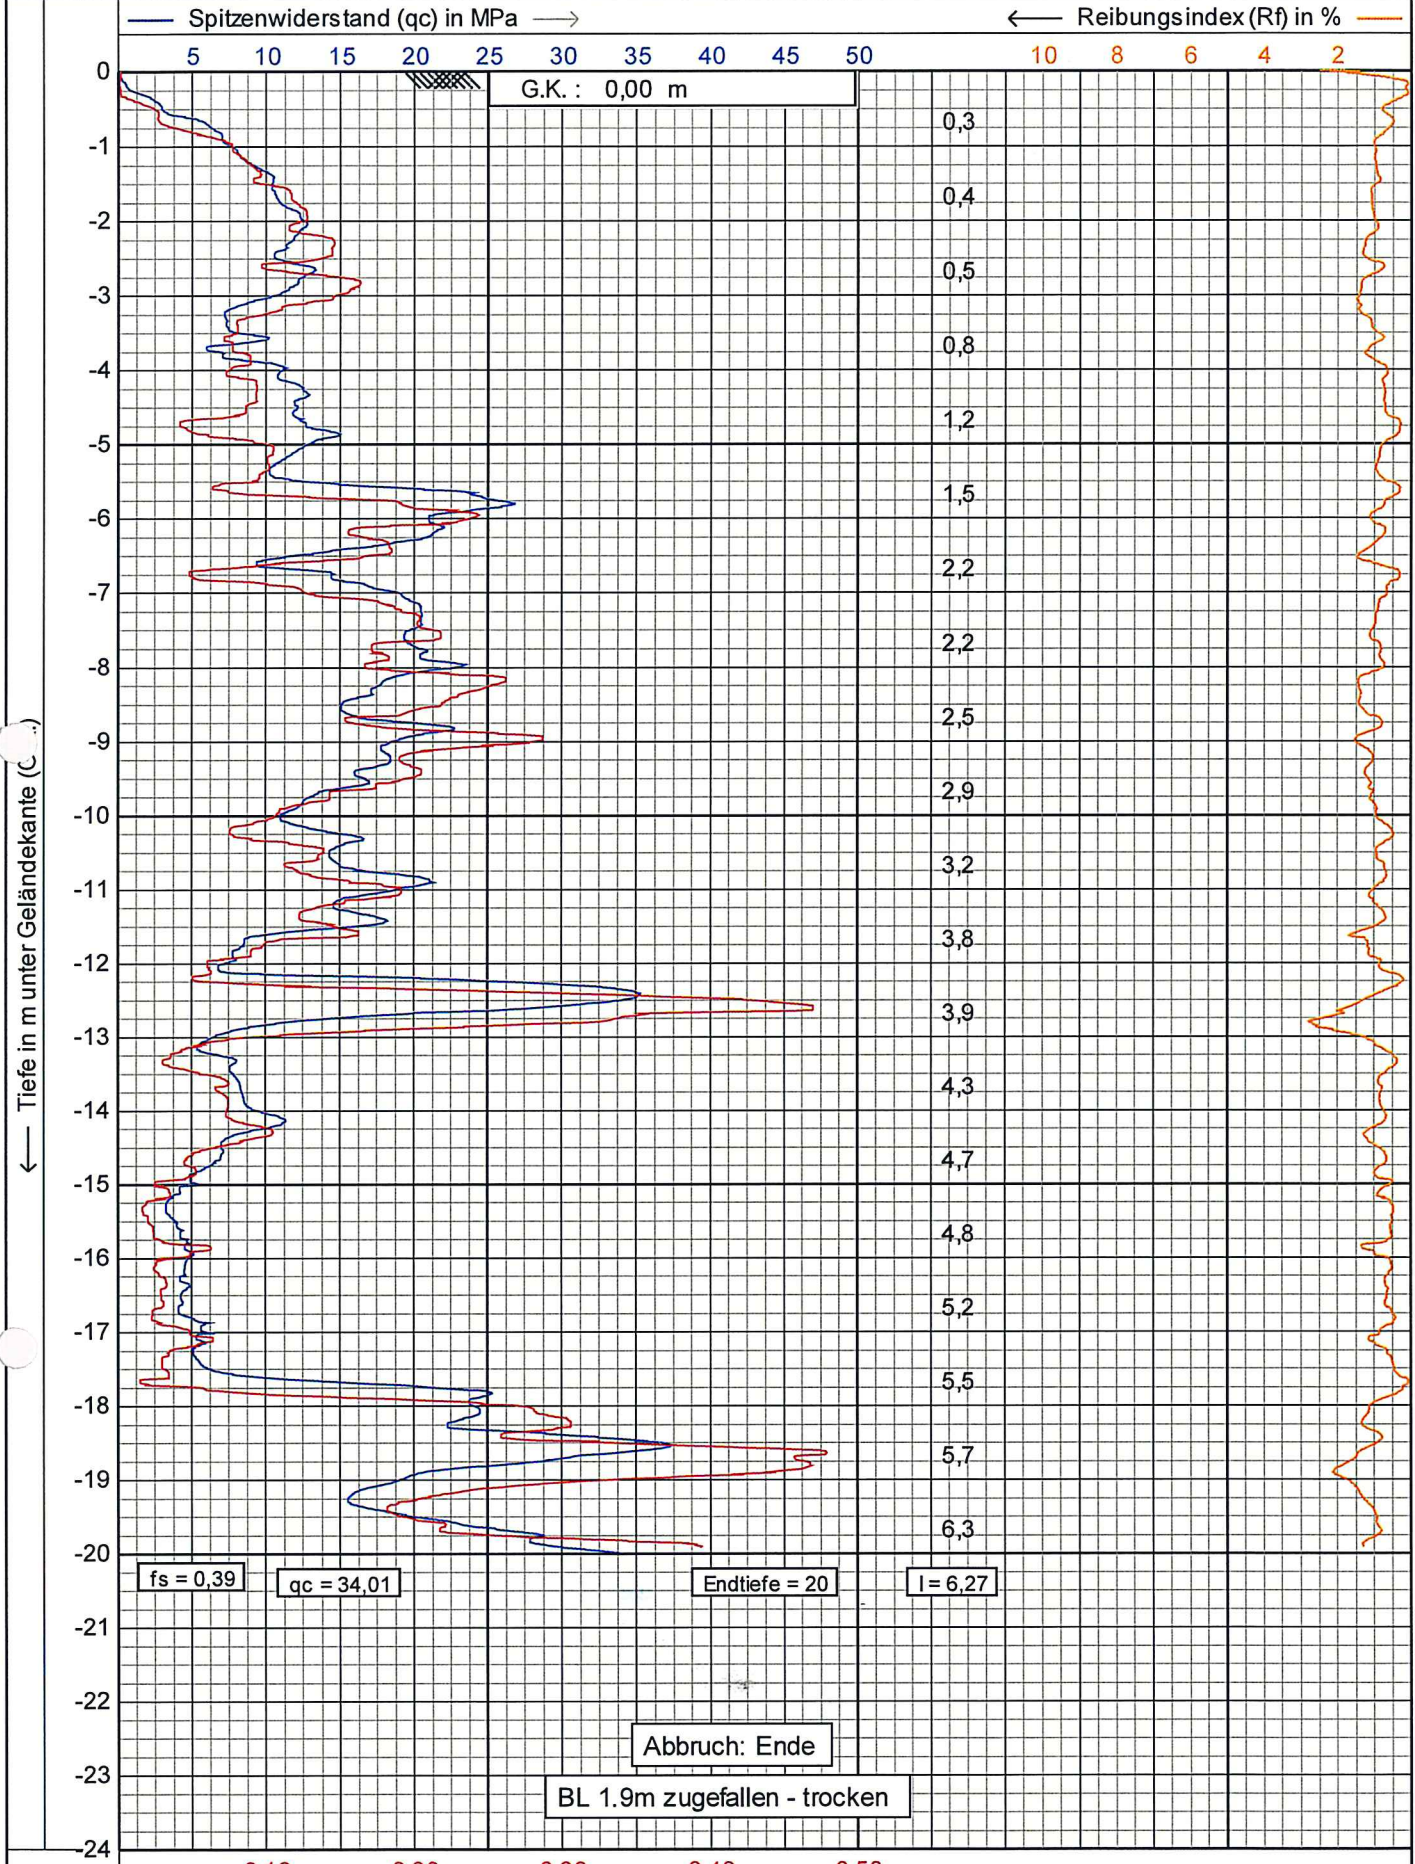
fs = 0,39

qc = 34,01

Endtiefe = 20

I = 6,27

Abbruch: Ende

BL 1.9m zugefallen - trocken

Lokale Reibung (fs) in MPa

Neigung (I) in Grad

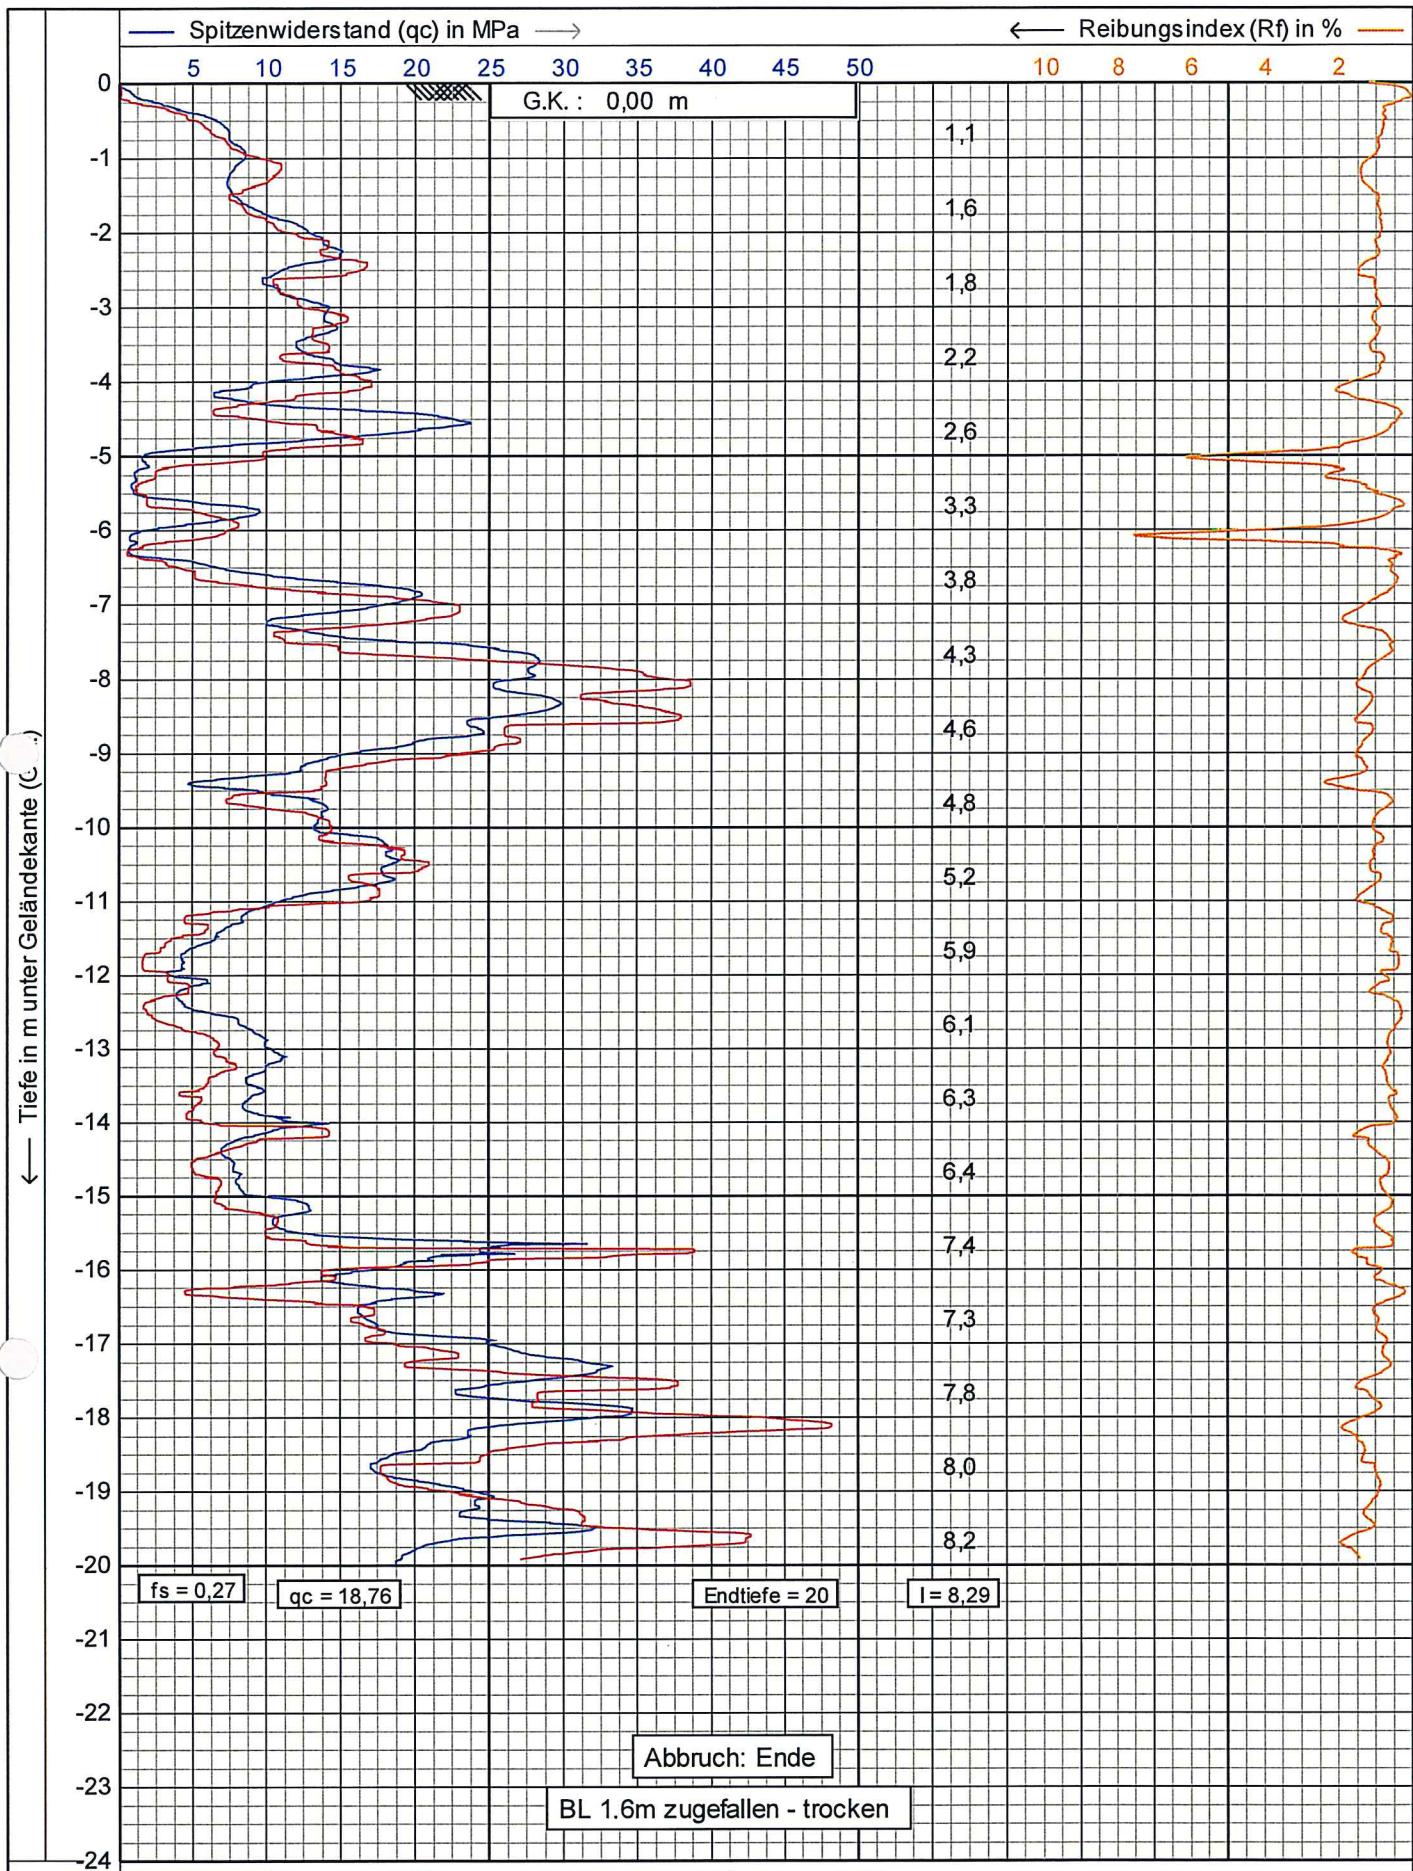
CPT Nr. : **CPT 28-1**

Drucksondierungen nach DIN EN ISO 22476-1(10/2013)

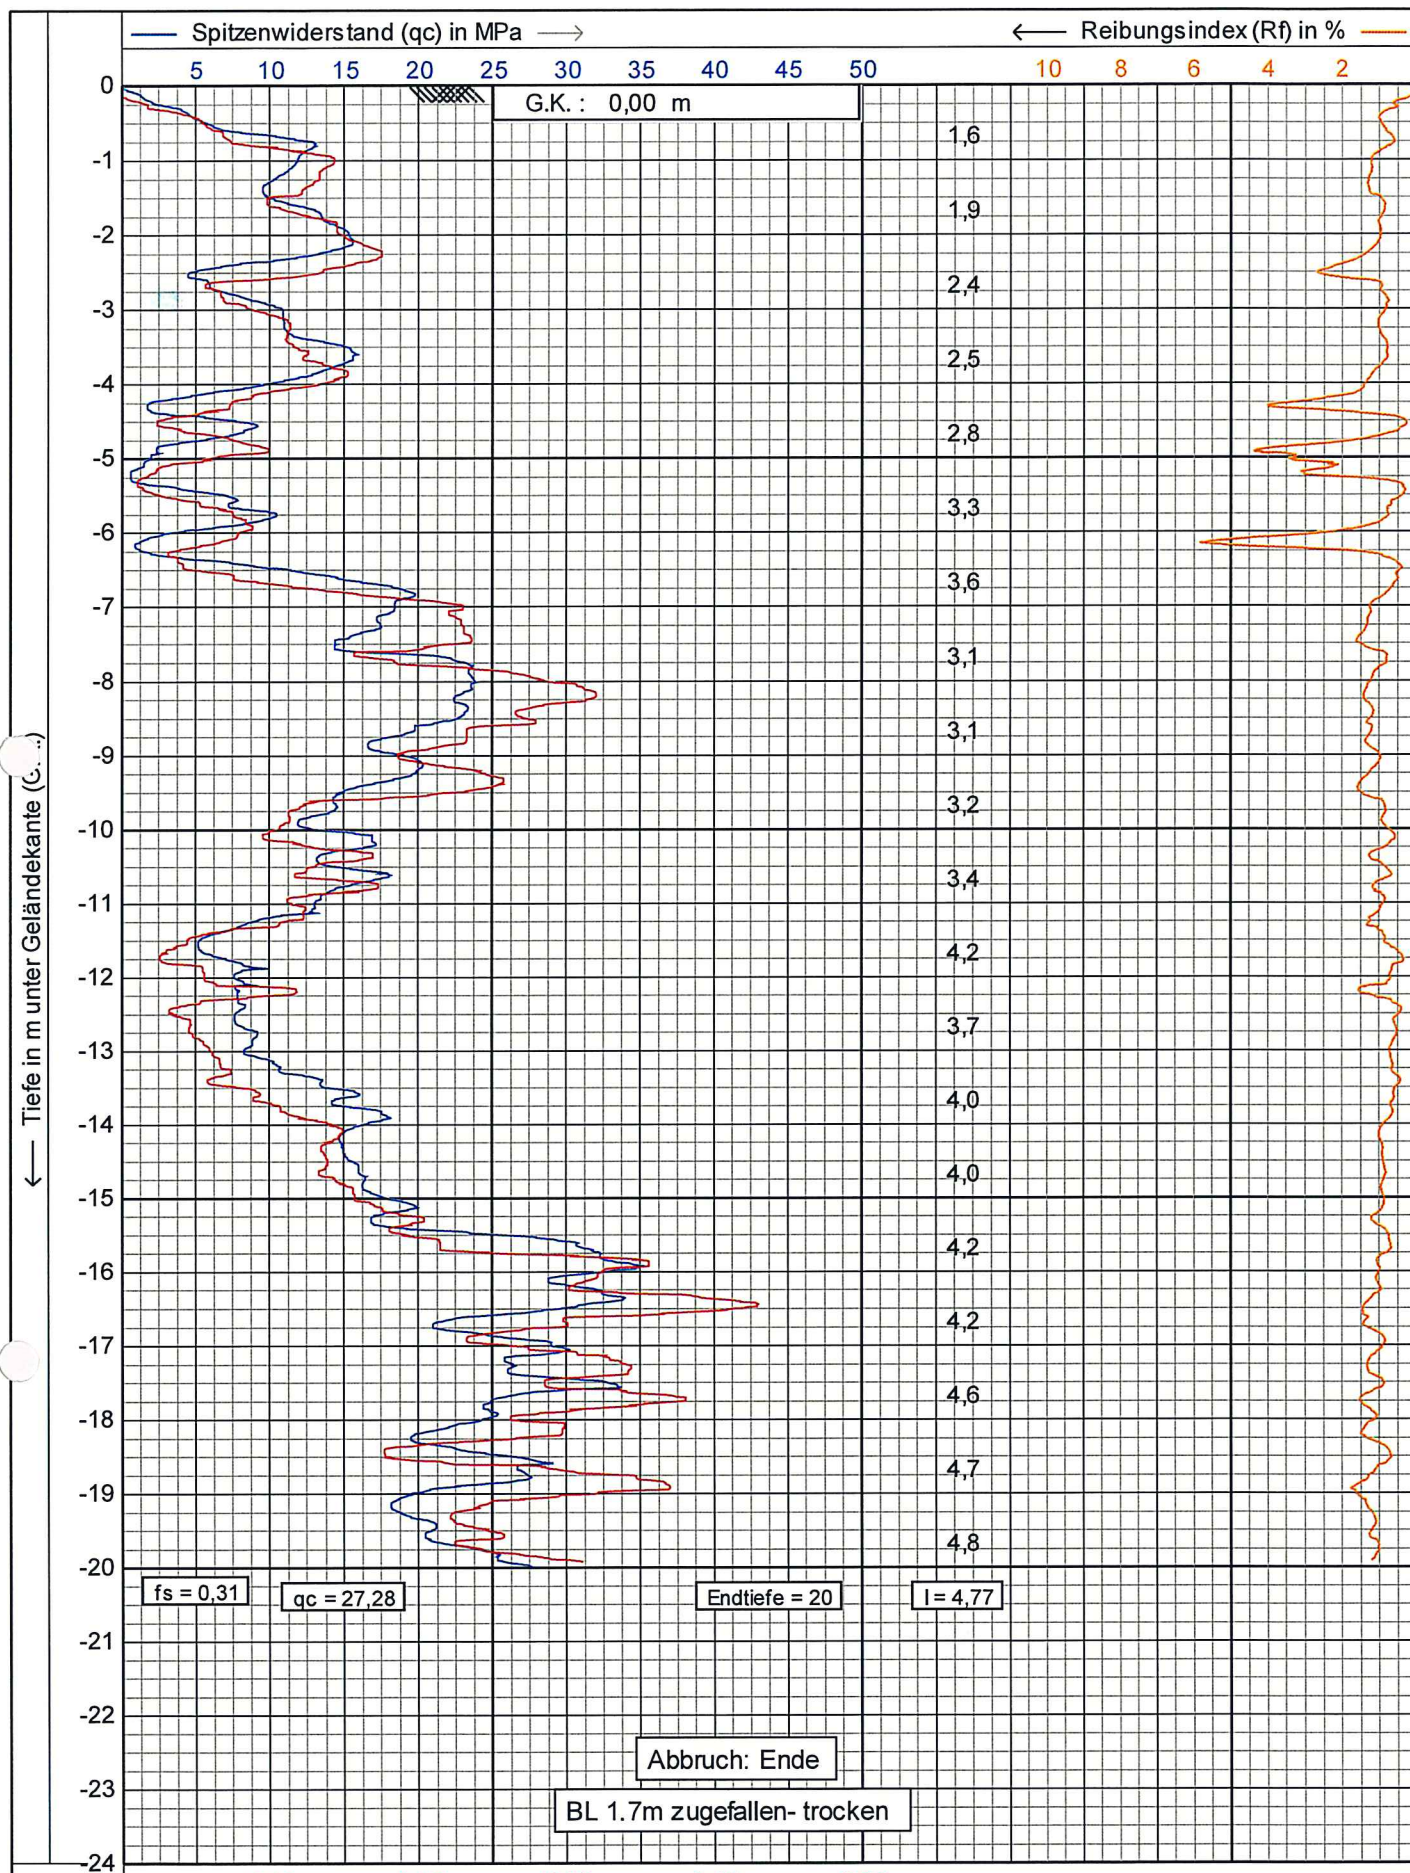
CPT Nr. : **CPT 28-2**   1/5

Drucksondierungen nach DIN EN ISO 22476-1(10/2013)

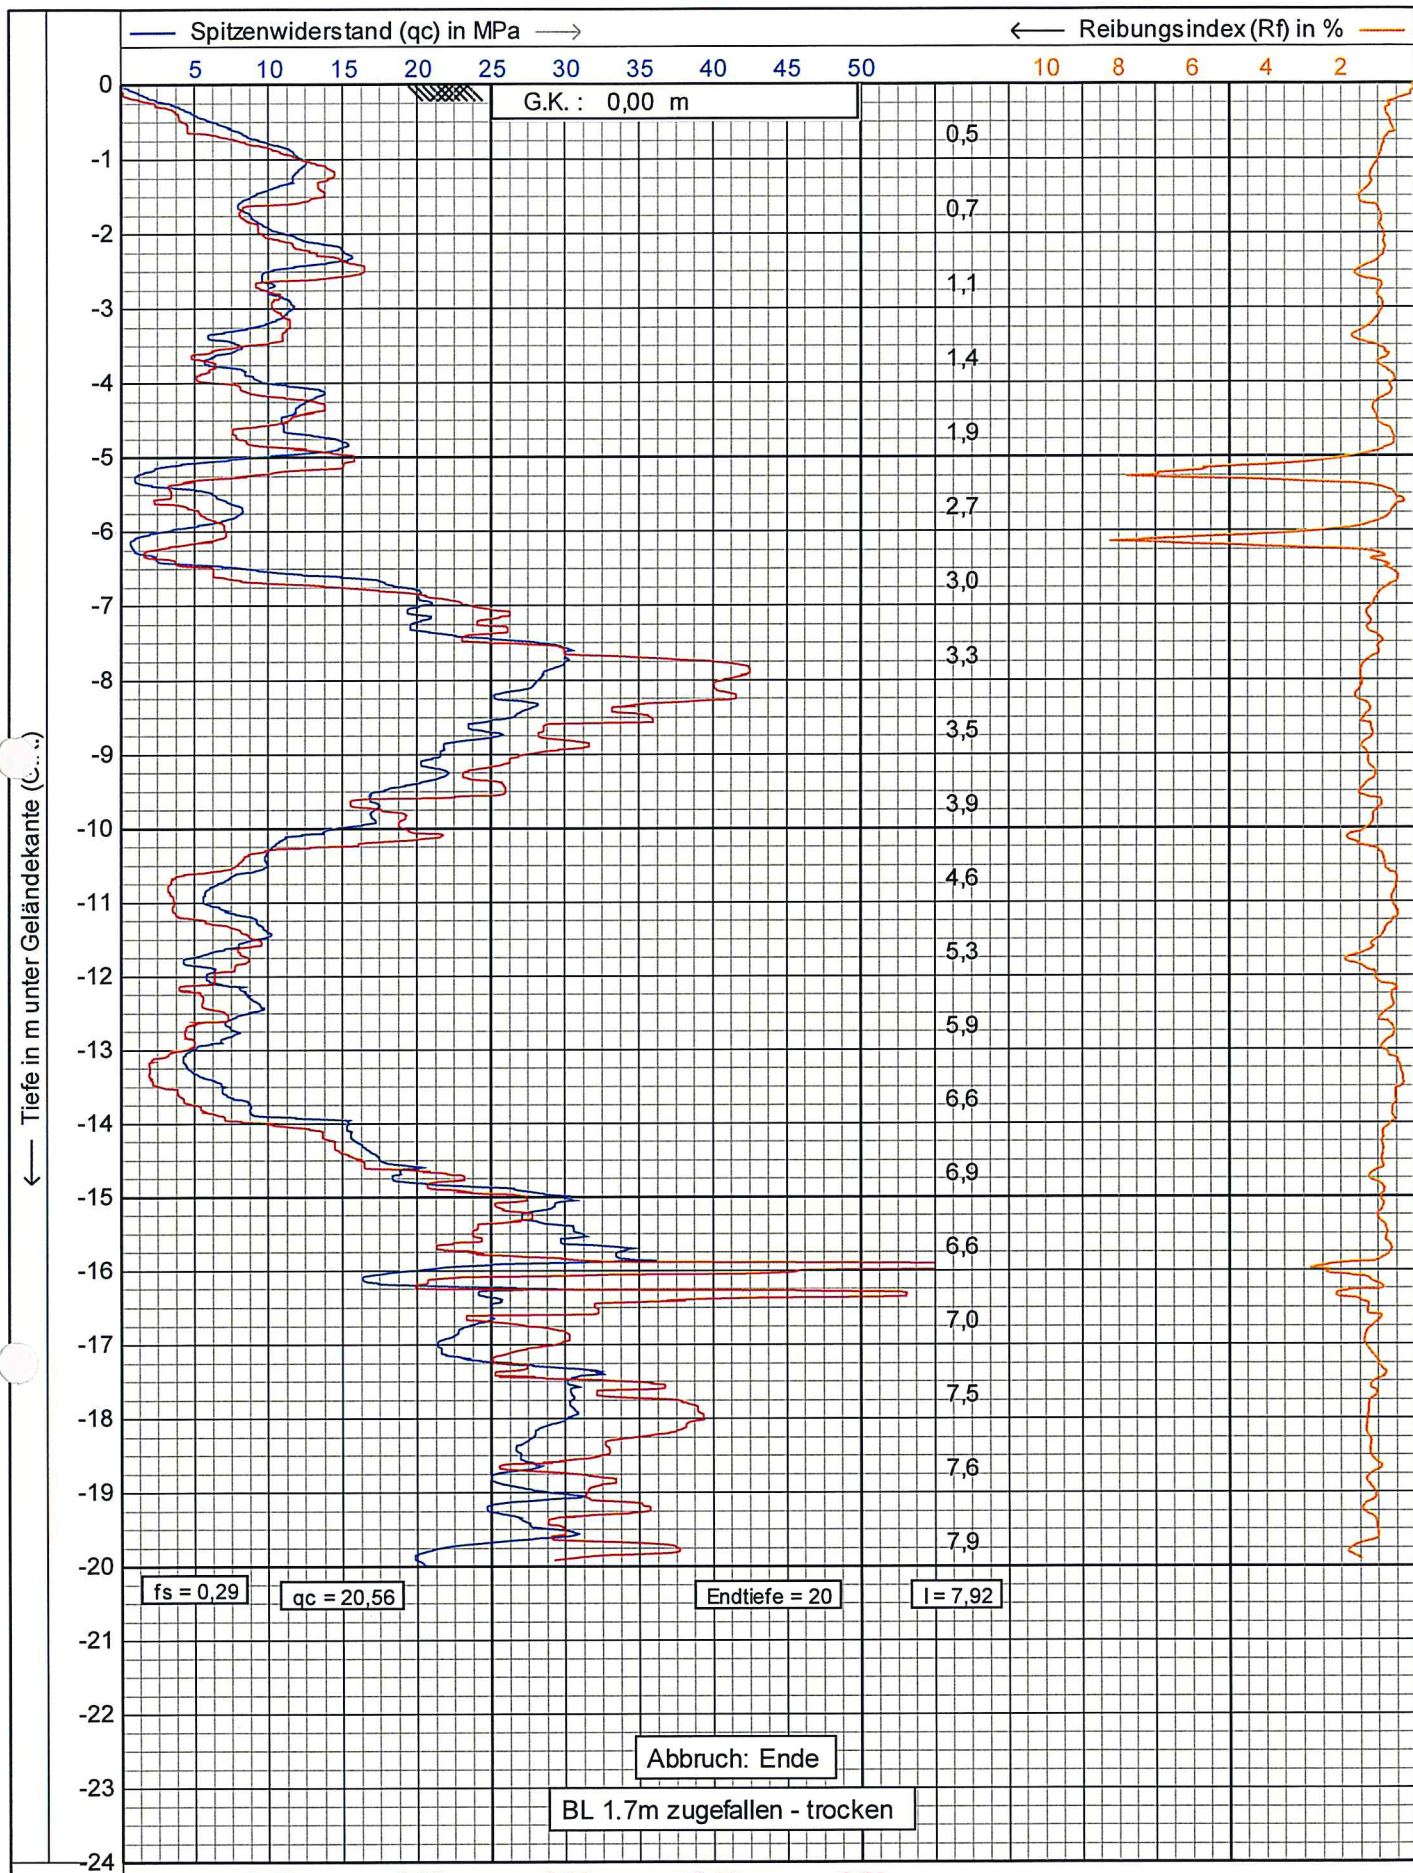
CPT Nr. : **CPT 28-3**      1/5

Drucksondierungen nach DIN EN ISO 22476-1(10/2013)
