Erfassung von Fledermausaktivitäten am Falkenbachviadukt

Stand Dezember 2018

EVS

pro terra

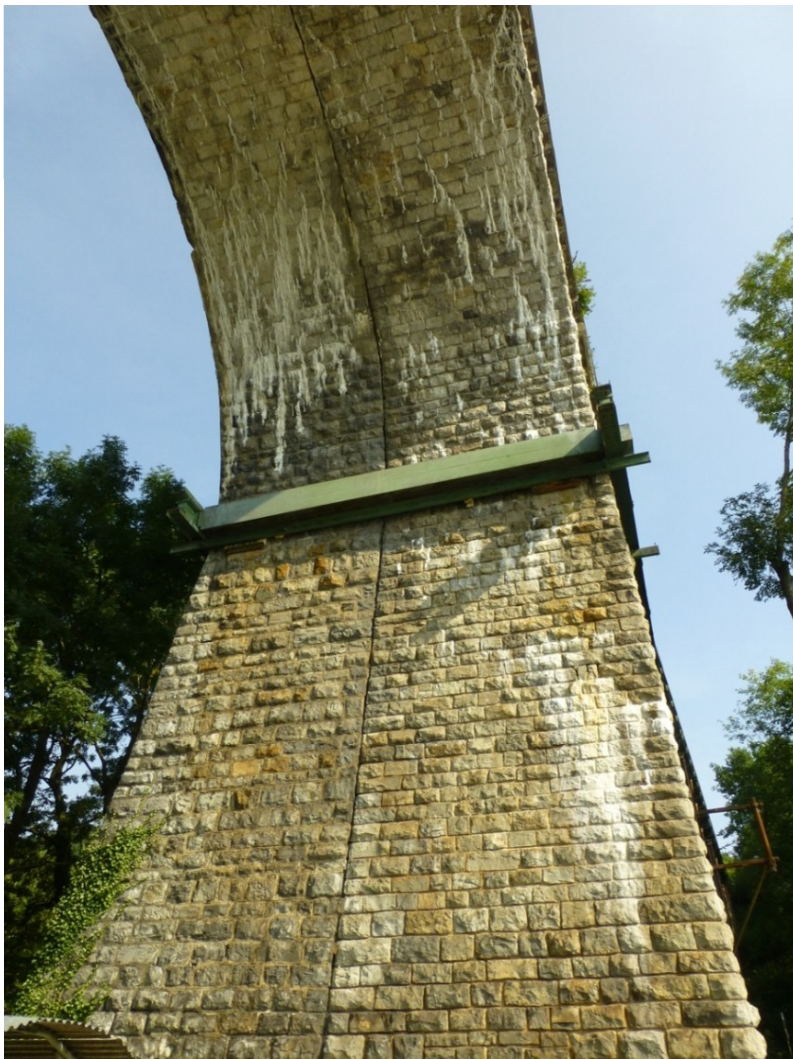
Abb. 1: Falkenbachviadukt Ansicht Pfeiler und Bogen

Die Brücke besteht aus Bruchsteinmauerwerk. Von den ursprünglich neun Pfeilern sind heute noch sieben erhalten. Die beiden Endpfeiler der Brücke sind in den Damm eingelassen, so dass es fünf meist frei stehende Pfeiler und ebenso viele Bögen gibt. Die Brücke wurde in zwei nebeneinander angeordneten Bauwerken errichtet, von denen jedes eine Fahrspur trug. Aus dieser Bauweise resultiert der Spalt in der Mitte des Bauwerks (siehe Abb. 1 und 2). Da die Brücke nicht mehr wasserdicht ist und Wasser einsickert, sind die Spalten in den Innenflächen der Bögen mit Sinterbildungen weitgehend verschlossen (siehe Abb. 2).

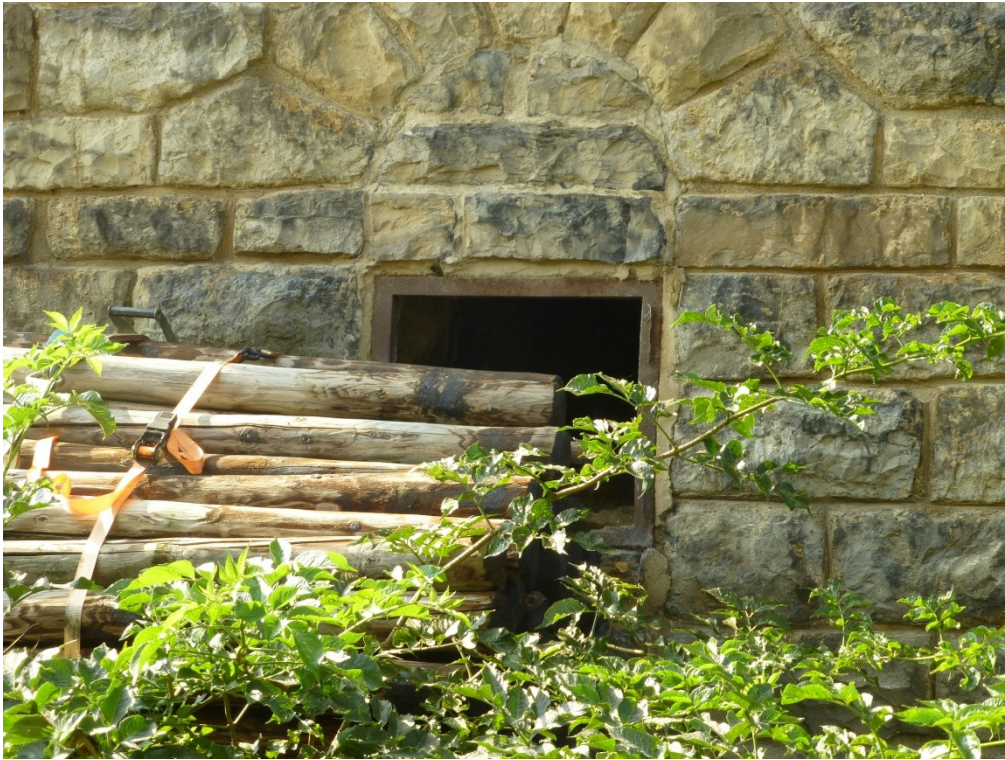
Abb. 3: Kriechöffnung zum Klettergang

Lediglich der südliche Brückenteil ist teilweise begehbar. Vier der Pfeiler weisen je einen sehr kleinräumigen Zugang (Abb. 3), einen Klettergang (Abb. 4) und drei Kammern im Pfeilerkopf (Abb. 5) auf.

Der Zustieg erfolgt über Öffnungen, von denen drei ohne Eisentüren sind (siehe Abb. 3). In den sehr engen Klettergängen sind Leitern fest an der Wand montiert. In den vier Pfeilerköpfen befinden sich je drei kleine Kammern, die über einen schmalen Durchgang verbunden sind, je eine über den Bogenansätzen und eine zentral über dem Klettergang. Die Klettergänge sind ebenso wie die Kammern mit unregelmäßigem Bruchsteinmauerwerk versehen, das teilweise tiefe Spalten aufweist. Die Kammern haben entweder kleine Öffnungen nach außen oder weisen zumindest Lücken in der Mauerung auf.

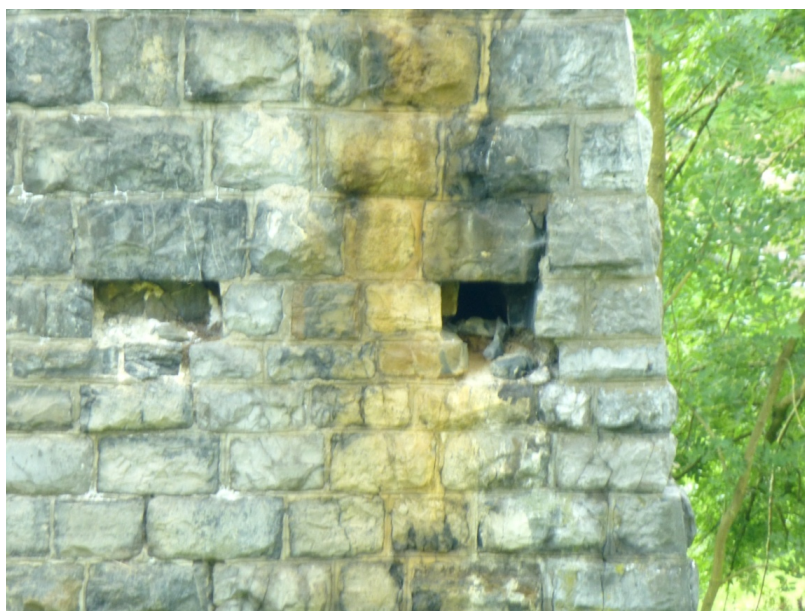
Abb. 6: Öffnung im nördlichen Brückenteil

Der nördliche Brückenteil ist nicht von außen begehbar. Das im Inneren weitere Kammern oder Gänge vorliegen, ist wegen der Öffnungen im oberen Bereich anzunehmen (siehe Abb. 6).

Das Außenmauerwerk der Brücke weist relativ wenig Spalten und Ritzen auf. Allerdings lassen sich vom Boden aus einige Öffnungen erkennen, die in die Pfeiler hineinreichen (siehe Abb. 6).

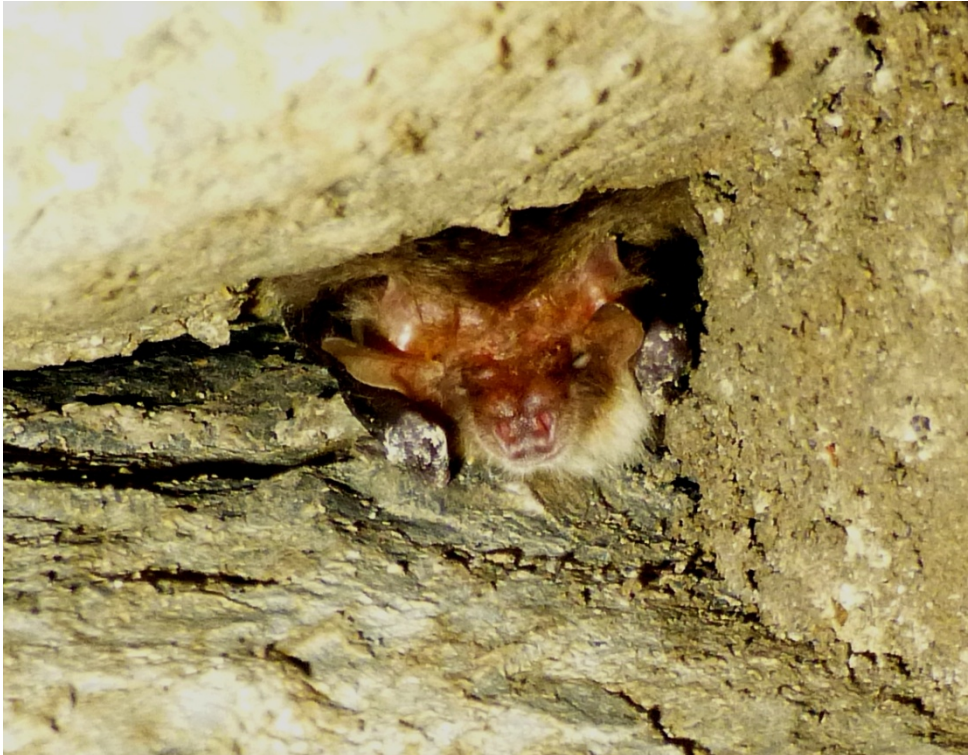
kontrollen konnten vier Braune Langohren nachgewiesen werden (siehe Abb. 7). Alle Tiere wurden in Spalten der Klettergänge der Pfeiler erfasst. Die Tiere waren 5 cm bis ca. 20 cm tief in die Spalten gekrochen. Daher muss davon ausgegangen werden, dass noch mehr Tiere die Klettergänge als Winterquartiere nutzen. Einige der Spalten gehen tief in das Mauerwerk hinein, sind aber aufgrund der unregelmäßigen Kanten der Steine nicht einsehbar.

Abb. 7: Braunes Langohr (*Plecotus auritus*) in einer Mauerspalte eines Kletterganges im Winterschlaf

Da die Brücke nachweislich von Tieren der artenschutzrechtlich geschützten Gruppe der Fledermäuse als Winterquartier genutzt wird, muss dies bei der Planung und den Baumaßnahmen bezüglich einer Wiederinbetriebnahme berücksichtigt werden. Insbesondere sind die Klettergänge sowie adäquate Einflüge zu sichern.
