Büro für Faunistik & Freilandforschung

Fledermauskundliche Erfassungen am Falkenbachviadukt

Stand Oktober 2024

EVS EUREGIO Verkehrsschienennetz GmbH

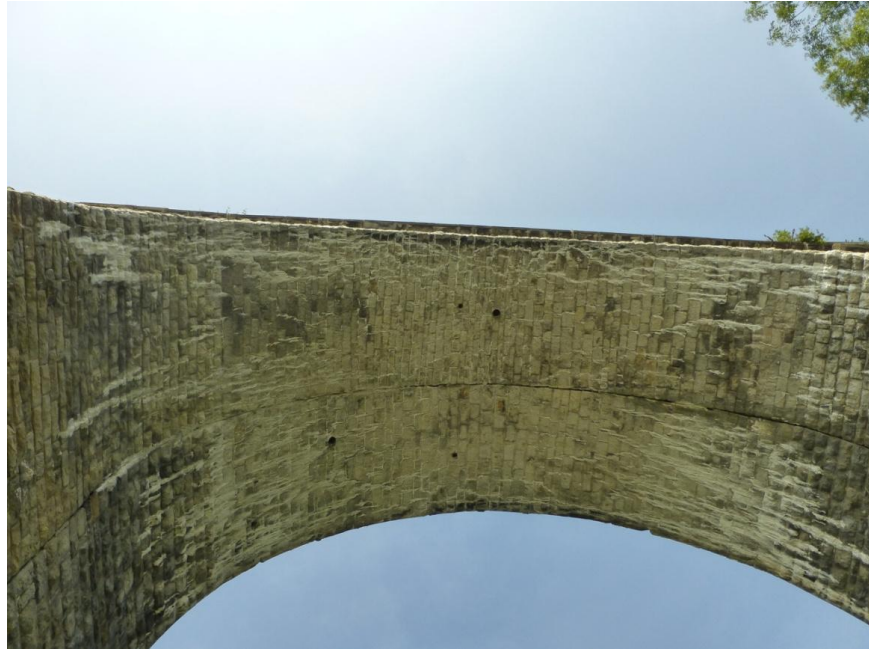
Abbildung 2: Blick in den Brückenbogen (Pro terra).

Diese Bauweise führt zu einem Spalt in der Mitte des Bauwerks. Da die Brücke nicht mehr wasserdicht ist und somit Wasser eindringt, sind die Innenflächen der Bögen durch Sinterablagerungen größtenteils verschlossen (siehe **Abbildung 2**).

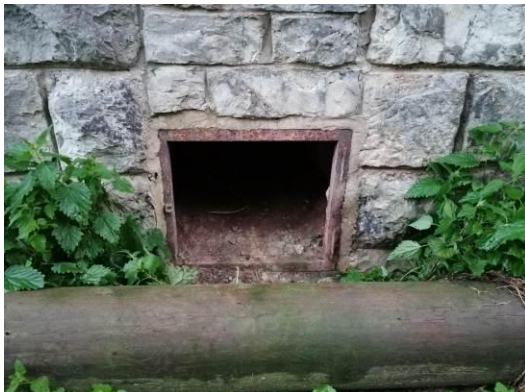
Abbildung 3: offene Klappe am Pfeiler 3.

Die freistehenden Pfeiler verfügen am Fuß über Revisionsklappen die offen stehen (siehe **Abbildung 3**). Lediglich am Pfeiler 1 ist die Öffnung noch mit einer Klappe verschlossen (siehe **Abb. 4**). Die Öffnungen waren im Jahresverlauf jedoch teilweise durch Unrat, Maschinen oder Heuballen verschlossen / beeinträchtigt.

Die Öffnungen in den Pfeilern 2 bis 5 stehen offen und die Klettergänge sind mehr oder weniger zugänglich. Die Öffnung im Pfeiler 2 befindet sich ca. 120 cm über Bodenniveau. Pfeiler Nummer 3 weist eine Öffnung auf Bodenniveau und Pfeiler Nummer 4 auf über 2 m Höhe auf. Die Öffnung am Pfeiler Nr. 5 ist wieder auf Bodenniveau.

Maßnahme 2: Sicherung der Revisionsöffnungen: Um Vandalismus und Störungen im Brückeninneren zu verhindern, sind die Pfeiler 1, 3 und 5 mit geschlossenen Stahltüren zu versehen. Die Pfeiler 2 und 4 sollten über eine fledermausgerechte Vergitterung gesichert werden. Die Vergitterungen oder Einflugschlitze sollten so angelegt werden, dass sie Waschbär-sicher sind.

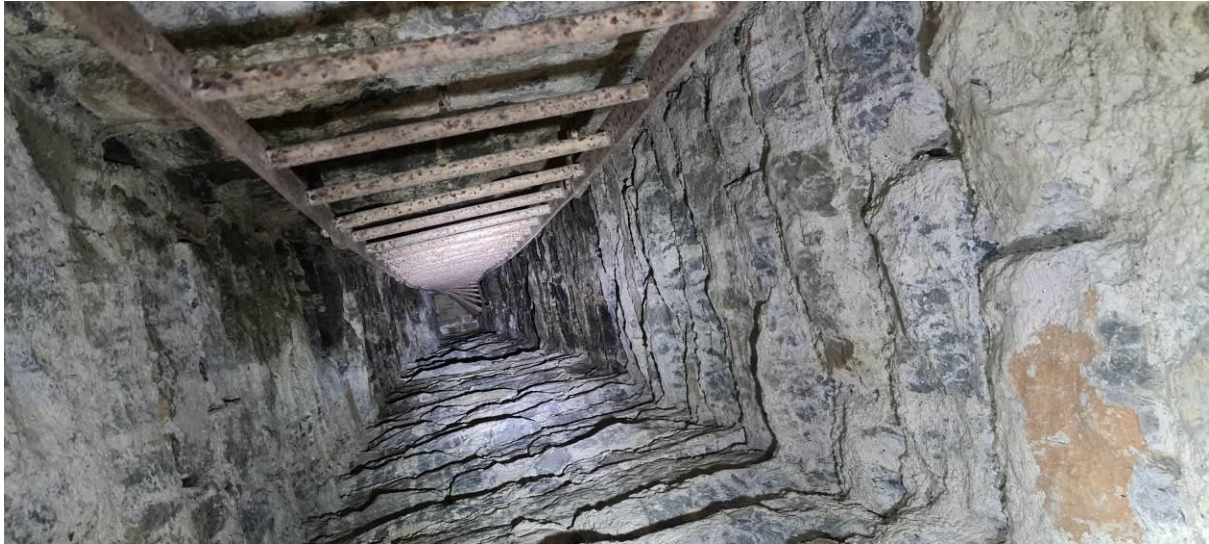
Abbildung 5: Klettergang im Brückenpfeiler.

Im Inneren der Pfeiler befinden sich schmale Klettergänge mit fest an der Wand montierten Leitern (**Abbildung 5**). In den Pfeilerköpfen befinden sich je 3 kleine Kammern, die über einen schmalen Durchgang miteinander verbunden sind, je eine Kammer befindet sich über den Bogenansätzen und eine zentral über dem Klettergang im Pfeiler.

Insbesondere sind die Klettergänge sowie adäquate Einflüge zu sichern.

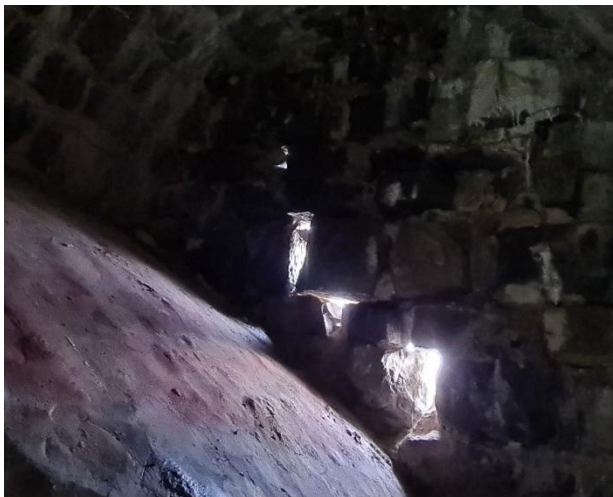
Abbildung 6: Spaltöffnungen in der Brückenkammer

Die Klettergänge sind ebenso wie die Kammern mit unregelmäßigem Bruchsteinmauerwerk versehen, das teilweise tiefe Spalten aufweist (**Abbildung 6**). Die Kammern haben mehrere kleine Öffnungen nach außen oder weisen zumindest Lücken in der Mauerung auf. In den Pfeilern 1 (Westseite), 3 und 4 (Ostseite) sind größere Öffnungen nach Außen vorhanden (**Abbildung 7**).

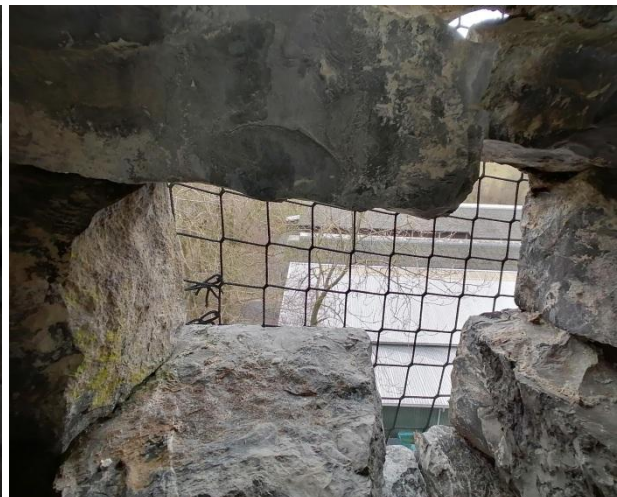
Abbildung 7: Mit Schutznetz verschlossenen große Öffnung in Pfeiler 4.

Am Pfeiler 4 verschließt das Schutznetz eine Öffnung auf der Ostseite komplett.

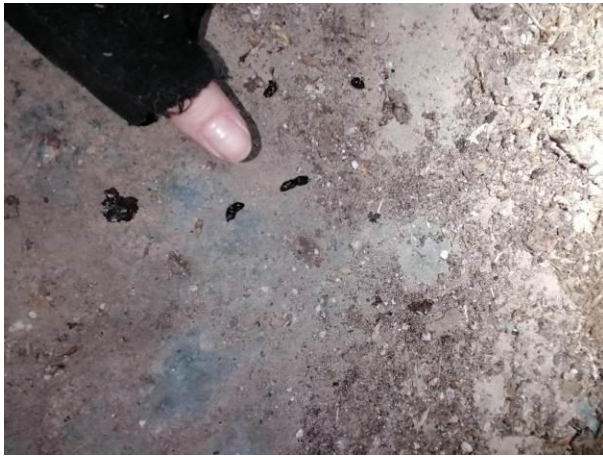
Abbildung 8: Kotpuren von Fledermäusen.

Im Rahmen der Bauwerksichtigung konnten in allen Pfeilern geringe Mengen an Fledermauskot nachgewiesen werden. Aufgrund der Pillengröße handelt es sich um Kot einer mittelgroßen und einer kleinen Art (**Abbildung 8**).

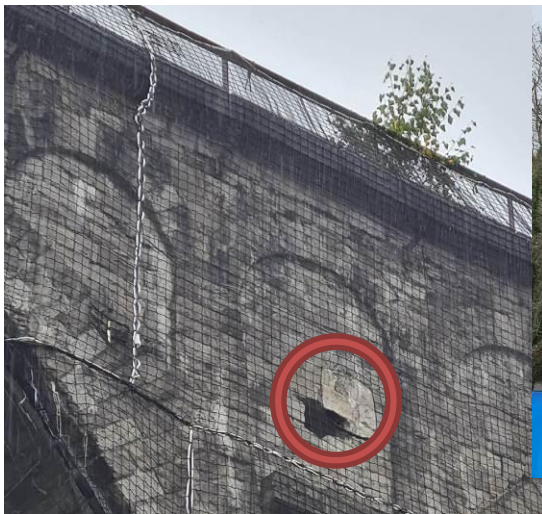
Abbildung 9: Detail Schutznetz. Die Markierung zeigt die Öffnung im Netz.

Besondere Hinweise: Im Vergleich zu 2017 wurde das Bauwerk in der Zwischenzeit mit einem Netz gegen herabfallende Steine gesichert. Dieses Netz verschließt nun auch teilweise die Spalten und die Bereiche mit Spalten (siehe **Abbildung 1**, sowie **9 bis 11**).

Im Bereich des Pfeilers 3 wurde eine große Öffnung (urspr. für den Turmfalken) gelassen. Durch eine Aussparung im Schutznetz können Tierarten durch eine Öffnung im Brückenkörper in das Innere gelangen (siehe **Abbildung 9**).

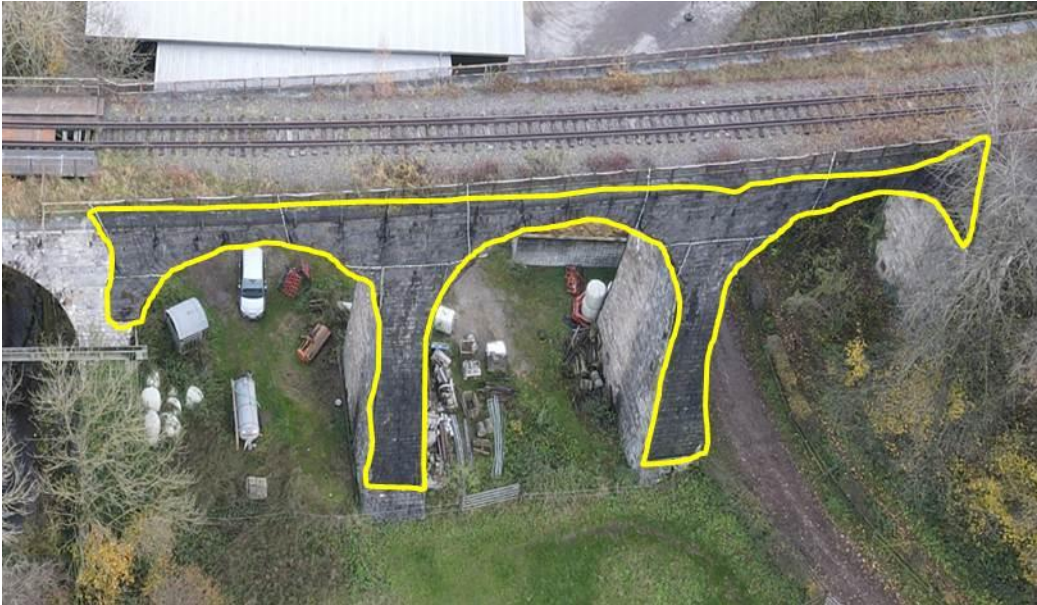
Abbildung 11: Schutznetze Ansicht von Westen. Gelb markiert ist der etwaige Verlauf der Netze.

Zudem wird aktuell der Zugang erheblich durch das Schutznetz am Brückenbauwerk behindert bzw. verhindert.

Maßnahme 6: Ausgleich des Verlusts an Spaltenquartieren: Über das Aufhängen von Spaltenquartieren am bestehenden Viadukt, sowie im direkten Umfeld sollten verlorengelungene pot. Quartiere von Fledermäusen ausgeglichen werden.

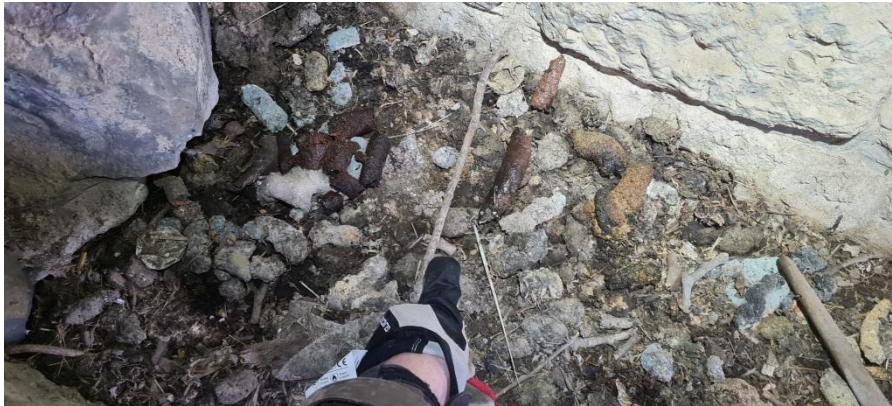
Abbildung 12: Kotspuren des Waschbärs in der Brückenkammer.

Im Bereich eines Hohlkörpers (Pfeiler 2) konnten größere Kothaufen gefunden werden.

Die Kotspuren wurden dem Waschbär (*Procyon lotor*) zugeordnet (**Abbildung 12**).

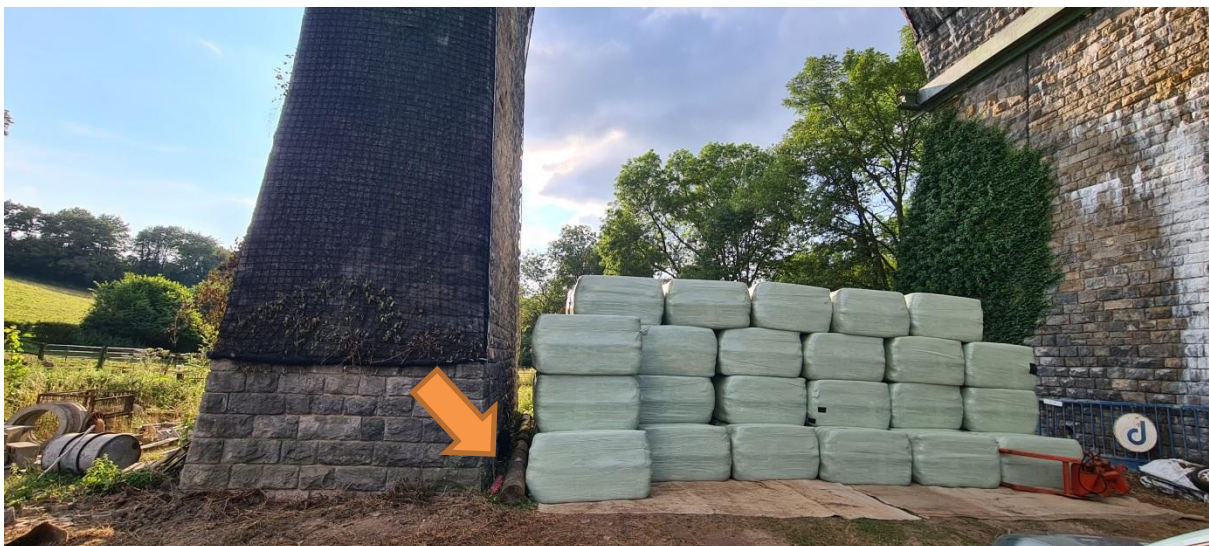
Abbildung 15: Unter der Brücke gelagerte Heuballen. Der Pfeil markiert eine der Revisionsklappen.

Im Rahmen der Sommererfassung zeigte sich, dass der Landwirt Heuballen unterhalb der Brücke lagerte und damit eine der Zugangsklappen zum Brückenpfeiler blockierte.

Zusätzlich führt die Nutzung des Landwirts unterhalb der Brücke ebenfalls dazu, dass die Revisionsöffnungen für Fledermäuse nicht frei zugänglich sind. In Spalten und Ritzen am Bauwerk besteht nach wie vor ein erhöhtes Quartierpotential für die Artengruppe der Fledermäuse.

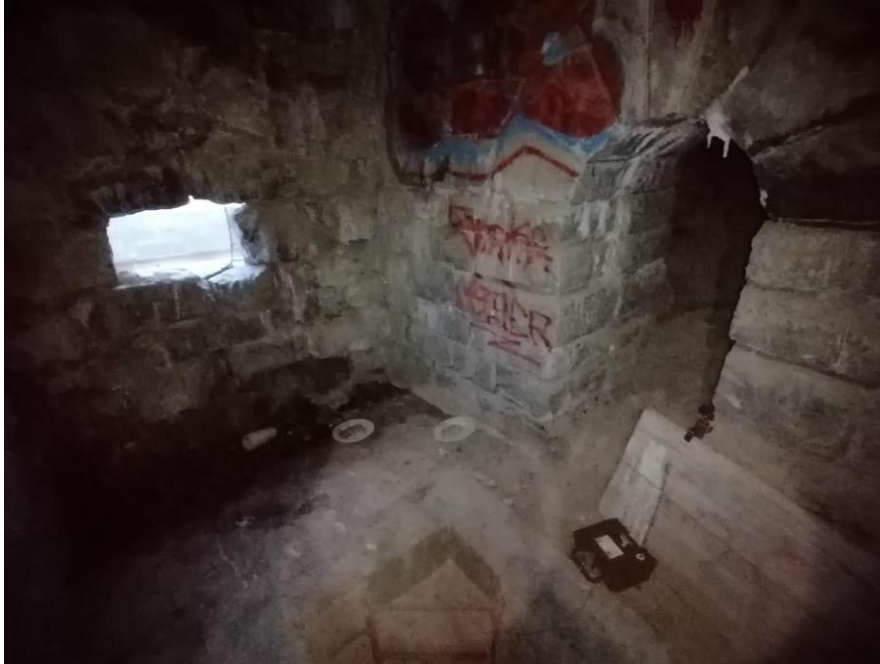
Abbildung 16: Horchkiste in der Brückenkammer im Pfeiler 3 unweit der großen Öffnung.

Es wurden sowohl Ausflugskontrollen, als auch eine bioakustische Dauererfassung der Fledermausaktivitäten in den Innenräumen der Brücke durchgeführt (siehe **Abb. 16**). Bei den Untersuchungen kamen Batlogger C und Horchboxen der Fa. Albotronic zum Einsatz. Hierbei handelt es sich um sog. Echtzeitrekorder, die über eine automatische Aufzeichnung des gesamten Fledermausrufs in Echtzeit verfügen. Die Rufe werden einzeln mit Zeitvermerk auf einer SD-Karte abgespeichert und können i.d.R. bis zur Art determiniert werden.
