Standsicherheitsnachweis

Düsseldorf, 16.08.2018
Haa-Ju-Si-Fr
Projekt-Nr.: 60923
Auftrag-Nr.: 12787

Arnsberg, Kalksteinbruch „Holzen“ - Westerweiterung

Geologische Verhältnisse / Auswertung der Kernbohrungen / Stand sicherheitsnachweise zur Westerweiterung

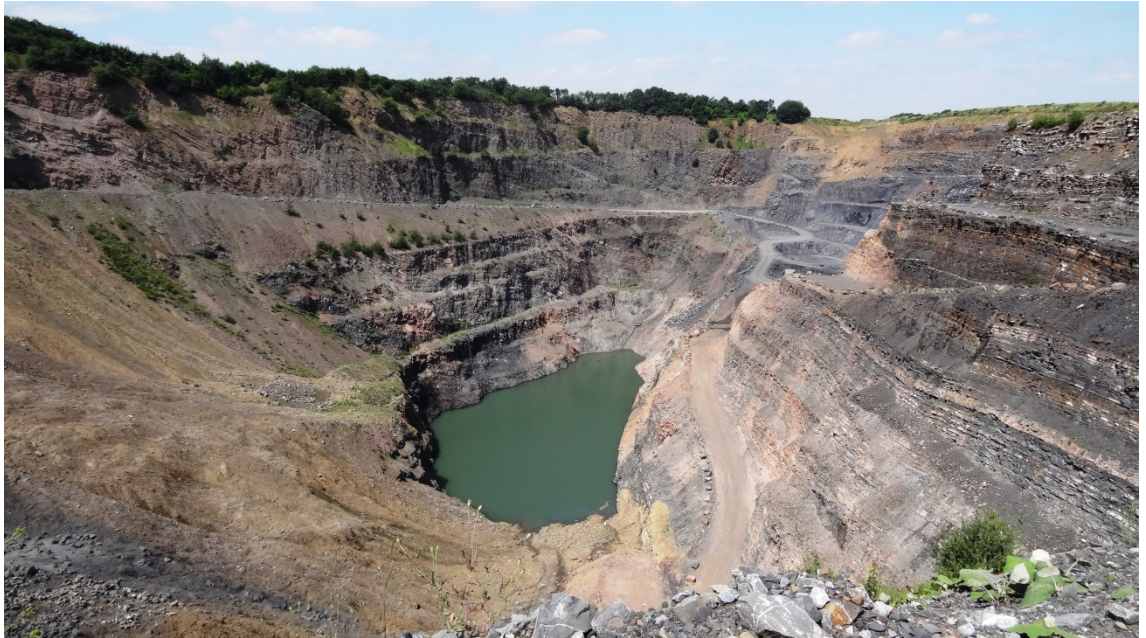
Bild 5-1: Steinbruch Holzen, Blickrichtung Nordwesten

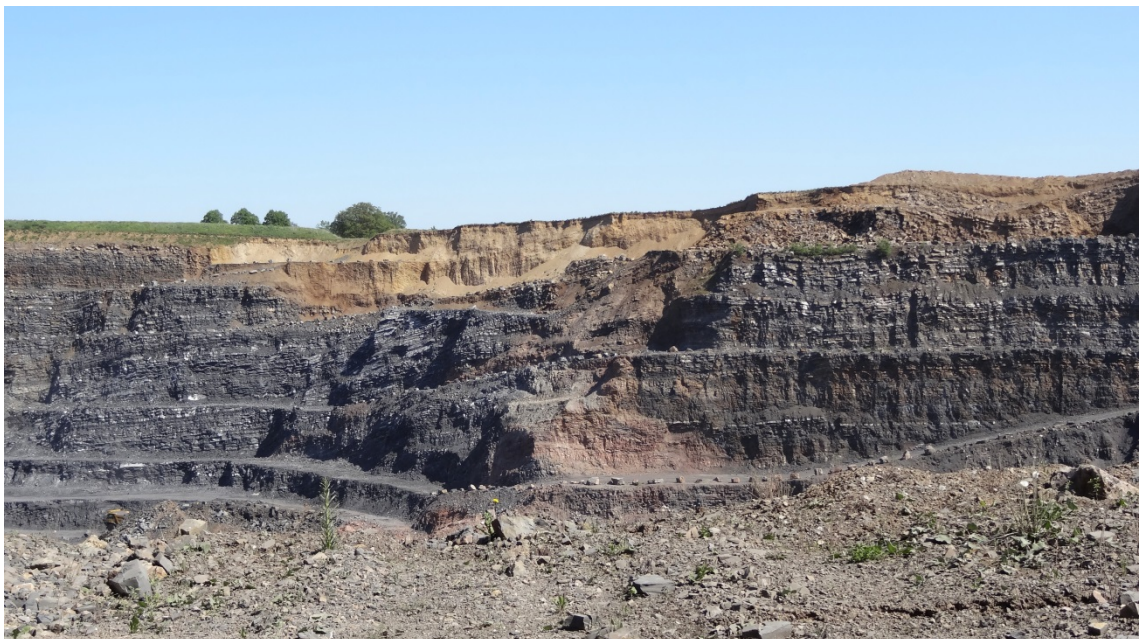
Bild 5-2: Steinbruch Holzen, Nordböschung

Darüber hinaus erfolgte eine Begehung des Steinbruchgeländes entlang des oberen Randes der Nordböschung. Hierbei konnte ein Überblick über den geologischen Aufbau und Zustand der nördlichen Steinbruchwand, insbesondere der jüngeren Deckschichten an der Geländeoberfläche, gewonnen werden.

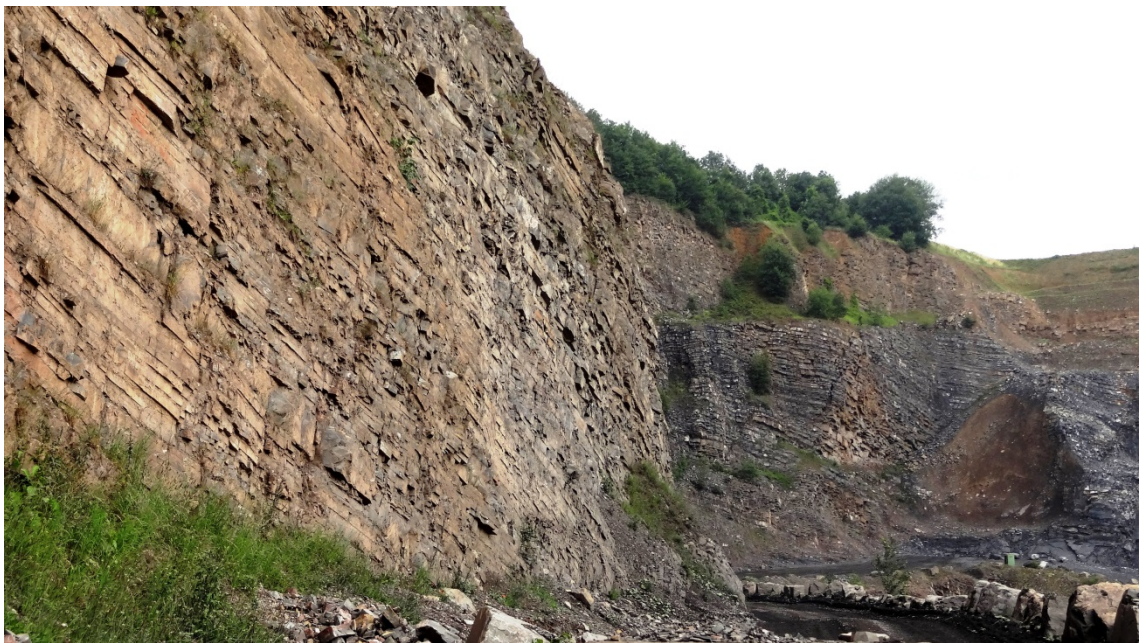
Bild 5-3: Westliche Steinbruchwand

Eine Begehung des Steinbruchs entlang der Westböschung konnte ausgehend von der Steinbruchstraße aus Sicherheitsgründen (Steinbruchverkehr mit Großmuldenkippern, Steinschlaggefahr) nur im oberen Teil durchgeführt werden.

Durch die für die Gewinnung des Kalksteins durchgeführten Sprengungen, aber auch infolge der fortschreitenden Verwitterung ist das Gebirgsgefüge zum Teil aufgelockert und entfestigt, wodurch den Steinbruchböschungen eine mögliche Steinschlaggefahr und in Abhängigkeit vom Trennflächengefüge und der Streichrichtung der Steinbruchwand lokale Felsausbrüche nicht auszuschließen sind.

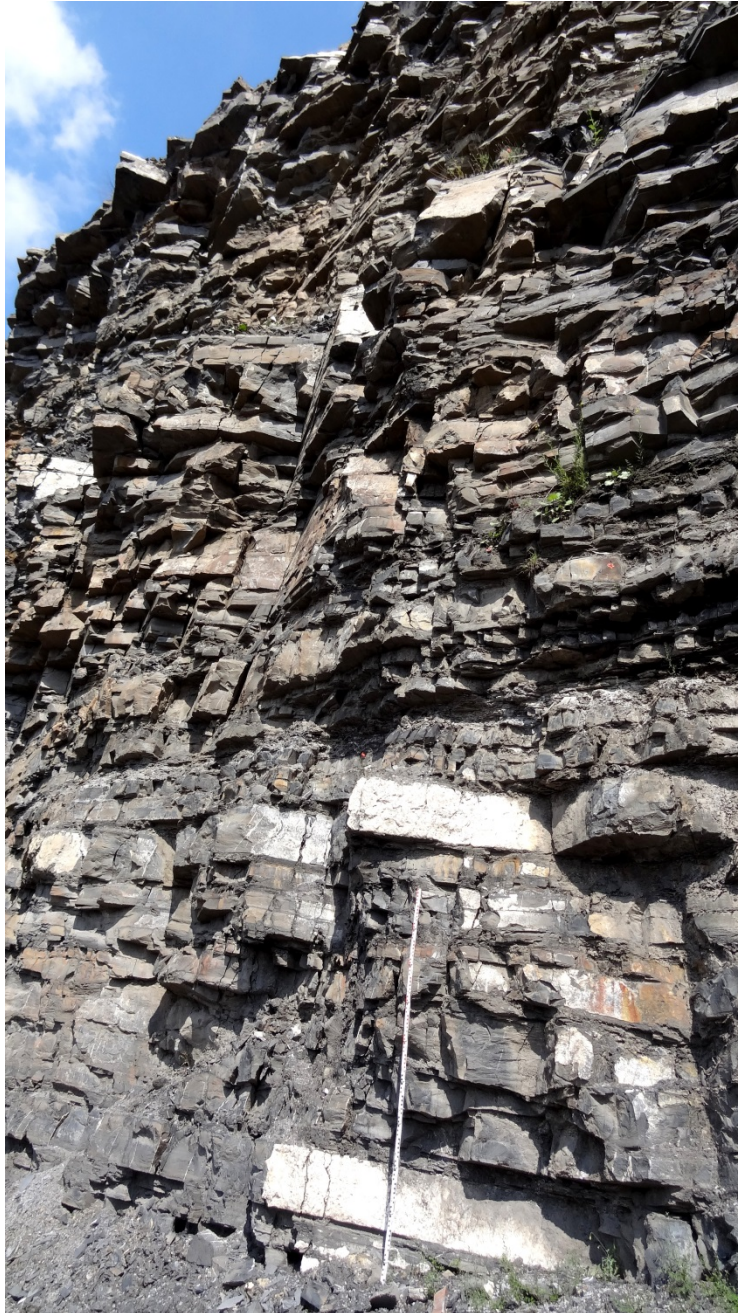
Bild 6-1: Kulm-Plattenkalk (Messstab = 2 m)

Die Schichtdicken der Kalksteine variieren im Steinbruch zwischen wenigen Zentimetern (dünnplattig) bis zu etwa 1 m (massig). Überwiegend ist der Kulm-Plattenkalk dünnbankig (10 bis 30 cm) ausgebildet.

Wie an der Oberfläche der nördlichen und westlichen Steinbruchwand erkennbar ist, weist das Gebirge ein straff geregeltes Trennflächengefüge auf. Die Schichtung (ss) streicht generell in WNW-ESE-Richtung und fällt mit einer Neigung zwischen $\beta = 20^\circ$ bis 40° (im Mittel $\beta = 31^\circ$) nach NNE in die Nordböschung des Steinbruchs ein. Das Gebirge wird zusätzlich von engständigen Trennflächenscharen durchtrennt. Die Längsklüftung (kk1) streicht ebenfalls etwa W-E und fällt mit etwa 60° bis 75° in südliche Richtung ein. Die sehr steil einfallende Querklüftung (kk2) streicht N-S und weist einen Einfallswinkel von etwa 85° in östliche Richtung auf. Zudem wird das Gebirge von engständigen Diagonalklüften (kk3) mit südwestlicher Einfallrichtung und Neigungen von $\beta \approx 75^\circ$ durchzogen. Eine zweite Diagonalklüftung (kk4) liegt etwa senkrecht zur Anschnittsböschung der nördlichen Steinbruchwand und tritt deshalb im Aufschluss nur sehr untergeordnet in Erscheinung. Da für diese Trennflächen in der Steinbruchwand nahezu keine Gefügemessungen möglich waren, können die Gefügedaten nur überschlägig abgeschätzt werden. Das Einfallen ist nach SE gerichtet. Der Einfallswinkel beträgt etwa 75° (Bild 6-1).

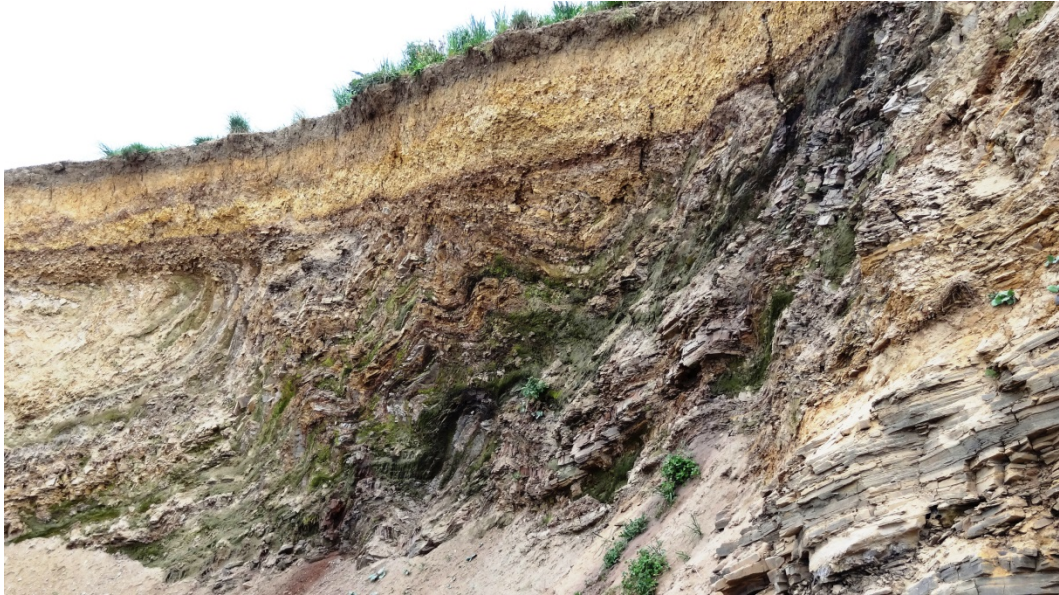
Bild 6-3: Hangende Alaunschiefer mit darüber liegender Hanglehm-Deckschicht

- Oberhalb des Kulm-Plattenkalks sind im oberen Bereich der nördlichen Steinbruchwand „**Hangende Alaunschiefer**“ (**cdn**) aufgeschlossen (Bild 6-3). Diese Schichten gehen allmählich aus den Plattenkalken in eine reine Schieferserie über. Diese besteht aus milden, schwarzgrauen bis braungrauen Tonschiefern mit wenigen Kalksteinbänken. Die Mächtigkeit dieser überwiegend stark verwitterten Schichten beträgt im Steinbruch etwa 3 - 8 Meter.

- An der Geländeoberfläche werden die anstehenden Festgesteine generell von einer etwa 2 m dicken, steinigen **Hanglehm-Deckschicht** (Bild 6-3) überlagert.

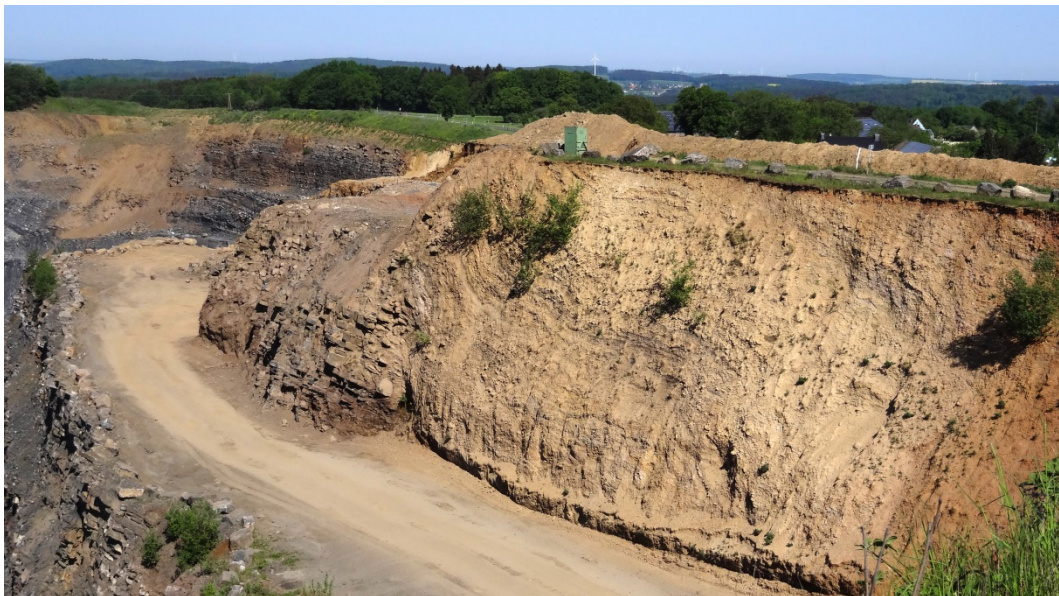
Bild 6-4: Arnsberger Schichten über Hangendem Alaunschiefer (ca. 18 m Schichtdicke), links Gesteinshöcker aus Kulm-Plattenkalk

- Über den Hangenden Alaunschiefern folgen die aus Grauwackenbänken und Grauwackenschiefern sowie Tonschiefern bestehenden **Arnsberger Schichten (cnA)** (Bild 6-4). Diese sind an der Geländeoberfläche tiefgründig stark verwittert und zu steinigem Lehmboden zersetzt. Die Hangenden Alaunschiefer und die Arnsberger Schichten bilden an der nördlichen Steinbruchwand bereichsweise völlig zersetzte, lehmige Deckschichten mit bis zu 20 m Mächtigkeit.

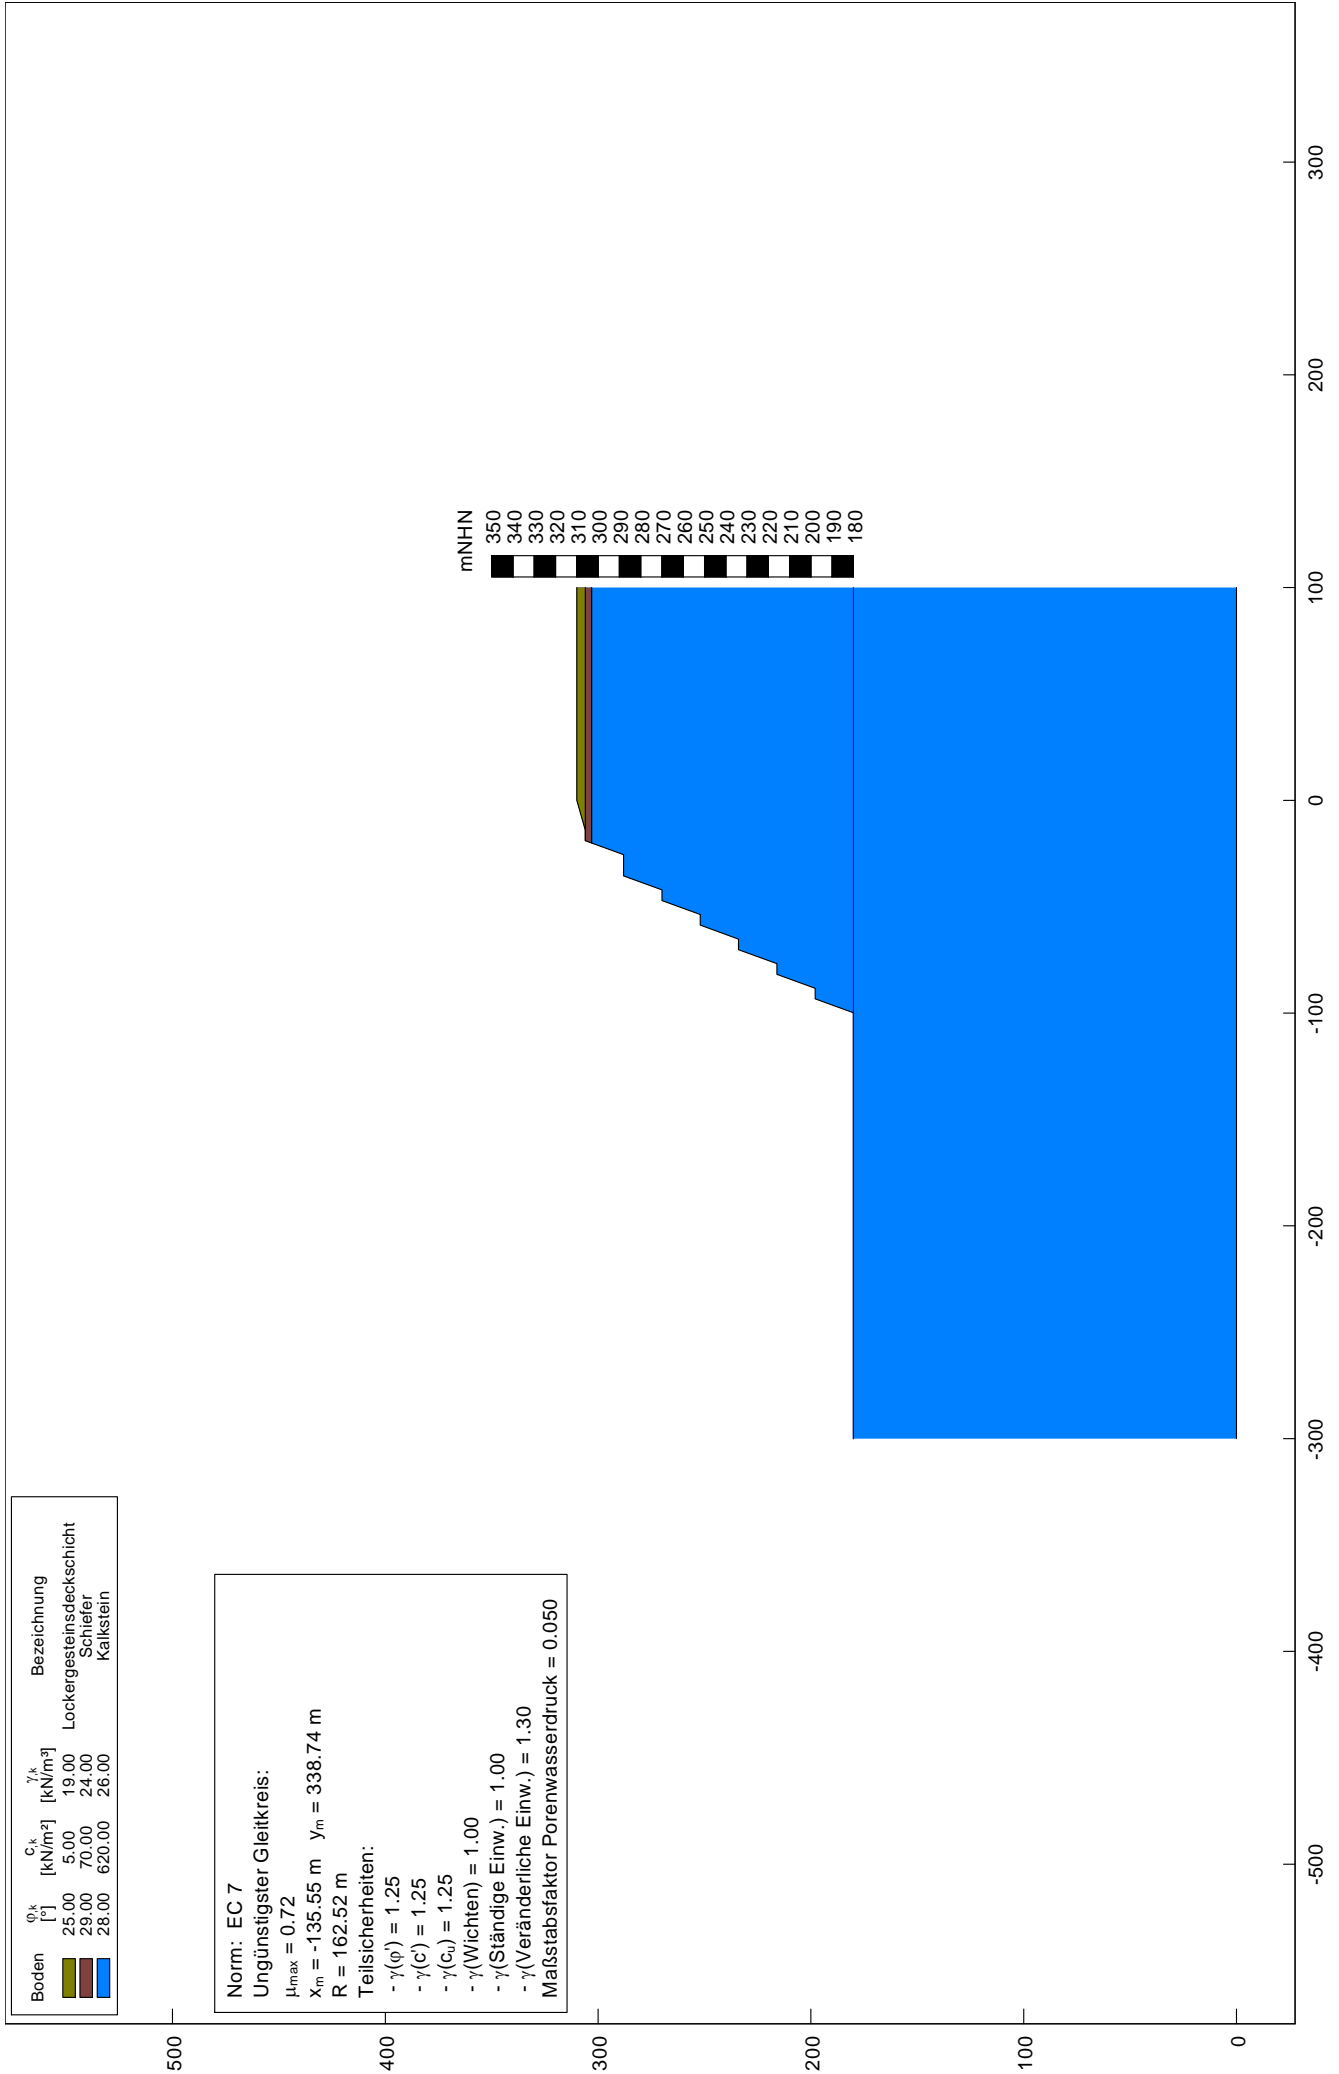
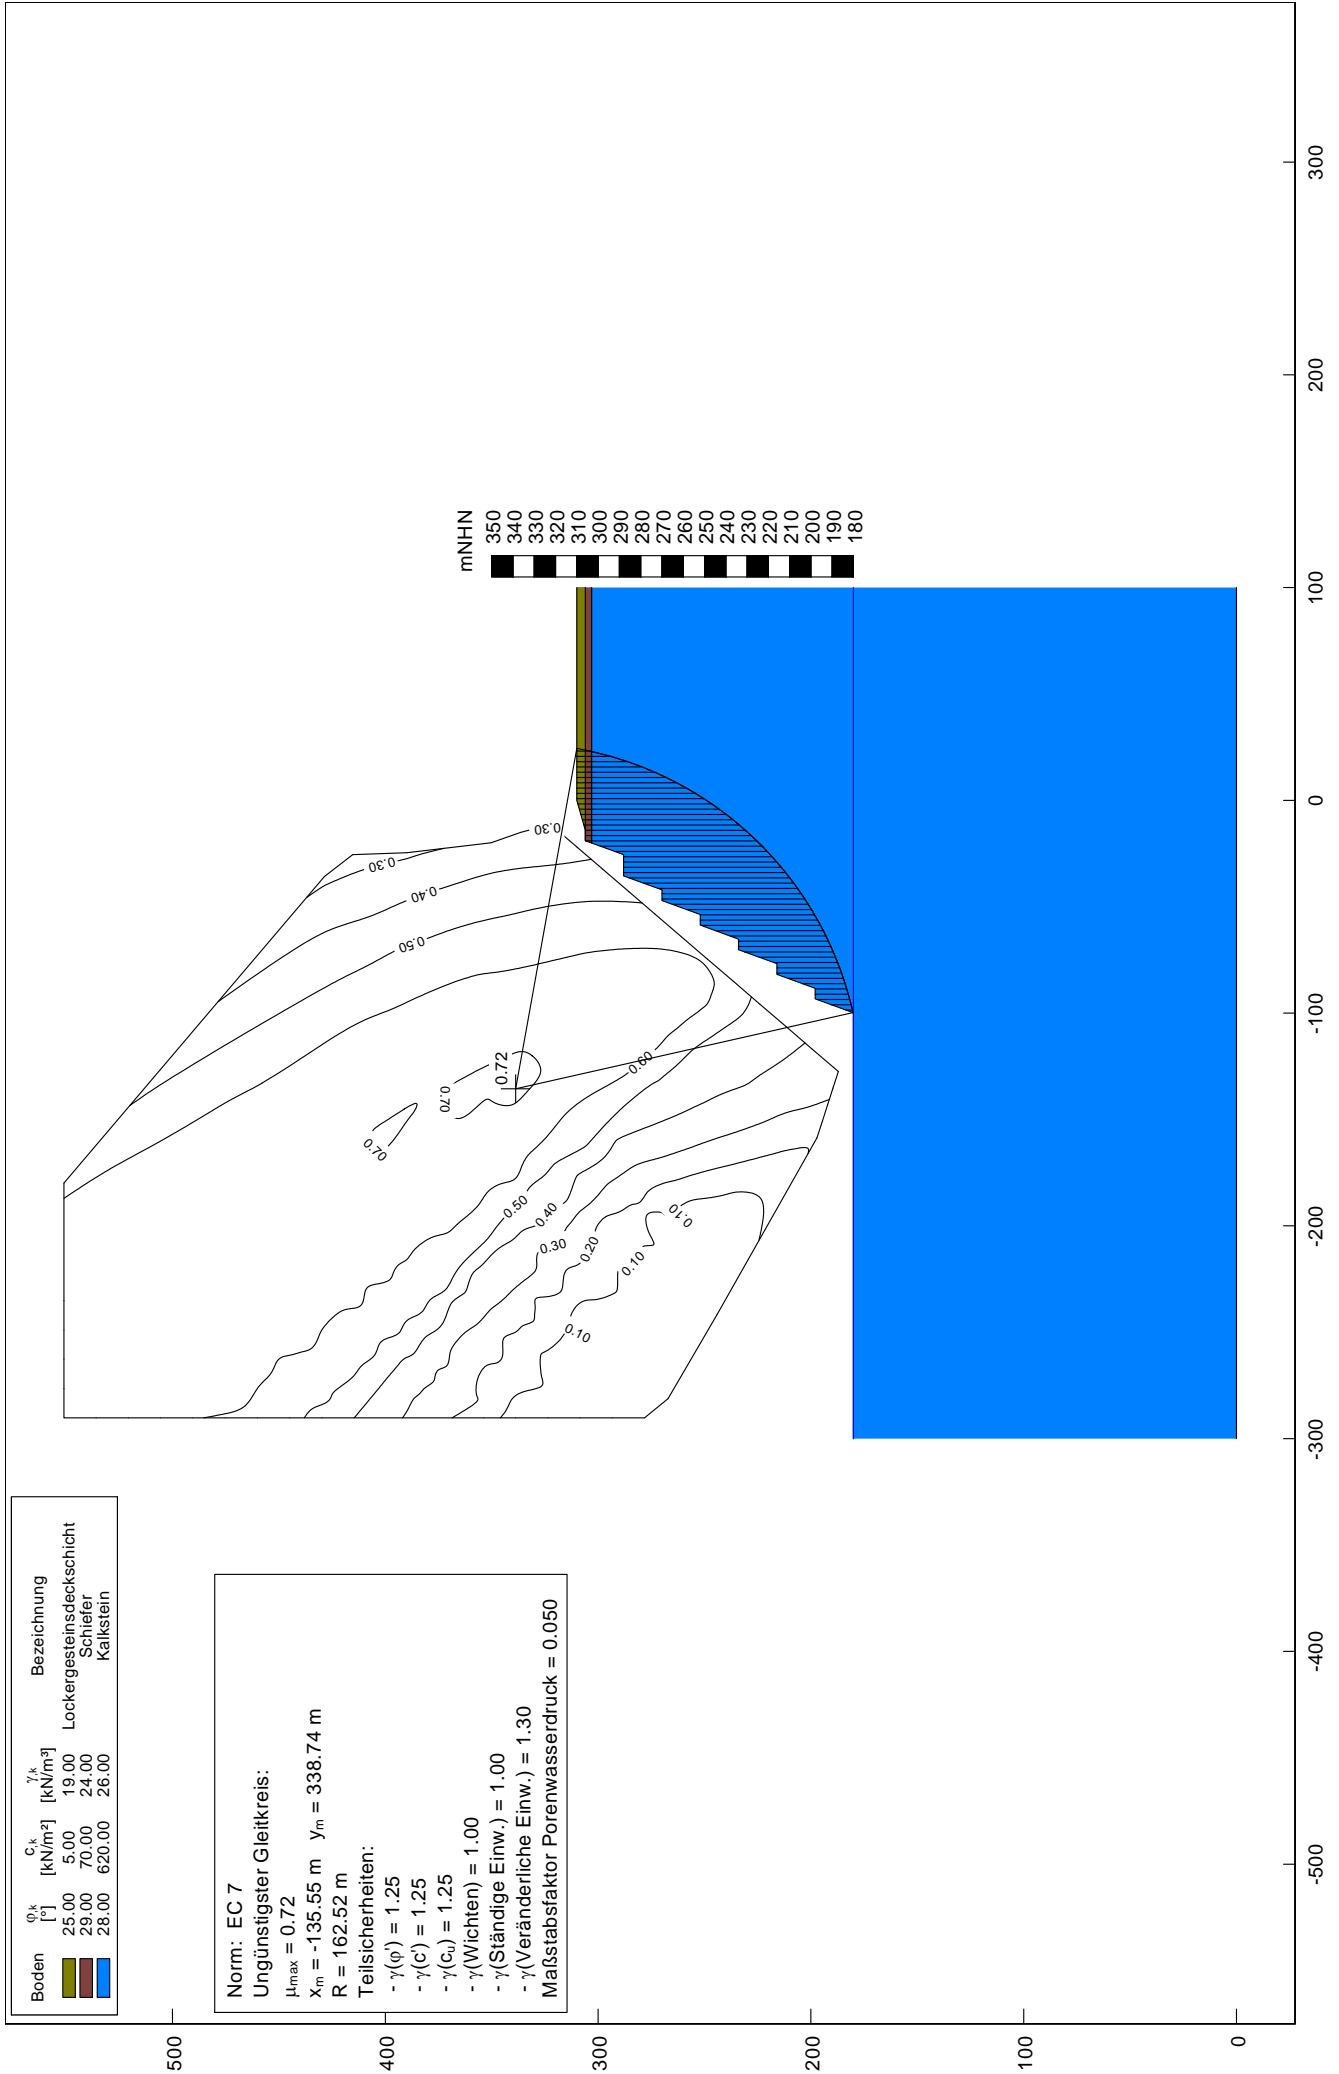
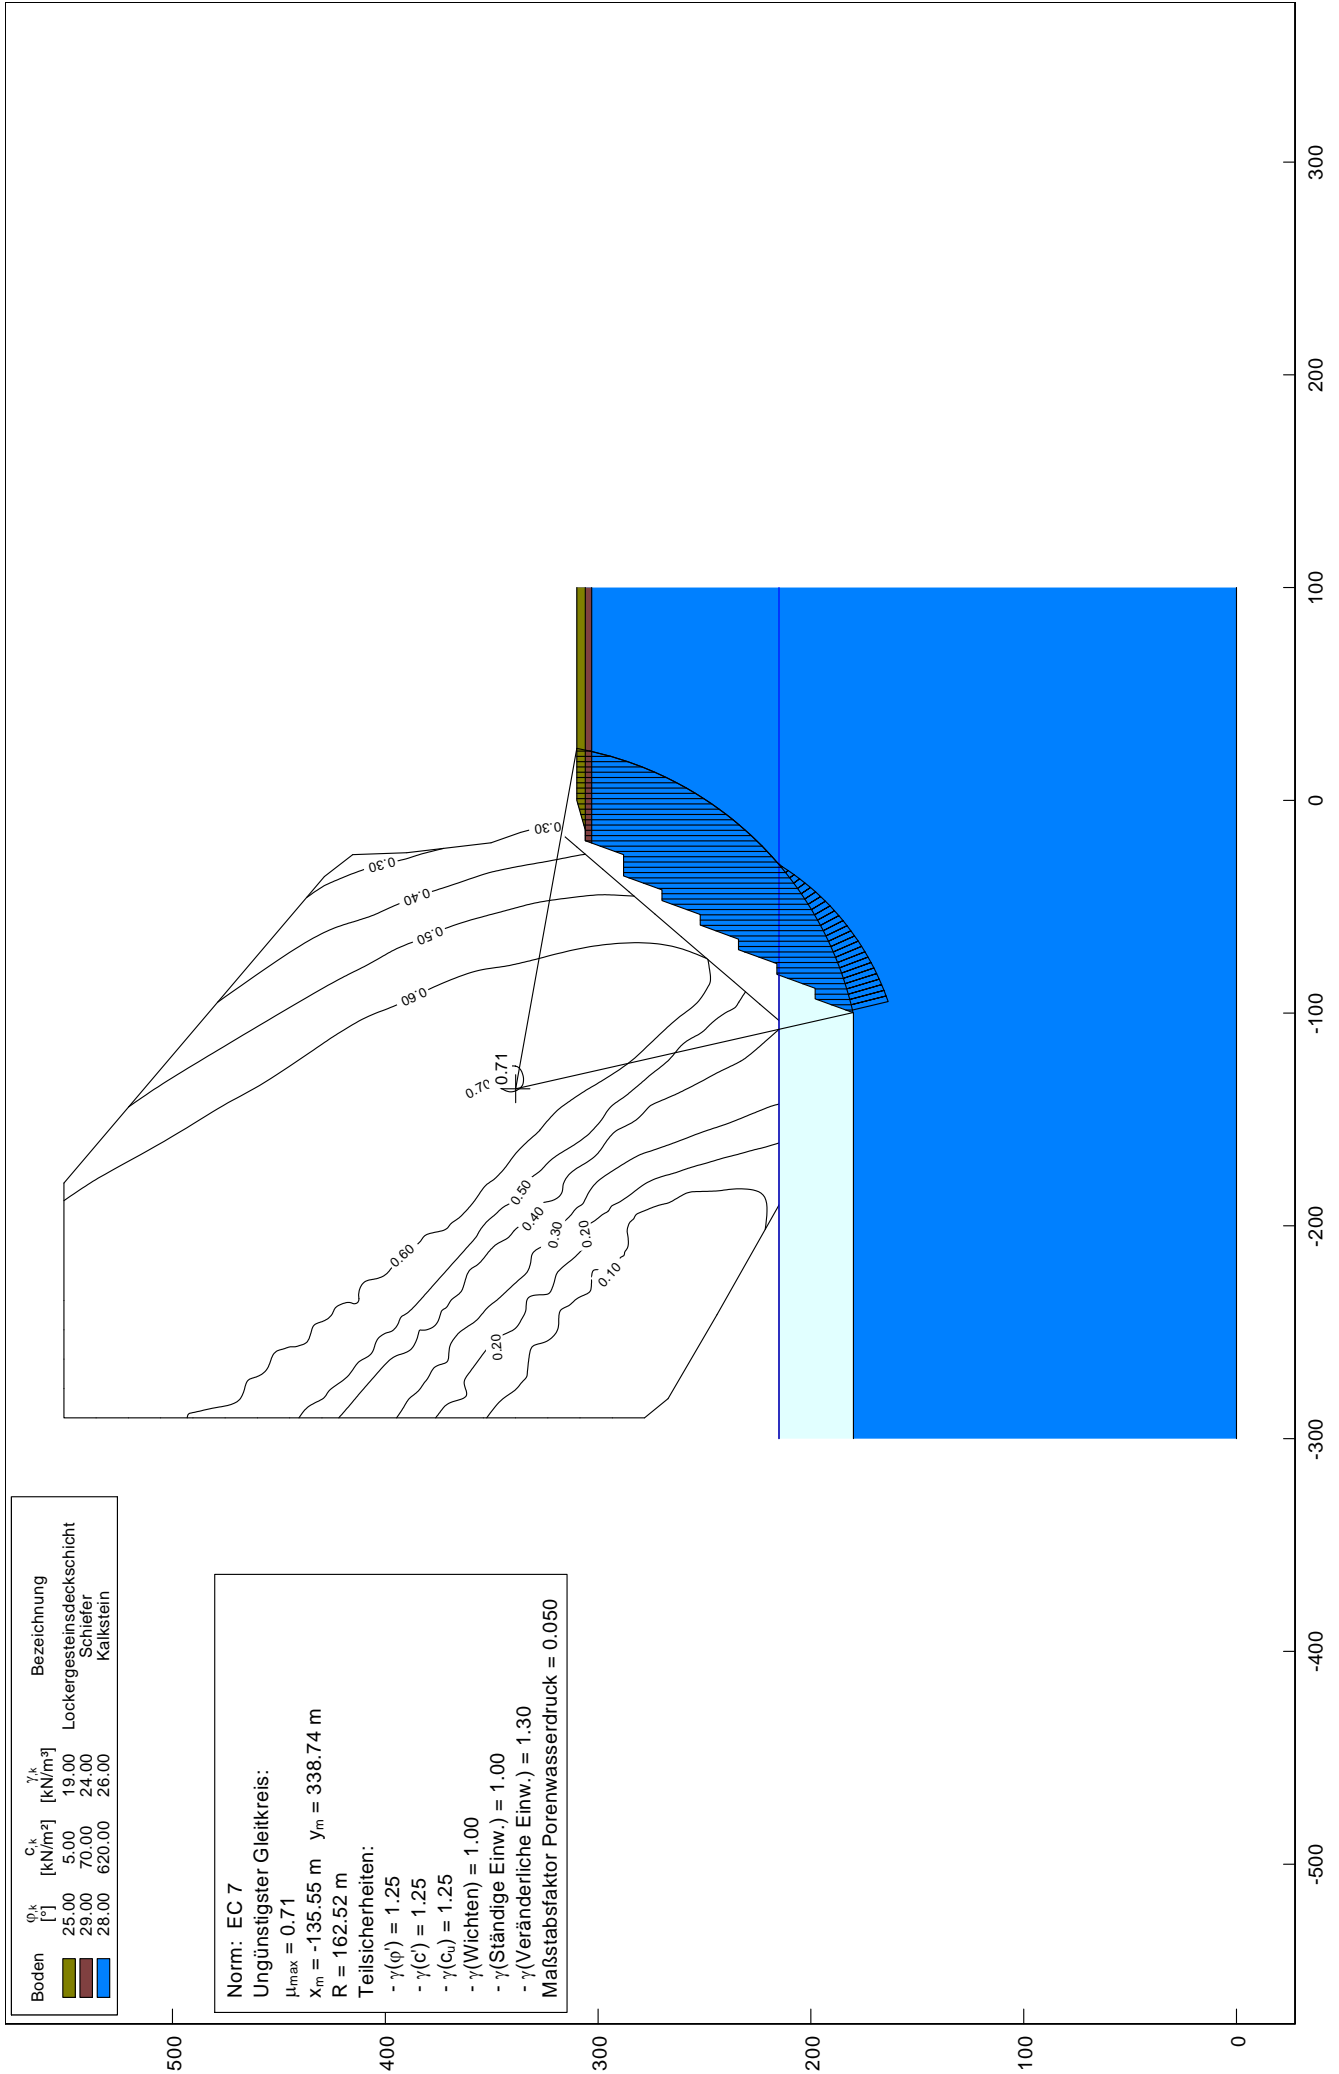
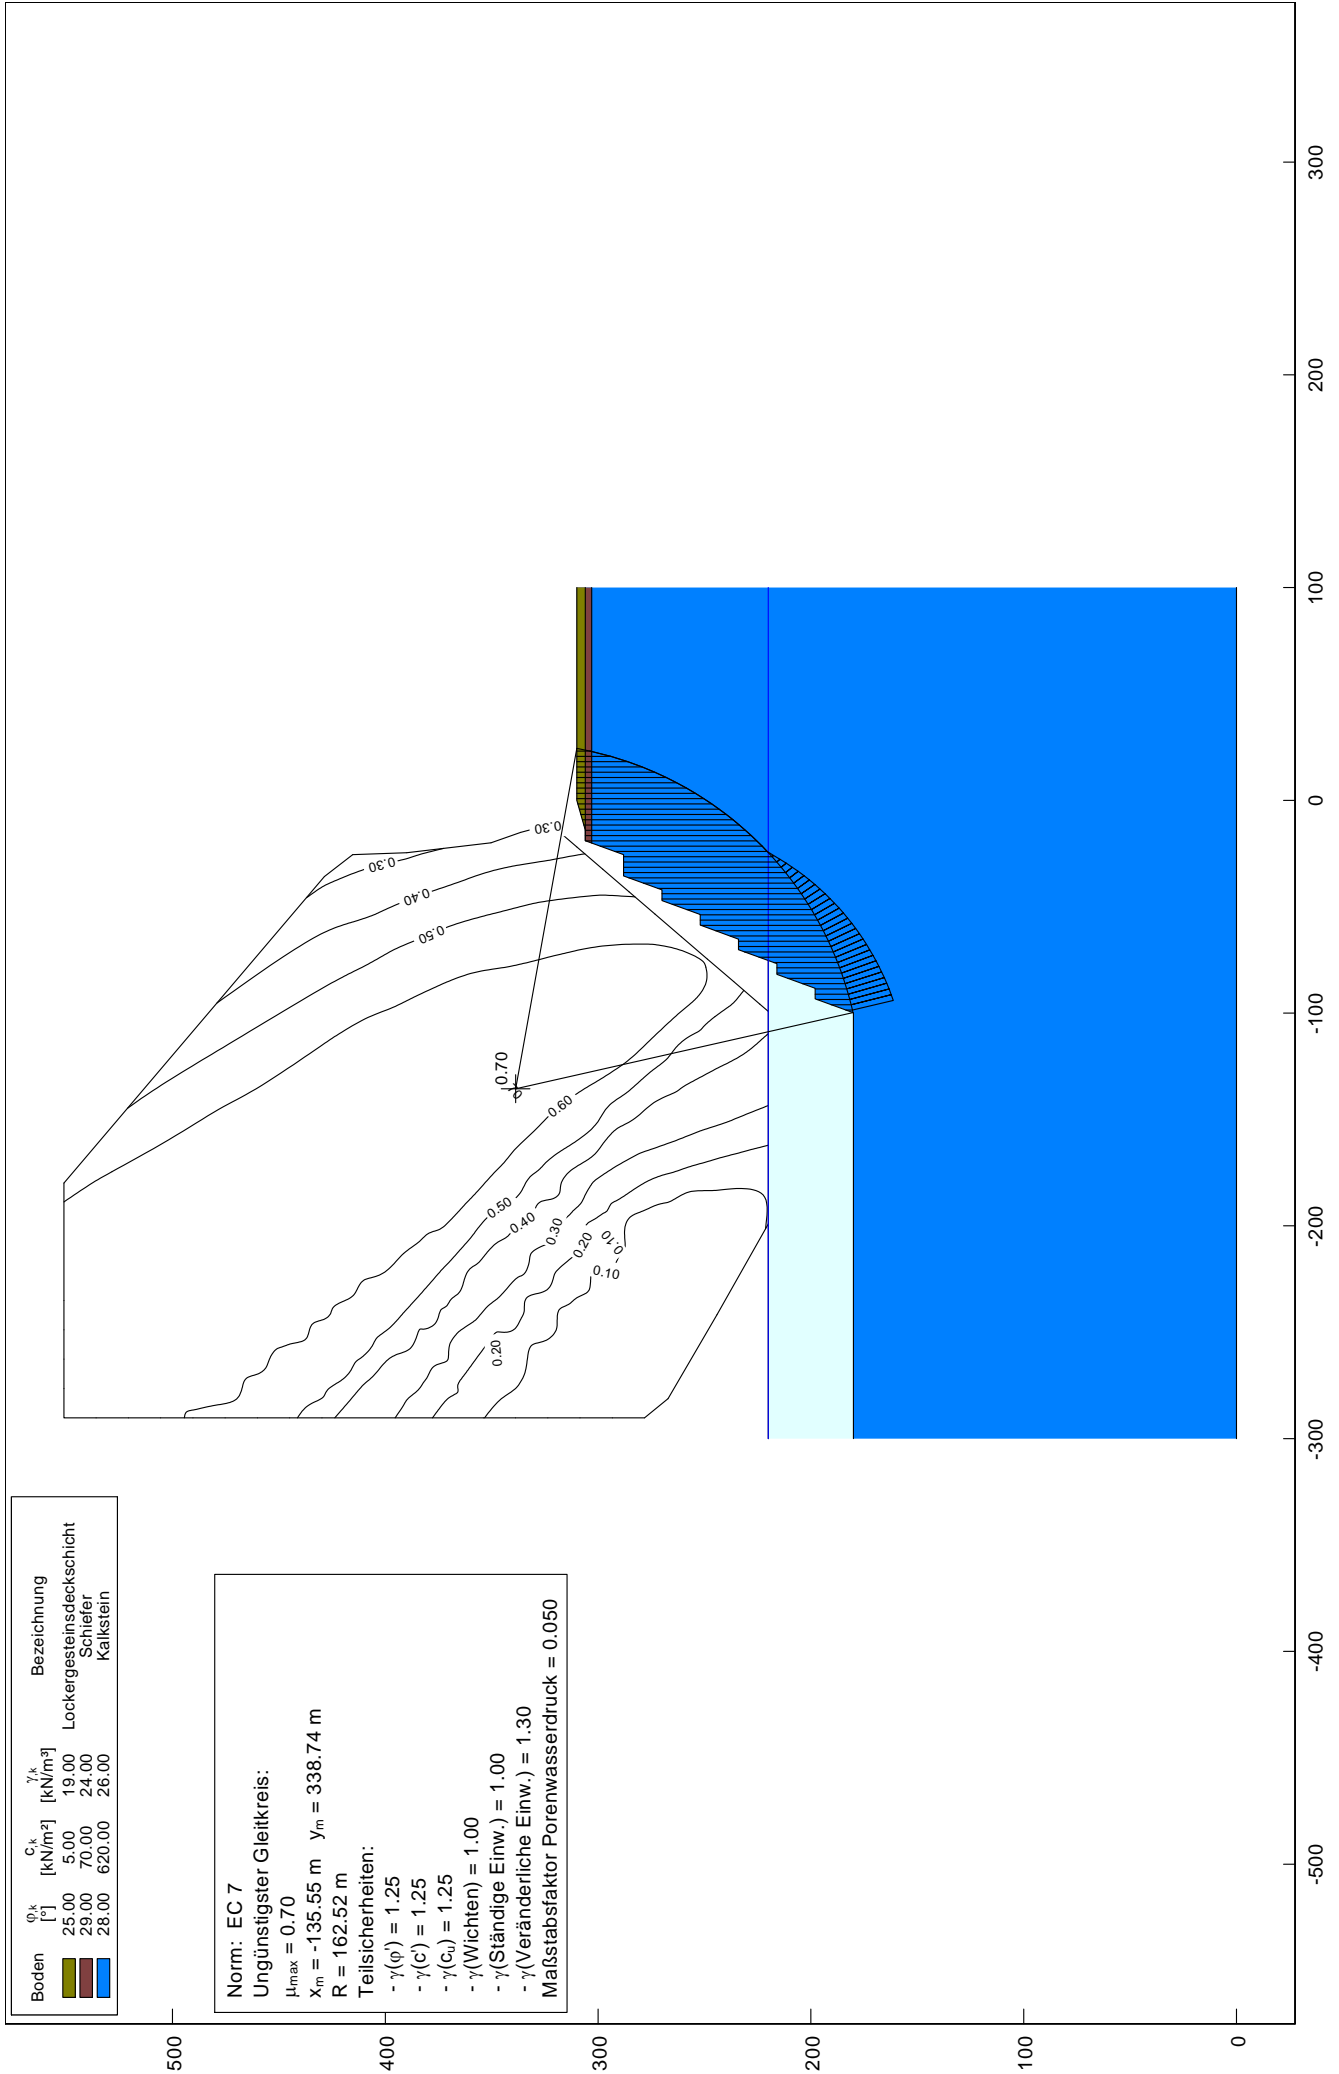
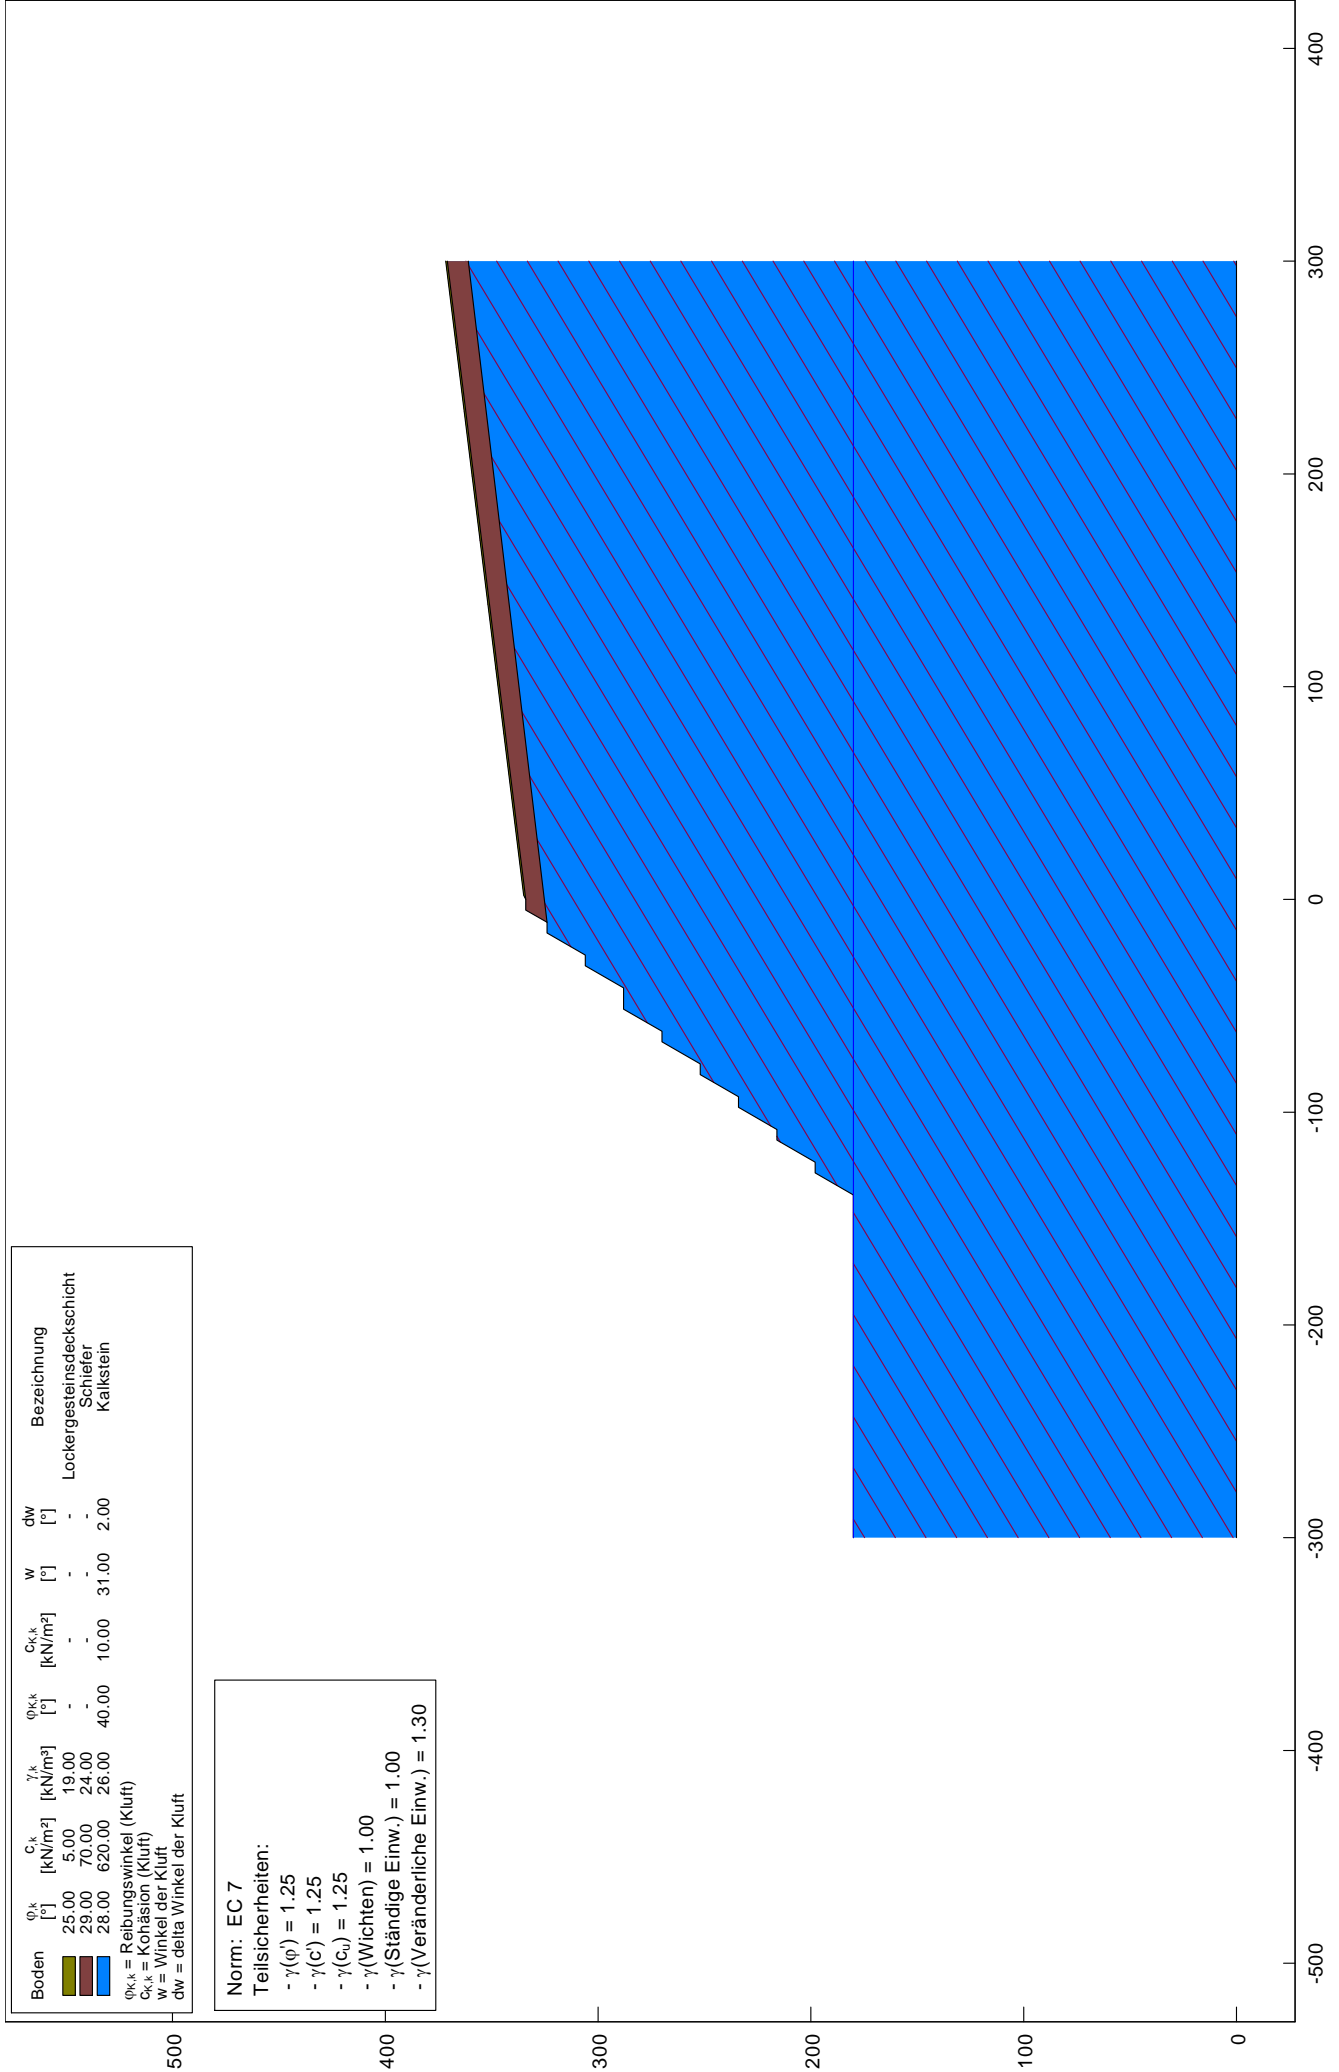
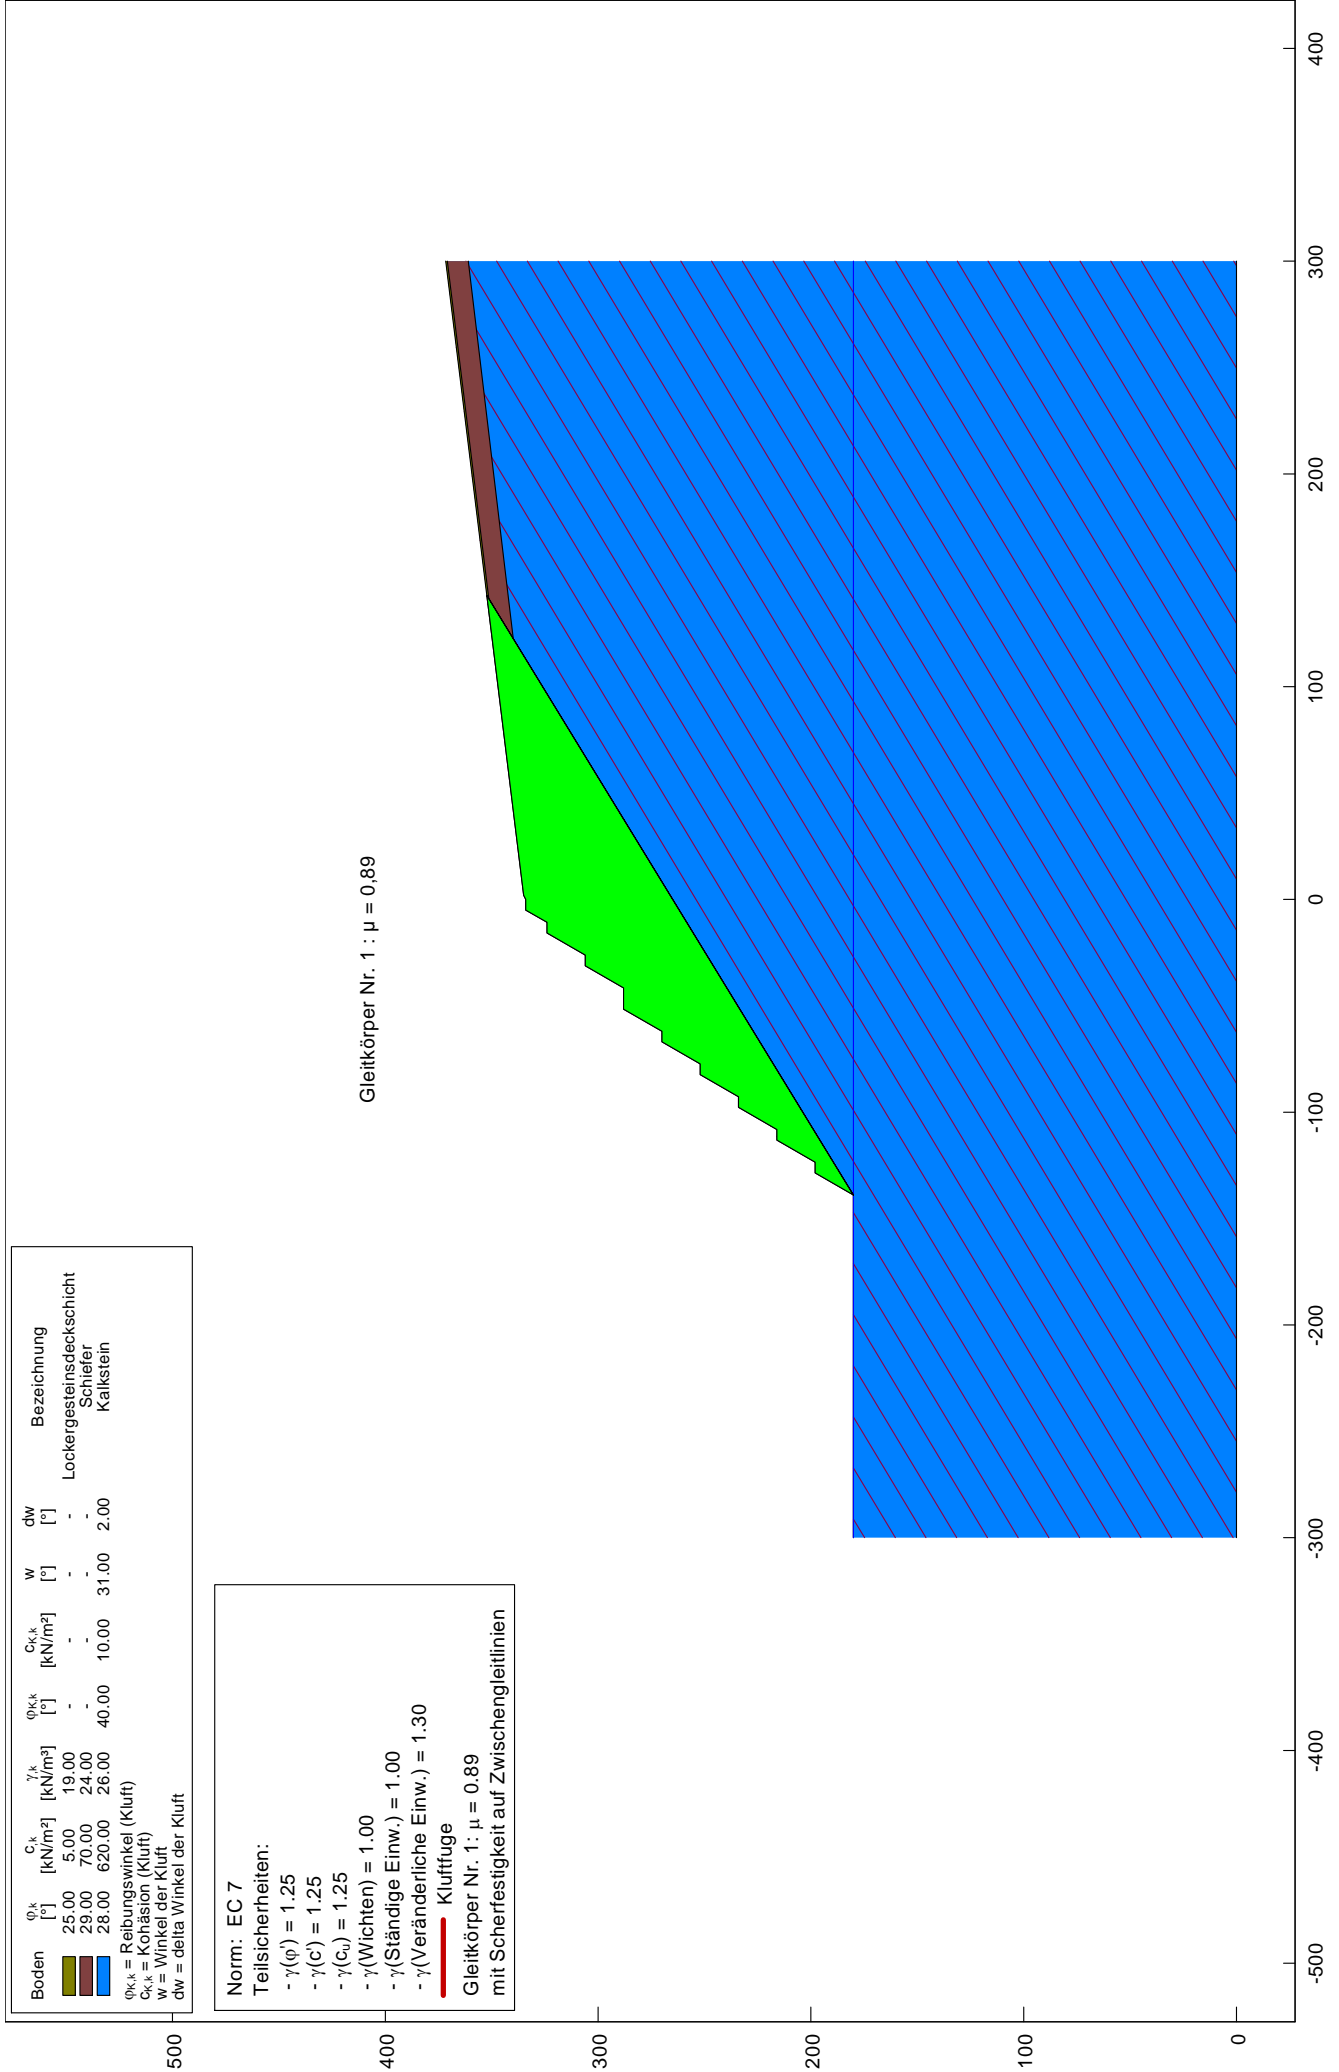
Wand W3 - Westwand
GW = 180 mNHN
