# Palmersdorfer Bachverband

Ökologische Verbesserung und Hochwasserschutz am  
Palmersdorfer Bach zwischen „Im kleinen Mölchen“ und  
„Am Helmeshof“ in Wesseling-Berzdorf

Entwurf und Antrag nach § 68 WHG

Wasserwirtschaftlicher Bericht

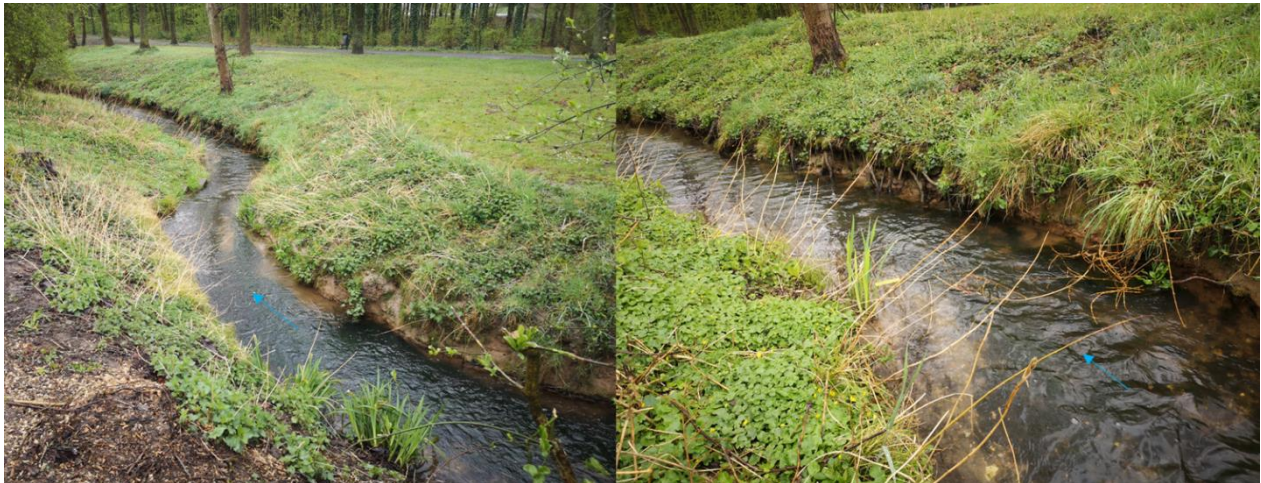
Unterhalb des Durchlasses „Im kleinen Mölchen“ weist das Umfeld des Palmersdorfer Baches einen park-ähnlichen Charakter auf (siehe Abb. 2-1). Der Palmersdorfer Bach hat stellenweise Steilufer geschaffen, vereinzelt stehen Bäume am Ufer. Am linken Ufer ist Wohnbebauung vorhanden. Am rechten Ufer verläuft parallel ein Fußgängerweg, an den sich eine Gehölzfläche anschließt.

Abb. 2-1: Palmersdorfer Bach unterhalb des Durchlasses "Im kleinen Mölchen" bei ca. km 3

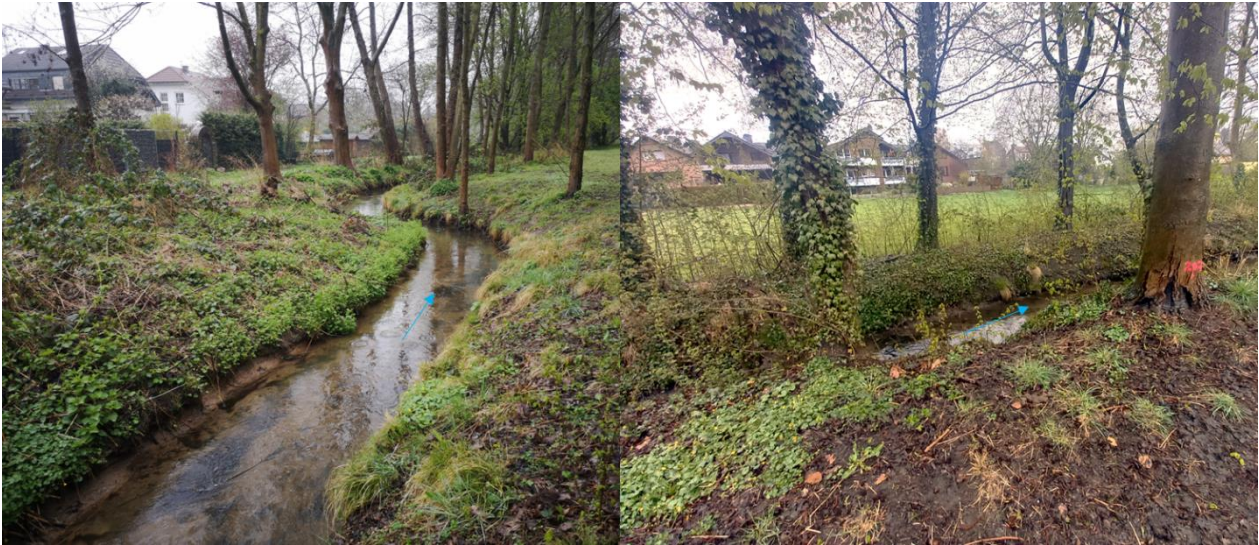
Abb. 2-2: Palmersdorfer Bach bei km 2,75 bis km 2,9

Unterhalb km 2,9 beginnt am linken Ufer ein Wiesenstreifen, der sich ab km 2,8 in eine große Wiese vergrößert. Direkt am linken Ufer ist eine Verwallung am Palmersdorfer Bach vorhanden, die mit Gehölzgruppen und stellenweise mit Bachauengehölzen bepflanzt wurde. Am rechten Ufer sind einzelne Bäume und Baumgruppen vorhanden (vgl. Abb. 2-2).

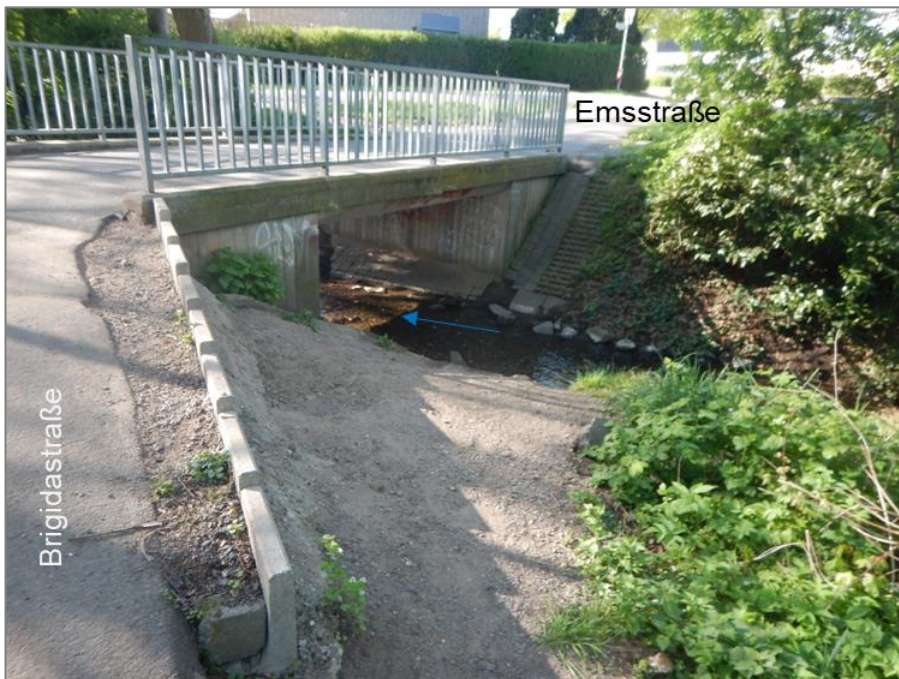
Der Fuß- und Radweg in Verlängerung der Brigidastraße quert den Palmersdorfer Bach mit einer Brücke bei ca. km 2,61 (Abb. 2-3). Unterhalb der Brücke ist im Palmersdorfer Bach eine Steilstrecke vorhanden. Betonreste und große Steine liegen auf der Gewässersohle. Linkes und rechtes Ufer des Gewässers weisen starke Erosionsspuren durch Hochwasserereignisse auf. Auf der rechten Uferseite wurde die Böschung vermutlich ehemals mit einer Vegetationsmatte gesichert. Diese hat jedoch versagt. Auf der linken Uferseite wurde die Böschung weggerissen. Eine Leitung liegt freigelegt in der Böschung (Abb. 2-4).

Abb. 2-3: Brücke der Brigidastraße

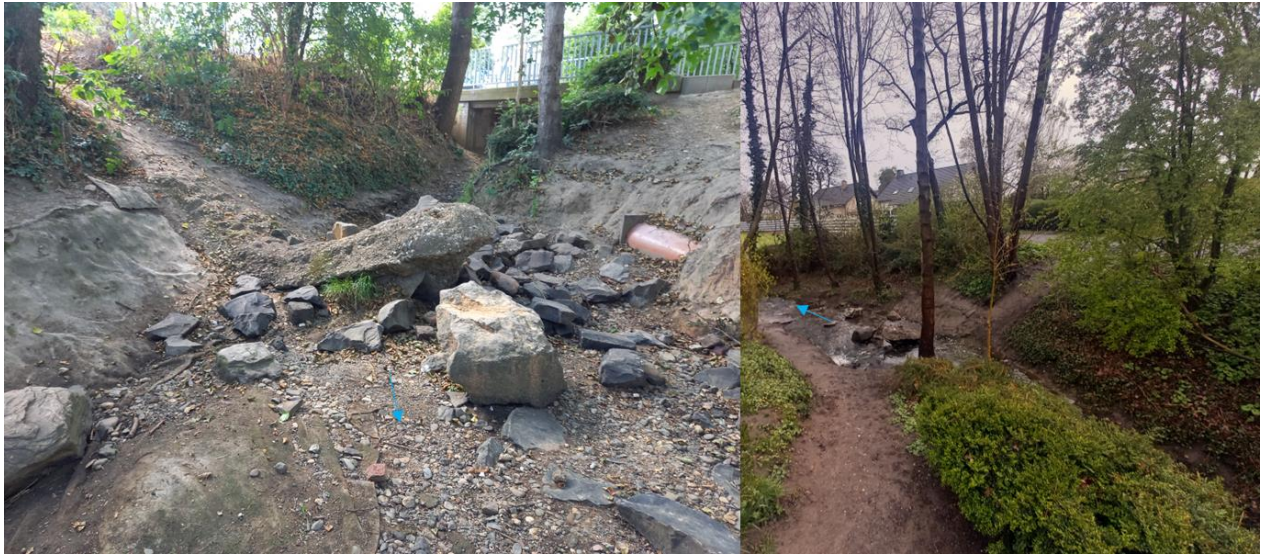
Abb. 2-4: Brücke der Brigidastraße und Steilstrecke am Palmersdorfer Bach

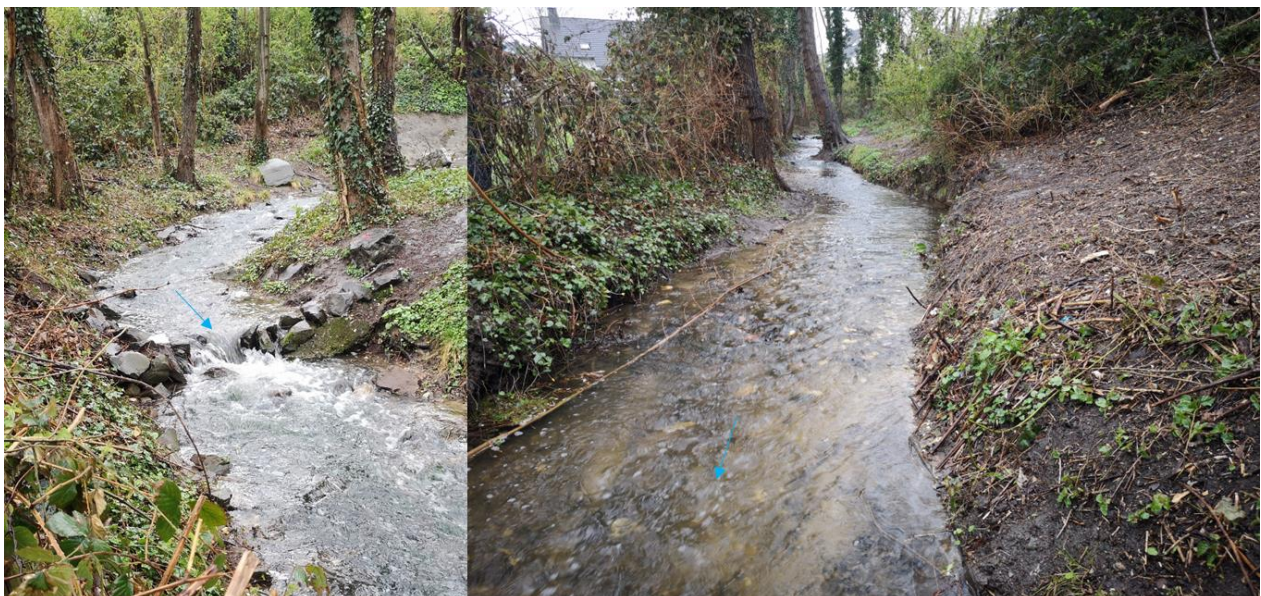
Abb. 2-5: Wehr unterhalb der Steilstrecke bei ca. km 2,57 und Gewässer unterhalb

Am Ende der Steilstrecke befindet sich ein Wehr (Abb. 2-5). Das Wehr unterbindet die Durchgängigkeit. Unterhalb des Wehres wurde der Palmersdorfer Bach als deutlich verändert (Strukturklasse 4) eingeordnet. Am rechten Ufer befindet sich eine Hecke hinter der eine große Wiese anschließt. Links steigen die Böschungen steil zur Brigidaschule an. Der Palmersdorfer Bach ist in diesem Abschnitt stark in seiner Laufentwicklung eingeschränkt. Die Sohlstruktur ist gut und es ist standorttypischer Bewuchs vorhanden.

Mit einem Gefälle von 24 ‰ liegt die Steilstrecke über einem leitbildkonformen Gefälle von 1-12 ‰ (Kap.3.4.1). Das Steinwehr wird daher zurückgebaut. Durch die Einrichtung einer ökologisch durchgängigen Sohle erhöht sich das Gefälle des Gewässers im Bereich der Steilstrecke auf etwa 40 ‰. Beide Böschungen weisen Erosionsspuren auf. Hier müssen Maßnahmen zur Sohl- und Böschungssicherung in Form von Steinmatratzen vorgesehen werden (Abb. 2-5).

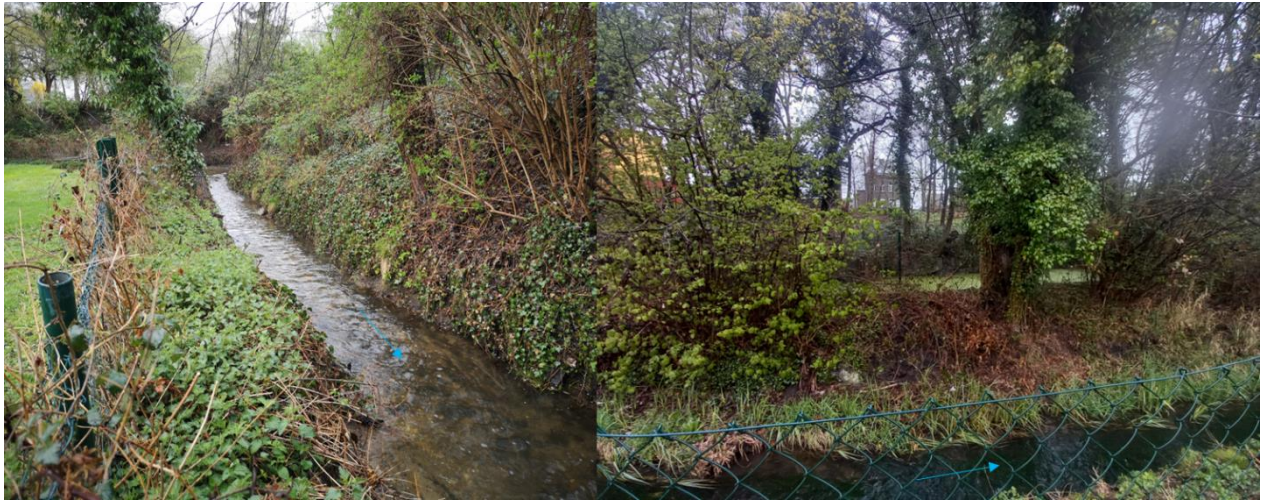
Im Bereich der Brigidaschule bis zum Beginn der Verrohrung und dem Ende des Planungsbereiches bei ca. km 2,43 ist der Palmersdorfer Bach stark durch die umliegende Nutzung eingeschränkt und dement-

sprechend begradigt. Der benachbarte Teich wurde in der Vergangenheit vom Palmersdorfer Bach getrennt.

Abb. 2-6: Palmersdorfer Bach und angrenzende Teichanlage im Bereich der Brigidaschule zwischen km 2,45 und km 2,55

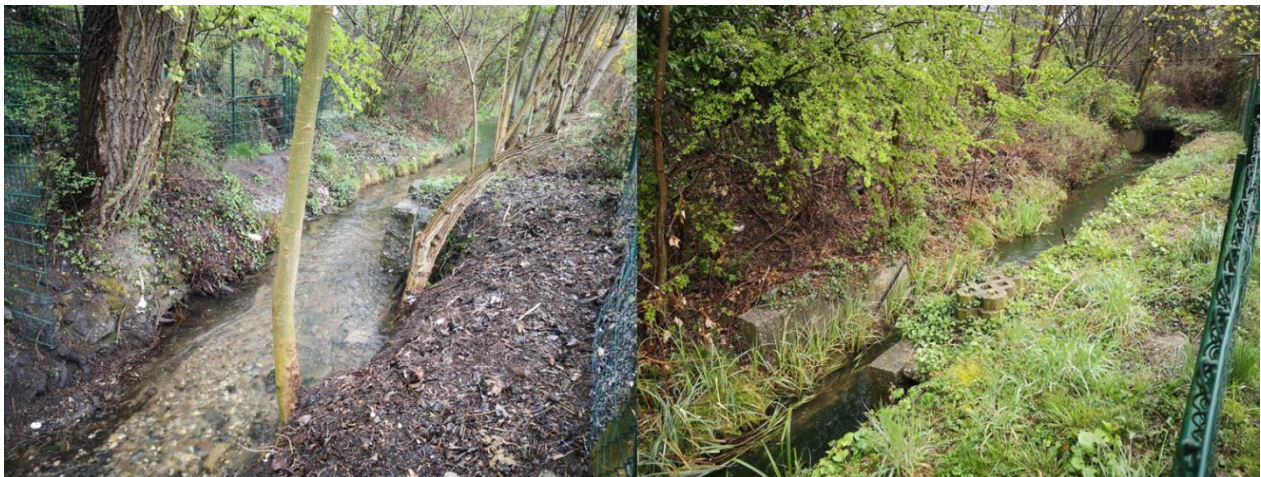
Abb. 2-7: Betonbauwerksfragmente (links, ca. km 2,49) und Mauern zur Rechenmontage (rechts, ca. km 2,45)

In diesem Bereich liegen zudem zwei Betonbauwerke im Gewässer vor, die der Böschungssicherung dienen (siehe Abb. 2-7). Hinter den Mauern zur Rechenmontage ist der Einlauf in die Verrohrung unterhalb der Straße „Am Helmeshof“ zu erkennen, der das Ende des Planungsraumes markiert.

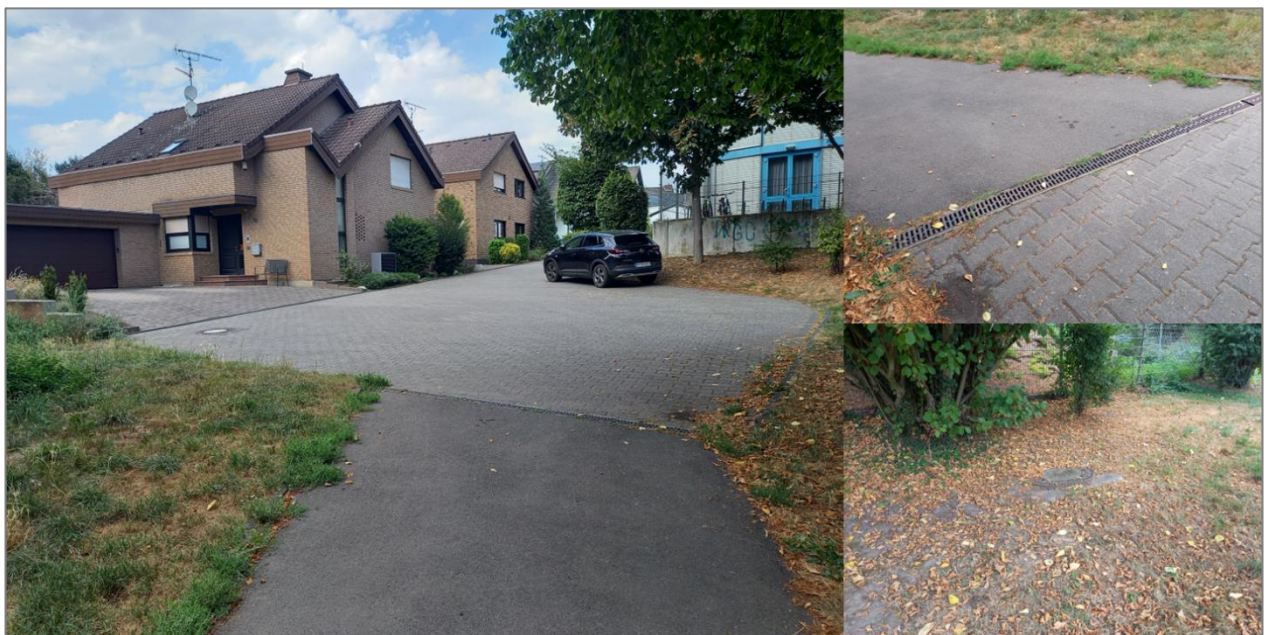
Abb. 2-12: Entwässerungskanäle und Schachtdeckel an der Brigidastraße

Im Bereich des Wendehammers in der Brigidastraße sind zusätzlich Entwässerungsrinnen zu erkennen (siehe Abb. 2-12). Hier liegen ebenfalls Stromleitungen. Über die Brücke der Brigidastraße werden zwei Stromleitungen geführt. Ober- und unterhalb der Brücke der Brigidastraße münden zwei Betonrohre (150) in den Palmersdorfer Bach am linken Ufer.

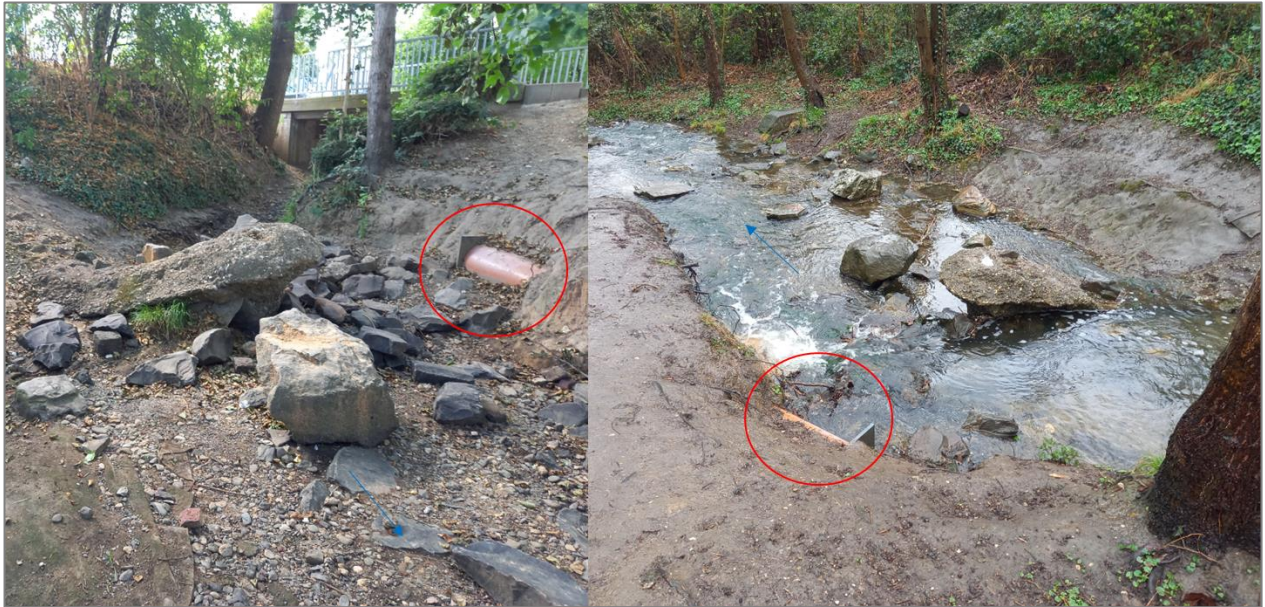
Abb. 2-13: Unbekannte Leitung am linken Ufer des Palmersdorfer Baches unterhalb der Brücke Brigidastraße

Direkt unterhalb der Brigidastraße bei ca. km 2,6 liegt im Bereich der linken Böschung eine unbekannte Leitung, die nicht zugeordnet werden kann und auch der Stadt Wesseling unbekannt ist (Termin am 07.03.2023, Abb. 2-13).

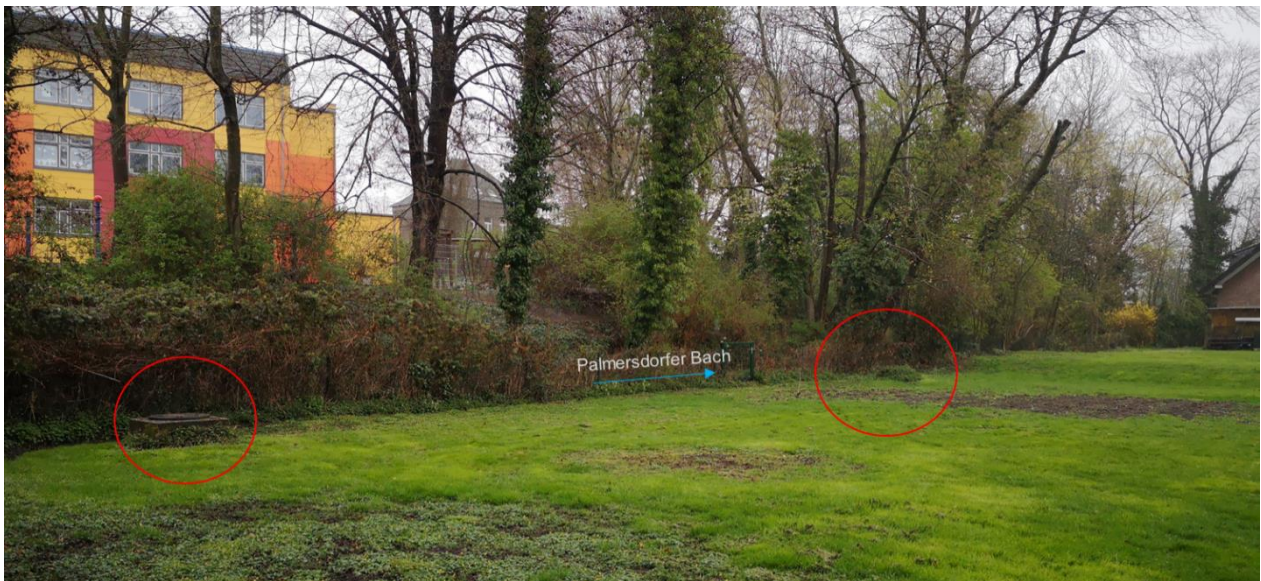
Abb. 2-15: Schachtdeckel des Abwasserkanals zwischen km 2,5 und km 2,53 (im Hintergrund die Brigidaschule)

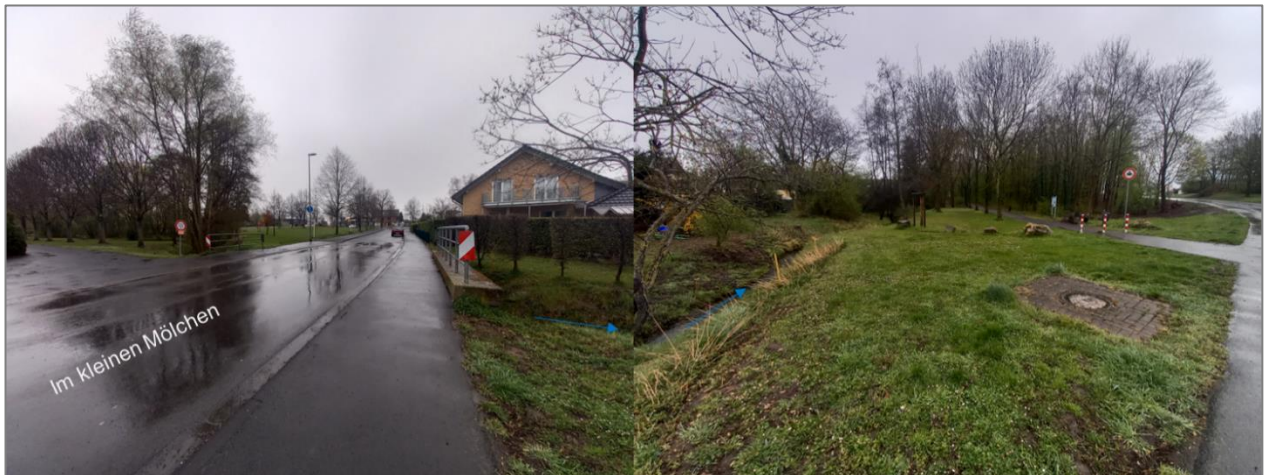
Die Straße „Im kleinen Mölchen“ liegt im Planungsraum. Von ihr geht der parallel zum Palmersdorfer Bach geführte Fuß- und Radweg ab. Bis zu den in Abb. 2-16 dargestellten Pollern ist dieser Weg mit Asphalt befestigt, danach mit einer wassergebundenen Deckschicht.

Abb. 2-16: Straße "Im kleinen Mölchen" (links) und paralleler Fuß- und Radweg (rechts)

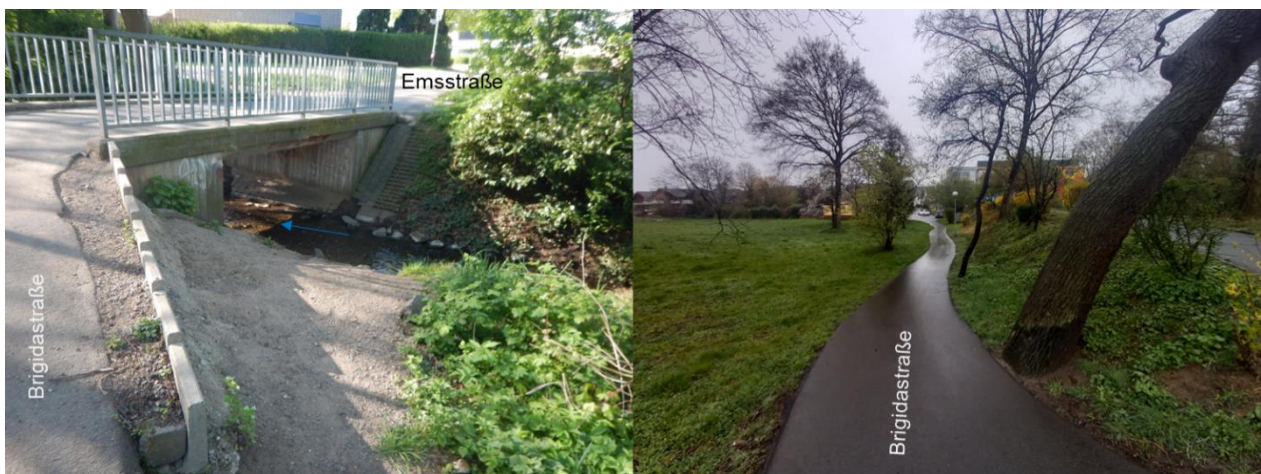
Von der Brücke Brigidastraße führt ein Weg zur Emsstraße, ein Weg führt zur Brigidaschule hoch und ein Weg führt zum Wendehammer der Brigidastraße. Von der Brigidastraße oder auch der Emsstraße aus im Bereich der Sportanlage kann eine Zuwegung zur Baustelle erfolgen (siehe Abb. 2-17).

Abb. 2-17: Brücke der Brigidastraße (links) und Blick Richtung Wendehammer Brigidastraße (rechts)

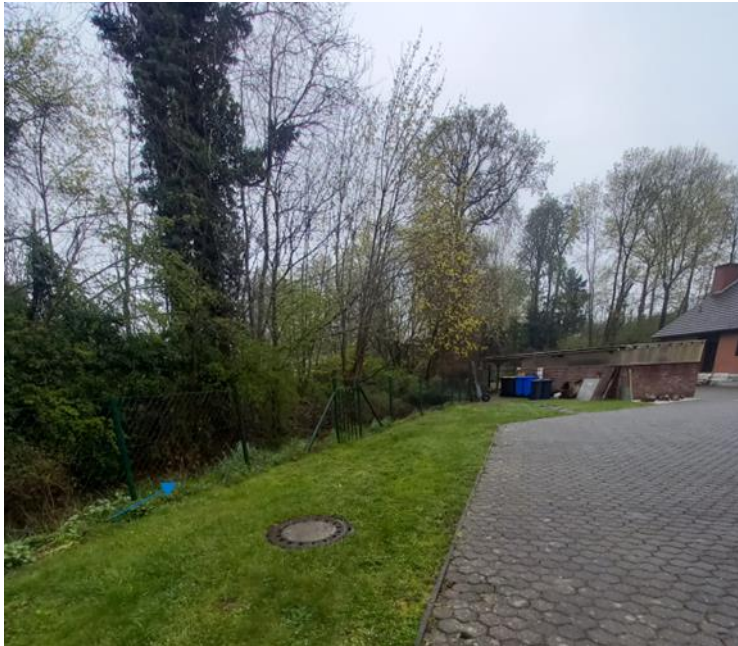
Auf dem Privatgelände des Gebäudes „Am Helmshof“ liegt eine gepflasterte Fläche vor.

Abb. 2-18: Gepflasterter Weg im Bereich der Gebäude "Am Helmeshof"

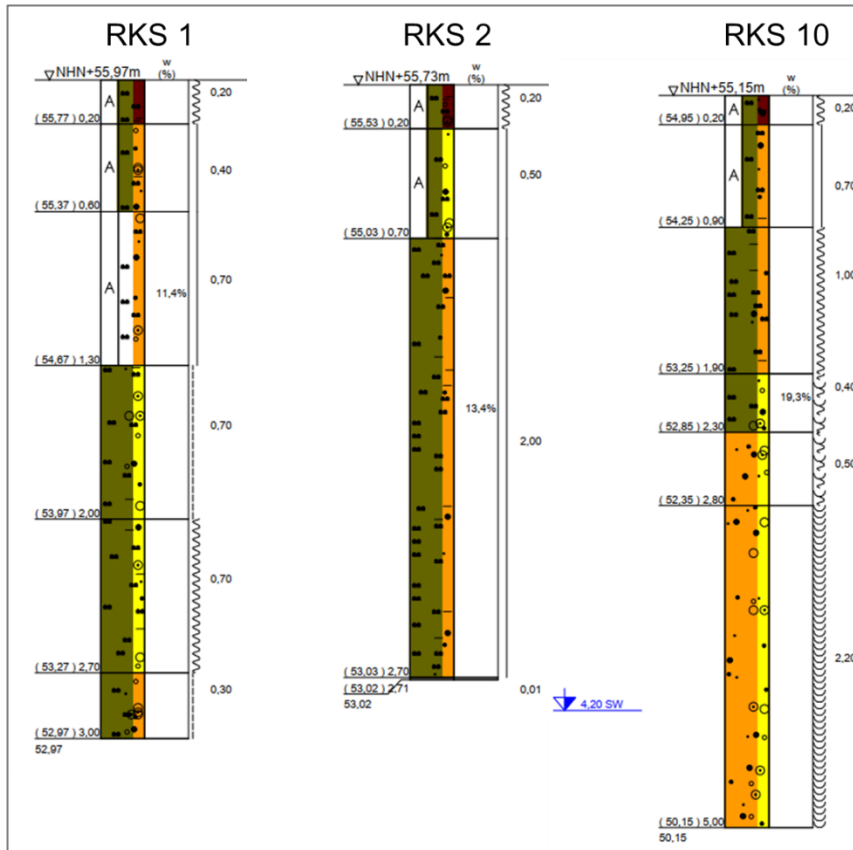
Abb. 2-27: Auszug aus den Sondierungen der RKS 1, 2 und 10 (Baugrundgutachten, Anlage 4)

Die RKS 1, 2 und 10 liegen im direkten Uferbereich des Palmersdorfer Baches zur Ermittlung des Bodenaufbaus im Bereich der geplanten Initialentfesselungen. Der Bodenaufbau ist in Abb. 2-27 dargestellt. Bei allen drei Sondierungen wurden in Tiefen bis 1,3 m, 0,7 m bzw. 0,9 m Auffüllungen vorgefunden. Die Auffüllungsmaterialien bestehen aus schluffigem Erdaushub, der in RKS 2 mit Ziegelbruchstücken versehen ist. Laut der chemischen Untersuchungsergebnisse sind diese Auffüllungsmaterialien als LAGA Z.1.1

einestufen. Unterhalb der Auffüllungsmaterialien befindet sich schluffiger Boden. Bei RKS 10 ab 2,3 m kiesig-sandiger Boden.

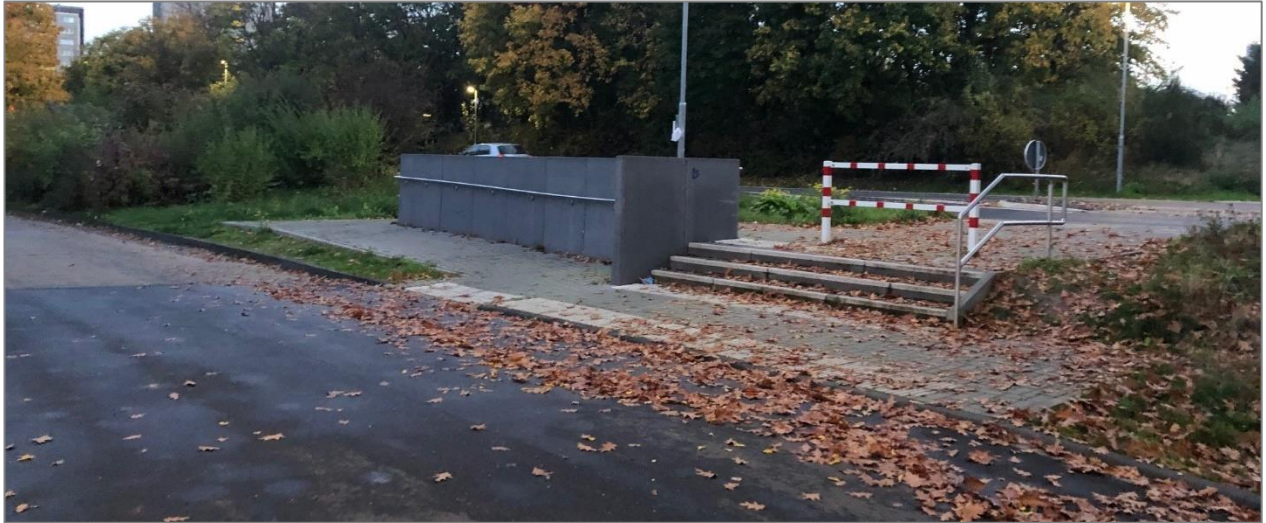
Abb. 3-2: Beispiel eines barrierefreien Aufganges

Die Variante 3 gibt die nördlichste Variante wieder (siehe Abb. 3-1). Um an den Wendehammer der Brigidastraße barrierefrei anschließen zu können, wurde eine barrierefreie Rampe mit 6% Steigung auf maximal 6 m und mit dazwischenliegenden mindestens 1,5 m langen Podesten vorgesehen. Parallel wird eine Treppe zum Wendehammer geführt. Eine 6 % Rampe führt in Richtung des Palmersdorfer Baches auf den ursprünglichen Weg (vgl. Abb. 3-2). Voraussichtlich können in dieser Variante zwei der fünf Bäume mindestens erhalten bleiben. Der östliche Baum liegt mit seinem Wurzelteller lediglich in der Böschung des Weges, was bezogen auf die Hochwassersicherheit unkritisch ist. Ein Baum liegt in der Verwallung. Die beiden gelb markierten Bäume müssen geprüft werden. Eventuell können diese im Bereich der breiten Verwallung im Bereich des barrierefreien Aufganges stehen bleiben. Die Variante 3 bedingt den geringsten Verlust an Überflutungsvolumen, da er möglichst nördlich liegt.

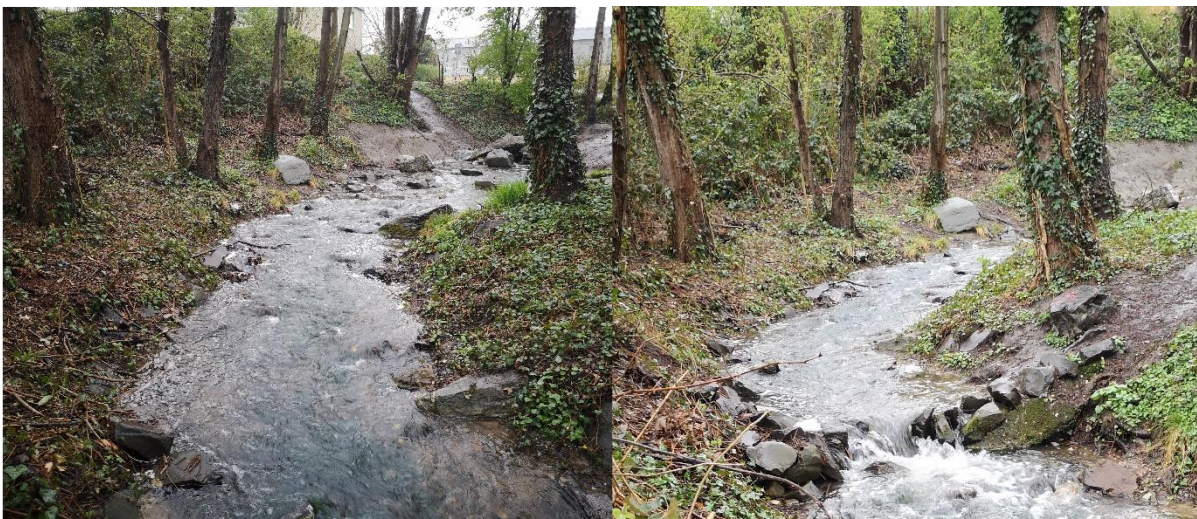
Abb. 3-3: Steilstrecke am Palmersdorfer Bach

Unterhalb der Brücke im Bereich der Brigidaschule ist eine Steilstrecke am Palmersdorfer Bach mit einem Gefälle von 24 ‰ zu finden, die mit einem 40 cm hohen Absturz an einem Steinwehr endet (vgl. Kap. 3.4.1). Dieser Abschnitt sollte instandgesetzt und die ökologische Durchgängigkeit hergestellt werden. Dem Palmersdorfer Bach ist der Leitfisch der Bachforelle zugeordnet. Laut dem DWA-M 509 (Tabelle 16; Seite 123) sollte die Wassertiefe im Wanderkorridor mindestens 24 cm betragen.

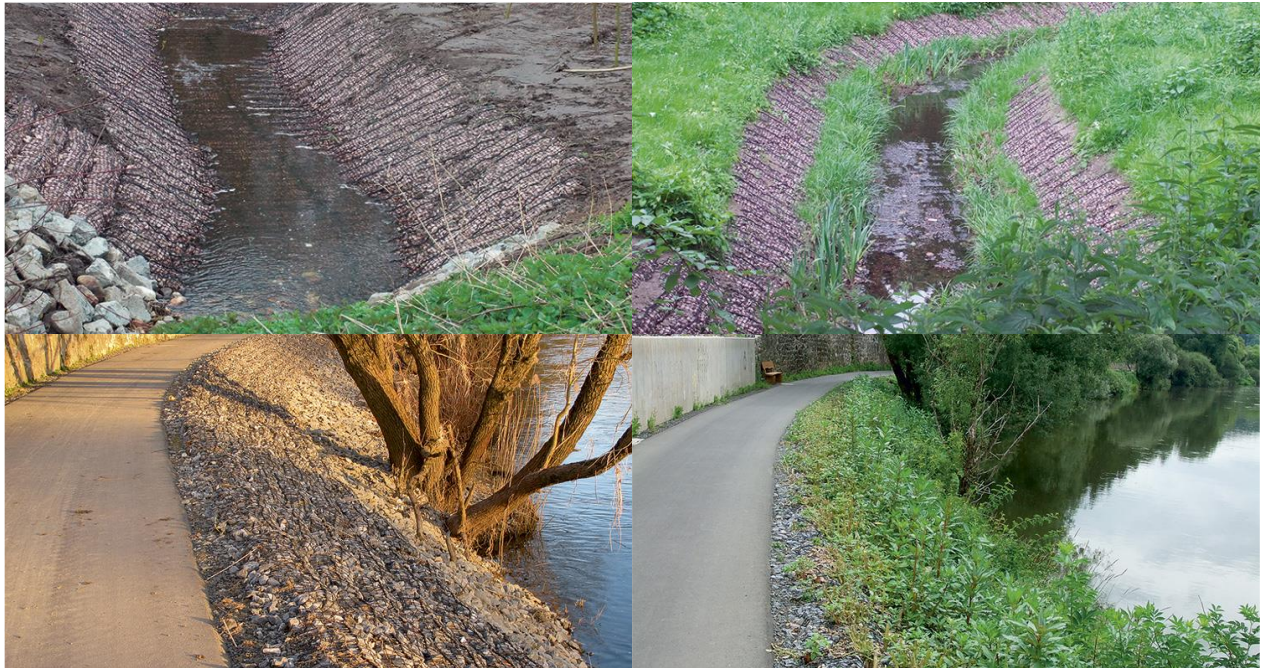
Abb. 3-4: Beispiele der Verwendung von Steinmatratzen (von der Webseite der Ökon Vegetations-technik; 2022)

Durch eine naturnahe Steinschüttung bzw. durch Steinmatratzen gesicherte Gewässersohle wird die Sohle ökologisch durchgängig an dieser Stelle gestaltet. An der Teilstrecke im Palmersdorfer Bach wird der Einbau von Steinmatratzen empfohlen. Aufgrund der engen Platzverhältnisse können die Steinmatratzen mit kleineren Abmessungen mit leichterem Gerät eingebaut werden. Durch den Verbund der Steinmatratzen und ihrem entsprechend hohen Gesamtgewicht sind sie auch bei hohen Schubspannungen stabil und schützen Sohle und Böschung. Auch das Umschließen von Gehölz ist mit Steinmatratzen möglich (siehe Abb. 3-4). Beispiele der Firma Ökon Vegetationstechnik GmbH sind in der folgenden Abb. 3-4 dargestellt. Auf den unteren beiden Bildern ist dargestellt, dass die Steinmatratzen um die Gehölze geführt werden können. In den oberen Bildern ist auch die Sohle des Baches mittels Steinmatratzen gesichert. Auf diese Steinmatratzen wird naturraumtypisches Sohlsubstrat mit einer Dicke von 30 cm eingebaut. Auf den Steinmatratzen können sich ebenfalls Pflanzen etablieren und ausbreiten. In den Hohlräumen der Steinmatratzen sammeln sich an Sohle und in der Böschung Sedimente an.

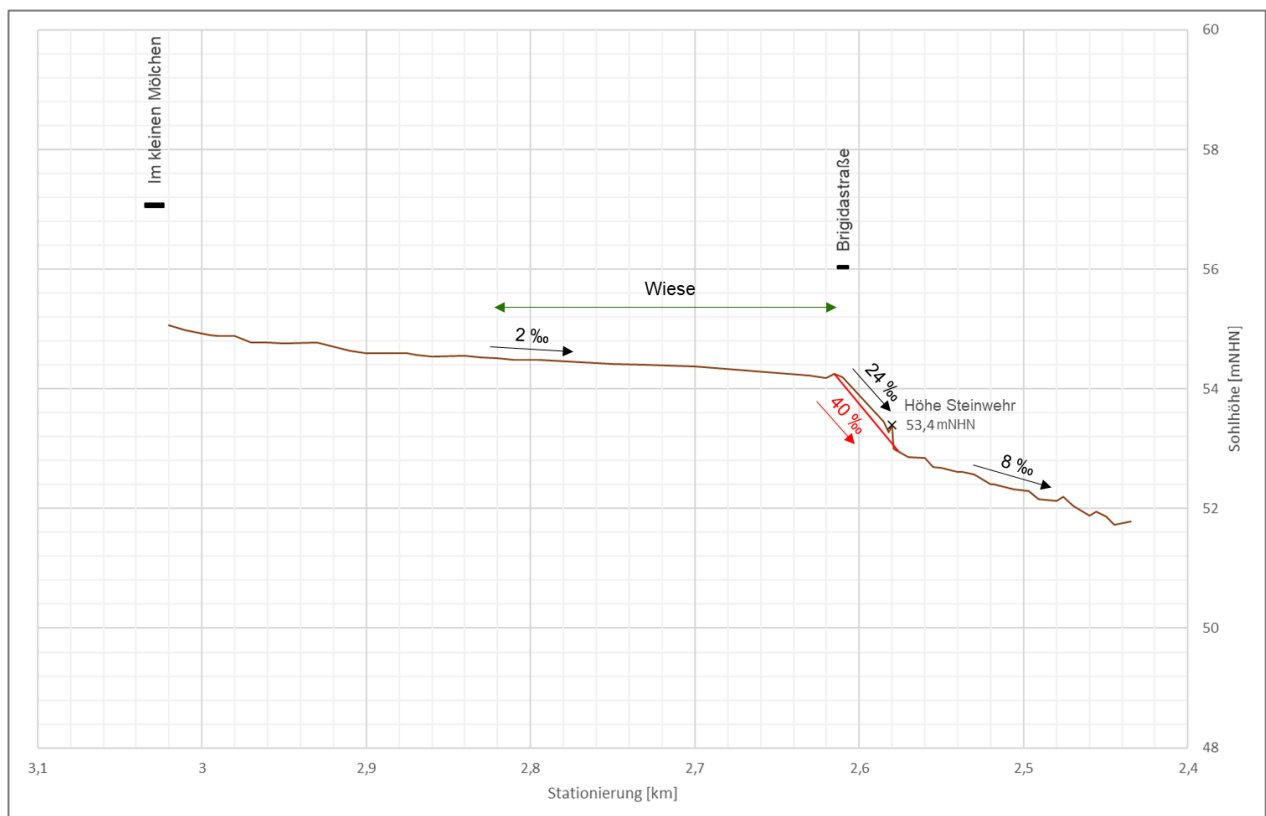
Abb. 3-5: Längsschnitt des Palmersdorfer Baches im Planungsbereich

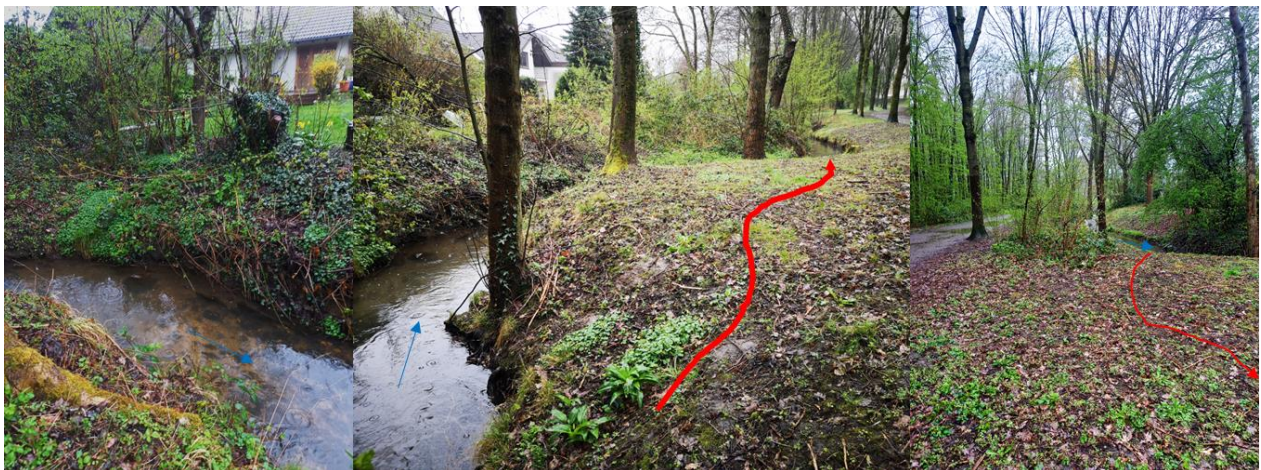
Abb. 3-8: Krümmung bei km 2,92 und markierter Notwasserweg

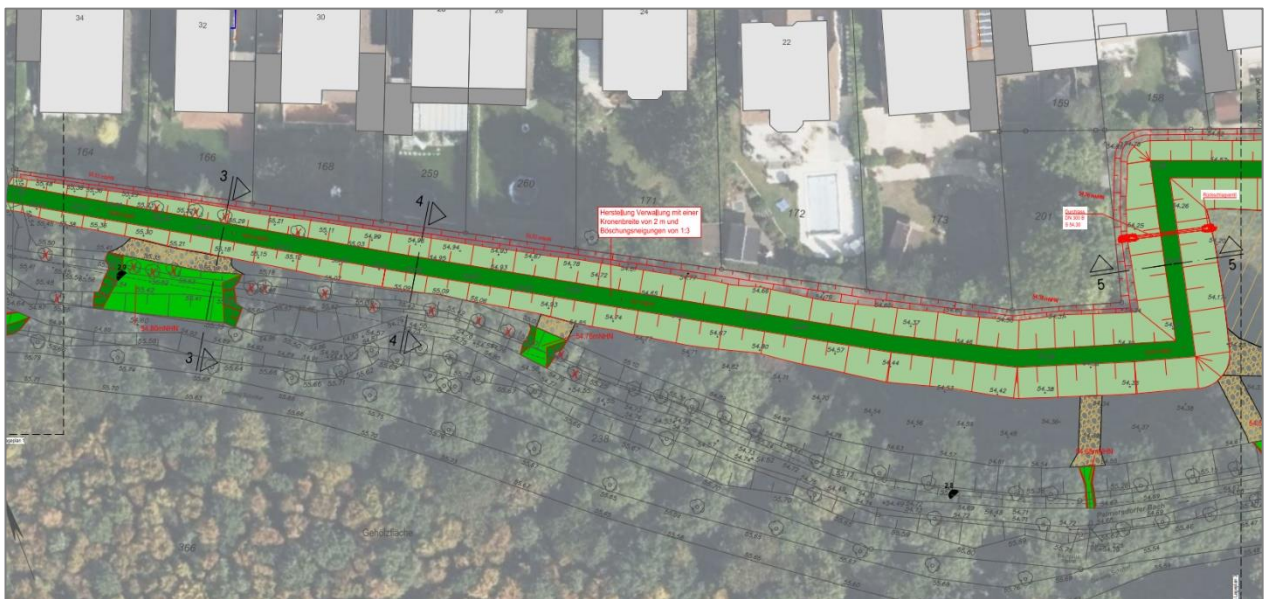
Abb. 3-9: Verwallung im Bereich km 2,76 bis km 2,91 (Lageplan 2- Plan-Nr.: 22666/10290154)

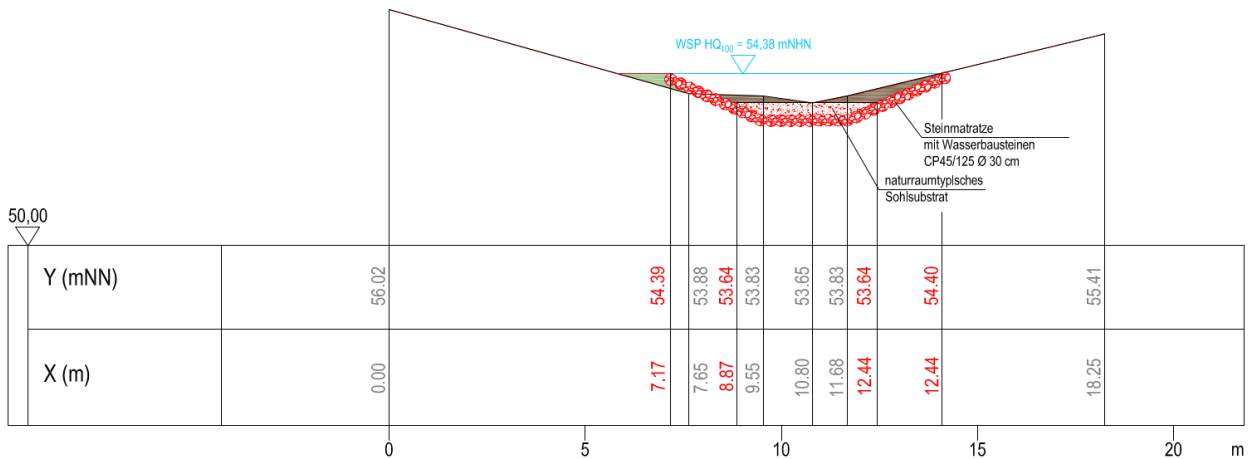
Abb. 3-14: Steilstrecke im Schnitt (Querprofil 7- Plan-Nr.: 22666/10317668)

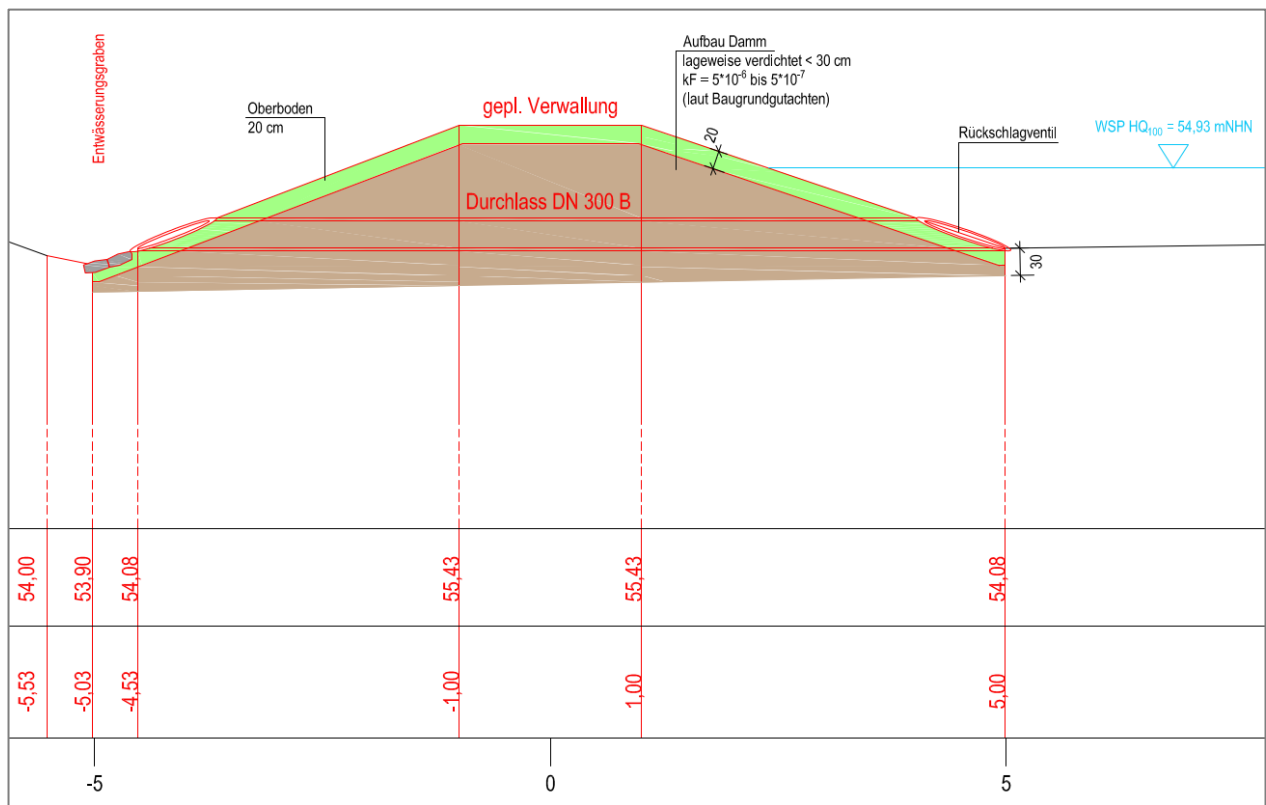
Abb. 3-16: Aufbau der Verwallung (Querprofil 6 Plan-Nr.: 22666/10317668)

Die Verwallung sollte regelmäßig (mindestens einmal im Jahr) begangen werden, um mögliche Schäden (z.B. durch Wühltiere) zu dokumentieren. Ggf. sollte nach einigen Jahren oder bei Bedarf die Kronenhöhe aufgemessen werden, um Setzungen feststellen und ausgleichen zu können.
