- **Nachtrag zur Eingriffsbilanzierung**

der im Jahr 2014 umgesetzten Baumaßnahmen für sieben
Windenergieanlagen am Standort Jagdberg
(Stadt Bad Laasphe, Kreis Siegen-Wittgenstein)

Dortmund, 27. Oktober 2021

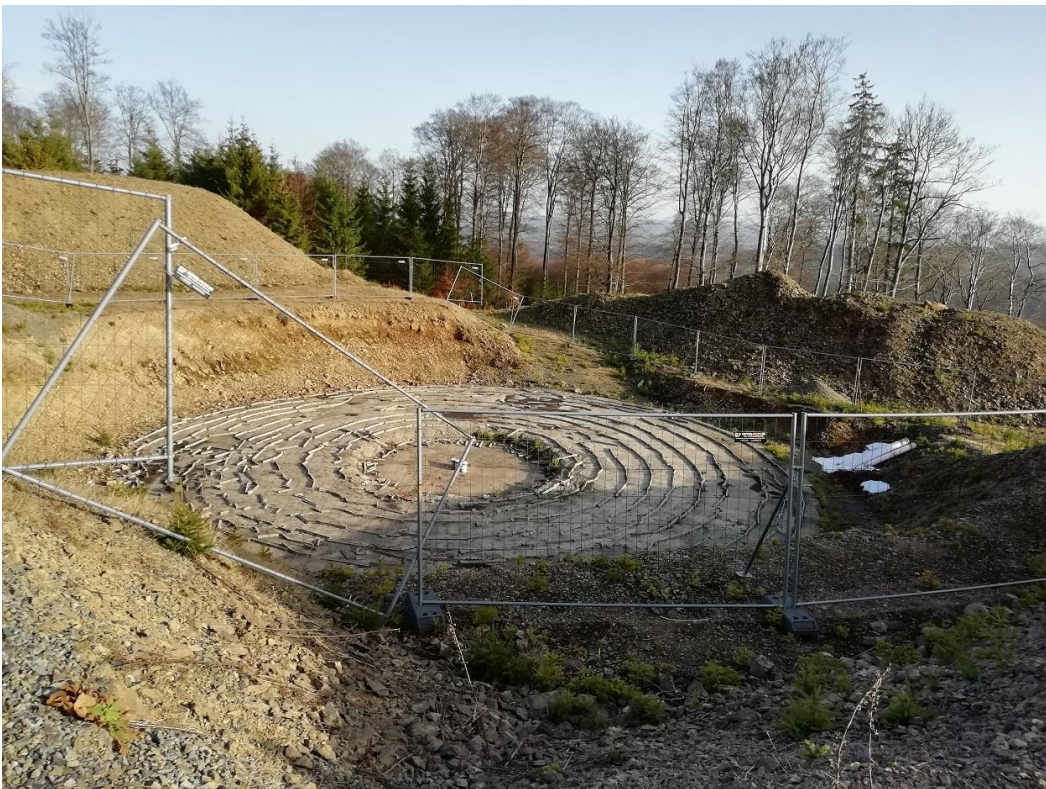
Abbildung 1.1: Im Jahr 2014 hergestellte Fundament-Bodenplatte der geplanten WEA 5

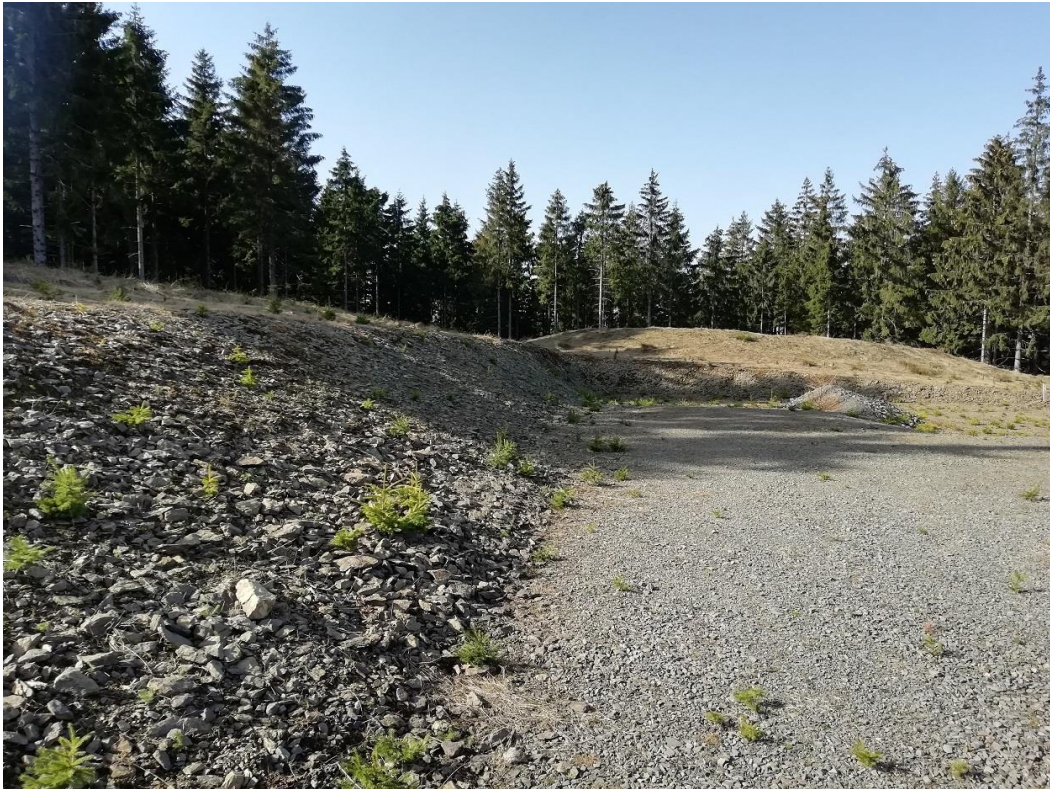
Abbildung 1.2: Im Jahr 2014 hergestellte Schotterflächen, Böschungen und Bodenmieten (im Bildhintergrund) am Standort der geplanten WEA 1

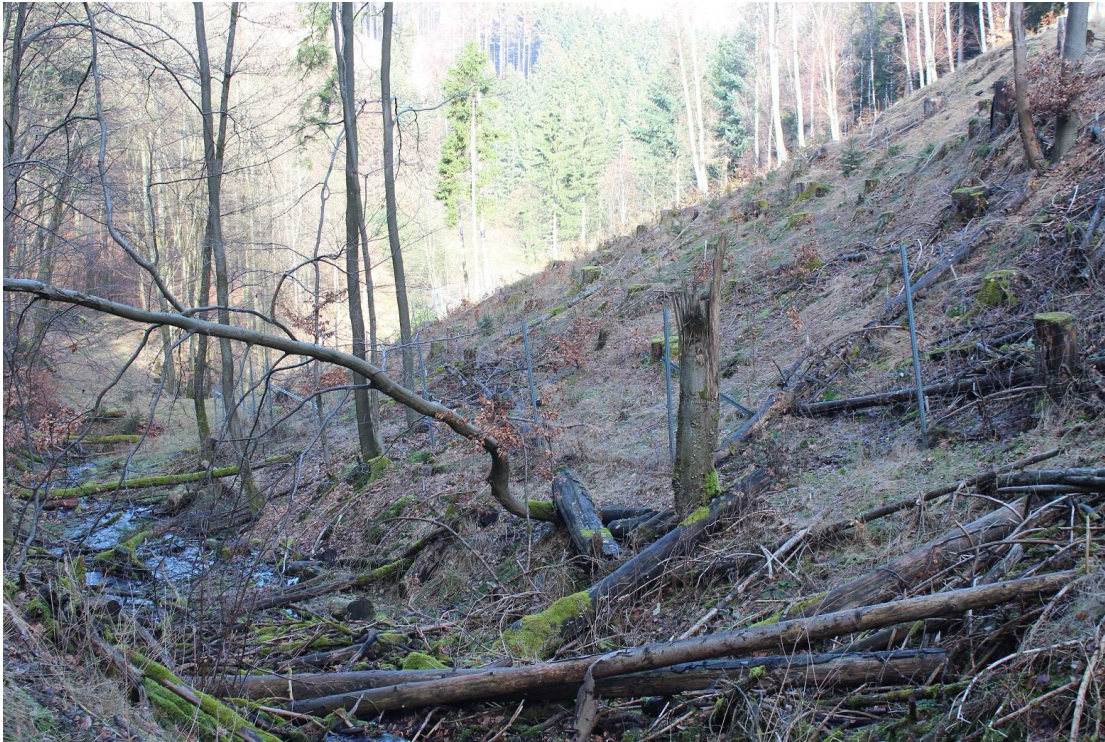
Abbildung 4.1: Maßnahmenfläche C – nördliche Teilfläche (Aufnahmedatum: Februar 2021)

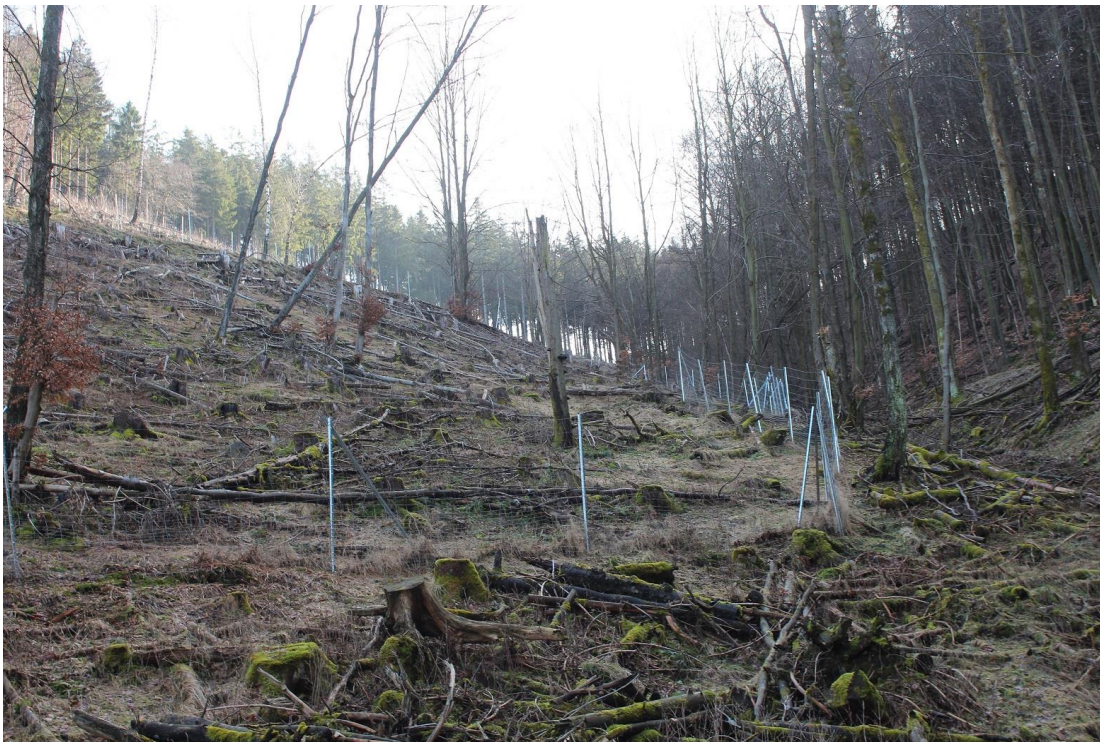
Abbildung 4.2: Maßnahmenfläche C – südliche Teilfläche (Aufnahmedatum: Februar 2021)

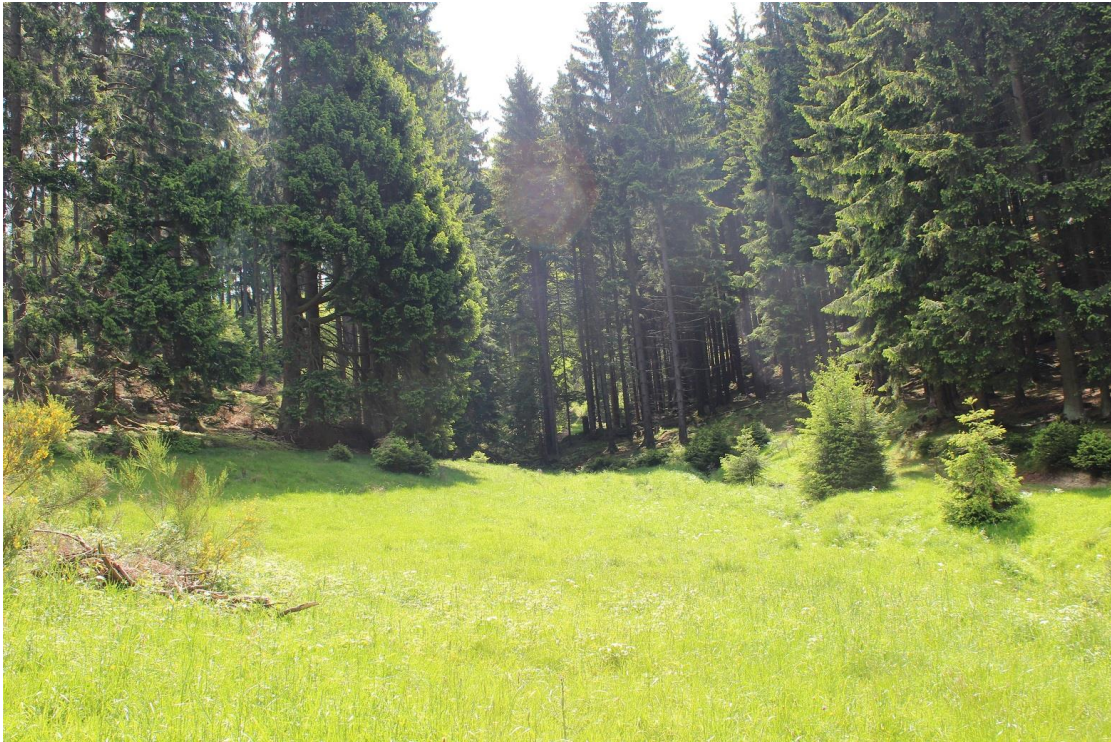
Abbildung 4.3: Seitental des Bernshäuser Bachtals mit Übergang von naturnaher Waldwiese zu Fichten-Fehlbestockung – Blickrichtung Südost (Aufnahmedatum: Juli 2013)

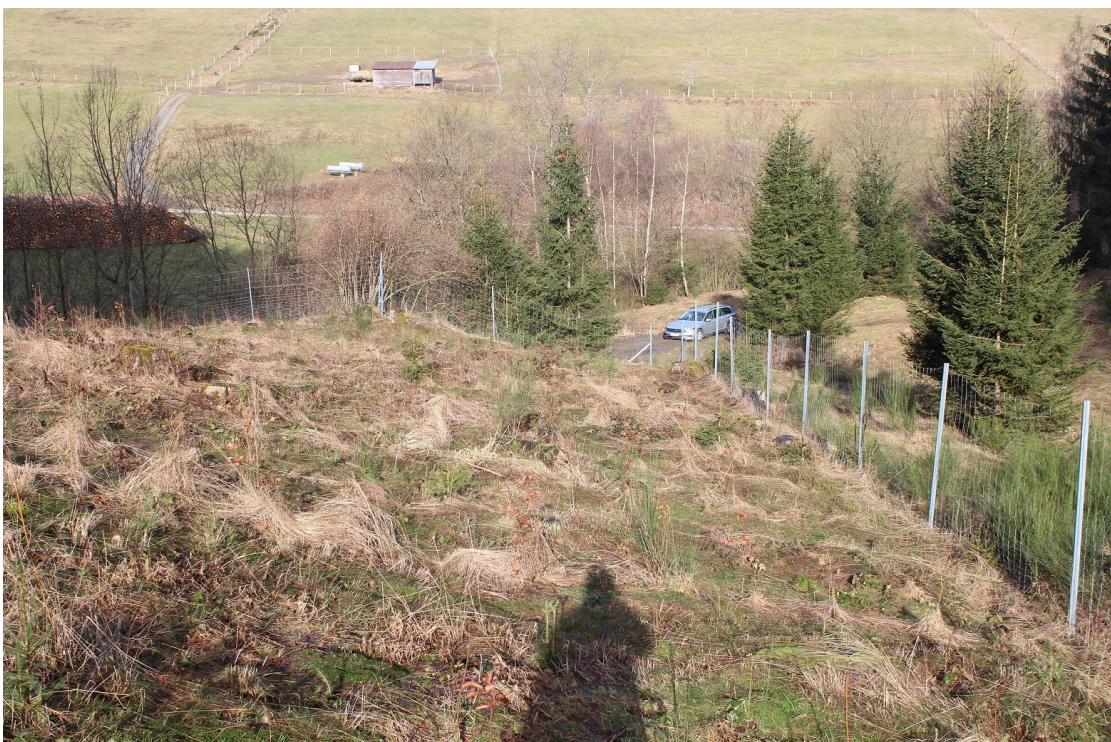
Abbildung 4.4: Maßnahmenfläche D – Blickrichtung Nordwest (Aufnahmedatum: Februar 2021)

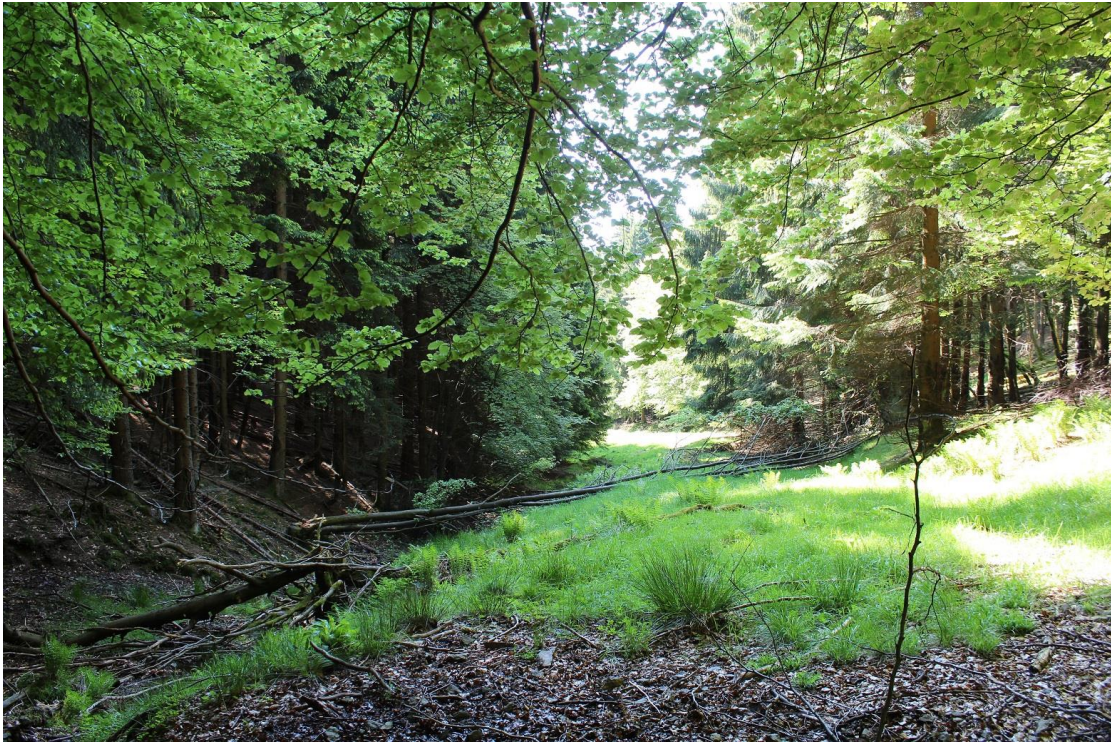
Abbildung 4.5: Eingeengte Waldwiese mit angrenzenden naturfernen Fichtenbeständen im nördlichen Teil der Maßnahmenfläche (Aufnahmedatum: Juli 2013)

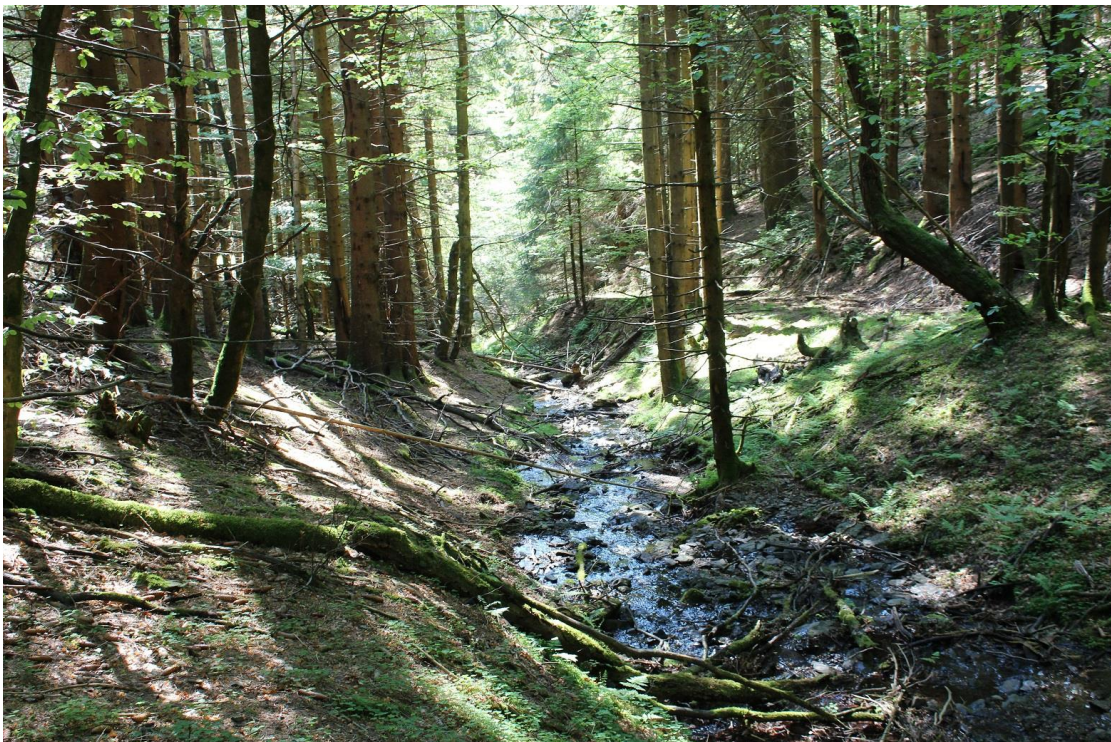
Abbildung 4.6: Bachtal mit angrenzenden naturfernen Fichtenbeständen im südlichen Teil der Maßnahmenfläche (Aufnahmedatum: Juli 2013)

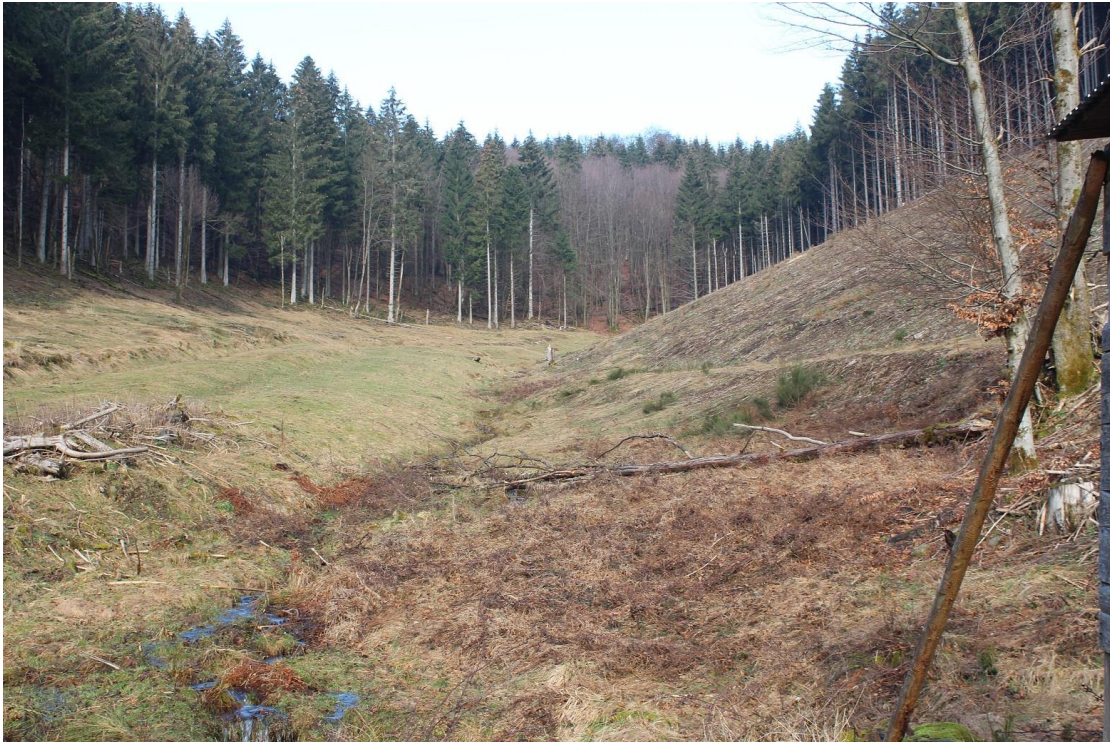
Abbildung 4.7: Verbreiterte Waldwiese / offener Talraum im nördlichen Teil der Maßnahmenfläche E (Aufnahmedatum: Februar 2021)

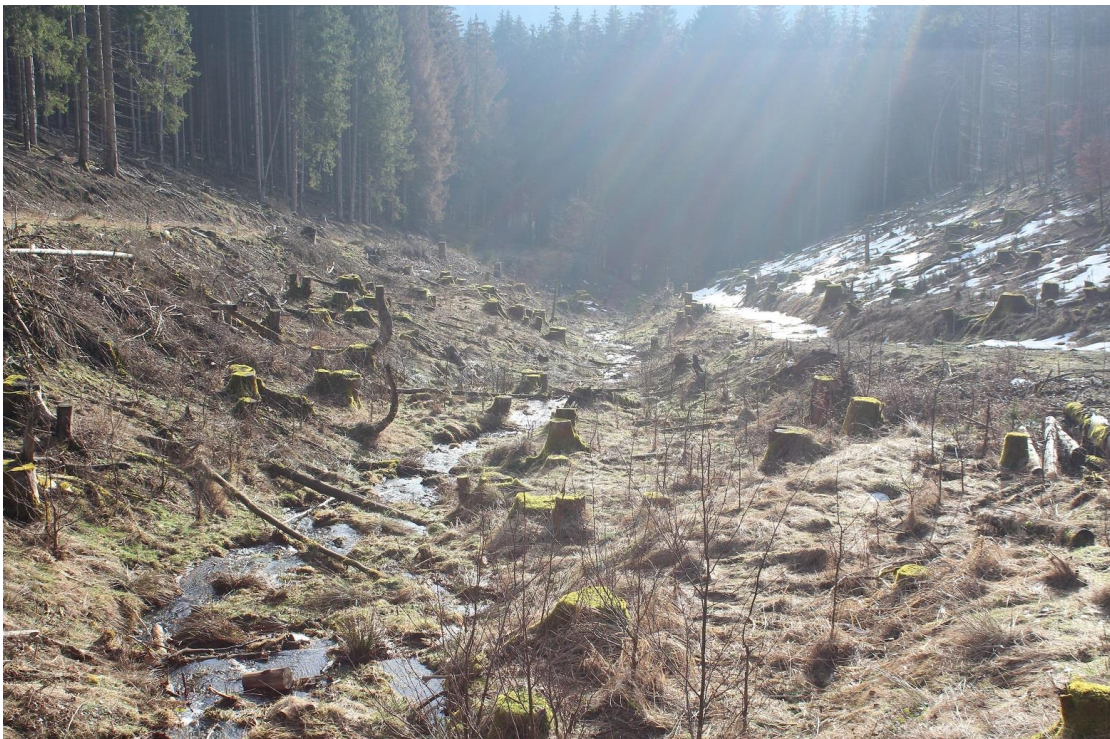
Abbildung 4.8: Offener Talbereich mit Erlenpflanzung und Sukzessionsflächen im südlichen Teil der Maßnahmenfläche E (Aufnahmedatum: Februar 2021)

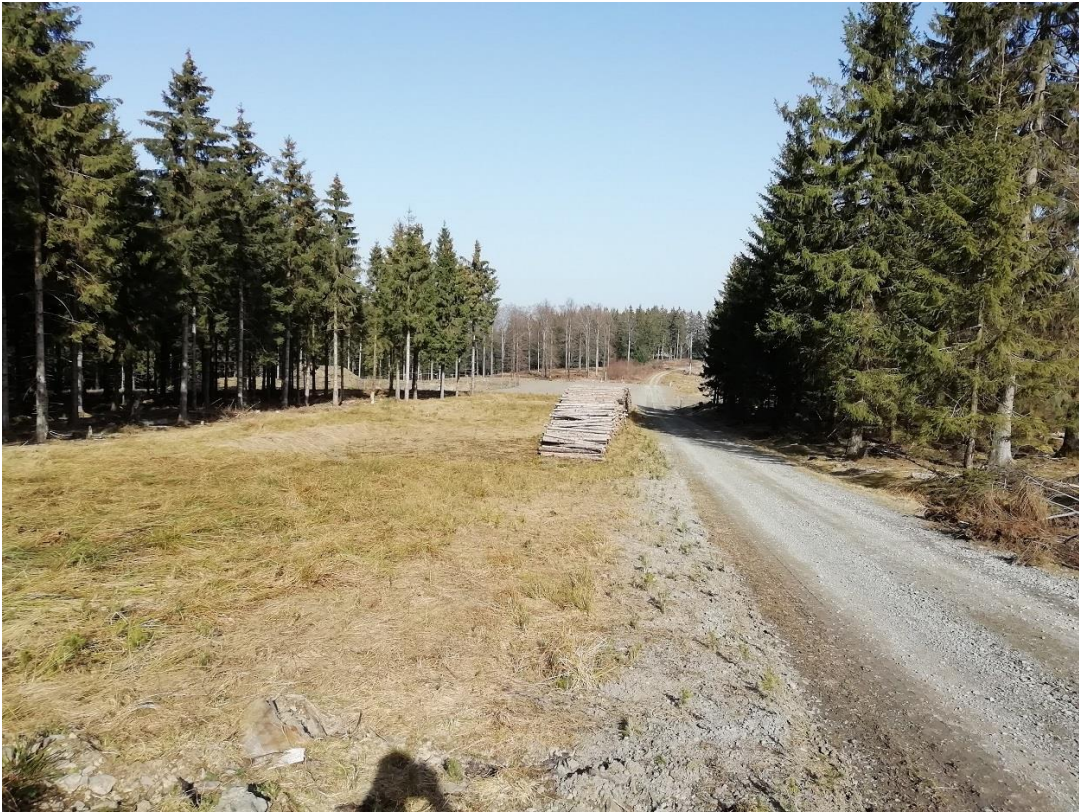
Abbildung 1a: Kranmontagefläche (AT1, neo1; Nr. 1-7) der WEA 1 (Blick in nördliche Richtung)

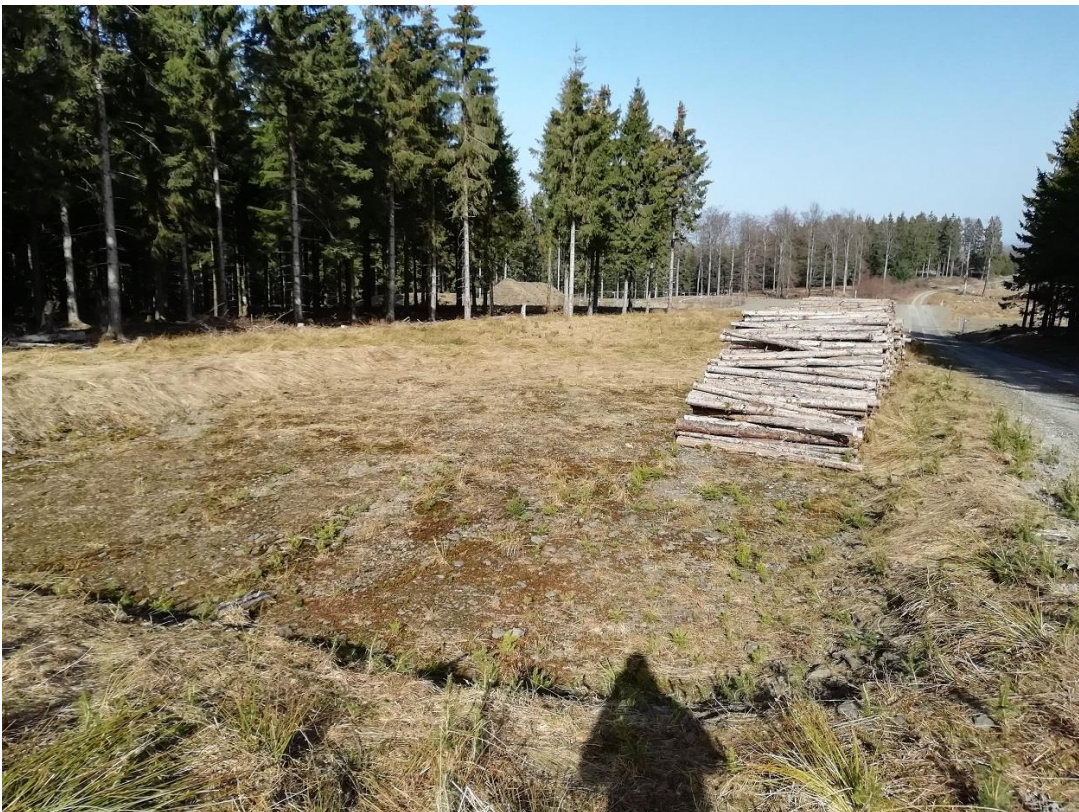
Abbildung 1b: Nördliche Hilfskranfläche (VF1 / Kb4; Nr. 1-11) der WEA 1 (Blick in nördliche Richtung)

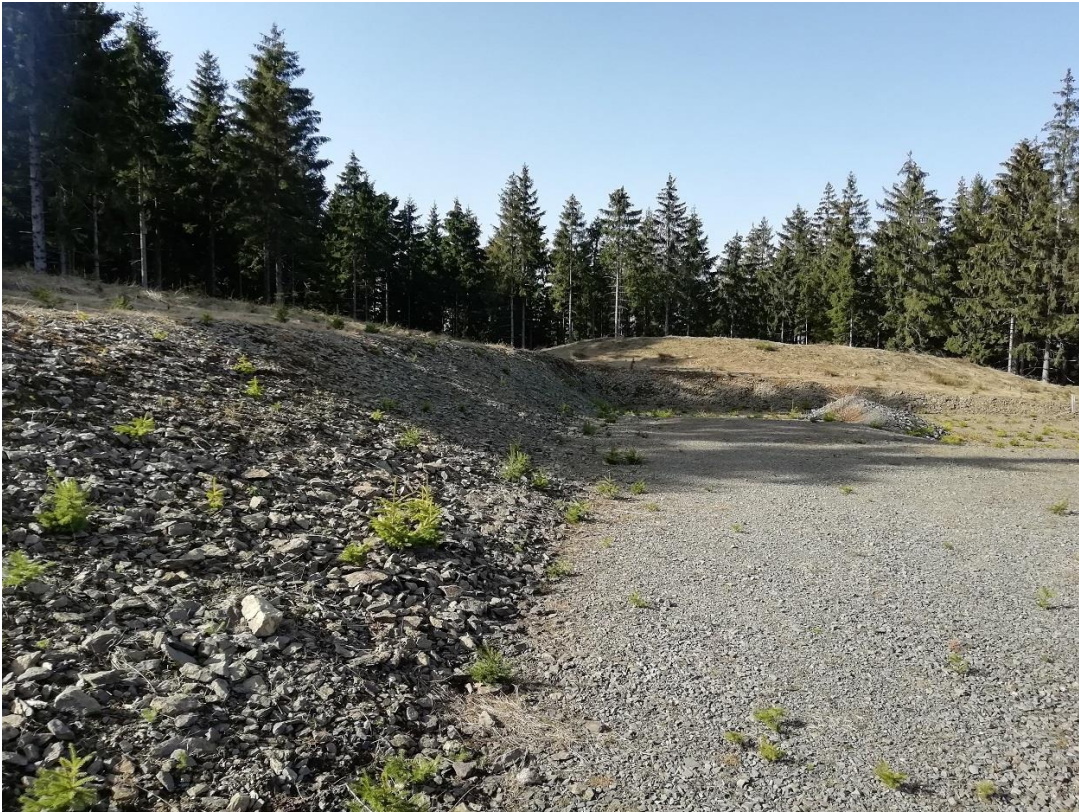
Abbildung 1c: Böschung (HH0; Nr. 1-3) und Kranstellfläche (VF1; Nr. 1-2) der WEA 1 (Blick in westliche Richtung)

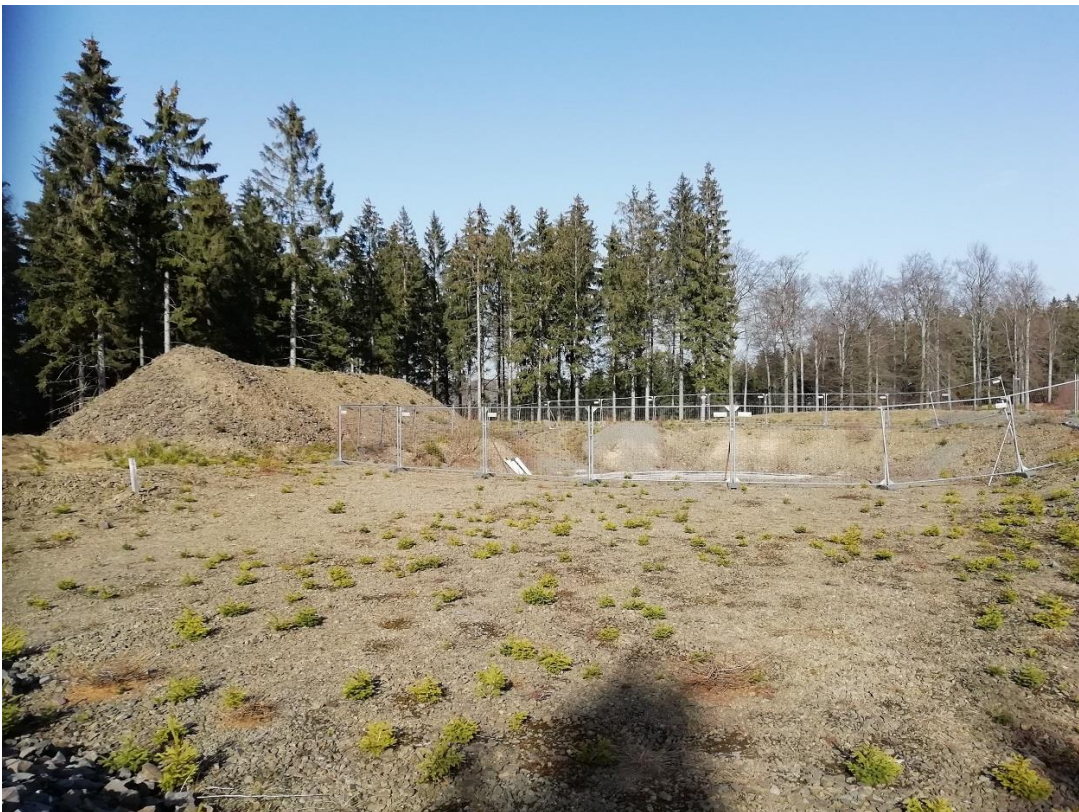
Abbildung 1d: Schotterfläche (VF1 / Kb4; Nr. 1-11), Bodenmiete (GB4; Nr. 1-6) und abgezapfte Fundamentgrube der WEA 1 (VF0, Nr. 1-1) (Blick in nördliche Richtung)

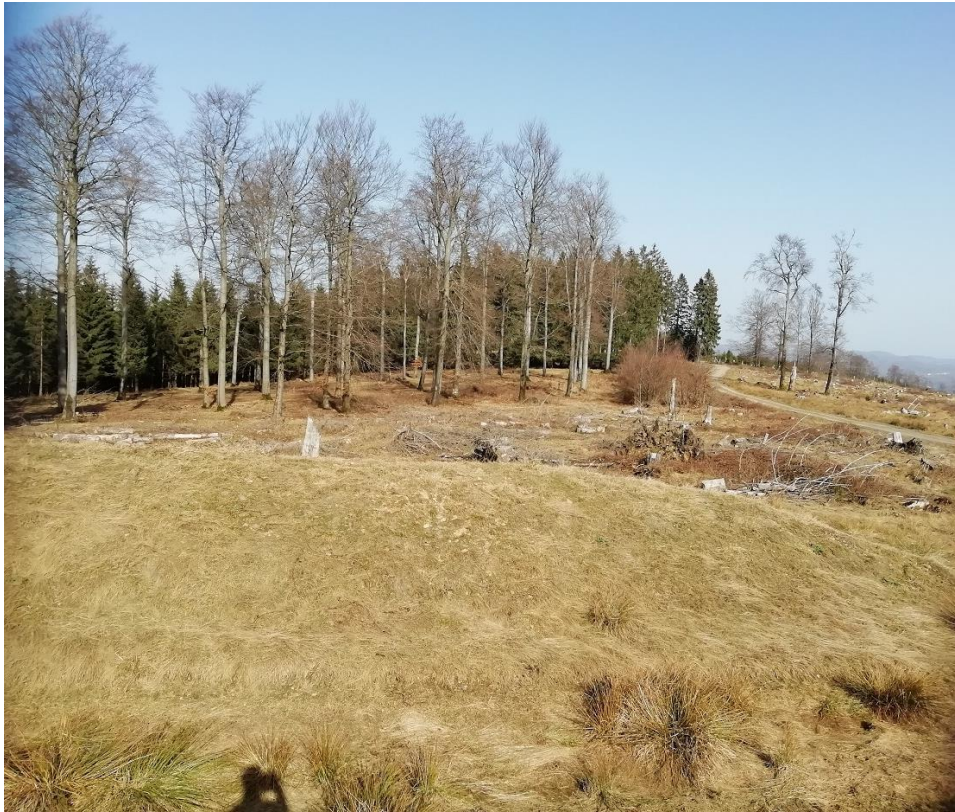
Abbildung 1e: Bodenmiete (GB4; Nr. 1-6) und Kahlschlagfläche (AT1, neo1; Nr. 1-7) der WEA 1 (Blick in nordöstliche Richtung)

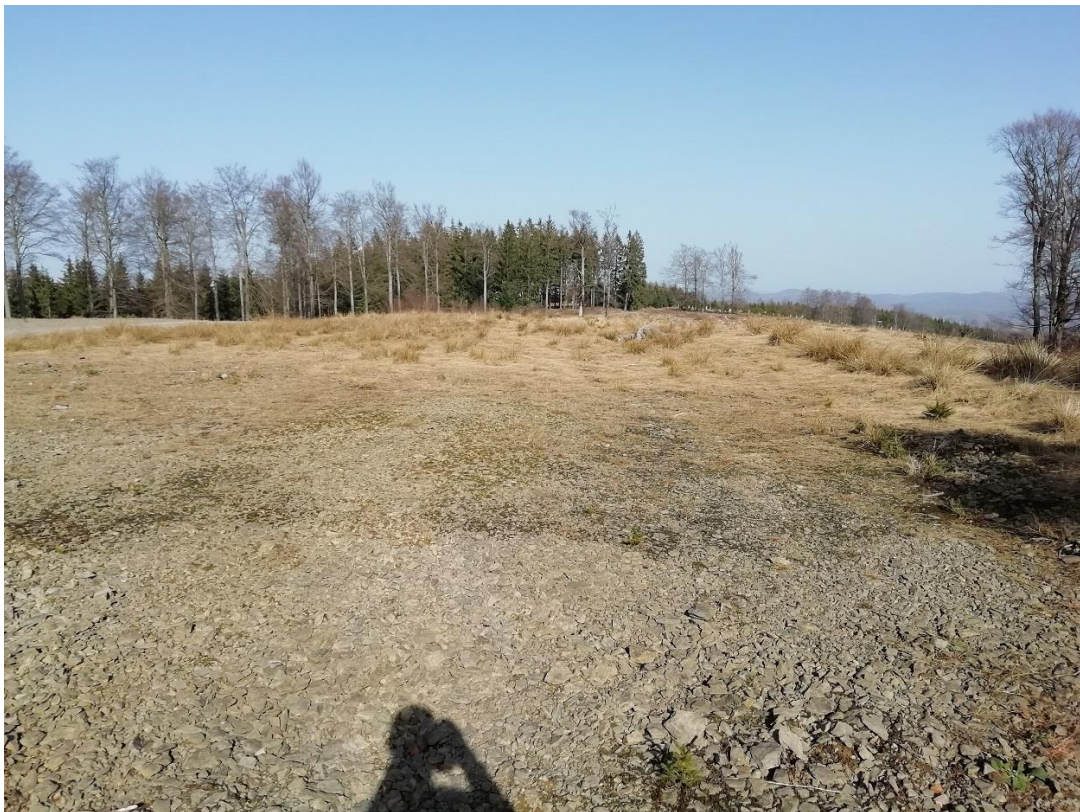
Abbildung 1f: Schotterfläche (GB4; Nr. 1-10), angrenzende Böschungen (HH0; Nr.1-4) und Kahlschlagflächen (AT1, neo1; Nr. 1-8) der WEA 1 (Blick in nördliche Richtung)

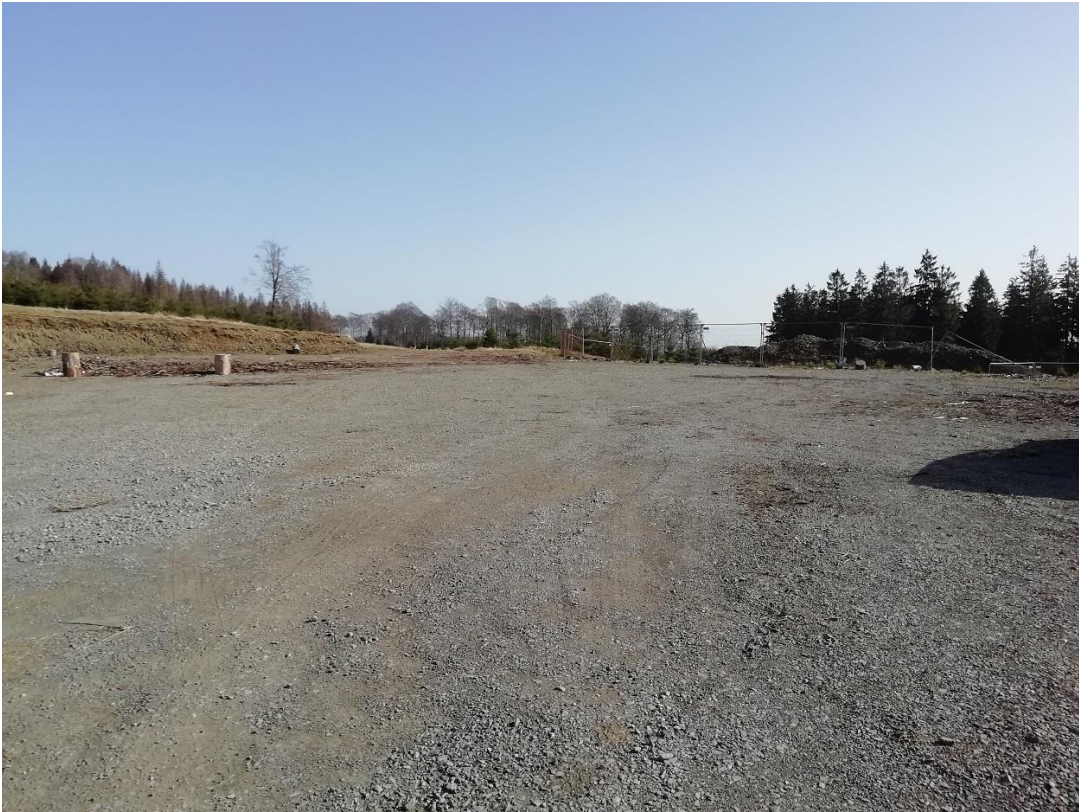
Abbildung 3a: Kranstellfläche (VF1; Nr. 3-2) der WEA 3 (Blick in östliche Richtung)

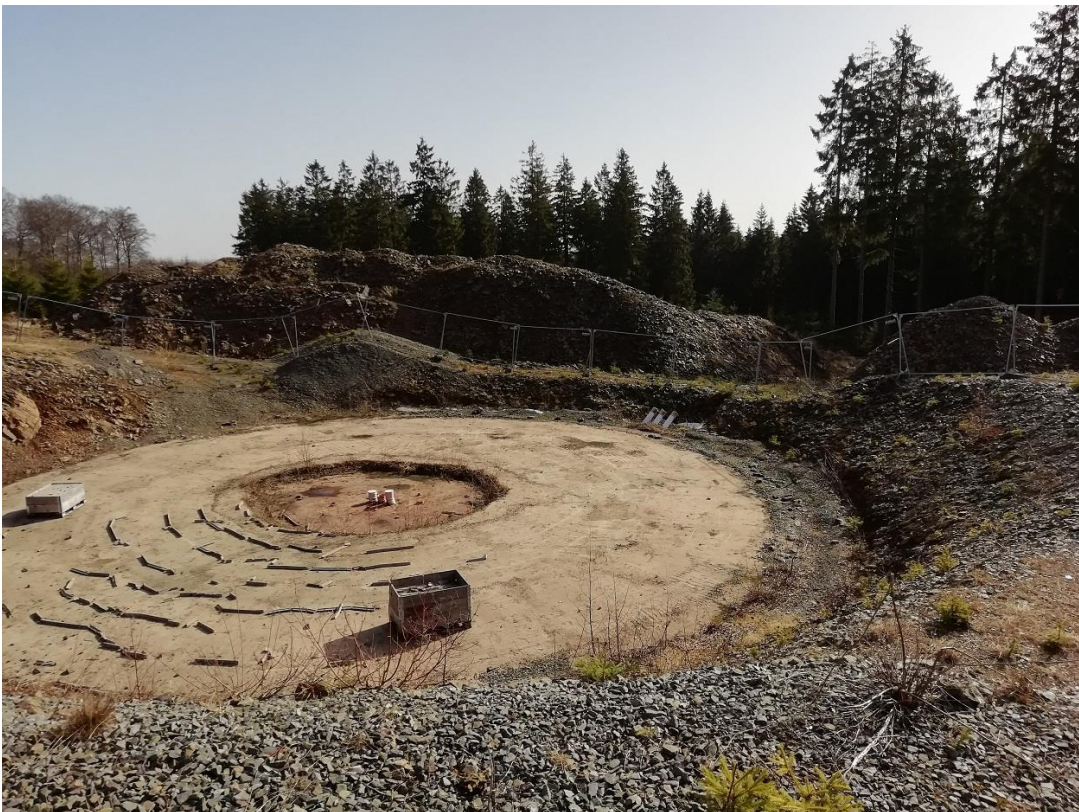
Abbildung 3b: Fundamentgrube (VF0; Nr. 3-1) mit Böschungen (HH0; Nr. 3-4) und angrenzende Bodenmieten (GB4; Nr. 3-6) der WEA 3 (Blick in südöstliche Richtung)

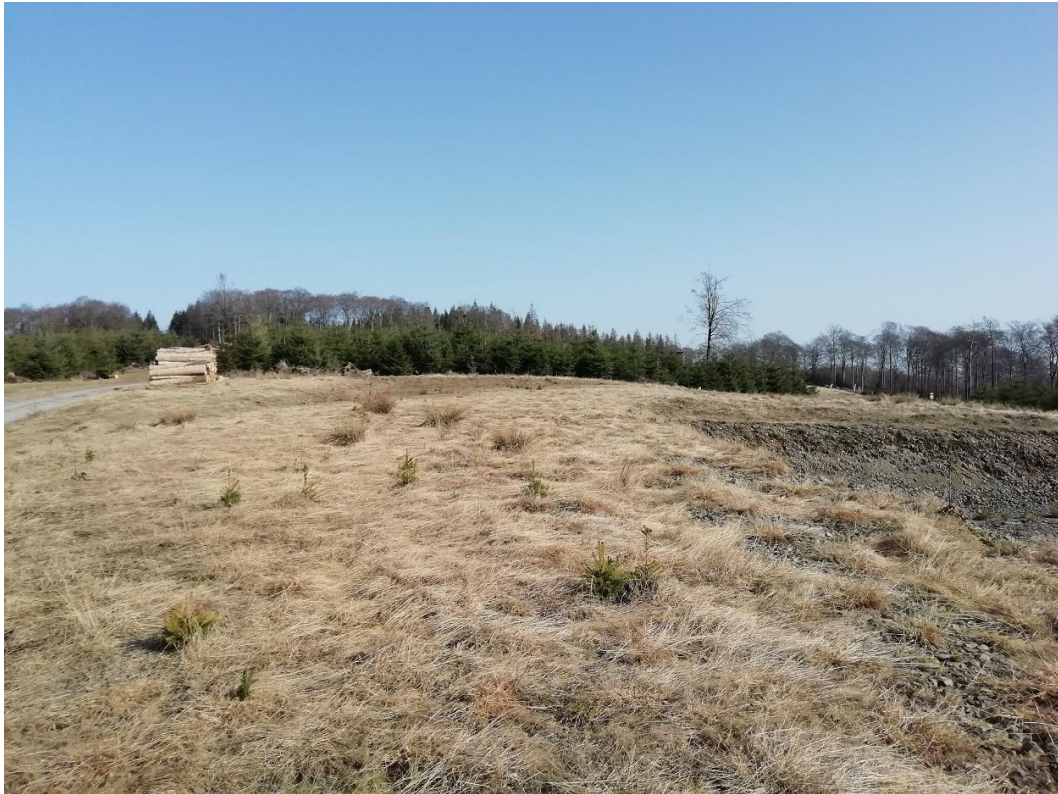
Abbildung 3c: Schotterfläche aus autochthonem Material mit Waldlichtungs- / Ruderalvegetation (VF1 / KB4; Nr. 3-11) und angrenzende Böschung (HH0; Nr. 3-5) der WEA 3 (Blick in östliche Richtung)

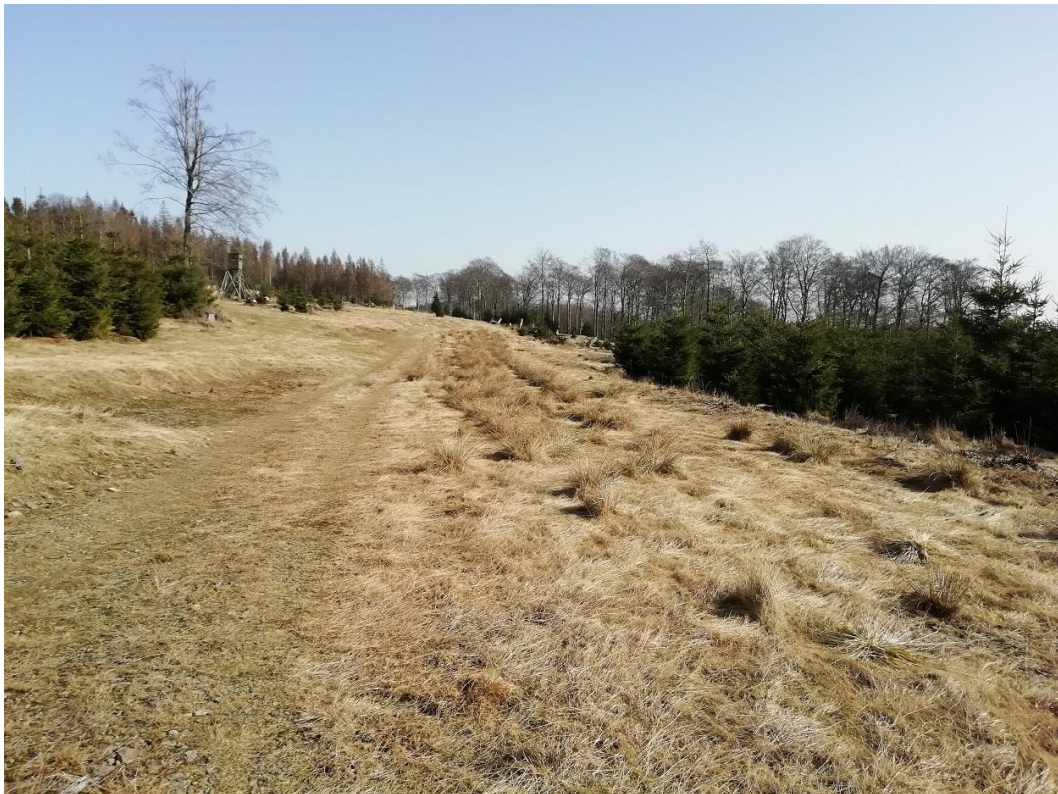
Abbildung 3d: Unbefestigter Weg (VB7, sta3, xd2; Nr. 3-10) und Kahlschlagflächen (AT1, neo1; Nr. 3-7 und 3-9) auf der Kranmontagefläche der WEA 3 (Blick in nordöstliche Richtung)

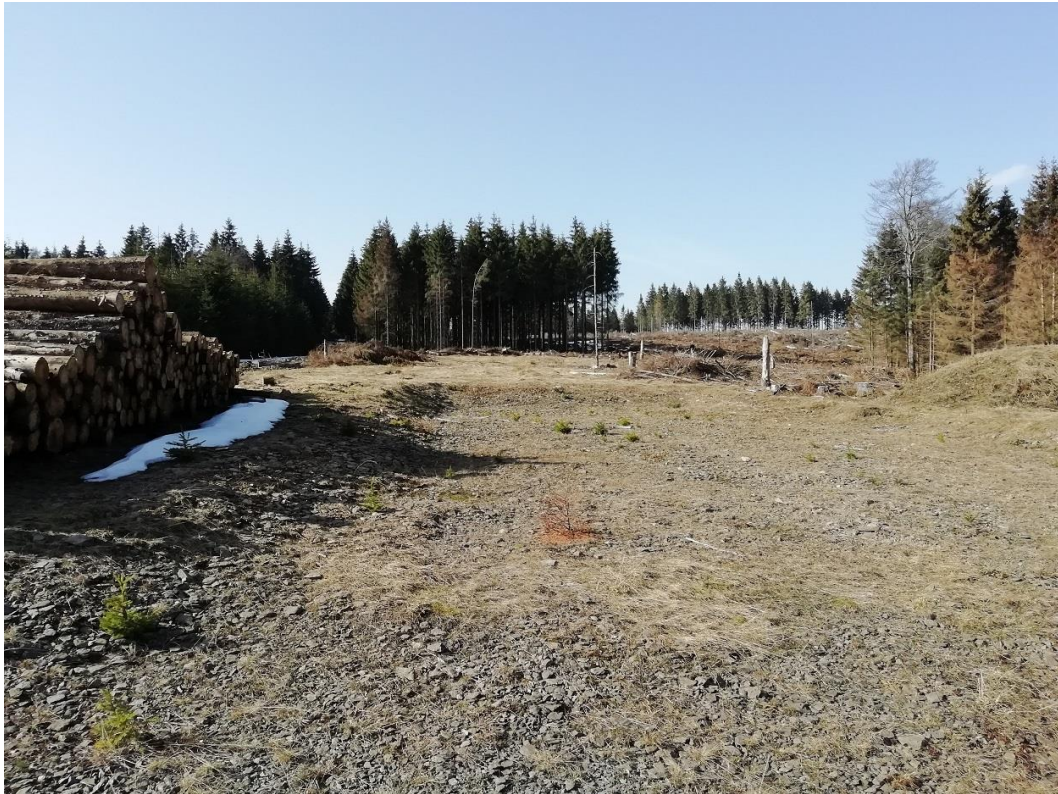
Abbildung 4a: Schotterfläche aus autochthonem Material mit Waldlichtungs- / Ruderalvegetation (VF1 / KB4; Nr. 4-13 und 4-14) und angrenzende Kahlschlagflächen (AT1, neo1; Nr. 4-10 und 4-11) der WEA 4 (Blick in nordwestliche Richtung)

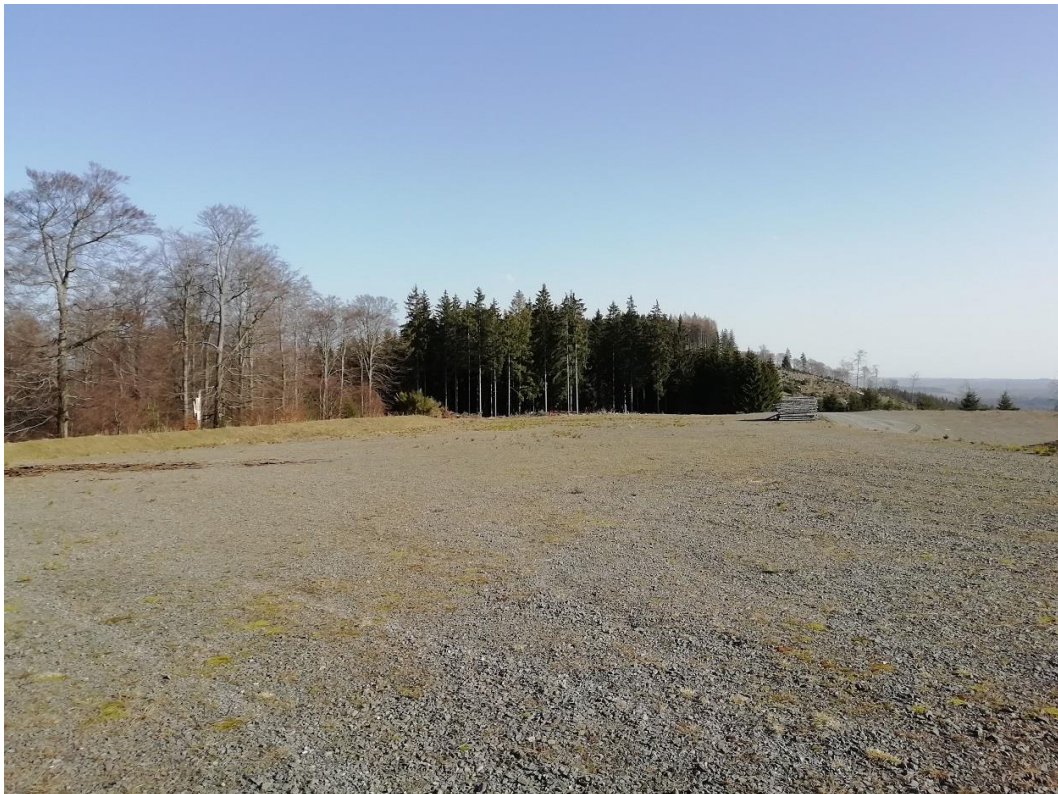
Abbildung 4b: Zentrale Lagerfläche (VF1; Nr. 4-2) mit angrenzenden Bodenmieten (GB4; Nr. 4-7) der WEA 4 (Blick in östliche Richtung)

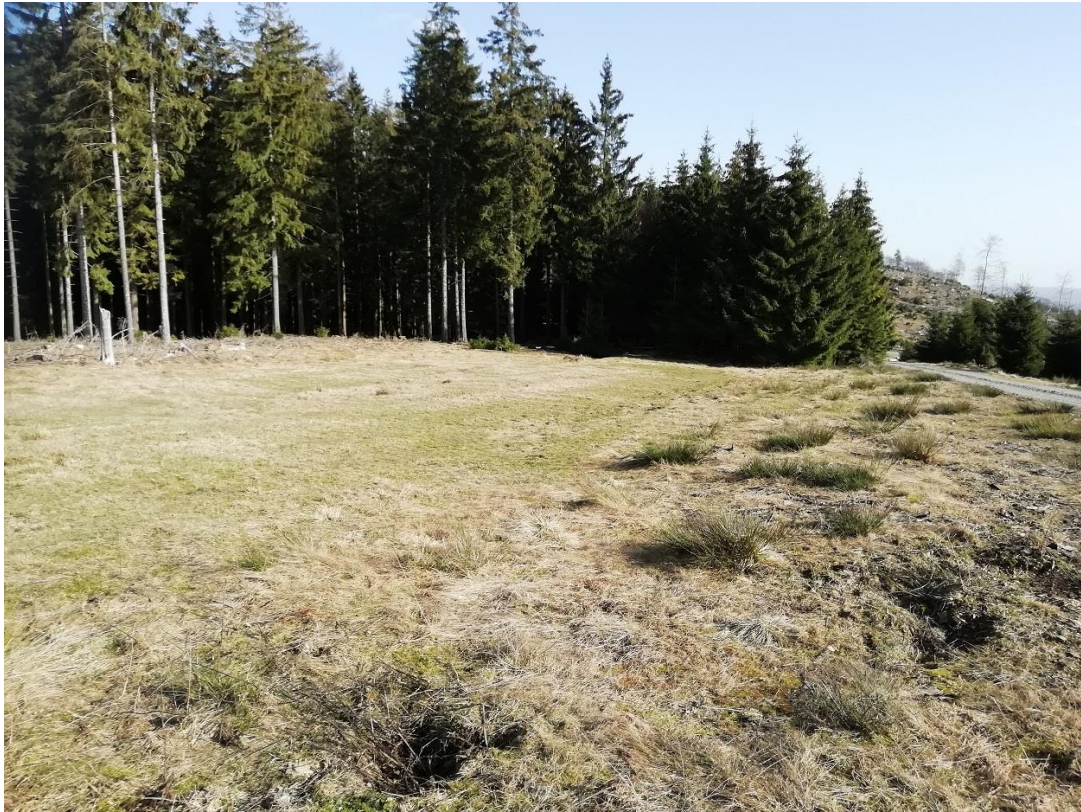
Abbildung 4c: Schotterfläche mit Waldlichtungs- / Ruderalvegetation (VF1 / KB4; Nr. 4-12) der WEA 4 (Blick in nordöstliche Richtung)

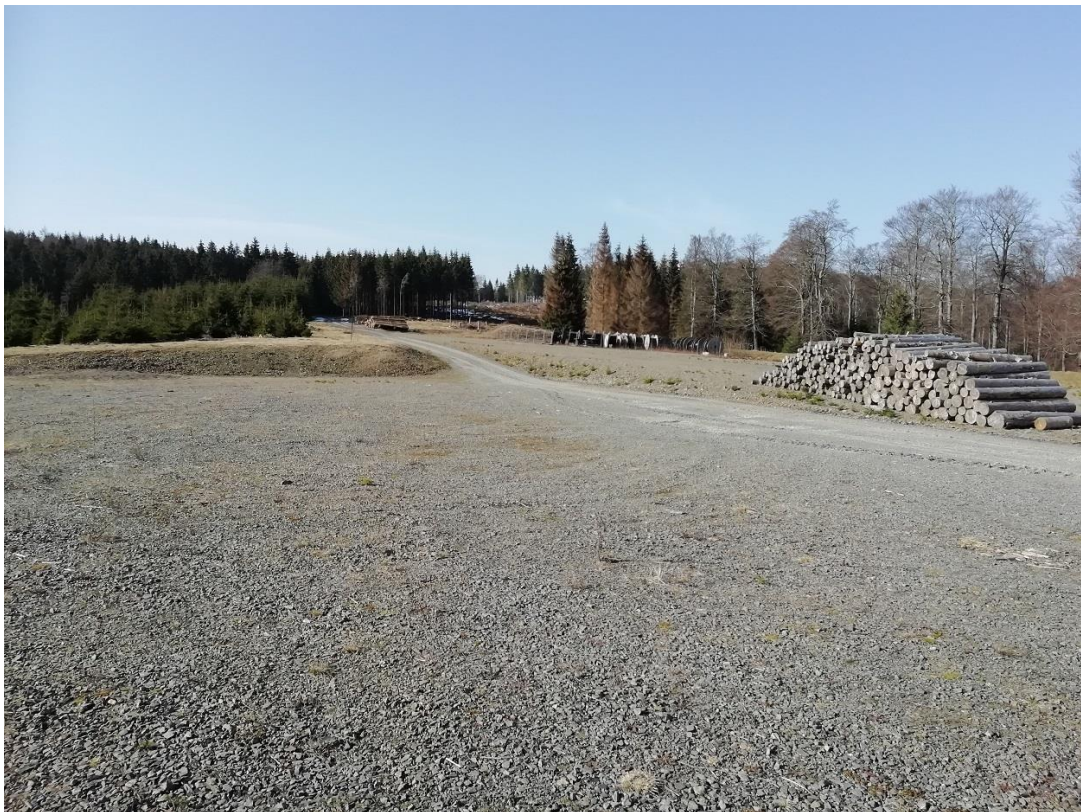
Abbildung 4d: Kranstellfläche (VF1; Nr. 4-3) und angrenzende Böschung (HH0; Nr. 4-4) der WEA 4 (Blick in nordwestliche Richtung)

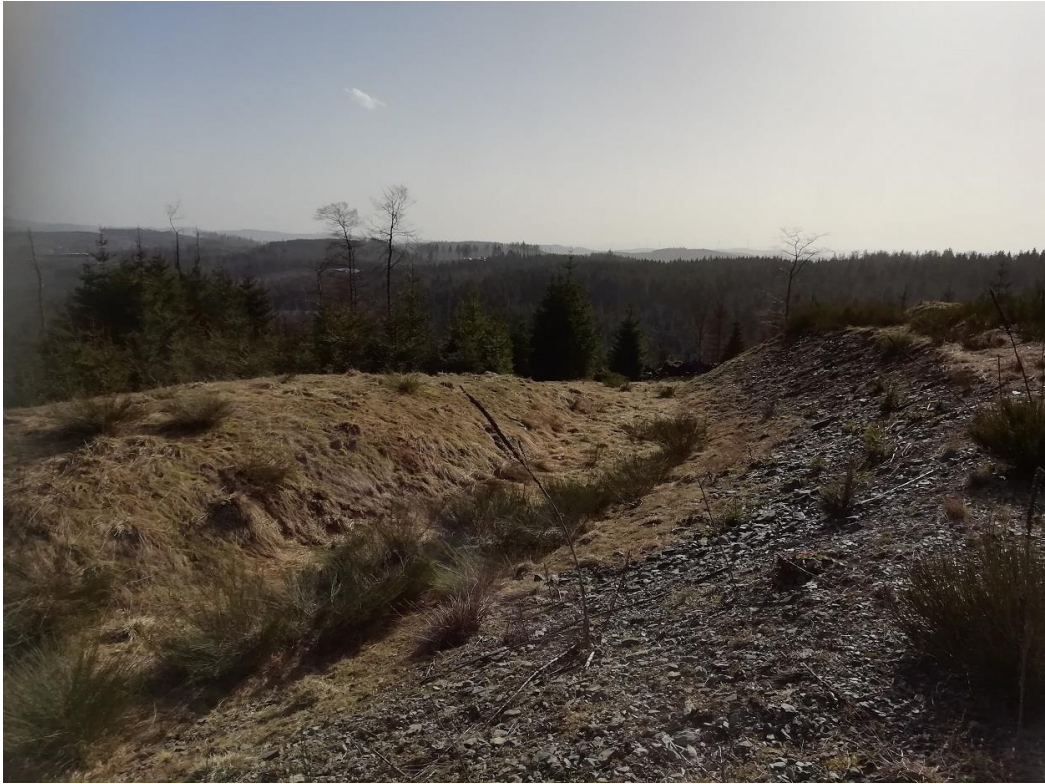
Abbildung 4e: Bodenmiete (GB4; Nr. 4-6) der WEA 4 (Blick in südliche Richtung)

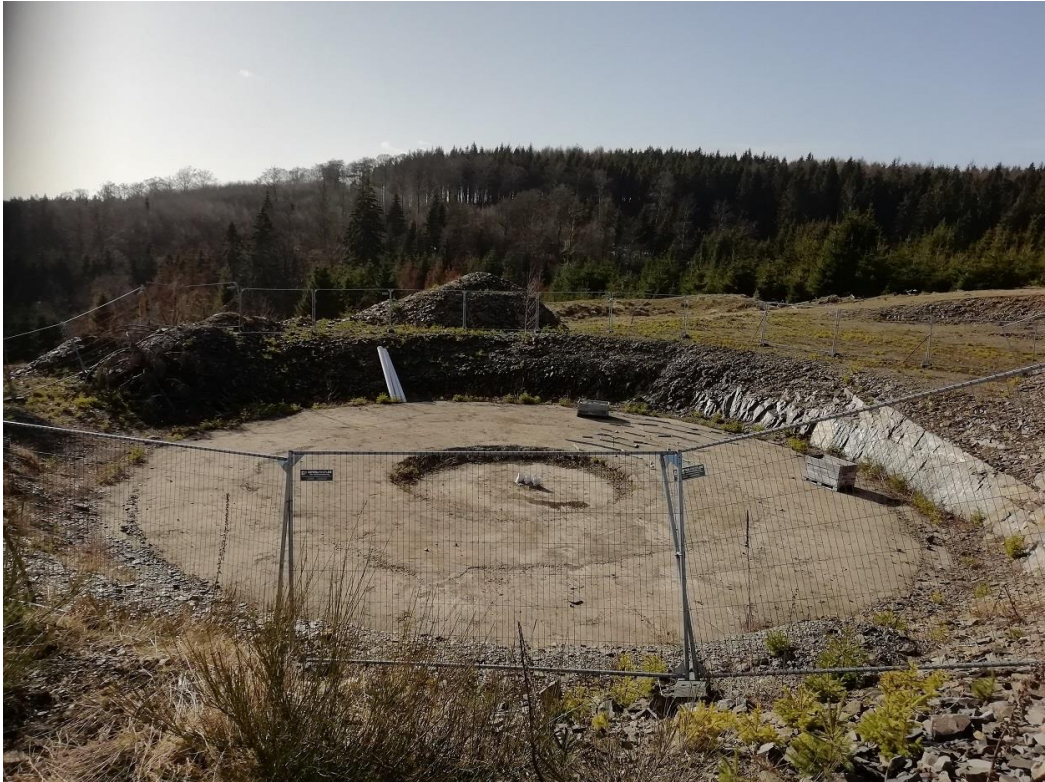
Abbildung 4f: Fundamentgrube (VF0; Nr. 4-1) und angrenzende Böschungen (HH0; Nr. 4-4) der WEA 4 (Blick in südwestliche Richtung)
