- **Nachtrag zur Eingriffsbilanzierung**

der im Jahr 2014 umgesetzten Baumaßnahmen für sieben
Windenergieanlagen am Standort Jagdberg
(Stadt Bad Laasphe, Kreis Siegen-Wittgenstein)

Dortmund, 27. Oktober 2021

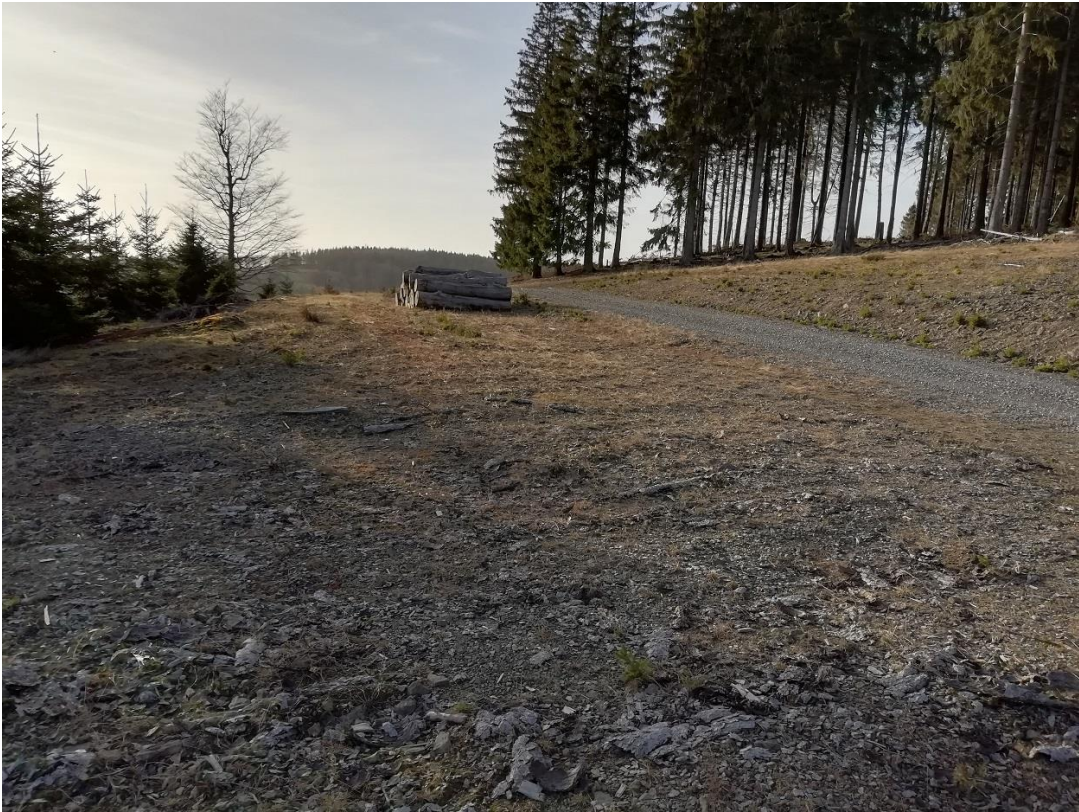
Abbildung 5a: Kahlschlagfläche (AT1, neo1; Nr. 5-10 und 5-11) auf der Kranmontagefläche der WEA 5 (Blick in westliche Richtung)

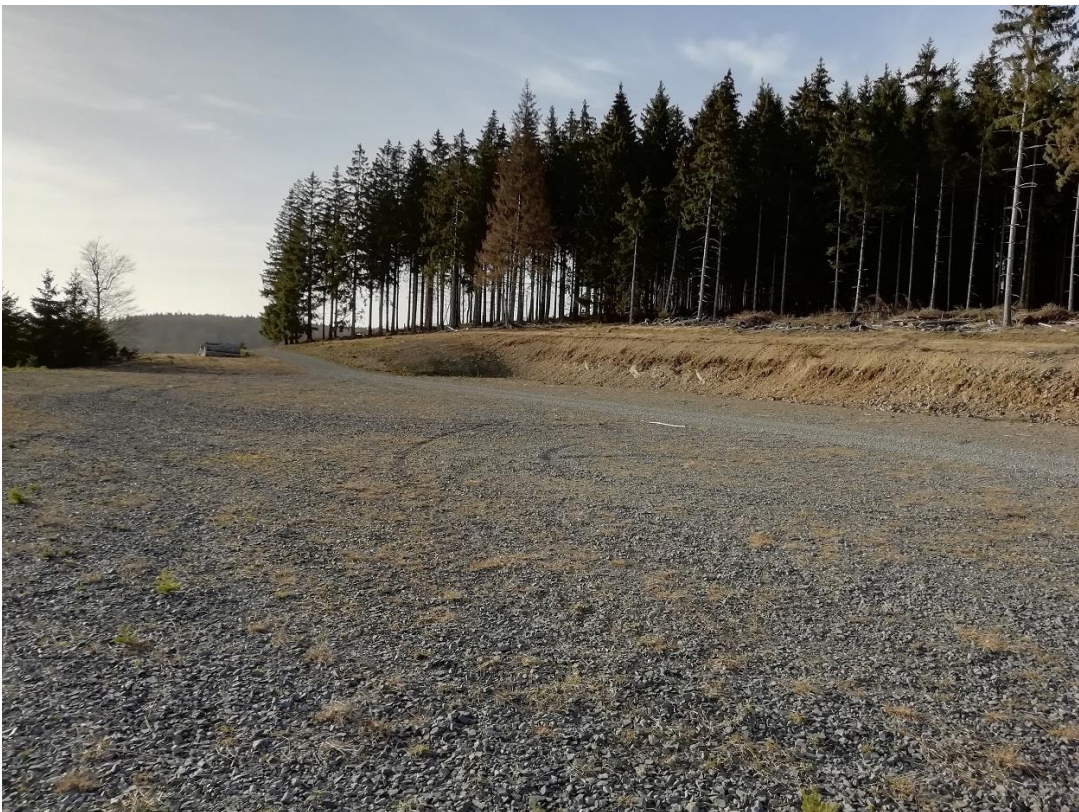
Abbildung 5b: Kranstellfläche (VF1; Nr. 5-2) und angrenzende Böschung (HH0; Nr. 5-4) der WEA 5 (Blick in nordwestliche Richtung)

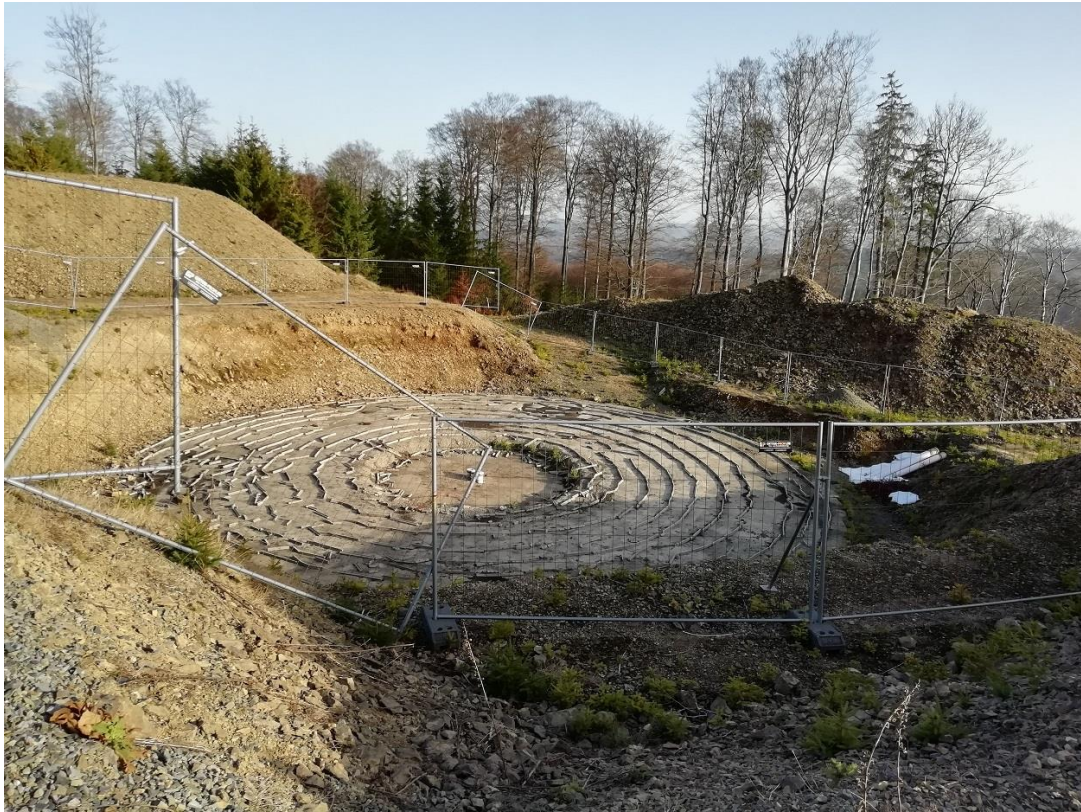
Abbildung 5c: Fundamentgrube (VF0; Nr. 5-1) mit Böschungen (HH0; Nr. 5-5) und angrenzenden Bodenmieten (GB4; Nr. 5-7) der WEA 5 (Blick in südöstliche Richtung)

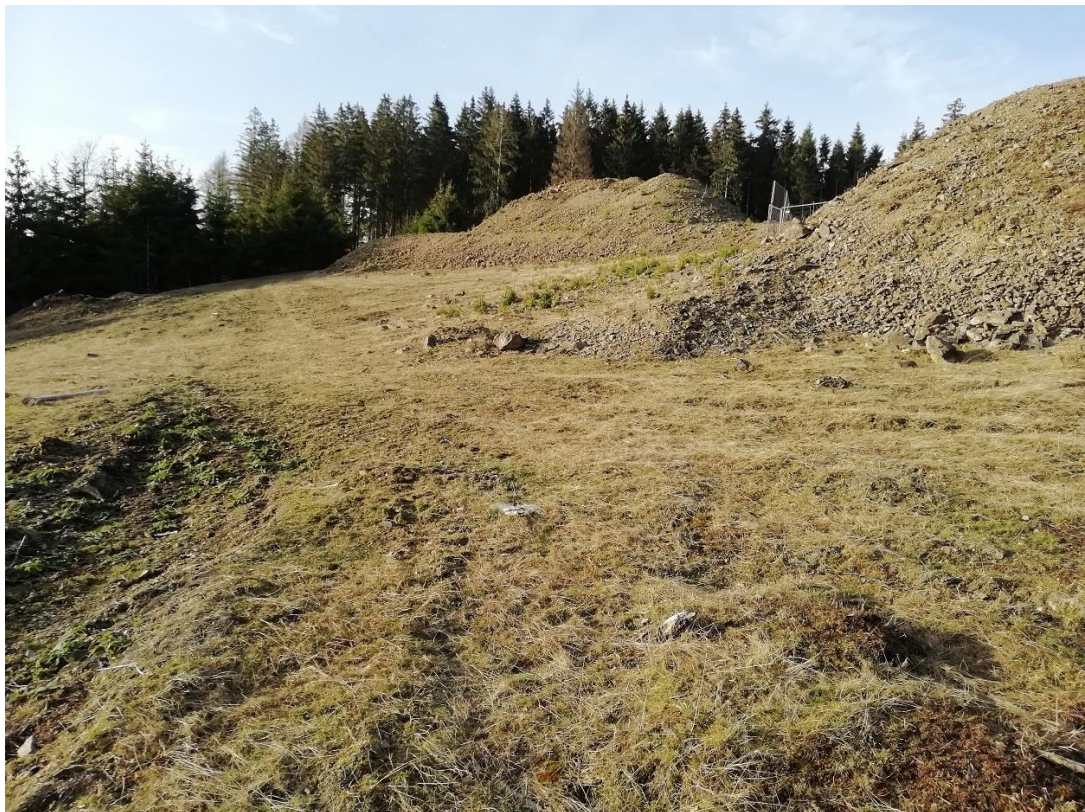
Abbildung 5d: Kahlschlagfläche (AT1, neo1; Nr. 5-8) und Bodenmieten (GB4; Nr. 5-7) der WEA 5 (Blick in nordwestliche Richtung)

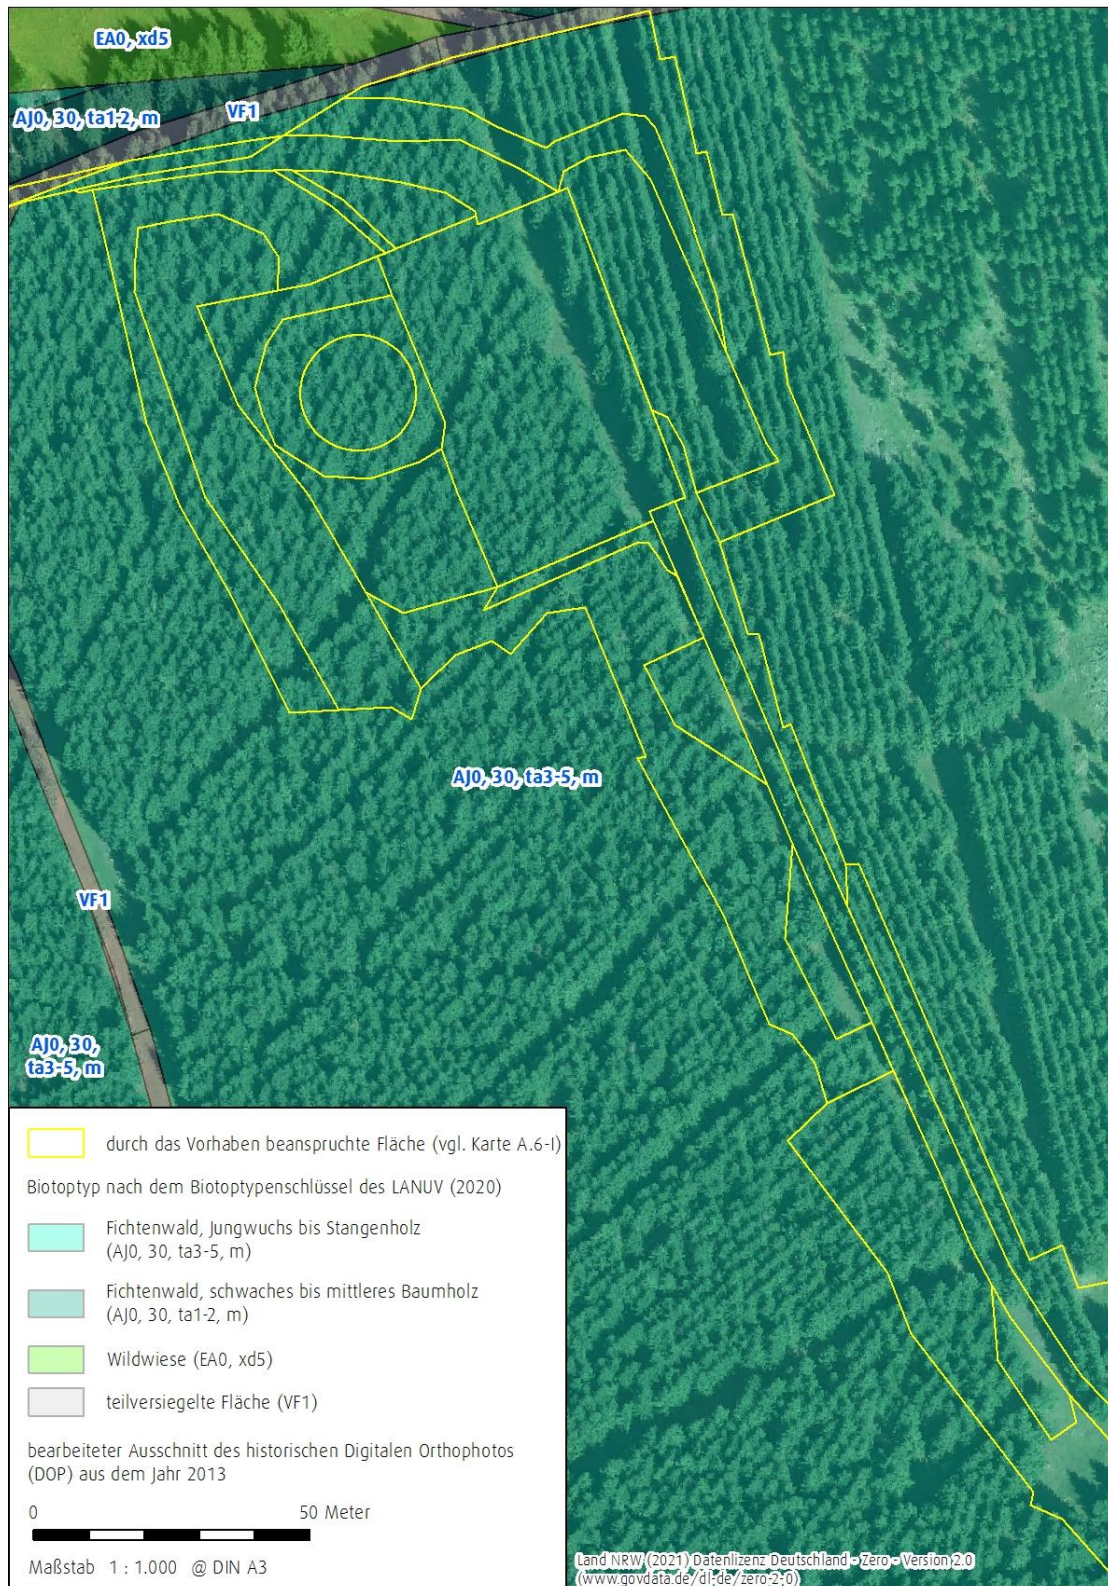
Karte A.6-II: WEA 6: Zustand der Biotypen vor Baubeginn nach den Ergebnissen der Biotypenkartierung im Jahr 2013

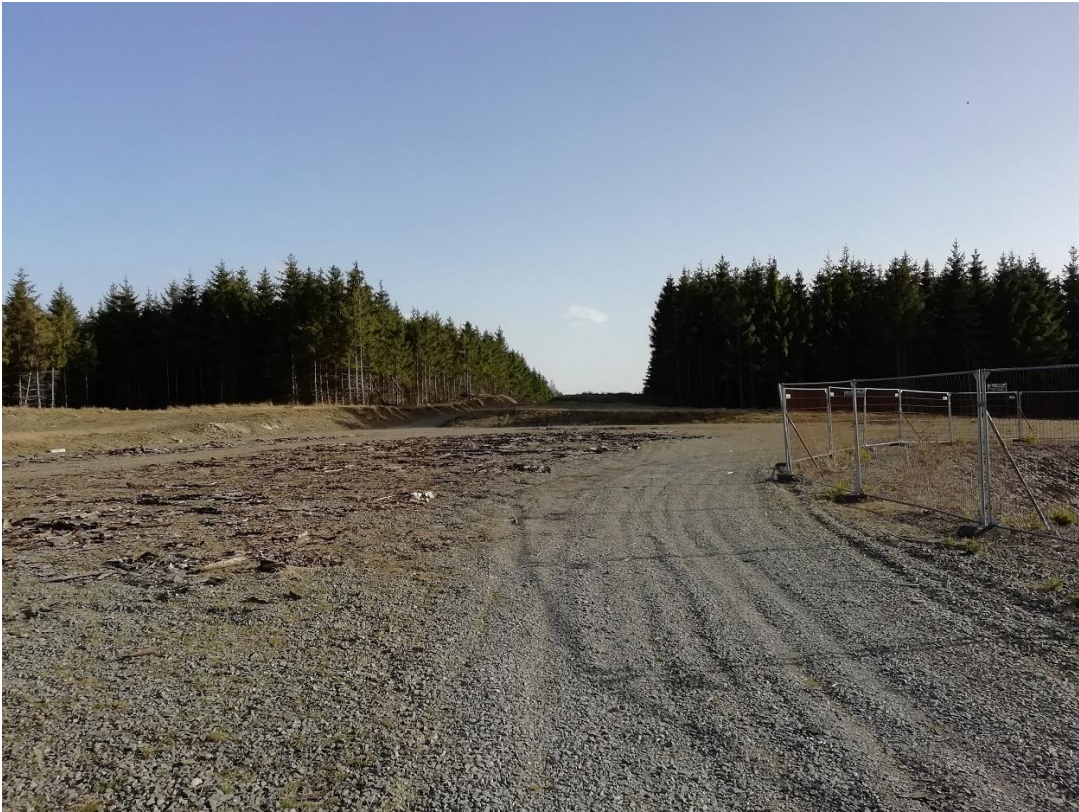
Abbildung 6a: Zufahrt und Kranstellfläche (VF1; Nr. 6-2) der WEA 6 (Blick in südöstliche Richtung)

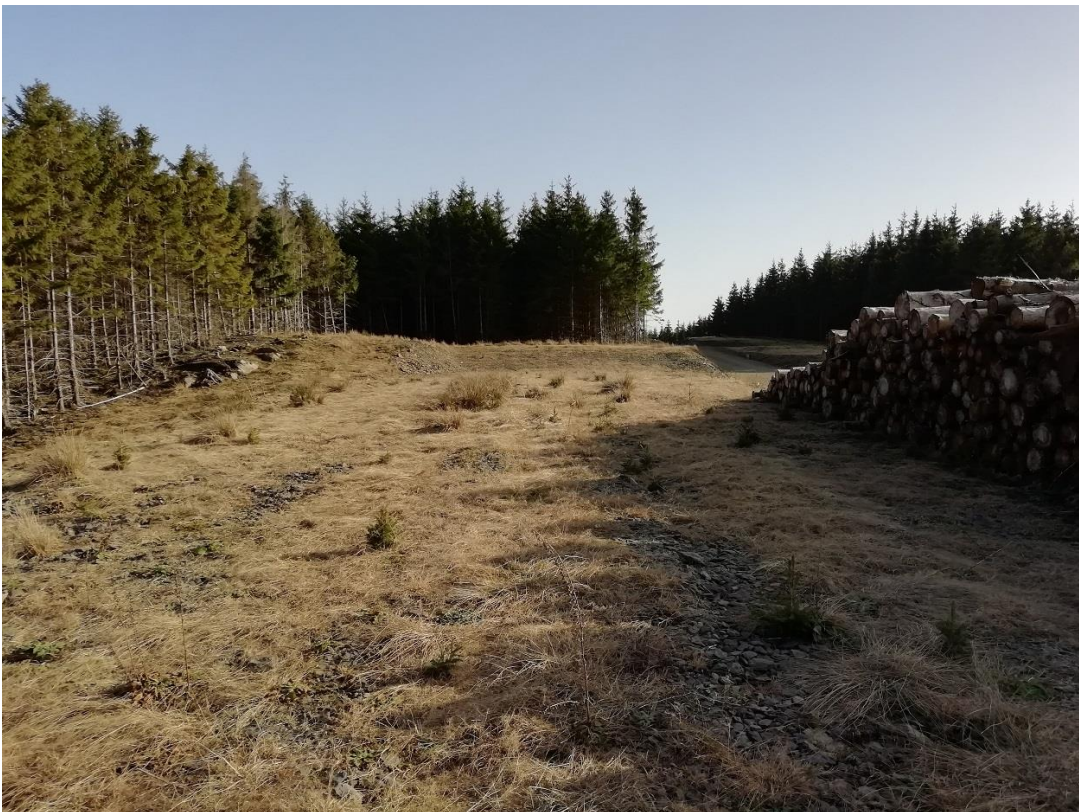
Abbildung 6b: Schotterfläche aus autochthonem Material mit Waldlichtungs- / Ruderalvegetation (VF1 / KB4; Nr. 6-6) der WEA 6 (Blick in südöstliche Richtung)

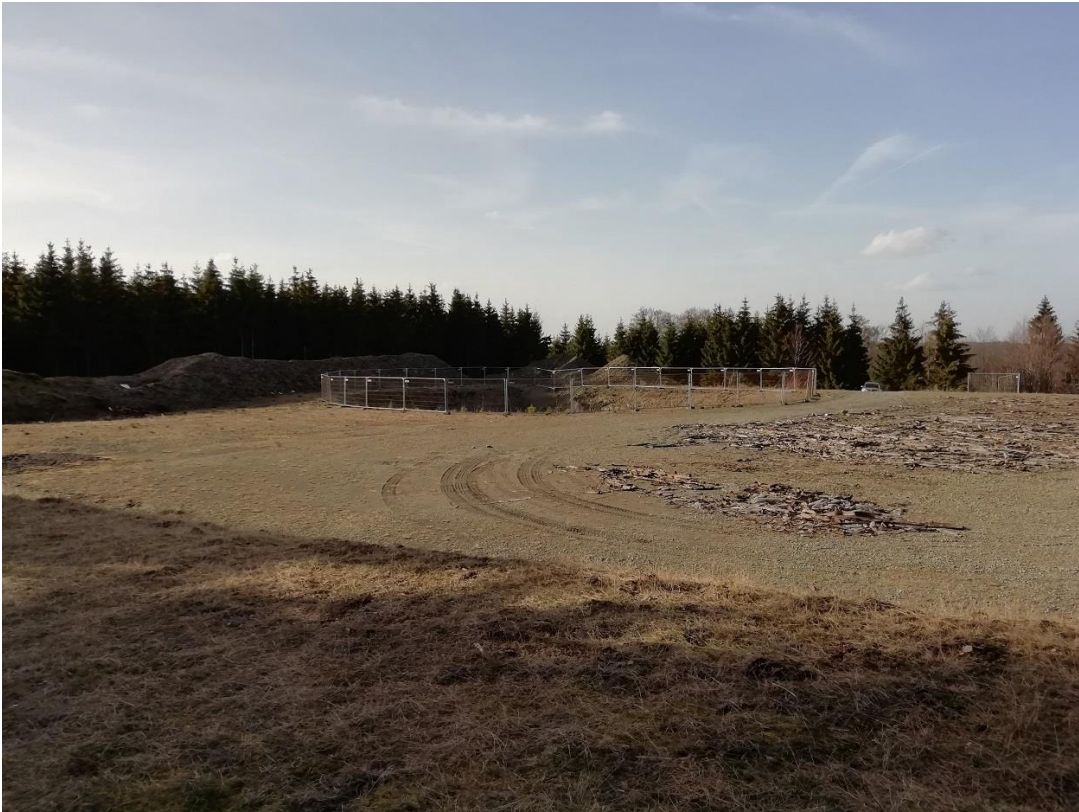
Abbildung 6c: Kahlschlagfläche (AT1, neo1; Nr. 6-5), Kranstellfläche (VF1; Nr. 6-2), Fundamentgrube (VF0; Nr. 6-1) und angrenzende Bodenmieten (GB4; Nr. 6-4) der WEA 6 (Blick in nordwestliche Richtung)

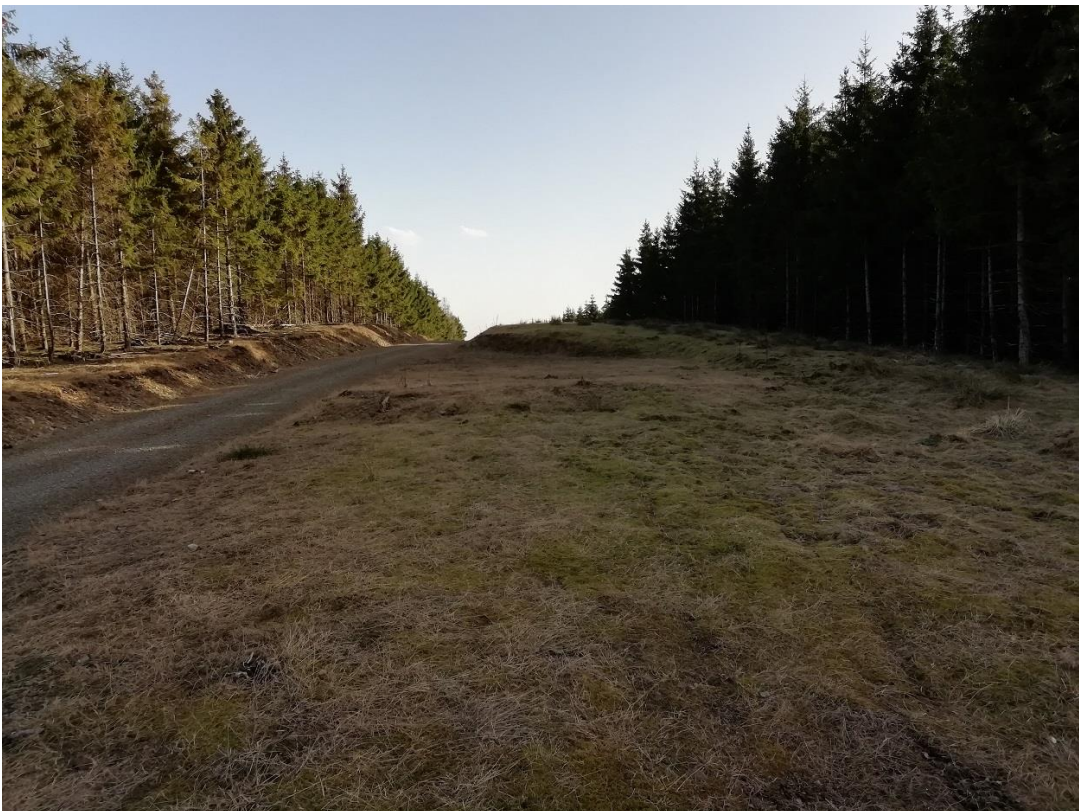
Abbildung 6d: Kranmontagefläche (AT1, neo1; Nr. 6-5) der WEA 6 (Blick in südöstliche Richtung)

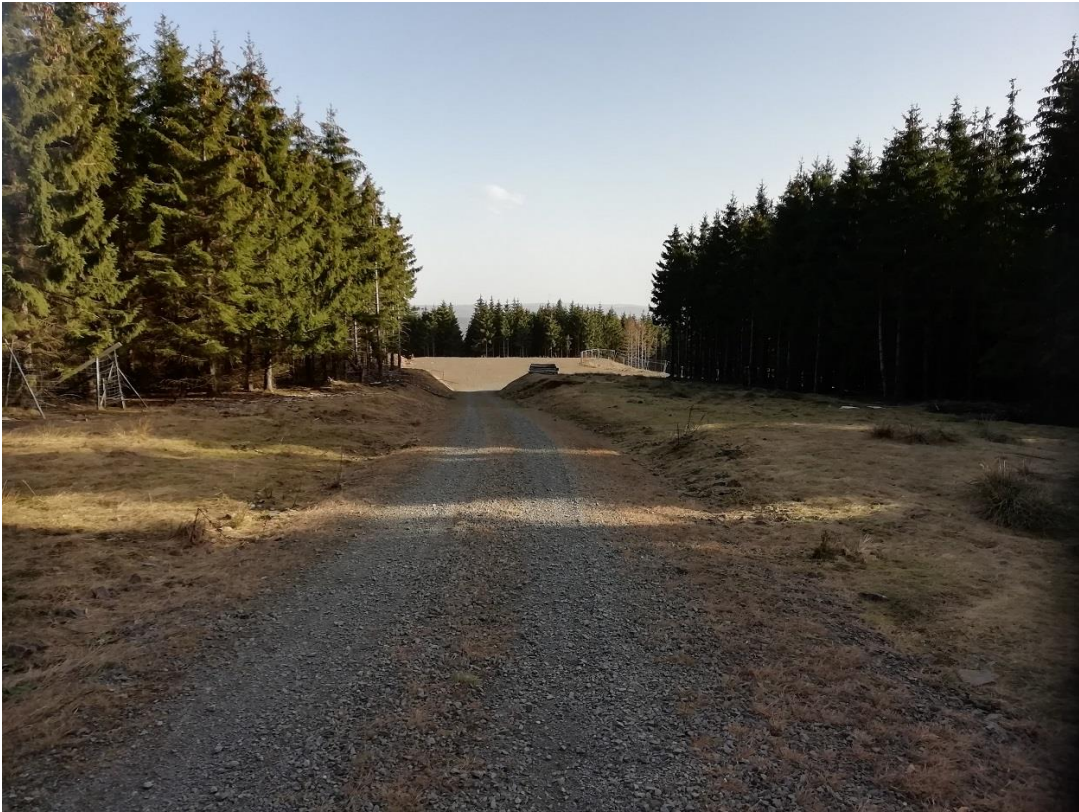
Abbildung 7a: Zufahrt (VF1; Nr. 7-2) und Kahlschlag- bzw. Kranmontageflächen (AT1, neo1; Nr. 7-5) der WEA 7 (Blick in südöstliche Richtung)

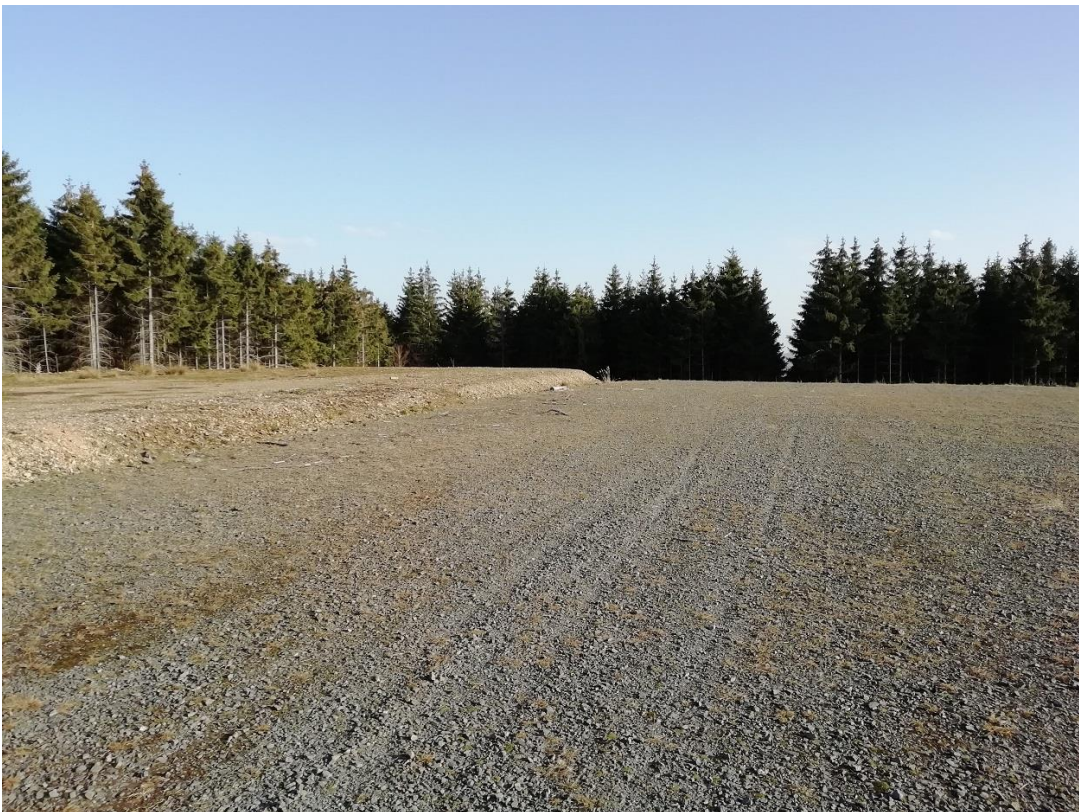
Abbildung 7b: Kranstellfläche (VF1; Nr. 7-2) und angrenzende Schotterfläche aus autochthonem Material (GF1; Nr. 7-6) der WEA 7 (Blick in südöstliche Richtung)

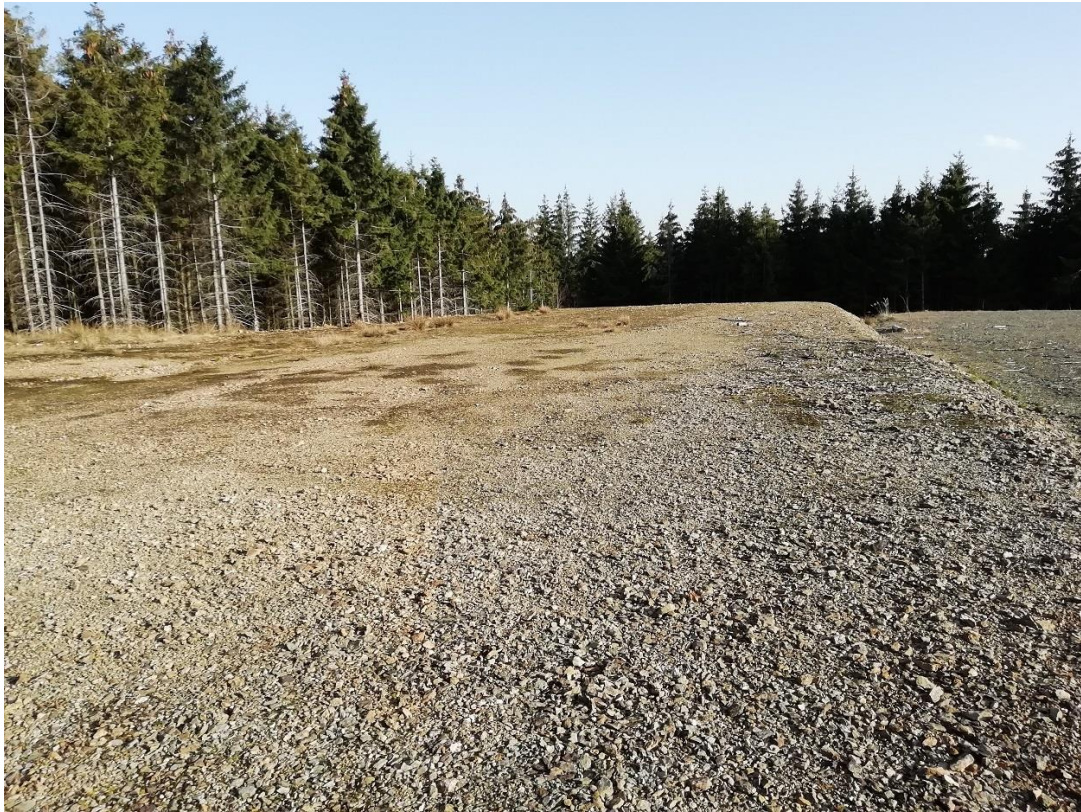
Abbildung 7c: Schotterfläche aus autochthonem Material (GF1; Nr. 7-6) der WEA 7 (Blick in südöstliche Richtung)

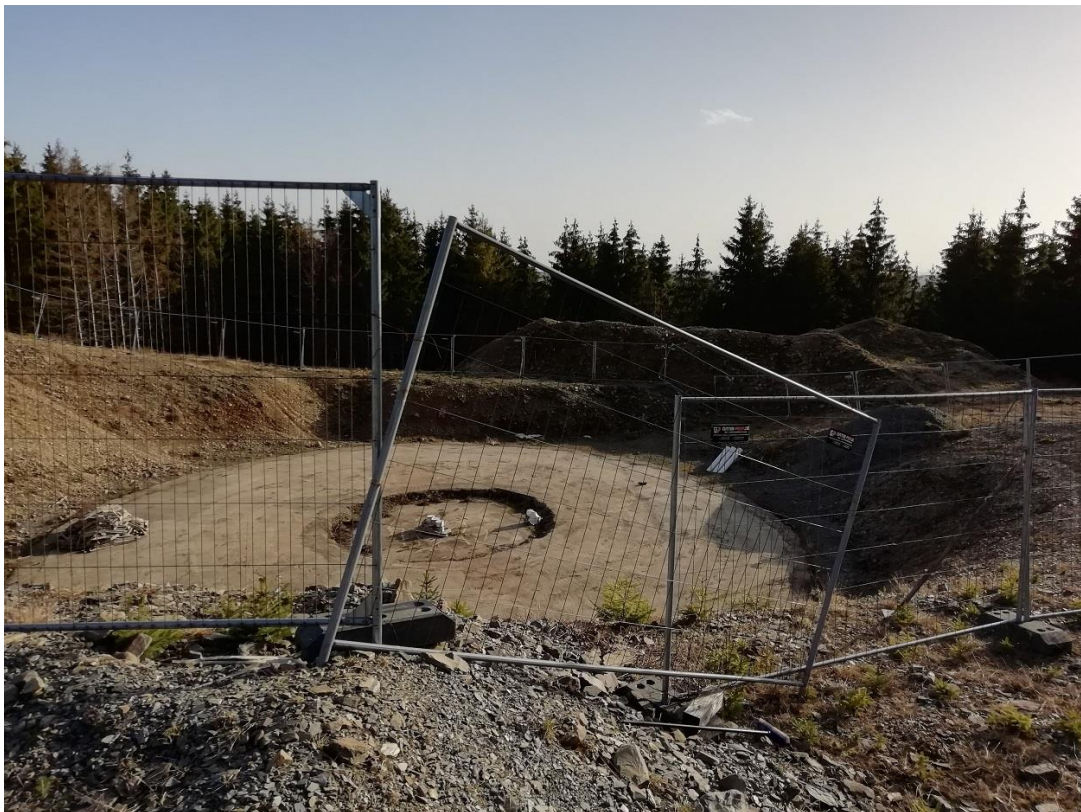
Abbildung 7d: Fundamentgrube (VF0; Nr. 7-1), Böschungen (HH0; Nr. 7-3) und dahinterliegende Bodenmieten (GB4; Nr. 7-4) der WEA 7 (Blick in südliche Richtung)

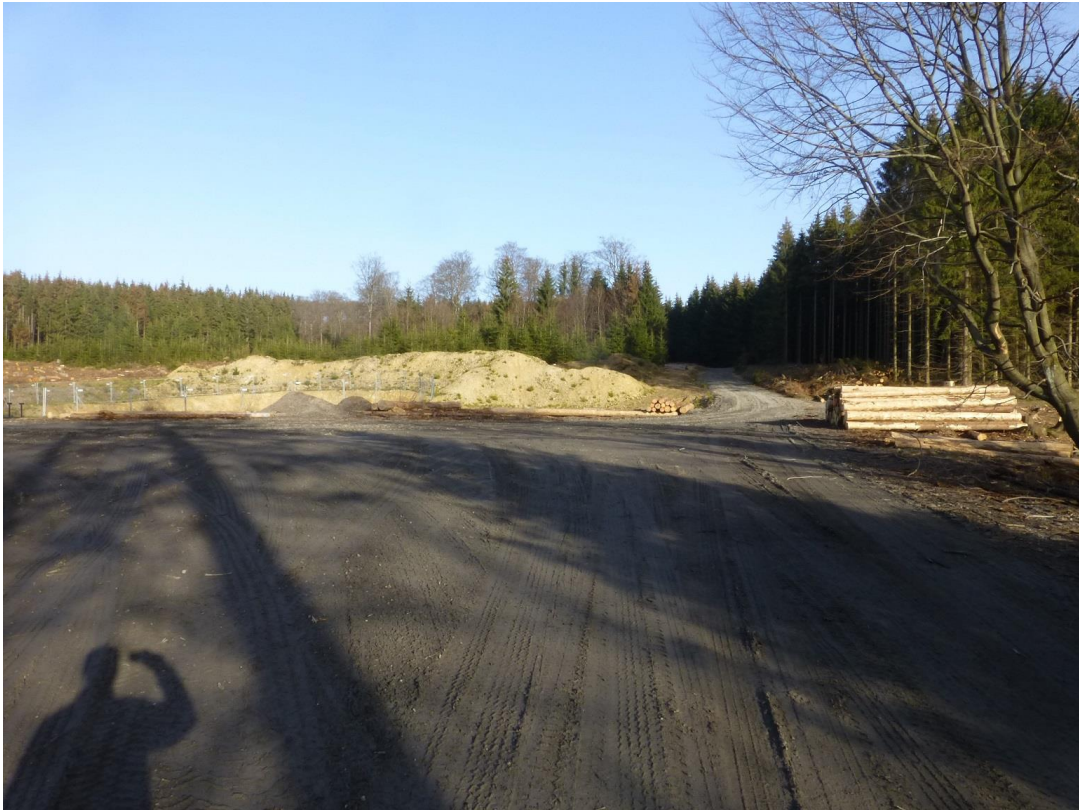
Abbildung 8a: Kranstellfläche und Zufahrt (VF1; Nr. 8-2) der WEA 8 (Blick in nördliche Richtung)

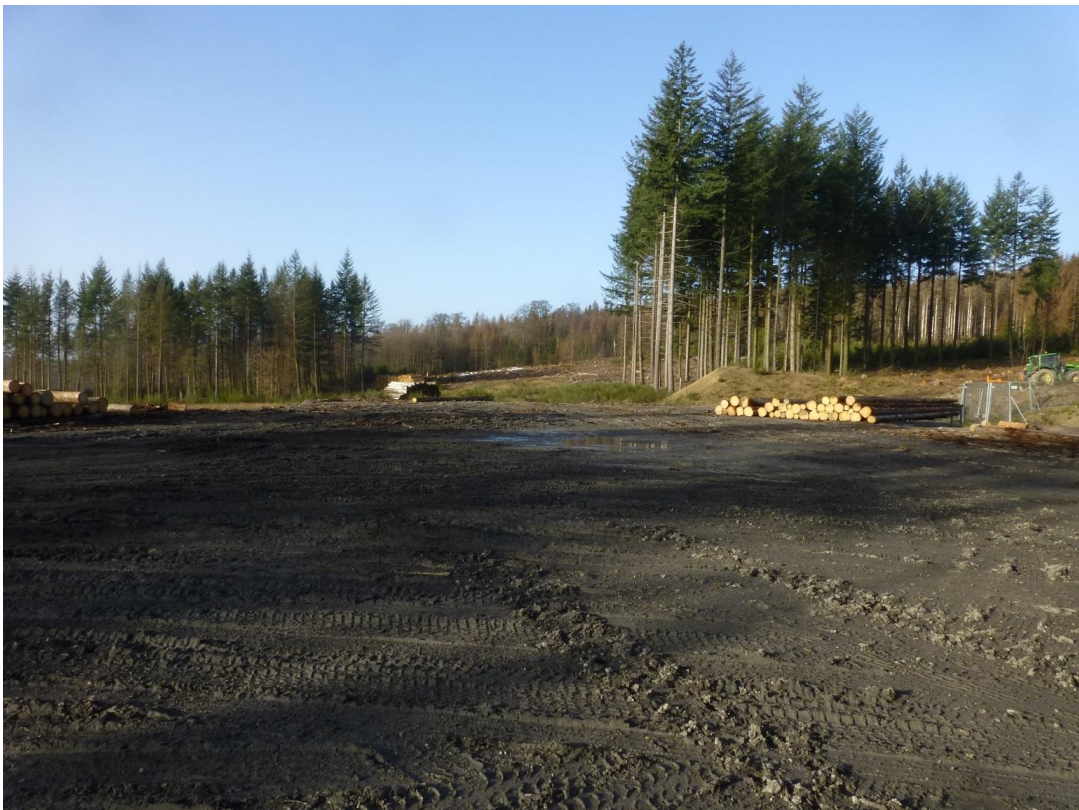
Abbildung 8b: Kranstellfläche (VF1; Nr. 8-2) der WEA 8 (Blick in südwestliche Richtung)

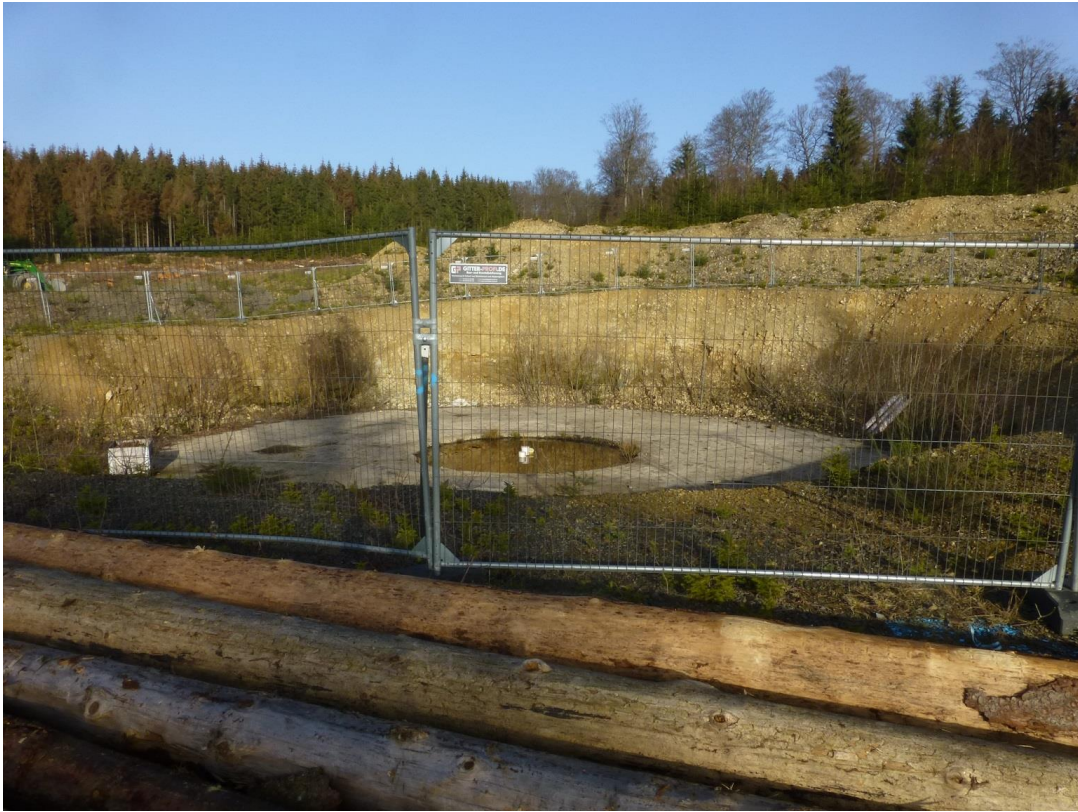
Abbildung 8c: Fundamentgrube (VF0; Nr. 8-1) mit Böschungen (HH0; Nr. 8-5) und dahinterliegenden Bodenmieten (GB4; Nr. 8-6) der WEA 8 (Blick in nordwestliche Richtung)

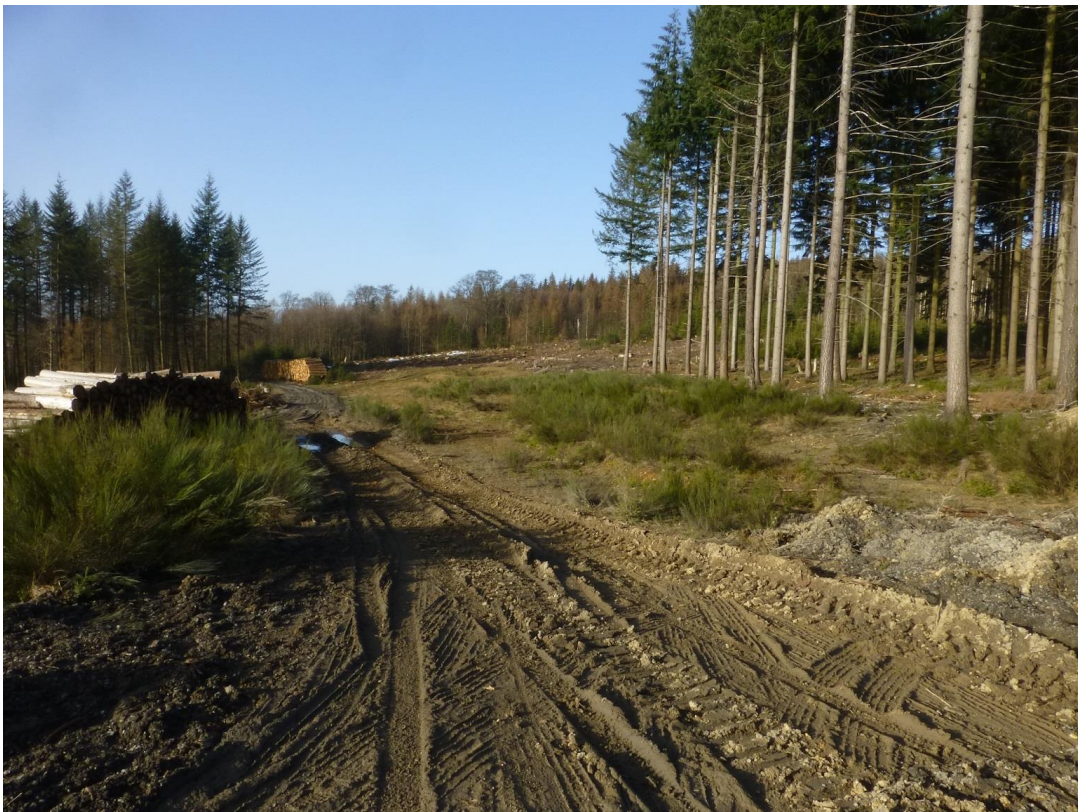
Abbildung 8d: Weg (VF1; Nr. 8-4) und Kranmontagefläche (AT1, neo1; Nr. 8-8) der WEA 8 (Blick in westliche Richtung)

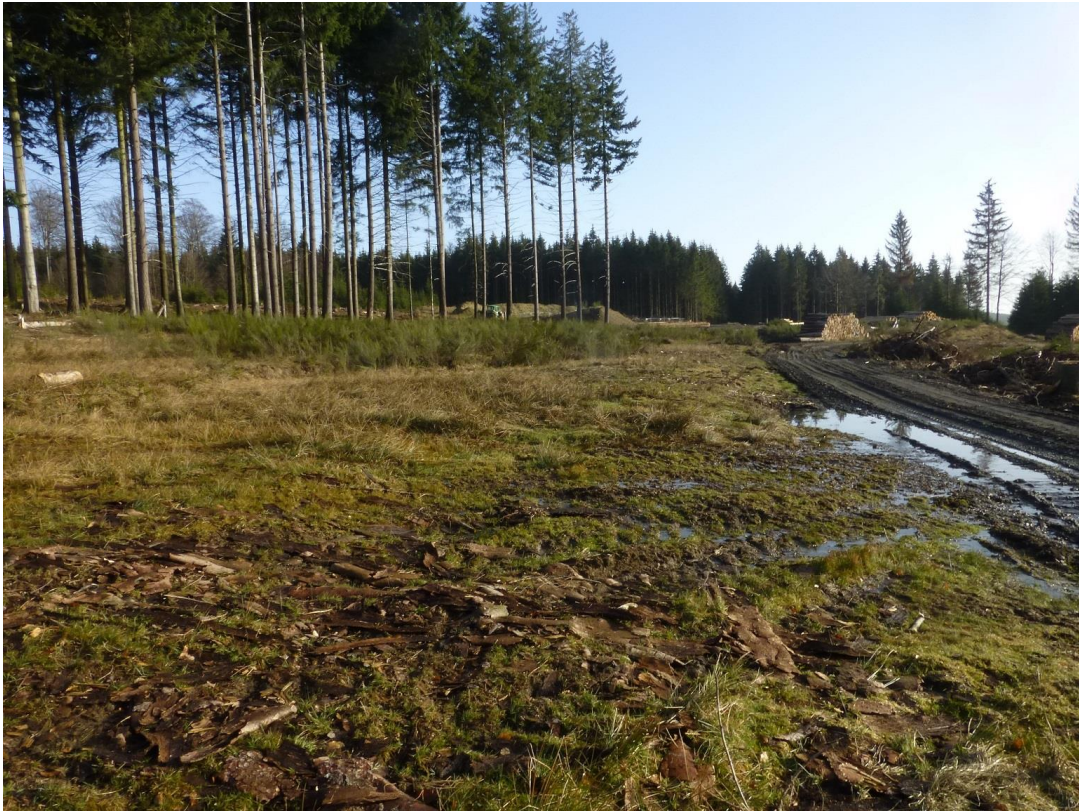
Abbildung 8e: Kranmontagefläche (AT1, neo1; Nr. 8-8) mit stauassem Bereich der WEA 8 (Blick in nordöstliche Richtung)

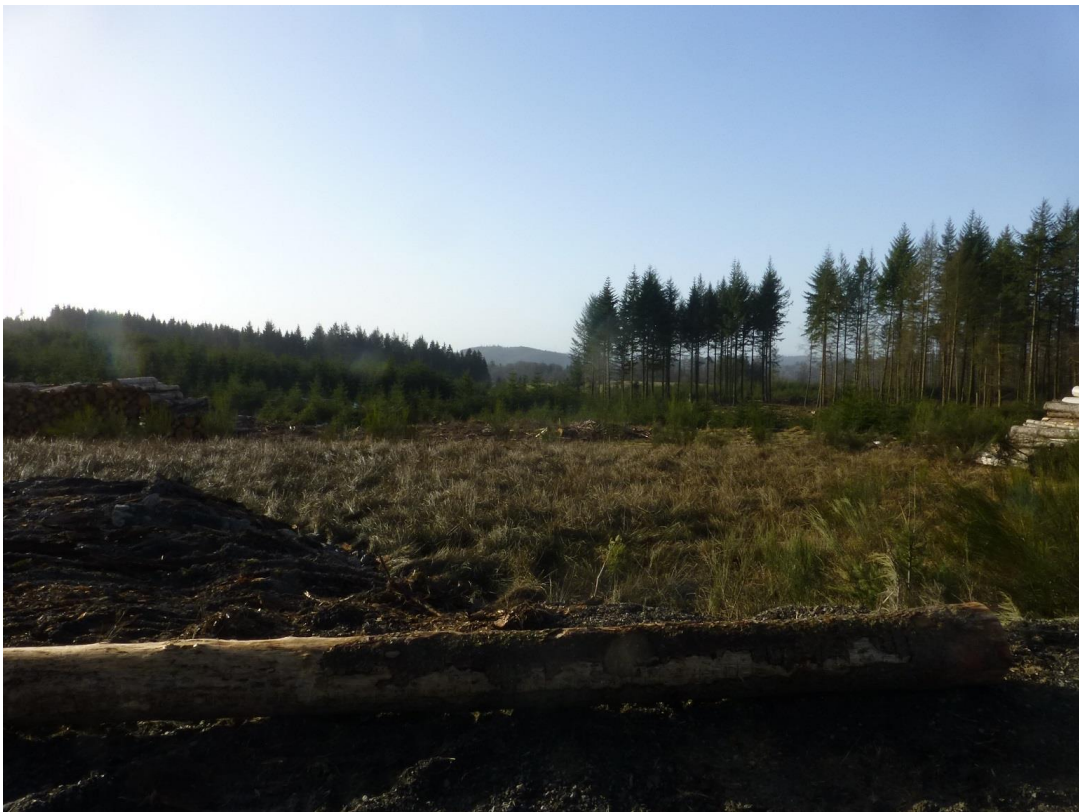
Abbildung 8f: Kahlschlagfläche (AT1, neo1; Nr. 8-8) der WEA 8 (Blick in südliche Richtung)
