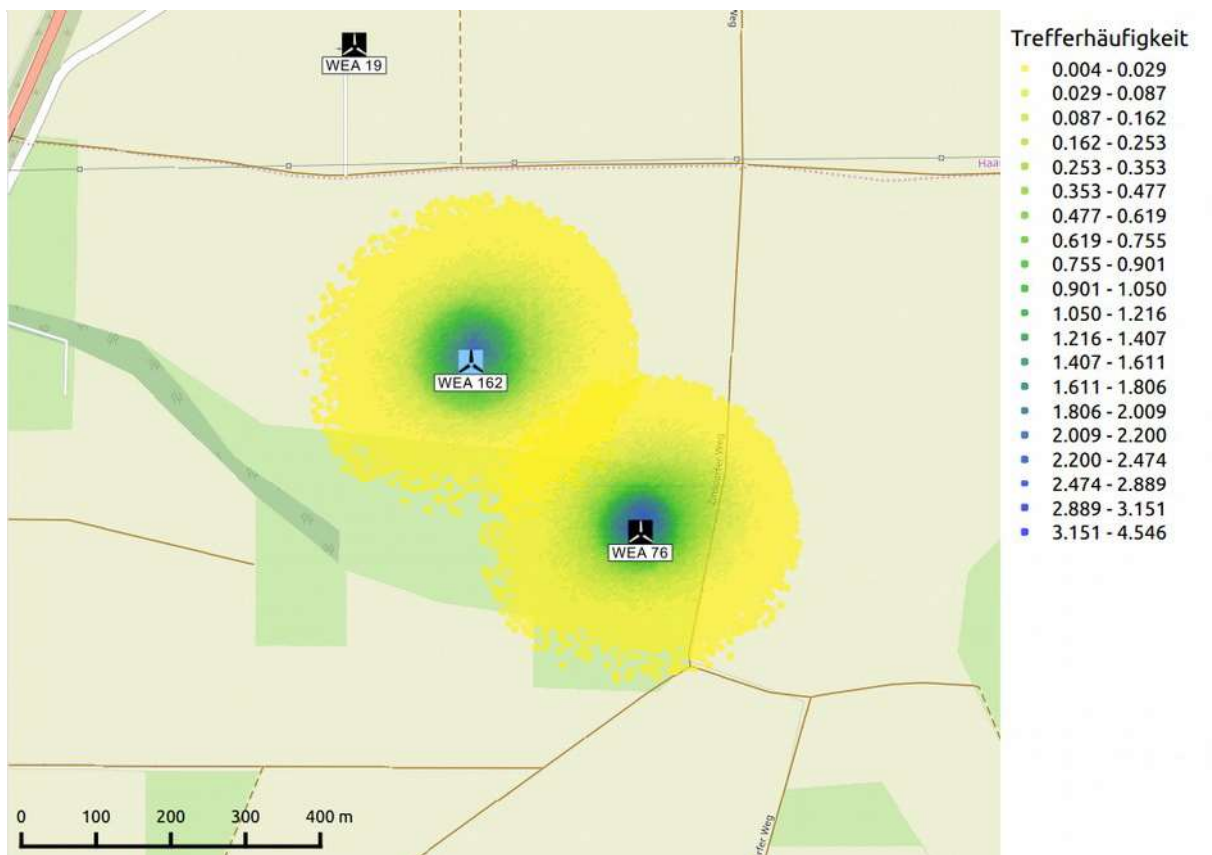
**Abbildung A.1.1:** Trefferhäufigkeiten von Eisstücken pro Rasterfläche (16m<sup>2</sup>) und Jahr in der Umgebung der WEA 162 am Standort Hirschweg WEA 5 (Karte 17).

Aus den ermittelten Flugbahnen ergeben sich für den landwirtschaftlichen Weg im Bereich der WEA die in Tabelle A.2.1 aufgeführten Randbedingungen.
