Untersuchungsbericht

zum Trennflächengefüge im Grauwacken- Steinbruch Jaeger, Günter Jaeger Stein- bruchbetriebe GmbH

Prof. Dr.-Ing. Stoll & Partner
Ingenieurgesellschaft mbH, Aachen
Dipl.-Geol. D. Quante
M. Passchier, M.Sc.

Projekt-Nr.: 2111003

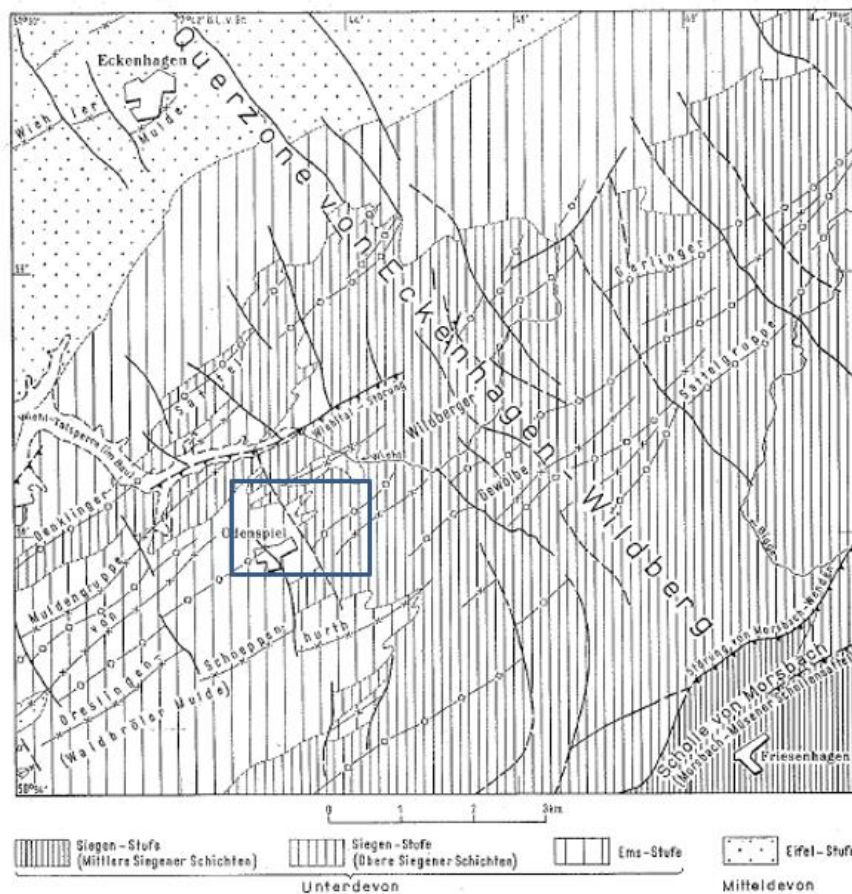
Abbildung 1: Tektonische Baueinheiten im Blattgebiet (Quelle: Blatt Eckenhagen)

eines Flachmeerbereiches. Im Zuge ihrer späteren Auffaltung, die schräg über die sedimentierten Schichten hinweggegangen ist, entstanden Sattel- und Muldenstrukturen, zunächst großräumig, später spezialgefaltet. Bedeutende NW-SE bis N-S streichende Quer- und Diagonalstörungen zerlegen die Sättel und Mulden antithetisch in Schollen. In der Querzone von Eckenhagen-Wildberg sind die Gesteine stark gestört und die Faltenachsen der Sattel- und Muldenstrukturen wechseln mehrfach ihre Abtauchrichtung (siehe Abbildung 1).

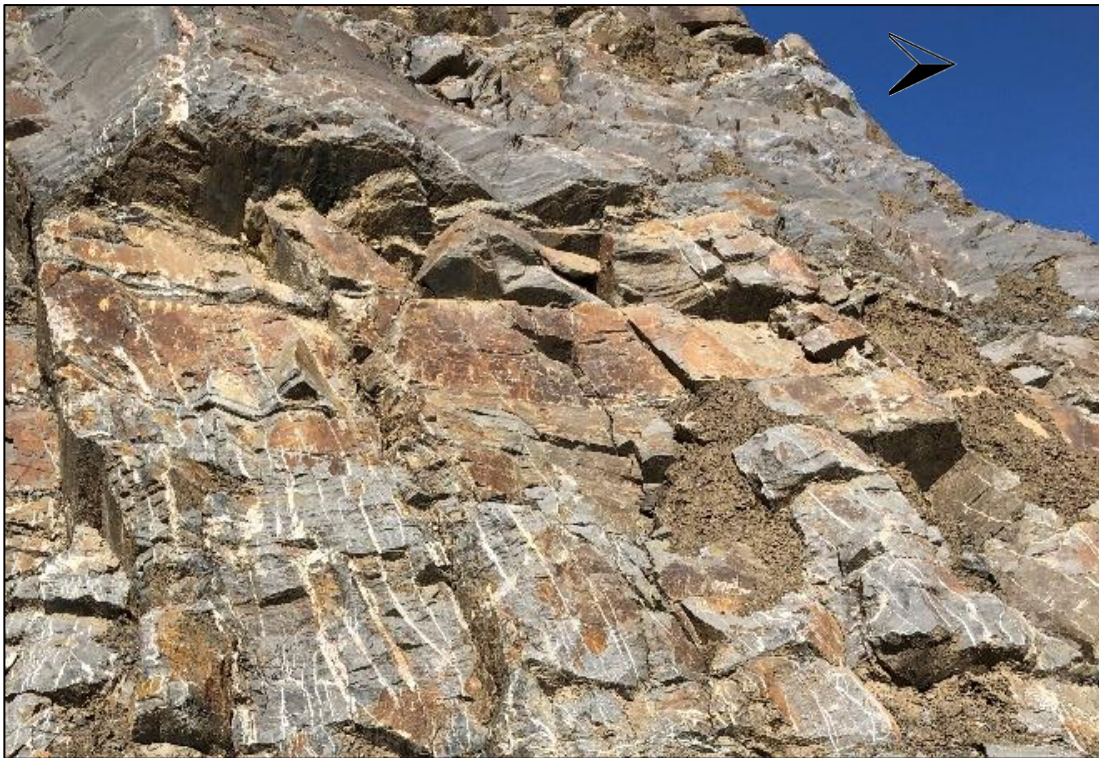
Abbildung 4: Westliche Abbauwand mit dunkelgrauen sandigen Siltsteinen und hellgrauen, bis braunen Sandsteinen darunter (Bildunterkante 2m)

Die oberen ca. 25-35 m der westlichen Abbauwand bestehen ebenfalls aus den braunen, bis hellbraunen, verwitterten Sandstein-, Siltstein- und Tonsteinabfolgen mit flachem Einfallen nach Südwesten (Abbildung 4). Die darunterliegenden Bereiche weisen z.T.

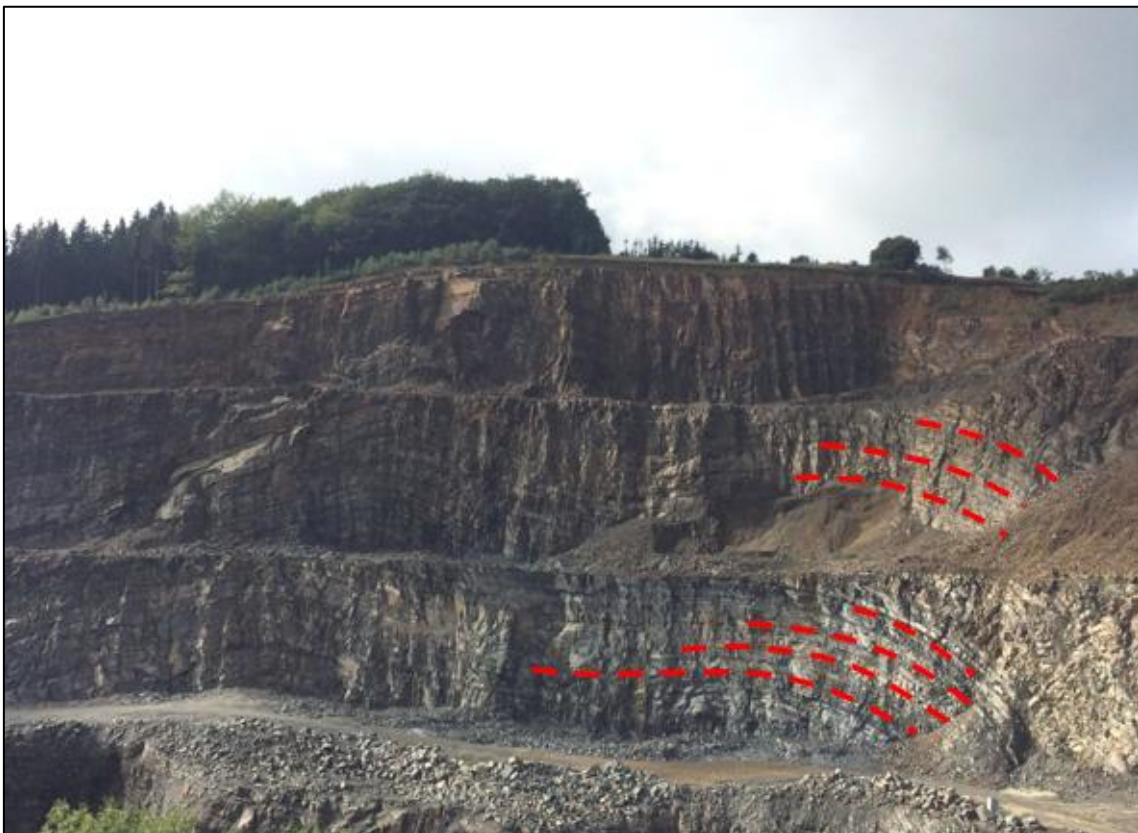
Abbildung 5 weist an der südwestlichen Ecke eine offene Faltung mit einfallenden Schenkeln nach NW bzw. SE auf. Ebenfalls sind in der Abbildung zwei Sattelstrukturen sowie eine Muldenstruktur zu erkennen.

Abbildung 5: Blick auf die südwestliche Abbaufont

In den nachfolgenden Abbildungen 5 und 6 sind die Lagerungsverhältnisse sowie die Sattel- und Muldenstrukturen im Bereich der südwestlichen und westlichen Abbauwand dokumentiert.

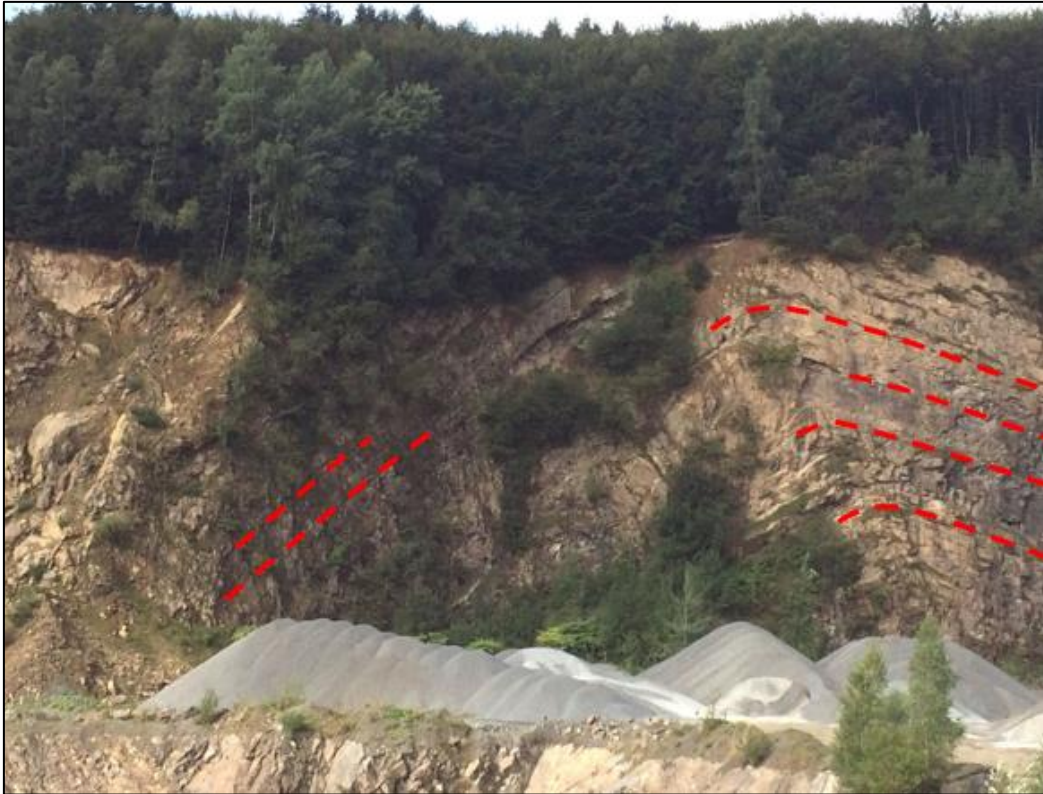
Im Vergleich zur südwestlichen Abbaufont zeigt die nachfolgende Abbildung 6 eine steilere Faltung an der westlichen Abbaufont mit einfallenden Faltenschenkeln nach NW bzw. SE. Südlich dieses Bildausschnittes kommt es zu lokalen kleinräumigen Spezialfaltungen.

Abbildung 6: Blick auf die westliche Abbaufont

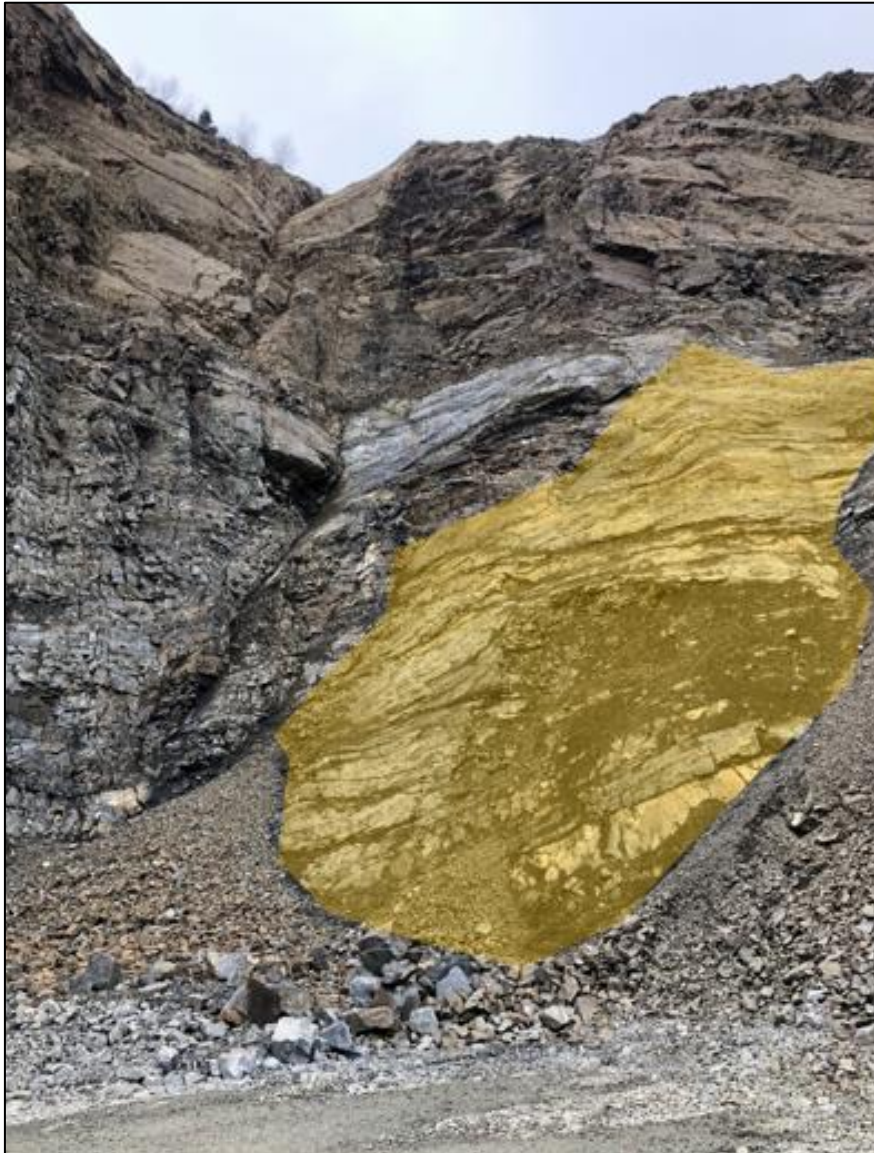
Abbildung 10: N-S verlaufende Störungsfläche im Südwesten des Steinbruchs (gelb markiert). Blick nach Südwesten

Im Südwesten des Steinbruchs Jaeger sind mehrere kleinere und größere lokale Störungen anzutreffen. Die als Abschiebung identifizierten Störungen streichen N-S mit

einem Einfallen von ca. 50-60° nach E. An der südlichen Abbaufont sind drei nahezu parallel verlaufende Störungen identifiziert worden, welche sich in ihrem Verlauf über mehrere Sohlen nachverfolgen lassen. Parallel zu den v.g. Störungen treten kleineren Störungen auf, sie sich überwiegend nur über ein bis zwei Sohlen nachverfolgen lassen (siehe Anlage 2). Die Breite der Störungszonen (Ruschelzonen) liegt in den Abbauwänden i.d.R. im Dezimeterbereich, mit maximalen Ausdehnungen von bis zu 2 m. Der Versatz liegt ebenfalls im Dezimeterbereich. In der Abbildung 10 ist eine Störungsfläche an der Aufschlussposition C2 dokumentiert.

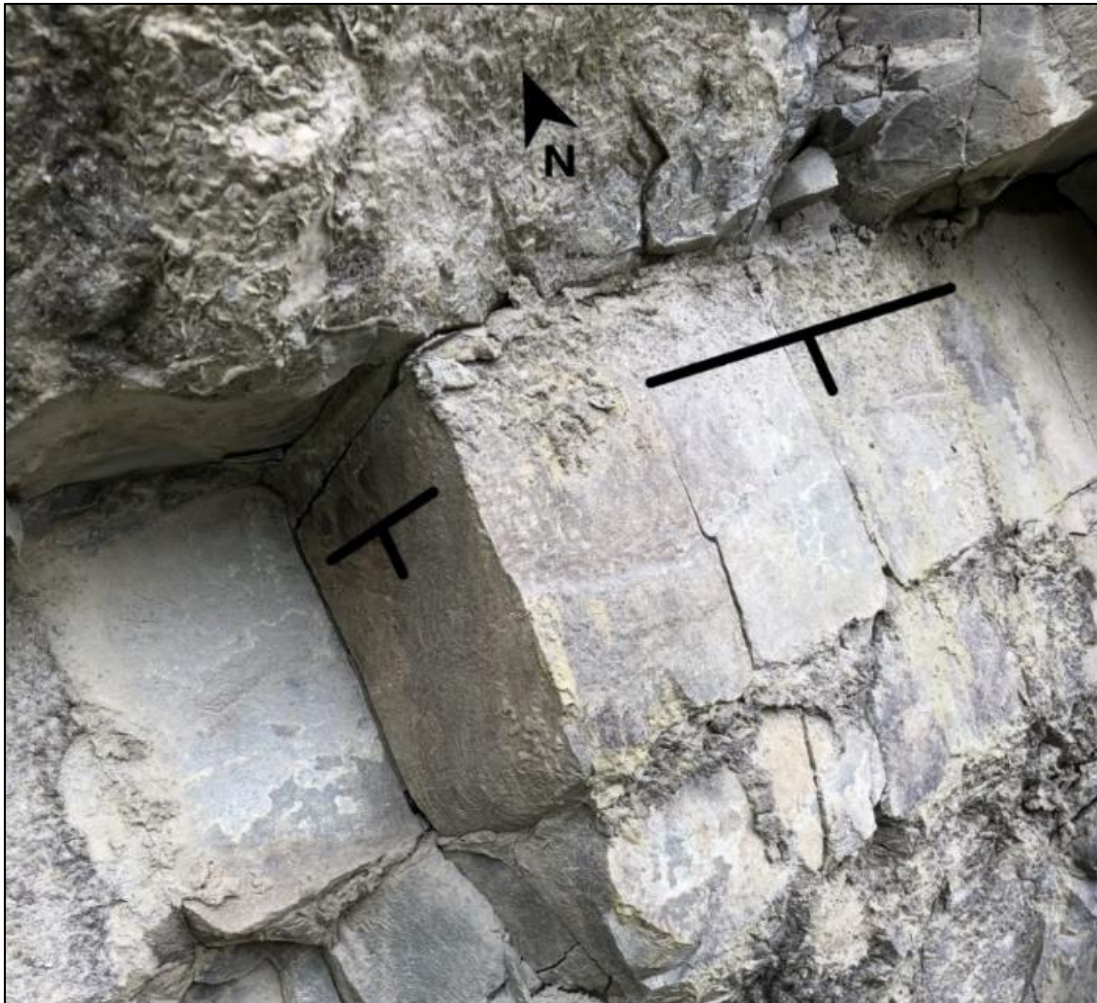
Die nachfolgende Abbildung 12 zeigt beispielhaft beide Hauptkluftrichtungen und deren rechtwinklige Orientierung zueinander sowie die senkrechte Orientierung zur Schichtung.

Abbildung 12: Foto der S-einfallenden Klüfte (rechts) und senkrecht dazu orientierten W-einfallenden Klüfte (links) auf der Sohle 283 m NHN.

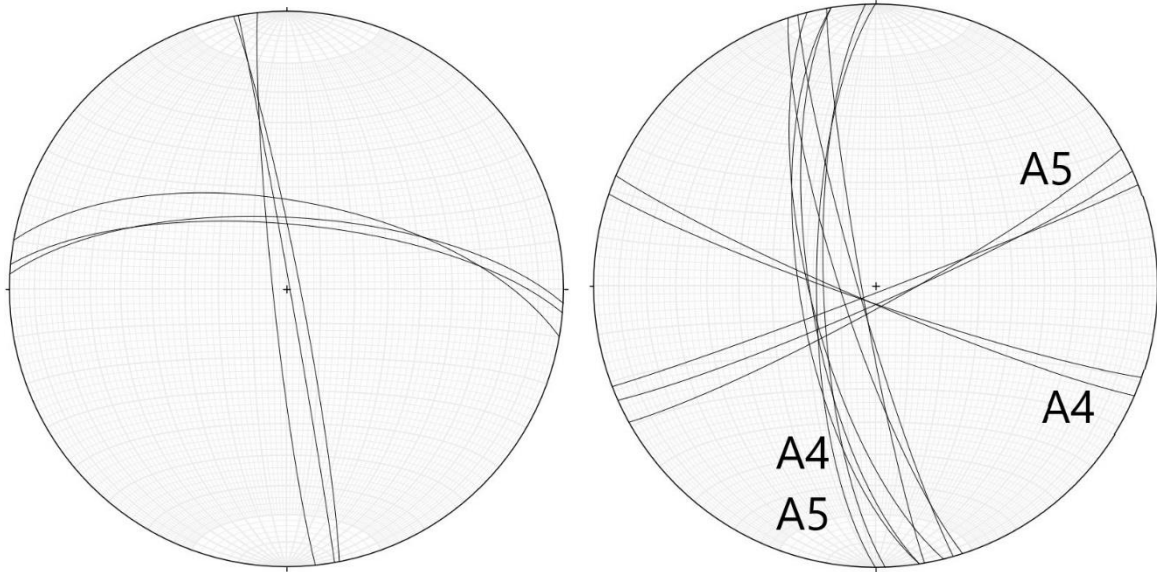
Stereonet Messungen A2

Mittelw. = 006/68 & 081/87
